ผลการดำเนินงานตามแผนปฏิบัติการป้องกัน
แก้ไข และติดตามตรวจสอบผลกระทบสิ่งแวดล้อม
ปีงบประมาณ พ.ศ. 2566

ผลการดำเนินงานตามแผนปฏิบัติการป้องกันแก้ไขและติดตามตรวจสอบผลกระทบสิ่งแวดล้อม ประจำปีงบประมาณ พ.ศ. 2566

ผลการดำเนินงานตามแผนปฏิบัติการป้องกันแก้ไขและติดตามตรวจสอบผลกระทบสิ่งแวดล้อม
โครงการประตุน้ำโพธิ์ประทับช้าง จังหวัดพิจิตร ประกอบด้วย 2 แผนหลัก คือ แผนปฏิบัติการป้องกันแก้ไข
ผลกระทบสิ่งแวดล้อม และแผนปฏิบัติการติดตามตรวจสอบผลกระทบสิ่งแวดล้อม โดยในปีงบประมาณ พ.ศ. 2566
มีแผนงาน ดังนี้

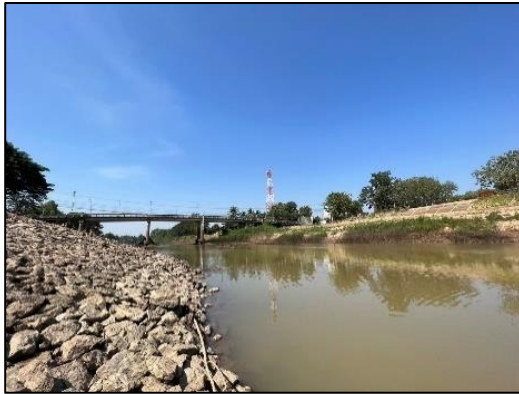
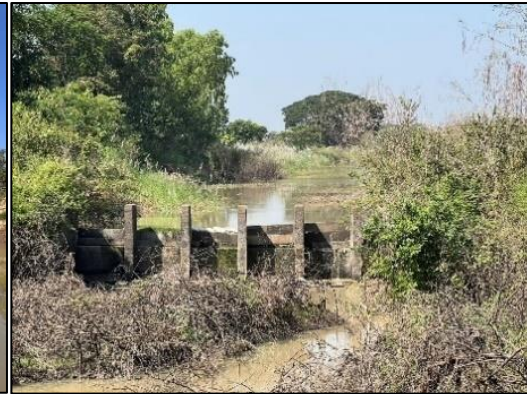
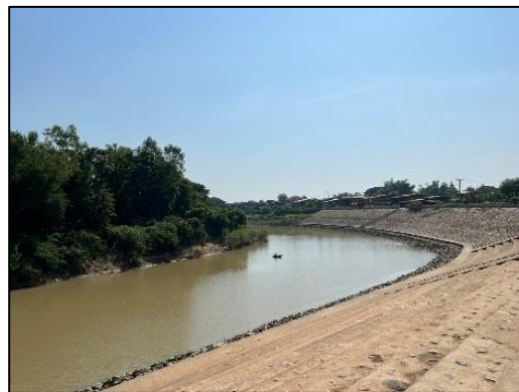
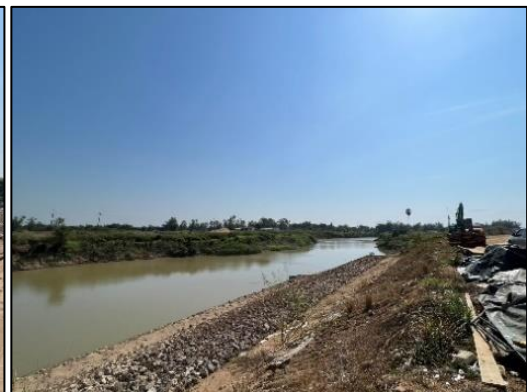
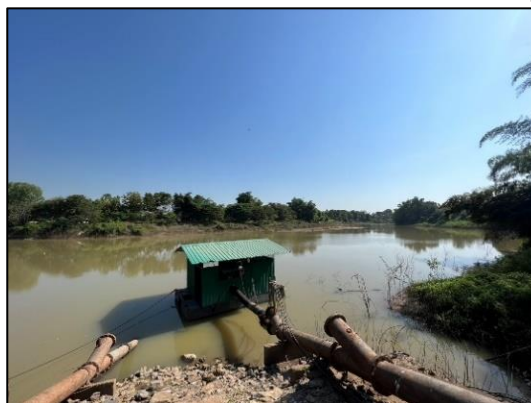
สถานี SW1 แม่น้ำยม บริเวณวัดท่าบัวทอง

สถานี SW2 แม่น้ำยม บริเวณฝายคลองหนองระเวง

สถานี SW3 บริเวณวัดไผ่ท่าโพเหนือ

สถานี SW4 หวังงานประตูละบายน้ำโพธิ์ประทับช้าง

สถานี SW5 บริเวณหมู่ 2 ตำบลบางลาย

ภาพที่ 5.2.2-2 แสดง สถานีตรวจวัดคุณภาพน้ำผิวดิน ครั้งที่ 1

สำนักบริหารโครงการ กรมชลประทาน ได้ดำเนินการสำรวจ โดยเก็บตัวอย่างคุณภาพน้ำผิวดิน ในแหล่งน้ำที่บริเวณที่เกี่ยวข้องกับโครงการ ซึ่งดำเนินการเก็บตัวอย่างครั้งที่ 1 เมื่อวันที่ 19 ธันวาคม 2565 จำนวน 5 สถานี บริเวณสองฝั่งมีต้นไม้อุดมเป็นจำนวนมาก ตลิ่งเป็นดินโดยส่วนใหญ่ มีบางช่วงที่เป็นตลิ่งคอนกรีต บริเวณสถานีเป็นบ้านเรือน ชุมชน วัด และพื้นที่เกษตรกรรม ดังภาพที่ 5.2.2-2 ถึง ภาพที่ 5.2.2-5 ผลการวิเคราะห์คุณภาพน้ำผิวดิน โดยห้องปฏิบัติการเอกชน ผลการวิเคราะห์ ดังตารางที่ 5.2.2-3

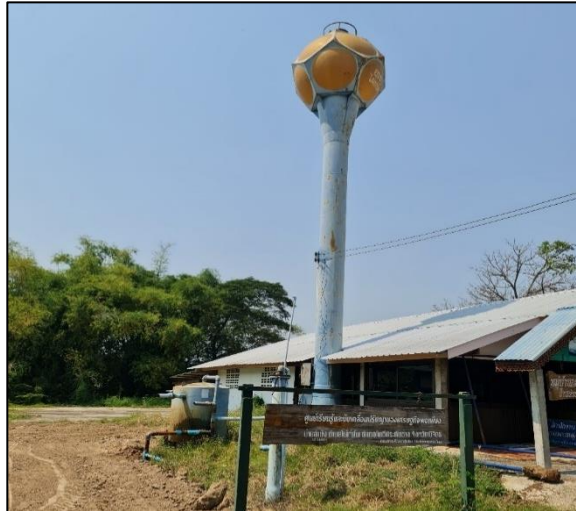
ภาพที่ 5.2.3-3 จุดเก็บตัวอย่างคุณภาพน้ำใต้ดิน สถานีที่ GW 1 สำนักงานคณะกรรมการหมู่บ้านไผ่ท่าโพ

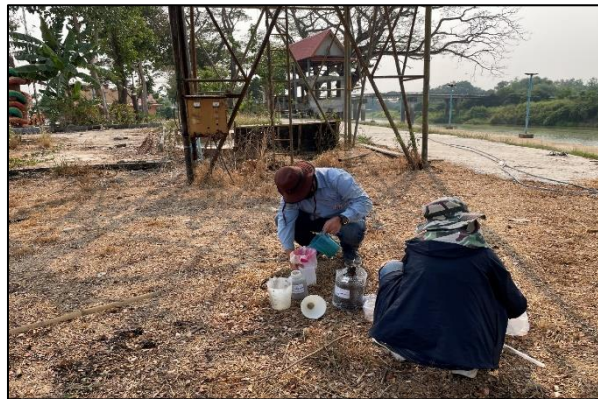
ภาพที่ 5.2.3-4 จุดเก็บตัวอย่างคุณภาพน้ำใต้ดิน สถานีที่ GW 2 วัดประดาทอง

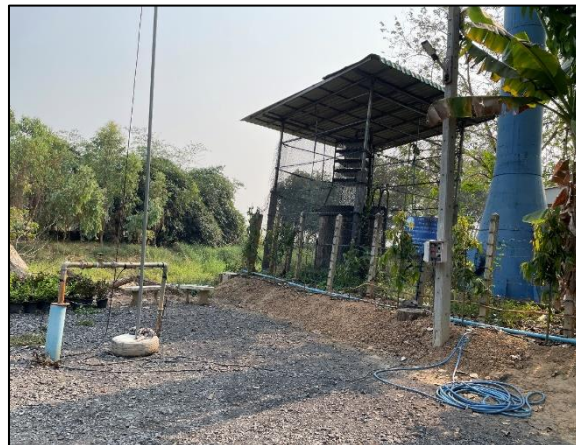
ภาพที่ 5.2.3-5 จุดเก็บตัวอย่างคุณภาพน้ำใต้ดิน สถานีที่ GW 3 วัดธัมมธโรธรรมาราม

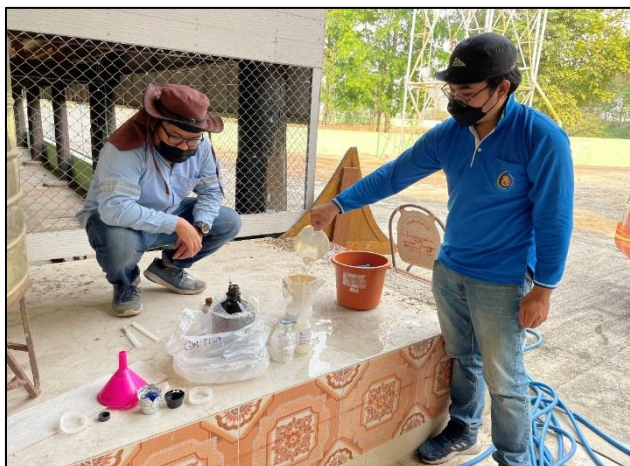
ภาพที่ 5.2.3-6 จุดเก็บตัวอย่างคุณภาพน้ำใต้ดิน สถานีที่ GW 4 วัดบางลายใต้

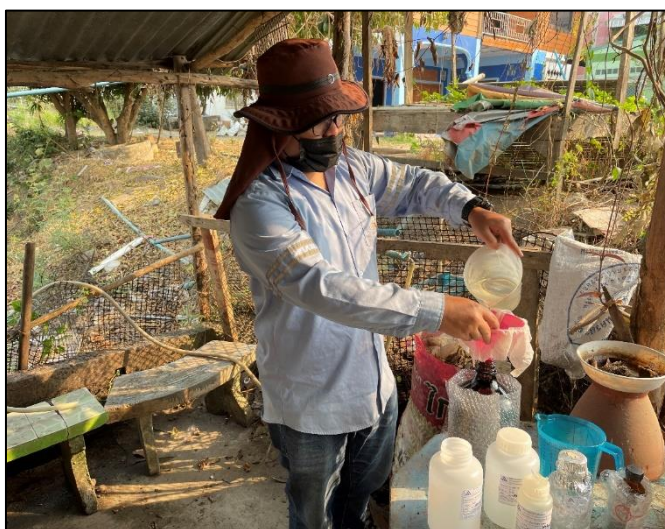
ภาพที่ 5.2.3-7 จุดเก็บตัวอย่างคุณภาพน้ำใต้ดิน สถานีที่ GW 5 ประปาหมู่บ้านบางลาย

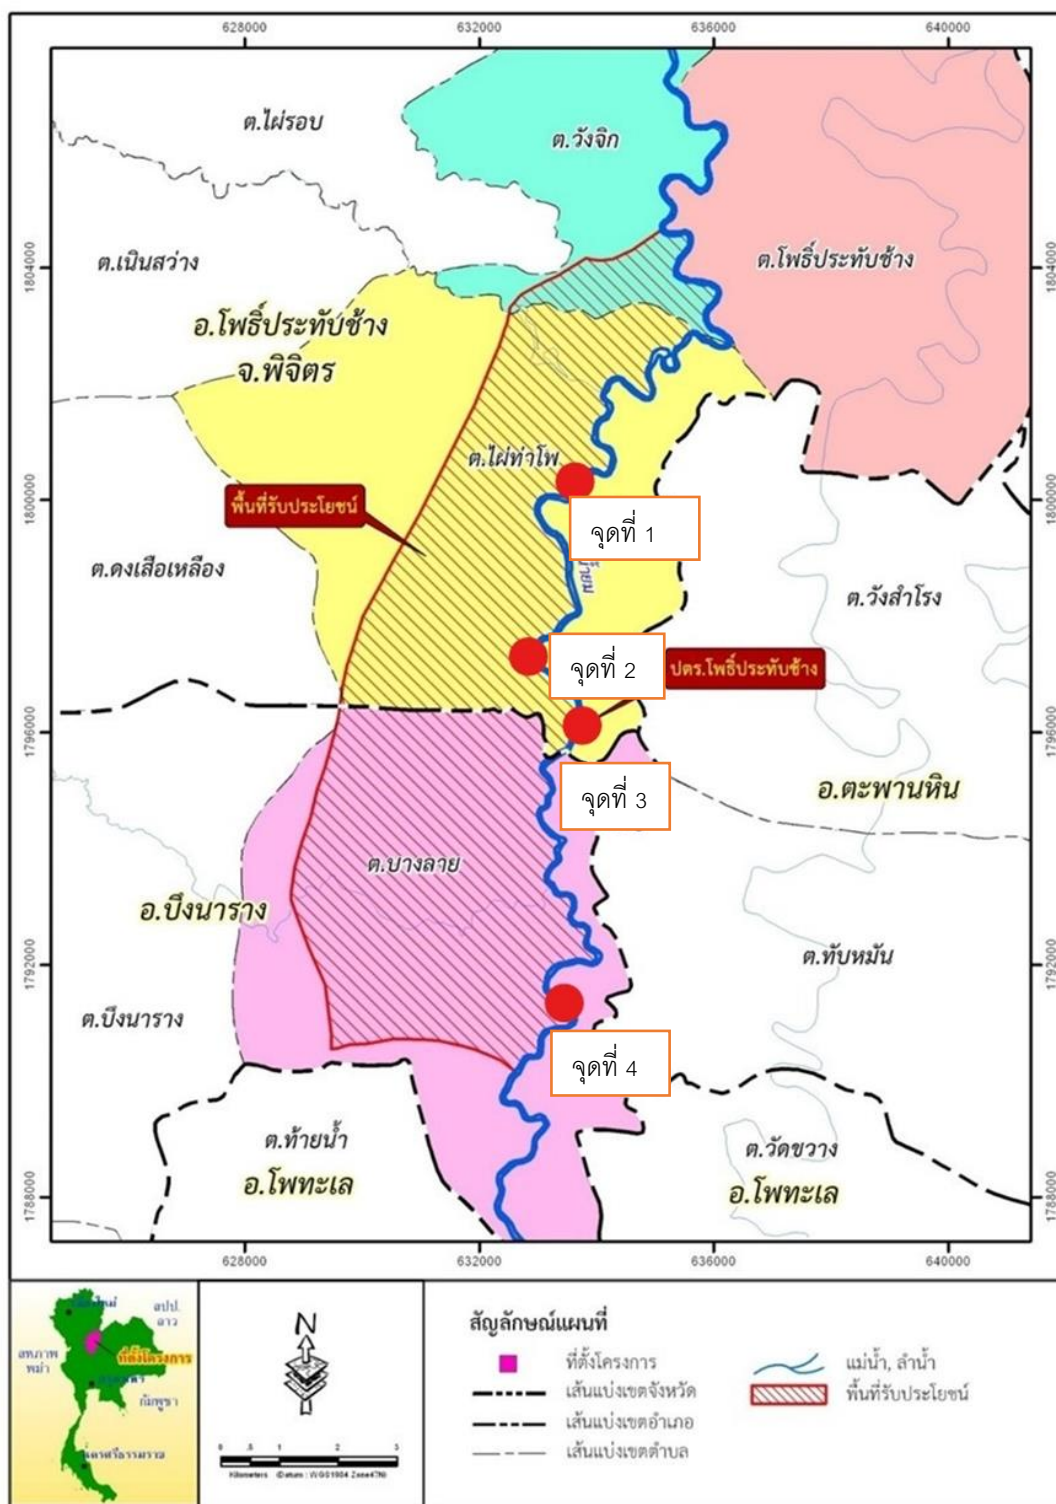
ภาพที่ 5.2.6-1 ภาพสถานีเก็บตัวอย่างโครงการประจักษ์บายน้ำโพธิ์ประทับช้าง จังหวัดพิจิตร
เดือนมกราคม 2566 ถึงเดือนกันยายน 2566

สถานี	จุดเก็บตัวอย่าง	พิกัด	
		N	E
1.	บริเวณสะพานศาลเจ้าพ่อเพชร ต.ไผ่ท่าโพ อ.โพธิ์ประทับช้าง จ.พิจิตร	633736	1800301
2.	บริเวณสะพานบ้านลำน้ำ ต.ไผ่ท่าโพ อ.โพธิ์ประทับช้าง จ.พิจิตร	632919	1797314
3.	ห้วงงานประตุน้ำ ต.ไผ่ท่าโพ อ.โพธิ์ประทับช้าง จ.พิจิตร	633862	1796129
4.	บริเวณสะพานโรงเรียนวัดบ้านบางลายเหนือ ต.บางลาย อ.บึงนาราง จ.พิจิตร	633421	1791321
