## การปฏิบัติตามมาตรการป้องกันและแก้ไขผลกระทบสิ่งแวดล้อม

### 2.1 การติดตามตรวจสอบผลการปฏิบัติตามมาตรการป้องกันและแก้ไขผลกระทบสิ่งแวดล้อม

**ตารางที่ 2.2-1** ผลการปฏิบัติตามมาตรการป้องกันและแก้ไขผลกระทบสิ่งแวดล้อม โครงการโรงงานผลิตล้อยูนิเนียมและชิ้นส่วนยานยนต์ (ส่วนขยาย ครั้งที่ 2) (ครั้งที่ 1)  
บริษัท อาซาฮี เทค อลูมิเนียม (ประเทศไทย) จำกัด ระหว่างเดือนมกราคม-มิถุนายน 2566

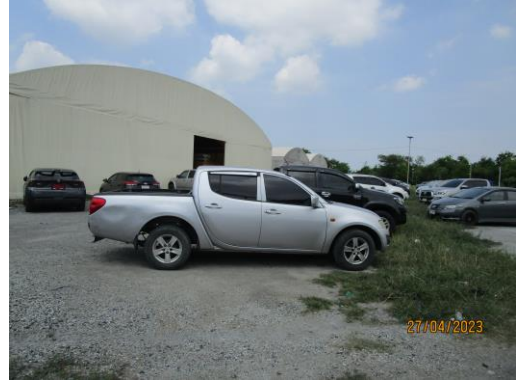
รูปที่ 1 พื้นที่ด้านทิศเหนือสำหรับการพัฒนาของโครงการ

มาตรการป้องกัน และแก้ไขผลกระทบสิ่งแวดล้อม	สถานที่ดำเนินการ	ผลการปฏิบัติตามมาตรการฯ	ปัญหา อุปสรรค ที่ไม่สามารถ ปฏิบัติตามมาตรการ และแนวทางแก้ไข	หลักฐานและ เอกสารอ้างอิง
<b>2. ทรัพยากรกายภาพ (ต่อ)</b> <b>2.1 คุณภาพอากาศ (ต่อ)</b> - โครงการขอสงวนสิทธิ์อัตราการระบายมลสารอากาศ ของพื้นที่ส่วนขยาย 24.15 ไร่ (พื้นที่ด้านทิศเหนือของ โครงการ) สำหรับพัฒนาโครงการในอนาคต	- พื้นที่ส่วนขยาย 24.15 ไร่ ข อง โครงการ	- โครงการได้ขอสงวนสิทธิ์อัตราการระบาย มลสารอากาศของพื้นที่ส่วนขยาย 24.15 ไร่ สำหรับพัฒนาโครงการในอนาคต ปัจจุบัน (มกราคม-มิถุนายน 2566) ยังไม่ได้รับการ ดำเนินการพัฒนาโครงการแต่อย่างใด โดยมี การใช้พื้นที่เพื่อเป็นลานจอดรถ และ คลังสินค้าของโครงการ	-	- รูปที่ 1 พื้นที่ด้านทิศเหนือ สำหรับการพัฒนาของ โครงการ

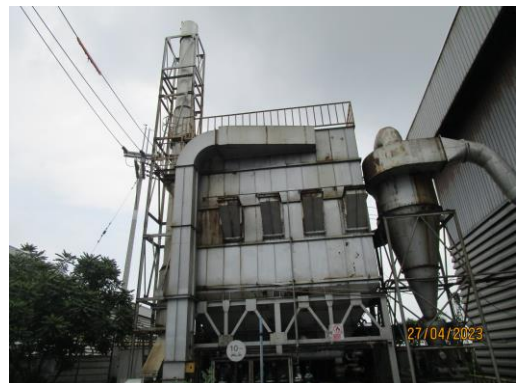
รูปที่ 3 ระบบดักฝุ่นแบบถุงกรอง

มาตรการป้องกัน และแก้ไขผลกระทบสิ่งแวดล้อม	สถานที่ดำเนินการ	ผลการปฏิบัติตามมาตรการฯ	ปัญหา อุปสรรค ที่ไม่สามารถ ปฏิบัติตามมาตรการ และแนวทางแก้ไข	หลักฐานและ เอกสารอ้างอิง
<b>2. ทรัพยากรกายภาพ (ต่อ)</b> <b>2.1 คุณภาพอากาศ (ต่อ)</b> - จัดให้มีระบบดักฝุ่นแบบถุงกรองเพื่อดักฝุ่นก่อนระบาย ออกสู่บรรยากาศ	- เตาประเภทต่างๆ ของโครงการ	- โครงการมีระบบดักฝุ่นแบบถุงกรอง จำนวน 8 ชุด บริเวณเตาประเภทต่างๆ เพื่อดักฝุ่น ก่อนระบายออกสู่บรรยากาศ	-	- รูปที่ 3 ระบบดักฝุ่นแบบ ถุงกรอง

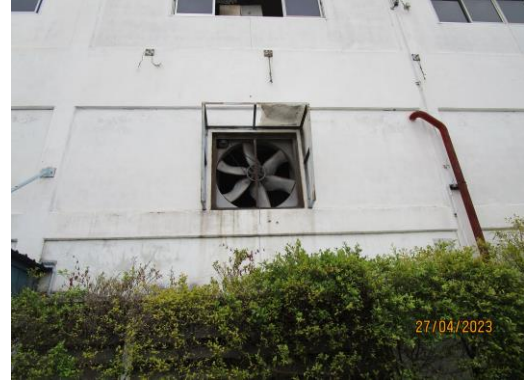
รูปที่ 4 ช่องลมระบายอากาศและพัดลมระบายอากาศ

- ปรับปรุงระบบระบายอากาศภายในโรงงาน 1 ถึง โรงงาน 5 ให้สามารถถ่ายเทอากาศได้ดี	- พื้นที่ส่วนการผลิต	- โครงการติดตั้งช่องลมสำหรับระบายอากาศ และพัดลมระบายอากาศในโรงงาน 1 ถึง โรงงาน 5 เพื่อให้อากาศภายในอาคาร มีการหมุนเวียนและถ่ายเทได้สะดวก	-	- รูปที่ 4 ช่องลมระบาย อากาศและพัดลมระบาย อากาศ

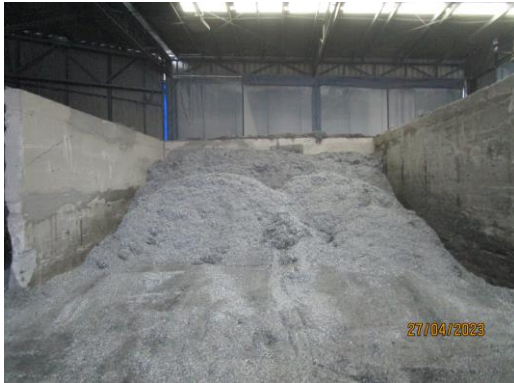
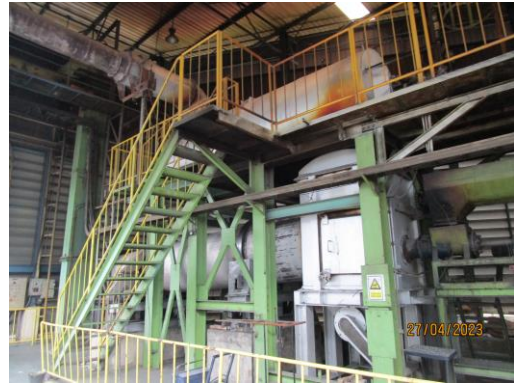
- นำเศษอลูมิเนียมที่ปนเปื้อนน้ำมันมาอบที่ chip dry furnace ก่อนนำไปหลอมใหม่ที่ remelt furnace	- Chip dry furnace	- โครงการนำเศษอลูมิเนียมที่ปนเปื้อนน้ำมันมาอบที่ Chip dry furnace ก่อนนำไปหลอมใหม่ที่ remelt furnace	-	- รูปที่ 10 เศษอลูมิเนียมและกระบวนการรีไซเคิล

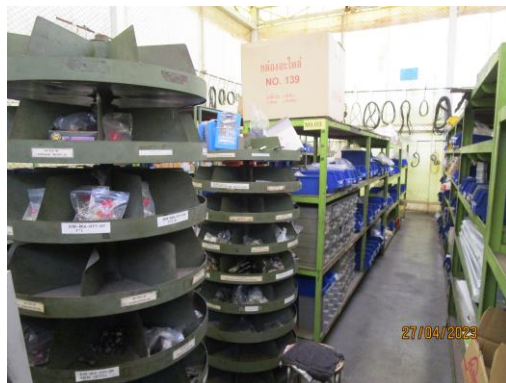
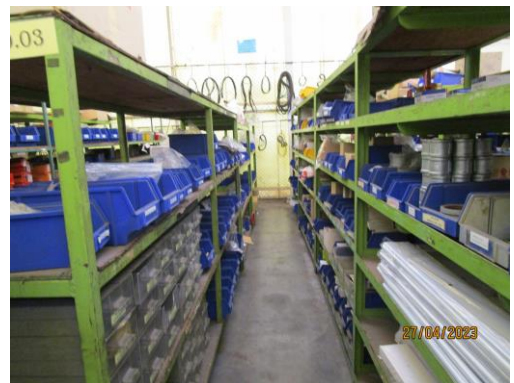
รูปที่ 11 อะไหล่สำรองสำหรับระบบบำบัดมลพิษทางอากาศและระบบบำบัดน้ำเสีย

- จัดเตรียมอุปกรณ์อะไหล่ที่จำเป็นเกี่ยวกับระบบ บำบัดมลพิษทางอากาศให้มีปริมาณเพียงพอ เพื่อใช้ แก้ไขซ่อมแซมเมื่อระบบบำบัดมลพิษเกิดขัดข้องได้ ทันที	- ระบบ ดักฝุ่น แบบ ไซโคลน และระบบ ดักฝุ่นแบบถุงกรอง	- โครงการมีการจัดเตรียมอุปกรณ์อะไหล่สำรอง ที่จำเป็นเกี่ยวกับระบบบำบัดมลพิษทางอากาศ ให้มีปริมาณเพียงพอ เพื่อใช้ในการซ่อมแซมระบบ บำบัดมลพิษกรณีเกิดเหตุขัดข้องได้ทันที	-	- รูปที่ 11 อะไหล่สำรอง สำหรับ ระบบ บำบัด มลพิษทางอากาศ และ ระบบบำบัดน้ำเสีย

- จัดเตรียมเครื่องมือและอุปกรณ์สำรองของระบบบำบัดน้ำเสียแบบเคมีไว้ใช้ในกรณีฉุกเฉิน	- ระบบบำบัดน้ำเสียแบบเคมี	- โครงการจัดเตรียมเครื่องมือและอุปกรณ์สำรองของระบบบำบัดน้ำเสียแบบเคมีไว้ในพื้นที่โครงการหากกรณีเกิดเหตุฉุกเฉิน ระบบเกิดการชำรุด/ขัดข้องสามารถนำมาแก้ไขซ่อมแซมได้ทันที	-	- รูป ที่ 11 อะไหล่สำรอง สำหรับระบบบำบัดมลพิษทางอากาศและระบบบำบัดน้ำเสีย

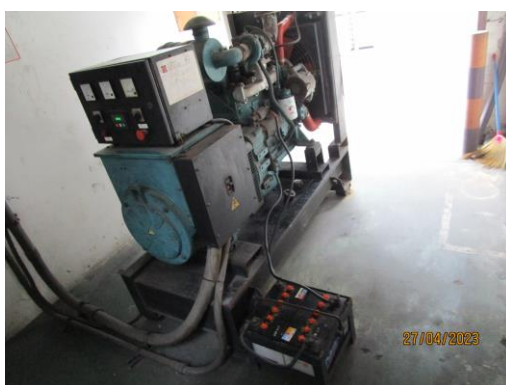
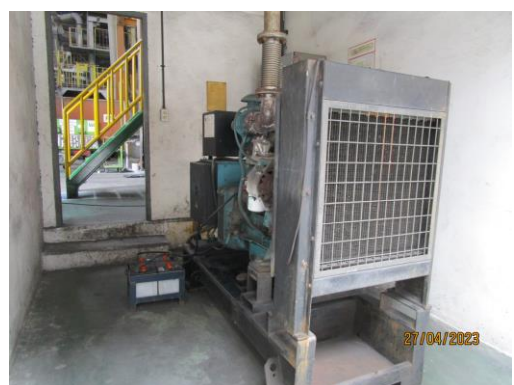
- จัดให้มีระบบสำรองไฟฟ้าชนิดใช้น้ำมันดีเซลเป็นเชื้อเพลิงสำหรับสำรองไฟในระบบไฮดรอลิกของเตาหลอม โดยกรณีไฟฟ้าดับโครงการจะหยุดกระบวนการผลิตและเตาหลอมทันที ทั้งนี้โครงการจะรักษาอุณหภูมิในล้อยูนิแยมได้ประมาณ 6 ชั่วโมงซึ่งหากไฟดับนานเกิน 6 ชั่วโมง โครงการจะเทน้ำล้อยูนิแยมใส่กระบะเหล็ก ซึ่งการดำเนินการดังกล่าวไม่ก่อให้เกิดฝุ่นขึ้น	- พื้นที่โครงการ	- โครงการจัดให้มีระบบสำรองไฟฟ้าชนิดใช้น้ำมันดีเซลเป็นเชื้อเพลิงสำหรับสำรองไฟในระบบไฮดรอลิกของเตาหลอมจำนวน 2 เครื่อง โดยระหว่างเดือนมกราคม-มิถุนายน 2566 ไม่พบเหตุการณ์ไฟฟ้าดับในพื้นที่โครงการ	-	- รูปที่ 12 ระบบไฟฟ้าสำรองชนิดใช้น้ำมันดีเซล

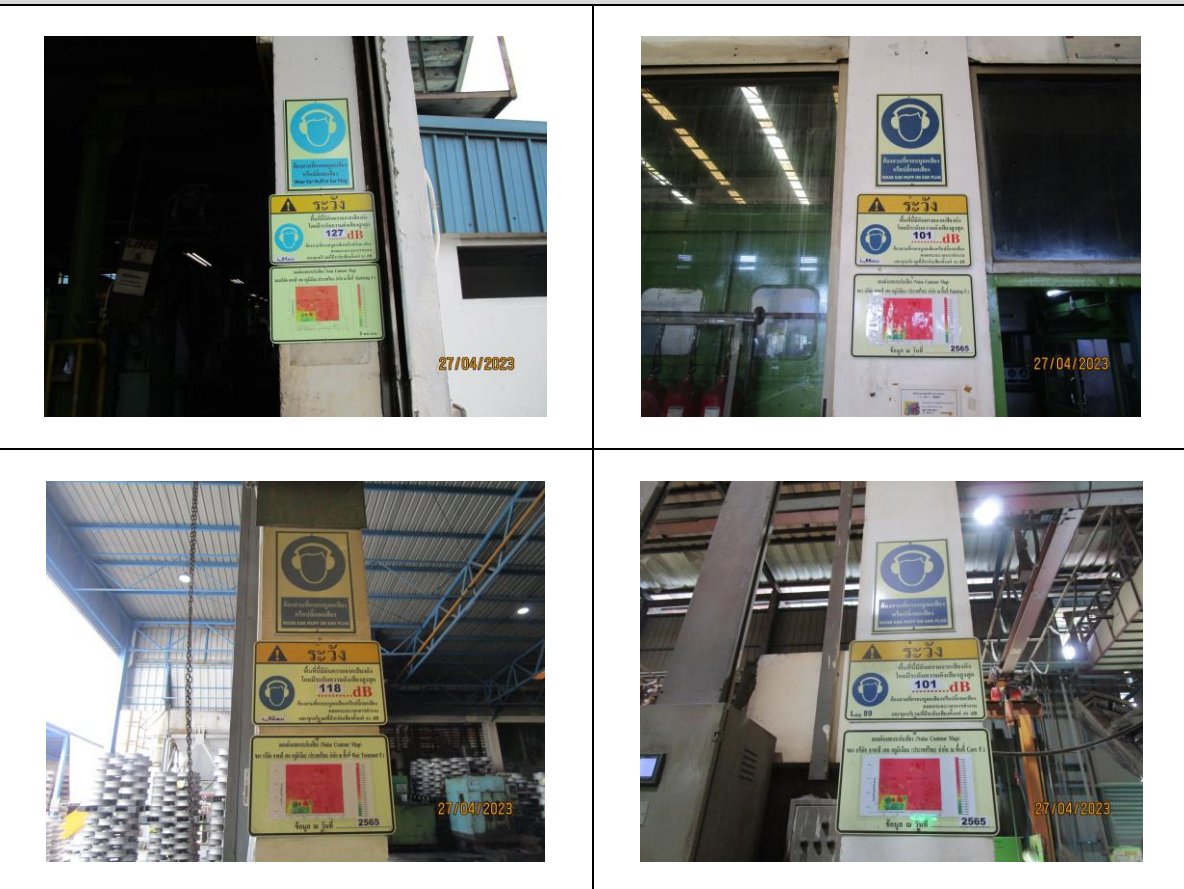
รูปที่ 13 ป้ายเตือนการสวมใส่อุปกรณ์ป้องกันเสียงดังบริเวณกระบวนการผลิต

มาตรการป้องกัน และแก้ไขผลกระทบสิ่งแวดล้อม	สถานที่ดำเนินการ	ผลการปฏิบัติตามมาตรการฯ	ปัญหา อุปสรรค ที่ไม่สามารถ ปฏิบัติตามมาตรการ และแนวทางแก้ไข	หลักฐานและ เอกสารอ้างอิง
<b>2. ทรัพยากรกายภาพ (ต่อ)</b> <b>2.2 เสียง</b> - จัดทำเส้นระดับเสียงที่ดังเกินกว่า 85 เดซิเบล(เอ) ภายในโรงงาน ซึ่งกำหนดให้เป็นเขตที่ต้องสวมใส่ อุปกรณ์ป้องกันเสียง	- พื้นที่โครงการ	- โครงการจัดทำเส้นระดับเสียง Noise Contour ภายในโรงงานผลิตทั้งหมด 5 โรงงาน เมื่อวันที่ 19 พฤศจิกายน 2565 เพื่อใช้ในการจัดการด้านเสียง ของโครงการ เช่น การกำหนดพื้นที่ที่ต้องสวมใส่ อุปกรณ์ป้องกันเสียง การติดตั้งป้ายเตือนการสวมใส่ อุปกรณ์ลดเสียง โดยโครงการจะทำการทบทวนจัดทำ เส้นระดับเสียง (Noise Contour Map) ครั้งต่อไป ในเดือนพฤศจิกายน 2568	-	- รูปที่ 13 ป้ายเตือนการ สวมใส่อุปกรณ์ป้องกัน เสียงดังบริเวณกระบวนการผลิต - ภาคผนวก 7ข

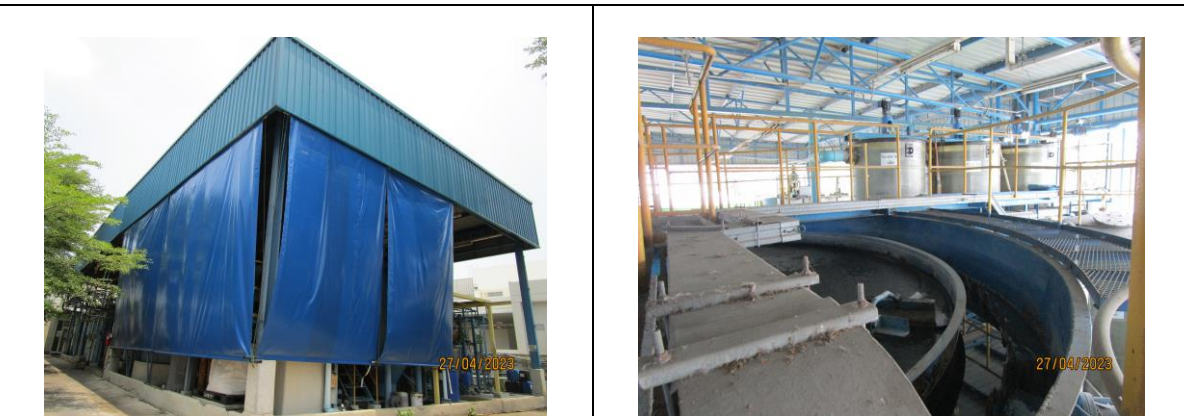
มาตรการป้องกัน และแก้ไขผลกระทบสิ่งแวดล้อม	สถานที่ดำเนินการ	ผลการปฏิบัติตามมาตรการฯ	ปัญหา อุปสรรค ที่ไม่สามารถ ปฏิบัติตามมาตรการ และแนวทางแก้ไข	หลักฐานและ เอกสารอ้างอิง
<b>2. ทรัพยากรกายภาพ (ต่อ)</b> <b>2.3 คุณภาพน้ำ</b> - จัดให้มีระบบบำบัดน้ำเสียเคมีที่มีความสามารถในการบำบัด 480 ลบ.ม./วัน เพื่อรองรับน้ำเสียจากกระบวนการผลิต ประกอบด้วย * Reaction Tank ขนาดความจุ 4 ลบ.ม. * pH adjust Tank ขนาดความจุ 4 ลบ.ม. * Flocculation Tank ขนาดความจุ 2 ลบ.ม. * Holding Tank No. 1 ขนาดความจุ 10 ลบ.ม. * Holding Tank No. 2 ขนาดความจุ 20 ลบ.ม. * Discharge Tank ขนาดความจุ 10 ลบ.ม. * Holding Underground Tank ขนาดความจุ 480 ลบ.ม. * Emergency Tank ขนาดความจุ 308 ลบ.ม.	- ระบบบำบัดน้ำเสียแบบเคมี	- โครงการติดตั้งระบบบำบัดน้ำเสียเคมีมีความสามารถในการบำบัด 480 ลบ.ม./วัน เพื่อรองรับน้ำเสียจากกระบวนการผลิต ประกอบด้วย * Reaction Tank ขนาดความจุ 4 ลบ.ม. * pH adjust Tank ขนาดความจุ 4 ลบ.ม. * Flocculation Tank ขนาดความจุ 2 ลบ.ม. * Holding Tank No. 1 ขนาดความจุ 10 ลบ.ม. * Holding Tank No. 2 ขนาดความจุ 20 ลบ.ม. * Discharge Tank ขนาดความจุ 10 ลบ.ม. * Holding Underground Tank ขนาดความจุ 480 ลบ.ม. * Emergency Tank ขนาดความจุ 308 ลบ.ม. โดยปัจจุบัน (มกราคม-มิถุนายน 2566) น้ำเสียเข้าระบบบำบัดเฉลี่ยประมาณ 430 ลบ.ม./วัน	-	- รูปที่ 14 ระบบบำบัดน้ำเสียแบบเคมี

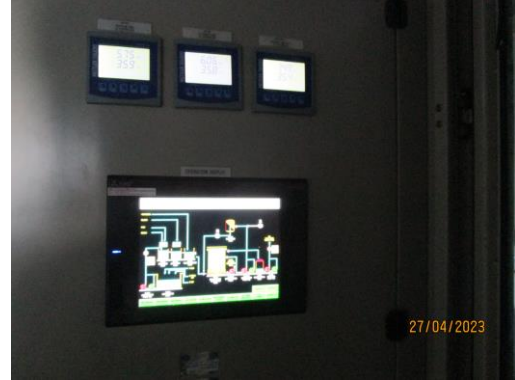
รูปที่ 15 เครื่องตรวจสอบ pH และ COD แบบอัตโนมัติ

มาตรการป้องกันและแก้ไขผลกระทบสิ่งแวดล้อม	สถานที่ดำเนินการ	ผลการปฏิบัติตามมาตรการฯ	ปัญหา อุปสรรคที่ไม่สามารถปฏิบัติตามมาตรการและแนวทางแก้ไข	หลักฐานและเอกสารอ้างอิง
<b>2. ทรัพยากรกายภาพ (ต่อ)</b> <b>2.3 คุณภาพน้ำ (ต่อ)</b> - จัดให้มีเครื่องตรวจสอบ pH และ COD แบบอัตโนมัติที่บ่อตรวจคุณภาพน้ำ ซึ่งต้องแสดงผลตรวจเวลาในกรณีที่ตรวจพบค่าที่ผิดไปจากที่ออกแบบไว้ ต้องส่งน้ำเสียที่ไม่ผ่านเกณฑ์กลับไปบำบัดใหม่	- ระบบบำบัดน้ำเสียแบบเคมี	- โครงการติดตั้งเครื่องตรวจสอบ pH และ COD แบบอัตโนมัติที่บ่อตรวจคุณภาพน้ำ โดยจะแสดงผลตลอดเวลา เพื่อควบคุมการเติมสารเคมีในระบบบำบัดน้ำเสีย กรณีตรวจพบค่าที่ผิดปกติที่ควบคุมระบบไว้ ระบบฯ จะนำน้ำเสียที่ไม่ผ่านเกณฑ์กลับไปบำบัดใหม่อีกครั้งเพื่อให้ค่าเป็นไปตามเกณฑ์มาตรฐานก่อนปล่อยออกสู่ระบบบำบัดน้ำเสียส่วนกลางของนิคมฯ	-	- รูป ที่ 15 เครื่องตรวจสอบ pH และ COD แบบอัตโนมัติ - ภาพผนวก 8ข
