ผลการปฏิบัติตามมาตรการป้องกันและแก้ไขผลกระทบสิ่งแวดล้อม

ผลการปฏิบัติตามมาตรการป้องกันและแก้ไขผลกระทบสิ่งแวดล้อม ของโครงการโรงงานผลิตเหล็กแผ่นเคลือบสังกะสี บริษัท โพสโค ไค้ทเต็ด สตีล (ประเทศไทย) จำกัด ที่ได้กำหนดไว้ในรายงานการประเมินผลกระทบสิ่งแวดล้อม โครงการโรงงานผลิตเหล็กแผ่นเคลือบสังกะสี (การเปลี่ยนแปลงรายละเอียดโครงการฯ ครั้งที่ 3) ของบริษัท โพสโค ไค้ทเต็ด สตีล (ประเทศไทย) จำกัด ครั้งที่ 1/2566 ระหว่างเดือนมกราคม ถึงมิถุนายน พ.ศ. 2566 มีรายละเอียดดังแสดงในตารางที่ 3.1-1

โครงการโรงงานผลิตเหล็กแผ่นเคลือบสังกะสี
บริษัท โพสโก โค้ทเต็ด สตีล (ประเทศไทย) จำกัด

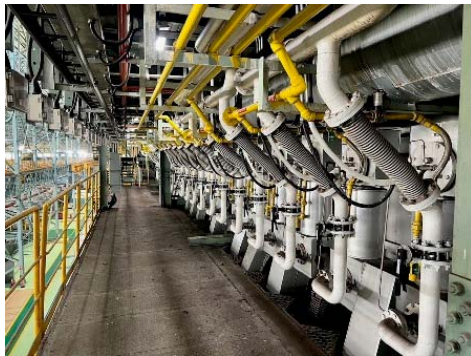
2. คุณภาพอากาศ	<ul style="list-style-type: none"> - ควบคุมความเข้มข้นมลพิษทางอากาศจากปล่องระบายไม่ให้มีค่าสูงเกินเกณฑ์มาตรฐาน ตามประกาศกระทรวงอุตสาหกรรม หรือประกาศกระทรวงทรัพยากรธรรมชาติและสิ่งแวดล้อม และควบคุมอัตราการระบายมลพิษทางอากาศของโครงการ ดังนี้ <p>(1) ปล่องจากเตาอบอ่อน (Annealing Furnace) ที่มีการติดตั้ง Low NO_x Burner มีความสูง 43 เมตร จำนวน 1 ปล่อง และมีความสูง TSP ไม่เกิน 10 มิลลิกรัมต่อลูกบาศก์เมตร หรือ 0.049 กรัมต่อวินาที</p> <p>SO₂ ไม่เกิน 30 มิลลิกรัมต่อลูกบาศก์เมตร หรือ 0.146 กรัมต่อวินาที</p> <p>NO_x ไม่เกิน 300 มิลลิกรัมต่อลูกบาศก์เมตร หรือ 1.473 กรัมต่อวินาที</p>	<ul style="list-style-type: none"> - โครงการควบคุมความเข้มข้นมลพิษทางอากาศ และควบคุมอัตราการระบายมลพิษทางอากาศจากปล่องระบายอากาศไม่ให้มีค่าสูงเกินเกณฑ์มาตรฐาน ตามประกาศกระทรวงอุตสาหกรรม หรือประกาศกระทรวงทรัพยากรธรรมชาติและสิ่งแวดล้อม โดยผลการติดตามตรวจสอบคุณภาพอากาศจากปล่องระบายอากาศ ระหว่างเดือนมกราคม ถึงมิถุนายน พ.ศ. 2566 สามารถสรุปได้ ดังนี้ <p><u>ปล่องจากเตาอบอ่อน</u></p> <p>TSP = 3.6 มิลลิกรัมต่อลูกบาศก์เมตร ที่ 7%O₂ หรือ 0.023 กรัมต่อวินาที</p> <p>SO₂ = น้อยกว่า 5.5 มิลลิกรัมต่อลูกบาศก์เมตร ที่ 7%O₂ หรือ น้อยกว่า 0.035 กรัมต่อวินาที</p> <p>NO_x = 75 มิลลิกรัมต่อลูกบาศก์เมตร ที่ 7%O₂ หรือ 0.484 กรัมต่อวินาที</p>	<p>- ไม่มีปัญหาและอุปสรรค</p>	<ul style="list-style-type: none"> - บทที่ 4 ผลการติดตามตรวจสอบผลกระทบสิ่งแวดล้อม - รูปที่ 3-1 ระบบ Low NO_x Burner ที่ปล่อง Annealing Furnace

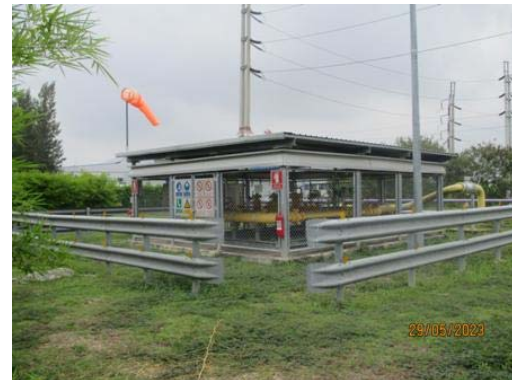
- ใช้ก๊าซธรรมชาติ (NG) เป็นเชื้อเพลิงสำหรับ เตาอบอ่อนและหม้อไอน้ำ เพื่อลดการระบาย มลสารทางอากาศจากโครงการ	- โครงการใช้ก๊าซธรรมชาติเป็นเชื้อเพลิงสำหรับ เตาอบอ่อนและหม้อไอน้ำ เพื่อลดการระบาย มลสารทางอากาศจากโครงการ	- ไม่มีปัญหาและ อุปสรรค	- รูปที่ 3-2 สถานที่เก็บก๊าซธรรมชาติ - ภาคผนวก ข.2 เอกสารการใช้ ก๊าซธรรมชาติเป็นเชื้อเพลิง

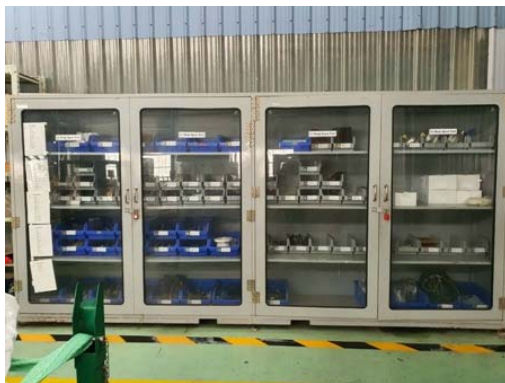
2. คุณภาพอากาศ (ต่อ)	- จัดเตรียมอุปกรณ์อะไหล่ที่จำเป็นที่เกี่ยวข้องกับหน่วยกำจัดไอระเหย (Wet Scrubber) ให้มีปริมาณเพียงพอ เพื่อใช้แก้ไขซ่อมแซมเมื่อระบบเกิดขัดข้องได้ทันที	- โครงการจัดเตรียมอุปกรณ์และอะไหล่ที่จำเป็นที่เกี่ยวข้องกับหน่วยกำจัดไอระเหย ให้มีปริมาณเพียงพอ เพื่อใช้แก้ไขซ่อมแซมเมื่อระบบเกิดขัดข้องได้ทันที	- ไม่มีปัญหาและอุปสรรค	- รูปที่ 3-3 อุปกรณ์และอะไหล่ที่จำเป็น ที่เกี่ยวข้องกับหน่วยกำจัดไอระเหย

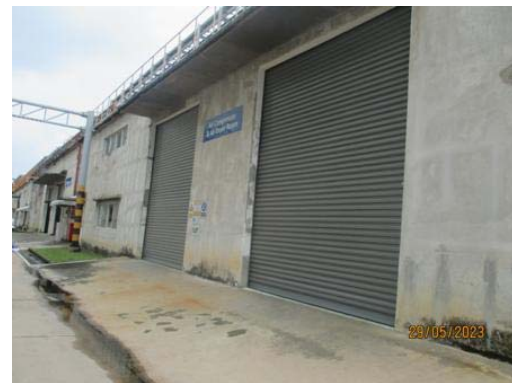
รูปที่ 3-4 การติดตั้งตัวครอบวัสดุเสี่ยง
ที่อุปกรณ์หรือเครื่องจักรที่อาจก่อให้เกิดเสียงดัง

- ติดตั้งอุปกรณ์หรือตัวครอบวัสดุลดเสียงจากเครื่องจักรและอุปกรณ์ที่อาจก่อให้เกิดเสียงดัง เช่น Exhaust Fan Combustion, Air Blower, Air Wiping Nozzle เป็นต้น ภายในอาคาร หากแหล่งกำเนิดเสียงอยู่ภายนอกอาคารต้องติดตั้ง	- โครงการดำเนินการติดตั้งตัวครอบวัสดุลดเสียงสำหรับเครื่องจักรและอุปกรณ์ที่อาจก่อให้เกิดเสียงดัง และทำการแยกพื้นที่อุปกรณ์หรือเครื่องจักรขนาดใหญ่ที่เกิดเสียงดังไว้ในห้องเก็บเสียงภายในอาคาร ทั้งนี้ในปัจจุบันโครงการ ไม่มีเครื่องจักร	- ไม่มีปัญหาและอุปสรรค	- รูปที่ 3-4 การติดตั้งตัวครอบวัสดุลดเสียงที่อุปกรณ์หรือเครื่องจักรที่อาจก่อให้เกิดเสียงดัง - รูปที่ 3-5 การติดตั้งอุปกรณ์หรือเครื่องจักรขนาดใหญ่ที่อาจก่อให้เกิดเสียงดัง

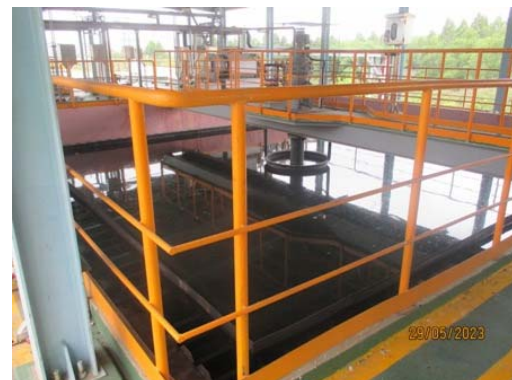
รูปที่ 3-6 ระบบบำบัดน้ำเสียของโครงการ

4. คุณภาพน้ำ 4.1 น้ำเสียจาก กระบวนการผลิต	<ul style="list-style-type: none"> - น้ำเสียจากกระบวนการผลิตจะรวบรวมน้ำเสียที่ เกิดขึ้นไปบำบัดขั้นต้นที่ระบบบำบัดน้ำเสียทาง เคมีของโครงการ จากนั้นจึงรวบรวมน้ำทิ้งที่ผ่าน การบำบัดไปยังบ่อบำบัดน้ำทิ้ง ก่อนส่งไปบำบัดที่ ระบบบำบัดน้ำเสียส่วนกลางของนิคมอุตสาหกรรม มอมตะซิตี้ ระยอง ต่อไป - ควบคุมน้ำทิ้งที่บ่อบำบัดน้ำทิ้งของโครงการให้อยู่ใน มาตรฐานที่ยอมให้ระบายเข้าสู่ระบบบำบัดน้ำเสีย ส่วนกลางของนิคมอุตสาหกรรมมอมตะซิตี้ ก่อน ส่งไปบำบัดยังระบบบำบัดน้ำเสียส่วนกลางของ นิคมอุตสาหกรรมมอมตะซิตี้ ระยอง 	<ul style="list-style-type: none"> - โครงการรวบรวมน้ำเสียจากกระบวนการผลิตไป บำบัดขั้นต้นที่ระบบบำบัดน้ำเสียทางเคมีของ โครงการ จากนั้นจึงรวบรวมน้ำทิ้งที่ผ่านการบำบัด แล้ว ไปยังบ่อบำบัดน้ำทิ้งก่อนส่งไปยังระบบบำบัด- น้ำเสียส่วนกลางของนิคมฯ โดยระหว่างเดือน มกราคม ถึงมิถุนายน พ.ศ. 2566 ผลการตรวจวัด คุณภาพน้ำทิ้งจากระบบบำบัดน้ำเสียทางเคมีของ โครงการ มีค่าอยู่ในเกณฑ์ที่นิคมฯ กำหนดทั้งหมด - โครงการตรวจวัดคุณภาพน้ำทิ้งที่บ่อบำบัดน้ำทิ้งของ โครงการเป็นประจำทุกเดือน โดยระหว่างเดือน มกราคม ถึงมิถุนายน พ.ศ. 2566 พบว่า ผลการ ตรวจวัดมีค่าอยู่ในเกณฑ์ที่นิคมฯ กำหนดทั้งหมด 	<ul style="list-style-type: none"> - ไม่มีปัญหาและ อุปสรรค - ไม่มีปัญหาและ อุปสรรค 	<ul style="list-style-type: none"> - รูปที่ 3-6 ระบบบำบัดน้ำเสีย ของโครงการ - รูปที่ 3-7 บ่อบำบัดน้ำทิ้งของ โครงการ - บทที่ 4 ผลการติดตามตรวจสอบ ผลกระทบสิ่งแวดล้อม - ภาคผนวก ข.6 เอกสารการส่งน้ำ- เสียไปบำบัดที่ระบบบำบัดน้ำเสีย ส่วนกลางของนิคมฯ - รูปที่ 3-7 บ่อบำบัดน้ำทิ้งของ โครงการ - บทที่ 4 ผลการติดตามตรวจสอบ ผลกระทบสิ่งแวดล้อม

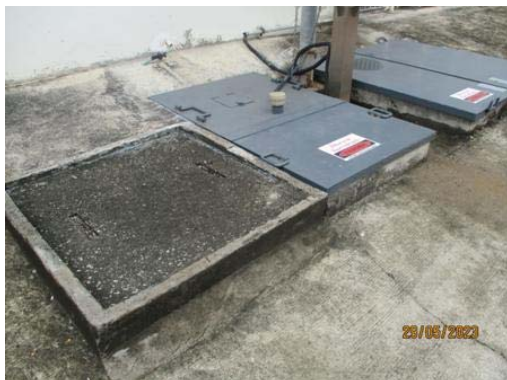
รูปที่ 3-11 ถังบำบัดน้ำเสียสำเร็จรูป

4.2 น้ำเสียจากสำนักงาน และโรงอาหาร (ต่อ)	- จัดให้มีการดูแลทำความสะอาดถังบำบัดน้ำเสีย สำเร็จรูป โดยการสูบน้ำกากตะกอนออกไปกำจัด อย่างสม่ำเสมอ	- โครงการดูแลทำความสะอาดถังบำบัดน้ำเสียสำเร็จรูป โดยการสูบน้ำกากตะกอนออกไปกำจัดยังบ่อบำบัด น้ำเสียทางชีวภาพของโครงการอย่างสม่ำเสมอ	- ไม่มีปัญหาและ อุปสรรค	- รูปที่ 3-12 การเก็บรวบรวม ตะกอนจากระบบบำบัดน้ำเสีย - รูปที่ 3-70 บ่อบำบัดทางชีวภาพ

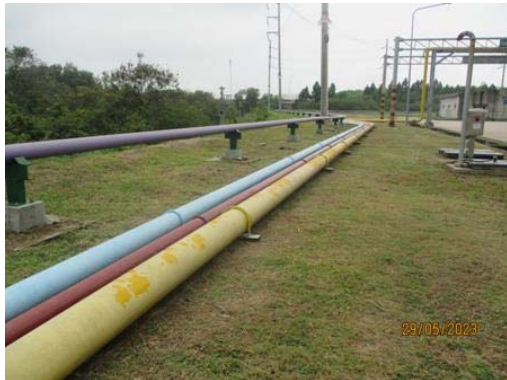
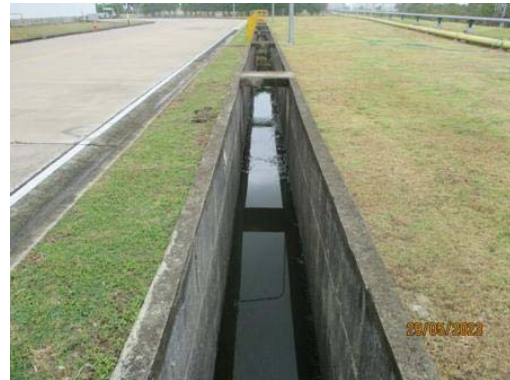
รูปที่ 3-17 ท่อระบายน้ำเสียและรางระบายน้ำฝนของโครงการ

- จัดให้มีการตรวจสอบและดูแลท่อน้ำเสีย อย่าง สม่ำเสมอ เพื่อให้มั่นใจว่าอยู่ในสภาพที่เหมาะสม ไม่รั่วซึม ไม่มีการสะสมของสิ่งปฏิกูลลงสู่ราง ระบายน้ำฝน	- โครงการจัดให้มีเจ้าหน้าที่ทำการตรวจสอบดูแลท่อน้ำ เสียเป็นประจำทุกวัน เพื่อให้มั่นใจว่าอยู่ใน สภาพที่เหมาะสม ไม่รั่วซึม ไม่มีการสะสมของสิ่ง ปฏิกูลลงสู่รางระบายน้ำฝน	- ไม่มีปัญหาและ อุปสรรค	- ภาคผนวก ข.8 เอกสารการ ตรวจสอบและดูแลท่อน้ำเสีย
