บทที่ 3 : ผลการปฏิบัติตามมาตรการป้องกันและแก้ไข
ผลกระทบสิ่งแวดล้อมและมาตรการติดตามตรวจสอบ
ผลกระทบสิ่งแวดล้อม (ระยะก่อสร้าง)

ผลการปฏิบัติตามมาตรการป้องกันและแก้ไขผลกระทบสิ่งแวดล้อม (ระยะก่อสร้าง) ระหว่างเดือนมกราคม – มิถุนายน พ.ศ. 2566

บริษัท ไทยห้วยเว แบทเตอร์ จำกัด

(บริษัท กรีนเนอร์ คอนซัลแทนท์ จำกัด)

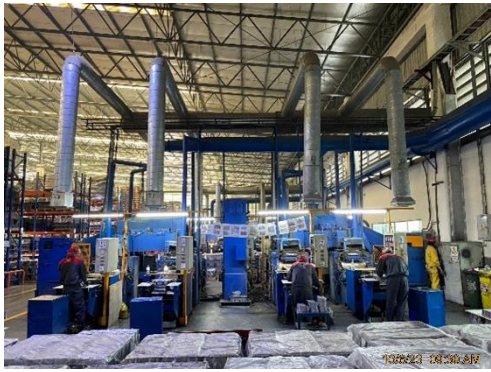
รูปถ่ายที่ 3.2-1 : การติดตั้งเครื่องผลิต
โครงแผ่นธาตุ

3. คุณภาพอากาศ	<ul style="list-style-type: none"> - ฉีดพรมน้ำเพื่อลดการฟุ้งกระจายของฝุ่นละออง บริเวณพื้นที่ก่อสร้างอย่างน้อยวันละ 2 ครั้ง (เช้า-เย็น) ยกเว้นช่วงที่มีฝนตก 	- พื้นที่ก่อสร้าง	<ul style="list-style-type: none"> - การก่อสร้างโครงการในช่วงนี้เป็นการติดตั้งเครื่องจักร ภายในอาคาร โดยพื้นที่ดำเนินการติดตั้งเครื่องจักรเดิม เป็นพื้นที่คอนกรีต อีกทั้ง การปรับปรุงระบบ สาธารณูปโภคของโครงการที่อยู่ภายนอกอาคารของ โครงการ ยังไม่มีการดำเนินงานติดตั้งในช่วงเดือน มกราคม – มิถุนายน จึงไม่มีการกระจายของฝุ่นละออง 	-	รูปถ่ายที่ 3.2-1 และ รูปถ่ายที่ 3.2-2

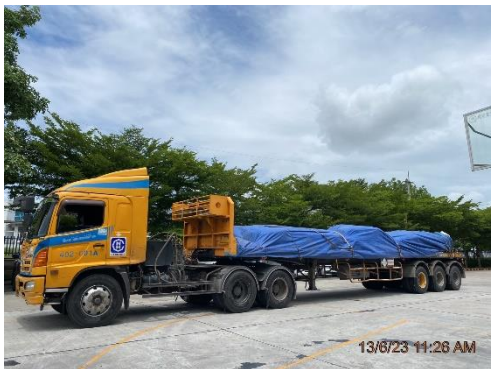
รูปถ่ายที่ 3.2-3 : รถบรรทุกปิดคลุมมิดชิด

ผลกระทบ สิ่งแวดล้อม	มาตรการป้องกันและแก้ไขผลกระทบสิ่งแวดล้อม	สถานที่ดำเนินการ	ผลการปฏิบัติตามมาตรการ	ปัญหา อุปสรรค และแนวทางแก้ไข	เอกสารอ้างอิง
3. คุณภาพอากาศ (ต่อ)	- รถบรรทุกวัสดุก่อสร้างต้องปิดคลุมและผูกมัดใน ส่วนบรรทุกให้มิดชิดเพื่อป้องกันการฟุ้งกระจายของ ฝุ่นละอองและการตกหล่นของวัสดุก่อสร้าง	- เส้นทางขนส่ง และพื้นที่ก่อสร้าง	- โครงการได้กำชับให้รถบรรทุกขนส่งวัสดุก่อสร้างต้องมี ผ้าใบปิดคลุมมิดชิดเพื่อป้องกันการฟุ้งกระจายของ ฝุ่นละอองและการตกหล่นของวัสดุก่อสร้าง	-	รูปถ่ายที่ 3.2-3

ผลกระทบ สิ่งแวดล้อม	มาตรการป้องกันและแก้ไขผลกระทบสิ่งแวดล้อม	สถานที่ดำเนินการ	ผลการปฏิบัติตามมาตรการ	ปัญหา อุปสรรค และแนวทางแก้ไข	เอกสารอ้างอิง
6. การคมนาคม (ต่อ)	- รถบรรทุกขนส่งจะต้องมีวัสดุคลุมปกปิดอย่างมิดชิดเพื่อป้องกันการฟุ้งกระจาย และเศษวัสดุร่วงหล่นลงสู่ถนน	- รถขนส่งวัสดุอุปกรณ์	- การก่อสร้างในช่วงเดือนมกราคม - มิถุนายน พ.ศ. 2566 เป็นการติดตั้งเครื่องจักรภายในอาคารที่มีอยู่ในปัจจุบัน การขนส่งที่เกิดจึงเกิดอยู่ในอาคารซึ่งสามารถลดผลกระทบฝุ่นละอองและเสียงได้เป็นอย่างดี อย่างไรก็ตาม หากมีการขนส่งอุปกรณ์เครื่องจักรที่ต้องขนส่งเข้าสู่พื้นที่โครงการ โครงการกำหนดให้รถบรรทุกขนส่งวัสดุก่อสร้างต้องมีผ้าใบปิดคลุมมิดชิดเพื่อป้องกันการฟุ้งกระจายของฝุ่นละอองและการตกหล่นของวัสดุก่อสร้าง	-	รูปถ่ายที่ 3.2-3

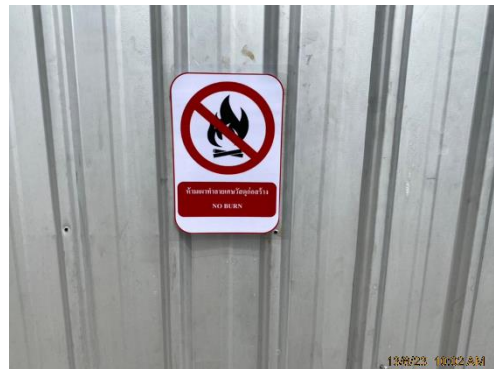
รูปถ่ายที่ 3.2-4 : ป้ายห้ามเผาทำลายวัสดุก่อสร้าง

- ห้ามเผาทำลายเศษวัสดุหรือขยะมูลฝอยในพื้นที่ ก่อสร้าง	- พื้นที่โครงการ	- โครงการได้ทำการติดตั้งป้ายและกำชับบริษัทรับเหมา ห้ามเผาทำลายเศษวัสดุก่อสร้าง หรือขยะมูลฝอยใน บริเวณพื้นที่โครงการโดยเด็ดขาด	-	รูปถ่ายที่ 3.2-4

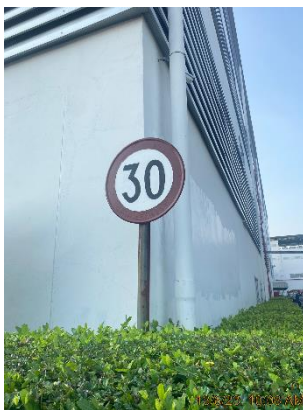
รูปถ่ายที่ 3.2-5 : ป้ายจำกัดความเร็วของรถ
ไม่เกิน 30 กิโลเมตร/ชั่วโมง

- จำกัดความเร็วของรถทุกชนิดที่วิ่งเข้า-ออกโครงการ และพื้นที่ก่อสร้างให้ไม่เกิน 30 กิโลเมตร/ชั่วโมง เพื่อลดปริมาณฝุ่นและป้องกันการเกิดอุบัติเหตุ	- พื้นที่โครงการ	- โครงการได้จัดทำป้ายจำกัดความเร็วของรถทุกชนิดที่ วิ่งเข้า – ออกโครงการและพื้นที่ก่อสร้างให้ไม่เกิน 30 กิโลเมตร/ชั่วโมง เพื่อลดปริมาณฝุ่นและป้องกัน การเกิดอุบัติเหตุ	-	รูปถ่ายที่ 3.2-5

- จำกัดความเร็วของยานพาหนะของโครงการ ให้ไม่เกิน 40 กิโลเมตร/ชั่วโมง เมื่อผ่านชุมชน และให้ไม่เกิน 30 กิโลเมตร/ชั่วโมง ภายในพื้นที่โครงการ	- พื้นที่โครงการและ เส้นทางขนส่ง	- โครงการได้มีการกำหนดความเร็วของยานพาหนะของโครงการไม่ให้เกิน 40 กิโลเมตร/ชั่วโมง เมื่อผ่านชุมชนและไม่ให้เกิน 30 กิโลเมตร/ชั่วโมง ภายในพื้นที่โครงการ อีกทั้ง โครงการมีการจัดทำป้ายจำกัดความเร็วของรถทุกชนิดที่วิ่งเข้า – ออกโครงการให้ไม่เกิน 30 กิโลเมตร/ชั่วโมง	-	รูปถ่ายที่ 3.2-5

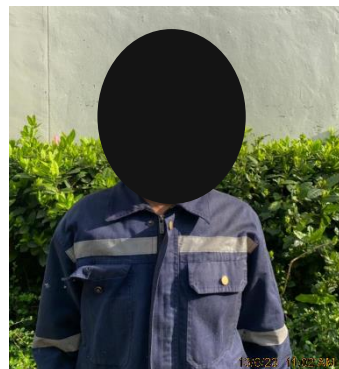
รูปถ่ายที่ 3.2-6 : คนงานก่อสร้างสวมอุปกรณ์
คุ้มครองความปลอดภัยส่วนบุคคล

- จัดหาอุปกรณ์ป้องกันเสียงส่วนบุคคล เช่น ปลั๊กอุด เสียง (Earplugs) หรือครอบหูลดเสียง (EarMuffs) ให้กับคนงานก่อสร้างที่ทำงานในบริเวณที่มีเสียงดัง เกินกว่า 85 เดซิเบลเอ	- พื้นที่โครงการ	- โครงการกำชับให้บริษัทรับเหมาจัดหาอุปกรณ์คุ้มครอง ความปลอดภัยส่วนบุคคลให้กับคนงานก่อสร้างที่ ทำงานในบริเวณที่มีเสียงดังเกินกว่า 85 เดซิเบล (เอ)	-	รูปถ่ายที่ 3.2-6

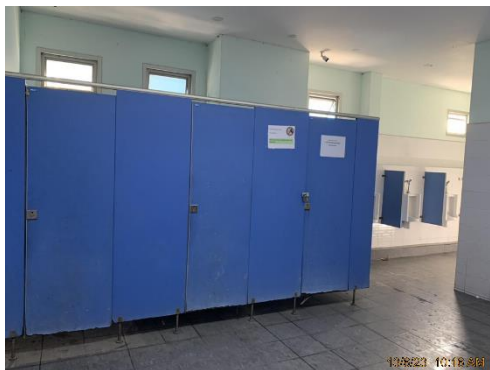
รูปถ่ายที่ 3.2-7 : ห้องน้ำ-ห้องส้วมพนักงาน

ผลกระทบ สิ่งแวดล้อม	มาตรการป้องกันและแก้ไขผลกระทบสิ่งแวดล้อม	สถานที่ดำเนินการ	ผลการปฏิบัติตามมาตรการ	ปัญหา อุปสรรค และแนวทางแก้ไข	เอกสารอ้างอิง
5. คุณภาพน้ำ	- จัดให้มีห้องน้ำ-ห้องส้วมที่ถูกสุขลักษณะให้เพียงพอสำหรับคนงานก่อสร้าง ตามกฎกระทรวง (กระทรวงแรงงาน) ว่าด้วยการจัดสวัสดิการในสถานประกอบการ พ.ศ. 2548	- พื้นที่โครงการ	- เนื่องจากคนงานก่อสร้างในช่วงที่ผ่านมา เป็นการติดตั้งเครื่องจักรภายในอาคาร มีจำนวนคนงานประมาณ 15 คน จึงสามารถใช้ห้องน้ำ-ห้องส้วมภายในอาคารโรงงานที่มีอยู่ได้อย่างเพียงพอ	-	รูปถ่ายที่ 3.2-7

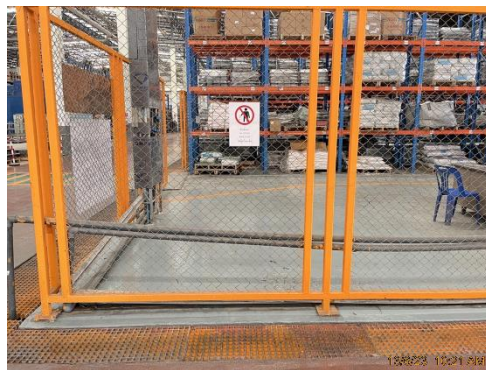
รูปถ่ายที่ 3.2-8 : ป้ายห้ามระบายของเสียสู่
รางระบายน้ำฝน

- ห้ามระบายของเสียลงสู่รางระบายน้ำฝนของโครงการ	- พื้นที่โครงการ	- โครงการได้จัดทำป้ายห้ามระบายของเสียลงสู่รางระบายน้ำฝนของโครงการ	-	รูปถ่ายที่ 3.2-8
	- จัดทำทิศทางการไหลของน้ำใต้ดินในภาคสนามจากบ่อ สังเกตการณ์ 4 บ่อให้แล้วเสร็จก่อนเปิดดำเนินการ	- พื้นที่โครงการ	- โครงการได้มีการจัดทำแผนผังแสดงทิศทางของน้ำใต้ดินในภาคสนามจากบ่อสังเกตการณ์ 4 บ่อให้แล้วเสร็จก่อนเปิดดำเนินการเรียบร้อยแล้ว	-	ภาคผนวก จ-8

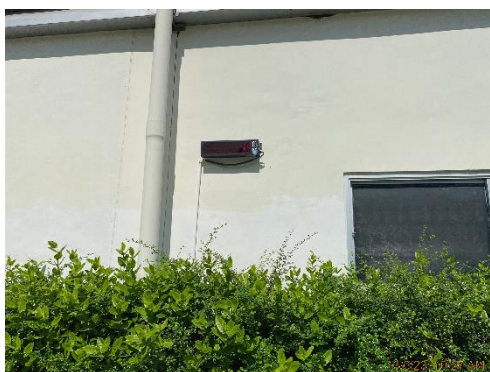
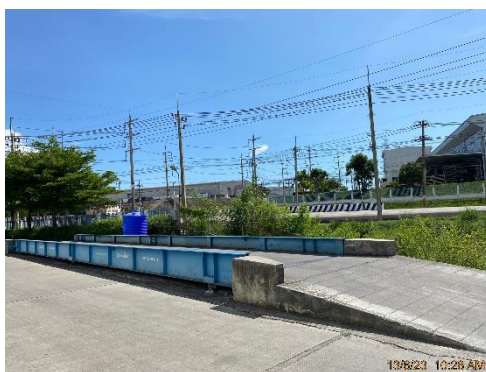
รูปถ่ายที่ 3.2-9 : เครื่องชั่งน้ำหนักรถบรรทุก

- ควบคุมน้ำหนักรถบรรทุกให้เป็นไปตามมาตรฐานหรือกฎหมายเพื่อป้องกันความเสียหายของพื้นผิวจราจร	- เส้นทางขนส่ง	- โครงการจัดให้มีเครื่องชั่งน้ำหนักของรถบรรทุกและมีการควบคุมน้ำหนักรถบรรทุกให้เป็นไปตามมาตรฐานหรือกฎหมายเพื่อป้องกันความเสียหายของพื้นผิวจราจร	-	รูปถ่ายที่ 3.2-9

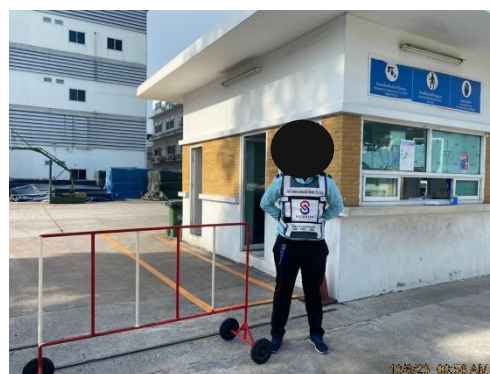
รูปถ่ายที่ 3.2-10 : เจ้าหน้าที่ดูแลรถเข้า - ออก
พื้นที่โครงการ

- จัดระบบทิศทางการจราจรในพื้นที่ก่อสร้าง พร้อมจัดให้มีเจ้าหน้าที่คอยดูแลรถที่เข้า-ออกพื้นที่ก่อสร้าง	- พื้นที่โครงการ	- โครงการได้มีการจัดระบบทิศทางการจราจรภายในพื้นที่โครงการ พร้อมจัดให้มีเจ้าหน้าที่คอยดูแลรถที่เข้า-ออกพื้นที่ก่อสร้าง	-	รูปถ่ายที่ 3.2-10

ผลกระทบ สิ่งแวดล้อม	มาตรการป้องกันและแก้ไขผลกระทบสิ่งแวดล้อม	สถานที่ดำเนินการ	ผลการปฏิบัติตามมาตรการ	ปัญหา อุปสรรค และแนวทางแก้ไข	เอกสารอ้างอิง
6. การคมนาคม (ต่อ)	- กำหนดให้บริษัทรับเหมาจัดให้มีเจ้าหน้าที่รักษาความปลอดภัยในการอำนวยความสะดวกและดูแลการเข้า-ออกของรถที่ผ่านพื้นที่โครงการ	- พื้นที่โครงการ	- โครงการได้กำชับให้บริษัทรับเหมาจัดให้มีเจ้าหน้าที่รักษาความปลอดภัยในการอำนวยความสะดวกและดูแลการเข้า – ออกของรถที่ผ่านพื้นที่โครงการ	-	รูปถ่ายที่ 3.2-10

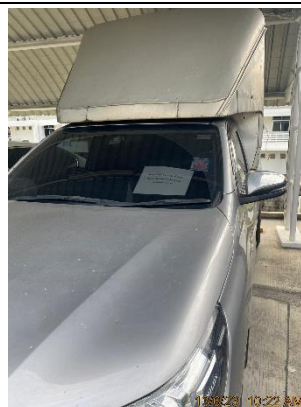
รูปถ่ายที่ 3.2-11 : ป้ายแจ้งชื่อโครงการ บริษัท
ผู้รับเหมา และหมายเลข
โทรศัพท์บนรถบรรทุก

- กำหนดให้มีการติดป้ายแจ้งชื่อโครงการและผู้รับเหมา พร้อมหมายเลขโทรศัพท์ไว้ที่รถบรรทุกและรถขนส่งคนงานทุกคัน เพื่อเป็นช่องทางการแจ้งเรื่องร้องเรียนมายังโครงการ	- รถบรรทุกขนส่งวัสดุ อุปกรณ์	- โครงการกำหนดให้บริษัทรับเหมาจัดให้มีการติดป้ายแจ้งชื่อโครงการและบริษัทรับเหมา พร้อมหมายเลขโทรศัพท์ไว้ที่รถบรรทุกและรถขนส่งคนงานทุกคัน เพื่อเป็นช่องทางการแจ้งเรื่องร้องเรียนมายังโครงการ	-	รูปถ่ายที่ 3.2-11

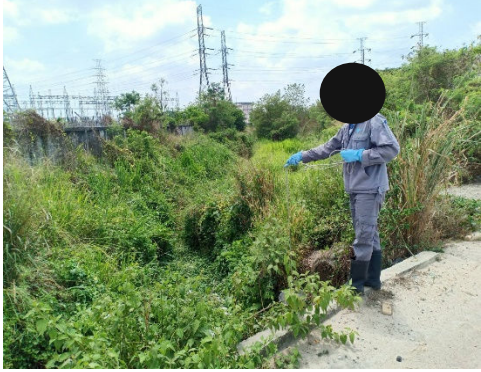
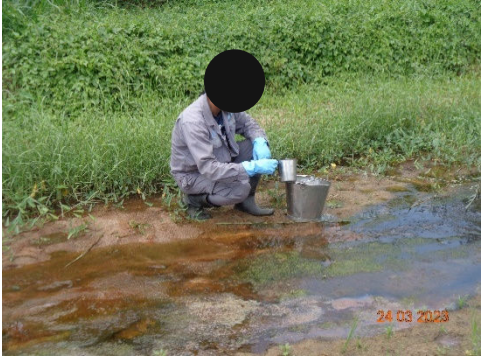
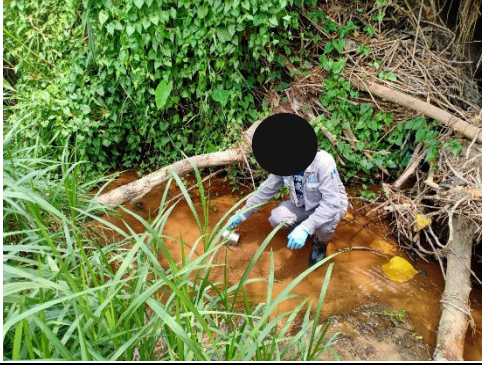
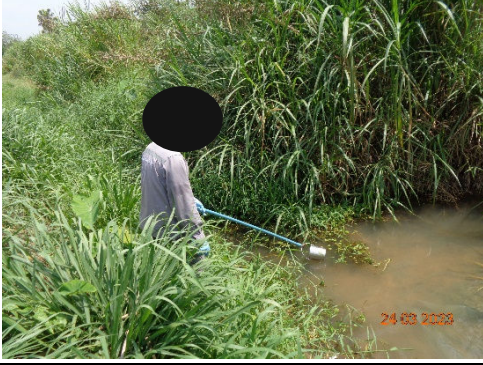
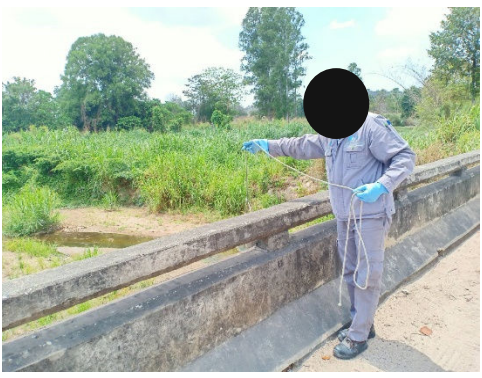
รูปถ่ายที่ 3.3.3-1 : การเก็บตัวอย่างคุณภาพน้ำผิวดิน

อยู่ในเกณฑ์มาตรฐานที่กำหนด ยกเว้น สารหนู (As) และ แมงกานีส (Mn) บริเวณห้วยมะนาวก่อนไหลผ่านที่ตั้งโครงการ (SW1) และสารหนู (As) บริเวณห้วยมะนาวบริเวณที่ตั้งโครงการ (SW3) ซึ่งจากการตรวจสอบได้ว่า คุณภาพน้ำผิวดิน มีสารหนู (As) และแมงกานีส (Mn) มีค่าเกินมาตรฐานตั้งแต่ก่อนไหลผ่านที่ตั้งโครงการ (SW1) แล้ว ส่งผลให้บริเวณท้ายน้ำหรือบริเวณที่ตั้งโครงการ (SW3) มีค่าเกินมาตรฐานด้วยเช่นกัน โดยคาดว่าแหล่งกำเนิดมาจากการใช้สารเคมีด้านเกษตรกรรม เมื่อพิจารณาจุดตรวจวัด พบว่า ห้วยมะนาวมีการใช้ประโยชน์ส่วนใหญ่เป็นแหล่งรองรับน้ำทิ้งและเป็นทางระบายน้ำจากพื้นที่เกษตรกรรมและพื้นที่ชุมชนอยู่ข้างเคียง ซึ่งอาจมีสารเคมีด้านเกษตรกรรมปนเปื้อนมาจากพื้นที่ดังกล่าวข้างต้น ดังนั้น คุณภาพน้ำในแหล่งน้ำผิวดินที่มีค่าเกินเกณฑ์มาตรฐานจึงไม่ได้มีสาเหตุมาจากโครงการแต่อย่างใด แสดงดังรูปถ่ายที่ 3.3.3-1 และตารางที่ 3.3.3-2

ห้วยมะนาวก่อนไหลผ่านที่ตั้งโครงการ (SW1)	ห้วยมะนาวสายย่อยก่อนไหลผ่านที่ตั้งโครงการ (SW2)

ห้วยมะนาวบริเวณที่ตั้งโครงการ (SW3)	ห้วยมะนาวหลังผ่านที่ตั้งโครงการ (SW4)

ห้วยพันเสด็จ (SW5)	
ที่มา : รวบรวมข้อมูลโดยบริษัท กรีนเนอร์ คอนซัลแทนท์ จำกัด, 2566

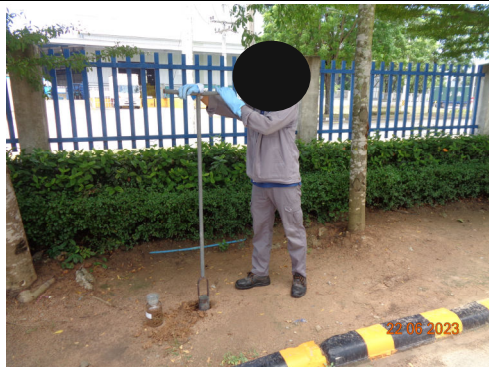
<p>รื้อรื้อโครงการทางทิศเหนือ (S1)</p>	<p>รื้อรื้อโครงการทางทิศใต้ (S2)</p>

<p>รื้อรื้อโครงการทางทิศตะวันออก (S3)</p>	<p>รื้อรื้อโครงการทางทิศตะวันตก (S4)</p>
<p>ที่มา : รวบรวมข้อมูลโดยบริษัท กรีนเนอร์ คอนซัลแทนท์ จำกัด, 2566</p>

4) รื้อรื้อโครงการทางทิศตะวันตก (S4) พบว่า สารหนู (As) มีค่า 20.5 มิลลิกรัมต่อกิโลกรัม แคดเมียม (Cd) มีค่า 0.42 มิลลิกรัมต่อกิโลกรัม โครเมียมชนิดเฮกซะวาเลนต์ (Cr^{6+}) มีค่า <2.00 มิลลิกรัมต่อกิโลกรัม ตะกั่ว (Pb) มีค่า 40.5 มิลลิกรัมต่อกิโลกรัม แมงกานีส (Mn) มีค่า 91.2 มิลลิกรัมต่อกิโลกรัมปรอท (Hg) มีค่า <0.20 มิลลิกรัมต่อกิโลกรัม และนิกเกิล (Ni) มีค่า 1.27 มิลลิกรัมต่อกิโลกรัม

ทั้งนี้ เมื่อนำผลการตรวจวัดคุณภาพดินเปรียบเทียบกับมาตรฐานตามประกาศกระทรวงอุตสาหกรรม เรื่อง กำหนดเกณฑ์การปนเปื้อนในดินและน้ำใต้ดิน การตรวจสอบคุณภาพดินและน้ำใต้ดิน การแจ้งข้อมูล รวมทั้งการจัดทำ รายงานผลการตรวจสอบคุณภาพดินและน้ำใต้ดิน และรายงานเสนอมาตรการควบคุมและมาตรการลดการปนเปื้อนในดิน และน้ำใต้ดิน พ.ศ. 2559 พบว่า ผลการตรวจวัดทั้งหมดมีค่าอยู่ในเกณฑ์มาตรฐานฯ ที่กำหนด ยกเว้น สารหนู (As) บริเวณรื้อรื้อโครงการทิศเหนือ (S1) และบริเวณรื้อรื้อโครงการทิศใต้ (S2) จากการสอบถามโครงการ พบว่า มีการใช้ยาฆ่าแมลงที่มีสารหนูเป็นองค์ประกอบ จึงอาจมีสารหนู (As) ปนเปื้อนในดิน บริษัทที่ปรึกษาแนะนำให้เลือกใช้ยาฆ่าแมลงที่ไม่มีสารหนู (As) เป็นองค์ประกอบแทนแสดงดังรูปถ่ายที่ 3.3.5-1และตารางที่ 3.3.5-2

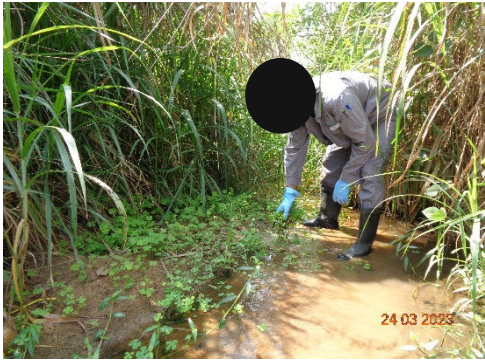
รูปถ่ายที่ 3.3.6-1 : การเก็บตัวอย่างทรัพยากรชีวภาพในน้ำ

พืชน้ำ	สัตว์น้ำ
ห้วยมะนาวหลังไหลผ่านที่ตั้งโครงการ (B2)

พืชน้ำ	สัตว์น้ำ
ที่มา : รวบรวมข้อมูลโดยบริษัท กรีนเนอร์ คอนซัลแทนท์ จำกัด, 2566
