บทที่ 3

การปฏิบัติตามมาตรการป้องกัน และแก้ไขผลกระทบสิ่งแวดล้อม

3.1 ผลการปฏิบัติตามมาตรการป้องกันและแก้ไขผลกระทบสิ่งแวดล้อม

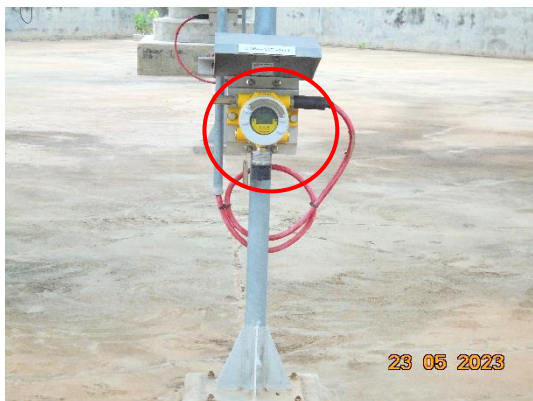
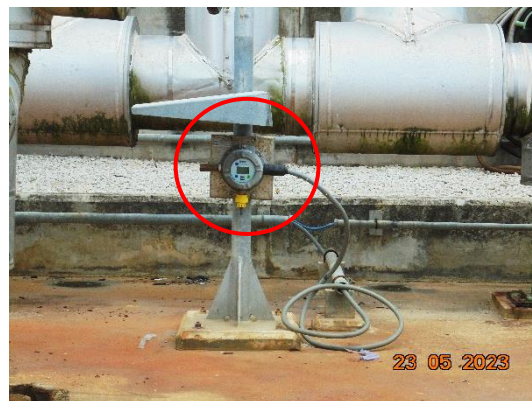
บริเวณถังเก็บ Multi-Purpose

บริเวณถังเก็บ 1,3 บิวทาไดอิน

(8) ติดตั้งเครื่องตรวจจับก๊าซ (Gas Detector) ในบริเวณถังเก็บ 1,3 บิวทาไดอิน บั้ม 1,3 บิวทาไดอิน สถานีขนถ่ายทางรถบรรทุก (Truck Loading Station) และบริเวณหอเผาระบบปิด (Enclosed Ground Flare) โดยเป็นเครื่องตรวจจับก๊าซแบบตลอดเวลา (Online Gas Detector) โดยเครื่อง GC Analyzer มีหลักการทำงาน คือ ดูดอากาศบริเวณโดยรอบจุดที่ทำการตรวจวัดและส่งไปยังเครื่องวิเคราะห์ เพื่อวัดความเข้มข้นของ 1,3 บิวทาไดอิน โดยตั้งค่าเตือนไว้ 2 ระดับ ดังนี้	- โครงการได้ออกแบบและติดตั้งเครื่องตรวจจับก๊าซ (Gas Detector) เพื่อตรวจจับก๊าซแบบตลอดเวลา (Online Gas Detector) ในบริเวณถังเก็บ 1,3 บิวทาไดอิน บั้มสถานีขนถ่ายทางรถบรรทุก และบริเวณหอเผาทั้งระบบปิด รวมถึงการตั้งค่าเตือนไว้ตามที่มาตรการกำหนด	-	- รูปที่ 2.1-2 ติดตั้งเครื่องตรวจจับก๊าซ (Gas Detector) - รูปที่ 2.1-3 ติดตั้งเครื่องตรวจจับก๊าซ (Gas Detector) บริเวณสถานีสูบลำทางรถบรรทุก

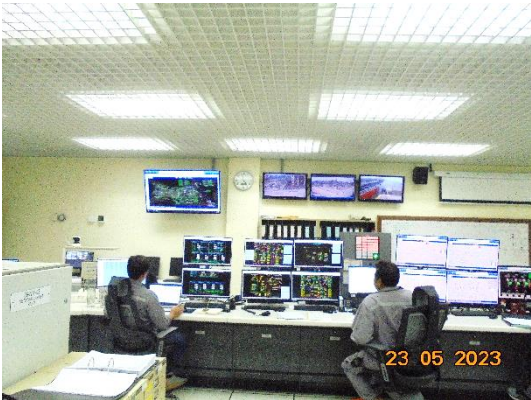
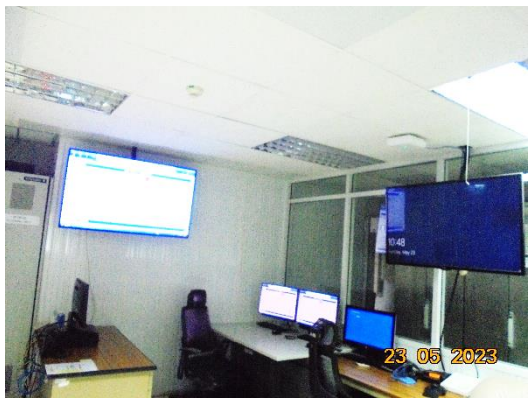
บริเวณคลังเก็บผลิตภัณฑ์	บริเวณท่าเทียบเรือ
รูปที่ 2.1-4 ห้องควบคุม (Control Room)

2. คุณภาพอากาศ (ต่อ)	(9) เมื่อพบ 1,3 บิวทาไดอิน เกิดการรั่วไหล เครื่องตรวจจับก๊าซ (Gas Detector) ที่ติดตั้งจะส่งสัญญาณแจ้งเหตุมายังห้องควบคุม (Control Room) ในทันที โดยโครงการจะส่งเจ้าหน้าที่พร้อมอุปกรณ์คุ้มครองความปลอดภัยส่วนบุคคลเข้าไปตรวจสอบซ้ำและดำเนินการแก้ไข	- โครงการได้ออกแบบให้เครื่องตรวจจับก๊าซส่งสัญญาณแจ้งเหตุมายังห้องควบคุมในทันทีที่สาร 1,3 บิวทาไดอิน รั่วไหล และเจ้าหน้าที่ผู้เกี่ยวข้องจะเข้าไปตรวจสอบและดำเนินการแก้ไขต่อไป ปัจจุบันระหว่างเดือนมกราคม-มิถุนายน 2566 ยังไม่พบ 1,3 บิวทาไดอิน เกิดการรั่วไหลแต่อย่างใด	-	- รูปที่ 2.1-2 ติดตั้งเครื่องตรวจจับก๊าซ (Gas Detector) บริเวณถังเก็บ 1,3 บิวทาไดอิน - รูปที่ 2.1-4 ห้องควบคุม (Control Room)

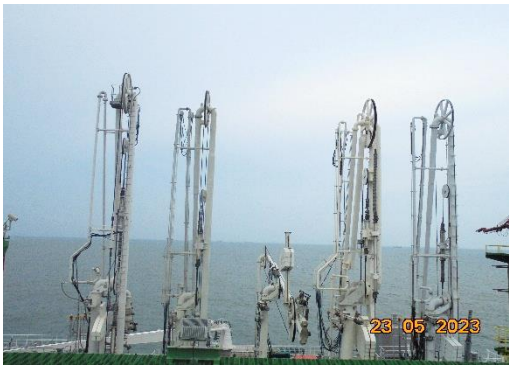
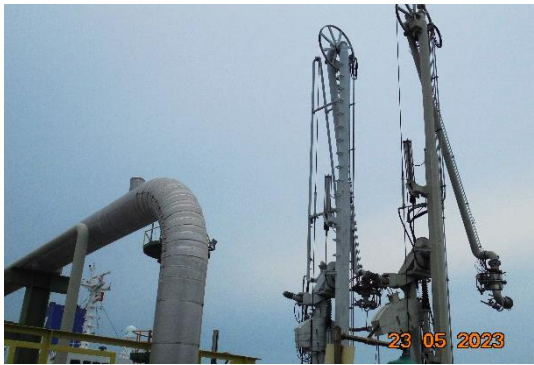
บริเวณท่าเทียบเรือ (Jetty 1)	บริเวณท่าเทียบเรือ (Jetty 2)
รูปที่ 2.1-5 ระบบ Automatic Emergency Release coupling และ Two ball Valves บริเวณ Loading Arm

2. คุณภาพอากาศ (ต่อ)	<p>12) จัดให้มีการป้องกันการรั่วไหลของสารเคมี ซึ่งรวมทั้งน้ำมันจากบริเวณท่าเทียบเรือ ในระหว่างการสูบล้างสารเคมี โดยการติดตั้งอุปกรณ์เหล่านี้</p> <p>1) Quick Release Equipment ซึ่งประกอบด้วย Automatic Emergency Release Coupling และ 2-ball valves ซึ่งจะปิดทันทีเมื่อระบบหยุดการทำงานฉุกเฉิน</p> <p>2) Leak Detection System ซึ่งมีวิธีตรวจสอบการรั่วไหล โดยอาศัยการควบคุมความดัน การไหลของสารเคมี และการทดสอบ Soap Test ดังนี้</p> <p>(ก) โพรฟิลีนและบิวทีน-1 จะตรวจสอบโดยก๊าซไนโตรเจนที่ความดัน 2.0 kg/cm²g.</p>	<p>- โครงการจัดให้มีการป้องกันการรั่วไหลของสารเคมี ซึ่งรวบรวมทั้งน้ำมันจากบริเวณท่าเรือในระหว่างการสูบล้างสารเคมีโดยการติดตั้งอุปกรณ์ต่างๆ ตามที่ได้กำหนดไว้ในมาตรการ รวมถึงมีการตรวจสอบการรั่วไหลโดยอาศัยการควบคุมความดัน การไหลของสารเคมี และทดสอบ Soap Test</p>	-	<p>- รูปที่ 2.1-5 ระบบ Automatic Emergency Release coupling และ Two ball Valves บริเวณ Loading Arm</p>

10. อาชีวอนามัยและความปลอดภัย (ต่อ) 10.1 มาตรการทั่วไป (ต่อ)	(6) ติดตั้งระบบตรวจสอบและควบคุมการรั่วไหลของสารเคมีเป็นระบบอัตโนมัติ (Automatic Leak Detection System)	- โครงการติดตั้งระบบตรวจสอบและควบคุมการรั่วไหลของสารเคมีเป็นระบบอัตโนมัติ (Automatic Leak Detection System)	-	- รูปที่ 2.1-5 ระบบ Automatic Emergency Release coupling และ Two ball Valves บริเวณ Loading Arm

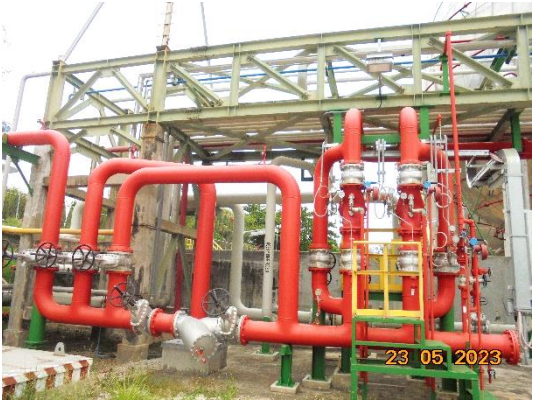
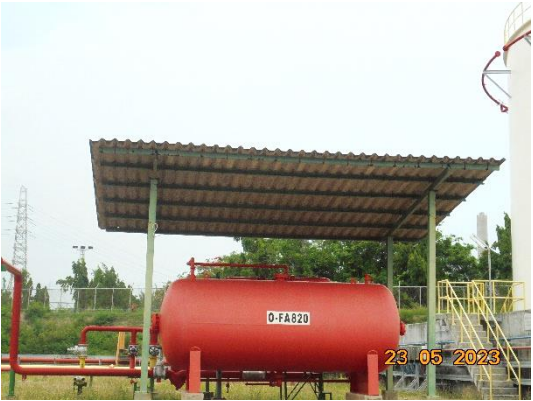
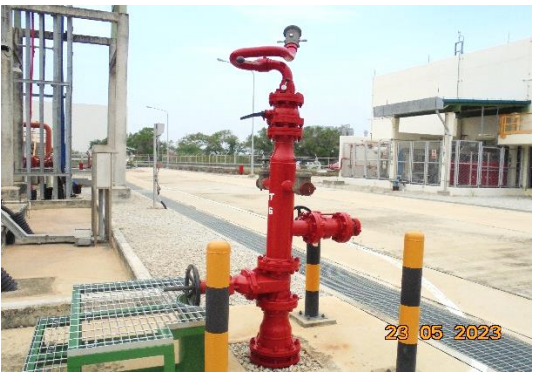
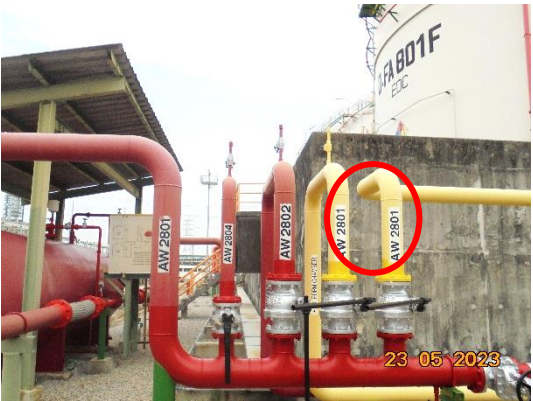
ระบบฉีดน้ำดับเพลิง (Water Spray System)	ระบบโฟมดับเพลิง

ระบบหัวฉีดน้ำดับเพลิง (Fire Water Hydrant)	ระบบฉีดโฟมดับเพลิง (Fix Foam Chamber)

ระบบกระจายน้ำดับเพลิง (Fire Water Sprinkler System)	ระบบแจ้งเหตุเพลิงไหม้ (Fire Alarm Call Point)
รูปที่ 2.1-22 (ต่อ) ระบบดับเพลิงและอุปกรณ์ระบบป้องกันอัคคีภัย กรณีเกิดเหตุฉุกเฉิน บริเวณคลังเก็บผลิตภัณฑ์

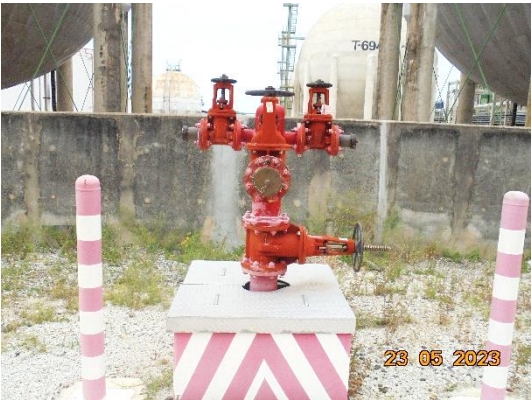
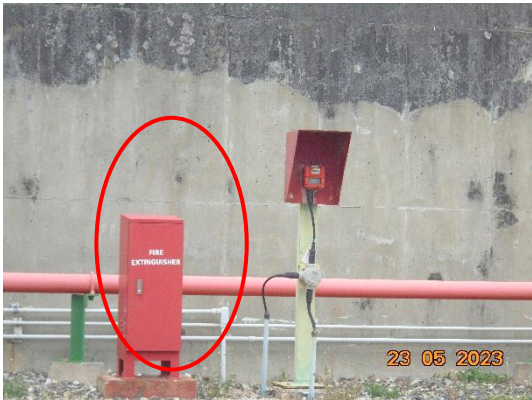
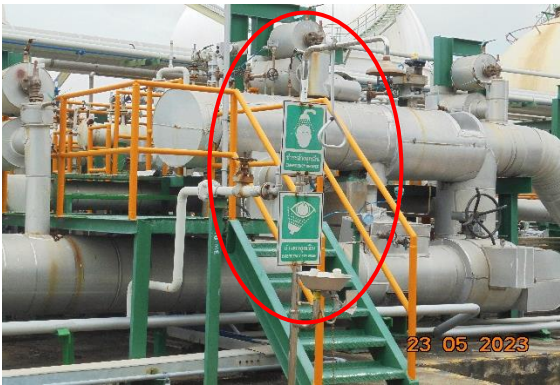
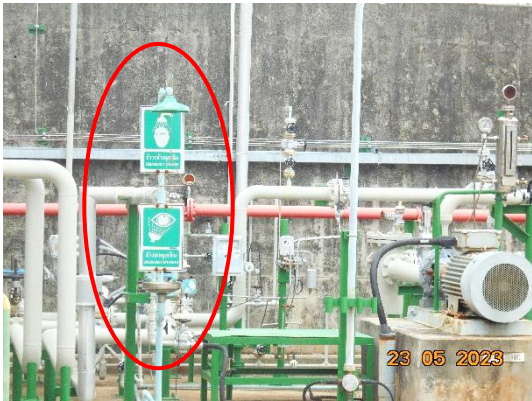
<p>หัวต่อสายฉีดน้ำดับเพลิง (Fire Hydrant with Fixed Monitor)</p>	<p>เครื่องดับเพลิงชนิดมือถือ (Portable Fire Extinguisher)</p>

<p>Emergency Shower & Eye/ Face Wash</p>	
<p>รูปที่ 2.1-22 (ต่อ) ระบบดับเพลิงและอุปกรณ์ระบบป้องกันอัคคีภัย กรณีเกิดเหตุฉุกเฉิน บริเวณคลังเก็บผลิตภัณฑ์</p>

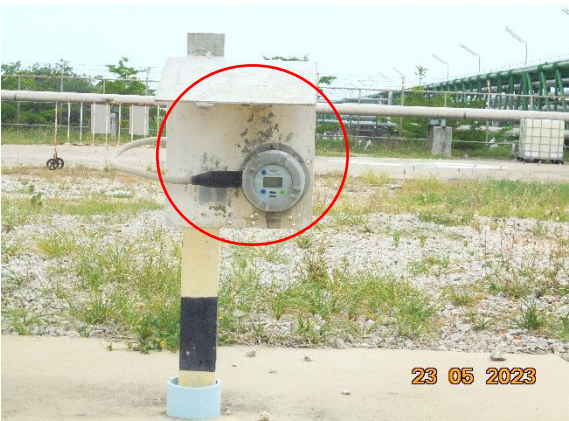
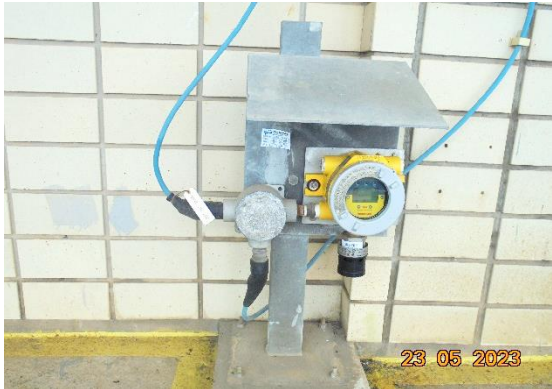
บริเวณลานถังเก็บผลิตภัณฑ์	บริเวณหน้าท่าเทียบเรือ
รูปที่ 2.1-26 ติดตั้งระบบตรวจจับก๊าซไฮโดรคาร์บอน บริเวณหน้าท่าเทียบเรือและลานถังเก็บผลิตภัณฑ์

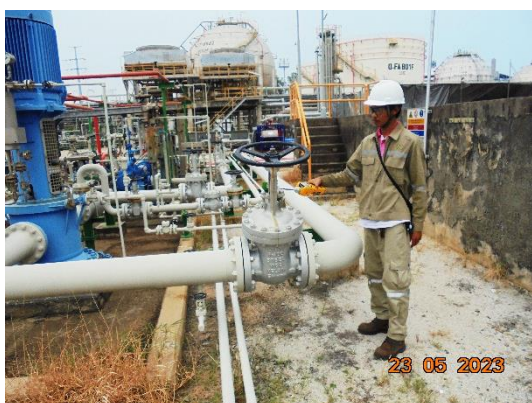
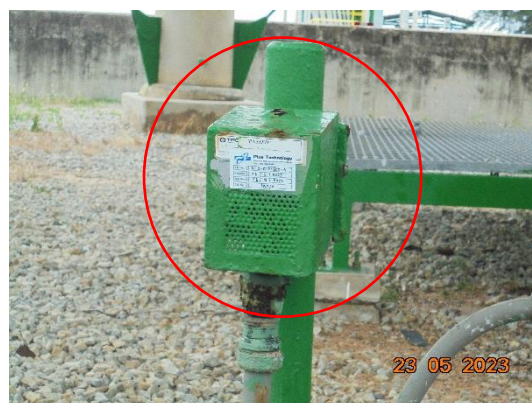
รูปที่ 2.1-32 เจ้าหน้าที่ตรวจสอบการรั่วซึม
ด้วยเครื่อง Gas Detector

รูปที่ 2.1-33 ติดตั้งเครื่องตรวจจับก๊าซไวไฟ
ภายในคั่นคอนกรีต

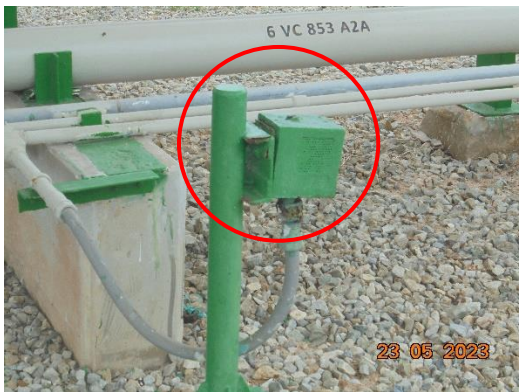
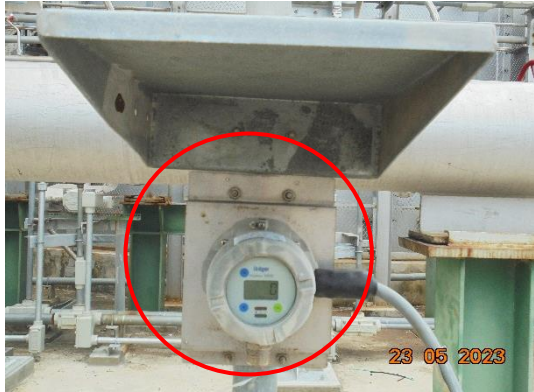
รูปที่ 2.1-34 ติดตั้งเครื่องตรวจจับก๊าซไวไฟ บริเวณปั๊มขนถ่าย	รูปที่ 2.1-35 ติดตั้งเครื่องตรวจจับก๊าซ (Gas Detector) บริเวณลานถังเก็บผลิตภัณฑ์
มาตรการด้านการศึกษาด้านอันตรายร้ายแรง
