บทที่ 3

การปฏิบัติตามมาตรการป้องกันและแก้ไขผลกระทบสิ่งแวดล้อม

จากการดำเนินการติดตามตรวจสอบการปฏิบัติตามมาตรการป้องกัน และแก้ไขผลกระทบสิ่งแวดล้อมโครงการโรงไฟฟ้าชีวมวล SPP Hybrid พิจิตร (ครั้งที่ 2) ของ บริษัท ทิพย์พิจิตร ไฮบริดเอนเนอจี จำกัด เมื่อวันที่ 19 เมษายน 2566 เป็นการรวบรวมข้อมูลรายละเอียดที่เกี่ยวข้องกับกิจกรรมต่าง ๆ และสำรวจสภาพพื้นที่โครงการ การตรวจสอบเอกสารการสัมฤทธิ์ผู้ปฏิบัติงานเกี่ยวกับการดำเนินงาน และการดำเนินการแก้ไข ปัญหาหรืออุปสรรคที่เกิดขึ้นดังกล่าว พร้อมทั้งทำการถ่ายภาพเพื่อใช้ประกอบในการจัดทำรายงานฯ ตามที่เสนอไว้ในรายงานการประเมินผลกระทบสิ่งแวดล้อมของโครงการโรงไฟฟ้าชีวมวล SPP Hybrid พิจิตร (ครั้งที่ 2) ของ บริษัท ทิพย์พิจิตร ไฮบริดเอนเนอจี จำกัด เลขที่ ทส 1009.7/7841 ลงวันที่ 19 เมษายน 2566 ทั้งนี้ทางโครงการมอบหมายให้ บริษัท เทคนิคสิ่งแวดล้อมไทย จำกัด เป็นผู้ดำเนินการตรวจสอบและเก็บรวบรวมข้อมูลการปฏิบัติตามมาตรการฯ มีรายละเอียดขั้นตอนการดำเนินงาน ดังนี้

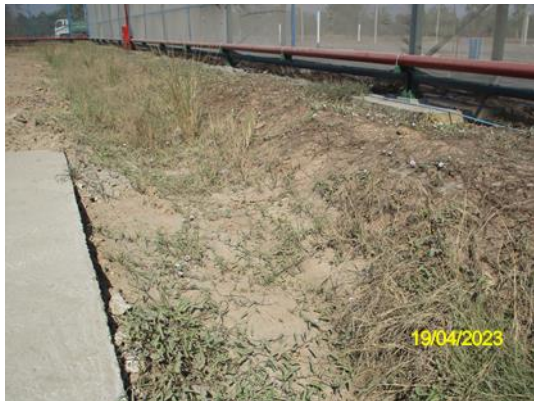
รูปที่ 5 รางระบายน้ำโดยรอบของลานกองเชื้อเพลิง

1. คุณภาพอากาศ (ต่อ) 1.2 ลานกองเชื้อเพลิง (ต่อ) - ตรวจสอบและทำการสูบน้ำออกจากรางระบายน้ำ รอบอาคารและลานกองเชื้อเพลิงให้แห้งอยู่ ตลอดเวลา เพื่อป้องกันการสะสมของน้ำชะ เชื้อเพลิงและก่อให้เกิดกลิ่นเหม็นเนื่องจากการ หมักหมมเป็นเวลานาน	- ลานกองเชื้อเพลิง	- โครงการมีการตรวจสอบ และสูบน้ำออกจากรางระบายน้ำ รอบอาคารและลานกองเชื้อเพลิงให้แห้งอยู่ตลอดเวลา เพื่อป้องกันการสะสมของน้ำชะเชื้อเพลิง ซึ่งอาจจะ ก่อให้เกิดกลิ่นเหม็นเนื่องจากการหมักหมมเป็นเวลานาน	-	- รูปที่ 5 รางระบายน้ำ โดยรอบของลานกอง เชื้อเพลิง

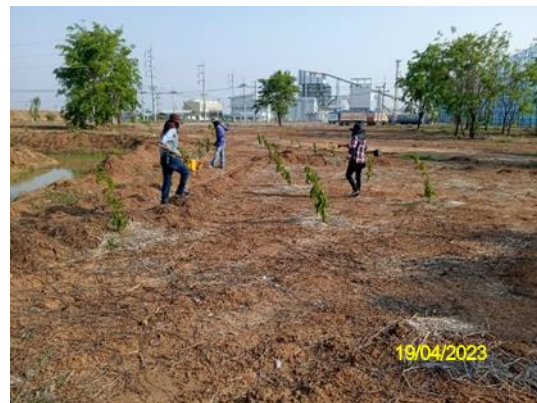
1. คุณภาพอากาศ (ต่อ) 1.2 ลานกองเชื้อเพลิง (ต่อ) - ออกแบบพื้นของลานกองเชื้อเพลิงให้มีพื้นที่ลาดเททุกทิศทาง เพื่อให้น้ำชะลานกองเชื้อเพลิงไหลออกทางด้านข้างลงสู่รางระบายน้ำโดยรอบของลานกองเชื้อเพลิง ซึ่งช่วยลดปัญหาน้ำท่วมขังบริเวณลานกองเชื้อเพลิง	- ลานกองเชื้อเพลิง	- โครงการออกแบบพื้นที่ลานกองเชื้อเพลิงให้เป็นเนินตรงกลางและมีพื้นที่ลาดเททุกทิศทาง เพื่อให้น้ำชะลานกองเชื้อเพลิงไหลออกทางด้านข้างลงสู่รางระบายน้ำโดยรอบของลานกองเชื้อเพลิง แล้วรวบรวมน้ำชะไปยังระบบรวบรวมน้ำชะลานกองเชื้อเพลิง จากนั้นส่งบำบัดที่ระบบบำบัดน้ำเสียความสูงปรกสูงของโครงการ ก่อนจะหมุนเวียนน้ำกลับมาใช้ประโยชน์ในการรดน้ำต้นไม้ และใช้ในการฉีดพรมลานกองเชื้อเพลิงตลอดจนฉีดพรมถนนเพื่อลดการฟุ้งกระจายของฝุ่นละออง โดยไม่ได้มีการปล่อยน้ำออกสู่แหล่งน้ำสาธารณะภายนอกแต่อย่างใด	-	- รูปที่ 3 พื้นที่ลานกองเก็บเชื้อเพลิง - รูปที่ 5 รางระบายน้ำโดยรอบของลานกองเชื้อเพลิง - รูปที่ 6 ระบบรวบรวมน้ำชะลานกองเชื้อเพลิง - รูปที่ 7 การรดน้ำต้นไม้ในพื้นที่สีเขียว - รูปที่ 8 การฉีดพรมน้ำภายในพื้นที่โครงการ

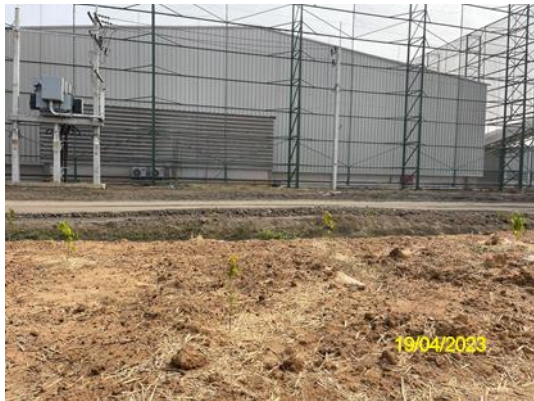
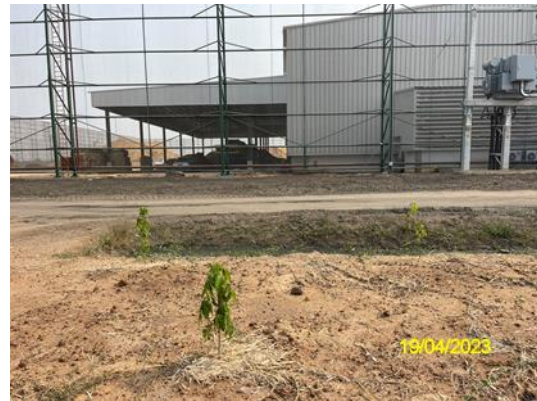
รูปที่ 9 ต้นไม้โดยรอบลานกองเชื้อเพลิง จำนวน 3 แถวสลับฟันปลา

- ทำการปลูกต้นไม้โดยรอบลานกองเชื้อเพลิง จำนวน 3 แถว สลับฟันปลา มีวัตถุประสงค์หลัก เพื่อชะลอความเร็วลมที่พัดผ่านลานกองเชื้อเพลิง	- ลานกองเชื้อเพลิง	- โครงการดำเนินการปลูกต้นไม้โดยรอบลานกองเชื้อเพลิง จำนวน 3 แถวสลับฟันปลา เพื่อชะลอ ความเร็วลมที่พัดผ่านลานกองเชื้อเพลิง ทั้งนี้ในช่วง เดือนมกราคม-มิถุนายน 2566 โครงการเริ่มเปิดดำเนินการ เป็นปีแรกต้นไม้ดังกล่าวยังเจริญเติบโตไม่เต็มที่	-	- รูปที่ 9 ต้นไม้โดยรอบลาน กองเชื้อเพลิง จำนวน 3 แถวสลับฟันปลา

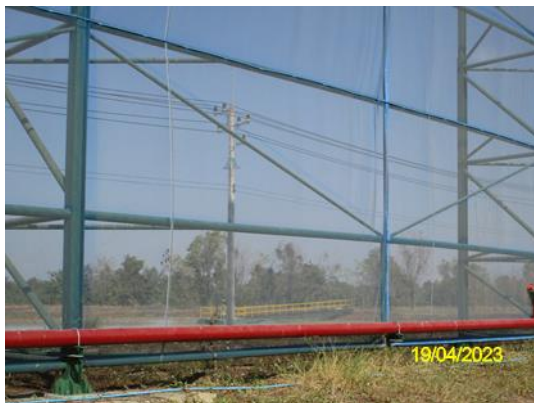
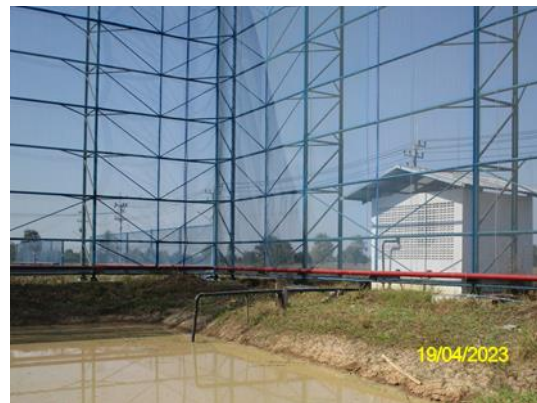
1. คุณภาพอากาศ (ต่อ) 1.2 ลานกองเชื้อเพลิง (ต่อ) - ติดตั้งแนวตาข่ายความสูงประมาณ 20 เมตร โดยรอบลานกองเชื้อเพลิง ขนาดของตาข่าย 3 มิลลิเมตร ในการดักฝุ่น และชะลอความเร็วลมที่พัดผ่านกองเชื้อเพลิงโดยรอบลานกองยกเว้นเส้นทางเข้า-ออก	- ลานกองเชื้อเพลิง	- โครงการติดตั้งแนวตาข่ายความสูง 20 เมตร ขนาดของตาข่าย 3 มิลลิเมตร ในการดักฝุ่น และชะลอความเร็วลมที่พัดผ่านกองเชื้อเพลิงในทุกทิศทาง ยกเว้นเส้นทางเข้า-ออก	-	- รูปที่ 10 แนวตาข่ายโดยรอบลานกองเชื้อเพลิง

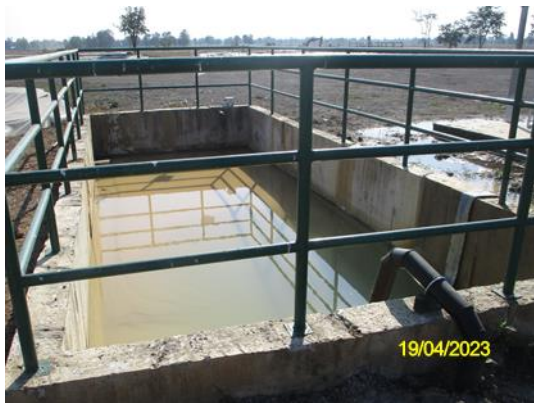
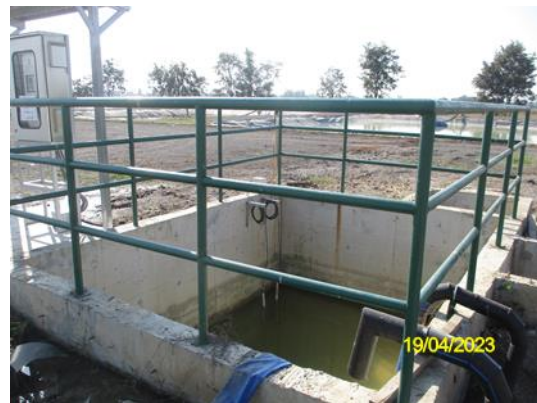
รูปที่ 12 ระบบบำบัดน้ำเสียของโครงการ

1. คุณภาพอากาศ (ต่อ) 1.2 ลานกองเชื้อเพลิง (ต่อ) - จัดสร้างระบบรวบรวมน้ำชะลานกองเชื้อเพลิงและส่งไป บำบัดยังระบบบำบัดน้ำเสียความสกปรกสูง	- ลานกองเชื้อเพลิง	- โครงการรวบรวมน้ำชะจากลานกองเชื้อเพลิงไปยังระบบ บำบัดน้ำเสียความสกปรกสูงของโครงการ ก่อนจะ หมุนเวียนนำกลับมาใช้ประโยชน์ในการรดน้ำต้นไม้ และ ใช้ในการฉีดพรมลานกองเชื้อเพลิงตลอดจนฉีดพรมถนน เพื่อลดการฟุ้งกระจายของฝุ่นละออง โดยไม่ได้มีการปล่อย น้ำออกสู่แหล่งน้ำสาธารณะภายนอกแต่อย่างใด	-	- รูปที่ 6 ระบบรวบรวม น้ำชะลานกองเชื้อเพลิง - รูปที่ 7 การรดน้ำต้นไม้ ในพื้นที่สีเขียว - รูปที่ 8 การฉีดพรมน้ำ ภายในพื้นที่โครงการ - รูปที่ 12 ระบบบำบัด น้ำเสียของโครงการ

ระบบบำบัดน้ำเสียความสกปรกสูง

ระบบบำบัดน้ำเสียความสกปรกต่ำ

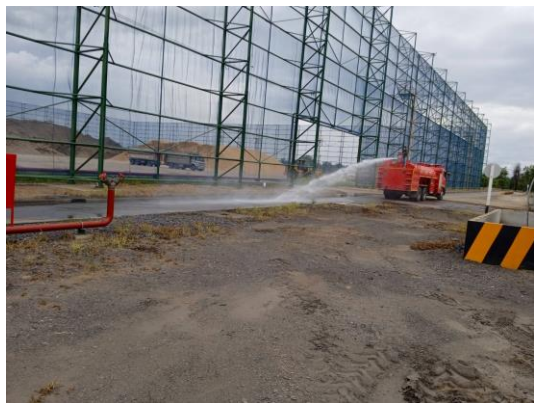
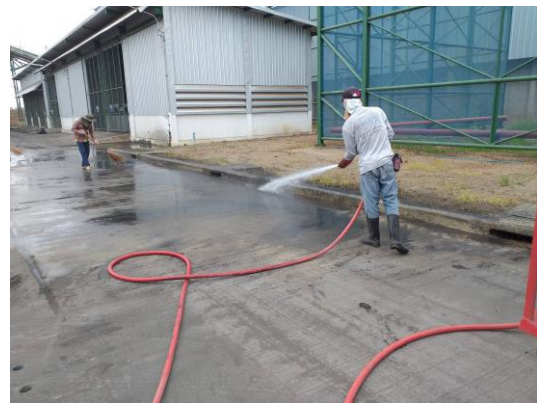
รูปที่ 13 การทำความสะอาดพื้นลานกองเชื้อเพลิง

- ให้นักงานกวาดพื้นลานกองเชื้อเพลิงอย่างสม่ำเสมอ เพื่อ ป้องกันการฟุ้งกระจายของฝุ่นละออง เนื่องจากการกระจัด กระจายบริเวณขอบลานกองเชื้อเพลิง	- ลานกองเชื้อเพลิง	- โครงการกำหนดให้มีพนักงานทำความสะอาดบริเวณ พื้นที่ดินกองเชื้อเพลิงอย่างสม่ำเสมอ เพื่อป้องกันการ ฟุ้งกระจายของฝุ่นละออง	-	- รูปที่ 13 การทำความสะอาด พื้นที่ดินกอง เชื้อเพลิง

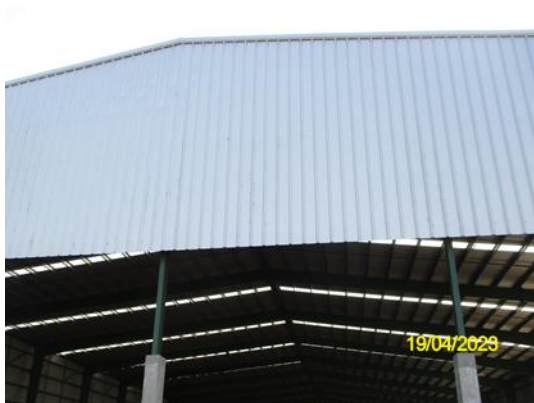
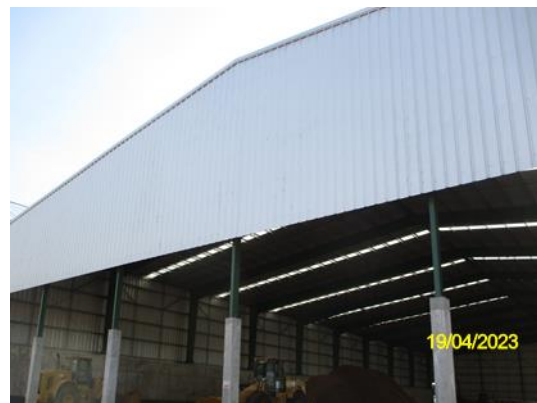
1. คุณภาพอากาศ (ต่อ) 1.3 อาคารป้อนเชื้อเพลิง (Reclaim House) - ออกแบบอาคารป้อนเชื้อเพลิง (Reclaim House) ให้มีหลังคาปิดคลุม โดยตั้งอยู่ภายในพื้นที่ลานกองเชื้อเพลิง ซึ่งได้มีการติดตั้งแนวตาข่ายและแนวดันไม้เป็นแนวกั้นชนในการลดการฟุ้งกระจายของฝุ่นละออง พร้อมทั้งมีการติดตั้งถุงลม (Wind Sock) เพื่อใช้เป็นเครื่องมือในการสังเกตทิศทางการพัดของลมและใช้เป็นสัญญาณในการป้องกันการฟุ้งกระจายของฝุ่นละอองที่ลานกองเชื้อเพลิงในทิศทางได้ลม	- อาคารป้อนเชื้อเพลิง	- โครงการออกแบบอาคารป้อนเชื้อเพลิง (Reclaim House) ให้มีหลังคาปิดคลุมโดยตั้งอยู่ภายในพื้นที่ลานกองเชื้อเพลิงที่มีการติดตั้งแนวตาข่ายความสูง 20 เมตร ขนาดของตาข่าย 3 มิลลิเมตร รวมไปถึงปลูกต้นสนอโศกอินเดียเพื่อชะลอความเร็วลมที่พัดผ่านลานกองเก็บเชื้อเพลิง ทั้งนี้ในช่วงเดือนมกราคม-มิถุนายน 2566 โครงการเริ่มเปิดดำเนินการเป็นปีแรก ดันไม้ดังกล่าวยังเจริญเติบโตไม่เต็มที่ ตลอดจนมีการติดตั้งถุงลม (Wind Sock) เพื่อใช้เป็นเครื่องมือในการสังเกตทิศทางการพัดของลมและใช้เป็นสัญญาณในการป้องกันการฟุ้งกระจายของฝุ่นละอองที่ลานกองเชื้อเพลิงในทิศทางได้ลม	-	- รูปที่ 3 พื้นที่ลานกองเก็บเชื้อเพลิง - รูปที่ 9 ดันไม้โดยรอบลานกองเชื้อเพลิง จำนวน 3 แถว สลับฟันปลา - รูปที่ 10 แนวตาข่ายโดยรอบลานกองเชื้อเพลิง - รูปที่ 11 ถุงลม (Wind Sock) บริเวณลานกองเก็บเชื้อเพลิง - รูปที่ 14 อาคารป้อนเชื้อเพลิง (Reclaim House)

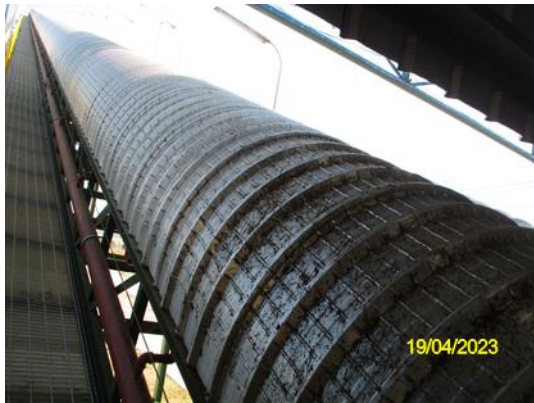
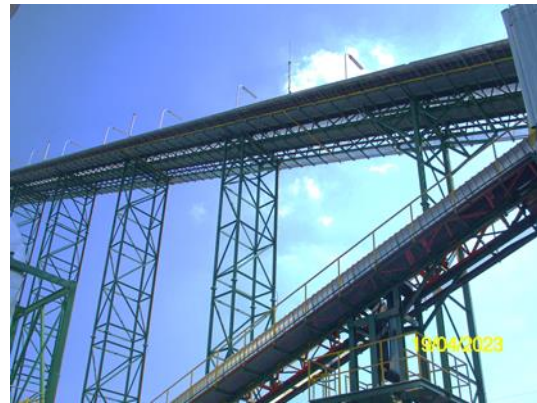
รูปที่ 15 ระบบสายพานลำเลียงเชื้อเพลิงจากอาคารป้อนเชื้อเพลิงไปยังหม้อไอน้ำ (ระบบปิดครอบ)

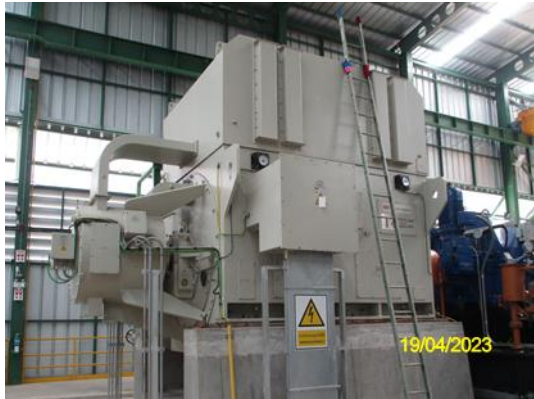
รูปที่ 25 การปิดครอบอุปกรณ์เครื่องจักรที่มีเสียงดัง

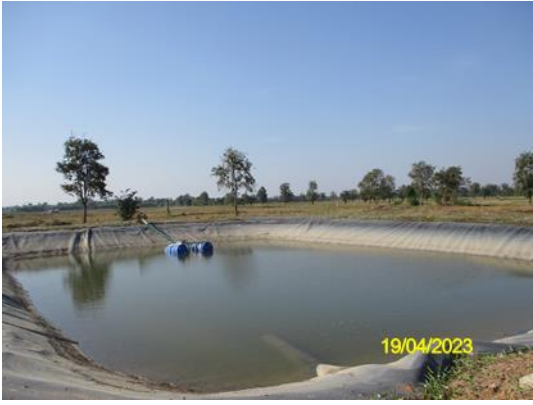
ระบบบำบัดน้ำเสียความสกปรกสูง	ระบบบำบัดน้ำเสียความสกปรกต่ำ
รูปที่ 32 การปูพื้นบ่อบำบัดน้ำเสียด้วยแผ่นพลาสติกความหนาแน่นสูง (HDPE)

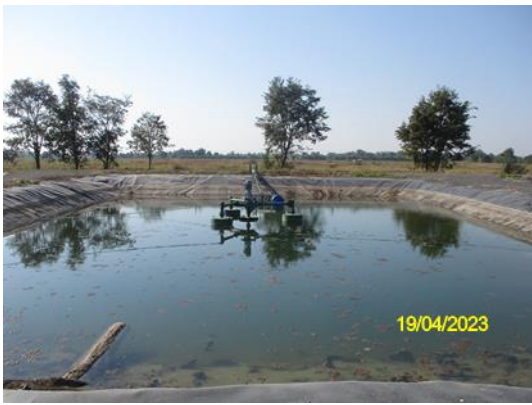
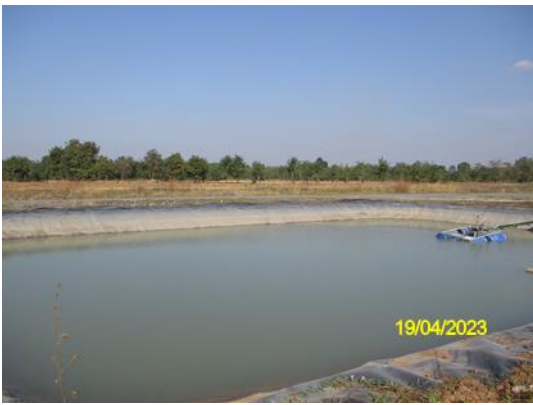
ระบบบำบัดน้ำเสียความสกปรกสูง	ระบบบำบัดน้ำเสียความสกปรกต่ำ
รูปที่ 33 บ่อพักน้ำทิ้งฉุกเฉิน (Emergency Pond)

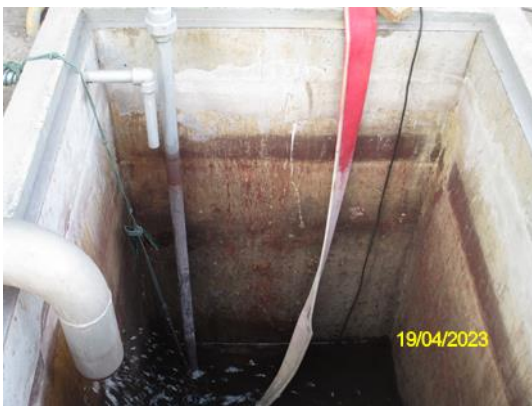
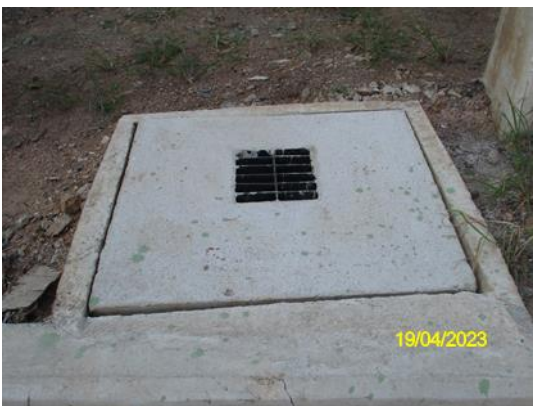
รางระบายน้ำเสีย	รางระบายน้ำฝน
รูปที่ 34 รางระบายน้ำ

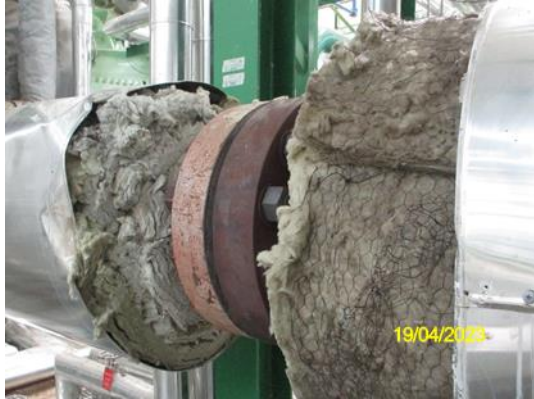
ฉนวนกันความร้อน

รูปที่ 53 (ต่อ) มาตรการความปลอดภัยของหม้อไอน้ำ และเครื่องกำเนิดไฟฟ้า

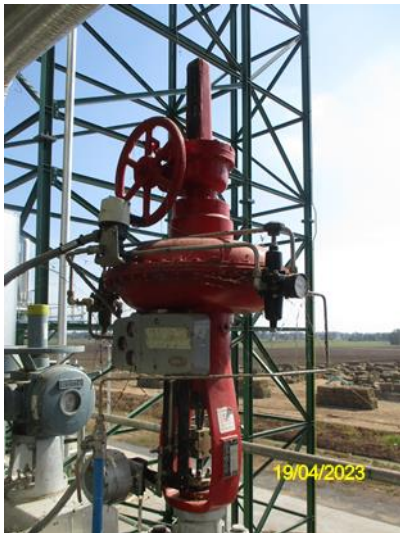
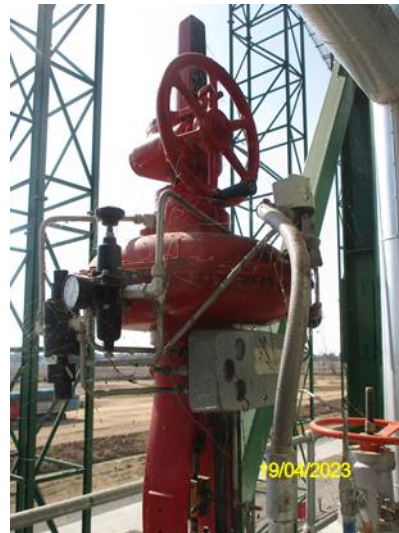
กังหันไอน้ำ (Steam Turbine)

วาล์วควบคุม (Control valve)

รูปที่ 53 (ต่อ) มาตรการความปลอดภัยของหม้อไอน้ำ และเครื่องกำเนิดไฟฟ้า

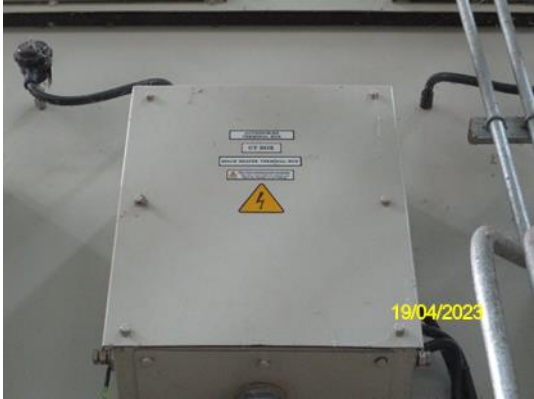
<p>ชุด Bypass valve</p>	<p>อุปกรณ์วัดอุณหภูมิของขดลวด (Temperature indicator for stator coils)</p>

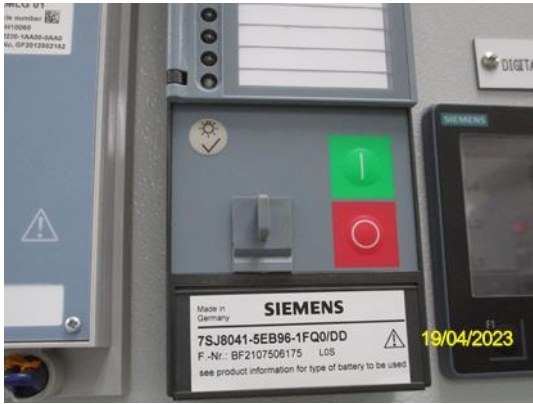
<ul style="list-style-type: none"> - อุปกรณ์ป้องกันกระแสเกิน (Over current relays) - อุปกรณ์ป้องกันแรงดันไฟฟ้าสูงเกิน (Over voltage relay) - อุปกรณ์ป้องกันกำลังไฟฟ้าย้อนกลับ (Reverse power relay) - อุปกรณ์ป้องกันการรั่วไหลของแรงดันไฟฟ้า (Ground over voltage relay) 	
<p>รูปที่ 53 (ต่อ) มาตรการความปลอดภัยของหม้อไอน้ำ และเครื่องกำเนิดไฟฟ้า</p>
