การปฏิบัติตามมาตรการป้องกัน และแก้ไขผลกระทบสิ่งแวดล้อม

2.1 การติดตามตรวจสอบผลการปฏิบัติตามมาตรการป้องกันและแก้ไขผลกระทบสิ่งแวดล้อม

โครงการขยายกำลังการผลิตโรงงานหลอมอลูมิเนียมและทองเหลือง บริษัท เมทเทิลคอม จำกัด ระหว่างเดือนมกราคม-มิถุนายน 2566

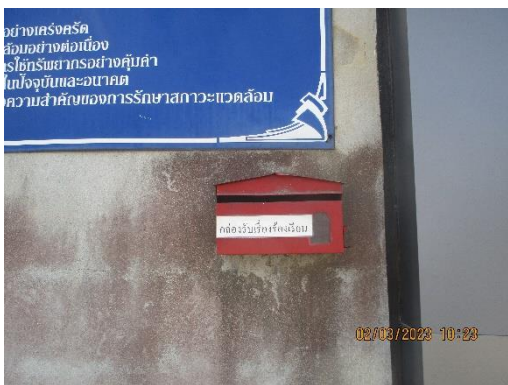
รูปที่ 1 กล้องรับเรื่องร้องเรียน

1. มาตรการทั่วไป (ต่อ) 3. เมื่อผลการติดตามตรวจสอบได้แสดงให้เห็นถึงปัญหาสิ่งแวดล้อม ทางบริษัท เมทเทิลคอม จำกัด ต้องดำเนินการปรับปรุง แก้ไขปัญหาเหล่านั้นโดยเร็ว และต้องปฏิบัติตามมาตรการป้องกันแก้ไขและลดผลกระทบสิ่งแวดล้อม และมาตรการติดตามตรวจสอบคุณภาพสิ่งแวดล้อมโดยเคร่งครัดเพื่อประโยชน์ในการพิจารณาความเหมาะสมของการกำหนดระยะเวลาการติดตามตรวจสอบต่อไป	- พื้นที่โครงการ	- โครงการปฏิบัติตามมาตรการป้องกันและแก้ไขผลกระทบสิ่งแวดล้อม และมาตรการติดตามตรวจสอบคุณภาพสิ่งแวดล้อมอย่างต่อเนื่อง และหากผลการติดตามตรวจสอบคุณภาพสิ่งแวดล้อมแสดงให้เห็นถึงปัญหาสิ่งแวดล้อมทางโครงการจะดำเนินการปรับปรุงแก้ไขปัญหาเหล่านั้นโดยเร็วสำหรับการดำเนินการในช่วงเดือนมกราคม-มิถุนายน 2566 ไม่พบปัญหาด้านสิ่งแวดล้อมที่เกิดจากโครงการแต่อย่างใด โดยโครงการได้จัดให้มีกล่องรับเรื่องร้องเรียนอยู่บริเวณด้านหน้าโครงการ	-	- รูปที่ 1 กล่องรับเรื่องร้องเรียน

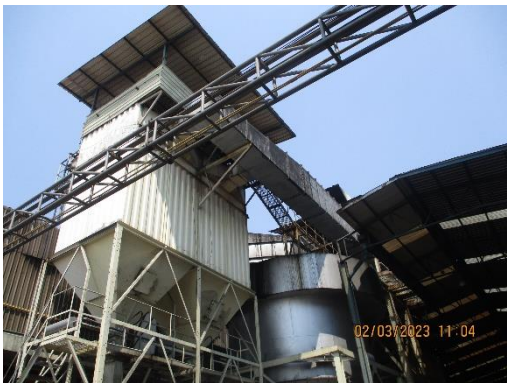
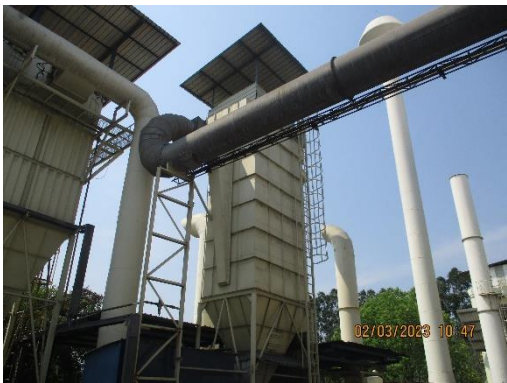
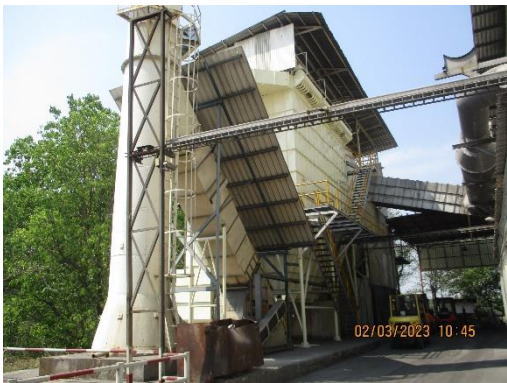
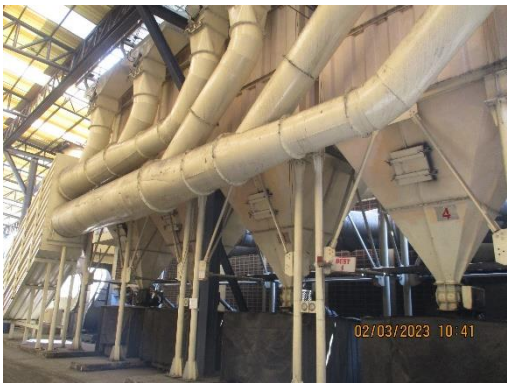
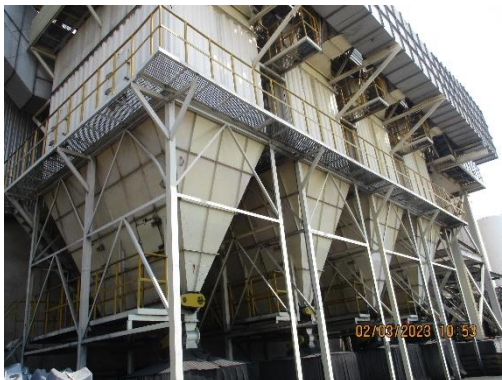
Dust Collector No.1	Dust Collector No.2

Dust Collector No.3	Dust Collector No.4
รูปที่ 2 ปล่องระบายของโครงการ

Dust Collector No.5

รูปที่ 2 ปล่องระบายของโครงการ (ต่อ)

2. คุณภาพอากาศ (ต่อ) 1.1 ตรวจสอบและควบคุมการระบายมลสารทางอากาศปล่องควันของ Dust Collector No.1 โดยกำหนดให้มีอัตราการระบายของมลสารต่างๆ ดังนี้ ปริมาณฝุ่นละออง, TSP ไม่เกิน 0.208 กรัม/วินาที ก๊าซไนโตรเจนไดออกไซด์, NO ₂ ไม่เกิน 0.037 กรัม/วินาที ก๊าซซัลเฟอร์ไดออกไซด์, SO ₂ ไม่เกิน 0.120 กรัม/วินาที ก๊าซคาร์บอนมอนอกไซด์, CO ไม่เกิน 0.033 กรัม/วินาที	- Dust Collector No.1	- โครงการมีการตรวจสอบและควบคุมการระบายมลสารของปล่อง Dust Collector No.1 ทำการตรวจวัดในวันที่ 28 กุมภาพันธ์ 2566 พบว่า <ul style="list-style-type: none"> ● Particulate = 5.3 มก./ลบ.ม., 0.116 กรัม/วินาที ● NO_x as NO₂ = 17.10 พีพีเอ็ม, 0.707 กรัม/วินาที ● SO₂ = 1.00 พีพีเอ็ม, 0.058 กรัม/วินาที ● CO = 25 พีพีเอ็ม, 0.629 กรัม/วินาที จากการตรวจวัด พบว่า มีค่าอยู่ในเกณฑ์มาตรฐานตามประกาศกระทรวงอุตสาหกรรม เรื่องกำหนดค่าปริมาณของสารเจือปนในอากาศที่ระบายออกจากโรงงาน พ.ศ. 2549 และประกาศกระทรวงทรัพยากรธรรมชาติและสิ่งแวดล้อม เรื่องกำหนดมาตรฐานควบคุมการปล่อยทิ้งอากาศเสียจากโรงงานอุตสาหกรรม พ.ศ. 2549 และเมื่อเปรียบเทียบกับอัตราการระบายตามที่ EIA กำหนด พบว่า ส่วนใหญ่มีค่าอยู่ในเกณฑ์มาตรฐานตามรายงานการประเมินผลกระทบสิ่งแวดล้อมของบริษัท เมทเทิลคอม จำกัด (พ.ศ. 2552) ยกเว้นปริมาณ NO _x as NO ₂ และ CO มีค่าเกินเกณฑ์มาตรฐานที่ EIA กำหนด ทั้งนี้โครงการจะดำเนินการตรวจสอบประสิทธิภาพการทำงานของระบบระบายอากาศอย่างสม่ำเสมอตามแผนบำรุงรักษาเชิงป้องกัน (Preventive Maintenance) เพื่อให้อัตราการระบายมีค่าเป็นไปตามเกณฑ์ที่ EIA กำหนดต่อไป	- ปัจจุบันปล่อง Dust Collector No.1 จะเป็นการรวมปล่อง Dust Collector No.1 และ Dust Collector No.8 ตามที่ระบุในรายงาน EIA ทั้งนี้โครงการอยู่ในระหว่างดำเนินการเปลี่ยนแปลงรายละเอียดโครงการและมาตรการป้องกันและแก้ไขผลกระทบสิ่งแวดล้อมและมาตรการติดตามตรวจสอบผลกระทบสิ่งแวดล้อม โดยจะนำเสนอรายละเอียดของการเปลี่ยนแปลงดังกล่าวให้สำนักงานนโยบายและแผนทรัพยากรธรรมชาติและสิ่งแวดล้อมพิจารณาต่อไป	- บทที่ 3 หัวข้อ 3.4.1 - ภาคผนวก 3ข - รูปที่ 2 ปล่องระบายของโครงการ

2. คุณภาพอากาศ (ต่อ) 1.2 ตรวจสอบและควบคุมการระบายมลสารทางอากาศปล่องควันของ Dust Collector No.4 และ No.5 โดยกำหนดให้มีอัตราการระบายของมลสารต่างๆ ดังนี้ ปริมาณฝุ่นละออง, TSP ไม่เกิน 0.175 กรัม/วินาที ก๊าซไนโตรเจนไดออกไซด์, NO ₂ ไม่เกิน 0.063 กรัม/วินาที ก๊าซซัลเฟอร์ไดออกไซด์, SO ₂ ไม่เกิน 0.023 กรัม/วินาที ก๊าซคาร์บอนมอนอกไซด์, CO ไม่เกิน 0.370 กรัม/วินาที	- Dust Collector No.4 และ No.5	- โครงการมีการตรวจสอบและควบคุมการระบายมลสารของปล่อง Dust Collector No.4 และปล่อง Dust Collector No.5 ทำการตรวจวัดในวันที่ 28 กุมภาพันธ์ 2566 พบว่า Dust Collector No.4 <ul style="list-style-type: none"> • Particulate = 5.1 มก./ลบ.ม., 0.066 กรัม/วินาที • NO_x as NO₂ = 8.40 พีพีเอ็ม, 0.204 กรัม/วินาที • SO₂ = 1.00 พีพีเอ็ม, 0.034 กรัม/วินาที • CO = 7 พีพีเอ็ม, 0.103 กรัม/วินาที Dust Collector No.5 <ul style="list-style-type: none"> • Particulate = 5.9 มก./ลบ.ม., 0.130 กรัม/วินาที • NO_x as NO₂ = 7.60 พีพีเอ็ม, 0.313 กรัม/วินาที • SO₂ น้อยกว่า 0.10 พีพีเอ็ม, น้อยกว่า 0.006 กรัม/วินาที • CO = 10 พีพีเอ็ม, 0.251 กรัม/วินาที 	- ปัจจุบันปล่อง Dust Collector No.4 จะเป็นการรวมปล่อง Dust Collector No.4 และ Dust Collector No.5 สำหรับ Dust Collector No.5 จะเป็นปล่องเดียวกับ Dust Collector No.9 ตามที่ระบุในรายงาน EIA ทั้งนี้โครงการอยู่ในระหว่างดำเนินการเปลี่ยนแปลงรายละเอียดโครงการและมาตรการป้องกันและแก้ไขผลกระทบสิ่งแวดล้อมและมาตรการติดตามตรวจสอบผลกระทบสิ่งแวดล้อมโดยจะนำเสนอรายละเอียดของการเปลี่ยนแปลงดังกล่าวให้สำนักงานนโยบายและแผนทรัพยากรธรรมชาติและสิ่งแวดล้อมพิจารณาต่อไป	- บทที่ 3 หัวข้อ 3.4.1 - ภาคผนวก 3ข - รูปที่ 2 ปล่องระบายของโครงการ

2. คุณภาพอากาศ (ต่อ) 1.3 ตรวจสอบและควบคุมการระบายมลสารทางอากาศปล่องควันของ Dust Collector No.3 โดยกำหนดให้มีอัตราการระบายของมลสารต่างๆ ดังนี้ ปริมาณฝุ่นละออง, TSP ไม่เกิน 0.018 กรัม/วินาที ก๊าซไนโตรเจนไดออกไซด์, NO ₂ ไม่เกิน 0.005 กรัม/วินาที ก๊าซซัลเฟอร์ไดออกไซด์, SO ₂ ไม่เกิน 0.014 กรัม/วินาที ก๊าซคาร์บอนมอนอกไซด์, CO ไม่เกิน 0.080 กรัม/วินาที	- Dust Collector No.3	- โครงการมีการตรวจสอบและควบคุมการระบายมลสารของปล่อง Dust Collector No.3 ทำการตรวจวัดในวันที่ 1 มีนาคม 2566 พบว่า <ul style="list-style-type: none"> ● Particulate = 2.4 มก./ลบ.ม., 0.042 กรัม/วินาที ● NO_x as NO₂ = 13.80 พีพีเอ็ม, 0.453 กรัม/วินาที ● SO₂ น้อยกว่า 0.10 พีพีเอ็ม, น้อยกว่า 0.005 กรัม/วินาที ● CO = 1 พีพีเอ็ม, 0.020 กรัม/วินาที จากการตรวจวัด พบว่า มีค่าอยู่ในเกณฑ์มาตรฐานตามประกาศกระทรวงอุตสาหกรรม เรื่องกำหนดค่าปริมาณของสารเจือปนในอากาศที่ระบายออกจากโรงงาน พ.ศ. 2549 และประกาศกระทรวงทรัพยากรธรรมชาติและสิ่งแวดล้อม เรื่องกำหนดมาตรฐานควบคุมการปล่อยทิ้งอากาศเสียจากโรงงานอุตสาหกรรม พ.ศ. 2549 และเมื่อเปรียบเทียบกับอัตราการระบายตามที่ EIA กำหนด พบว่า ส่วนใหญ่มีค่าอยู่ในเกณฑ์มาตรฐานตามรายงานการประเมินผลกระทบสิ่งแวดล้อมของบริษัท เมทเทิลคอม จำกัด (พ.ศ. 2552)	- ปัจจุบัน ปล่อง Dust Collector No.3 จะเป็นการรวมปล่อง Dust Collector No.3, Dust Collector No.6 และ Dust Collector No.7 ตามที่ระบุในรายงาน EIA ทั้งนี้โครงการอยู่ในระหว่างดำเนินการเปลี่ยนแปลงรายละเอียดโครงการและมาตรการป้องกันและแก้ไขผลกระทบสิ่งแวดล้อมและมาตรการติดตามตรวจสอบผลกระทบสิ่งแวดล้อม โดยจะนำเสนอรายละเอียดของการ	- บทที่ 3 หัวข้อ 3.4.1 - ภาคผนวก 3ข - รูปที่ 2 ปล่องระบายของโครงการ

2. คุณภาพอากาศ (ต่อ) 1.5 ตรวจสอบและควบคุมการระบายมลสารทางอากาศปล่องควันของ Dust Collector No.2 โดยกำหนดให้มีอัตราการระบายของมลสารต่างๆ ดังนี้ ปริมาณฝุ่นละออง, TSP ไม่เกิน 0.259 กรัม/วินาที ก๊าซไนโตรเจนไดออกไซด์, NO ₂ ไม่เกิน 0.047 กรัม/วินาที ก๊าซซัลเฟอร์ไดออกไซด์, SO ₂ ไม่เกิน 0.019 กรัม/วินาที ก๊าซคาร์บอนมอนอกไซด์, CO ไม่เกิน 0.008 กรัม/วินาที	- Dust Collector No.2	- โครงการมีการตรวจสอบและควบคุมการระบายมลสารของปล่อง Dust Collector No.2 ทำการตรวจวัดในวันที่ 1 มีนาคม 2566 พบว่า <ul style="list-style-type: none"> ● Particulate = 2.0 มก./ลบ.ม., 0.009 กรัม/วินาที ● NO_x as NO₂ = 3.00 พีพีเอ็ม, 0.023 กรัม/วินาที ● SO₂ น้อยกว่า 0.10 พีพีเอ็ม, น้อยกว่า 0.001 กรัม/วินาที ● CO = 2 พีพีเอ็ม, 0.010 กรัม/วินาที จากการตรวจวัด พบว่า มีค่าอยู่ในเกณฑ์มาตรฐานตามประกาศกระทรวงอุตสาหกรรม เรื่องกำหนดค่าปริมาณของสารเจือปนในอากาศที่ระบายออกจากโรงงาน พ.ศ. 2549 และประกาศกระทรวงทรัพยากรธรรมชาติและสิ่งแวดล้อม เรื่องกำหนดมาตรฐานควบคุมการปล่อยทิ้งอากาศเสียจากโรงงานอุตสาหกรรม พ.ศ. 2549 และเมื่อเปรียบเทียบกับอัตราการระบายตามที่ EIA กำหนด พบว่า ส่วนใหญ่มีค่าอยู่ในเกณฑ์มาตรฐานตามรายงานการประเมินผลกระทบสิ่งแวดล้อมของบริษัท เมทเทิลคอม จำกัด (พ.ศ. 2552) ยกเว้นปริมาณ CO มีค่าเกินเกณฑ์มาตรฐานที่ EIA กำหนด ทั้งนี้โครงการจะดำเนินการตรวจสอบประสิทธิภาพการทำงานของระบบระบายอากาศอย่างสม่ำเสมอตามแผนบำรุงรักษาเชิงป้องกัน (Preventive Maintenance) เพื่อให้อัตราการระบายมีค่าเป็นไปตามเกณฑ์ที่ EIA กำหนดต่อไป	- โครงการอยู่ในระหว่างดำเนินการเปลี่ยนแปลงรายละเอียดโครงการและมาตรการป้องกันและแก้ไขผลกระทบสิ่งแวดล้อมและมาตรการติดตามตรวจสอบผลกระทบสิ่งแวดล้อม โดยจะนำเสนอรายละเอียดของการเปลี่ยนแปลงดังกล่าวให้สำนักงานนโยบายและแผนทรัพยากรธรรมชาติและสิ่งแวดล้อมพิจารณาต่อไป	- บทที่ 3 หัวข้อ 3.4.1 - ภาคผนวก 3ข - รูปที่ 2 ปล่องระบายของโครงการ

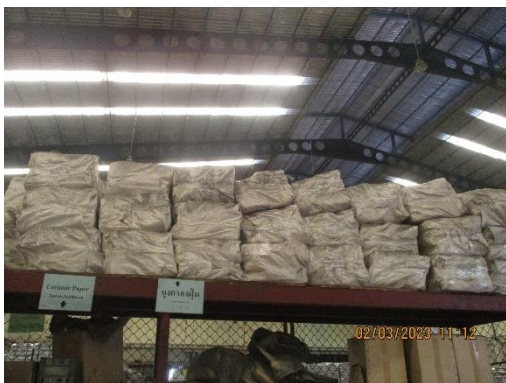
รูปที่ 3 ถังกรองสำหรับบำบัดฝุ่น

4. จัดเตรียมสำรองถุงกรองสำหรับบำบัดฝุ่นให้เพียงพออย่างน้อย 40% ของปริมาณถุงกรองทั้งหมดตลอดระยะเวลาดำเนินการ	- ปล่องระบายอากาศ	- โครงการจัดเตรียมถุงกรองสำรองสำหรับบำบัดฝุ่นอย่างเพียงพอตลอดระยะเวลาดำเนินการ	-	- รูปที่ 3 ถุงกรองสำรองสำหรับบำบัดฝุ่น

2. คุณภาพอากาศ (ต่อ) 9. จัดให้มีการเปลี่ยนถุงกรองชุดใหม่ในทุกๆ ปี เพื่อให้ระบบบำบัดมลสารทำงานได้ประสิทธิภาพสูงสุด	- ถุงกรองที่ปล่อยระบายอากาศ	- โครงการจัดให้มีถุงกรองสำรองภายในโครงการ พร้อมทั้งเปลี่ยนถุงกรองชุดใหม่เป็นประจำปีละ 1 ครั้ง ตามแผนบำรุงรักษาเชิงป้องกัน (Preventive Maintenance) เพื่อให้ระบบบำบัดมลสารทำงานได้ประสิทธิภาพสูงสุดตามที่มาตรการกำหนด	-	- ภาคผนวก 3ข - ภาคผนวก 4ข - ภาคผนวก 7ข - รูปที่ 3 ถุงกรองสำรองสำหรับบำบัดฝุ่น

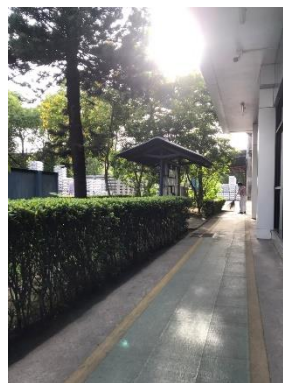
รูปที่ 4 พนักงานทำความสะอาดพื้นที่โครงการ

2. คุณภาพอากาศ (ต่อ) 6. ทำความสะอาดพื้นโรงงานอย่างสม่ำเสมอ เพื่อป้องกัน และลดการฟุ้งกระจายของฝุ่นละออง	- พื้นที่โครงการ	- โครงการจัดให้มีพนักงานทำความสะอาดบริเวณพื้นที่ โครงการเป็นประจำทุกวัน เพื่อป้องกันและลดการ ฟุ้งกระจายของฝุ่นละออง	-	- รูปที่ 4 พนักงาน ทำความสะอาด พื้นที่โครงการ

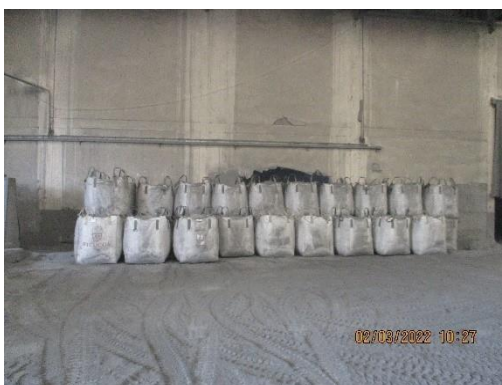
รูปที่ 5 สถานที่จัดเก็บทราย

10. จัดเก็บดrossไว้เฉพาะในสถานที่จัดเก็บวัตถุดิบที่เตรียมไว้เท่านั้นและในกรณีที่มีปริมาณมากจนต้องกองไว้ในลานจะต้องมีพลาสติกปิดให้เรียบร้อย เพื่อลดการสัมผัสกับความชื้นของดross	- สถานที่เก็บดross	- โครงการจัดเก็บดrossไว้ในอาคารจัดเก็บเท่านั้น โดยในช่วงเดือนมกราคม-มิถุนายน 2566 ยังไม่มีการกองเก็บดrossไว้ในลานกอง เนื่องจากอาคารจัดเก็บยังสามารถรองรับดrossได้อย่างเพียงพอ	-	- รูปที่ 5 สถานที่จัดเก็บดross

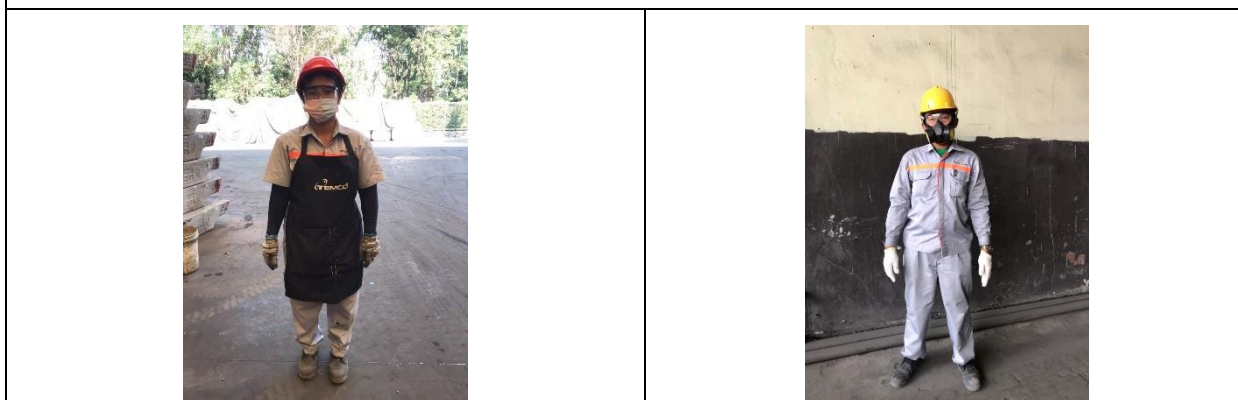
รูปที่ 7 พนักงานสวมใส่อุปกรณ์ป้องกันอันตรายส่วนบุคคล

2. จัดให้มีป้ายเตือนในบริเวณที่มีเสียงดังเกินกว่า 85 dB(A) พร้อมกำหนดให้สวมใส่อุปกรณ์ป้องกันเสียงดังในขณะ ปฏิบัติงานอย่างเคร่งครัด เช่น Ear Muff หรือ Ear Plugs โดยเฉพาะพนักงานที่จะต้องเข้าไปบริเวณเตาหลอม	- บริเวณที่มีเสียงดัง เกิน/หน่วยผลิต	- โครงการมีการติดตั้งป้ายเตือนภายในพื้นที่ โครงการและบริเวณที่มีเสียงดังเกินกว่า 85 dB(A) พร้อมทั้งกำหนดให้พนักงานต้องสวมใส่ อุปกรณ์ป้องกันเสียงดัง ได้แก่ ที่อุดหู (Ear Plugs) และที่ครอบหู (Ear Muff) ในขณะปฏิบัติงาน อย่างเคร่งครัด	-	- รูปที่ 6 ป้ายเตือนให้ สวมใส่อุปกรณ์ป้องกัน อันตรายส่วนบุคคล (PPE) - รูปที่ 7 พนักงานสวมใส่ อุปกรณ์ป้องกันอันตราย ส่วนบุคคล

มาตรการป้องกันและแก้ไขผลกระทบสิ่งแวดล้อม	สถานที่ดำเนินการ	ผลการปฏิบัติตามมาตรการฯ	ปัญหา อุปสรรค ที่ไม่สามารถ ปฏิบัติตามมาตรการ และแนวทางแก้ไข	หลักฐานและ เอกสารอ้างอิง
3. คุณภาพเสียง (ต่อ) 3. ตรวจสอบระดับเสียงจากอุปกรณ์ที่มีเสียงดัง และพื้นที่ ที่มีพนักงานทำงานประจำของโรงงานเพื่อเป็นการ เฝ้าระวัง โดยมีกำหนดการตรวจวัดระดับเสียงเป็น ประจำทุกๆ 6 เดือน	- พื้นที่โครงการ	- โครงการได้ทำการตรวจวัดระดับเสียงบริเวณพื้นที่ทำงาน เป็นประจำทุกๆ 3 เดือน โดยในช่วงเดือนมกราคม-มิถุนายน 2566 ทำการตรวจวัดในวันที่ 23 มีนาคม และ 23 มิถุนายน 2566 ผลการตรวจวัด พบว่า มีค่าอยู่ในเกณฑ์ที่กำหนด อย่างไรก็ตามโครงการกำชับให้พนักงานทุกคนต้องมีการ สวมใส่อุปกรณ์ป้องกันเสียงทุกครั้ง เมื่อเข้าไปปฏิบัติงาน ในพื้นที่การทำงาน	-	- บ ทที่ 3 หัวข้อ 3.4.7 - รูปที่ 7 พนักงาน สวมใส่อุปกรณ์ ป้องกันอันตราย ส่วนบุคคล

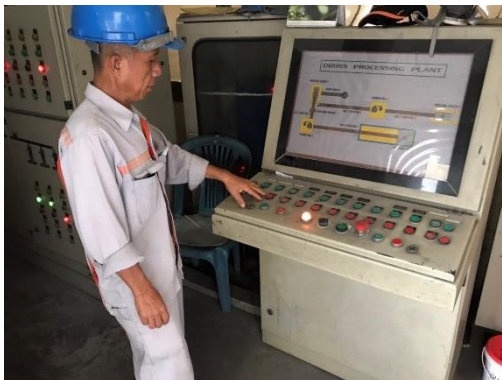
รูปที่ 8 ห้องควบคุม (Control Room)

6. ตรวจเช็คสภาพอุปกรณ์ที่เป็นสาเหตุของการเกิดเสียงทุกๆ 3 เดือน เพื่อให้อยู่ในสภาพพร้อมใช้งานและจัดให้พนักงานที่ทำงานเกี่ยวกับอุปกรณ์อยู่ในห้องควบคุมเท่านั้น ยกเว้นในกรณีที่ต้องทำงานในระยะใกล้กับอุปกรณ์ให้สวมอุปกรณ์ป้องกันเสียงตลอดเวลาและให้มีการผลัดเปลี่ยนกันของพนักงานในกรณีที่ต้องทำงานเป็นระยะเวลานาน	- พื้นที่โครงการ	- โครงการจัดให้มีห้องควบคุม (Control Room) สำหรับให้พนักงานปฏิบัติงานเพื่อลดระยะเวลาในการสัมผัสเสียงดังรวมทั้งในการปฏิบัติงานบริเวณพื้นที่หน้างานกำหนดให้พนักงานต้องสวมใส่ที่อุดหู (Ear Plugs) และที่ครอบหู (Ear Muff) อย่างเคร่งครัด ทั้งนี้ได้จัดให้มีเจ้าหน้าที่ตรวจเช็คอุปกรณ์และเครื่องจักรต่างๆ ที่ก่อให้เกิดเสียงดัง ตามแผนซ่อมบำรุงรักษาเชิงป้องกัน (Preventive Maintenance) เพื่อให้อยู่ในสภาพที่ดีและพร้อมใช้งานอยู่เสมอ	-	- ภาคผนวก 3ข - ภาคผนวก 8ข - รูปที่ 7 พนักงานสวมใส่อุปกรณ์ป้องกันอันตรายส่วนบุคคล - รูปที่ 8 ห้องควบคุม (Control Room)

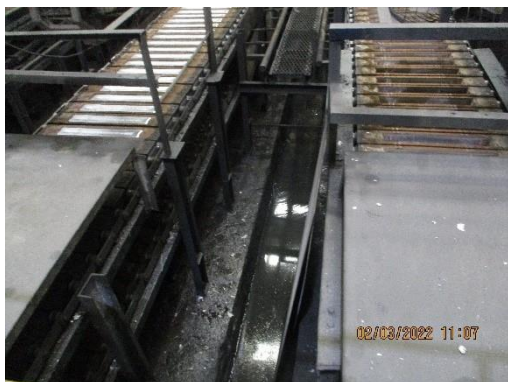
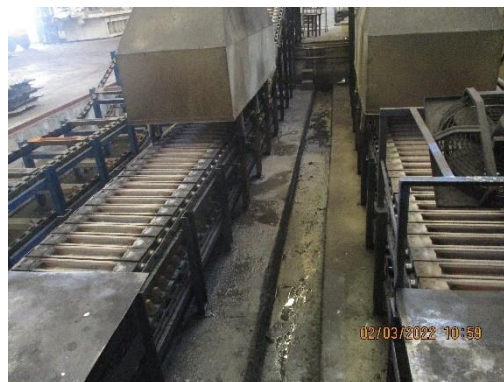
รูปที่ 9 รางรองรับน้ำเสียจากระบบหล่อเย็นแม่พิมพ์อลูมิเนียมอินกอท

มาตรการป้องกันและแก้ไขผลกระทบสิ่งแวดล้อม	สถานที่ดำเนินการ	ผลการปฏิบัติตามมาตรการฯ	ปัญหา อุปสรรค ที่ไม่สามารถ ปฏิบัติตามมาตรการ และแนวทางแก้ไข	หลักฐานและ เอกสารประกอบ
<p>4. คุณภาพน้ำ</p> <p>ภายหลังขยายกำลังการผลิตจะมีน้ำเสียจากระบบหล่อเย็นแม่พิมพ์ประมาณ 36 ลบ.ม. และน้ำเสียจากอาคารสำนักงาน และพนักงานภายในโรงงาน ประมาณ 13.44 ลบ.ม./วัน ซึ่งมีมาตรการป้องกันและลดผลกระทบสิ่งแวดล้อม ดังนี้</p> <p>1. นำน้ำเสียจากระบบหล่อเย็นแม่พิมพ์ที่เกิดจากโรงงานปัจจุบันและส่วนขยายระบายลงสู่บ่อบรรจบบ้านล่างขนาด 4x4x3 เมตร หรือมีขนาดความจุเท่ากับ 48 ลบ.ม. ที่ติดตั้งไว้ประจำแต่ละโรงเพื่อปล่อยทิ้งไว้ให้เย็นและนำกลับมาหมุนเวียนใช้ใหม่ โดยจะมีการเปลี่ยนน้ำหล่อเย็นเป็นประจำทุกๆ 6 เดือน และนำส่งออกไปกำจัดยังโรงงานประเภท 101 ต่อไป</p>	- พื้นที่โครงการ	<p>- โครงการมีการหมุนเวียนน้ำจากระบบหล่อเย็นแม่พิมพ์นำกลับมาใช้ใหม่ ดังนี้</p> <ol style="list-style-type: none"> 1. น้ำหล่อเย็นแม่พิมพ์อลูมิเนียมอินกอตจะระบายลงสู่รางรองรับน้ำเสียจากระบบหล่อเย็นแม่พิมพ์ ก่อนหมุนเวียนกลับมาใช้ใหม่ 2. น้ำหล่อเย็นแม่พิมพ์อลูมิเนียมบิลเลทจะถูกรวบรวมและระบายเข้าสู่บ่อบรรจบบ้านล่างขนาด 100 ลบ.ม. ก่อนหมุนเวียนกลับมาใช้ใหม่ <p>ทั้งนี้ในช่วงเดือนมกราคม-มิถุนายน 2566 น้ำเสียจากระบบหล่อเย็นแม่พิมพ์ที่เกิดขึ้นโครงการไม่ได้นำส่งออกไปกำจัด เนื่องจากในกระบวนการหล่อเย็นแม่พิมพ์ น้ำที่ใช้ในการหล่อเย็นมีอุณหภูมิสูงถึง 600 องศาเซลเซียสทำให้น้ำดังกล่าวมีการระเหยในกระบวนการนี้ส่งผลให้มีปริมาณน้ำเสียจากระบบหล่อเย็นเกิดขึ้นในปริมาณที่น้อยมาก</p>	-	<p>- รูปที่ 9 รางรองรับน้ำเสียจากระบบหล่อเย็นแม่พิมพ์อลูมิเนียมอินกอต</p> <p>- รูปที่ 10 บ่อบรรจบน้ำเสียจากระบบหล่อเย็นแม่พิมพ์อลูมิเนียมบิลเลท</p>

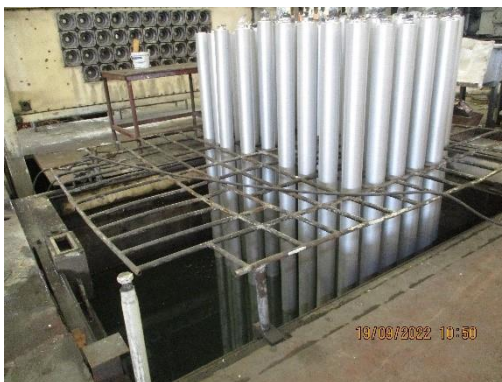
รูปที่ 10 บ่อรองรับน้ำเสียจากระบบหล่อเย็นแม่พิมพ์อลูมิเนียมบิลเลท

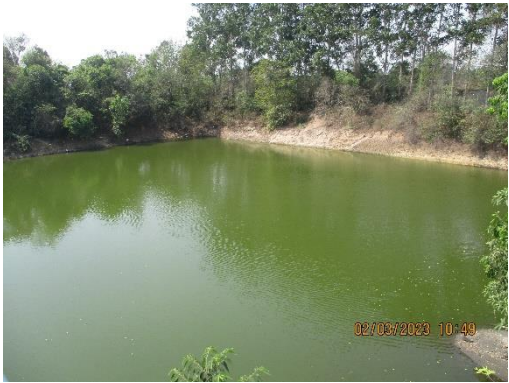
<p>รูปที่ 11 บ่อเก็บน้ำทิ้งขนาด 98,500 ลูกบาศก์เมตร</p>	<p>รูปที่ 12 ระบบบำบัดน้ำเสียสำเร็จรูป</p>

4. คุณภาพน้ำ (ต่อ) 2. น้ำเสียจากอาคารสำนักงานและจากพนักงานจะบำบัดในถังบำบัดน้ำเสียสำเร็จรูปที่ติดตั้งอยู่บริเวณอาคารนั้นๆ เพื่อบำบัดให้ได้ตามมาตรฐาน แล้วจึงระบายลงระบบระบายน้ำของโครงการไปยังบ่อเก็บน้ำทิ้งขนาด 98,500 ลบ.ม. ด้านหลังโรงงาน	- พื้นที่โครงการ	- โครงการจัดให้มีระบบบำบัดน้ำเสียสำเร็จรูปเพื่อบำบัดน้ำเสียจากอาคารสำนักงานและจากพนักงาน โดยมีการตรวจวัดคุณภาพน้ำเสียเป็นประจำเดือนละ 1 ครั้ง ก่อนระบายไปยังบ่อเก็บน้ำทิ้งขนาด 98,500 ลบ.ม. ที่อยู่บริเวณด้านหลังโรงงาน ผลการตรวจวัด พบว่า น้ำเสียจากระบบบำบัดน้ำเสียสำเร็จรูป ส่วนใหญ่มีค่าเป็นไปตามเกณฑ์มาตรฐานกำหนด ยกเว้นปริมาณ TSS, BOD, COD, Oil & Grease, TKN และ Sulfide ในบางเดือนที่มีค่าไม่เป็นไปตามเกณฑ์มาตรฐานกำหนด ทั้งนี้อาจเกิดจากการใช้น้ำจากกิจกรรมประจำวันของพนักงานทำให้เกิดการสะสมของปริมาณมลสารต่างๆ ซึ่งโครงการจะดำเนินการทำความสะอาด โดยการสูบน้ำออกจากระบบบำบัดน้ำเสียสำเร็จรูป เพื่อลดปริมาณมลสารที่เกิดขึ้น	-	- รูปที่ 11 บ่อเก็บน้ำทิ้งขนาด 98,500 ลูกบาศก์เมตร - รูปที่ 12 ระบบบำบัดน้ำเสียสำเร็จรูป

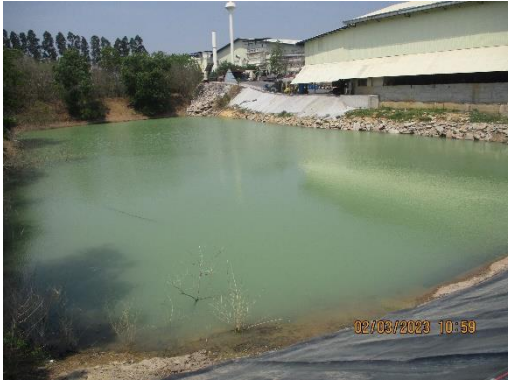
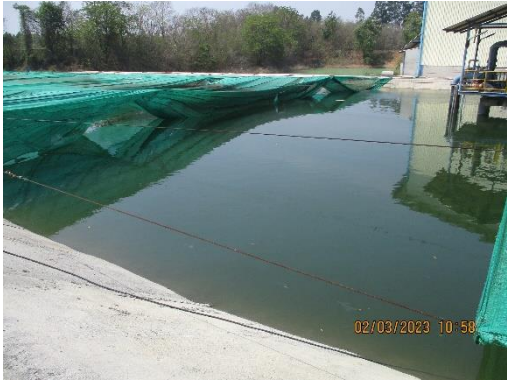
<p>บ่อเก็บน้ำธรรมชาติแห่งที่ 1</p>	<p>บ่อเก็บน้ำธรรมชาติแห่งที่ 2</p>
<p>รูปที่ 13 บ่อเก็บน้ำธรรมชาติ</p>

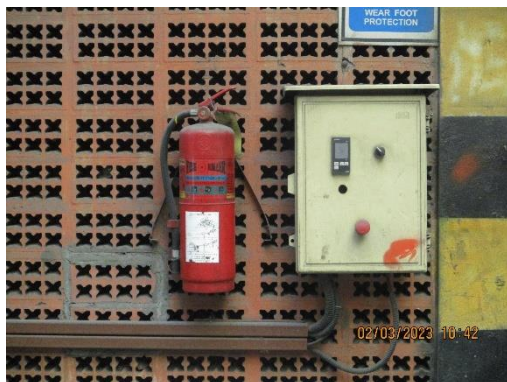
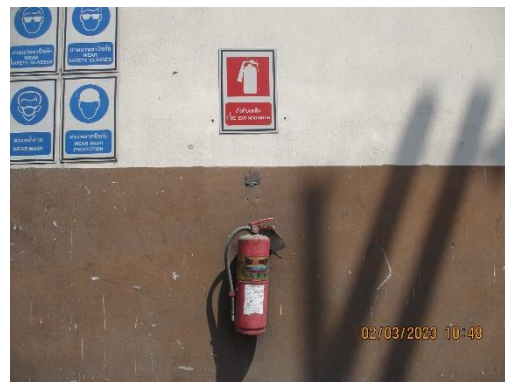
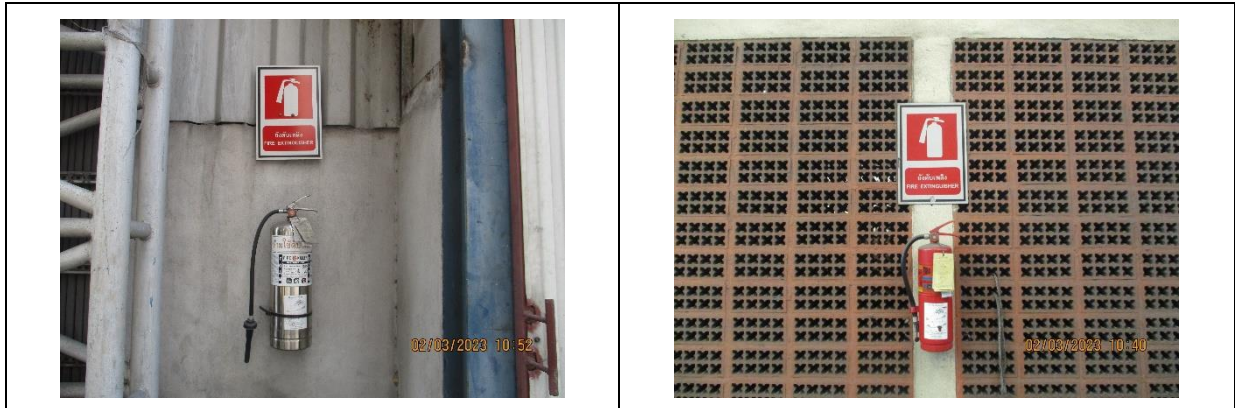
รูปที่ 32 อุปกรณ์ดับเพลิง

รูปที่ 32 อุปกรณ์ดับเพลิง (ต่อ)

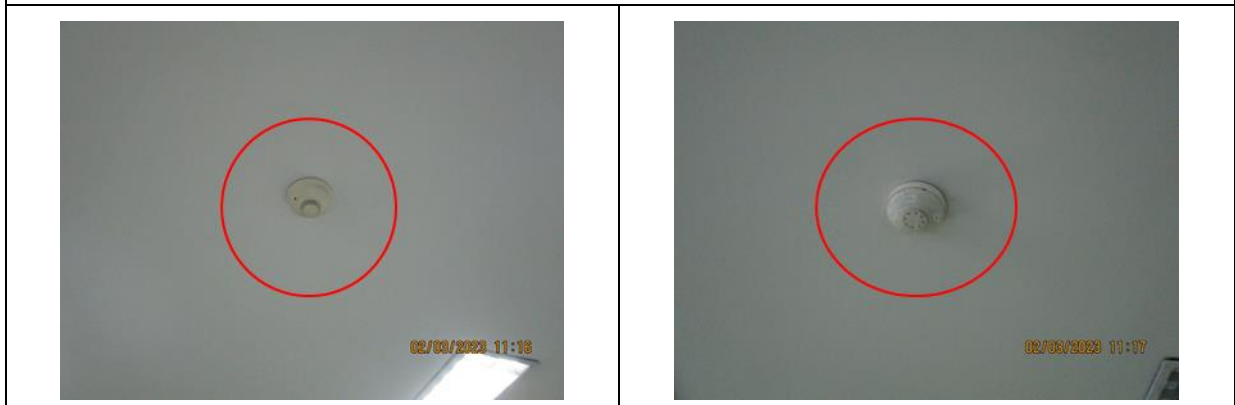
รูปที่ 34 อุปกรณ์ตรวจจับควันและความร้อน

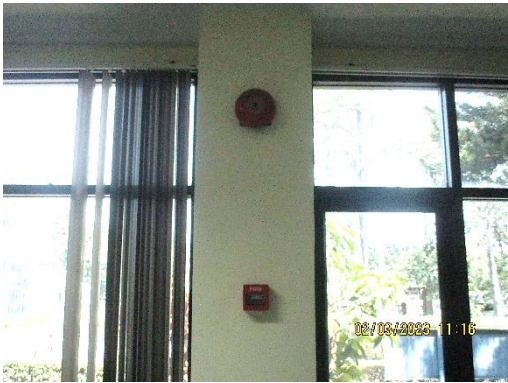
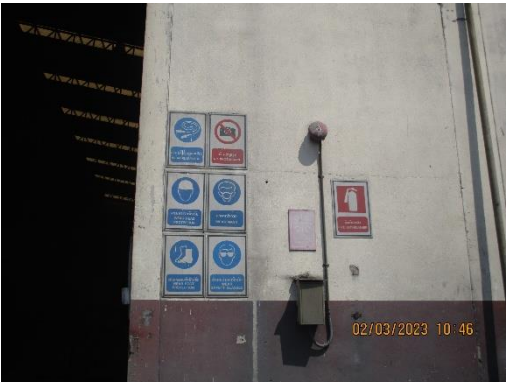
รูปที่ 35 สัญญาณเตือนภัย (Fire Alarm)
