บทที่ 2

ผลการดำเนินการตามมาตรการป้องกัน และลดผลกระทบสิ่งแวดล้อม

ผลการตรวจสอบการปฏิบัติตามมาตรการป้องกันและแก้ไขผลกระทบสิ่งแวดล้อม โครงการเหมืองแร่หินประดับชนิดหินแกรนิต ของ บริษัท ไทยเจริญแกรนิต จำกัด ประทานบัตรที่ 30653/15265 ตั้งอยู่ที่ ตำบล อ่างทอง อำเภอเมืองกำแพงเพชร จังหวัดกำแพงเพชร ตามที่กำหนดโดยสำนักงานนโยบายและแผนทรัพยากรธรรมชาติและสิ่งแวดล้อม ตามหนังสือที่ วว 0804/8492 ลงวันที่ 14 กรกฎาคม 2538 (ภาคผนวก ข) มีรายละเอียดการปฏิบัติตามมาตรการ ดังตารางที่ 2-1 และรูปที่ 2.1 ถึง รูปที่ 2.5

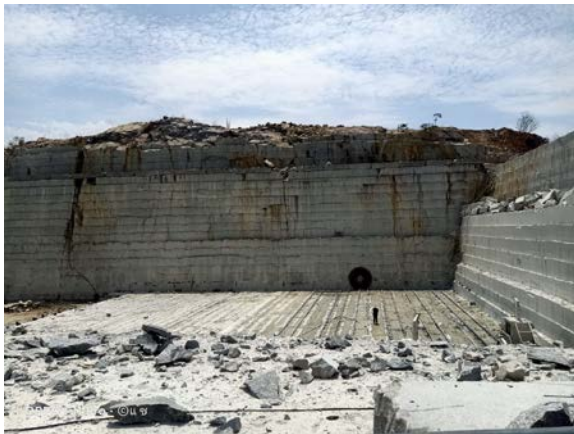
รูปที่ 2-1 การผลิตแร่โดยใช้เลื่อยยนต์และการเจาะแบ่งด้วยลิ้ม

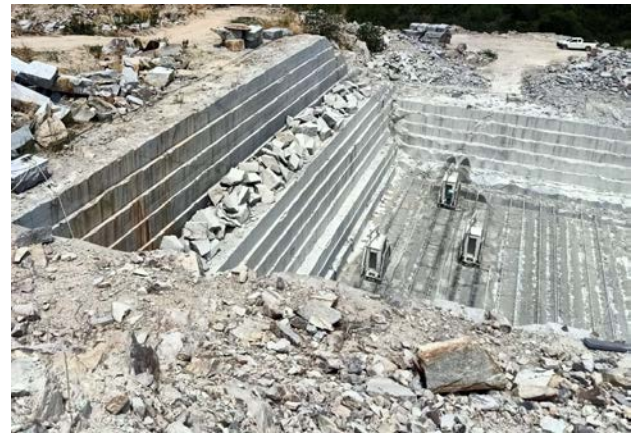
มาตรการป้องกันและแก้ไขผลกระทบสิ่งแวดล้อม	ผลการปฏิบัติตามมาตรการฯ	ปัญหา อุปสรรคที่ไม่สามารถปฏิบัติตามมาตรการ และแนวทางแก้ไข
1. เปิดหน้าเหมืองในลักษณะขั้นบันได แต่ละขั้นมีความสูง 8 เมตร กว้างไม่น้อยกว่า 10 เมตร ความลาดเอียงไม่เกิน 45 องศา	- การทำเหมืองแร่โครงการนี้ เริ่มเปิดหน้าเหมืองจากบริเวณยอดเขาตอนบน เพื่อผลิตแร่หินประดับชนิดหินแกรนิต ในลักษณะของหินบล็อก โดยใช้การเจาะแบ่งด้วยลิ้ม และเลื่อยยนต์ (รูปที่ 2-1) โดยขยายหน้าเหมืองลดระดับต่ำลงมีหน้างานผลิตแร่เป็นลานกว้าง ไม่น้อยกว่า 10 เมตร โดยทิ้งขอบหน้าเหมืองด้านหลัง กว้างประมาณ 1 เมตร และความสูงประมาณ 5-8 เมตร (รูปที่ 2-2)	- การขยายหน้าเหมืองในช่วงต่อไป จะต้องออกแบบหน้าเหมืองสุดท้ายตามมาตรการกำหนด

รูปที่ 2-2 ลักษณะการเปิดเหมืองแบบขั้นบันได

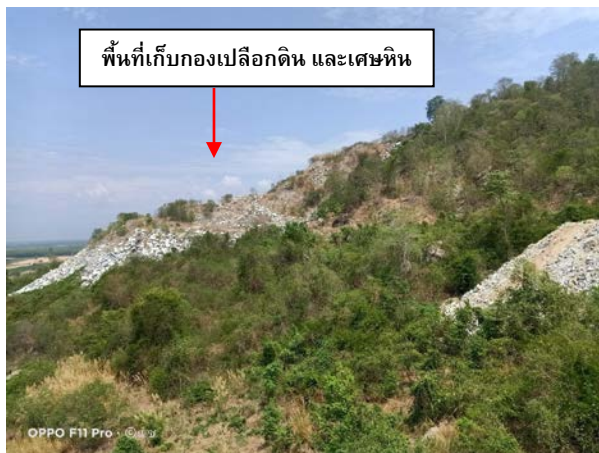
มาตรการป้องกันและแก้ไขผลกระทบสิ่งแวดล้อม	ผลการปฏิบัติตามมาตรการฯ	ปัญหา อุปสรรคที่ไม่สามารถปฏิบัติตามมาตรการและแนวทางแก้ไข
2. เตรียมที่เก็บกอง 105 ไร่ เก็บกองเป็นชั้นๆ แบบชั้นบันไดสูงชั้นละ 2 เมตร จำนวน 2 ชั้น แยกเป็นพื้นที่เก็บกอง ด1 จำนวน 100 ไร่ และพื้นที่เก็บกอง ด2 จำนวน 5 ไร่	- การทำเหมืองในช่วงที่ผ่านมาได้นำเศษหินเก็บกองบริเวณใกล้เคียงพื้นที่เปิดหน้าเหมือง ซึ่งอยู่ภายในขอบเขตพื้นที่เปิดทำเหมือง เนื่องจากยังมีปริมาณเศษหินไม่มากนัก ลักษณะการเก็บกองโดยการเกลี่ยลงตามลาดไหล่เขาเนื้อที่ประมาณ 5 ไร่ (รูปที่ 2-3)	- การทำเหมืองในช่วงต่อไป เมื่อมีการขยายหน้าเหมืองเข้ามาในบริเวณที่มีการเก็บกองเศษหินเดิมให้นำเศษหินไปเก็บกองบริเวณพื้นที่เก็บกอง ด1 ตามรูปแบบแผนผังที่กำหนด

รูปที่ 2-3 บริเวณพื้นที่เก็บกองเปลือกหิน และเศษหิน

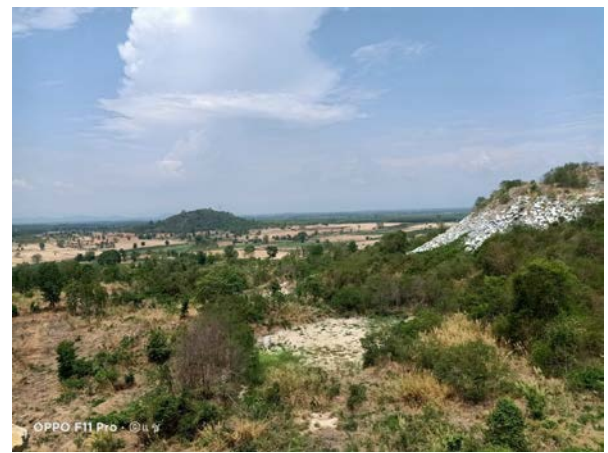
3. ขุดคูระบายน้ำขนาดกว้าง 1 เมตร ลึก 1 เมตร พร้อมสร้างคันทำนบดินอัดแน่น ขนาดฐานกว้าง 2 เมตร ยอดคันทำนบกว้าง 1 เมตร สูง 1 เมตร รอบพื้นที่กองเก็บ โดยปรับระดับให้มีทิศทางการไหลของน้ำเบี่ยงเบนสู่อัดักตะกอน	- มีการจัดทำคันทำนบดินอัดแน่น รอบพื้นที่กองเก็บ ตามเงื่อนไขที่กำหนด (รูปที่ 2-4)	- ไม่มี

รูปที่ 2-4 แนวคันทำนบดินรอบพื้นที่เก็บกอง

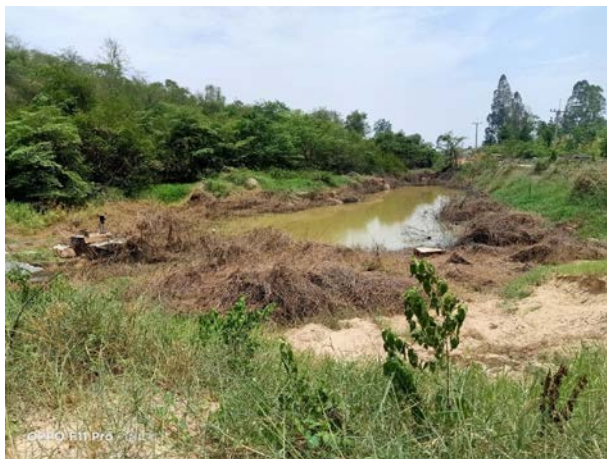
4. ขุดบ่อดักตะกอน (บ1) ขนาด 85 เมตร ขนาดกว้าง 30 เมตร และลึก 4 เมตร เพื่อรองรับน้ำขุ่นและมูลดินทรายจากพื้นที่เก็บกองดิน (ด1) และขุดบ่อดักตะกอน (บ2) ขนาดยาว 25 เมตร กว้าง 6 เมตร และลึก 4 เมตร เพื่อรองรับน้ำขุ่นและมูลดินทรายจากพื้นที่เก็บกองดิน (ด2)	- ได้มีการขุดบ่อดักตะกอน เพื่อรองรับน้ำขุ่นและมูลดินทรายแล้ว (รูปที่ 2-5)	- ไม่มี

รูปที่ 2-5 ปอดักตะกอน

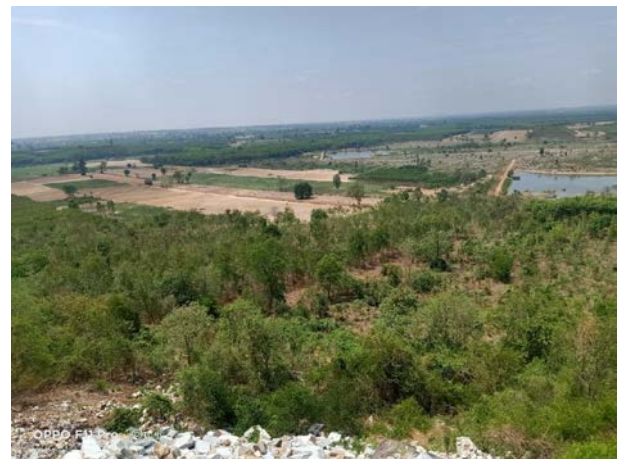
5. ห้ามมิให้ขยายขอบเขตการทำเหมืองทางด้านทิศเหนือและทิศตะวันออก ที่ติดกับลำห้วย โดยให้เว้นระยะไว้ไม่ต่ำกว่า 50 เมตร และทำการปลูกไม้โตเร็ว	- ปฏิบัติตามมาตรการกำหนด โดยมีการเว้นพื้นที่ไม่ทำเหมืองทางด้านทิศเหนือและทิศตะวันออกที่ติดกับลำห้วย ระยะไม่ต่ำกว่า 50 เมตร และทำการปลูกไม้โตเร็วเสริมในบริเวณพื้นที่เวลาดังกล่าว ดังรูปที่ 2-6	- ไม่มี

รูปที่ 2-6 แนวต้นไม้ที่ปลูกเสริมในพื้นที่เว้นไม้ทำเหมือง

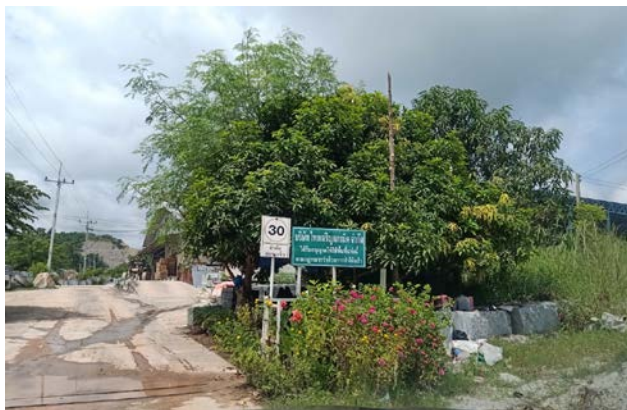
มาตรการป้องกันและแก้ไขผลกระทบสิ่งแวดล้อม	ผลการปฏิบัติตามมาตรการฯ	ปัญหา อุปสรรคที่ไม่สามารถปฏิบัติตามมาตรการและแนวทางแก้ไข
8. การบรรทุกแร่แต่ละครั้งต้องไม่เกินน้ำหนักที่ทางราชการกำหนด พร้อมทั้งขั้วรถด้วยความเร็วไม่เกิน 30 กิโลเมตร/ชั่วโมง และปรับปรุงเส้นทางขนส่งในช่วงที่เป็นถนนลูกรังให้เป็นดินลูกรังอัดแน่นหรือลาดยาง	- ปฏิบัติตามมาตรการที่กำหนด โดยในการบรรทุกแร่แต่ละครั้งให้น้ำหนักบรรทุกไม่เกินเกณฑ์ที่ทางราชการกำหนด พร้อมทั้งติดตั้งป้ายเตือนให้ขั้วรถบรรทุกด้วยความเร็วไม่เกิน 30 กิโลเมตร/ชั่วโมง (รูปที่ 2-7) และปรับปรุงเส้นทางขนส่งให้เป็นถนนดินลูกรังอัดแน่น (รูปที่ 2-8)	- ไม่มี

รูปที่ 2-7 ป้ายเตือนจำกัดความเร็วรถบรรทุก

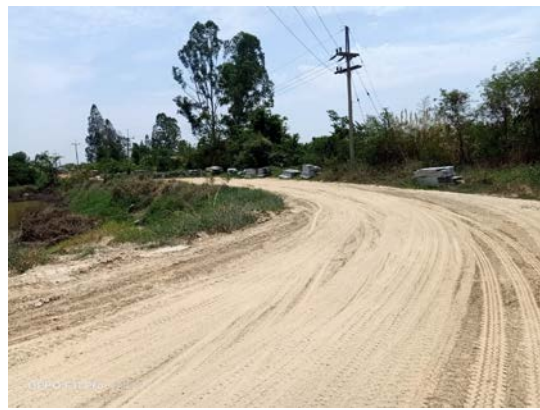
รูปที่ 2-8 สภาพเส้นทางขนส่งแร่
