ภาคผนวก

สำเนาหนังสือเห็นชอบรายงานการประเมินผลกระบวนการสิ่งแวดล้อม และมาตรการฯ (ระยะดำเนินการ)

เรื่อง รายงานการวิเคราะห์ผลกระทบสิ่งแวดล้อมโรงพยาบาลชัยอุณหเวชการ (ส่วนขยาย)

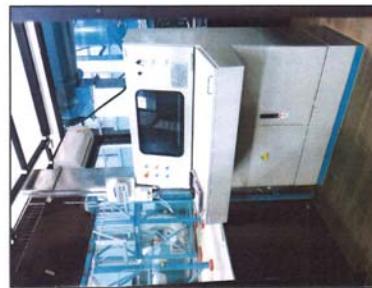
ชุดยกถังอัตโนมัติ (Skip Hoist)

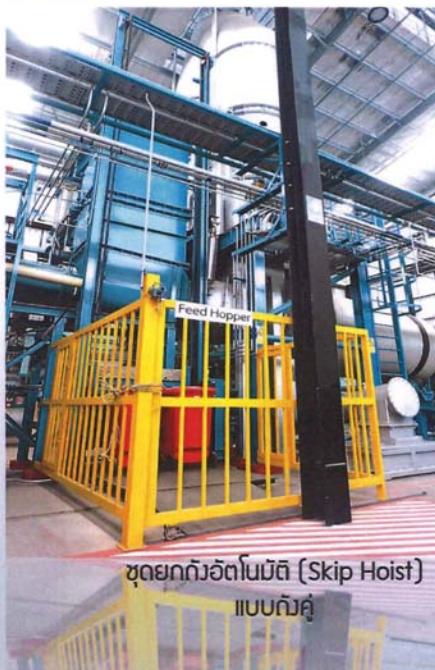
ชุดยกถังอัตโนมัติ (Skip Hoist)
แบบถังคู่

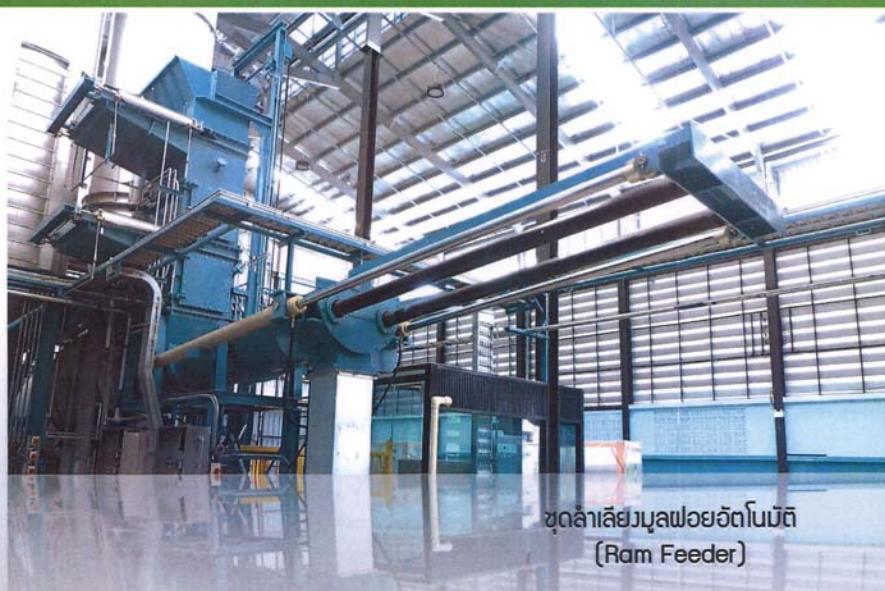
ชุดลำเลียงบุลฟ้อยอัตโนมัติ
(Ram Feeder)

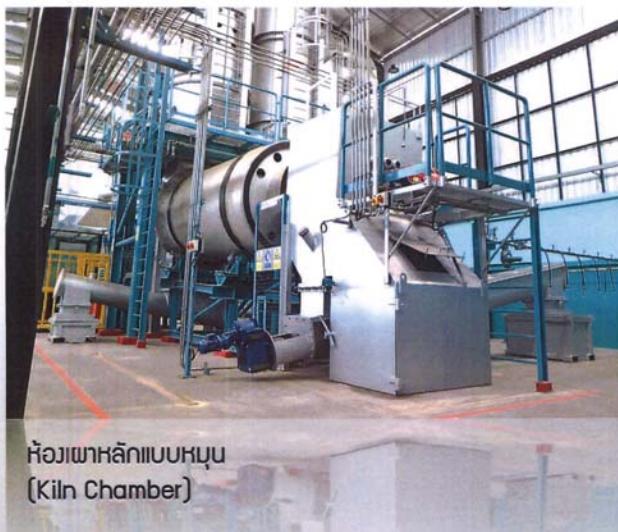
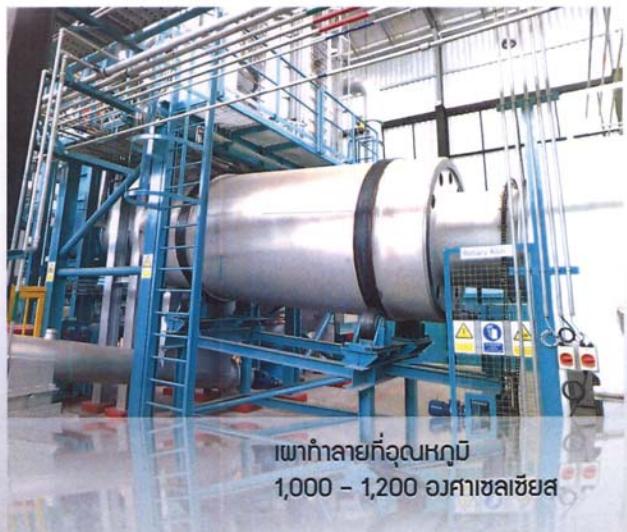
ห้องเผาหลักแบบหมุน (Kiln Chamber)

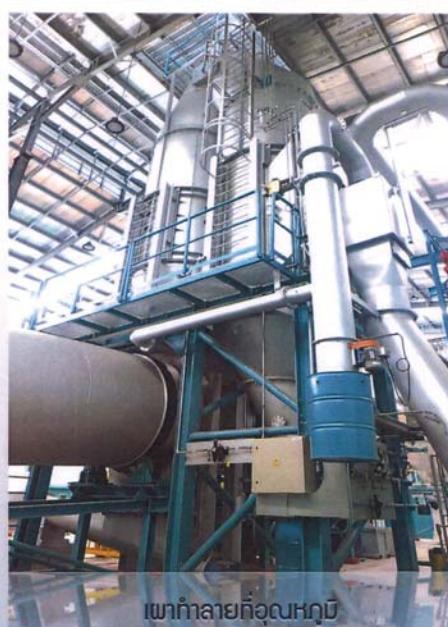
ห้องเผารอง (Post Chamber)

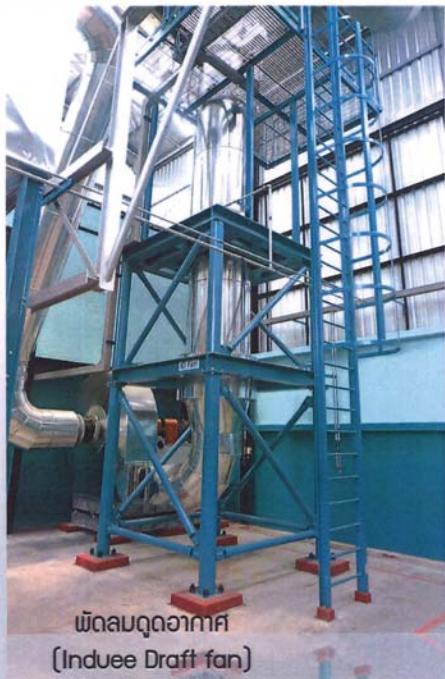
พัดลมดูดอากาศ (Induee Draft fan)

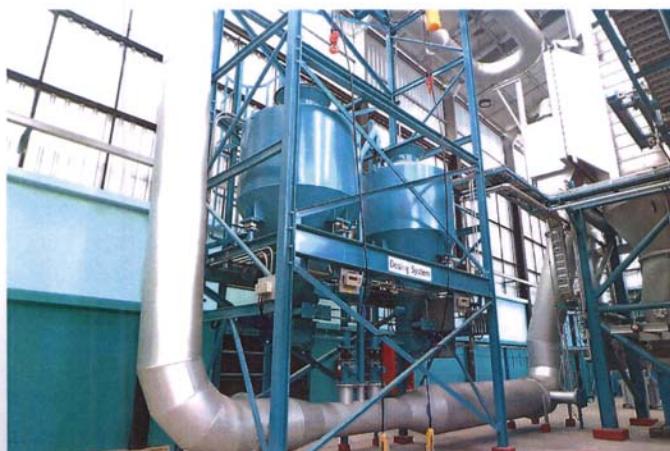
ระบบบำบัดก๊าซแบบแห้ง
(Dry Scrubbing System)

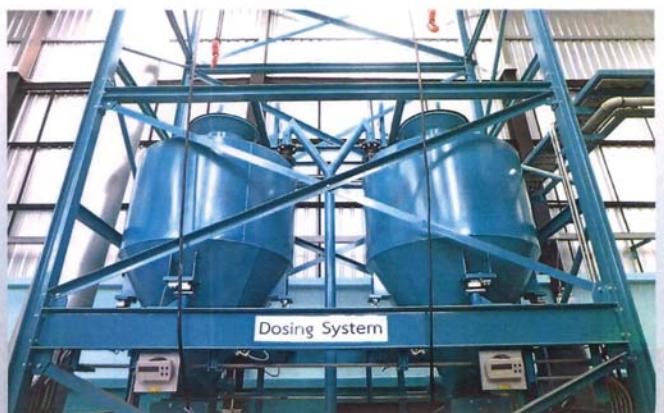
ชุดจ่ายสารบำบัด (Dosing)
ซึ่งได้แก่ Sodium Bicarbonate Activated Carbon

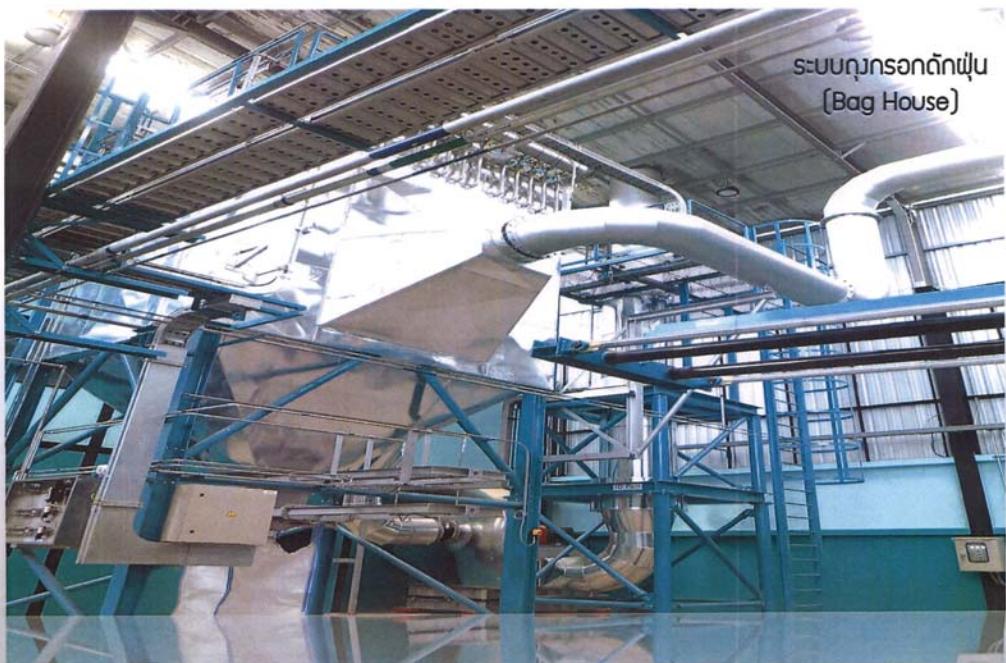
ระบบถุงกรองดักฝุ่น (Bag house)

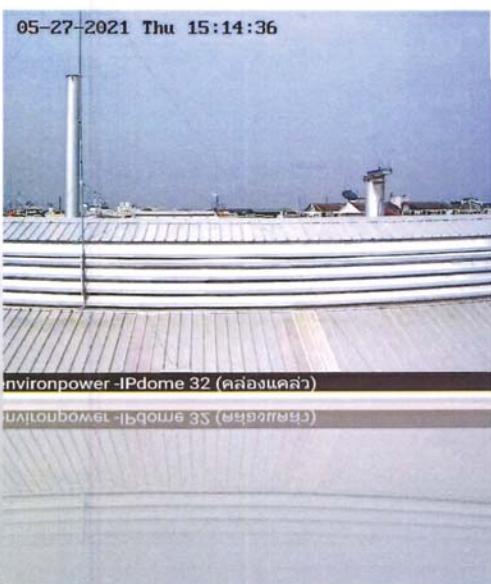
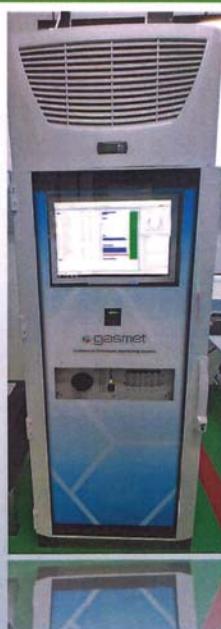
ระบบตรวจวัดมลพิษปลายปล่องเตาเผาต่อเนื่อง (Continuous Emission Monitoring Systems)

ชุดตรวจวัดมลพิษต่อเนื่อง 24 ชั่วโมง
แบบ Real-time

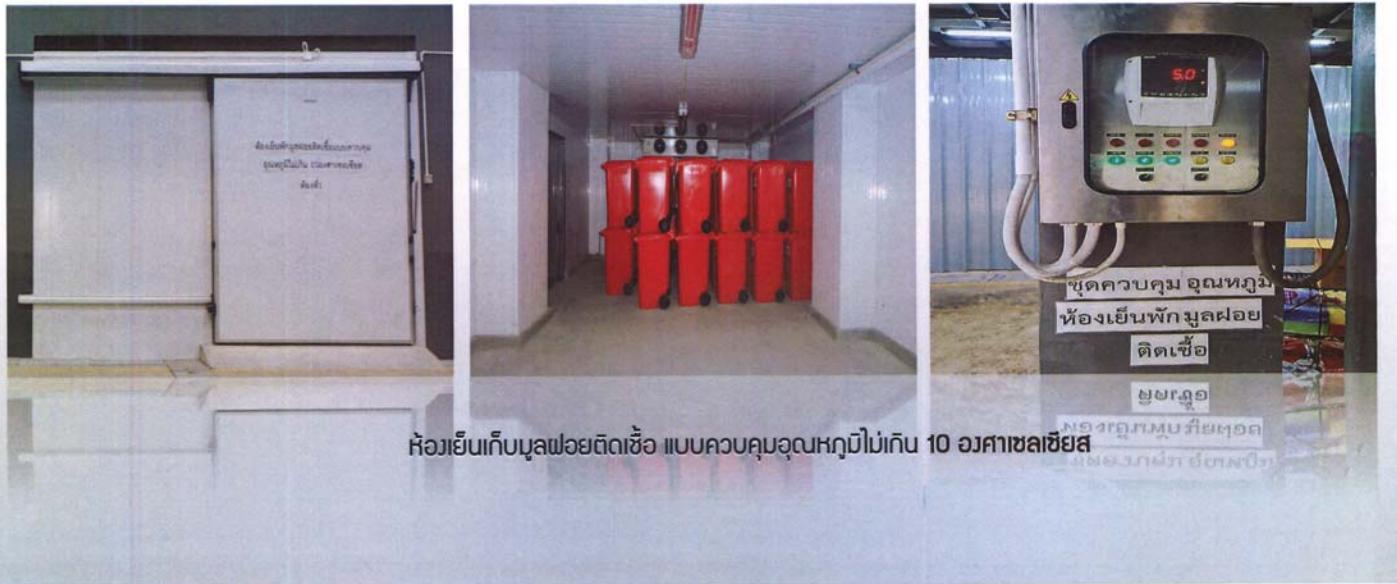
ห้องเย็บเก็บมูลฟ้อยติดเชื้อ แบบควบคุมอุณหภูมิไม่เกิน 10 องศาเซลเซียส (Infectious waste room)

ห้องเย็บเก็บมูลฟ้อยติดเชื้อ แบบควบคุมอุณหภูมิไม่เกิน 10 องศาเซลเซียส

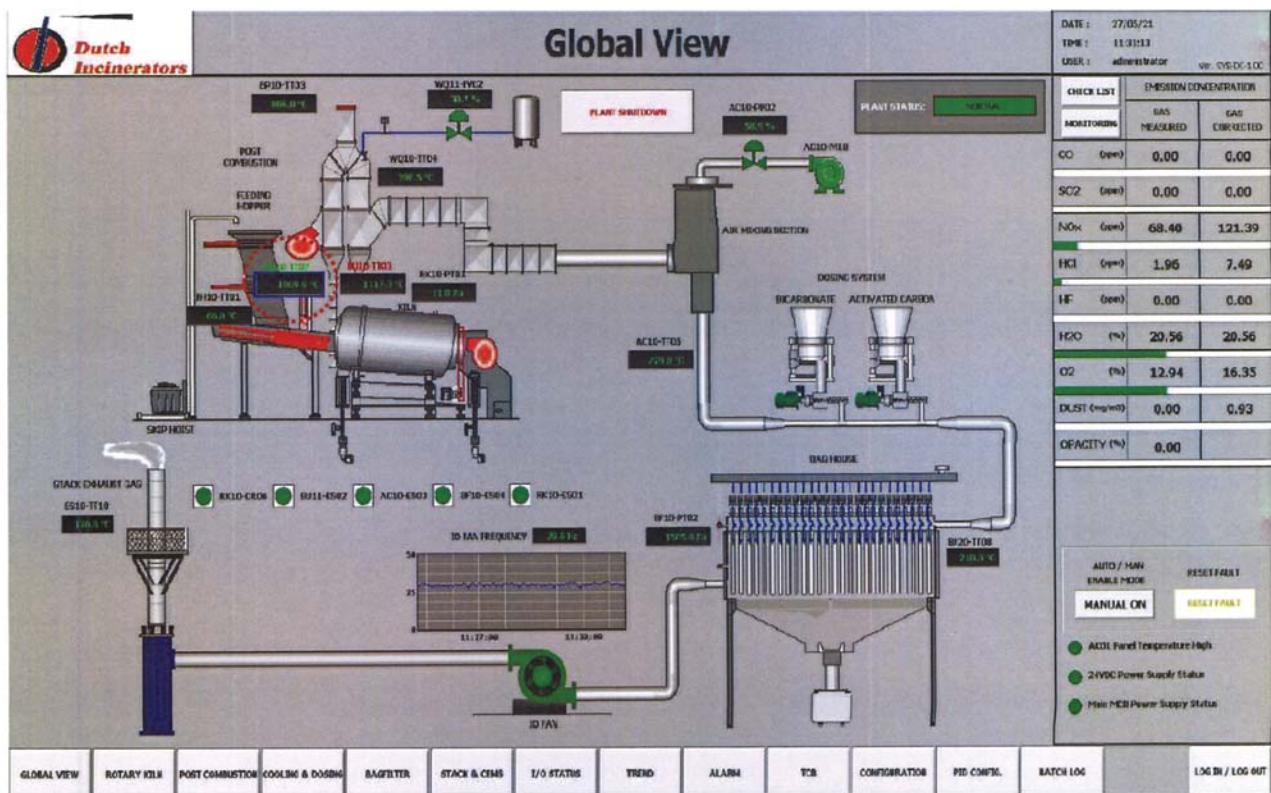
หน้าจอแสดงระบบเตาเผามูลฟ้อยติดเชื้อ ที่มีอุณหภูมิไม่ต่ำกว่า 760 องศาเซลเซียส
