รายงานผลการปฏิบัติตามมาตรการป้องกันและแก้ไขผลกระทบลิงแวดล้อม  
และมาตรการติดตามตรวจสอบผลกระทบลิงแวดล้อม  
(ระยะดำเนินการ)  
ระหว่างเดือน มกราคม ถึง มิถุนายน พ.ศ. 2566

โรงพยาบาลชัยอรุณเวชการ (ส่วนขยาย)  
เจ้าของโครงการ บริษัท พิจิตร พร็อพเพอร์ตี้ แอนด์ เรียลเอสเตท จำกัด  
ที่ตั้งเลขที่ 31/12 ถนนสระหลวง ตำบลในเมือง อำเภอเมือง จังหวัดพิจิตร  
โทรศัพท์ 086-490-0562

**รายงานผลการปฏิบัติตามมาตรการป้องกันและแก้ไขผลกระทบลั่น  
และการติดตามตรวจสอบผลกระทบลั่นเวดล้อม**  
**โครงการ โรงพยาบาลชัยอรุณเวชการ (ส่วนขยาย)**

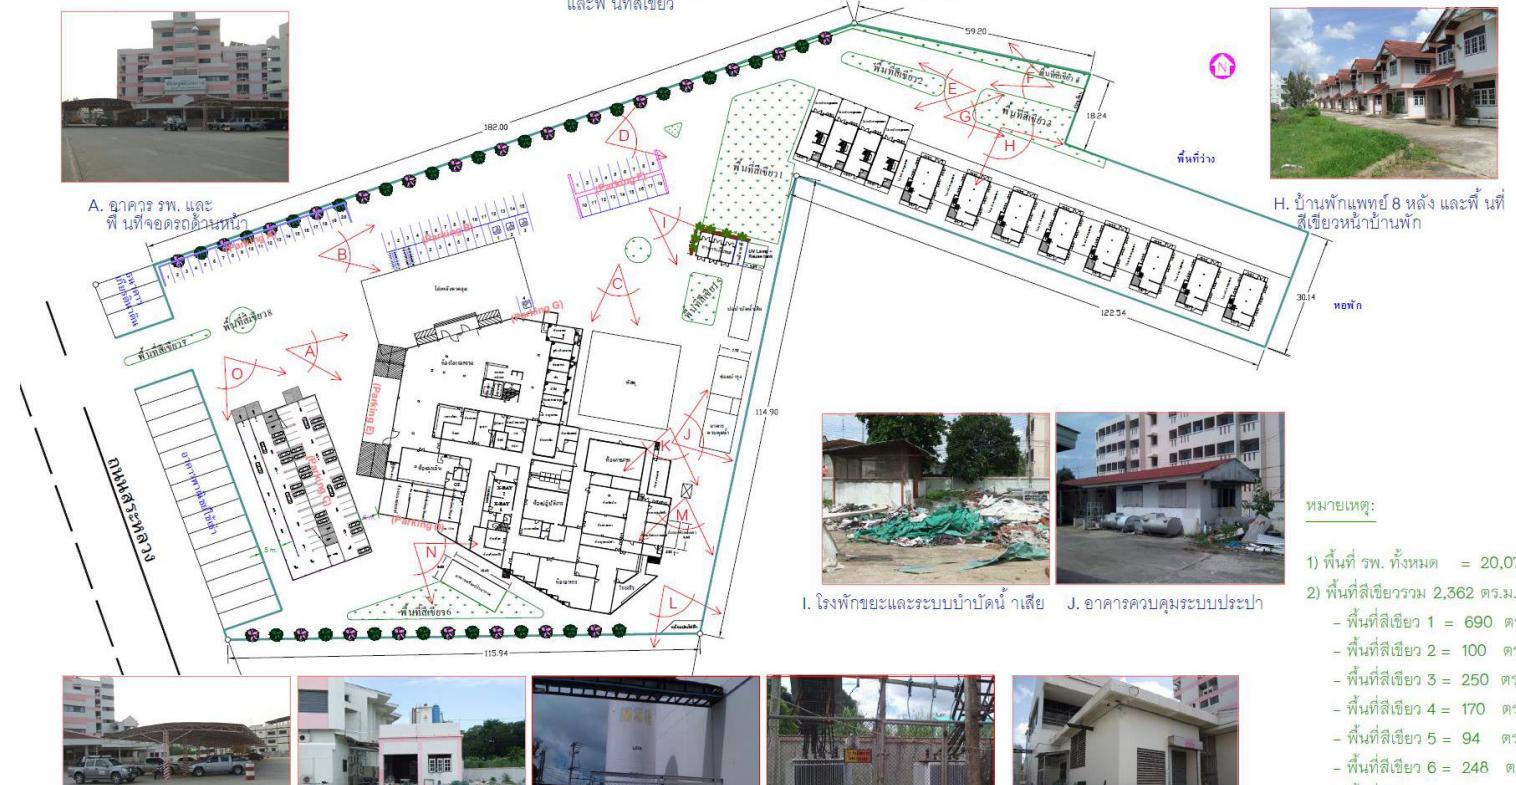
ภาพที่ 1.3.1-1 ลักษณะการใช้ประโยชน์พื้นที่ภายในโรงพยาบาลชัยอรุณเวชการ

B. ที่นี่จอดรถด้านหน้าอาคาร รพ. C. อาคารเอนกประสงค์ (ห้องพัสดุ) D. ถนนขนาดเล็กส่วนบ้านพัก และพื้นที่สีเขียว E. ที่นี่ที่สีเขียวด้านหน้าทางเข้าส์ F. ที่นี่ที่สีเขียวบริเวณบ้านพัก G. ที่นี่ที่สีเขียวหน้าบ้านพักแพท'

A. อาคาร รพ. และ ที่นี่จอดรถด้านหน้า

I. โรงพักขยะและระบบบำบัดน้ำเสีย J. อาคารควบคุมระบบประปา

O. ที่นี่ที่จอดรถด้านหน้าและจะรื้อ หรือ เพื่อสร้างอาคารจอดรถ N. อาคารเครื่องปรับอากาศ M. ถังออกซิเจนเหลว L. หม้อแปลงไฟฟ้า K. ห้องเครื่องกำเนิดไฟฟ้าสำรอง

H. บ้านพักแพท' 8 หลัง และพื้นที่ สีเขียวหน้าบ้านพัก

- 1) พื้นที่ รพ. ทั้งหมด = 20,070 ตร.ม.
- 2) พื้นที่สีเขียวรวม 2,362 ตร.ม.
  - พื้นที่สีเขียว 1 = 690 ตร.ม.
  - พื้นที่สีเขียว 2 = 100 ตร.ม.
  - พื้นที่สีเขียว 3 = 250 ตร.ม.
  - พื้นที่สีเขียว 4 = 170 ตร.ม.
  - พื้นที่สีเขียว 5 = 94 ตร.ม.
  - พื้นที่สีเขียว 6 = 248 ตร.ม.
  - พื้นที่สีเขียว 7 = 90 ตร.ม.
  - โถส้วมตันนิมรรภัตานทิกะโน = 450 ตร.ม.
  - โถส้วมตันนิมรรภัตานทิกะตี = 270 ตร.ม.

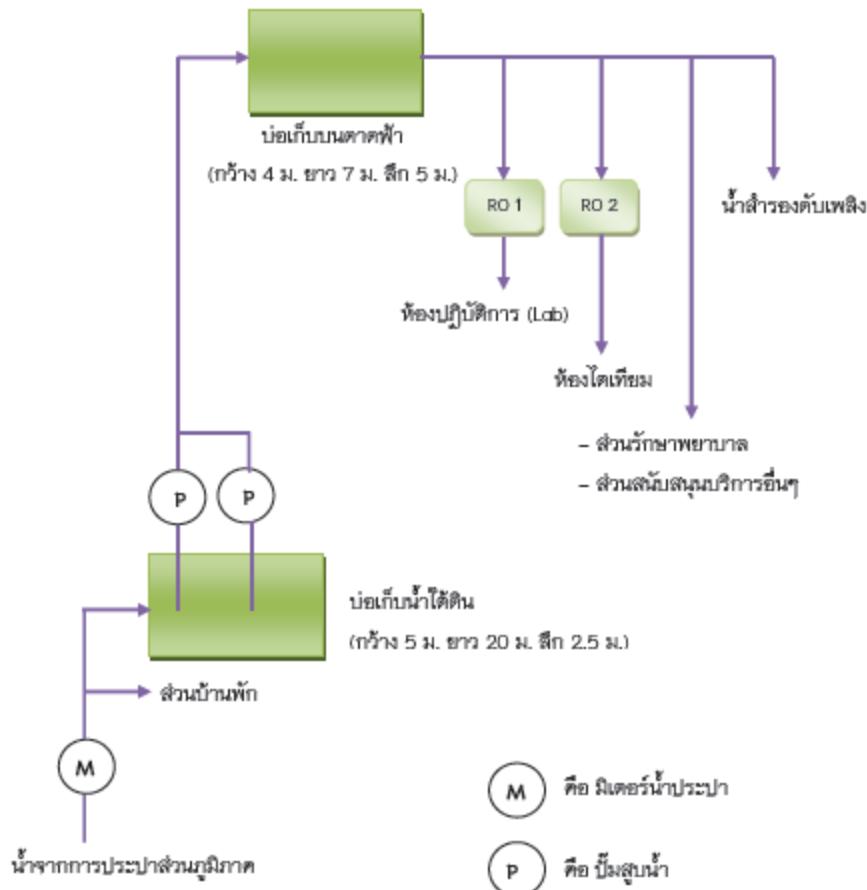
ภาพที่ 1.3.8-1 แผนภูมิ (Flow Chart) ผังระบบการจ่ายน้ำของโรงพยาบาลชัยอุรุณเวชการ

โรงพยาบาลใช้น้ำจากการประปาส่วนภูมิภาคจังหวัดพิจิตร แผนภูมิ (Flow Chart) ของระบบการจ่ายน้ำแสดงดังภาพที่ 1.3.8-1 โดยจะรับน้ำจากการประปาส่วนภูมิภาคผ่านมิเตอร์มาเก็บไว้ในถังได้ดินกว้าง 5 เมตร ยาว 20 เมตร ลึก 2.5 เมตร รวมความจุ 250 ลบ.ม. แล้วใช้ปั๊มขนาด 20 HP จำนวน 2 ตัว สูบขึ้น สูงสุดสูงบนหลังคาขนาด กว้าง 4 เมตร ยาว 7 เมตร ลึก 5 เมตร รวมความจุ 140 ลบ.ม. จากนั้นจึงส่งให้กับอาคารต่าง ยกเว้นอาคารบ้านพัก/หอพัก จะมีมิเตอร์แยกจากมิเตอร์น้ำของโรงพยาบาล

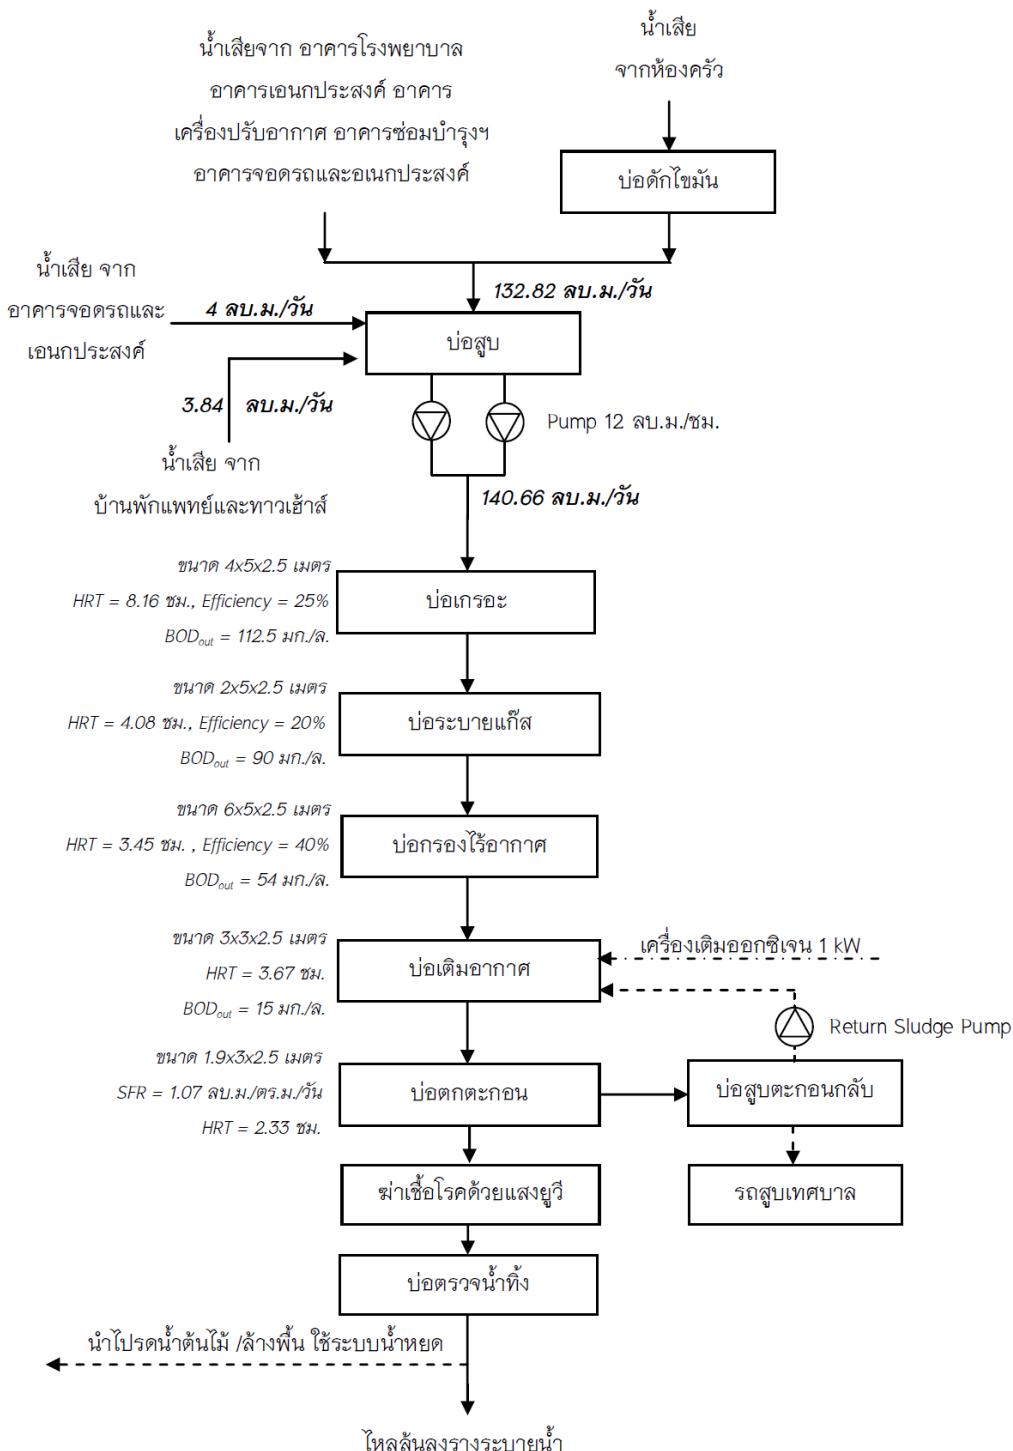
ภาพที่ 1.3.9-1 ขั้นตอน (Flow Chart) การรวมและบำบัดน้ำเสียของโรงพยาบาลหลังขยายโครงการ

ใช้ระบบบำบัดส่วนเดิม เนื่องจากสามารถรองรับน้ำเสียที่เกิดขึ้นจากการขยายเตียงเป็น

143 เตียงได้

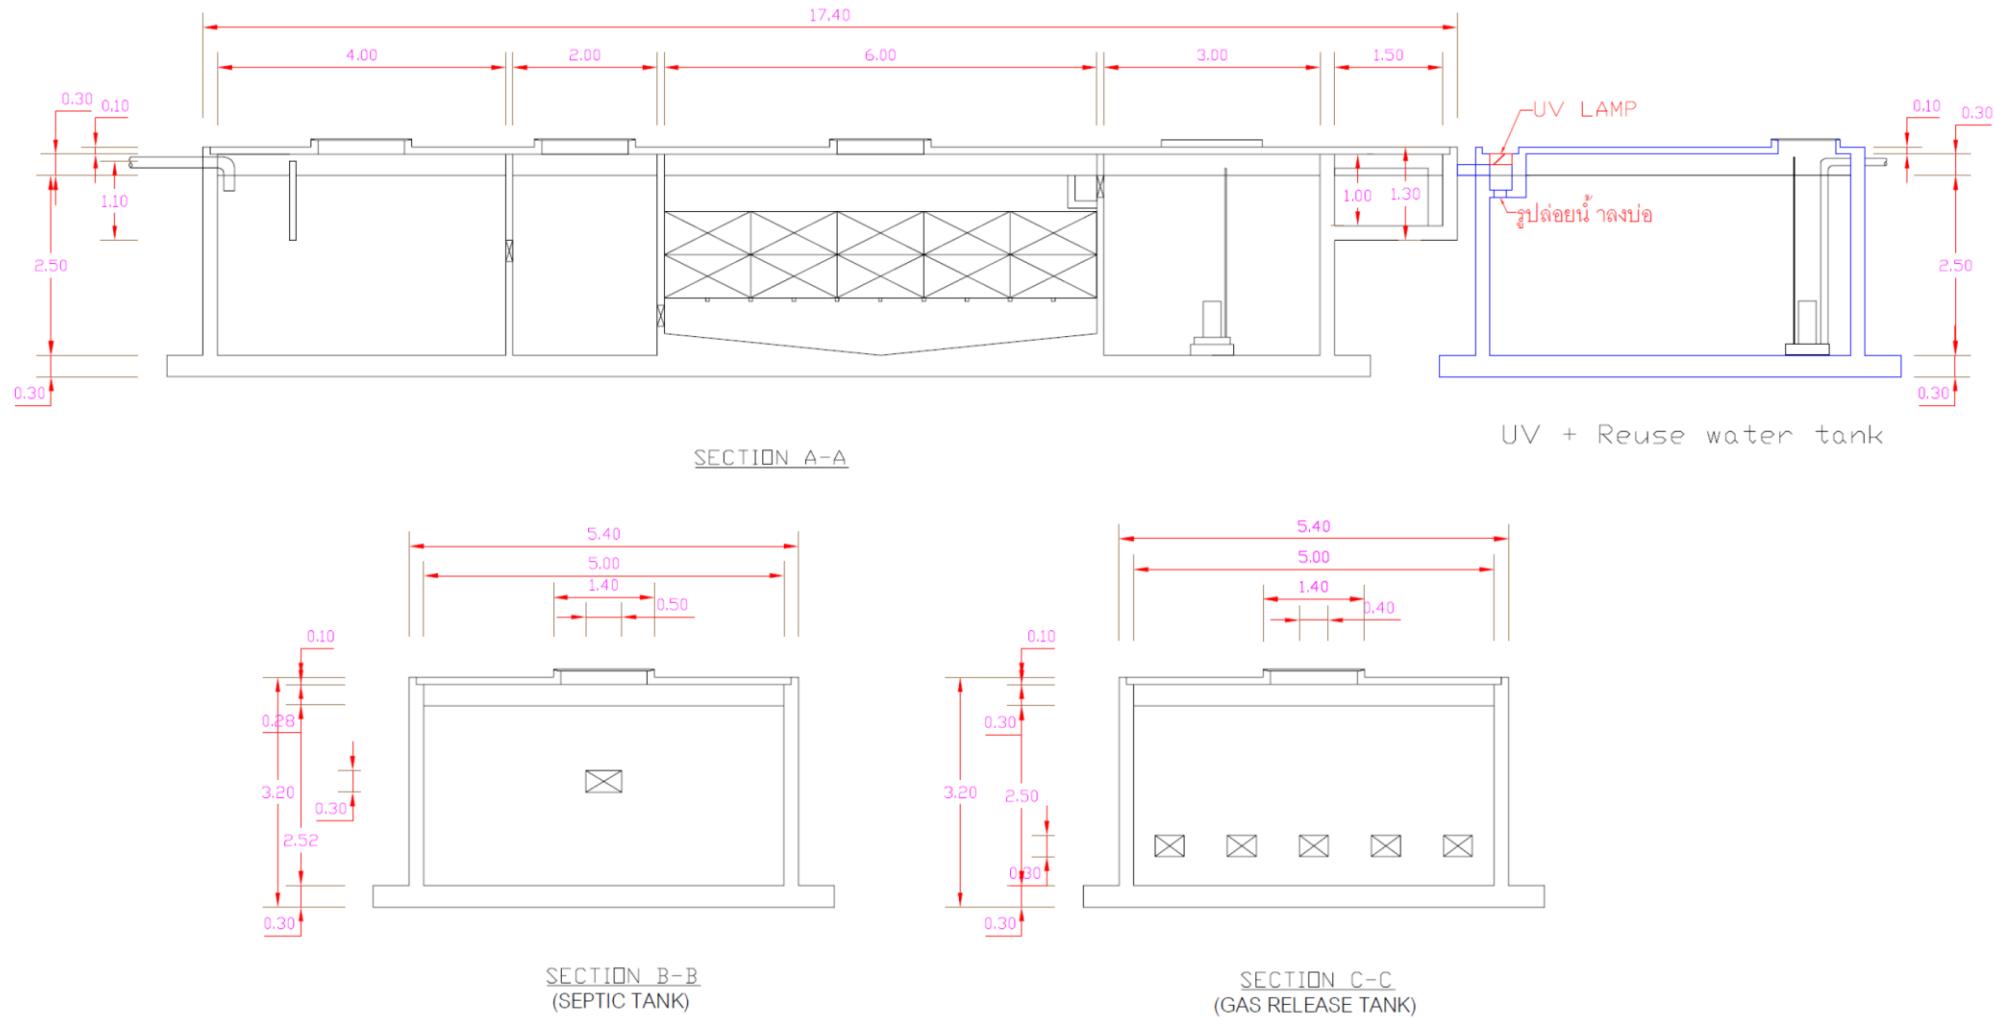
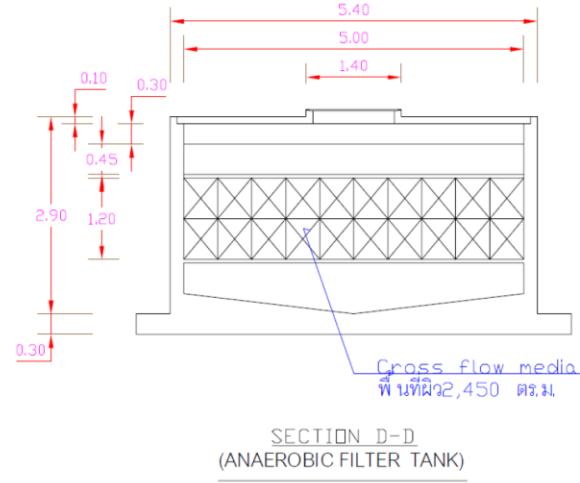
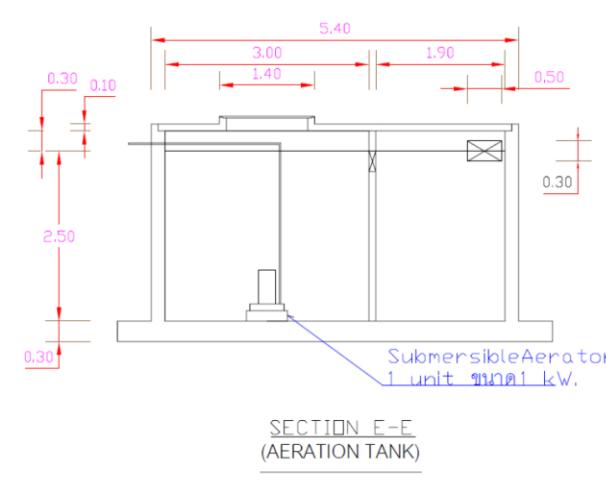
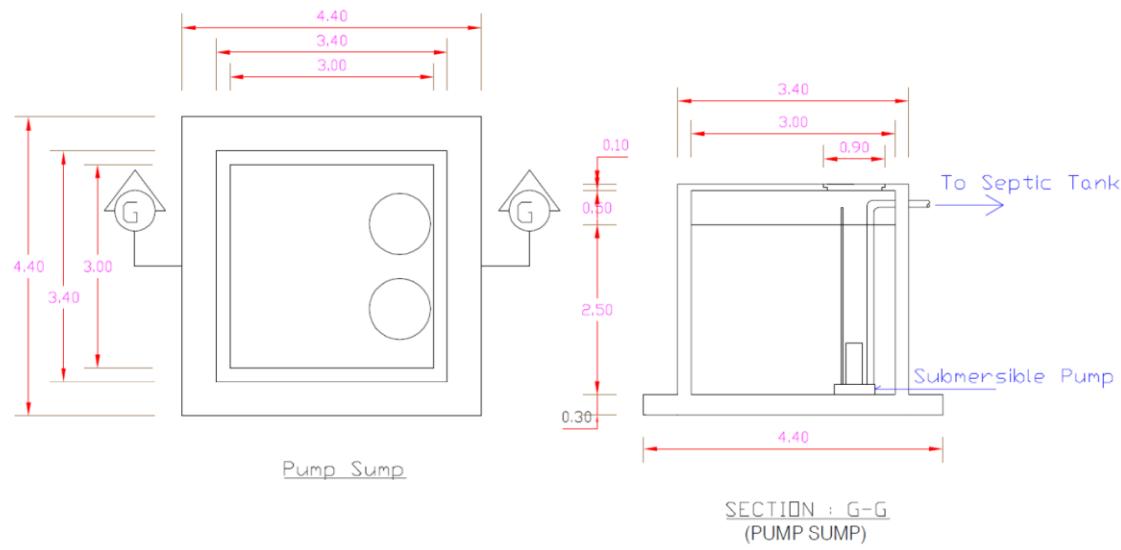
ภาพที่ 1.3.9-3 รายละเอียด (Detail) ภาพตัดขวาง ของระบบบำบัดน้ำเสีย

ภาพที่ 1.3.9-3 (ต่อ) รายละเอียด (Detail) ภาพตัดขวาง ของระบบบำบัดน้ำเสีย

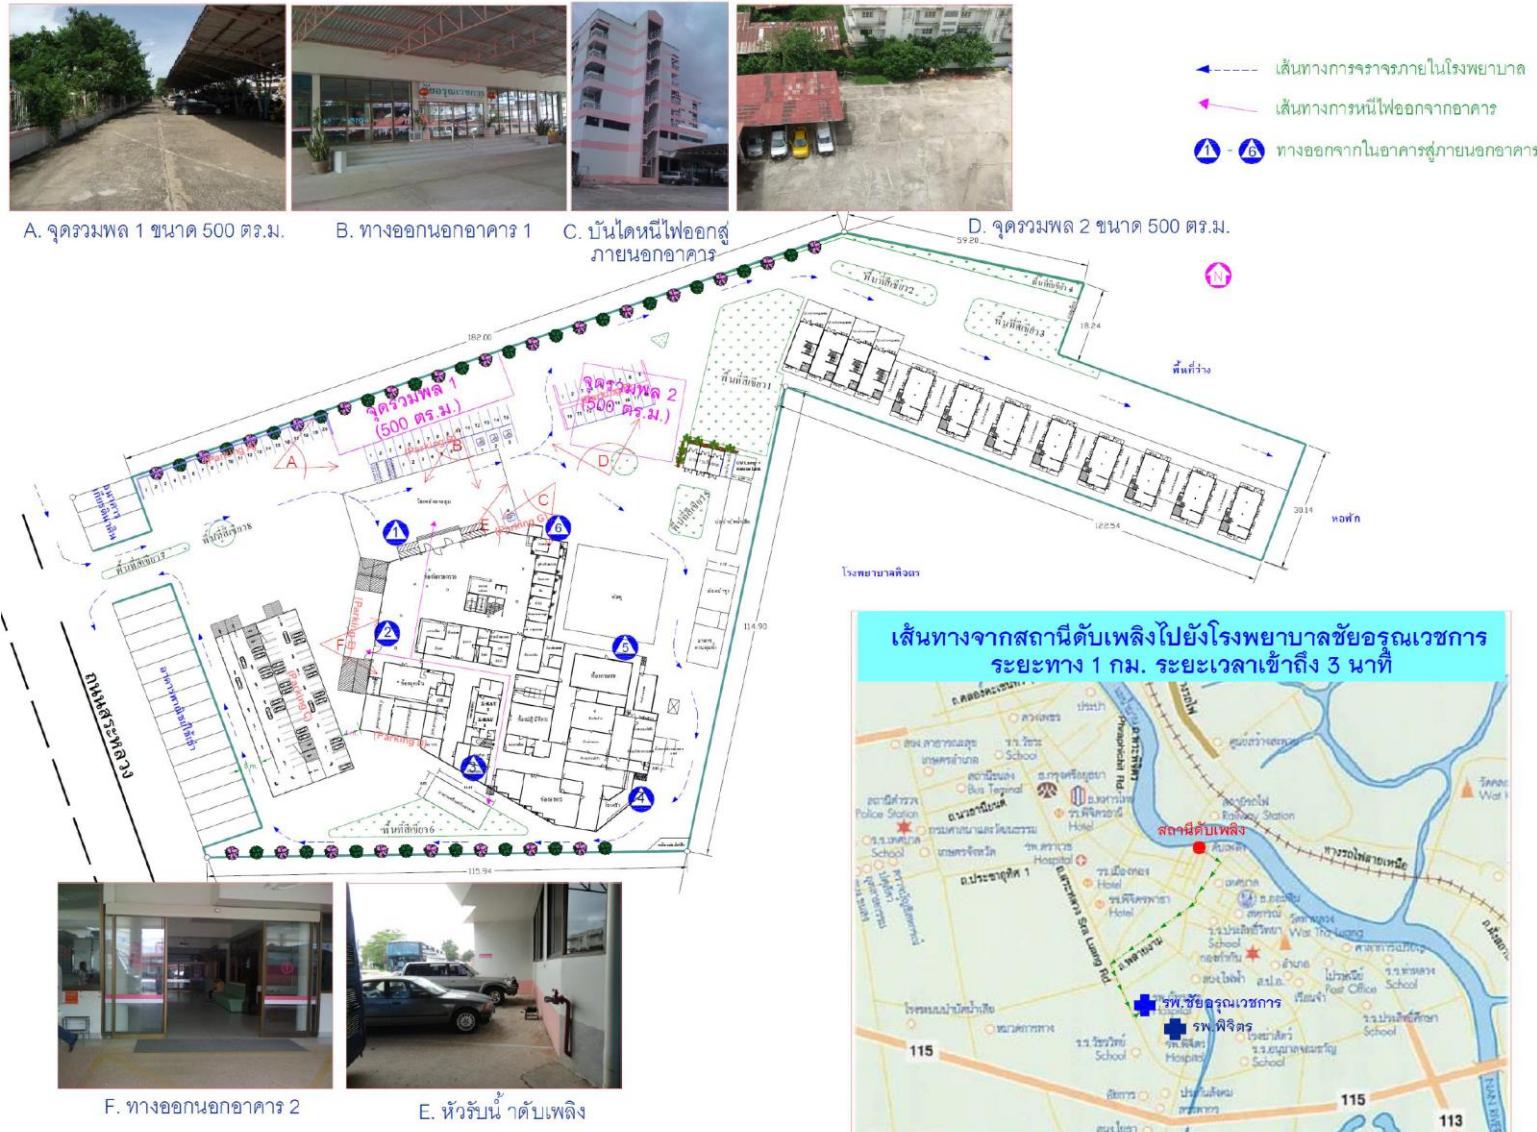
ภาพที่ 1.3.13-1 เส้นทางหนีไฟออกจากอาคาร, จุดรวมพล และเส้นทางเข้าถึงของรถดับเพลิง

- จุดรวมพล 1 ด้านหน้าอาคารโรงพยาบาล ใช้รวมพลกรณีเกิดเหตุเพลิงไหม้ อาคารโรงพยาบาลส่วนหลัง มีพื้นที่ 500 ตารางเมตร
- จุดรวมพล 2 ด้านข้างอาคารโรงพยาบาลบริเวณศาลาพระพรหม ใช้รวมพลกรณีเกิดเหตุเพลิงไหม้อาคารโรงพยาบาลส่วนหน้า มีพื้นที่ 500 ตารางเมตร

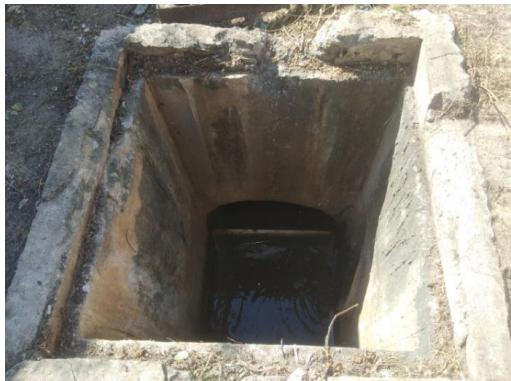
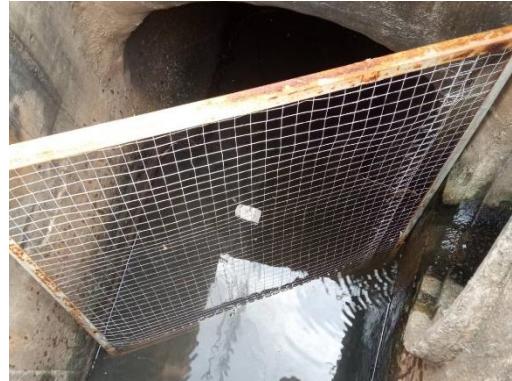
**ภาพที่ 2-10 เจ้าหน้าที่ตรวจสอบบ่อพักน้ำ**

ตรวจสอบปริมาณตะกอนบ่อพักน้ำ

ตะแกรงดักขยะภายในบ่อพักน้ำ

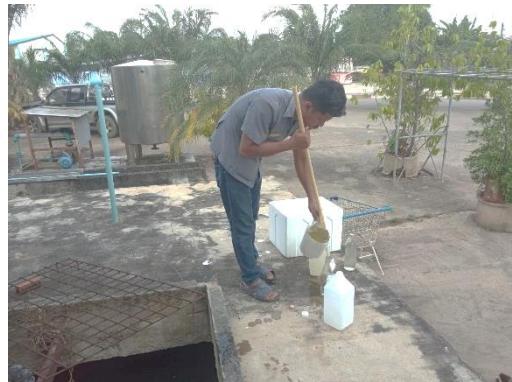
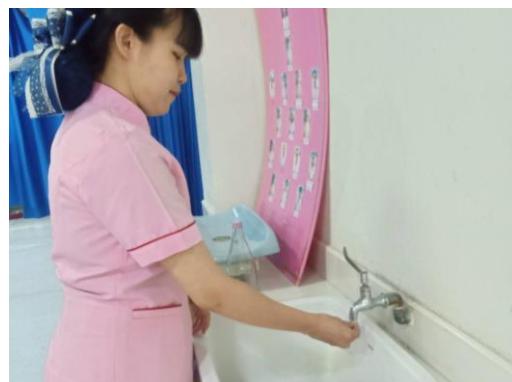
**ภาพที่ 2-11 การเก็บตัวอย่างน้ำเสียและน้ำประปา**

เก็บตัวอย่างน้ำเข้าระบบบำบัดน้ำเสีย

เก็บตัวอย่างน้ำเสียที่ผ่านการบำบัดแล้ว

เก็บตัวอย่างน้ำประปา

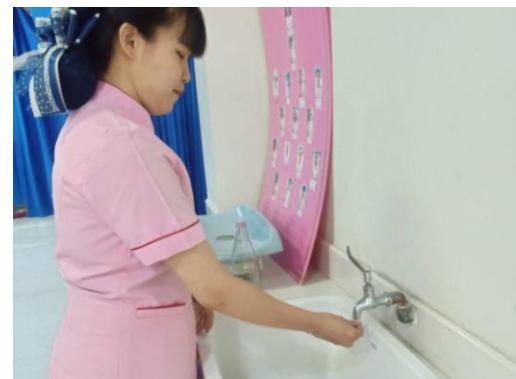
ภาพที่ 3.5.3-1 การเก็บตัวอย่างน้ำใช้

จากการตรวจน้ำคุณภาพคุณภาพน้ำใช้ ในเดือน กันยายน 2565 บริเวณ แผนก ER และ แผนกห้องอาหาร และในเดือน ธันวาคม บริเวณ แผนก OPD และ แผนก วอร์ด 5 พบว่า ทุกพารามิเตอร์อยู่ในเกณฑ์มาตรฐาน ตามประกาศกรมอนามัย เรื่อง เกณฑ์คุณภาพน้ำประปาได้ พ.ศ.2553

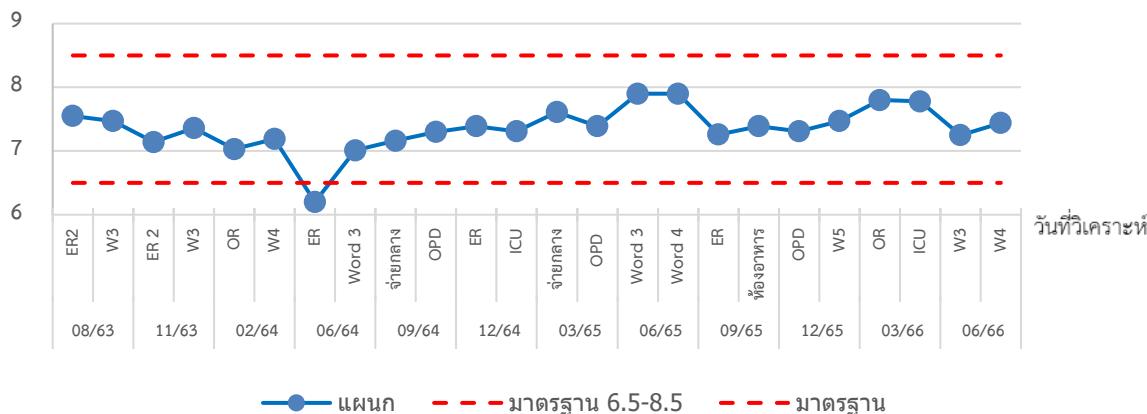
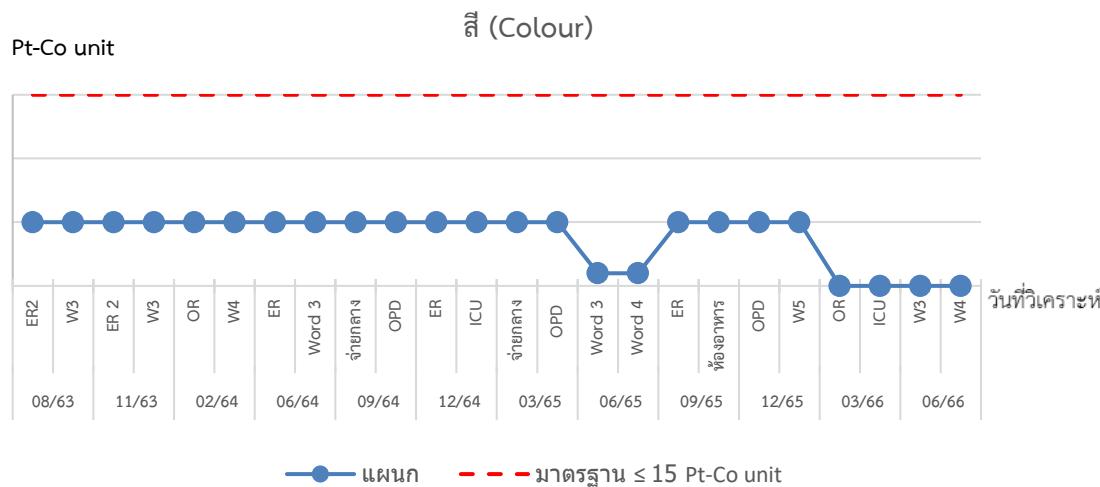
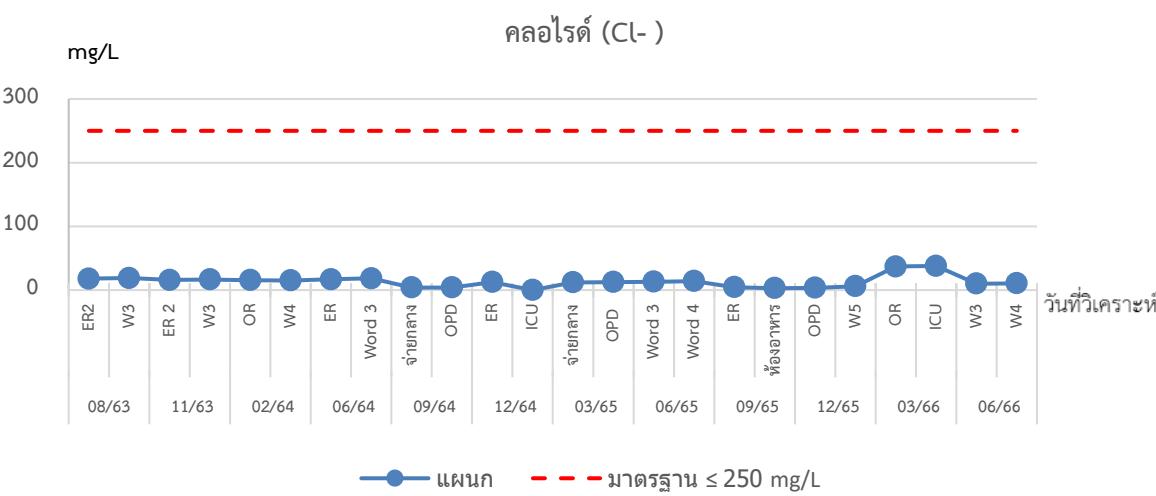
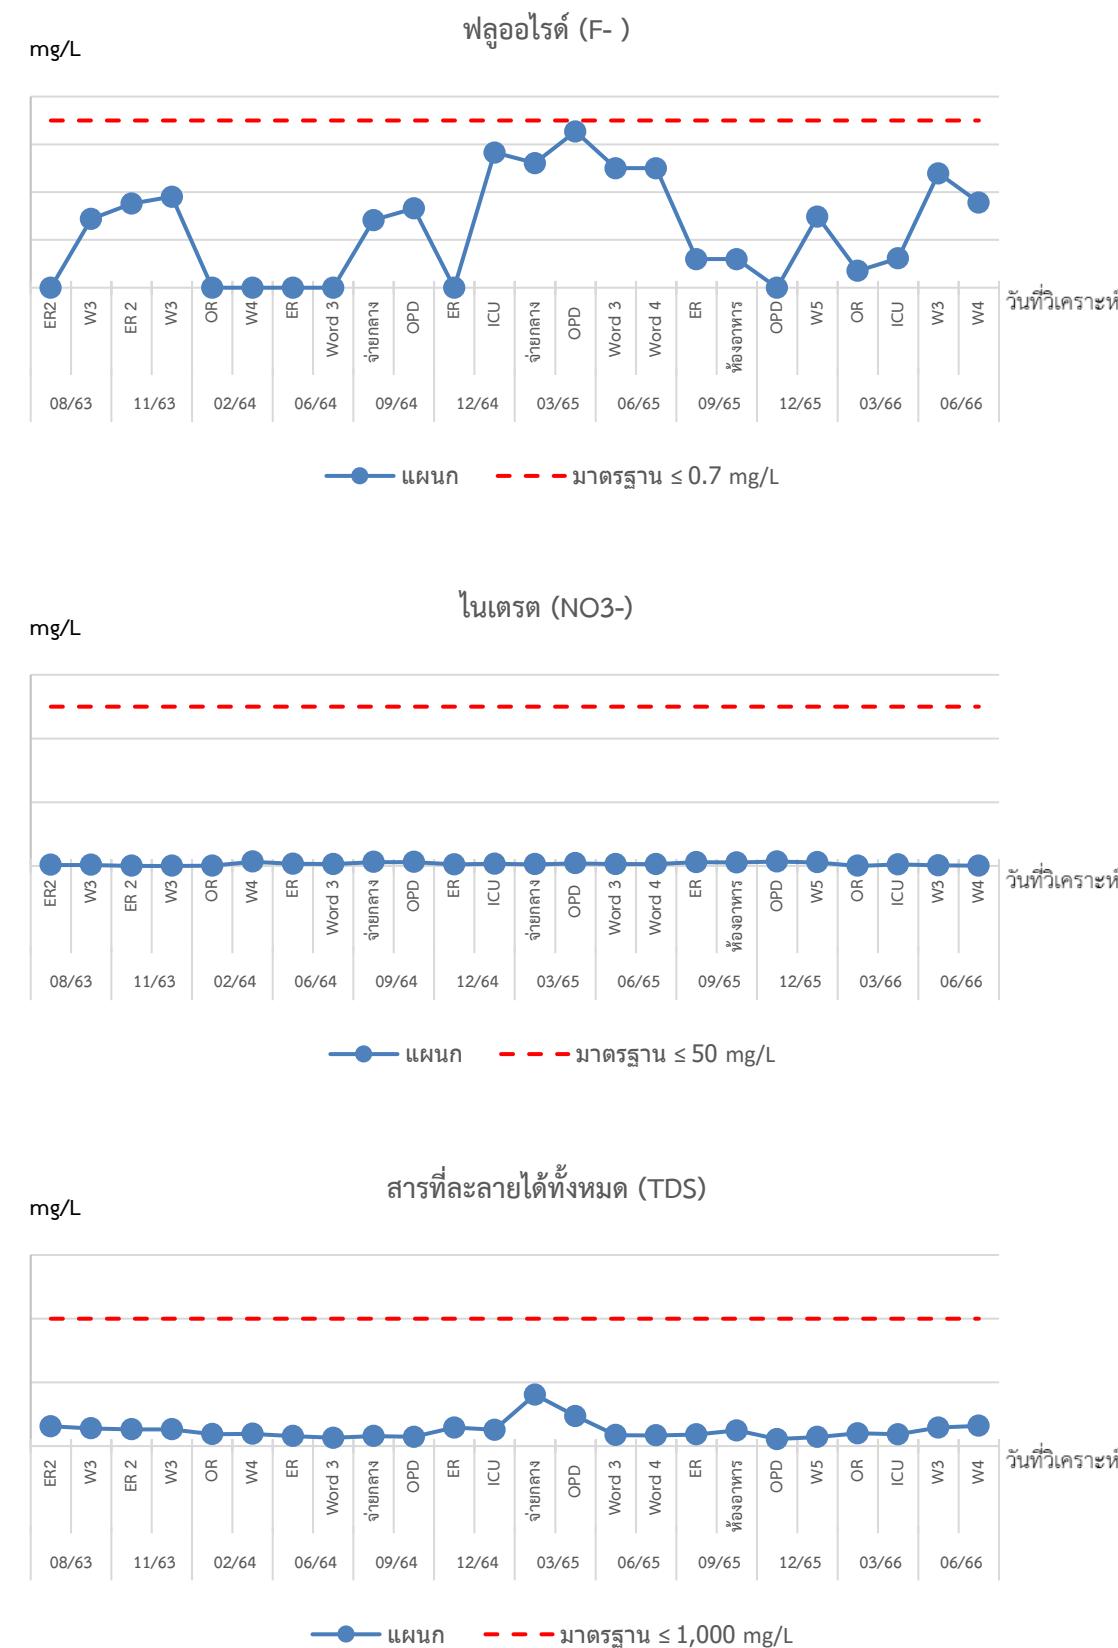
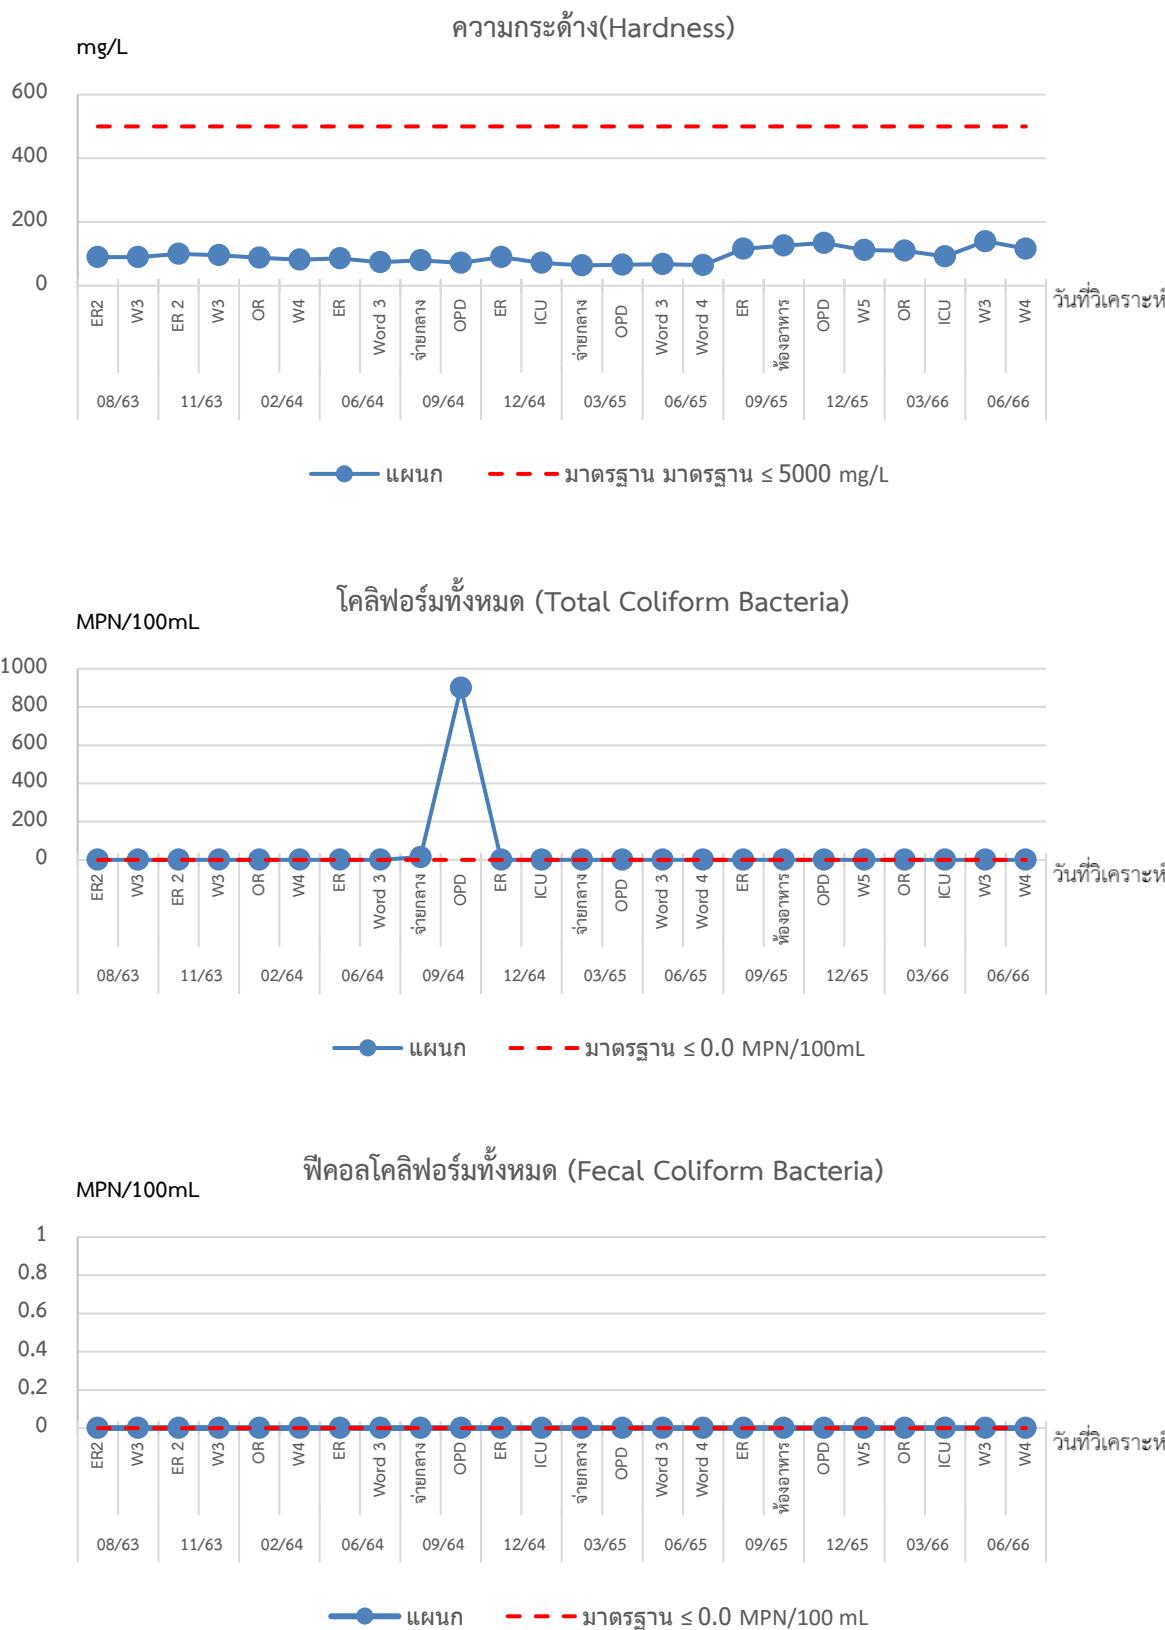
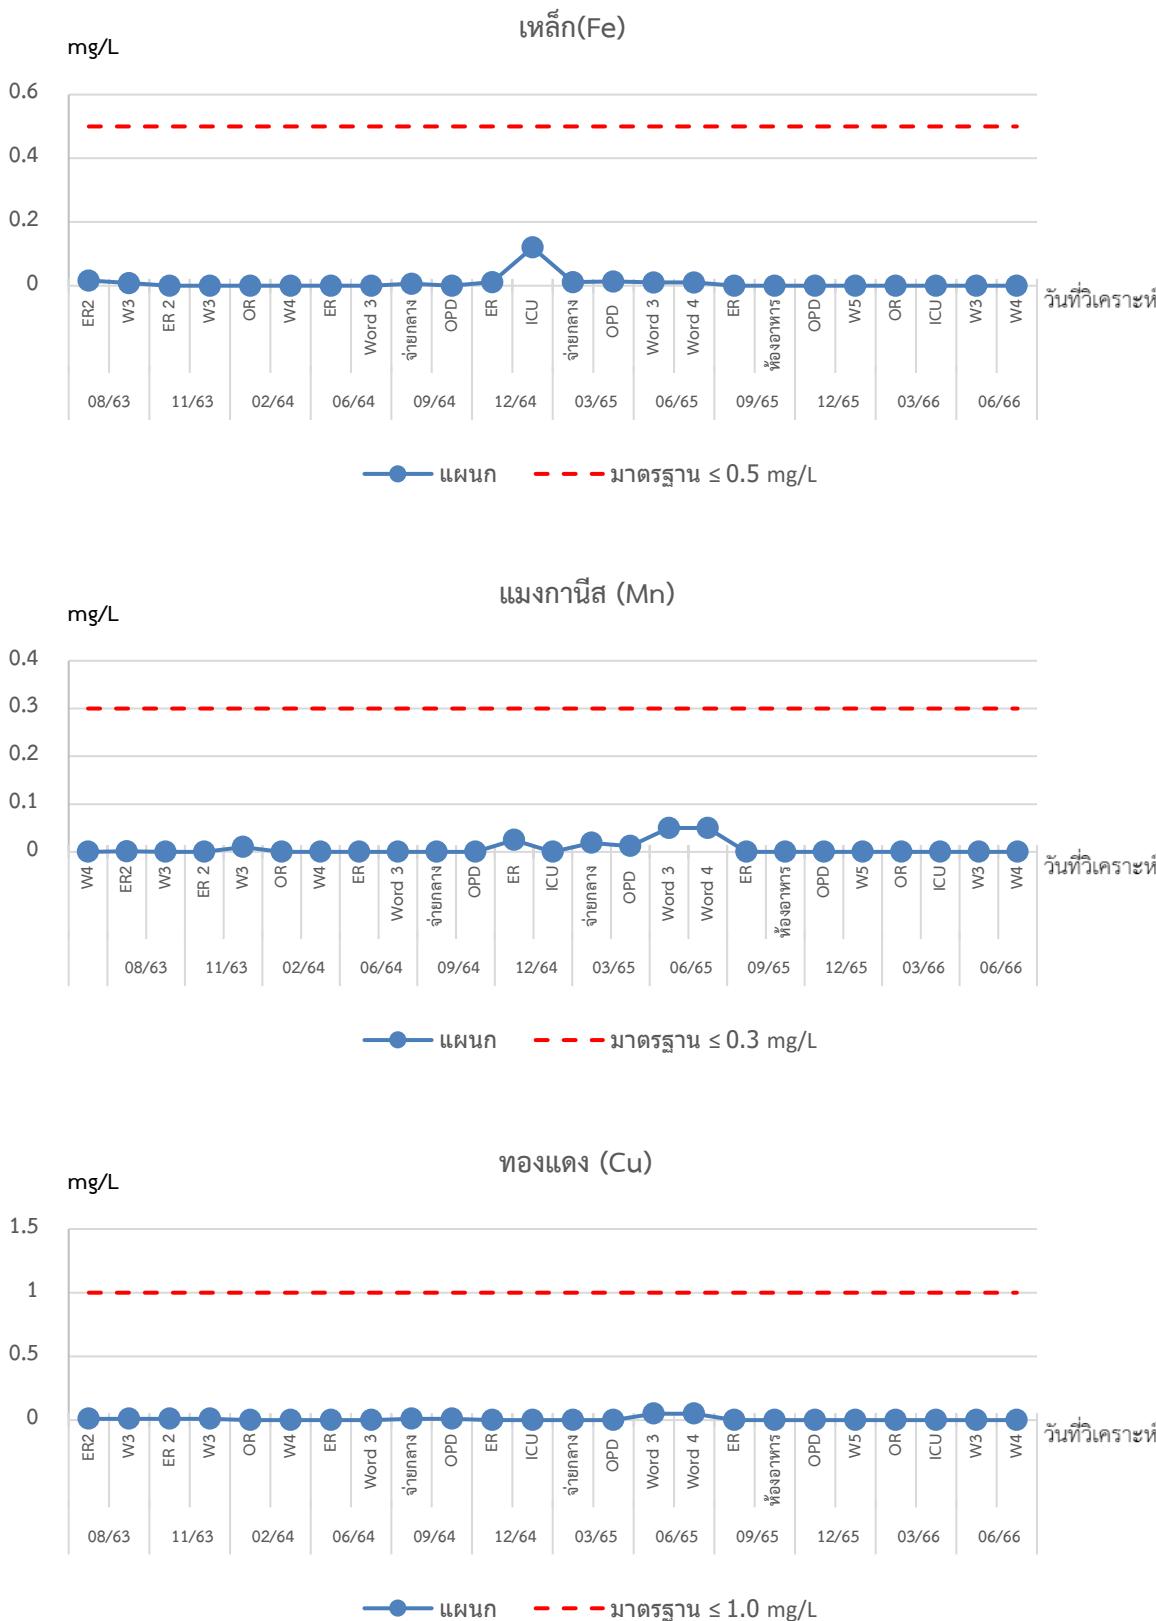
ภาพที่ 3.5.3-2 กราฟเปรียบเทียบคุณภาพน้ำใช้ย้อนหลัง 3 ปี

### ค่าความเป็นกรดเป็นด่าง (pH)

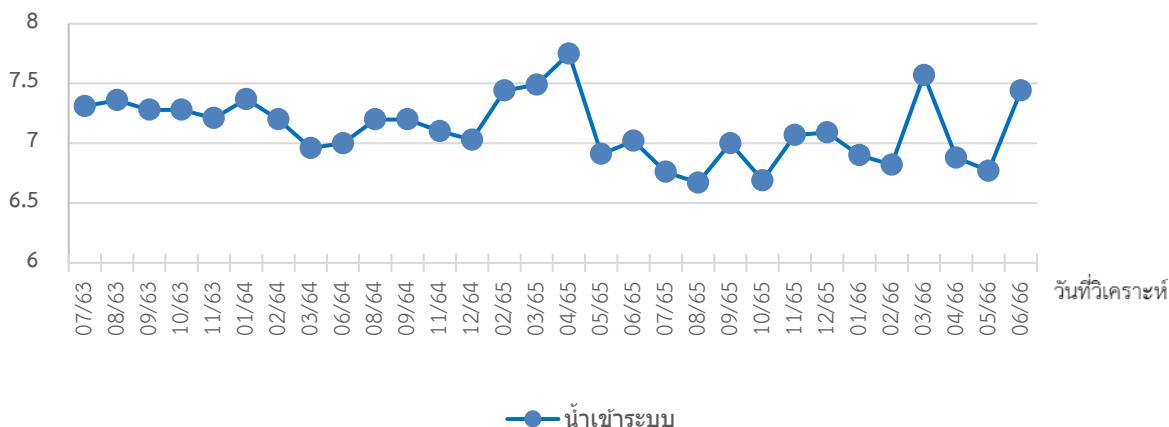
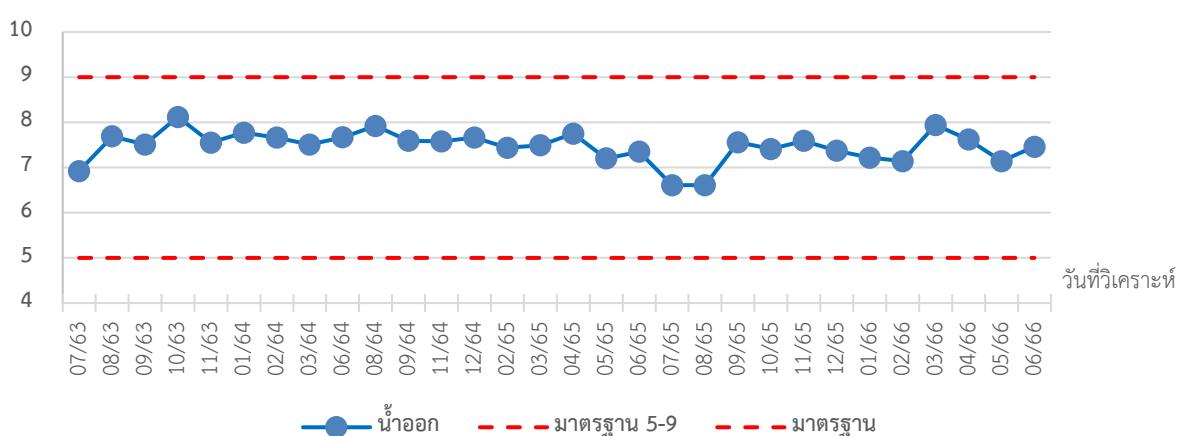
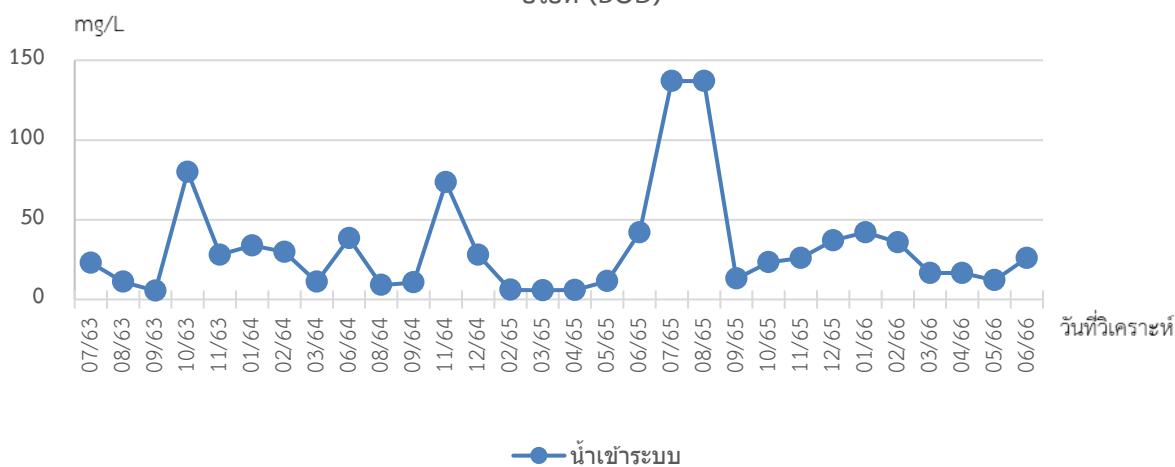
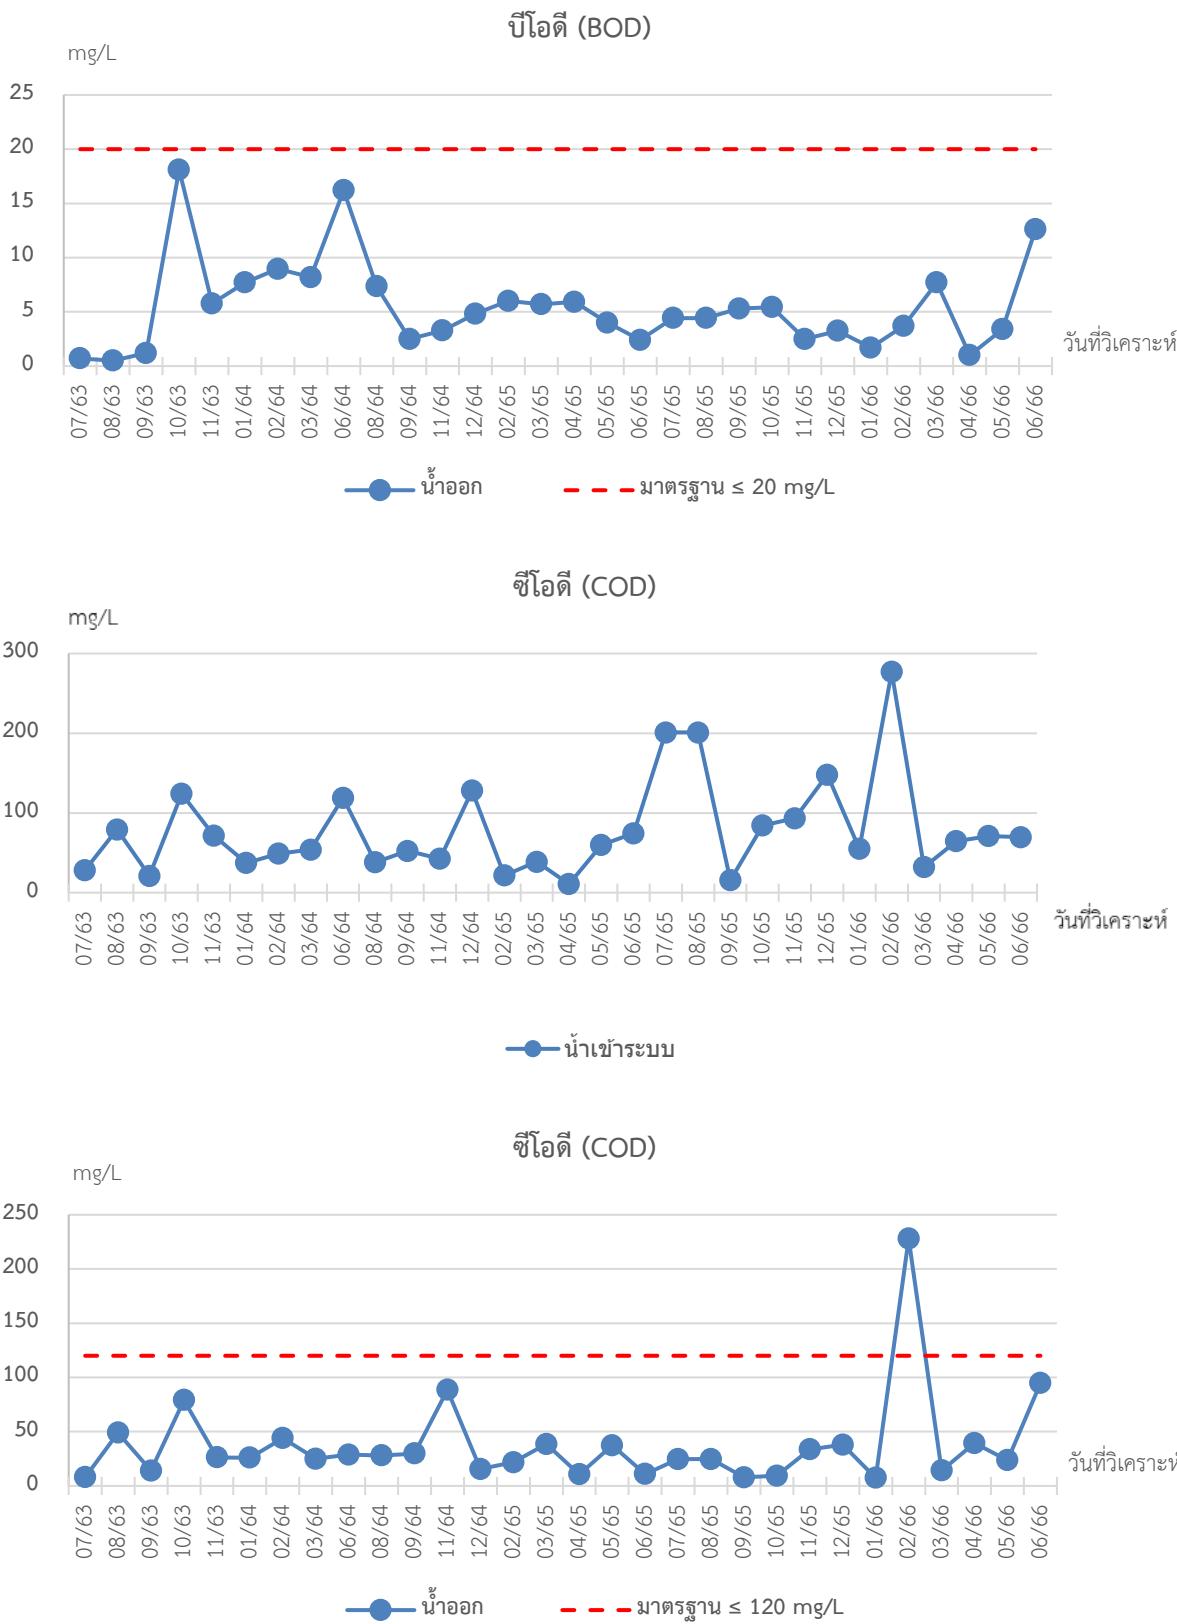
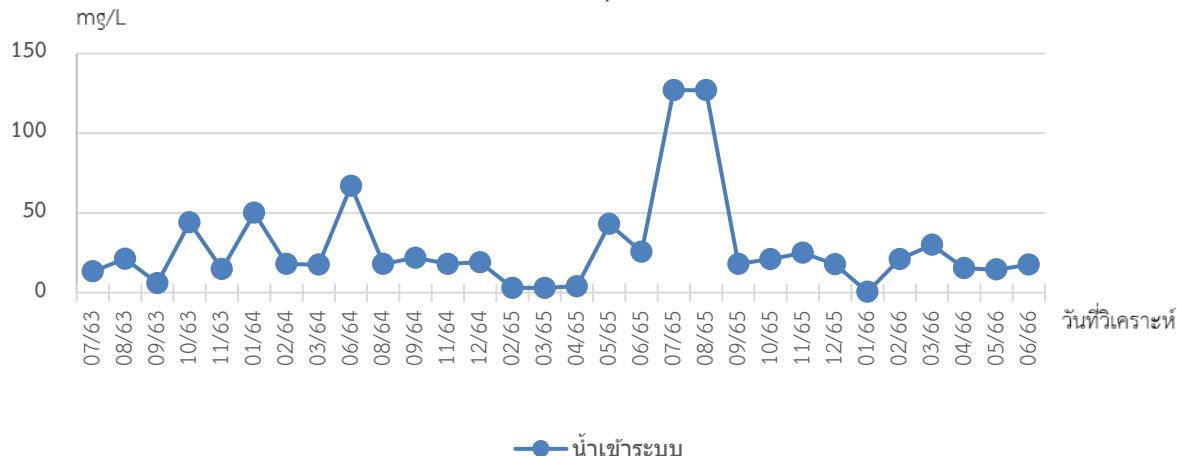
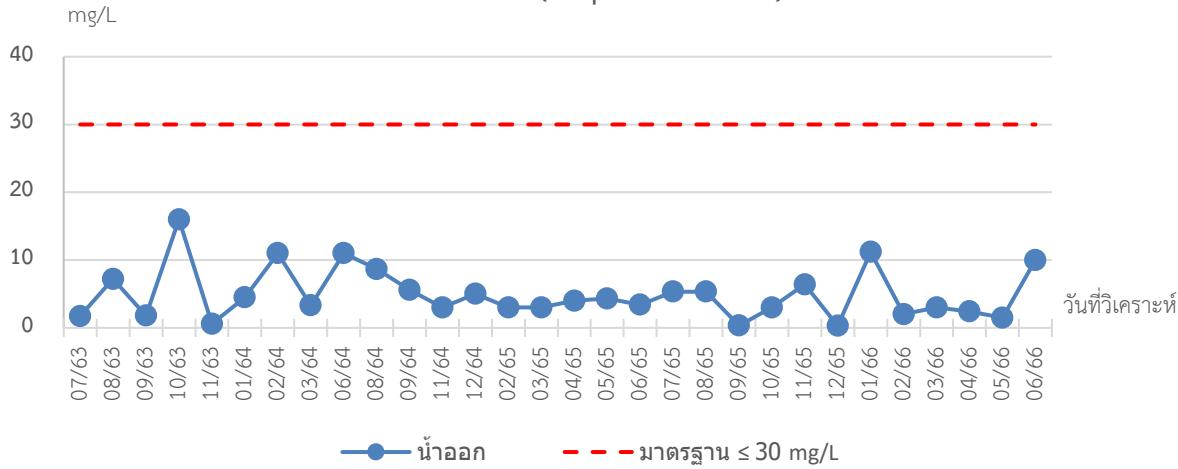
ภาพที่ 3.5.4-2 กราฟเปรียบเทียบคุณภาพน้ำเสียย้อนหลัง 3 ปี

### ค่าความเป็นกรดเป็นด่าง (pH)

### บีโอดี (BOD)

### สารแขวนลอย (Suspended Solids)

### สารที่ละลายได้ทั้งหมด (TDS)
