บทที่ 3

ผลการปฏิบัติตาม มาตรการป้องกันและแก้ไขผลกระทบสิ่งแวดล้อม

3.1 ผลการปฏิบัติตามมาตรการป้องกันและแก้ไขผลกระทบสิ่งแวดล้อม

ตารางที่ 3.1-1 ผลการปฏิบัติตามมาตรการป้องกันและแก้ไขผลกระทบสิ่งแวดล้อม
โครงการคาร์บอนแบล็ก บริษัท ไทยโกลคาร์บอนโปรดักท์ จำกัด
ครั้งที่ 1/2566 ระหว่างเดือนมกราคม ถึงมิถุนายน พ.ศ.2566

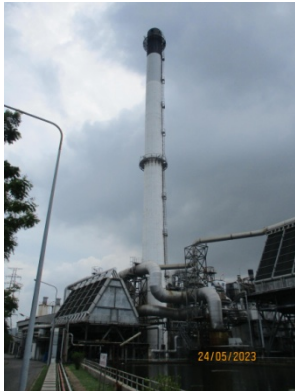
| องค์ประกอบด้าน สิ่งแวดล้อม | ผลกระทบต่อ สิ่งแวดล้อมที่สำคัญ | มาตรการป้องกันและแก้ไขผลกระทบ สิ่งแวดล้อม | ผลการปฏิบัติตามมาตรการป้องกันและแก้ไข ผลกระทบต่อสิ่งแวดล้อม | ปัญหา อุปสรรค และแนวทางแก้ไข | ภาพถ่ายประกอบ การปฏิบัติตามมาตรการฯ |
|---|---|---|---|---|---|
| 2. คุณภาพอากาศ | <ul style="list-style-type: none"> - ผลกระทบจากการระบายสารมลพิษของโรงงานผลิตผงคาร์บอนแบลกรวมกับแหล่งกำเนิดอื่นๆ ทำให้คุณภาพอากาศเป็นดังนี้ • ความเข้มข้นสูงสุดของ SO₂-1 ชม. = 700 มก./ลบ.ม. • ความเข้มข้นสูงสุดของ SO₂-24 ชม. = 198 มก./ลบ.ม. • ความเข้มข้นสูงสุดของ SO₂-1 ปี | <ul style="list-style-type: none"> - ควบคุมการระบายสารมลพิษจากปล่องระบายอากาศให้เป็นไปตามค่าที่กำหนด <ul style="list-style-type: none"> • SO₂ = 608 ppm ที่ 7%O₂ หรือ 57.490 g/s • NO_x = 200 ppm ที่ 7%O₂ หรือ 13.757 g/s • PM = 240 mg/Nm³ ที่ 7%O₂ หรือ 8.664 g/s | <ul style="list-style-type: none"> - โรงงานได้ดำเนินการควบคุมปริมาณ SO₂, NO_x และ PM และจัดให้มีการตรวจวัดคุณภาพอากาศจาก Combined Concrete Stack โดยบริษัท ซีคोट จำกัด จำนวน 1 ครั้ง ในวันที่ 16 พฤษภาคม พ.ศ.2566 โดยพบค่าความเข้มข้นดังนี้ <ul style="list-style-type: none"> • SO₂ = 339.7 ppm ที่ 7%O₂ หรือ 45.95 g/s • NO_x = 136.7 ppm ที่ 7%O₂ หรือ 13.29 g/s • PM = 53.8 mg/Nm³ ที่ 7%O₂ หรือ 2.77 g/s | <ul style="list-style-type: none"> - ไม่มีปัญหาอุปสรรคในการดำเนินการ | <p>Combined Concrete Stack</p> |

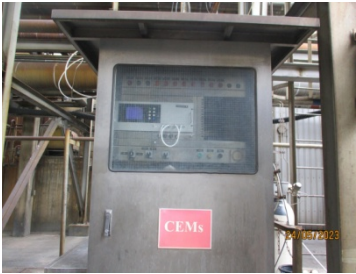
| องค์ประกอบด้าน สิ่งแวดล้อม | ผลกระทบต่อ สิ่งแวดล้อมที่สำคัญ | มาตรการป้องกันและแก้ไขผลกระทบ สิ่งแวดล้อม | ผลการปฏิบัติตามมาตรการป้องกันและแก้ไข ผลกระทบต่อสิ่งแวดล้อม | ปัญหา อุปสรรค และแนวทางแก้ไข | ภาพถ่ายประกอบ การปฏิบัติตามมาตรการฯ |
|---|---|---|---|---|---|
| | | <ul style="list-style-type: none"> - ตรวจสอบความถูกต้อง (Audit/RATA/RAA) ของระบบตรวจวัดคุณภาพอากาศในปล่องระบายอากาศแบบต่อเนื่อง (Continuous Emission Monitoring System; CEMS) ที่ปล่อง Combined Concrete ให้เป็นไปตามมาตรฐานของ U.S. EPA หรือตามที่ส่วนราชการกำหนด โดยพารามิเตอร์ที่ทำการตรวจสอบ ได้แก่ SO₂, NO_x และ O₂ | <ul style="list-style-type: none"> - โรงงานได้ดำเนินการตรวจสอบความถูกต้อง (RAA) ของระบบตรวจวัดคุณภาพอากาศในปล่องระบายอากาศแบบต่อเนื่อง (Continuous Emission Monitoring System; CEMS) ที่ Combined Concrete Stack โดยบริษัท ซีคोट จำกัด เมื่อวันที่ 16 พฤษภาคม พ.ศ.2566 เรียบร้อยแล้ว (ภาคผนวก ข.2) | <ul style="list-style-type: none"> - ไม่มีปัญหาอุปสรรคในการดำเนินการ | <p>CEMS ของ Combined Concrete Stack</p> |

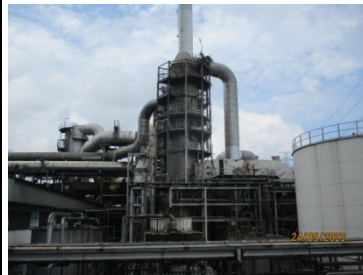
| องค์ประกอบด้านสิ่งแวดล้อม | ผลกระทบต่อสิ่งแวดล้อมที่สำคัญ | มาตรการป้องกันและแก้ไขผลกระทบต่อสิ่งแวดล้อม | ผลการปฏิบัติตามมาตรการป้องกันและแก้ไขผลกระทบต่อสิ่งแวดล้อม | ปัญหา อุปสรรค และแนวทางแก้ไข | ภาพถ่ายประกอบ การปฏิบัติตามมาตรการฯ |
|---|---|---|---|---|---|
| 2. คุณภาพอากาศ (ต่อ) | = 45 มกค./ลบ.ม. • ความเข้มข้นสูงสุดของ NO ₂ -1 ชม. = 139 มกค./ลบ.ม. • ความเข้มข้นสูงสุดของ TSP-24 ชม. = 43 มกค./ลบ.ม. • ความเข้มข้นสูงสุดของ TSP-1 ปี = 15 มกค./ลบ.ม. | - จัดให้มีเจ้าหน้าที่รับผิดชอบในการตรวจสอบและซ่อมบำรุงระบบควบคุมฝุ่นผงคาร์บอน-แบล็ก และระบบ FGD | - โรงงานจัดเจ้าหน้าที่ Operation เป็นผู้ดูแลระบบควบคุมฝุ่นผงคาร์บอนแบล็ก และ FGD เป็นประจำทุกวัน วันละ 3 กะ (ภาคผนวก ข.3) และมีการตรวจสอบและซ่อมบำรุงตามแผนที่กำหนด (ภาคผนวก ข.4) | - ไม่มีปัญหา อุปสรรคในการดำเนินการ | ระบบ FGD |

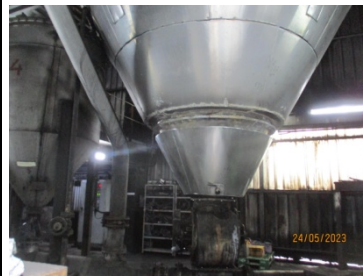
| องค์ประกอบด้านสิ่งแวดล้อม | ผลกระทบต่อสิ่งแวดล้อมที่สำคัญ | มาตรการป้องกันและแก้ไขผลกระทบต่อสิ่งแวดล้อม | ผลการปฏิบัติตามมาตรการป้องกันและแก้ไขผลกระทบต่อสิ่งแวดล้อม | ปัญหา อุปสรรค และแนวทางแก้ไข | ภาพถ่ายประกอบ การปฏิบัติตามมาตรการฯ |
|---|---|---|---|---|---|
| | | - ควบคุมระบบการทำงานของ Main Bag Filter โดย <ul style="list-style-type: none"> • จัดตั้งกรงสำรอง จำนวน 1 ชุด • เปลี่ยนถุงกรองตามอายุการใช้งาน ประมาณ 2 ปีต่อครั้ง • มีระบบตรวจสอบประสิทธิภาพการทำงานของถุงกรองที่ห้องควบคุม • อากาศจากระบบให้ปล่อยผ่านระบบ Flare | - โรงงานมีการควบคุมระบบการทำงานของ Main Bag Filter โดย <ul style="list-style-type: none"> • จัดให้มีถุงกรองสำรอง อย่างน้อย 1 ชุด • มีการเปลี่ยนถุงกรอง ตามอายุการใช้งานของถุงกรอง (ภาคผนวก ข.5) • มีระบบตรวจสอบประสิทธิภาพการทำงานของถุงกรองที่ห้องควบคุม โดยพิจารณาระดับผลต่างความดัน หากผิดปกติจะมีสัญญาณเตือน (Alarm) ทุกครั้ง • ก๊าซที่ผ่านการแยกผงคาร์บอนแบล็กออกที่ Main Bag Filter จะถูกนำกลับ ไปใช้เป็นเชื้อเพลิงที่ Dryer Air Heater, Oil Preheater, Boiler และ After Burner ส่วนที่เหลือจะระบายออกทางหอเผา (Flare) | - ไม่มีปัญหา อุปสรรคในการดำเนินการ | Main Bag Filter |

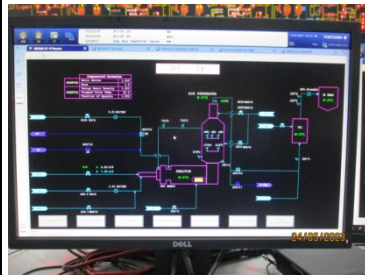
| องค์ประกอบด้าน สิ่งแวดล้อม | ผลกระทบต่อ สิ่งแวดล้อมที่สำคัญ | มาตรการป้องกันและแก้ไขผลกระทบ สิ่งแวดล้อม | ผลการปฏิบัติตามมาตรการป้องกันและแก้ไข ผลกระทบสิ่งแวดล้อม | ปัญหา อุปสรรค และแนวทางแก้ไข | ภาพถ่ายประกอบ การปฏิบัติตามมาตรการฯ |
|---|---|---|---|---|---|
| 2. คุณภาพอากาศ (ต่อ) | | <ul style="list-style-type: none"> กรณีถุงกรองถิกษาจะต้องหยุดกระบวนการผลิต และทำการเปลี่ยนถุงกรองทันที โดยขณะที่ทำการเปลี่ยนถุงกรองต้องเดินระบบ Dryer Purge Filter Exhaust Fan ทำให้เกิด Vacuum เพื่อป้องกันการฟุ้งกระจายของผงคาร์บอนแบลคออกสู่ภายนอก | <ul style="list-style-type: none"> กรณีถุงกรองถิกษาจะต้องหยุดกระบวนการผลิต และทำการเปลี่ยนถุงกรองทันที โดยขณะที่ทำการเปลี่ยนถุงกรองจะเดินระบบ Dryer Purge Filter Exhaust Fan ทำให้เกิด Vacuum เพื่อป้องกันการฟุ้งกระจายของผงคาร์บอนแบลคออกสู่ภายนอก (ภาคผนวก ข.6) | | <p>ระบบตรวจสอบประสิทธิภาพ การทำงานของถุงกรอง</p> |

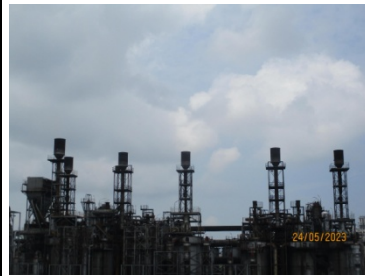
| องค์ประกอบด้าน สิ่งแวดล้อม | ผลกระทบต่อ สิ่งแวดล้อมที่สำคัญ | มาตรการป้องกันและแก้ไขผลกระทบ สิ่งแวดล้อม | ผลการปฏิบัติตามมาตรการป้องกันและแก้ไข ผลกระทบสิ่งแวดล้อม | ปัญหา อุปสรรค และแนวทางแก้ไข | ภาพถ่ายประกอบ การปฏิบัติตามมาตรการฯ |
|---|---|---|---|---|---|
| | | <ul style="list-style-type: none"> ควบคุมระบบการทำงานของ Process Bag Filter โดย ติดตั้งระบบตรวจสอบประสิทธิภาพการทำงานของถุงกรองที่ห้องควบคุม เปลี่ยนถุงกรองตามอายุการใช้งานประมาณ 3 ปีต่อครั้ง | <ul style="list-style-type: none"> โรงงานควบคุมระบบการทำงานของ Process Bag Filter โดย ติดตั้งระบบตรวจสอบประสิทธิภาพการทำงานของถุงกรองที่ห้องควบคุม มีการเปลี่ยนถุงกรองตามอายุการใช้งาน (ภาคผนวก ข.5) | <ul style="list-style-type: none"> ไม่มีปัญหาอุปสรรคในการดำเนินการ | <p>หอเผา (Flare)</p> |

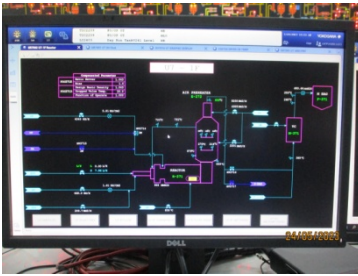
| องค์ประกอบด้าน สิ่งแวดล้อม | ผลกระทบต่อ สิ่งแวดล้อมที่สำคัญ | มาตรการป้องกันและแก้ไขผลกระทบ สิ่งแวดล้อม | ผลการปฏิบัติตามมาตรการป้องกันและแก้ไข ผลกระทบต่อสิ่งแวดล้อม | ปัญหา อุปสรรค และแนวทางแก้ไข | ภาพถ่ายประกอบ การปฏิบัติตามมาตรการฯ |
|---|---|---|---|---|---|
| 2. คุณภาพอากาศ (ต่อ) | | <ul style="list-style-type: none"> • สํารองถุงกรอง 1 ชุด • ใหัหยุดกระบวนการผลิตเมื่อถุงกรองฉีกขาด และทำการเปลี่ยนถุงกรองทันที โดยขณะที่ทำการเปลี่ยนถุงกรองต้องปิด Damper ทั้งด้านที่มีการกรองและด้านที่ทำความสะอาดถุงกรอง เพื่อป้องกันผงคาร์บอนแบล็กฟุ้งกระจายออกสู่ภายนอก | <ul style="list-style-type: none"> • จัดให้มีถุงกรองสำรอง อย่างน้อย 1 ชุด • ใหัหยุดกระบวนการผลิตเมื่อถุงกรองฉีกขาด และทำการเปลี่ยนถุงกรองทันที โดยขณะที่ทำการเปลี่ยนถุงกรองจะปิด Damper ทั้งด้านที่มีการกรองและด้านที่ทำความสะอาดถุงกรอง เพื่อป้องกันผงคาร์บอนแบล็กฟุ้งกระจายออกสู่ภายนอก (ภาคผนวก ข.6) | | <p>Process Bag Filter</p> <p>ระบบตรวจสอบประสิทธิภาพ การทำงานของถุงกรอง</p> |

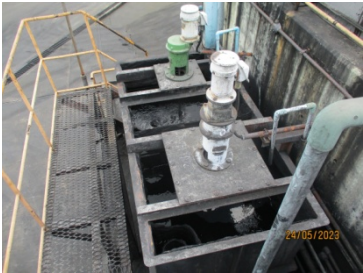
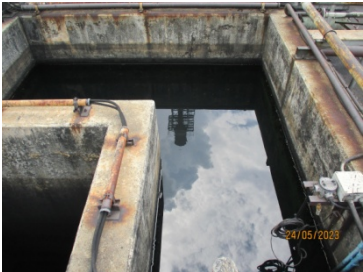
| องค์ประกอบด้านสิ่งแวดล้อม | ผลกระทบต่อสิ่งแวดล้อมที่สำคัญ | มาตรการป้องกันและแก้ไขผลกระทบต่อสิ่งแวดล้อม | ผลการปฏิบัติตามมาตรการป้องกันและแก้ไขผลกระทบต่อสิ่งแวดล้อม | ปัญหา อุปสรรค และแนวทางแก้ไข | ภาพถ่ายประกอบ การปฏิบัติตามมาตรการฯ |
|---|---|---|---|---|---|
| 3. คุณภาพน้ำ (ต่อ) | | | | | <div> <div>ถังกวนสารเคมี</div> </div> <div> <div>Effluent Tank</div> </div> |

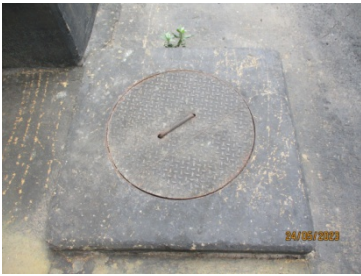
| องค์ประกอบด้าน สิ่งแวดล้อม | ผลกระทบต่อ สิ่งแวดล้อมที่สำคัญ | มาตรการป้องกันและแก้ไขผลกระทบ สิ่งแวดล้อม | ผลการปฏิบัติตามมาตรการป้องกันและแก้ไข ผลกระทบต่อสิ่งแวดล้อม | ปัญหา อุปสรรค และแนวทางแก้ไข | ภาพถ่ายประกอบ การปฏิบัติตามมาตรการฯ |
|---|---|---|---|---|---|
| | - น้ำโสโครก และ น้ำจากห้องน้ำ ห้องส้วม | - บำบัดโดยใช้ระบบบ่อบำบัดและระบบถังแซทส์ | - โรงงานจัดให้มีการบำบัดน้ำโสโครกและ น้ำจากห้องน้ำ ห้องส้วม โดยระบบบ่อบำบัด และระบบถังแซทส์ | - ไม่มีปัญหา อุปสรรคในการ ดำเนินการ | <p>ระบบถังแซทส์</p> |

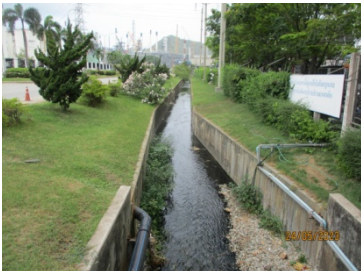
| องค์ประกอบด้าน สิ่งแวดล้อม | ผลกระทบต่อ สิ่งแวดล้อมที่สำคัญ | มาตรการป้องกันและแก้ไขผลกระทบ สิ่งแวดล้อม | ผลการปฏิบัติตามมาตรการป้องกันและแก้ไข ผลกระทบต่อสิ่งแวดล้อม | ปัญหา อุปสรรค และแนวทางแก้ไข | ภาพถ่ายประกอบ การปฏิบัติตามมาตรการฯ |
|---|---|---|---|---|---|
| 3. คุณภาพน้ำ (ต่อ) | - น้ำหลากผิวดิน บริเวณพื้นที่ โครงการ | - ระบายลงสู่ลำรางสาธารณะหน้าโรงงาน และ ระบายลงสู่ทะเลในที่สุด | - มีการจัดการน้ำหลากผิวดินบริเวณพื้นที่ โรงงาน โดยระบายลงสู่ลำรางสาธารณะหน้า โรงงาน และระบายลงสู่ทะเลในที่สุด | - ไม่มีปัญหา อุปสรรคในการ ดำเนินการ | ลำรางสาธารณะ |

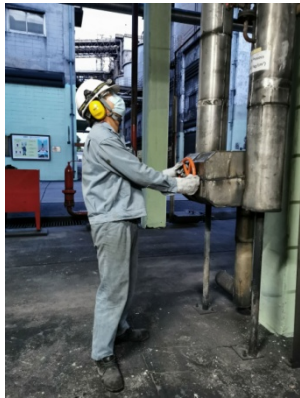
| องค์ประกอบด้าน สิ่งแวดล้อม | ผลกระทบต่อ สิ่งแวดล้อมที่สำคัญ | มาตรการป้องกันและแก้ไขผลกระทบ สิ่งแวดล้อม | ผลการปฏิบัติตามมาตรการป้องกันและแก้ไข ผลกระทบต่อสิ่งแวดล้อม | ปัญหา อุปสรรค และแนวทางแก้ไข | ภาพถ่ายประกอบ การปฏิบัติตามมาตรการฯ |
|---|---|---|---|---|---|
| 7. อาชีวอนามัยและ ความปลอดภัย | - คุณภาพอากาศ | - จัดให้มีหน้ากากป้องกันฝุ่นละออง และพนักงาน ที่เข้าไปปฏิบัติงานในบริเวณที่มีโอกาสสัมผัส กับฝุ่นละออง ต้องสวมใส่อุปกรณ์คุ้มครอง ความปลอดภัยส่วนบุคคลทุกครั้ง | - โรงงานได้จัดให้มีหน้ากากป้องกันฝุ่นละออง สำหรับพนักงานและกำหนดให้พนักงานที่เข้า ไปปฏิบัติงานในบริเวณที่มีโอกาสสัมผัสกับ ฝุ่นละอองต้องสวมใส่อุปกรณ์คุ้มครองความ ปลอดภัยส่วนบุคคลทุกครั้ง | - ไม่มีปัญหา อุปสรรคในการ ดำเนินการ | พนักงานสวมใส่ PPE |

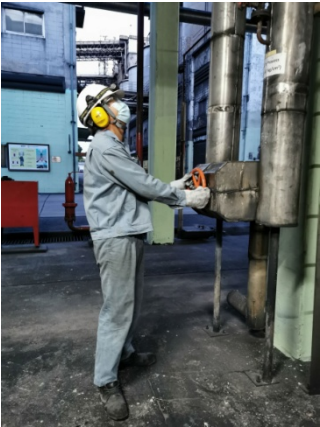
| องค์ประกอบด้าน สิ่งแวดล้อม | ผลกระทบต่อ สิ่งแวดล้อมที่สำคัญ | มาตรการป้องกันและแก้ไขผลกระทบ สิ่งแวดล้อม | ผลการปฏิบัติตามมาตรการป้องกันและแก้ไข ผลกระทบต่อสิ่งแวดล้อม | ปัญหา อุปสรรค และแนวทางแก้ไข | ภาพถ่ายประกอบ การปฏิบัติตามมาตรการฯ |
|---|---|---|---|---|---|
| | - ความร้อน | - จัดให้มีอุปกรณ์ป้องกันความร้อน เช่น ถุงมือ ป้องกันความร้อน ชุดป้องกันความร้อน ตาม ความเหมาะสมของสภาพของงานให้กับ พนักงานที่ทำงานสัมผัสความร้อน | - โรงงานจัดให้มีอุปกรณ์ป้องกันความร้อน เช่น ถุงมือป้องกันความร้อน ชุดป้องกันความร้อน เป็นต้น ตามความเหมาะสมของสภาพของงาน ให้กับพนักงานที่สัมผัสความร้อน | - ไม่มีปัญหา อุปสรรคในการ ดำเนินการ | พนักงานสวมใส่ PPE |

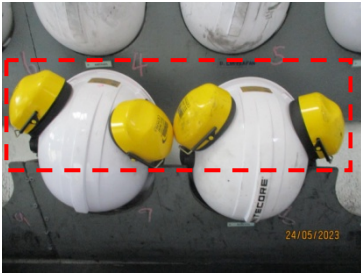
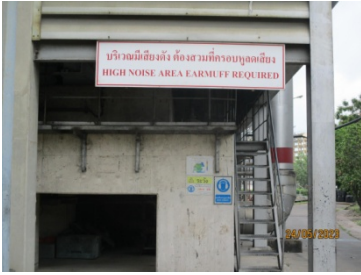
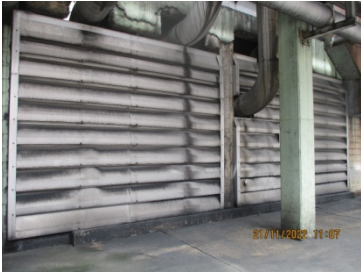
| องค์ประกอบด้าน สิ่งแวดล้อม | ผลกระทบต่อ สิ่งแวดล้อมที่สำคัญ | มาตรการป้องกันและแก้ไขผลกระทบ สิ่งแวดล้อม | ผลการปฏิบัติตามมาตรการป้องกันและแก้ไข ผลกระทบสิ่งแวดล้อม | ปัญหา อุปสรรค และแนวทางแก้ไข | ภาพถ่ายประกอบ การปฏิบัติตามมาตรการฯ |
|---|---|---|---|---|---|
| 7. อาชีวอนามัยและความปลอดภัย (ต่อ) | - ระดับเสียง | - จัดให้มีอุปกรณ์ป้องกันเสียงดัง ได้แก่ ปลั๊กอุดเสียง (Ear Plugs) หรือครอบหูลดเสียง (Ear Muffs) และจัดให้มีป้ายเตือนให้พนักงานที่เข้าไปทำงานในบริเวณดังกล่าวต้องสวมใส่ อุปกรณ์คุ้มครองความปลอดภัยส่วนบุคคล ก่อนเข้าไปทำงาน | - โรงงานจัดให้มีอุปกรณ์ป้องกันเสียงดัง ได้แก่ ปลั๊กอุดเสียง (Ear Plugs) และครอบหูลดเสียง (Ear Muffs) และจัดให้มีป้ายเตือนพนักงานที่เข้าไปทำงานในบริเวณดังกล่าว ต้องสวมใส่ อุปกรณ์คุ้มครองความปลอดภัยส่วนบุคคล ก่อนเข้าไปทำงาน นอกจากนี้ ยังจัดให้มีผนังกันเสียง (Noise Barrier) บริเวณ Air Blower House และติดตั้งอุปกรณ์ลดเสียง (Enclosure) บริเวณ Gear ของ Turbine Generator 6 MW | - ไม่มีปัญหา อุปสรรคในการ ดำเนินการ | <p>ครอบหูลดเสียง (Ear Muffs)</p> <p>ป้ายเตือนบริเวณที่มีเสียงดัง</p> <p>ผนังกันเสียง (Noise Barrier)</p> |

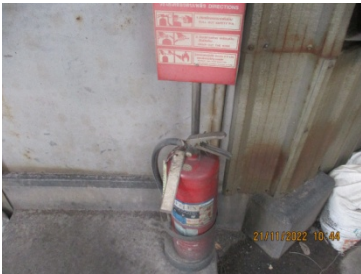
| องค์ประกอบด้าน สิ่งแวดล้อม | ผลกระทบต่อ สิ่งแวดล้อมที่สำคัญ | มาตรการป้องกันและแก้ไขผลกระทบ สิ่งแวดล้อม | ผลการปฏิบัติตามมาตรการป้องกันและแก้ไข ผลกระทบต่อสิ่งแวดล้อม | ปัญหา อุปสรรค และแนวทางแก้ไข | ภาพถ่ายประกอบ การปฏิบัติตามมาตรการฯ |
|---|---|---|---|---|---|
| | | - กำหนดวิธีการเตรียมรับสถานการณ์เมื่อเกิด เหตุเพลิงไหม้ภายในโรงงาน และมีการฝึกซ้อม ปีละ 1 ครั้ง | - โรงงานจัดให้มีแผนป้องกันและระงับอัคคีภัย (ภาคผนวก ข.20) และมีการฝึกซ้อมแผนอพยพ กรณีเกิดเพลิงไหม้ภายในโรงงาน เป็นประจำ ทุกปี โดยในปี พ.ศ.2566 โรงงานมีแผนทำการ ฝึกซ้อมอพยพ กรณีเกิดเพลิงไหม้ ในวันที่ 13 กรกฎาคม พ.ศ.2566 (ภาคผนวก ข.21) และ จัดให้มีการตรวจสอบอุปกรณ์ดับเพลิงให้อยู่ ในสภาพพร้อมใช้งานเป็นประจำ (ภาคผนวก ข.22) | - ไม่มีปัญหา อุปสรรคในการ ดำเนินการ | ถังดับเพลิง |
