3.1 ผลการปฏิบัติตามมาตรการป้องกันและแก้ไขผลกระทบสิ่งแวดล้อม

ตารางที่ 3-1 ผลการปฏิบัติตามมาตรการป้องกันและแก้ไขผลกระทบสิ่งแวดล้อม
โครงการโรงไฟฟ้าพลังความร้อนร่วม บริษัท บางกอก โกลเดนเนอร์ชั่น จำกัด
ระหว่างเดือนมกราคม ถึงมิถุนายน พ.ศ.2566

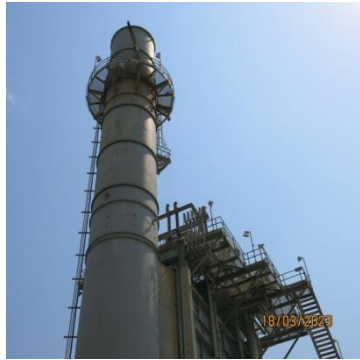
| ผลกระทบ สิ่งแวดล้อม | มาตรการป้องกันและแก้ไข ผลกระทบสิ่งแวดล้อม | ผลการปฏิบัติตามมาตรการป้องกัน และแก้ไขผลกระทบสิ่งแวดล้อม | ปัญหา อุปสรรค และการแก้ไข | เอกสารอ้างอิง |
|---|--|---|---|--|
| 2. คุณภาพอากาศ | - กำหนดให้ความสูงของปล่องจาก HRSG มีความ สูง 46 เมตร | - โรงไฟฟ้าได้ทำการก่อสร้างปล่องระบายอากาศ ของ HRSG ให้มีความสูง 46 เมตร ตามที่กำหนด เรียบร้อยแล้ว | - ไม่มีปัญหาในการ ดำเนินการ | - รูปที่ 1 ปล่อง HRSG |

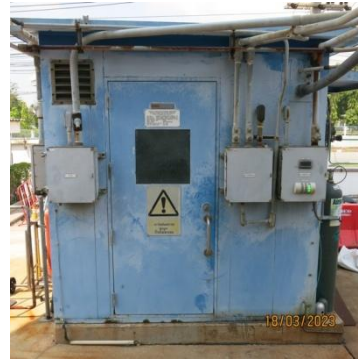
| ผลกระทบ สิ่งแวดล้อม | มาตรการป้องกันและแก้ไข ผลกระทบสิ่งแวดล้อม | ผลการปฏิบัติตามมาตรการป้องกัน และแก้ไขผลกระทบสิ่งแวดล้อม | ปัญหา อุปสรรค และการแก้ไข | เอกสารอ้างอิง |
|---|--|---|---|--|
| | - ติดตั้งระบบตรวจสอบคุณภาพอากาศที่ระบาย ออกจากปล่องแบบต่อเนื่อง (CEMS) ซึ่งจะทำการ รายงานผลตรวจสอบคุณภาพอากาศไปยัง หน่วยงานที่เกี่ยวข้องได้ | - โรงไฟฟ้าได้ติดตั้ง CEMS ไว้บริเวณปล่องระบาย อากาศ และได้ติดตั้งระบบ Online ไปยังศูนย์รับ ข้อมูลของสำนักงานนิคมอุตสาหกรรมมาบตาพุด การนิคมอุตสาหกรรมแห่งประเทศไทย และ กรมควบคุมมลพิษเรียบร้อยแล้ว | - ไม่มีปัญหาในการ ดำเนินการ | - บทที่ 4 ผลการติดตาม ตรวจสอบคุณภาพสิ่งแวดล้อม - รูปที่ 2 CEMS ด้านนอก - รูปที่ 3 CEMS ด้านใน |

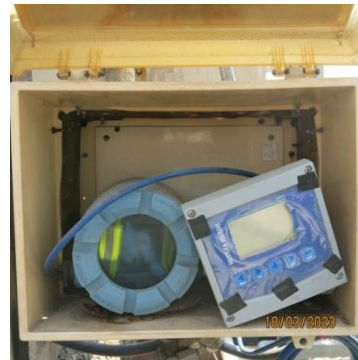
| ผลกระทบ สิ่งแวดล้อม | มาตรการป้องกันและแก้ไข ผลกระทบสิ่งแวดล้อม | ผลการปฏิบัติตามมาตรการป้องกัน และแก้ไขผลกระทบสิ่งแวดล้อม | ปัญหา อุปสรรค และการแก้ไข | เอกสารอ้างอิง |
|---|--|--|---|--|
| 3. คุณภาพน้ำ | - ควบคุมคุณภาพน้ำทิ้งจาก Cooling Tower เพื่อให้มีคุณภาพน้ำทิ้งเป็นไปตามมาตรฐานของ อุตสาหกรรม โดยการปรับรอบการหมุนเวียน น้ำใช้เพื่อลดค่าความเข้มข้นของสารเคมีใน ระบบหมุนเวียนน้ำ เมื่อมีการระบายน้ำร่วมกับ น้ำทิ้งจาก Regeneration และน้ำเสียที่ปนเปื้อน บริเวณที่เก็บสารเคมี | - โรงไฟฟ้าได้ทำการควบคุมคุณภาพน้ำ Blowdown จากหอระบายความร้อน โดยมีการติดตั้งเครื่อง ติดตามตรวจวัดอุณหภูมิและค่าความเป็นกรด- ด่างแบบต่อเนื่อง (pH-Temp. Meter Online) และ จากการตรวจวัดคุณภาพน้ำทิ้งของโรงไฟฟ้า พบว่า มีค่าอยู่ในเกณฑ์มาตรฐาน ก่อนจะระบาย ลงสู่รางระบายน้ำของนิคมอุตสาหกรรมมาบตาพุด | - ไม่มีปัญหาในการ ดำเนินการ | - บทที่ 4 ผลการติดตาม ตรวจสอบคุณภาพ สิ่งแวดล้อม - รูปที่ 4 pH-Temp. Meter Online ที่ Cooling Tower |

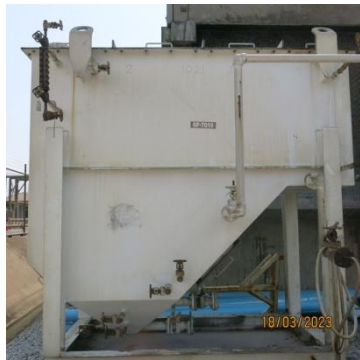
| ผลกระทบ สิ่งแวดล้อม | มาตรการป้องกันและแก้ไข ผลกระทบสิ่งแวดล้อม | ผลการปฏิบัติตามมาตรการป้องกัน และแก้ไขผลกระทบสิ่งแวดล้อม | ปัญหา อุปสรรค และการแก้ไข | เอกสารอ้างอิง |
|---|--|--|---|--|
| | - น้ำฝนจากพื้นที่ที่อาจจะปนเปื้อนน้ำมันจะถูก ส่งไปบำบัด โดยผ่านระบบแยกน้ำ-น้ำมัน และ น้ำที่ปนเปื้อนสารเคมีจะถูกบำบัด ก่อนจะส่งไป ยังระบบรางระบายน้ำของนิคมฯ | - น้ำฝนที่ตกชะล้างพื้นที่โรงไฟฟ้าในบริเวณต่างๆ จะถูกระบายลงสู่บ่อดักไขมัน ส่วนน้ำทิ้งที่อาจเกิด การปนเปื้อนสารเคมีจะทำการปรับค่าความเป็น กรด-ด่างให้มีความเหมาะสม โดยมีการติดตั้ง เครื่องติดตามตรวจวัดค่าความเป็นกรด-ด่าง แบบต่อเนื่อง (pH Meter Online) หากมีค่าไม่เป็น ไปตามที่ควบคุม จะมีระบบ Alarm เตือน หลังจากบำบัดน้ำทิ้งเรียบร้อยแล้ว จะระบายลงสู่ รางระบายน้ำของนิคมฯ ต่อไป | - ไม่มีปัญหาในการ ดำเนินการ | - รูปที่ 5 Oil Separator - รูปที่ 6 pH Meter Online ที่บ่อบำบัดสภาพความเป็น กรด-ด่าง |

| ผลกระทบ สิ่งแวดล้อม | มาตรการป้องกันและแก้ไข ผลกระทบสิ่งแวดล้อม | ผลการปฏิบัติตามมาตรการป้องกัน และแก้ไขผลกระทบสิ่งแวดล้อม | ปัญหา อุปสรรค และการแก้ไข | เอกสารอ้างอิง |
|---|--|--|---|---|
| | - จัดให้มีบ่อรับน้ำเสียสำหรับรองรับน้ำฝนที่ ปนเปื้อนน้ำมัน เพื่อรวบรวมน้ำเสียส่งเข้าสู่ ระบบแยกน้ำ-น้ำมัน | - โรงไฟฟ้าได้จัดให้มีบ่อพักน้ำปนเปื้อนน้ำมัน ก่อนที่จะสูบน้ำที่มีน้ำมันปนเปื้อนไปยังเครื่อง แยกน้ำมัน เพื่อแยกน้ำมันออกจากน้ำ และนำน้ำ กลับมาใช้ใหม่ในหอหล่อเย็น | - ไม่มีปัญหาในการ ดำเนินการ | - รูปที่ 5 Oil Separator - รูปที่ 8 บ่อพักน้ำที่ปนเปื้อน น้ำมัน |

| ผลกระทบ สิ่งแวดล้อม | มาตรการป้องกันและแก้ไข ผลกระทบสิ่งแวดล้อม | ผลการปฏิบัติตามมาตรการป้องกัน และแก้ไขผลกระทบสิ่งแวดล้อม | ปัญหา อุปสรรค และการแก้ไข | เอกสารอ้างอิง |
|---|---|---|---|---|
| 7. ระบบระบายน้ำ และควบคุม น้ำท่วม | - รวบรวมน้ำฝนที่ปนเปื้อนไปยังระบบแยกน้ำ- น้ำมัน เพื่อแยกเอาน้ำมันออกก่อนที่จะปล่อยทิ้ง ลงรางระบายน้ำของนิคมฯ | - น้ำฝนที่ปนเปื้อนน้ำมันจะถูกออกแบบให้ไหลลง สู่บ่อดักไขมันและน้ำมัน เพื่อแยกคราบไขมันออก จากน้ำ แล้วนำน้ำกลับมาใช้ใหม่ในหอหล่อเย็น | - ไม่มีปัญหาในการ ดำเนินการ | - รูปที่ 5 Oil Separator - รูปที่ 17 รางระบายน้ำฝน |

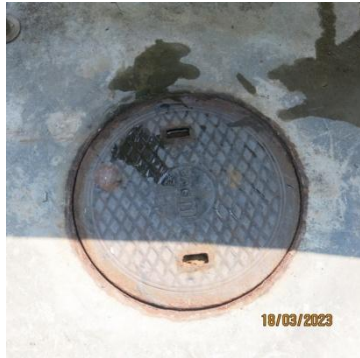
รูปที่ 7 ระบบถังบำบัดน้ำเสียสำเร็จรูป

| ผลกระทบ สิ่งแวดล้อม | มาตรการป้องกันและแก้ไข ผลกระทบสิ่งแวดล้อม | ผลการปฏิบัติตามมาตรการป้องกัน และแก้ไขผลกระทบสิ่งแวดล้อม | ปัญหา อุปสรรค และการแก้ไข | เอกสารอ้างอิง |
|---|--|--|---|---|
| 3. คุณภาพน้ำ (ต่อ) | - จัดให้มีการใช้ถังบำบัดสำเร็จรูปสำหรับบำบัด น้ำเสียจากห้องน้ำห้องส้วมจากอาคารต่างๆ | - โรงไฟฟ้าได้ทำการติดตั้งระบบบำบัดน้ำเสีย สำเร็จรูป เพื่อบำบัดน้ำทิ้งจากอาคารสำนักงาน ให้อยู่ในเกณฑ์มาตรฐาน | - ไม่มีปัญหาในการ ดำเนินการ | - รูปที่ 7 ระบบถังบำบัด น้ำเสียสำเร็จรูป |

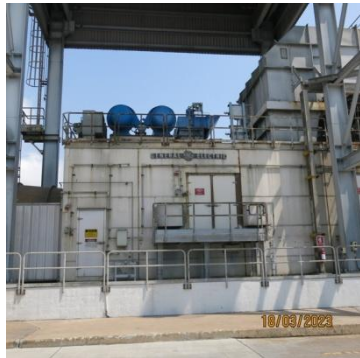
| ผลกระทบ สิ่งแวดล้อม | มาตรการป้องกันและแก้ไข ผลกระทบสิ่งแวดล้อม | ผลการปฏิบัติตามมาตรการป้องกัน และแก้ไขผลกระทบสิ่งแวดล้อม | ปัญหา อุปสรรค และการแก้ไข | เอกสารอ้างอิง |
|---|--|--|---|---|
| 4. เสียง | - จัดให้มีการควบคุมเสียงดังบริเวณที่มีเสียงดังใน พื้นที่ทำงาน ซึ่งบริเวณพื้นที่โรงงานจะมีระดับเสียง ไม่เกิน 85 dBA | - ในบริเวณเครื่องจักรที่ก่อให้เกิดเสียงดังมาก โรงไฟฟ้าได้จัดสร้างอาคารคลุม เพื่อลดระดับเสียง ที่เกิดจากเครื่องจักร พร้อมทั้งมีป้ายเตือนให้ พนักงานสวมอุปกรณ์ป้องกันเสียง และจัดเตรียม อุปกรณ์ป้องกันเสียงให้กับพนักงาน เมื่อต้องเข้า ไปปฏิบัติงานในบริเวณดังกล่าว | - ไม่มีปัญหาในการ ดำเนินการ | - ภาคผนวก ข.1 ผังแสดงตำแหน่งการสร้าง ห้องครอบเครื่องจักร เพื่อลดระดับเสียงจาก แหล่งกำเนิด และบริเวณ พื้นที่สีเขียว - รูปที่ 9 อาคารคลุมเครื่องจักร - รูปที่ 10 ป้ายเตือนให้สวม อุปกรณ์ป้องกันเสียง - รูปที่ 11 อุปกรณ์ป้องกันเสียง |

| ผลกระทบ สิ่งแวดล้อม | มาตรการป้องกันและแก้ไข ผลกระทบสิ่งแวดล้อม | ผลการปฏิบัติตามมาตรการป้องกัน และแก้ไขผลกระทบสิ่งแวดล้อม | ปัญหา อุปสรรค และการแก้ไข | เอกสารอ้างอิง |
|---|---|--|---|---|
| | - ปลูกต้นไม้สูงบริเวณรื้อรอบโครงการ เพื่อใช้เป็น กำแพงกันเสียง | - โรงไฟฟ้าได้สร้างห้องครอบเครื่องจักร เพื่อลด เสียงจากแหล่งกำเนิด และดำเนินการปลูกต้นไม้ สูงเพิ่มมากขึ้นบริเวณริมรั้วโรงไฟฟ้า เพื่อใช้เป็น กำแพงกันเสียง | - ไม่มีปัญหาในการ ดำเนินการ | - ภาคผนวก ข.1 ผังแสดงตำแหน่งการสร้าง ห้องครอบเครื่องจักร เพื่อลด ระดับเสียงจากแหล่งกำเนิด และบริเวณพื้นที่สีเขียว - รูปที่ 9 อาคารคลุมเครื่องจักร - รูปที่ 13 ต้นไม้บริเวณริมรั้ว โรงไฟฟ้า |

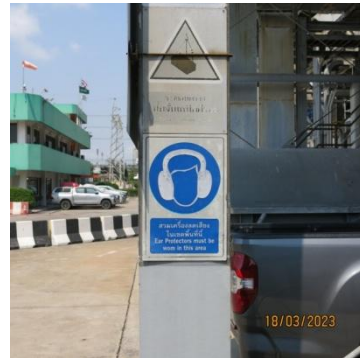
รูปที่ 10 ป้ายเตือนให้สวมอุปกรณ์ป้องกันเสียง

| ผลกระทบ สิ่งแวดล้อม | มาตรการป้องกันและแก้ไข ผลกระทบสิ่งแวดล้อม | ผลการปฏิบัติตามมาตรการป้องกัน และแก้ไขผลกระทบสิ่งแวดล้อม | ปัญหา อุปสรรค และการแก้ไข | เอกสารอ้างอิง |
|---|---|--|---|---|
| 4. เสียง (ต่อ) | - ติดป้ายสัญลักษณ์ และกำหนดที่มีระดับเสียงดัง พร้อมทั้งจัดให้มีอุปกรณ์ป้องกันเสียงดังบริเวณ นั้น | - ในบริเวณที่มีเสียงดัง โรงไฟฟ้าได้ติดป้ายสัญลักษณ์ ให้พนักงานสวมอุปกรณ์ป้องกันเสียง และจัดเตรียม อุปกรณ์ป้องกันเสียงให้กับพนักงานก่อนที่จะเข้า ปฏิบัติงานในพื้นที่ดังกล่าว | - ไม่มีปัญหาในการ ดำเนินการ | - รูปที่ 10 ป้ายเตือนให้สวม อุปกรณ์ป้องกันเสียง - รูปที่ 11 อุปกรณ์ป้องกันเสียง |

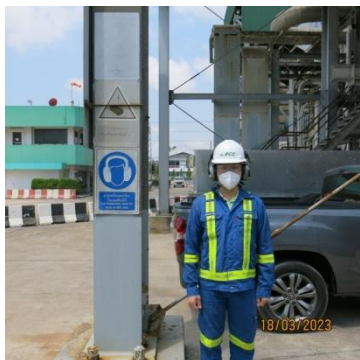
| ผลกระทบ สิ่งแวดล้อม | มาตรการป้องกันและแก้ไข ผลกระทบสิ่งแวดล้อม | ผลการปฏิบัติตามมาตรการป้องกัน และแก้ไขผลกระทบสิ่งแวดล้อม | ปัญหา อุปสรรค และการแก้ไข | เอกสารอ้างอิง |
|---|---|--|---|---|
| | - จัดให้มีอุปกรณ์ป้องกันอันตรายส่วนบุคคลของ คนงานแต่ละคน ที่ทำงานบริเวณที่มีเสียงดัง | - โรงไฟฟ้าได้จัดให้มีอุปกรณ์คุ้มครองความปลอดภัย ส่วนบุคคลของคนงานแต่ละคน ที่ทำงานบริเวณ ที่มีเสียงดัง | - ไม่มีปัญหาในการ ดำเนินการ | - รูปที่ 11 อุปกรณ์ป้องกันเสียง |

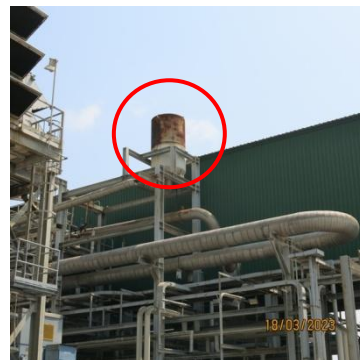
| ผลกระทบ สิ่งแวดล้อม | มาตรการป้องกันและแก้ไข ผลกระทบสิ่งแวดล้อม | ผลการปฏิบัติตามมาตรการป้องกัน และแก้ไขผลกระทบสิ่งแวดล้อม | ปัญหา อุปสรรค และการแก้ไข | เอกสารอ้างอิง |
|---|---|--|---|---|
| | - จัดให้มีตัวเก็บเสียง (Silencer) ที่วาล์วควบคุมการ ระบายไอน้ำ (Main Steam Vent Valve or Sky Valve) | - โรงไฟฟ้าได้ทำการติดตั้ง Silencer ที่บริเวณวาล์ว ควบคุมการระบายไอน้ำ เพื่อลดระดับเสียงกรณี ที่โรงไฟฟ้ามีการระบายไอน้ำ | - ไม่มีปัญหาในการ ดำเนินการ | - รูปที่ 12 Silencer |

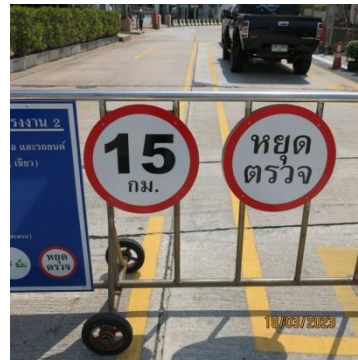
| ผลกระทบ สิ่งแวดล้อม | มาตรการป้องกันและแก้ไข ผลกระทบสิ่งแวดล้อม | ผลการปฏิบัติตามมาตรการป้องกัน และแก้ไขผลกระทบสิ่งแวดล้อม | ปัญหา อุปสรรค และการแก้ไข | เอกสารอ้างอิง |
|---|---|--|---|--|
| 5. การคมนาคม ขนส่ง | - กำหนดให้พนักงานขับรถปฏิบัติตามกฎจราจร อย่างเคร่งครัด | - มีการควบคุมและกำกับพนักงานขับรถของ โรงไฟฟ้าให้ปฏิบัติตามกฎจราจรอย่างเคร่งครัด และจำกัดความเร็วภายในโรงไฟฟ้าไม่เกิน 15 กิโลเมตรต่อชั่วโมง | - ไม่มีปัญหาในการ ดำเนินการ | - ภาคผนวก ข.2 กฎระเบียบ ความปลอดภัย อาชีวอนามัย และสิ่งแวดล้อม - รูปที่ 14 ป้ายจำกัดความเร็ว |

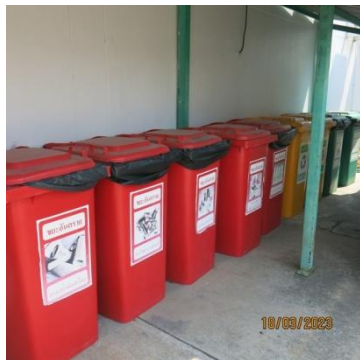
| ผลกระทบ สิ่งแวดล้อม | มาตรการป้องกันและแก้ไข ผลกระทบสิ่งแวดล้อม | ผลการปฏิบัติตามมาตรการป้องกัน และแก้ไขผลกระทบสิ่งแวดล้อม | ปัญหา อุปสรรค และการแก้ไข | เอกสารอ้างอิง |
|---|---|--|---|--|
| 6. กากของเสีย | - จัดให้มีถังขยะพร้อมฝาปิดอย่างเพียงพอ เพื่อใช้ในการ รวบรวมขยะเปียก และขยะแห้งจากสำนักงาน อาคารต่างๆ ก่อนส่งให้เทศบาลเมืองมาบตาพุด รับไปกำจัด | - โรงไฟฟ้าได้จัดให้มีถังขยะ เพื่อรองรับขยะที่ เกิดขึ้นในแต่ละบริเวณ และทำการรวบรวม เพื่อให้รถเก็บขยะของเทศบาลเมืองมาบตาพุด มารับไปกำจัดต่อไป | - ไม่มีปัญหาในการ ดำเนินการ | - ภาคผนวก ข.3 เอกสารการ ขนส่งขยะมูลฝอยไปกำจัด ระหว่างเดือนมกราคม ถึง มิถุนายน พ.ศ.2566 - รูปที่ 15 ถังขยะ |

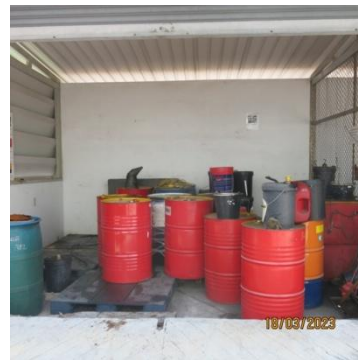
รูปที่ 16 พื้นที่จัดเก็บถังใส่น้ำมันหล่อลื่นที่ใช้แล้ว

| ผลกระทบ สิ่งแวดล้อม | มาตรการป้องกันและแก้ไข ผลกระทบสิ่งแวดล้อม | ผลการปฏิบัติตามมาตรการป้องกัน และแก้ไขผลกระทบสิ่งแวดล้อม | ปัญหา อุปสรรค และการแก้ไข | เอกสารอ้างอิง |
|---|---|--|---|--|
| | - จัดให้มีพื้นที่เก็บกักน้ำมันหล่อลื่นที่ใช้แล้ว และ คราบน้ำมันจากระบบแยกน้ำ-น้ำมัน ที่มีระบบ ป้องกันอัคคีภัยอย่างเพียงพอ ซึ่งจะเป็นไปตาม ข้อกำหนดของกรมโรงงานอุตสาหกรรม ก่อน รวบรวมส่งไปยังหน่วยงานที่ได้รับอนุญาตกำจัด ต่อไป | - โรงไฟฟ้าได้ทำการจัดเก็บน้ำมันหล่อลื่นที่ใช้แล้ว และน้ำมันที่ดักขึ้นจากบ่อดักไขมันและน้ำมัน ไว้ในถัง 200 ลิตร โดยติดต่อให้บริษัท 106 สิ่งแวดล้อม จำกัด รับไปกำจัดต่อไป | - ไม่มีปัญหาในการ ดำเนินการ | - ภาคผนวก ข.4 เอกสารขอ อนุญาตให้นำสิ่งปฏิกูลหรือ วัสดุที่ไม่ใช้แล้วออกนอก บริเวณโรงงาน - ภาคผนวก ข.5 เอกสารการ ส่งกากของเสียไปกำจัด - รูปที่ 16 พื้นที่จัดเก็บถังใส่ น้ำมันหล่อลื่นที่ใช้แล้ว |

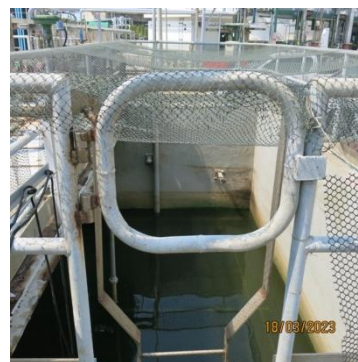
| ผลกระทบ สิ่งแวดล้อม | มาตรการป้องกันและแก้ไข ผลกระทบสิ่งแวดล้อม | ผลการปฏิบัติตามมาตรการป้องกัน และแก้ไขผลกระทบสิ่งแวดล้อม | ปัญหา อุปสรรค และการแก้ไข | เอกสารอ้างอิง |
|---|---|---|---|---|
| | - น้ำฝนที่อาจปนเปื้อนสารเคมีจากพื้นที่ส่วนอื่นๆ ถูกรวบรวมไปยัง Neutralization Pit ก่อนระบาย ลงสู่รางระบายน้ำของนิคมฯ | - น้ำฝนที่ปนเปื้อนสารเคมีจะถูกออกแบบให้ไหล ลงสู่บ่อปรับสภาพ เพื่อปรับสภาพให้มีค่าความ เป็นกรด-ด่างอยู่ในระดับที่เหมาะสม ก่อนระบาย ลงสู่รางระบายน้ำของนิคมฯ | - ไม่มีปัญหาในการ ดำเนินการ | - รูปที่ 18 Neutralization Pit |

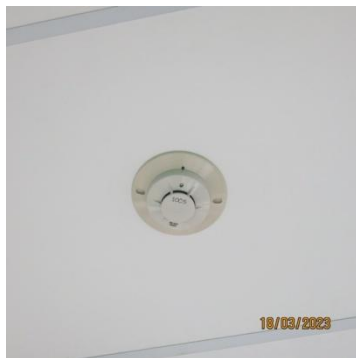
| ผลกระทบ สิ่งแวดล้อม | มาตรการป้องกันและแก้ไข ผลกระทบสิ่งแวดล้อม | ผลการปฏิบัติตามมาตรการป้องกัน และแก้ไขผลกระทบสิ่งแวดล้อม | ปัญหา อุปสรรค และการแก้ไข | เอกสารอ้างอิง |
|---|--|--|---|---|
| | - จัดให้มีระบบตรวจสอบและสัญญาณเตือนภัยซึ่งส่งสัญญาณโดยตรงสู่ห้องควบคุม เพื่อแจ้งเหตุเมื่อเกิดกรณีฉุกเฉิน | - โรงไฟฟ้าได้ทำการติดตั้งเครื่องตรวจจับควัน และระบบสัญญาณเตือนภัยต่อตรงไปยังห้องควบคุม เพื่อให้สามารถทราบตำแหน่งของจุดเกิดเหตุและเข้าควบคุมสถานการณ์ได้เรียบร้อยแล้ว | - ไม่มีปัญหาในการดำเนินการ | - รูปที่ 20 Smoke Detector - รูปที่ 21 ระบบสัญญาณเตือนภัย |

| ผลกระทบ สิ่งแวดล้อม | มาตรการป้องกันและแก้ไข ผลกระทบสิ่งแวดล้อม | ผลการปฏิบัติตามมาตรการป้องกัน และแก้ไขผลกระทบสิ่งแวดล้อม | ปัญหา อุปสรรค และการแก้ไข | เอกสารอ้างอิง |
|---|---|---|---|---|
| | - จัดให้มีระบบตรวจสอบอัคคีภัย เช่น ระบบตรวจจับ ความร้อนหรือระบบตรวจจับก๊าซ ซึ่งจะส่งสัญญาณ เข้ากับระบบเสียงสัญญาณเตือนภัยในห้องควบคุม | - โรงไฟฟ้าได้ติดตั้งระบบตรวจจับควัน และระบบ สัญญาณเตือนบริเวณที่เกิดเหตุ ต่อตรงไปยัง ห้องควบคุม เพื่อแจ้งเหตุผิดปกติที่เกิดขึ้น | - ไม่มีปัญหาในการ ดำเนินการ | - รูปที่ 20 Smoke Detector - รูปที่ 21 ระบบสัญญาณ เตือนภัย |

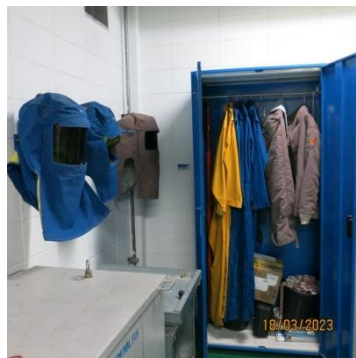
| ผลกระทบ สิ่งแวดล้อม | มาตรการป้องกันและแก้ไข ผลกระทบสิ่งแวดล้อม | ผลการปฏิบัติตามมาตรการป้องกัน และแก้ไขผลกระทบสิ่งแวดล้อม | ปัญหา อุปสรรค และการแก้ไข | เอกสารอ้างอิง |
|---|--|--|---|---|
| | - จัดให้มีและใช้อุปกรณ์ป้องกันอันตรายส่วนบุคคล (PPE) อย่างเหมาะสมและเพียงพอแก่คนงาน เช่น ครอบหู ปลั๊กอุดเสียง หมวกนิรภัย รองเท้านิรภัย แวนกันแสง และถุงมือ เป็นต้น | - โรงไฟฟ้าได้จัดเตรียมอุปกรณ์คุ้มครองความปลอดภัยส่วนบุคคล เช่น ครอบหูลดเสียง ปลั๊กอุดเสียง ผ้าปิดจมูก หมวก/รองเท้านิรภัย และแว่นตานิรภัย เป็นต้น สำหรับพนักงานทุกคนอย่างเหมาะสมและเพียงพอ | - ไม่มีปัญหาในการดำเนินการ | - รูปที่ 22 อุปกรณ์คุ้มครองความปลอดภัยส่วนบุคคล |

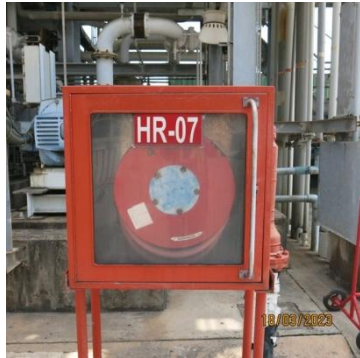
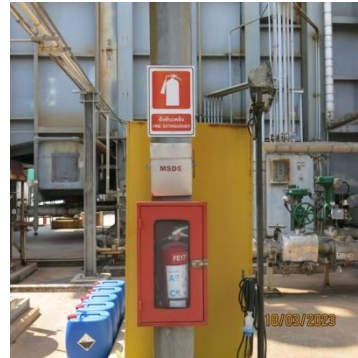
| ผลกระทบ สิ่งแวดล้อม | มาตรการป้องกันและแก้ไข ผลกระทบสิ่งแวดล้อม | ผลการปฏิบัติตามมาตรการป้องกัน และแก้ไขผลกระทบสิ่งแวดล้อม | ปัญหา อุปสรรค และการแก้ไข | เอกสารอ้างอิง |
|---|---|---|---|---|
| | - จัดให้มีอุปกรณ์ดับเพลิงประเภทต่างๆ ได้แก่ เครื่อง ดับเพลิงที่สามารถเคลื่อนย้ายได้ เครื่องดับเพลิง ชนิดเคมีและโฟมอย่างเพียงพอ เป็นไปตาม NFPA | - โรงไฟฟ้าได้ออกแบบระบบป้องกันเพลิงไหม้ ตามมาตรฐานของ NFPA เรียบร้อยแล้ว | - ไม่มีปัญหาในการ ดำเนินการ | - รูปที่ 24 อุปกรณ์ดับเพลิง |

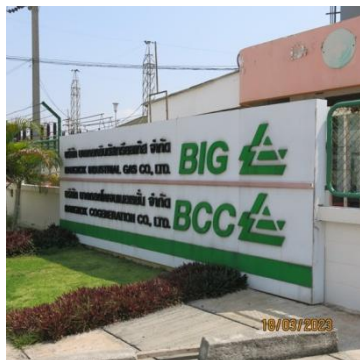
รูปที่ 27 รั้วกั้นบริเวณรอบโรงงาน

| ผลกระทบ สิ่งแวดล้อม | มาตรการป้องกันและแก้ไข ผลกระทบสิ่งแวดล้อม | ผลการปฏิบัติตามมาตรการป้องกัน และแก้ไขผลกระทบสิ่งแวดล้อม | ปัญหา อุปสรรค และการแก้ไข | เอกสารอ้างอิง |
|---|---|---|---|---|
| | - จัดให้มีรั้วกั้นบริเวณโรงงานและขามรักษาความปลอดภัย 24 ชั่วโมง | - โรงไฟฟ้ามีรั้วกั้นโดยรอบและจัดให้มีเจ้าหน้าที่รักษาความปลอดภัยตลอด 24 ชั่วโมง | - ไม่มีปัญหาในการดำเนินการ | - รูปที่ 27 รั้วกั้นบริเวณรอบ โรงงาน - รูปที่ 28 เจ้าหน้าที่รักษา ความปลอดภัย |
