บทที่ 1

บทนำ

1.1 ความเป็นมาของโครงการและการจัดทำรายงาน

1. ชื่อโครงการ โครงการโรงไฟฟ้าพลังความร้อนร่วมสหโคเจน
2. สถานที่ตั้ง ตั้งอยู่เลขที่ 636 หมู่ 11 ถนนสุขาภิบาล 8 ตำบลหนองขาม อำเภอศรีราชา จังหวัดชลบุรี 20230

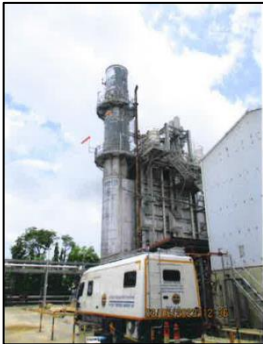
ปล่อง HRSG#1

ปล่อง HRSG#2 รูปที่ 2.1 ตรวจวัดปล่องระบายอากาศ

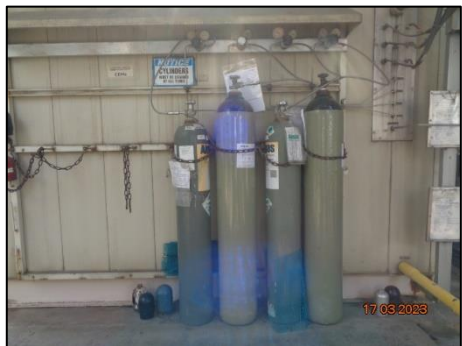
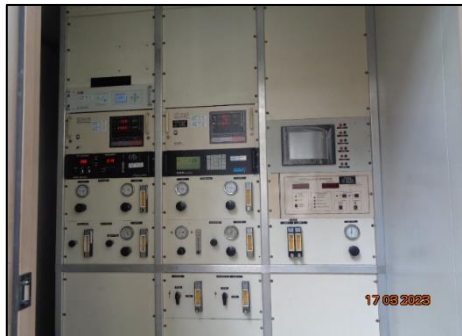
ผลกระทบสิ่งแวดล้อม	มาตรการป้องกันและแก้ไขผลกระทบสิ่งแวดล้อม	รายละเอียดการปฏิบัติจริง	ปัญหา/แนวทางแก้ไข	อ้างอิง
1.1 การควบคุมอัตราการระบายมลพิษทางปล่องระบายอากาศ (ต่อ)	- ติดตั้งเครื่องมือตรวจวัดคุณภาพอากาศจากปล่องอย่างต่อเนื่อง (CEMS : Continuous Emission Monitoring System) ที่ปล่อง HRSG# 1-4 ตรวจวัด NO_x , O_2 และ CO ส่วนที่ปล่อง HRSG# 5 ตรวจวัด NO_x และ O_2	- มีการติดตั้งเครื่องมือตรวจวัดคุณภาพอากาศจากปล่องอย่างต่อเนื่อง (CEMS) เพื่อตรวจวัด NO_x , O_2 และ CO ที่ HRSG# 1, 2, 4, 5 (รูปที่ 2.2) สำหรับ HRSG#3 ปัจจุบันได้มีการยกเลิกการใช้งานแล้ว (ภาคผนวกที่ 27) นอกจากนี้ ได้ทำการสอบเทียบ (Calibrate) เป็นประจำทุกเดือน ดังตารางสรุป (ภาคผนวกที่ 7) และสรุปผลการตรวจวัดประจำเดือน (ภาคผนวกที่ 8)	- ไม่พบปัญหา

<p>CEMS ปล่อง HRSG#1,2 และ ปล่อง Auxiliary Boiler รูปที่ 2.2 เครื่องมือตรวจวัดคุณภาพอากาศ จากปล่องอย่างต่อเนื่อง (CEMS)</p>

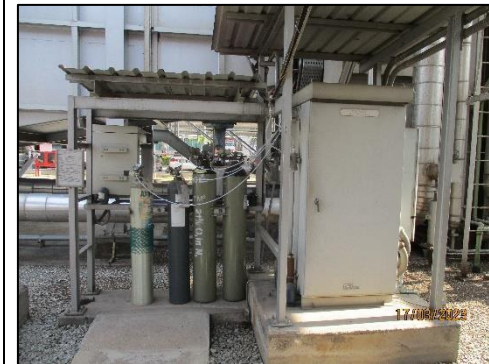
<p>CEMS ปล่อง HRSG#4</p>

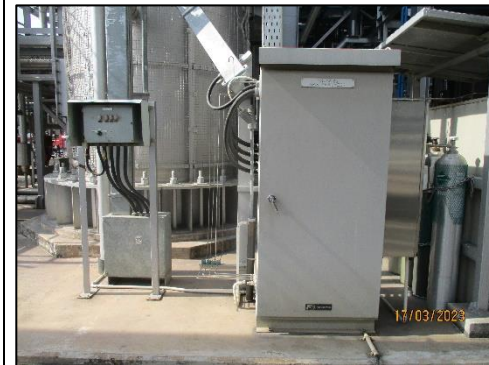
<p>CEMS ปล่อง HRSG#5</p> <p>รูปที่ 2.2 เครื่องมือตรวจวัดคุณภาพอากาศ จากปล่องอย่างต่อเนื่อง (CEMS) (ต่อ)</p>

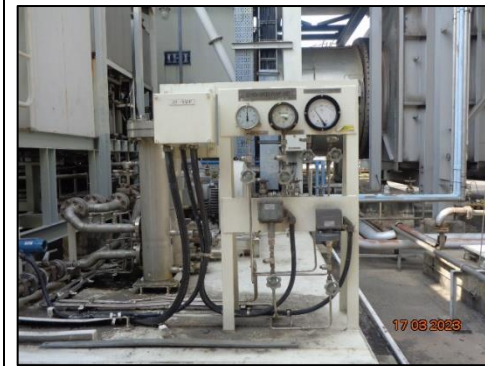
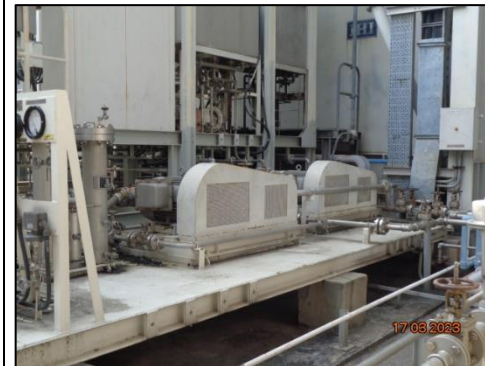
ผลกระทบสิ่งแวดล้อม	มาตรการป้องกันและแก้ไขผลกระทบสิ่งแวดล้อม	รายละเอียดการปฏิบัติจริง	ปัญหา/แนวทางแก้ไข	อ้างอิง
1.1 การควบคุมอัตราการระบายมลพิษทางปล่องระบายอากาศ (ต่อ)	- จัดให้มีระบบ De-NO _x Water System ในเครื่องกังหันก๊าซชุดที่ 1-4 และติดตั้งระบบหัวฉีดเผาไหม้แบบ Dry Low NO _x Combustion ในเครื่องกังหันก๊าซชุดที่ 5 เพื่อควบคุมปริมาณ NO _x ที่ระบายออกมา	- มีการติดตั้งและใช้งาน ระบบ De-NO _x Water System ในเครื่องกังหันก๊าซชุดที่ 1, 2, 4 (รูปที่ 2.3) เพื่อควบคุมค่า NO _x ที่ระบายออกจากปล่อง ส่วนเครื่องกังหันก๊าซชุดที่ 5 ติดตั้งระบบหัวฉีดเผาไหม้แบบ Dry Low NO _x Combustion สำหรับเครื่องกังหันก๊าซชุดที่ 3 ปัจจุบันได้มีการยกเลิกการใช้งานแล้ว (ภาคผนวกที่ 27)	- ไม่พบปัญหา

<p>De-NO_x Water Meter</p>

<p>De-NO_x Water Pump</p> <p>รูปที่ 2.3 De-NO_x Water System</p>

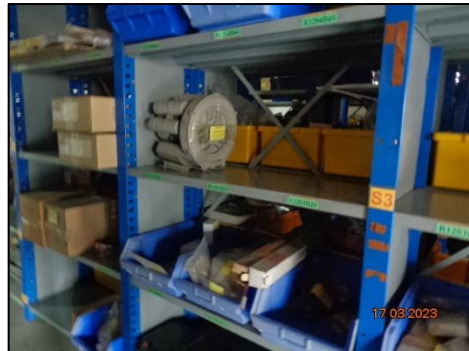
ผลกระทบสิ่งแวดล้อม	มาตรการป้องกันและแก้ไขผลกระทบสิ่งแวดล้อม	รายละเอียดการปฏิบัติจริง	ปัญหา/แนวทางแก้ไข	อ้างอิง
1.2 การจัดการมลพิษทางอากาศ (ต่อ)	- กำหนดให้มีการจัดเตรียมอุปกรณ์และอะไหล่สำรองสำหรับการซ่อมบำรุงอุปกรณ์ต่างๆ ที่เกี่ยวข้องในการควบคุมมลพิษทางอากาศอย่างเพียงพอเพื่อใช้ในการแก้ไขซ่อมแซมเมื่อเกิดการขัดข้องโดยทันที	- ทางโครงการจัดเตรียมอุปกรณ์และอะไหล่สำรอง (รูปที่ 2.4) สำหรับการซ่อมบำรุงอุปกรณ์ต่างๆ ที่เกี่ยวข้อง กับการควบคุมมลพิษทางอากาศ กรณีเกิดการขัดข้องโดยทันที และมีการบำรุงรักษาตามแผนซ่อมบำรุงประจำปี	- ไม่พบปัญหา

<p>รูปที่ 2.4 อุปกรณ์และอะไหล่สำรองสำหรับการซ่อมบำรุงอุปกรณ์ต่างๆ ที่เกี่ยวข้องในการควบคุมมลพิษทางอากาศ</p>

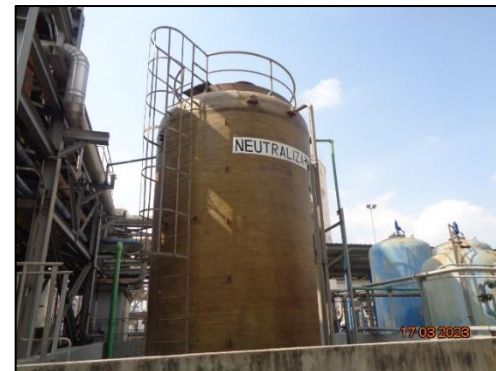
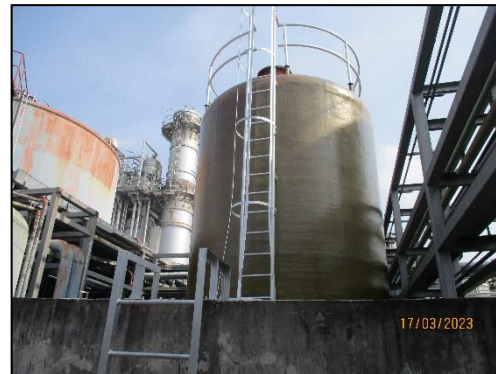
ผลกระทบสิ่งแวดล้อม	มาตรการป้องกันและแก้ไขผลกระทบสิ่งแวดล้อม	รายละเอียดการปฏิบัติจริง	ปัญหา/แนวทางแก้ไข	อ้างอิง
2. คุณภาพน้ำ	- จัดให้มีถังปรับสภาพน้ำ (Neutralization Tank) เพื่อบำบัดน้ำเสียขั้นต้นจากการฟื้นฟูคุณภาพน้ำปราศจากแร่ธาตุ ก่อนปล่อยออกจากโครงการ	- ปฏิบัติตามมาตรการ โดยจัดให้มีถังปรับสภาพน้ำ (Neutralization Tanks) 2 ถัง (รูปที่ 2.5) เพื่อบำบัดน้ำเสียขั้นต้นจากการฟื้นฟูคุณภาพน้ำของระบบผลิตน้ำปราศจากแร่ธาตุ ก่อนปล่อยออกจากโครงการ	- ไม่พบปัญหา

<p>Neutralization Tank No.1</p>

<p>Neutralization Tank No.2</p> <p>รูปที่ 2.5 ถังปรับสภาพน้ำ (Neutralization Tanks)</p>

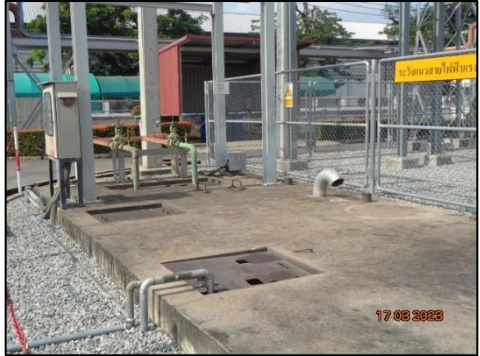
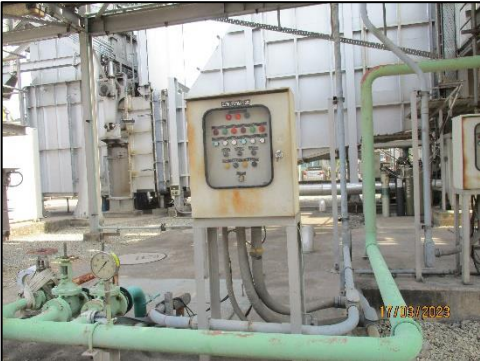
ผลกระทบสิ่งแวดล้อม	มาตรการป้องกันและแก้ไขผลกระทบสิ่งแวดล้อม	รายละเอียดการปฏิบัติจริง	ปัญหา/แนวทางแก้ไข	อ้างอิง
2. คุณภาพน้ำ (ต่อ)	- จัดให้มีระบบรวบรวมน้ำที่อาจจะปนเปื้อนน้ำมันไปบำบัดขั้นต้นยังถังแยกน้ำ-น้ำมัน (Oil-Water Separator)	- ปฏิบัติตามมาตรการโดยทางโครงการได้จัดให้มี บ่อ แยกน้ำ-น้ำมัน (Oil-Water Separators) จำนวน 3 บ่อ ซึ่งมีการใช้งานอย่างต่อเนื่อง (รูปที่ 2.6)	- ไม่พบปัญหา

<p>บ่อแยกน้ำ-น้ำมัน 1</p>

<p>บ่อแยกน้ำ-น้ำมัน 2 รูปที่ 2.6 บ่อแยกน้ำ-น้ำมัน (Oil-Water Separators)</p>

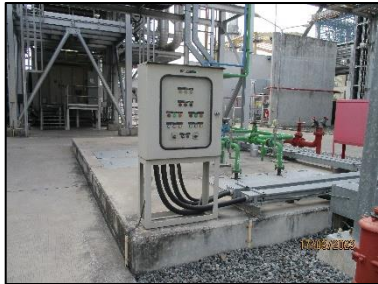
<p>บ่อแยกน้ำ-น้ำมัน 3 รูปที่ 2.6 บ่อแยกน้ำ-น้ำมัน (Oil-Water Separators) (ต่อ)</p>
	<p>- ควบคุมคุณลักษณะของน้ำทิ้งที่จะปล่อยออกจากโครงการไปบำบัดขั้นสุดท้ายยังระบบบำบัดน้ำเสียส่วนกลางของสวนอุตสาหกรรมฯ ให้เป็นไปตามเกณฑ์ที่สวนอุตสาหกรรมกำหนด อาทิ</p> <ul style="list-style-type: none"> • อุณหภูมิ ไม่เกิน 45 องศาเซลเซียส • ความเป็นกรด-ด่าง 5.5-9.0 • ของแข็งละลายทั้งหมด ไม่เกิน 3,000 มิลลิกรัมต่อลิตร • น้ำมันและไขมัน ไม่เกิน 10 มิลลิกรัมต่อลิตร • คลอรีนอิสระ ไม่เกิน 1 มิลลิกรัมต่อลิตร 	<p>- ทางโครงการมีการควบคุมคุณลักษณะของน้ำเสียให้อยู่ในเกณฑ์ที่สวนอุตสาหกรรมเครือสหพัฒน์ - ศรีราชา กำหนด โดยได้ว่าจ้าง บริษัท อีสเทิร์น ไทย คอนซัลติ้ง 1992 จำกัด ให้ทำการเก็บตัวอย่างน้ำเสีย เพื่อตรวจวิเคราะห์เป็นประจำทุกเดือน ซึ่งผลการตรวจวิเคราะห์ประจำปีเดือนมกราคม-มิถุนายน 2566 พบว่า ทุกพารามิเตอร์มีค่าเป็นไปตามเกณฑ์มาตรฐานกำหนด ดังรายละเอียดในบทที่ 3 หัวข้อ 3.2.3 ผลการตรวจวิเคราะห์คุณภาพน้ำ</p>	<p>- ไม่พบปัญหา</p>	-

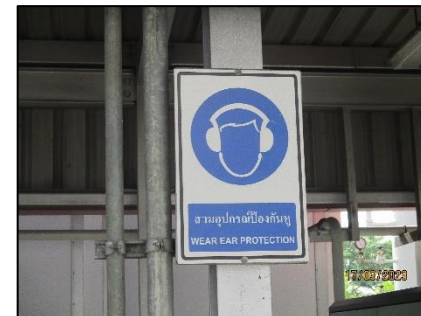
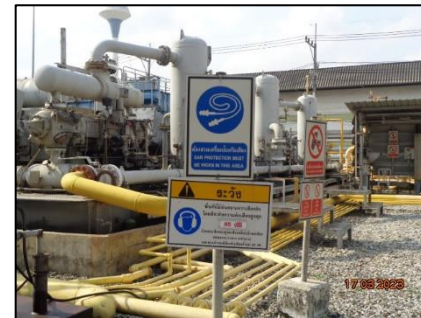
<p>รูปที่ 2.7 ป้ายเตือนให้สวมใส่อุปกรณ์ ป้องกันเสียงในบริเวณที่มีระดับเสียงดังเกิน 85 dB (A)</p>

ผลกระทบสิ่งแวดล้อม	มาตรการป้องกันและแก้ไขผลกระทบสิ่งแวดล้อม	รายละเอียดการปฏิบัติจริง	ปัญหา/แนวทางแก้ไข	อ้างอิง
3. เสียง	- จัดทำ Noise Contour บริเวณพื้นที่โครงการ ภายหลังเปิดดำเนินงานแล้ว	- ทางโครงการได้ดำเนินการจัดทำ Noise Contour เรียบร้อยแล้ว เมื่อวันที่ 11-12 มีนาคม 2564 (ภาคผนวกที่ 11)	- ไม่พบปัญหา	-
	- จัดทำสัญลักษณ์หรือป้ายเตือนในบริเวณที่มี ระดับเสียงดังเกิน 85 เดซิเบล (เอ)	- ทางโครงการได้มีการติดตั้งป้ายเตือนให้สวมใส่ อุปกรณ์ป้องกันเสียงในบริเวณที่มีระดับเสียงดัง เกิน 85 เดซิเบล (เอ) (รูปที่ 2.7)	- ไม่พบปัญหา

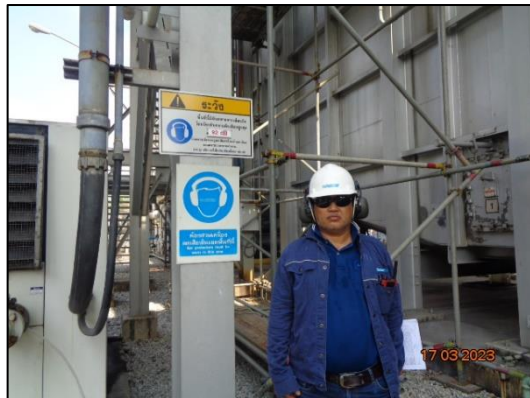
<p>รูปที่ 2.8 พนักงานสวมใส่อุปกรณ์ป้องกันเสียงในบริเวณที่มีเสียงดัง</p>
	<ul style="list-style-type: none"> - จัดและสำรองอุปกรณ์ป้องกันอันตรายส่วนบุคคล อาทิ ที่ครอบหู/ที่อุดหู สำหรับพนักงานที่ปฏิบัติงานหรือผู้ที่เข้าไปในบริเวณที่มีโอกาสได้รับเสียงเกินกว่า 85 เดซิเบล (เอ) ไว้อย่างเพียงพอ 	<ul style="list-style-type: none"> - ทางโครงการได้จัดอุปกรณ์ป้องกันเสียง ได้แก่ ที่อุดหู (Ear Plugs) และที่ครอบหู (Ear Muffs) ให้พนักงานและผู้ที่เกี่ยวข้องเข้าไปในบริเวณที่มีโอกาสได้รับเสียงเกินกว่า 85 เดซิเบล (เอ) และสำรองอุปกรณ์ป้องกันอันตรายส่วนบุคคล อาทิ ที่ครอบหู/ที่อุดหูไว้อย่างเพียงพอ (รูปที่ 2.9) 	<ul style="list-style-type: none"> - ไม่พบปัญหา

ผลกระทบสิ่งแวดล้อม	มาตรการป้องกันและแก้ไขผลกระทบสิ่งแวดล้อม	รายละเอียดการปฏิบัติจริง	ปัญหา/แนวทางแก้ไข	อ้างอิง
3. เสียง (ต่อ)	<ul style="list-style-type: none"> - การเข้าปฏิบัติงานในพื้นที่ที่มีเสียงดังเกินกว่า 85 เดซิเบล (เอ) ต้องสวมใส่อุปกรณ์ป้องกันอันตรายส่วนบุคคล อาทิ ที่ครอบหู/ที่อุดหู 	<ul style="list-style-type: none"> - โครงการกำหนดให้พนักงานที่เข้าไปปฏิบัติงานในพื้นที่ที่มีเสียงดังเกินกว่า 85 เดซิเบล (เอ) ให้ต้องมีการสวมใส่อุปกรณ์ป้องกันอันตรายส่วนบุคคลในบริเวณที่มีป้ายเตือนและเมื่อมีเสียงดัง (รูปที่ 2.8) 	<ul style="list-style-type: none"> - ไม่พบปัญหา

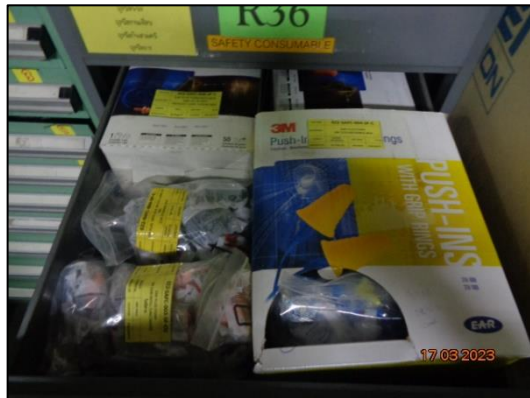
<p>รูปที่ 2.9 อุปกรณ์ป้องกันเสียง (Ear Plugs) ที่สำรองไว้ในคลังพัสดุ</p>

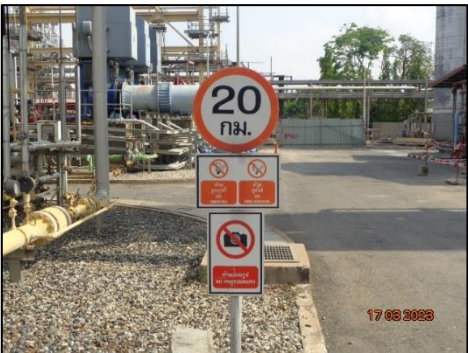
รูปที่ 2.11 ป้ายควบคุมความเร็วยานพาหนะภายในพื้นที่ควบคุมของโครงการ

- กำหนดให้มีการควบคุมความเร็วของยานพาหนะภายในพื้นที่โรงไฟฟ้า ไม่เกิน 20 กิโลเมตรต่อชั่วโมง	- ทางโครงการได้จัดให้มีป้ายเตือนกำหนดให้ความเร็วในการขับขี่ยานพาหนะภายในพื้นที่ควบคุมของโครงการไม่เกิน 20 กม./ชม. (รูปที่ 2.11)	- ไม่พบปัญหา

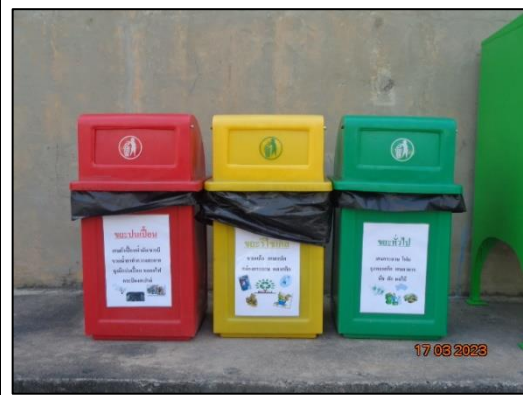
<p>รูปที่ 2.12 ถังขยะแยกประเภท</p>

5. การจัดการกากของเสีย	- จัดเตรียมถังขยะเพื่อรองรับมูลฝอยทั่วไปที่เกิดขึ้นภายในโครงการอย่างเพียงพอ ก่อนติดต่อให้หน่วยงานเอกชนที่ได้รับอนุญาตขนส่งจากเทศบาลนครแหลมฉบัง นำไปกำจัดอย่างถูกต้องตามหลักวิชาการต่อไป	- ทางโครงการได้จัดเตรียมถังขยะแยกประเภทเพื่อรองรับขยะมูลฝอยทั่วไปไว้อย่างเพียงพอ (รูปที่ 2.12) และมอบหมายให้ห้างหุ้นส่วนจำกัด เมืองสะอาดการค้า ซึ่งได้รับอนุญาตจากเทศบาลนครแหลมฉบังนำไปกำจัดยังหลุมฝังกลบของเทศบาลฯ ต่อไป	- ไม่พบปัญหา

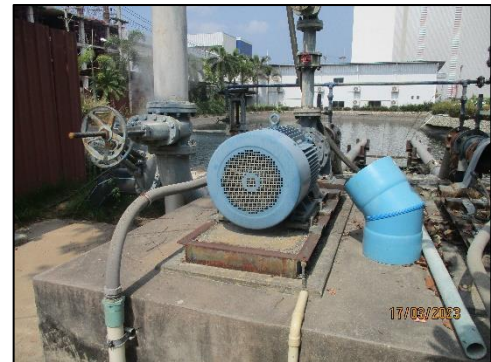
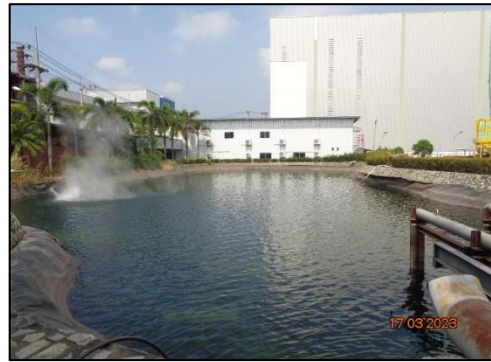
<p>รูปที่ 2.15 การนำน้ำมารดพื้นที่สีเขียวภายในโครงการ</p>

ผลกระทบสิ่งแวดล้อม	มาตรการป้องกันและแก้ไขผลกระทบสิ่งแวดล้อม	รายละเอียดการปฏิบัติจริง	ปัญหา/แนวทางแก้ไข	อ้างอิง
6. การใช้น้ำ	<ul style="list-style-type: none"> กำหนดนโยบายเกี่ยวกับการอนุรักษ์และเพิ่มประสิทธิภาพการใช้น้ำของโครงการ เช่น การเลือกใช้เทคโนโลยีที่มีประสิทธิภาพและพยายามนำน้ำที่ใช้แล้วในกระบวนการผลิตกลับมาใช้ใหม่ให้ได้มากที่สุด 	<ul style="list-style-type: none"> ทางโครงการได้กำหนดนโยบายด้านสิ่งแวดล้อม และอนุรักษ์พลังงาน (ภาคผนวกที่ 15) เพื่อส่งเสริมการใช้ทรัพยากรอย่างมีประสิทธิภาพ และเหมาะสม โดยมีการนำน้ำที่ใช้แล้วในกระบวนการผลิตกลับมาใช้ใหม่โดยการนำน้ำมารดพื้นที่สีเขียวภายในโครงการ (รูปที่ 2.15) 	<ul style="list-style-type: none"> ไม่พบปัญหา

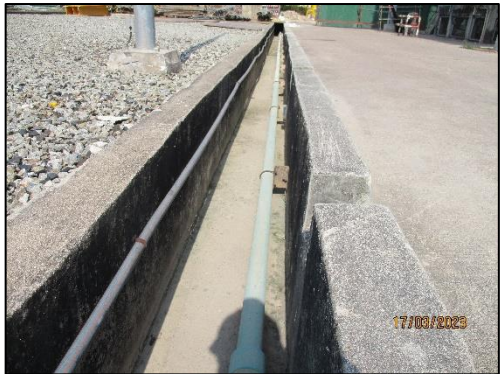
ผลกระทบสิ่งแวดล้อม	มาตรการป้องกันและแก้ไขผลกระทบสิ่งแวดล้อม	รายละเอียดการปฏิบัติจริง	ปัญหา/แนวทางแก้ไข	อ้างอิง
7. การระบายน้ำและป้องกันน้ำท่วม	- จัดสร้างระบบรวบรวมน้ำฝนภายในพื้นที่โครงการ เชื่อมต่อกับระบบระบายน้ำฝนของสวนอุตสาหกรรมฯ	- มีรางระบายน้ำฝนรอบพื้นที่โครงการ (รูปที่ 2.16) เชื่อมต่อระบบระบายน้ำฝนของสวนอุตสาหกรรมฯ	- ไม่พบปัญหา

รูปที่ 2.16 รางระบายน้ำฝนรอบพื้นที่โครงการ
	- กำหนดให้มีแผนการขุดลอกตะกอนภายในรางระบายน้ำของโครงการ และมีการดำเนินการตามแผนที่กำหนดอย่างสม่ำเสมอ โดยเฉพาะช่วงก่อนเข้าฤดูฝน	- โครงการมีแผนการขุดลอกตะกอนภายในรางระบายน้ำของโครงการ และมีการดำเนินการตามแผนที่กำหนดอย่างสม่ำเสมอ ปีละ 1 ครั้ง ก่อนเข้าฤดูฝน ครั้งล่าสุดได้ดำเนินการในวันที่ 9 มิถุนายน 2566 (รูปที่ 2.17)	- ไม่พบปัญหา

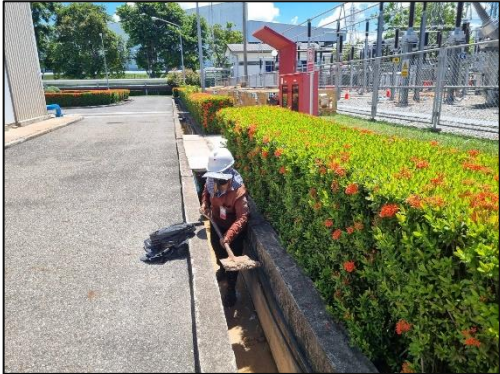
รูปที่ 2.17 ขุดลอกตะกอนภายในรางระบายน้ำของโครงการ

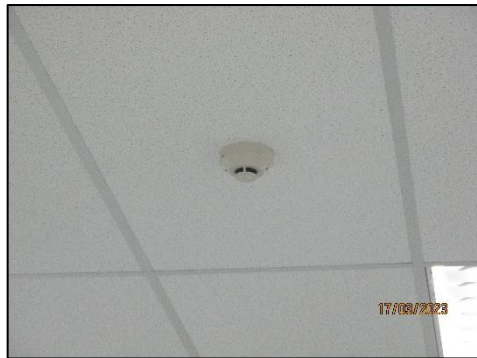
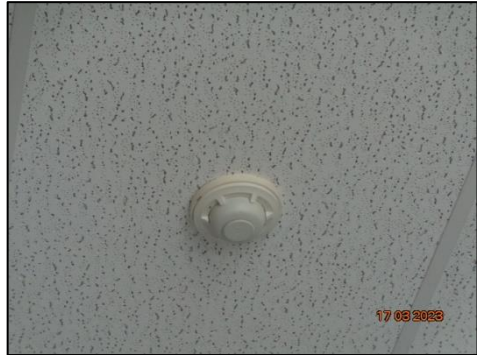
ผลกระทบสิ่งแวดล้อม	มาตรการป้องกันและแก้ไขผลกระทบสิ่งแวดล้อม	รายละเอียดการปฏิบัติจริง	ปัญหา/แนวทางแก้ไข	อ้างอิง
8. อาชีวอนามัยและความปลอดภัย (ต่อ)	- จัดให้มีระบบตรวจสอบ ตรวจจับ และสัญญาณเตือนภัยแบบอัตโนมัติเพื่อเตือนภัยแก่พนักงานในการเตรียมพร้อมในกรณีเกิดเหตุฉุกเฉิน	- โครงการได้จัดให้มีระบบตรวจสอบ ตรวจจับ และสัญญาณเตือนภัยแบบอัตโนมัติ (รูปที่ 2.19) ได้แก่ <ul style="list-style-type: none"> อุปกรณ์ตรวจจับควัน (Smoke Detector) อุปกรณ์ตรวจจับความร้อน (Heat Detector) สัญญาณแจ้งเหตุเพลิงไหม้ (Fire Alarm) สัญญาณแจ้งเหตุฉุกเฉิน (Emergency Siren) อุปกรณ์ตรวจจับรังสียูวี (UV Detector) และได้จัดให้มีระบบ Online กรณีเกิดเหตุเพลิงไหม้ให้แสดงผลไปยังห้องควบคุมทันที (รูปที่ 2.20)

<p>Smoke Detector</p>

<p>Heat Detector</p> <p>รูปที่ 2.19 ระบบตรวจสอบ ตรวจจับ และสัญญาณเตือนภัยแบบอัตโนมัติ</p>

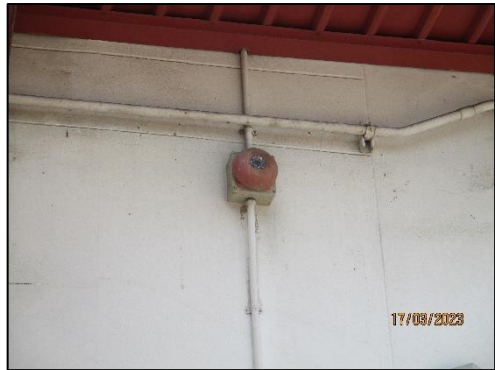
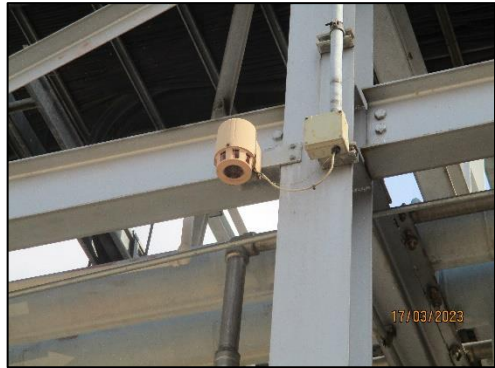
<p>17/03/2023</p> <p>Fire Alarm</p>

<p>17/03/2023</p> <p>Emergency Siren</p> <p>รูปที่ 2.19 ระบบตรวจสอบ ตรวจจับ และสัญญาณเตือนภัยแบบอัตโนมัติ (ต่อ)</p>

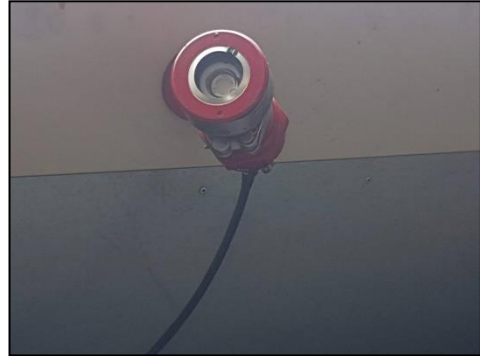
<p>UV Detector</p> <p>บริเวณ Gas Turbine No.1, 2 และ 4 (Enclosure)</p> <p>รูปที่ 2.19 ระบบตรวจสอบ ตรวจจับ และสัญญาณเตือนภัยแบบอัตโนมัติ (ต่อ)</p>

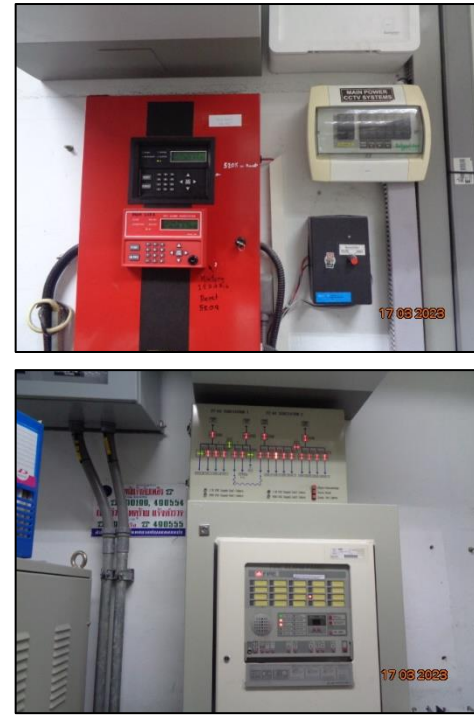
<p>รูปที่ 2.20 แผงสัญญาณแจ้งเหตุเพลิงไหม้ ภายในห้องควบคุม</p>

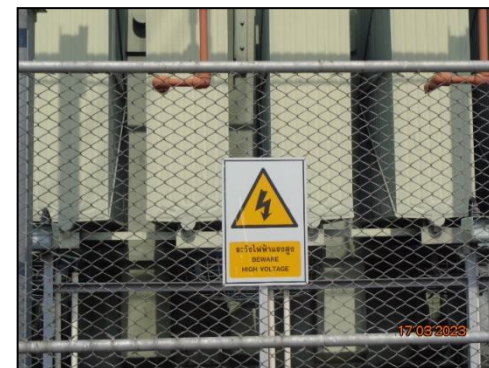
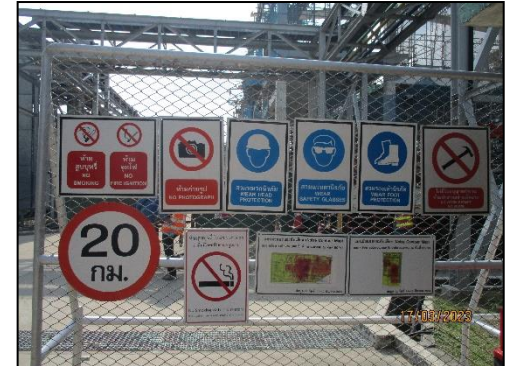
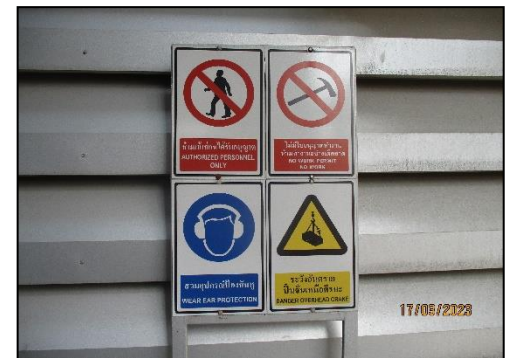
<p>รูปที่ 2.21 ป้ายเตือนในบริเวณที่อาจก่อให้เกิดอันตรายต่อพนักงาน</p>

<p>รูปที่ 2.21 ป้ายเตือนในบริเวณที่อาจก่อให้เกิดอันตรายต่อพนักงาน (ต่อ)</p>

ผลกระทบสิ่งแวดล้อม	มาตรการป้องกันและแก้ไขผลกระทบสิ่งแวดล้อม	รายละเอียดการปฏิบัติจริง	ปัญหา/แนวทางแก้ไข	อ้างอิง
8. อาชีวอนามัยและความปลอดภัย (ต่อ)	- จัดให้มีป้ายเตือนในบริเวณที่อาจก่อให้เกิดอันตรายต่อพนักงานได้	- ทางโครงการได้จัดให้มีป้ายเตือนในบริเวณที่อาจก่อให้เกิดอันตรายต่อพนักงานและผู้รับเหมา (รูปที่ 2.21)	- ไม่พบปัญหา

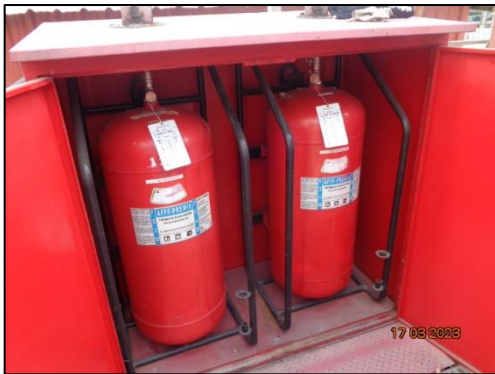
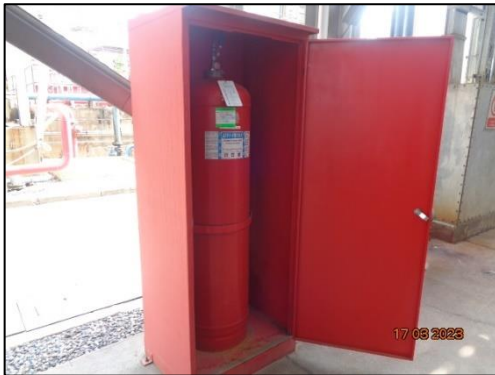
<p>ระบบ Foam Sprinkler ของ Diesel Fire Pump</p>

<p>ระบบ Foam Sprinkler ของ Auxiliary Boiler</p> <p>รูปที่ 2.22 อุปกรณ์ดับเพลิงชนิดต่าง ๆ (ต่อ)</p>

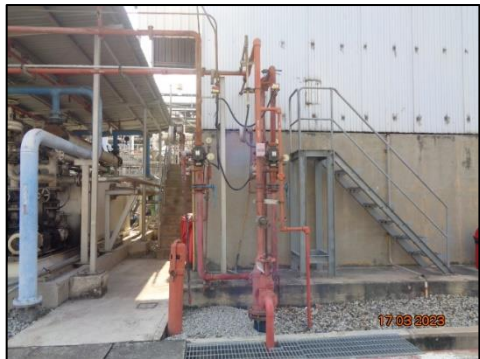
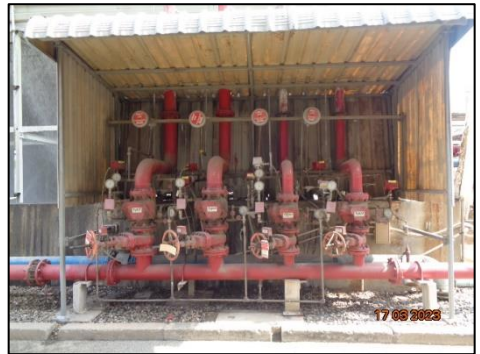
<p>ระบบดับเพลิง Deluge Valve ของ Steam Turbine และ Steam Turbine Lube Oil</p>

<p>ระบบ Deluge Water ของ Cooling Tower</p> <p>รูปที่ 2.22 อุปกรณ์ดับเพลิงชนิดต่าง ๆ (ต่อ)</p>

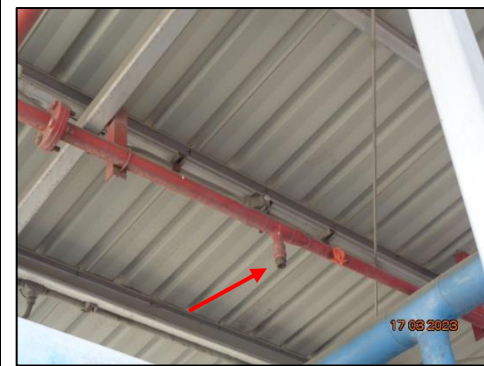
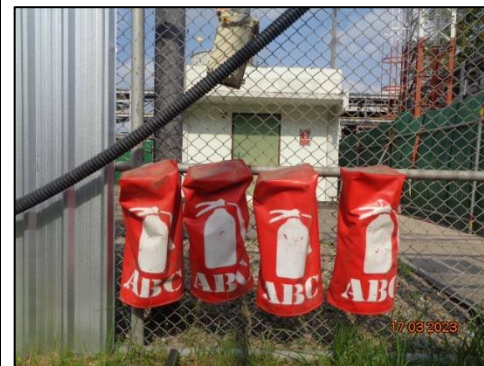
<p>Sprinkler</p>

<p>ถังดับเพลิงชนิด ABC รูปที่ 2.22 อุปกรณ์ดับเพลิงชนิดต่าง ๆ (ต่อ)</p>

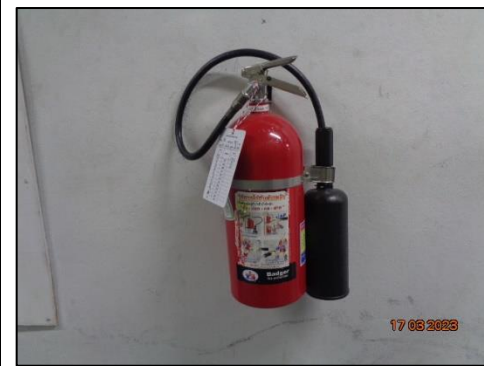
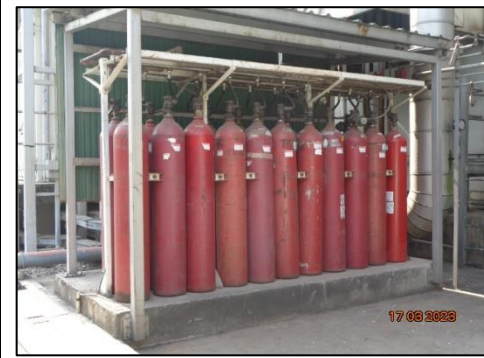
<p>ถังดับเพลิงชนิด CO₂</p>

<p>ระบบดับเพลิง CO₂ อัตโนมัติ</p> <p>รูปที่ 2.22 อุปกรณ์ดับเพลิงชนิดต่าง ๆ (ต่อ)</p>

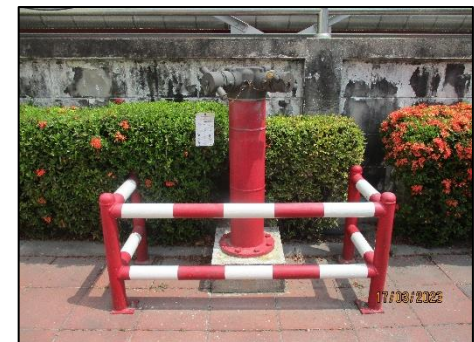
<p>หัวรับน้ำดับเพลิง</p>

<p>สายฉีดน้ำดับเพลิง หัวจ่ายน้ำดับเพลิง</p> <p>รูปที่ 2.22 อุปกรณ์ดับเพลิงชนิดต่าง ๆ (ต่อ)</p>

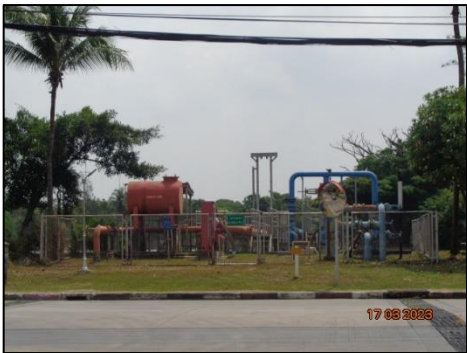
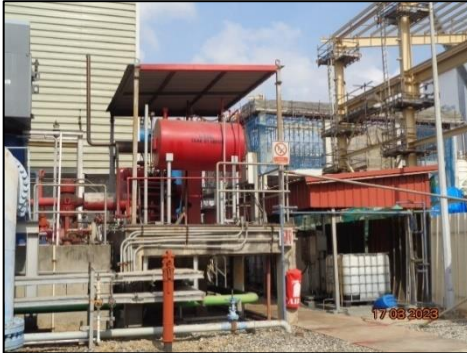
<p>ปั้มน้ำดับเพลิงชนิดใช้มอเตอร์ขับเคลื่อน</p>

<p>ปั้มน้ำดับเพลิงชนิดใช้เครื่องยนต์ดีเซลขับเคลื่อน</p> <p>รูปที่ 2.22 อุปกรณ์ดับเพลิงชนิดต่าง ๆ (ต่อ)</p>

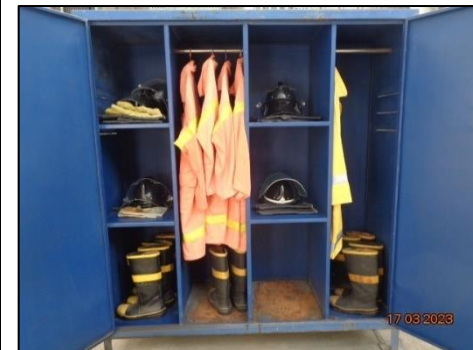
<p>รูปที่ 2.23 ชุดป้องกันความร้อนและชุดเผชิญเพลิง</p>

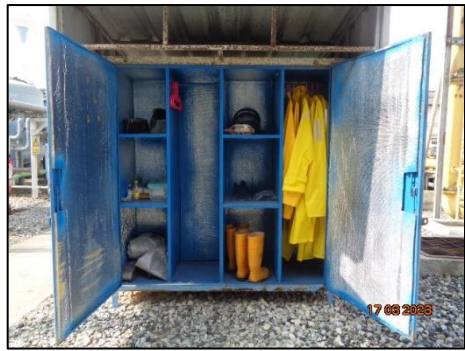
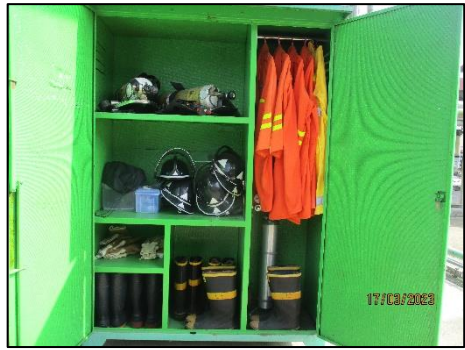
<p>รูปที่ 2.24 ตู้เก็บชุดป้องกันสารเคมี ณ จุดใช้งาน</p>

ผลกระทบสิ่งแวดล้อม	มาตรการป้องกันและแก้ไขผลกระทบสิ่งแวดล้อม	รายละเอียดการปฏิบัติจริง	ปัญหา/แนวทางแก้ไข	อ้างอิง
8. อาชีวอนามัยและความปลอดภัย (ต่อ)	- จัดเตรียมอุปกรณ์ป้องกันอันตรายส่วนบุคคลให้เพียงพอ และเหมาะสมกับประเภทงานแก่พนักงาน เช่น ที่ครอบหู/ ที่อุดหู แวนตานิรภัย รองเท้านิรภัย ถุงมือ หน้ากาก เป็นต้น	- ทางโครงการได้จัดเตรียมอุปกรณ์ป้องกันอันตรายส่วนบุคคลเพียงพอและเหมาะสมกับประเภทของงานแก่พนักงาน โดยพนักงานทุกคนจะได้รับอุปกรณ์ป้องกันอันตรายขั้นพื้นฐาน ได้แก่ ที่ครอบหู/ ที่อุดหู แวนตานิรภัย รองเท้านิรภัย เมื่อเริ่มเข้าทำงาน และสามารถเบิกได้เมื่ออุปกรณ์ชำรุดส่วนอุปกรณ์ป้องกันอันตรายส่วนบุคคลที่ใช้เฉพาะงาน เช่น ชุดป้องกันสารเคมี ถุงมือ หน้ากาก เป็นต้น ทางโครงการจะจัดเตรียมอุปกรณ์ดังกล่าวไว้ ณ จุดใช้งาน (รูปที่ 2.24) และยังได้จัดให้มีฝักบัวและที่ล้างตาฉุกเฉินไว้ภายในพื้นที่โครงการด้วย (รูปที่ 2.25)	- ไม่พบปัญหา

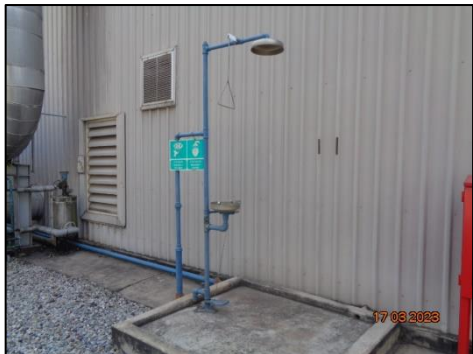
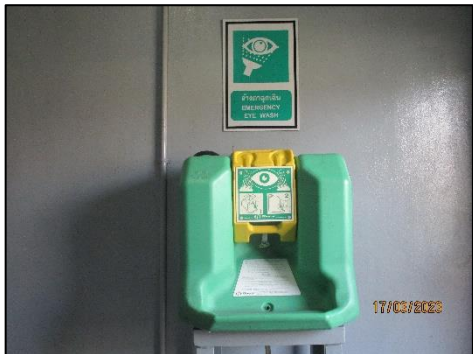
<p>ที่ล้างตาฉุกเฉิน</p> <p>รูปที่ 2.25 ฝักบัวและที่ล้างตาฉุกเฉิน</p>

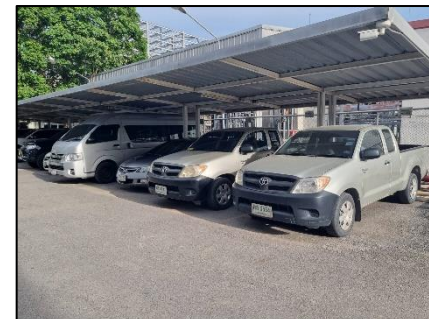
รูปที่ 2.26 พาหนะสำรองสำหรับกรณีฉุกเฉิน
	- จัดให้มีระบบการขออนุญาตเข้าทำงาน	- ทางโครงการได้จัดให้มีระบบการขออนุญาตทำงาน (Work Permit) เช่น ใบอนุญาตทำงานตัด เชื่อม และงานที่อาจก่อให้เกิดประกายไฟ ใบอนุญาตทำงานในที่อับอากาศ เป็นต้น โดยผู้ที่เข้าทำงานในพื้นที่โครงการจะต้องทำการขออนุญาตก่อนเริ่มทำงานทุกครั้ง (ภาคผนวกที่ 18)	- ไม่พบปัญหา	-

ผลกระทบสิ่งแวดล้อม	มาตรการป้องกันและแก้ไขผลกระทบสิ่งแวดล้อม	รายละเอียดการปฏิบัติจริง	ปัญหา/แนวทางแก้ไข	อ้างอิง
8. อาชีวอนามัยและความปลอดภัย (ต่อ)	- จัดเตรียมพาหนะสำรองไว้เพื่อใช้ในกรณีฉุกเฉินได้ทันที	- ทางโครงการได้จัดให้มียานพาหนะสำรองจำนวน 3 คัน สำหรับเตรียมพร้อมกรณีฉุกเฉินตลอดเวลา (รูปที่ 2.26)	- ไม่พบปัญหา

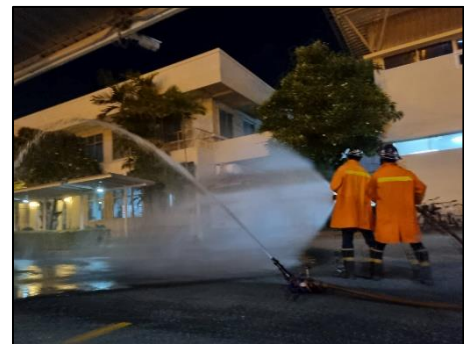
รูปที่ 2.27 ฝึกซ้อมแผนฉุกเฉิน
	- จัดตั้งทีมดับเพลิงและฝึกซ้อมเป็นประจำอย่างน้อยปีละ 1 ครั้ง	- ทางโครงการได้จัดตั้งทีมดับเพลิงและมีการฝึกซ้อมร่วมกันปีละ 2 ครั้ง โดยสมาชิกภายในทีมจะแยกกันไปซ้อมตามแผนกต่าง ๆ เดือนละ 1 ครั้ง (ภาคผนวกที่ 19)	- ไม่พบปัญหา	-

ผลกระทบสิ่งแวดล้อม	มาตรการป้องกันและแก้ไขผลกระทบสิ่งแวดล้อม	รายละเอียดการปฏิบัติจริง	ปัญหา/แนวทางแก้ไข	อ้างอิง
8. อาชีวอนามัยและความปลอดภัย (ต่อ)	- จัดให้มีแผนปฏิบัติการกรณีเกิดเหตุฉุกเฉินภายในพื้นที่โครงการ และแผนการประสานงานขอความช่วยเหลือจากหน่วยงานภายนอก ตลอดจนการฝึกซ้อมตามแผนดังกล่าวอย่างน้อยปีละ 1 ครั้ง	- ทางโครงการได้จัดให้มีแผนฉุกเฉิน และมีการฝึกซ้อมปฏิบัติการตามแผนฉุกเฉิน ปีละ 2 ครั้ง (รูปที่ 2.27) โดยครั้งที่ 1/2566 ได้ดำเนินการฝึกซ้อม เมื่อวันที่ 22 มิถุนายน 2566 (ข้อมูลกลางคืน) (ภาคผนวกที่ 19)	- ไม่พบปัญหา

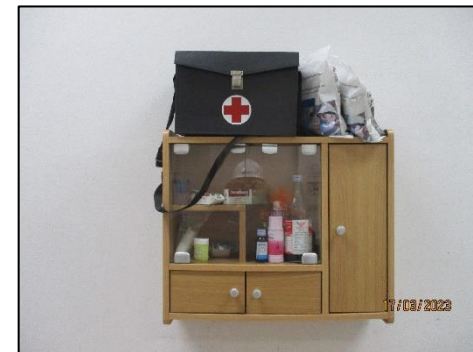
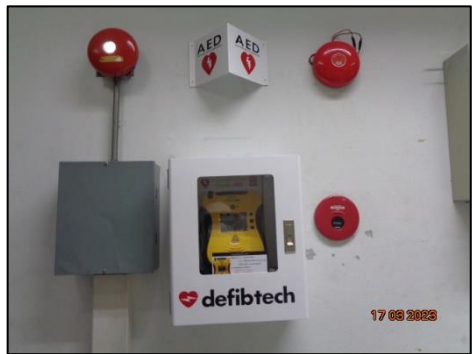
<p>ตู้ยา กระเป๋าสนาม รูปที่ 2.28 อุปกรณ์ปฐมพยาบาล</p>

<p>เครื่องกระตุกไฟฟ้าหัวใจแบบอัตโนมัติ (AED)</p> <p>รูปที่ 2.28 อุปกรณ์ปฐมพยาบาล (ต่อ)</p>

- จัดให้มีชุดอุปกรณ์ปฐมพยาบาลและบุคลากรเฉพาะสำหรับปฏิบัติหน้าที่ด้านการปฐมพยาบาล	- ทางโครงการได้จัดให้มีอุปกรณ์ปฐมพยาบาล, เครื่องกระตุกไฟฟ้าหัวใจแบบอัตโนมัติ (AED) (รูปที่ 2.28) เพลสนาม และเปลดัก (รูปที่ 2.29) และมีการแต่งตั้งเจ้าหน้าที่ปฐมพยาบาล (ภาคผนวกที่ 20) รวมทั้งมีการอบรม First Aid / CPR ให้แก่พนักงาน ปีละ 1 ครั้ง โดยในปี 2566 จะดำเนินการในช่วงปลายปี รายละเอียดจะรายงานให้ทราบต่อไป	- ไม่พบปัญหา

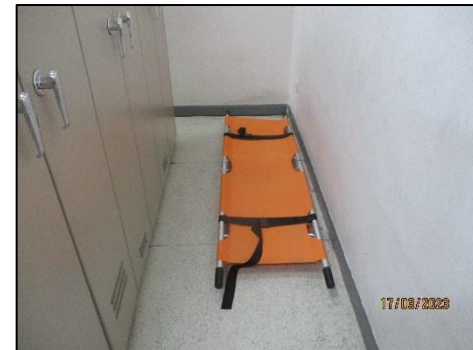
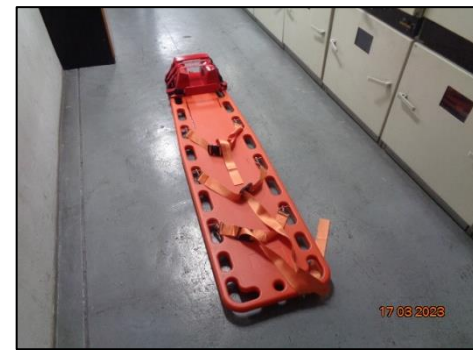
<p>เปลดัก</p> <p>รูปที่ 2.29 เปลสนามและเปลดัก</p>

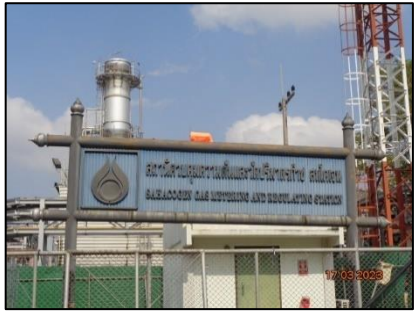
<p>รูปที่ 2.30 สถานีก๊าซ</p>

<ul style="list-style-type: none"> การป้องกันและลดอุบัติเหตุบริเวณสถานีควบคุมก๊าซ (Gas Metering Station) <ul style="list-style-type: none"> ล้อมรั้วโดยรอบพื้นที่ เพื่อป้องกันการเข้าถึงของบุคคลที่ไม่ได้รับอนุญาต 	<ul style="list-style-type: none"> โครงการมีการป้องกันและลดอุบัติเหตุบริเวณสถานีควบคุมก๊าซ (Gas Metering Station) <ul style="list-style-type: none"> จัดให้มีการล้อมรั้วสถานีควบคุมก๊าซ ทั้ง 4 ด้าน (รูปที่ 2.30) จัดให้มีระบบการขออนุญาตทำงานโดยเข้าสถานีก๊าซต้องขออนุญาตก่อน 	<ul style="list-style-type: none"> ไม่พบปัญหา

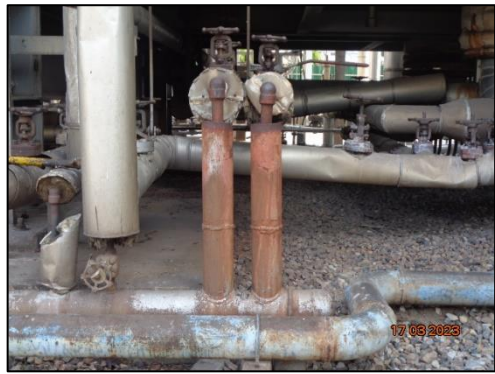
รูปที่ 2.32 Blow down Valve

* ติดตั้งลิ้นระบายไต้หม้อน้ำ (Blow down Valve)	* หม้อน้ำ ทุก ตัว ของ โครงการได้รับการติดตั้ง ลิ้นระบายไต้หม้อน้ำ (Blow down Valve) ครบ ทุกตัว (รูปที่ 2.32)	- ไม่พบปัญหา

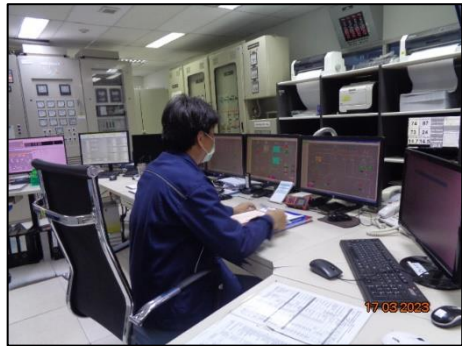
<p>รูปที่ 2.37 ระบบ Distributed Control System (DCS) ในการควบคุมการทำงานของหม้อน้ำ</p>

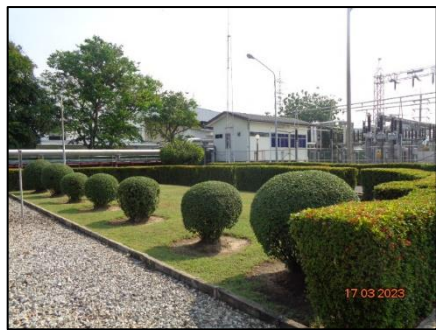
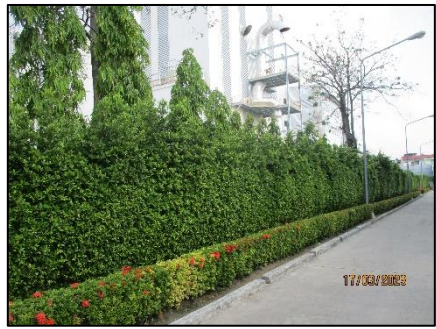
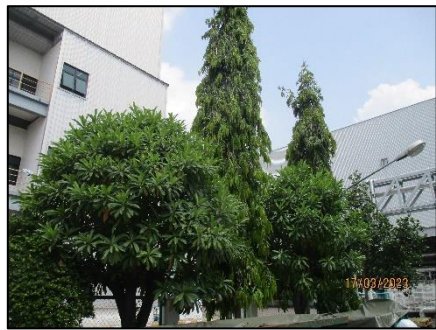
<p>รูปที่ 2.40 พื้นที่สีเขียว</p>

ผลกระทบสิ่งแวดล้อม	มาตรการป้องกันและแก้ไขผลกระทบสิ่งแวดล้อม	รายละเอียดการปฏิบัติจริง	ปัญหา/แนวทางแก้ไข	อ้างอิง
12. สุนทรียภาพ	- จัดให้มีพื้นที่สีเขียวอย่างน้อยร้อยละ 5 ของพื้นที่โครงการ	- ทางโครงการมีพื้นที่ทั้งหมด 47,550.8 ตารางเมตร มีไม้ยืนต้น 2,402 ตารางเมตร คิดเป็นร้อยละ 5.05 ของพื้นที่ทั้งหมด (รูปที่ 2.40) ตามที่มาตรการกำหนด พร้อมทั้งจัดให้มีส่วนงานที่ทำหน้าที่ในการดูแลรับผิดชอบต้นไม้และพื้นที่สีเขียวภายในพื้นที่โครงการให้เจริญเติบโตและยั่งยืน โดยมีการรดน้ำต้นไม้ ตัดแต่งกิ่ง พรวนดิน และใส่ปุ๋ยตามความเหมาะสม	- ไม่พบปัญหา
