มาตรการป้องกันและแก้ไข ผลกระทบสิ่งแวดล้อม และ มาตรการติดตามตรวจสอบ คุณภาพสิ่งแวดล้อม

มาตรการป้องกันและแก้ไขผลกระทบสิ่งแวดล้อม และมาตรการติดตามตรวจสอบคุณภาพสิ่งแวดล้อม

ผลการตรวจสอบการปฏิบัติตามมาตรการป้องกันและแก้ไขผลกระทบสิ่งแวดล้อม ตามที่ระบุไว้ในหนังสือแจ้งผลการพิจารณารายงานการวิเคราะห์ผลกระทบสิ่งแวดล้อมโครงการเหมืองแร่ยิปซัมและแอนไฮไดรต์ ประทานบัตรที่ 34604/16401 ร่วมแผนผังโครงการทำเหมืองเดียวกันกับประทานบัตรที่ 23287/15110 ของบริษัท ทักษิณสหการ จำกัด (บริษัท ปัญจะพัฒนาวิศวกรรมและพาณิชย์การ จำกัด รับช่วงทำเหมืองแร่) ตั้งอยู่ที่ หมู่ที่ 5 ตำบลบ้านส้อง อำเภอเวียงสระ จังหวัดสุราษฎร์ธานี ตามหนังสือที่ ทส 1010.2/12756 ลงวันที่ 13 กันยายน 2562 รายละเอียดดังตารางที่ 2-1 ถึงตารางที่ 2-3

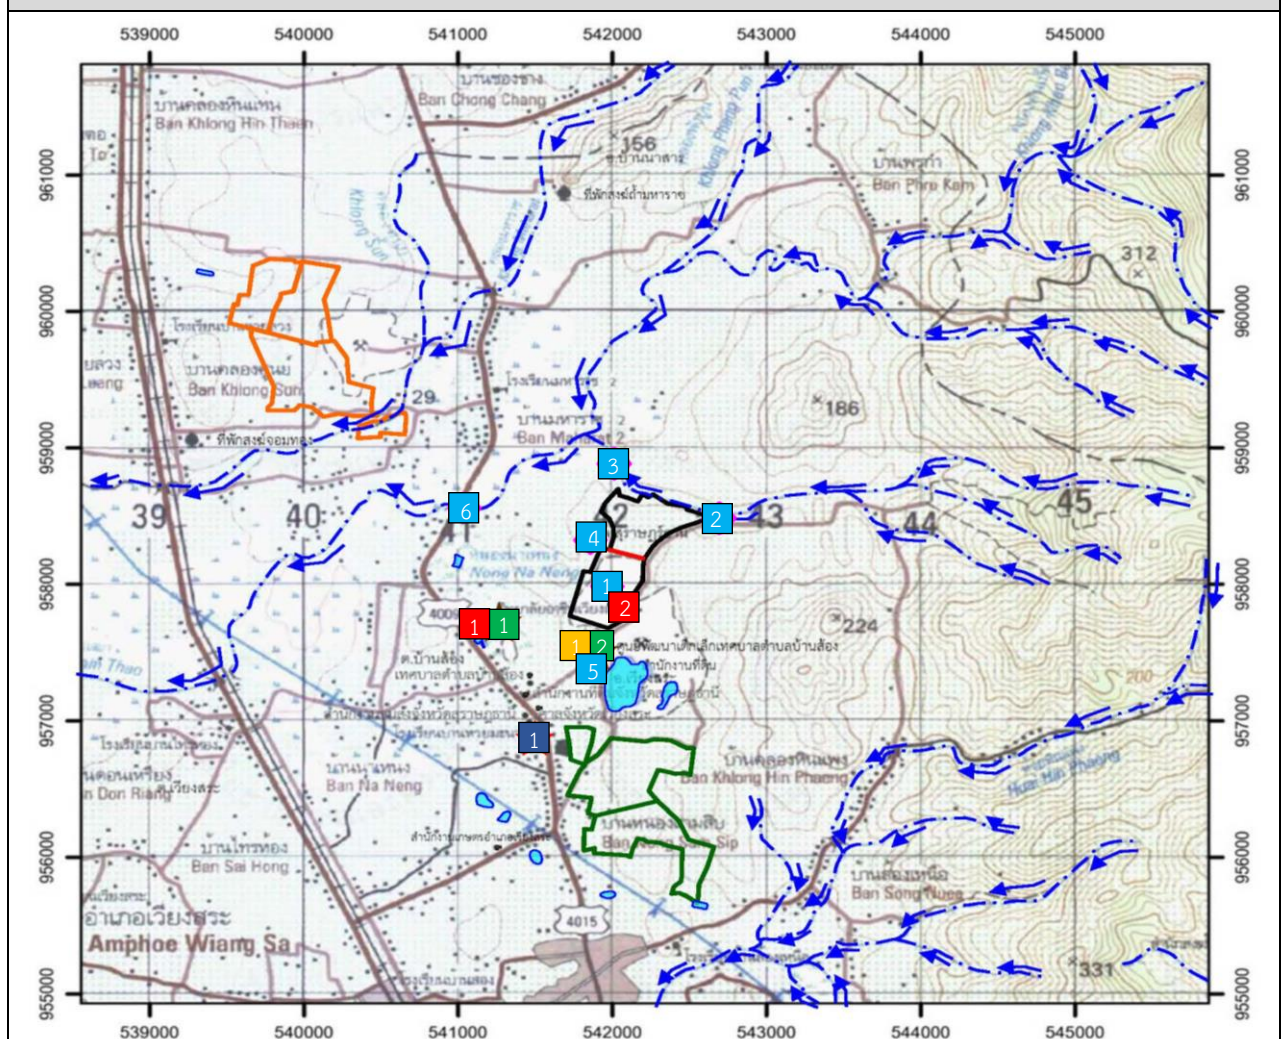
รูปที่ 2-1 แสดงตำแหน่งตรวจวัดคุณภาพสิ่งแวดล้อม

ตำแหน่งสถานีตรวจวัดคุณภาพอากาศแสดงดังรูปที่ 2-1 โดยมีรายละเอียดดังนี้

- วิทยาลัยการอาชีพเวียงสระ UTM 47 P 541163 E, 957683 N
- บ้านราษฎรทางด้านทิศใต้ทางเข้า-ออกของโครงการ UTM 47 P 541944 E, 957494 N

จุดตรวจวัดอากาศและเสียง

1. วิทยาลัยการอาชีพเวียงสะระ
2. บ้านราษฎรทางด้านทิศใต้

จุดตรวจวัดความเร็วและทิศทางลม

1. บ้านราษฎรทางด้านทิศใต้
2. ทางเข้า-ออกของโครงการ

จุดตรวจวัดความสั่นสะเทือน

1. วิทยาลัยการอาชีพเวียงสะระ
2. ขอบแปลงพื้นที่โครงการ

จุดตรวจวัดน้ำผิวดิน

1. ชุมเหมือง
2. คลองหย่งก่อนไหลผ่านพื้นที่โครงการ
3. คลองหย่งหลังไหลผ่านพื้นที่โครงการ
4. ห้วยสำทางด้านทิศตะวันตก
5. ลำรางบริเวณทางด้านทิศใต้ของโครงการ
6. คลองน้ำเฒ่า

จุดตรวจวัดน้ำใต้ดิน

1. บ่อบาดาลโรงเรียนบ้านห้วยมะนาว

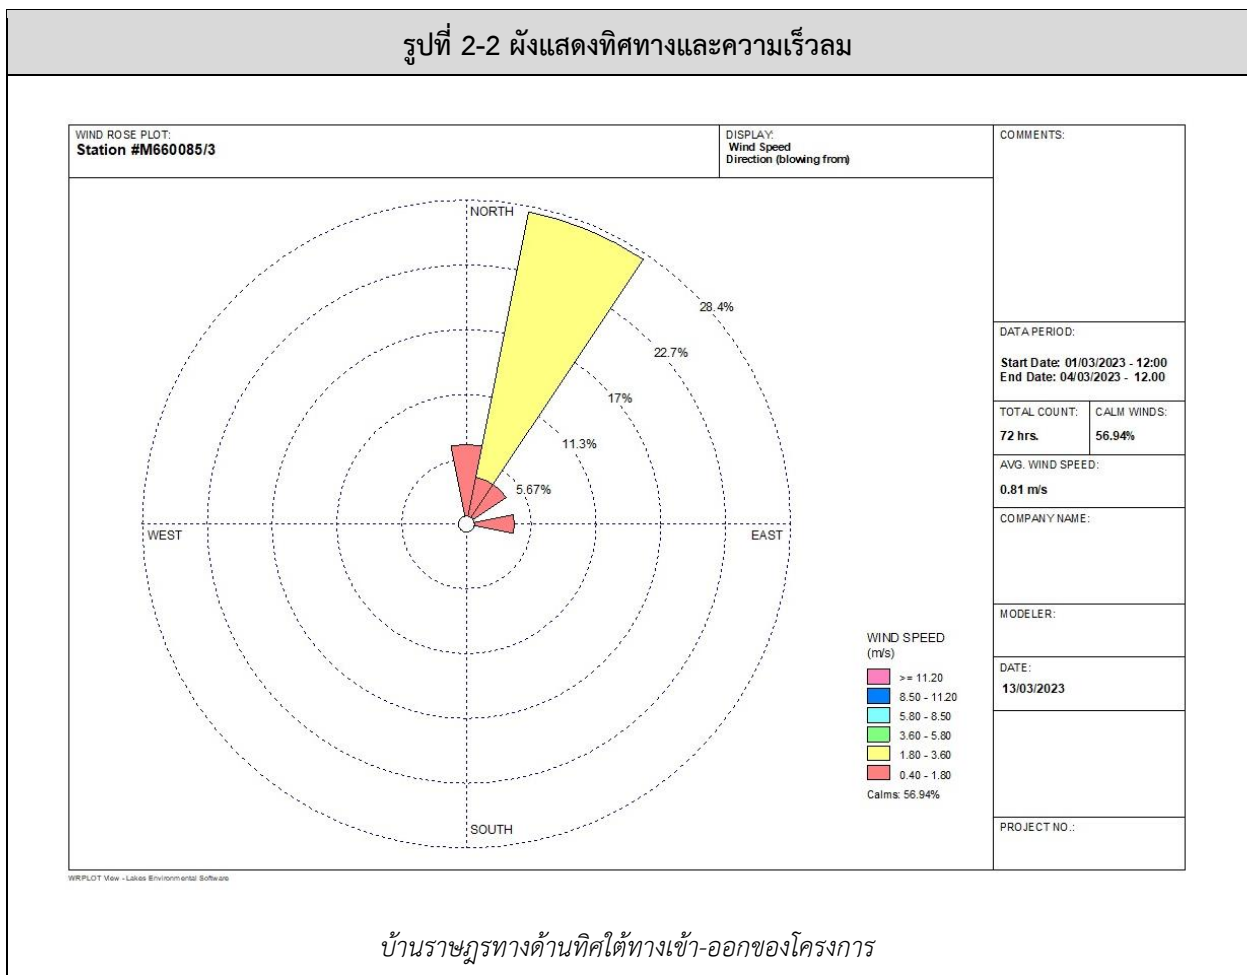
รูปที่ 2-2 ผังแสดงทิศทางและความเร็วลม

การตรวจวัดความเร็วและทิศทางลม ระหว่างวันที่ 1-4 มีนาคม 2566 บริเวณบ้านราษฎรทางด้านทิศใต้ทางเข้า-ออกของโครงการ พบว่า ลมส่วนใหญ่มีทิศทางของลมพัดมาจากทางทิศตะวันออกเฉียงเหนือค่อนไปทางทิศเหนือ โดยมีความเร็วลมส่วนใหญ่ต่ำกว่า 0.4 เมตรต่อวินาที จัดเป็นลมสงบ (Calm) ตามการแบ่งขนาดลมของโบฟอร์ต (The Beau fort Scale of Wind-ภูมิศาสตร์ กายภาพ, ทวี ทองสว่าง และคณะ, 2536) เนื่องจากลมส่วนใหญ่พัดมาจากทางทิศตะวันออกเฉียงเหนือค่อนไปทางทิศเหนือ เนื่องจากความเร็วลมส่วนใหญ่ มีค่าต่ำกว่า 0.4 เมตร/วินาที ซึ่งมีค่าต่ำมาก อาจกล่าวได้ว่าไม่ส่งผลกระทบต่อชุมชนใกล้เคียง ทั้งนี้ ทางโครงการได้ปฏิบัติตามมาตรการลดผลกระทบในเรื่องการฟุ้งกระจายของฝุ่นละอองจากกิจกรรมการทำเหมือง และมีมาตรการป้องกันการฝุ่นละอองอย่างต่อเนื่อง โดยมีการสร้างอาคารปิดคลุมโรงโม่หิน ติดตั้งระบบสเปรย์น้ำตามแหล่งกำเนิดของฝุ่นละอองและเฝ้าระวังอย่างเคร่งครัด สรุปได้ดังรูปที่ 2-2 และตารางที่ 2-5 หนังสือรับรองผลการวิเคราะห์ทางห้องปฏิบัติการดังเอกสารแนบ 20 เอกสารสอบเทียบเครื่องมือดังเอกสารแนบ 21 และเอกสารอนุญาตขึ้นทะเบียนห้องปฏิบัติการวิเคราะห์ดังเอกสารแนบ 22
