บทที่ 2

ผลการดำเนินการตามมาตรการป้องกันและแก้ไขผลกระทบสิ่งแวดล้อม

2.2 ผลการปฏิบัติตามมาตรการป้องกันและแก้ไขผลกระทบสิ่งแวดล้อม ระหว่างเดือนมกราคม-มิถุนายน 2566

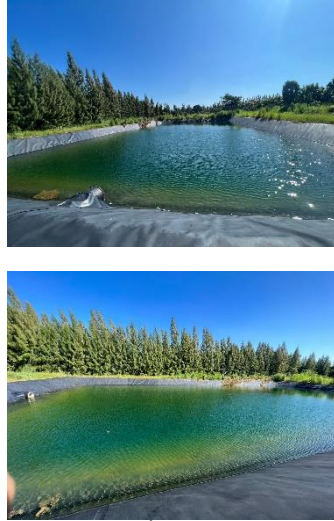
เงื่อนไขตามมาตรการ	ผลการปฏิบัติตามมาตรการ	ปัญหา อุปสรรคที่ไม่สามารถปฏิบัติตามมาตรการ และแนวทางแก้ไข	ภาพประกอบมาตรการ
<ul style="list-style-type: none"> - ให้ปูแผ่นพลาสติกความหนาแน่นสูง (HDPE) รองพื้นบ่อเก็บน้ำในกระบวนการผลิตเกลือบริสุทธิ์ทั้ง 3 บ่อ 			
<p>3.10 ให้จัดสร้างบ่อเก็บน้ำเก็บลูกเห็บสำหรับเก็บน้ำเกลือหรือน้ำจากกระบวนการผลิตจำนวน 4 บ่อ ขนาดความจุรวมประมาณ 25,000 ลูกบาศก์เมตร โดยแต่ละบ่อมีความจุดังนี้</p> <ul style="list-style-type: none"> - บ่อที่ 1 ความจุ 5,000 ลูกบาศก์เมตร - บ่อที่ 2 ความจุ 5,000 ลูกบาศก์เมตร - บ่อที่ 3 ความจุ 5,000 ลูกบาศก์เมตร - บ่อที่ 4 ความจุ 10,000 ลูกบาศก์เมตร - ให้ปูแผ่นพลาสติกความหนาแน่นสูง (HDPE) รองพื้นบ่อเก็บน้ำลูกเห็บทั้ง 4 บ่อ 	<ul style="list-style-type: none"> - ดำเนินการก่อสร้างบ่อเก็บน้ำเก็บลูกเห็บสำหรับเก็บน้ำเกลือหรือน้ำจากกระบวนการผลิตตามจำนวนและขนาดความจุที่กำหนดในมาตรการฯ - ดำเนินการปูแผ่นพลาสติกความหนาแน่นสูง (HDPE) รองพื้นบ่อเก็บน้ำเก็บลูกเห็บตามที่กำหนด 	<ul style="list-style-type: none"> - ไม่มี

<p>บ่อเก็บน้ำเก็บลูกเห็บ</p>

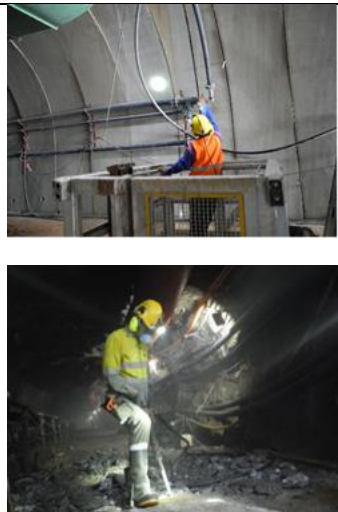
<p>จัดหาอุปกรณ์คุ้มครองความปลอดภัยส่วนบุคคลให้กับพนักงาน</p>
9.7. ให้เจ้าหน้าที่ของโครงการดำเนินการตรวจสอบให้มีการปฏิบัติตามกฎระเบียบอย่างเคร่งครัด และให้ผู้รับเหมารายงานและบันทึกการเกิดอุบัติเหตุทุกครั้งที่เกิดขึ้น	- ให้เจ้าหน้าที่ความปลอดภัยและหัวหน้างานดำเนินการตรวจสอบให้พนักงานและผู้รับเหมาปฏิบัติตามกฎระเบียบความปลอดภัยอย่างเคร่งครัด รวมถึงการให้หัวหน้างานและผู้รับเหมาทำการบันทึกอุบัติเหตุ/อุบัติการณ์ในรูปแบบฟอร์มที่บริษัทฯ จัดเตรียมให้ ทุกครั้งเมื่อเกิดเหตุและให้เจ้าหน้าที่ความปลอดภัยดำเนินการตรวจสอบตาม	- ไม่มี

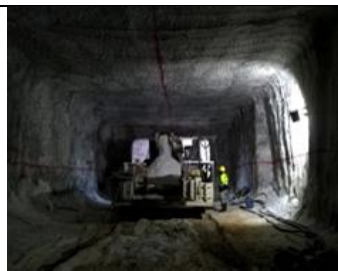
3. มาตรการสร้างช่องแฉ่งเก็บหางแร่			
3.1 ให้ก่อสร้างช่องแฉ่งเก็บหางแร่ในชั้นเกลือหิน (Backfill Panel) ขนาดกว้าง 60 เมตร ยาว 1,000 เมตร สูง 4.5 เมตร โดยภายในแฉ่งแบ่งเป็นห้องว่างสลับเสาค้ำยัน ขนาดห้องกว้าง 10 เมตร สูง 4.5 เมตร และเสาค้ำยัน ขนาดกว้าง 15 เมตร ยาว 15 เมตร สูง 4.5 เมตรเพื่อใช้สำหรับการนำทางแร่จากการทำเหมืองระยะแรกมาถล่มกลับ	- โครงการอยู่ระหว่างเตรียมการขุดเจาะช่องแฉ่งเก็บหางแร่ในชั้นเกลือหินตามเงื่อนไขมาตรการฯ	- บริษัทฯ หยุดใช้อุโมงค์เอียง เนื่องจากปัญหาน้ำใต้ดินที่ไหลเข้ามาในอุโมงค์ จึงไม่มีการปฏิบัติงานใดๆ ในอุโมงค์ดังกล่าวตั้งแต่เดือน สิงหาคม 2563 ถึงปัจจุบัน

<p>การก่อสร้างช่องแฉ่งเก็บหางแร่ในชั้นเกลือหิน (Backfill Panel)</p>

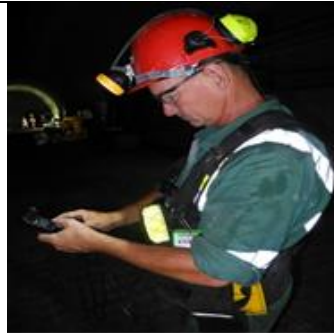
8.8 ให้จัดหาอุปกรณ์ป้องกันอันตรายส่วนบุคคลแก่คนงานให้เหมาะสมกับลักษณะงาน เช่น 1) หมวกนิรภัย (Safety Helmet) 2) รองเท้านิรภัย (Safety Shoes) 3) อุปกรณ์ป้องกันเสียง (Ear Plugs) 4) ชุดงานเหมืองใต้ดิน (Protective Work Clothing) 5) ถุงมือ (Protective Gloves) 6) แว่นตานิรภัย (Safety Glasses)	- จัดหาอุปกรณ์ป้องกันความปลอดภัยให้แก่พนักงานเหมืองใต้ดินตามที่กำหนดในมาตรการฯ - จัดให้มีการอบรมการใช้งานอุปกรณ์ช่วยหายใจส่วนบุคคล (Self-Contained Self-Rescuer, SCSR) ที่ถูกต้อง และมีการจัดเก็บอุปกรณ์ช่วยหายใจส่วนบุคคลดังกล่าวไว้ที่หน้างานชุดเจาะสำหรับการใช้งานในกรณีฉุกเฉิน	- ไม่มี

อุปกรณ์ป้องกันความปลอดภัยให้แก่พนักงานเหมืองใต้ดิน
