3.7 การทรุดตัวของพื้นดิน

มาตรการติดตามตรวจสอบผลกระทบสิ่งแวดล้อมกำหนดให้มีการตรวจวัดการทรุดตัวของพื้นดินในระยะเตรียมการทำเหมือง โดยติดตั้งเครื่องมือตรวจวัดทั้งบนผิวดินและใต้ดิน เพื่อตรวจสอบก่อสร้างบนผิวดินและใต้ดินให้เป็นไปตามที่กำหนดไว้ โดยมีความถี่ในการตรวจวัดเดือนละครั้ง และเมื่อเข้าสู่ระยะดำเนินการทำเหมืองจึงจะเพิ่มจุดตรวจในชุมชนโดยรอบพื้นที่ประทานบัตรตามข้อกำหนดในมาตรการดังกล่าวเป็นลำดับต่อไป

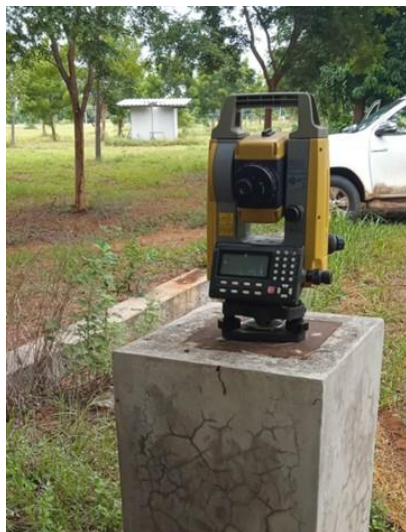
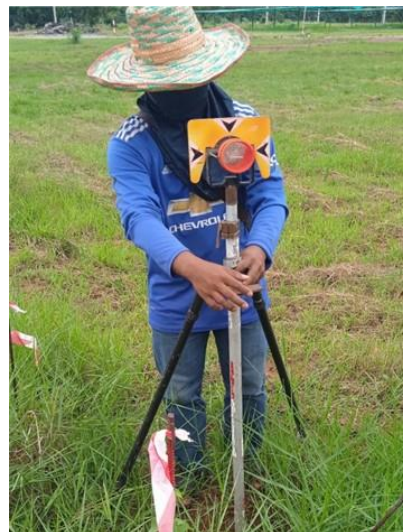
รูปที่ 3.7-2

การก่อสร้างหมุดหลักฐานอ้างอิง (Benchmark Point) และหมุดตรวจสอบบริเวณแนว
การก่อสร้างขุดเจาะอุโมงค์แนวลาด

เพื่อให้การตรวจสอบการเปลี่ยนแปลงค่าระดับผิวดินตามแนวบริเวณพื้นที่การก่อสร้างและชุดเจาะอุโมงค์แนวลาดเป็นไปอย่างต่อเนื่องและมีประสิทธิภาพ บริษัทฯ ได้ดำเนินการก่อสร้างหมดหลักฐานอ้างอิง (Benchmark Point) จำนวน 2 จุด (รูปที่ 3.7-2) อยู่นอกเขตพื้นที่ก่อสร้างบนผิวดินและพื้นที่การชุดเจาะอุโมงค์แนวลาด ซึ่งเป็นบริเวณที่มีความมั่นคงแข็งแรง ไม่มีการทรุดตัวโดยได้ดำเนินการก่อสร้างหมด

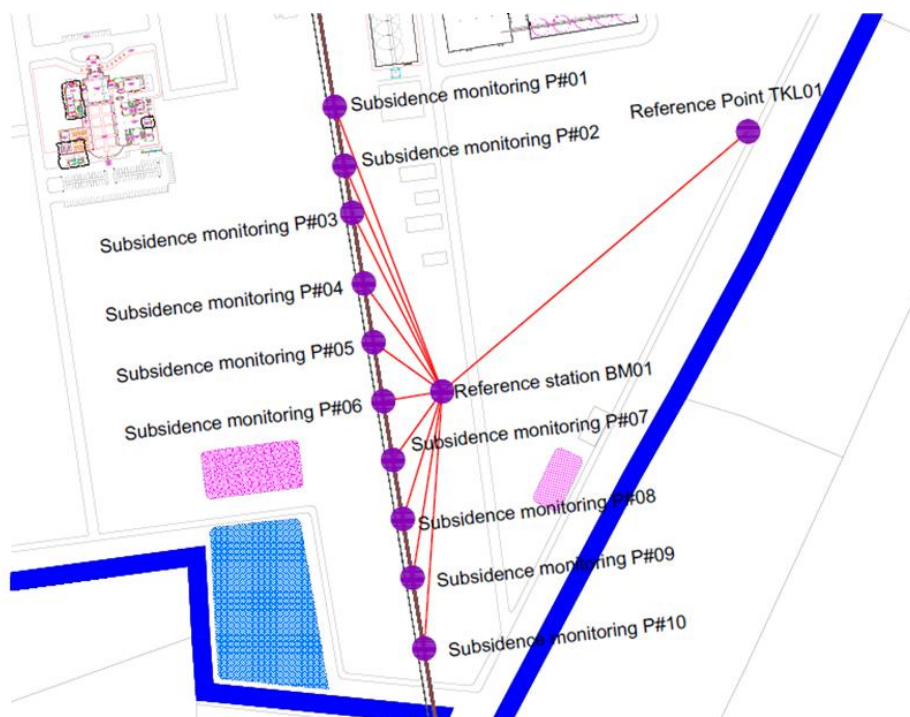
รูปที่ 3.7-3

จุดติดตั้งหมุดหลักฐานอ้างอิง (Benchmark Point) และหมุดตรวจสอบตามแนวอุโมงค์

ตรวจสอบบริเวณแนวการขุดเจาะอุโมงค์แนวลาดอีกจำนวน 9 จุด สำหรับใช้ตรวจสอบค่าระดับผิวดินโดยการ
ยึดโยงเปรียบเทียบจากหมุดหลักฐานอ้างอิง (รูปที่ 3.7-3)

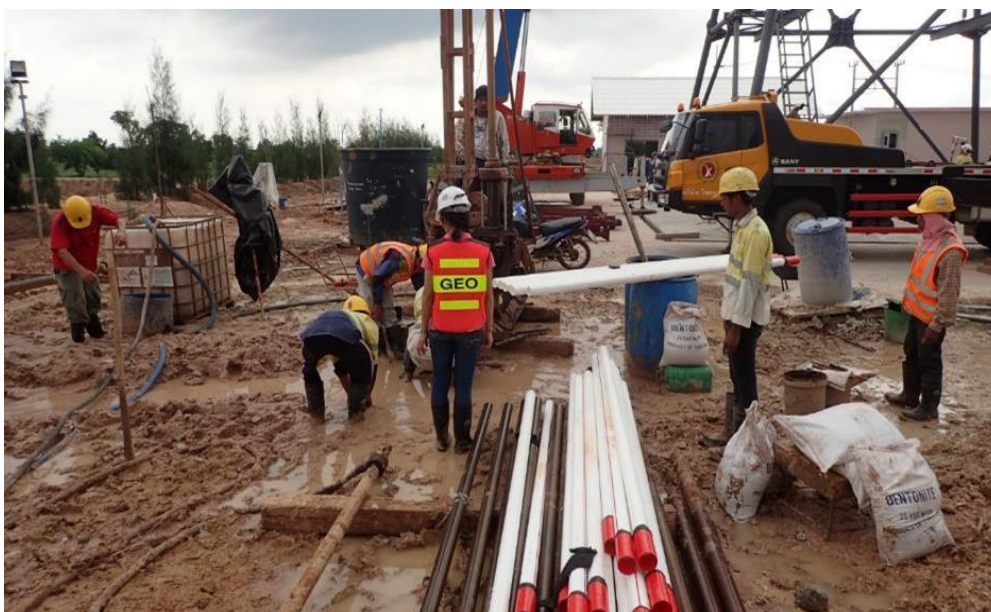
รูปที่ 3.7-8	การขุดเจาะและติดตั้งท่อรางในแนวตั้งสำหรับวัดการเคลื่อนตัวของมวลดินในแนวราบ
--------------	--

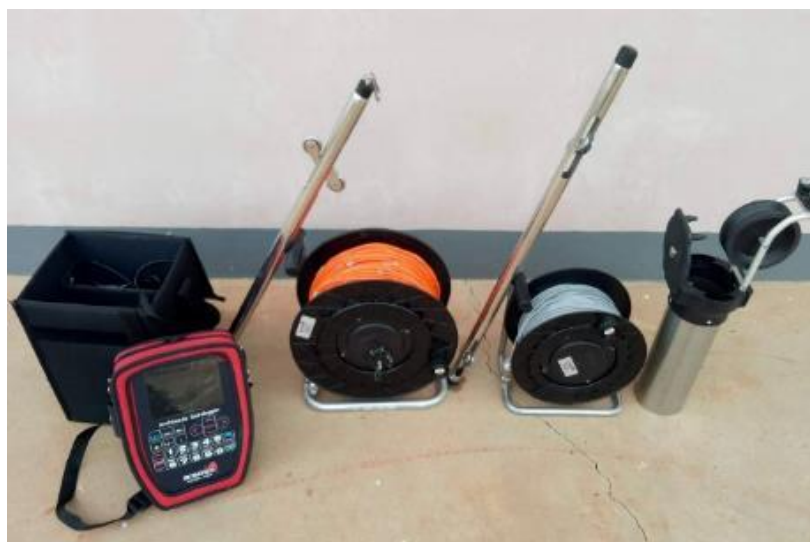
รูปที่ 3.7-10

อุปกรณ์มาตรวัดการเคลื่อนตัวในแนวราบ (Inclinometer) และท่อรางที่ใช้ติดตั้งในหลุมเจาะ (Inclinometer Access Tube)

บริษัทฯ ได้ใช้มาตรวัดการเคลื่อนตัวของมวลดินในแนวราบ (Inclinometer) ของ SISGEO รุ่น S200D (รูปที่ 3.7-10) ซึ่งติดตั้งอุปกรณ์วัดความเอียงสองแกนตั้งฉากกัน แกน A เป็นแกนหลักตามความยาว และแกน B จะวัดขวางตั้งฉากกับความยาวมีความละเอียด 0.0013 องศา หรือ 0.02 มิลลิเมตร/เมตร มีค่าความคลาดเคลื่อนน้อยกว่า ± 0.005 เปอร์เซ็นต์ สามารถวัดมุมเอียงได้ถึง ± 30 องศา กลไกในการวัดจะเป็นแบบ Force Balance Servo Accelerometer
