## มาตรการป้องกันและแก้ไข ผลกระทบสิ่งแวดล้อมและ มาตรการติดตามตรวจสอบ คุณภาพสิ่งแวดล้อม

## มาตรการป้องกันและแก้ไขผลกระทบสิ่งแวดล้อม และมาตรการติดตามตรวจสอบคุณภาพสิ่งแวดล้อม

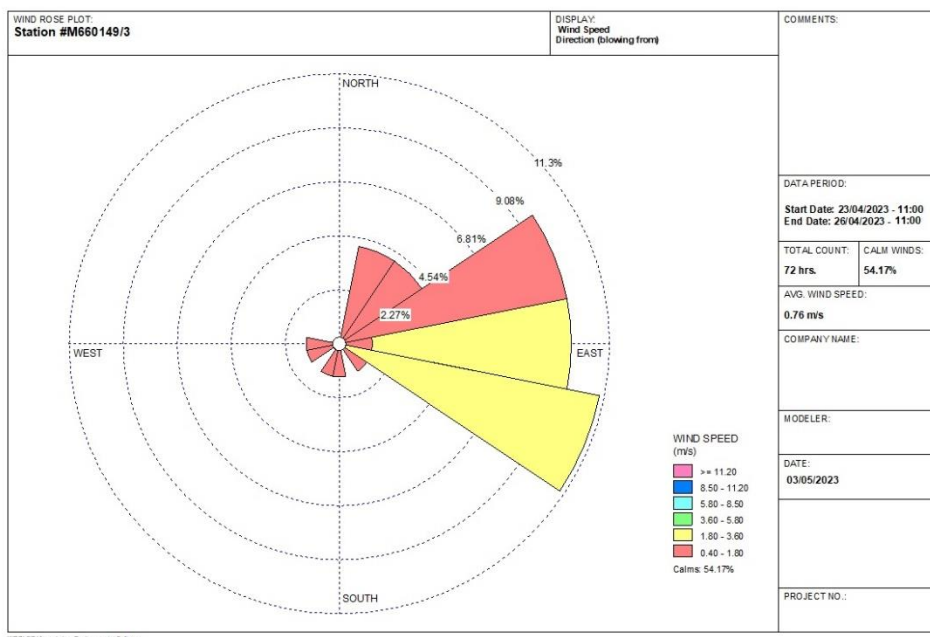
รูปที่ 2-2 ผังแสดงทิศทางและความเร็วลม

การตรวจวัดความเร็วและทิศทางลม ระหว่างวันที่ 23-26 เมษายน 2566 บริเวณบ้านราษฎรที่ใกล้เคียงโครงการทางด้านทิศตะวันออก พบว่า ลมส่วนใหญ่มีทิศทางของลมพัดมาจากทางทิศตะวันออกเฉียงใต้ค่อนไปทางทิศใต้ ความเร็วลมส่วนใหญ่ มีค่าต่ำกว่า 0.4 เมตร/วินาที จัดเป็นลมสงบ (Calm) ตามการแบ่งขนาดลมของโบฟอร์ต (The Beau fort Scale of Wind-ภูมิศาสตร์ กายภาพ, ทวี ทองสว่าง และคณะ, 2536) เนื่องจากลมส่วนใหญ่พัดมาจากทางทิศตะวันตก แต่เนื่องจากความเร็วลมส่วนใหญ่ มีค่าต่ำกว่า 0.4 เมตร/วินาที ซึ่งมีค่าต่ำมาก อาจกล่าวได้ว่าไม่ส่งผลกระทบต่อบริเวณใกล้เคียง ทั้งนี้ ทางโครงการได้ปฏิบัติตามมาตรการลดผลกระทบในเรื่องการฟุ้งกระจายของฝุ่นละอองจากกิจกรรมการทำเหมือง และมีมาตรการป้องกันการฝุ่นละอองอย่างต่อเนื่อง โดยมีการสร้างอาคารปิดคลุมโรงโม่หิน ติดตั้งระบบสเปรย์น้ำตามแหล่งกำเนิดของฝุ่นละออง และเผ้าระวางอย่างเคร่งครัด แสดงผลการตรวจวัดได้ดังรูปที่ 2-2 และตารางที่ 2-6 หนังสือรับรองผลการวิเคราะห์ทางห้องปฏิบัติการดังเอกสารแนบ 13 เอกสารสอบเทียบเครื่องมือดังเอกสารแนบ 14 และเอกสารอนุญาตขึ้นทะเบียนห้องปฏิบัติการวิเคราะห์ดังเอกสารแนบ 15
