Preventive maintenance report 2022

FACTORY : Shama asoke lakeview

LOCATION : Electrical room Building A

IMAGES OF WORK : ตรวจเช็คและบำรุงรักษาหม้อแปลง DRY TYPE - TR.1

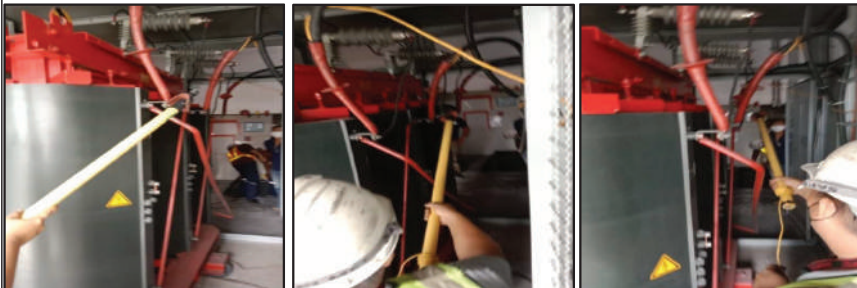
ฉีดทราวด์เพื่อให้ไฟลงทราวด์ ป้องกันกระแสไฟฟ้าลงถังหม้อแปลง

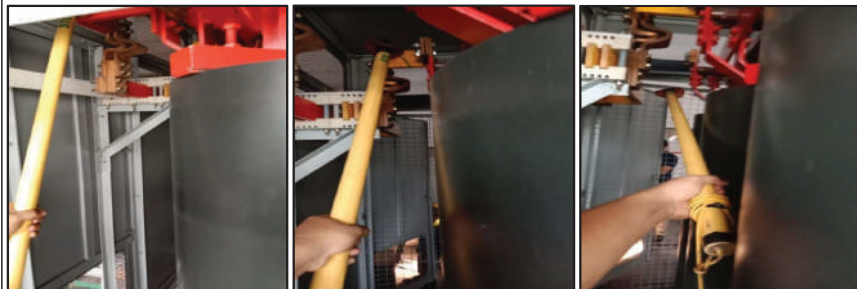
ฉีดทราวด์เพื่อให้ไฟลงทราวด์ ป้องกันกระแสไฟฟ้าลงถังหม้อแปลง

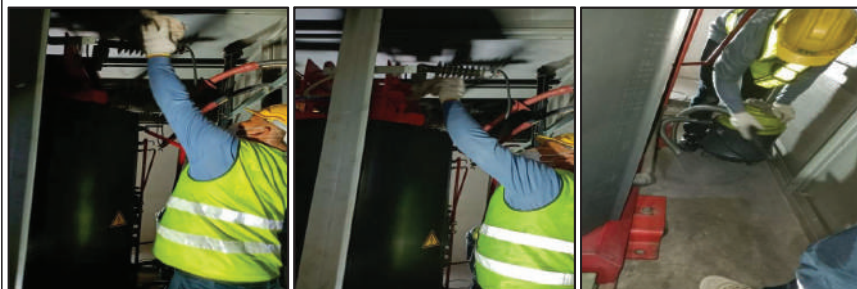
เช็ดทำความสะอาดอุปกรณ์หม้อแปลง

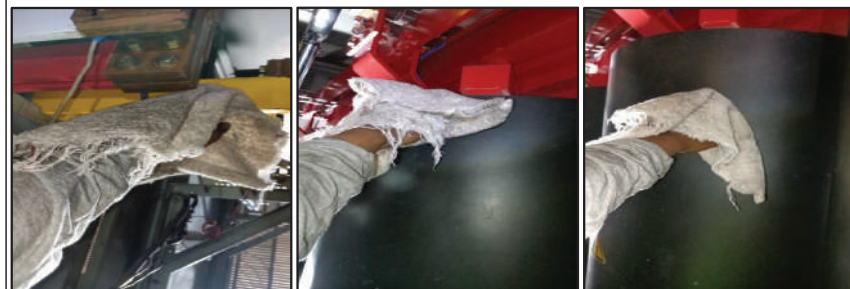
เช็ดทำความสะอาด พร้อมฉีดน้ำไล่ความชื้น

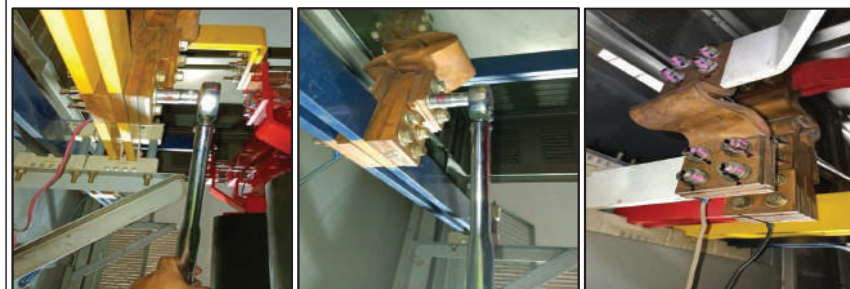
กวาดชั้นน้ำออกจุดต่อบาร์ทองแดง

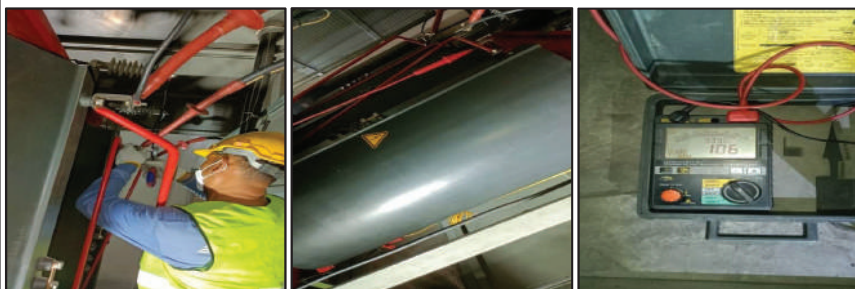
วัดค่าเมกเกอร์หม้อแปลงไฟฟ้าด้านแรงสูง - แรงต่ำ ได้ 106 GΩ

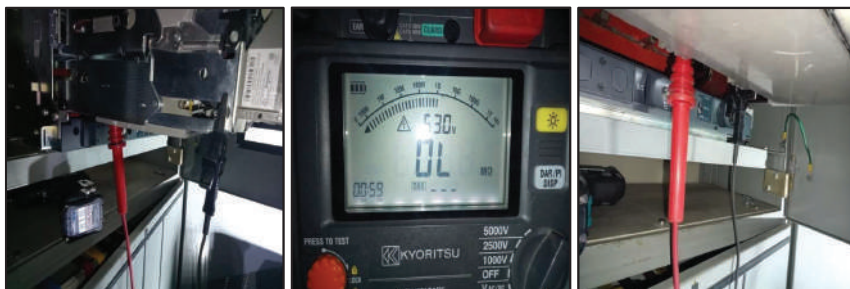
วัดค่าความต้านทานฉนวน

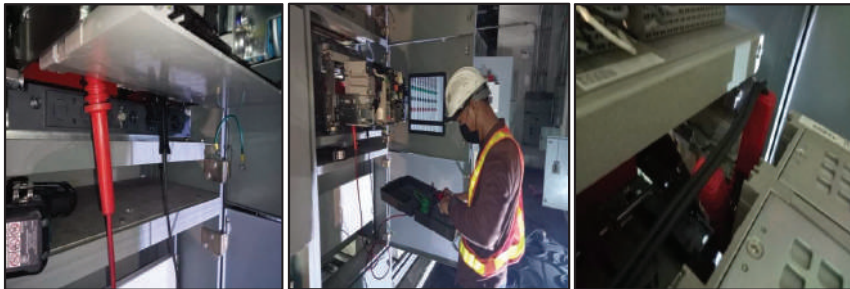
วัดค่าความต้านทานฉนวน

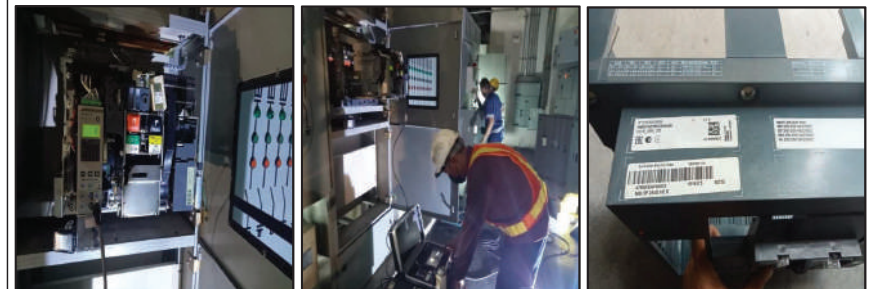
ทดสอบ Function Trip Unit

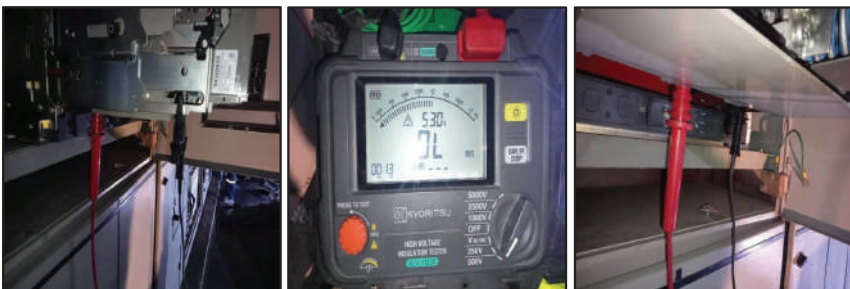
วัดค่าความต้านทานฉนวน

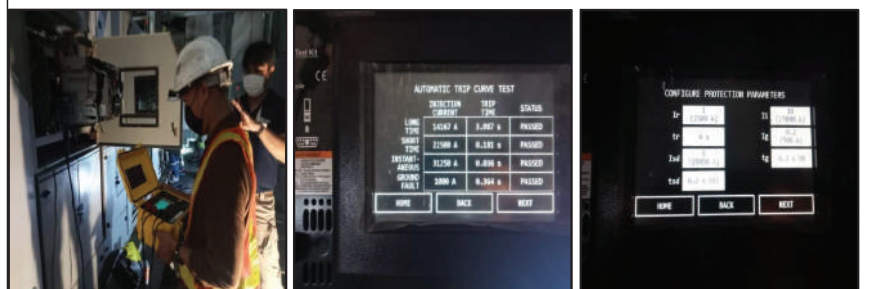
ทดสอบ Function Trip Unit

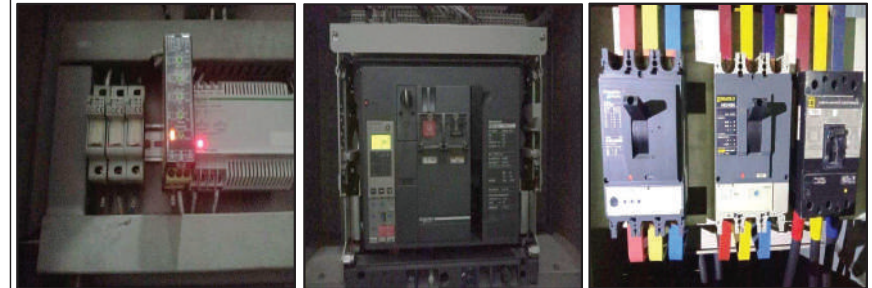
ตรวจเช็คสภาพภายนอกอุปกรณ์เบรกเกอร์และอุปกรณ์ตู้ MDB

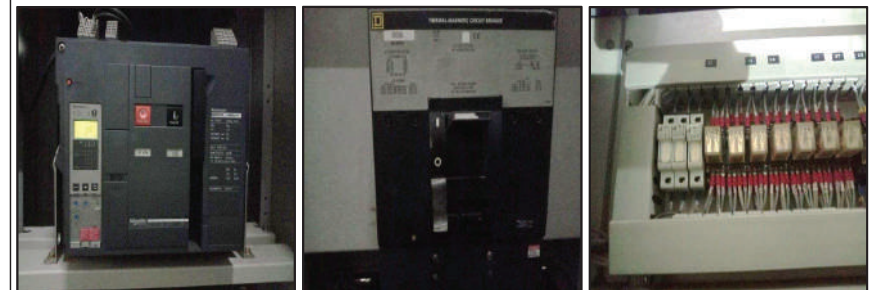
ตรวจเช็คสภาพภายนอกอุปกรณ์เบรกเกอร์และอุปกรณ์ตู้ MDB

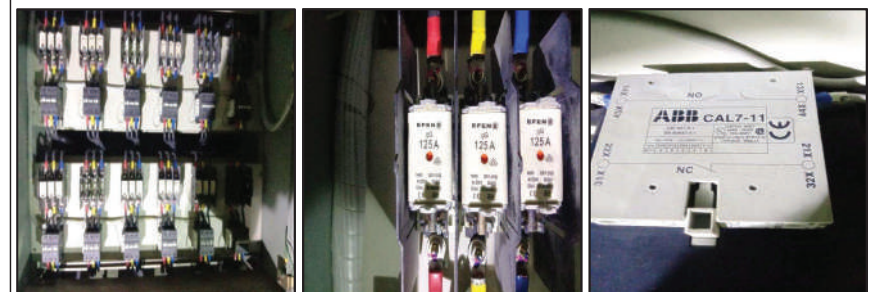
ตรวจเช็คสภาพภายนอกอุปกรณ์เบรกเกอร์และอุปกรณ์ตู้ MDB

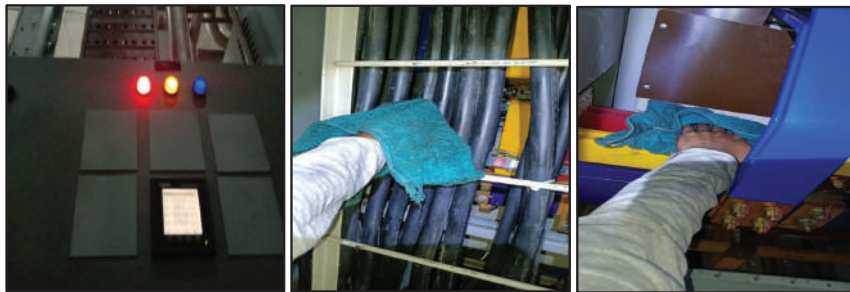
เช็ดทำความสะอาดสายแรงต่ำ และบัสบาร์

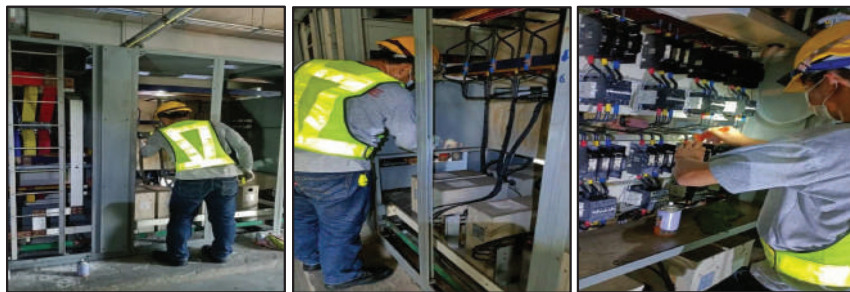
ตรวจเช็ค ทำความสะอาดอุปกรณ์ตู้ MDB

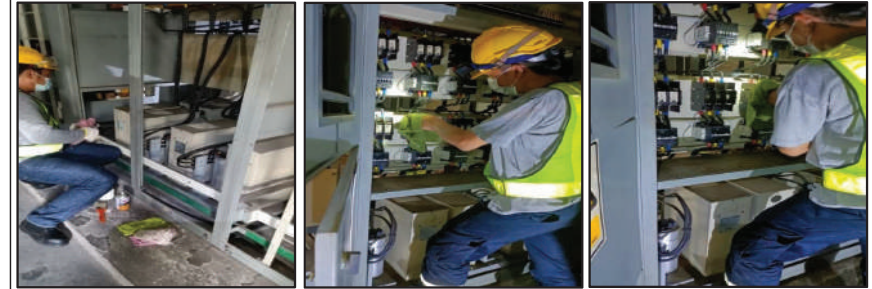
ทำความสะอาด และฉีดน้ำยาไล่ความชื้นอุปกรณ์ตู้ MDB

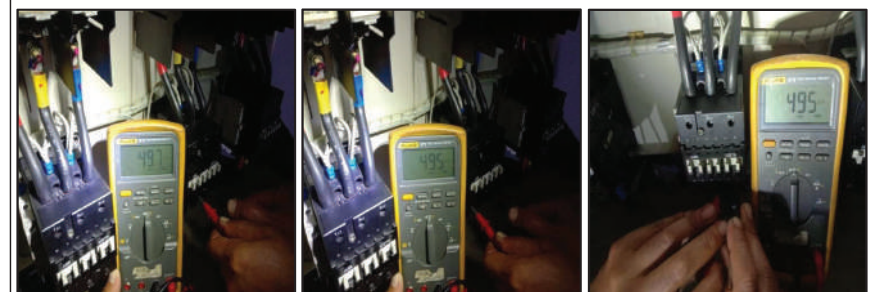
ช่างได้ทำการวัดค่า CAPACITOR BANK

สรุปผลการตรวจสอบและข้อเสนอแนะ (Comments)						Result :	
ค่า Capacitor Bank มีอายุการใช้งานมากกว่า 10 ปี อาจเกิดการระเบิดเมื่อใช้งาน ควรเปลี่ยนอุปกรณ์						✓ Pass	Acceptable Defect

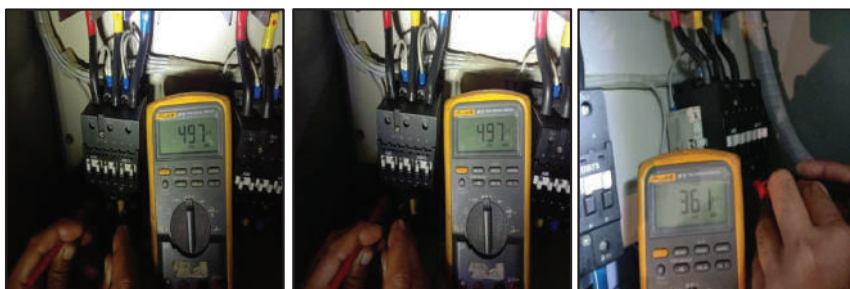
ช่างได้ทำการวัดค่า CAPACITOR BANK

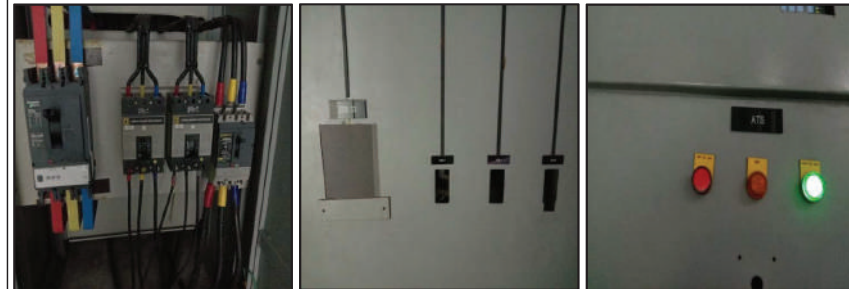
ตรวจสอบเช็คอุปกรณ์ตู้ MDB

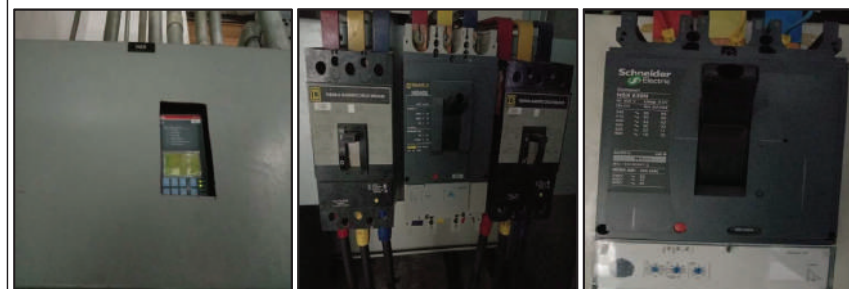
ตรวจสอบเช็คอุปกรณ์ตู้ MDB

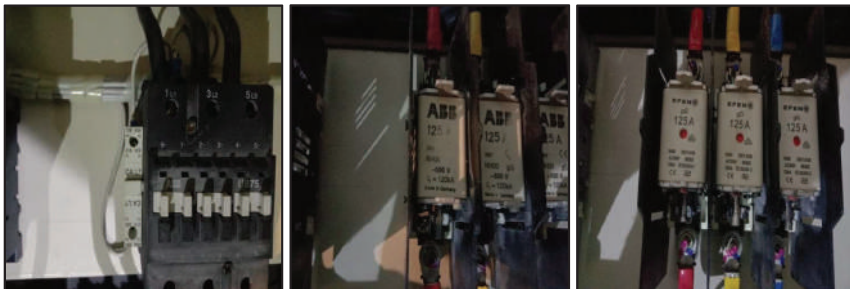
ตรวจสอบเช็คอุปกรณ์ตู้ MDB

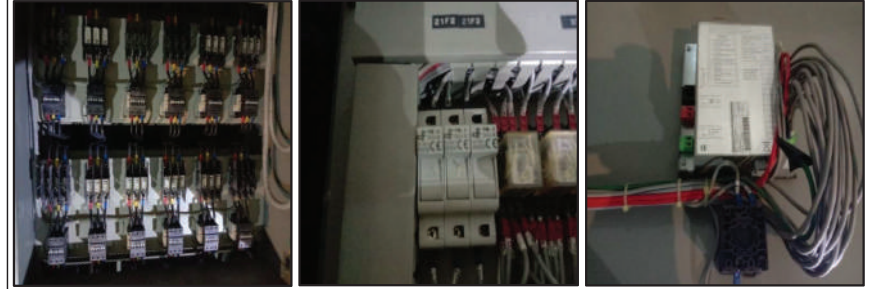
ตรวจสอบเช็คอุปกรณ์ตู้ MDB

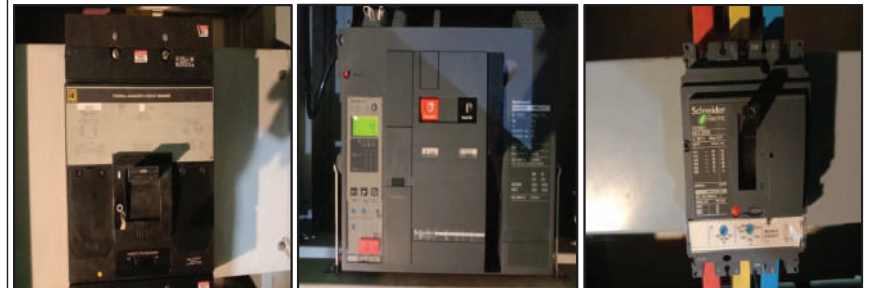
ตรวจสอบเช็คอุปกรณ์ตู้ MDB

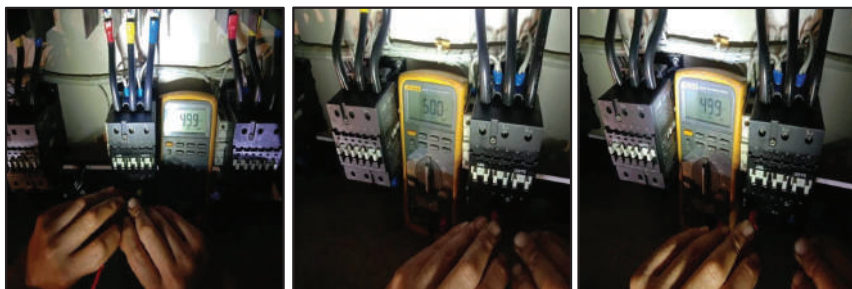
ช่างได้ทำการวัดค่า CAPACITOR BANK

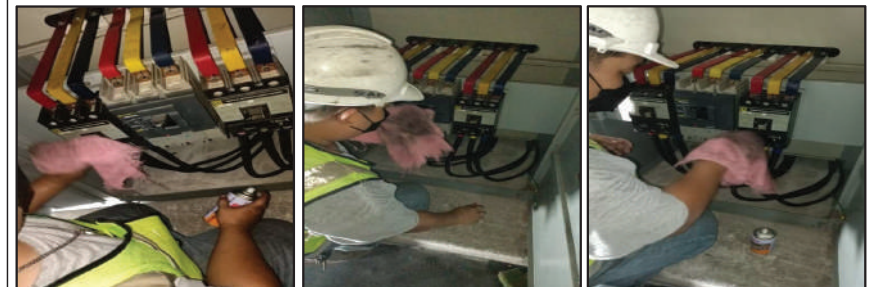
ทำความสะอาดพร้อมจัดหน้าตู้ให้สวยงามขึ้น

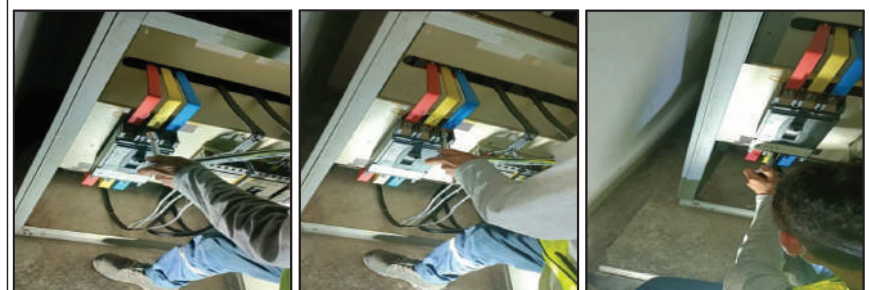
กวาดชั้นหน้าตู้จุดต่อ พร้อมมาร์กสัญลักษณ์แสดงจุดต่อ

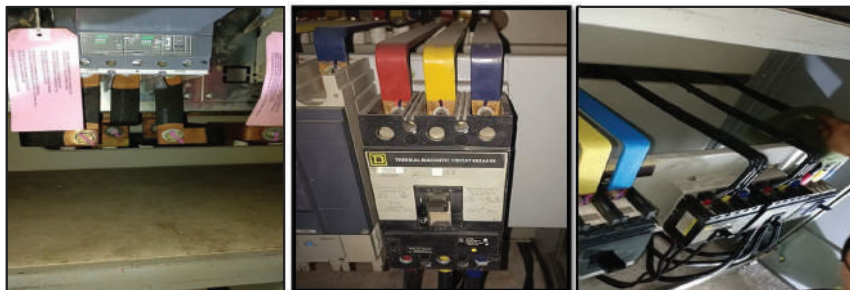
กวาดชิ้นเนื้อจุดต่อ พร้อมมาร์กสัญลักษณ์แสดงจุดต่อ

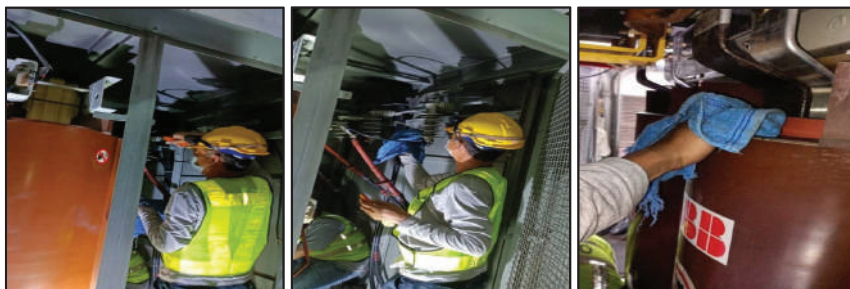
เช็ดทำความสะอาดหม้อแปลงไฟฟ้า พร้อมฉีดน้ำไล่ความชื้น

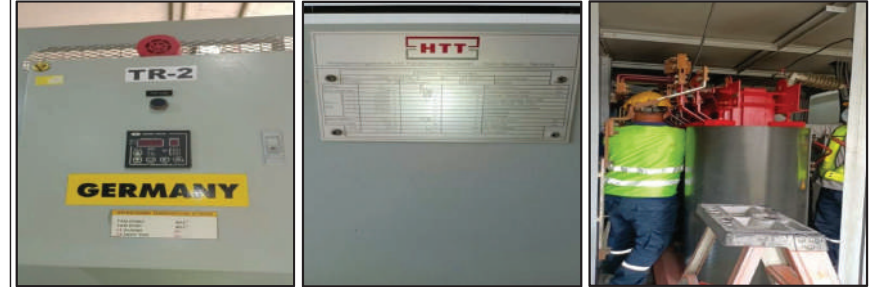
หม้อแปลงไฟฟ้า Dry Type TR.2 อาคาร B

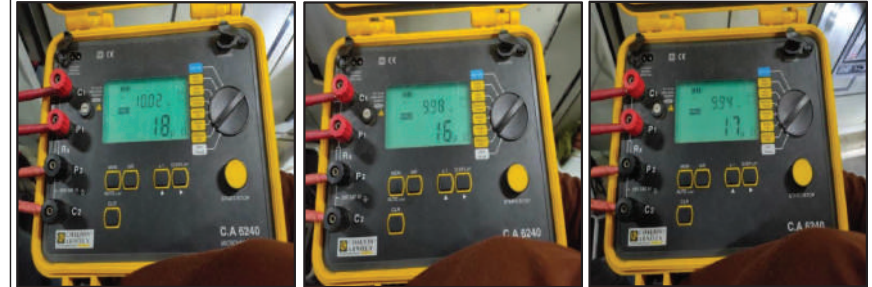
วัดค่าความต้านทานหน้าสัมผัส

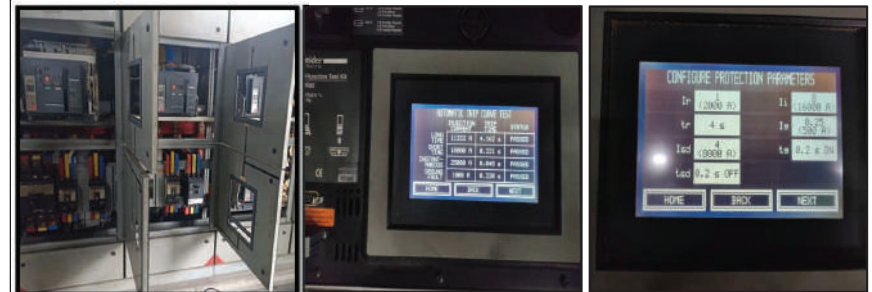
ทดสอบ Function Trip Unit

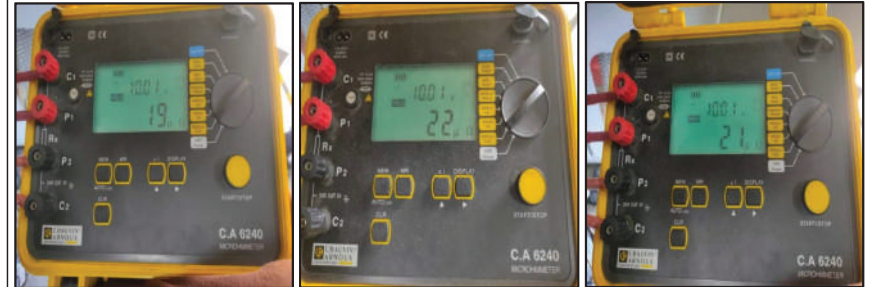
วัดค่าความต้านทานหน้าสัมผัส

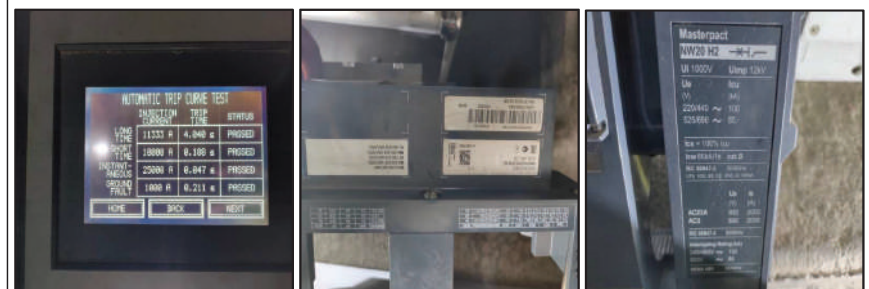
ทดสอบ Function Trip Unit

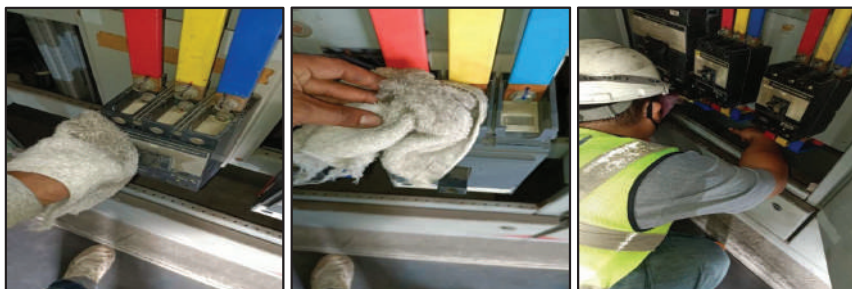
ตรวจเช็คสภาพภายนอกอุปกรณ์เบรกเกอร์และอุปกรณ์ตู้ MDB

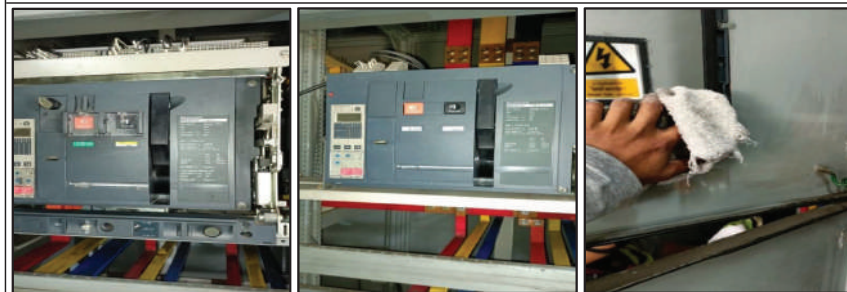
เช็ดทำความสะอาด พร้อมฉีดน้ำยาไล่ความชื้น

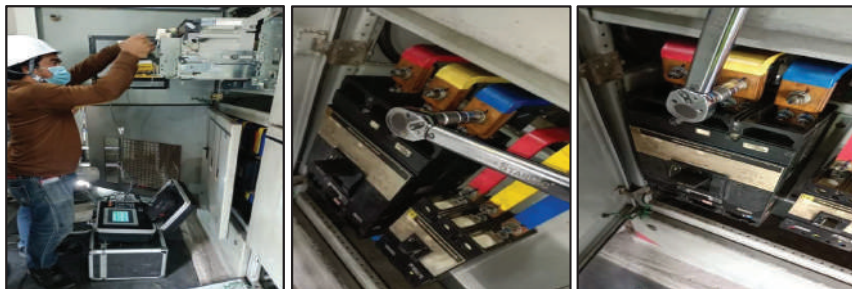
กดขันน็อตจุดต่ออุปกรณ์ พร้อมฉีดน้ำยาไล่ความชื้น

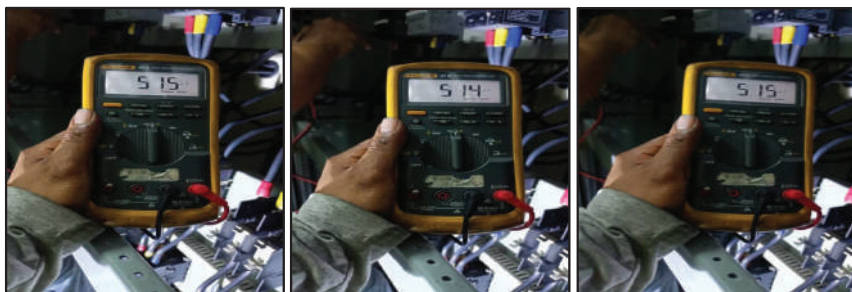
ช่างได้ทำการวัดค่า CAPACITOR BANK

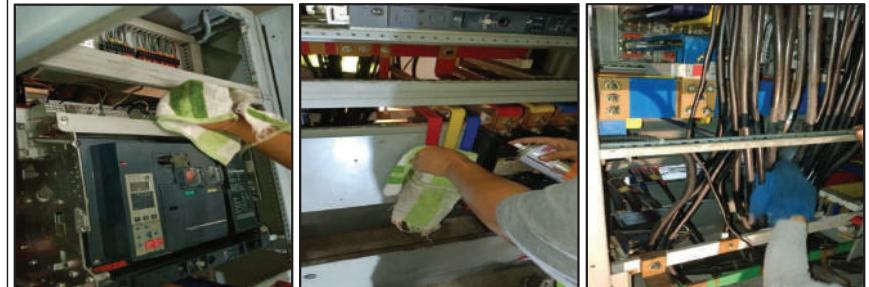
เช็ดทำความสะอาด พร้อมฉีดน้ำยาไล่ความชื้น

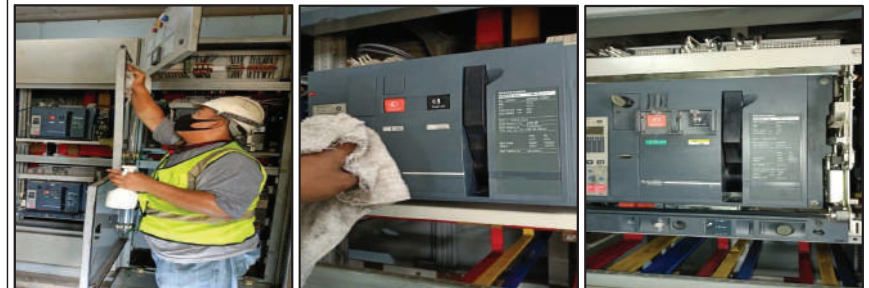
เช็ดทำความสะอาด พร้อมฉีดน้ำยาไล่ความชื้น

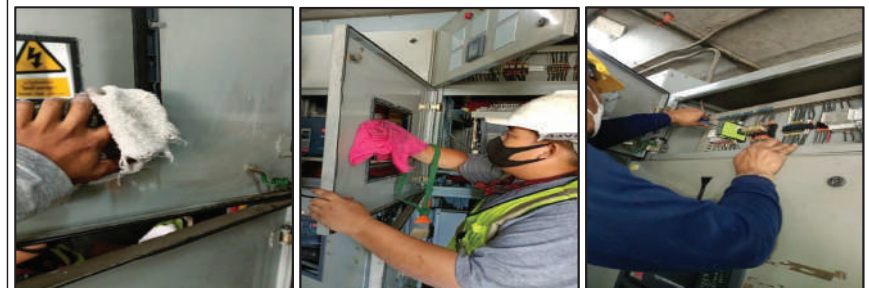
เช็ดทำความสะอาด พร้อมฉีดน้ำยาไล่ความชื้น

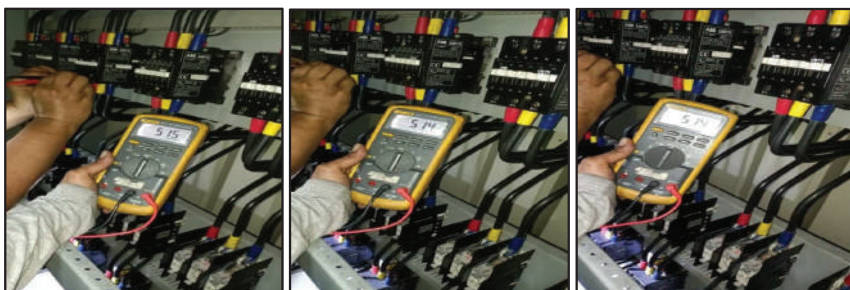
ช่างได้ทำการวัดค่า CAPACITOR BANK

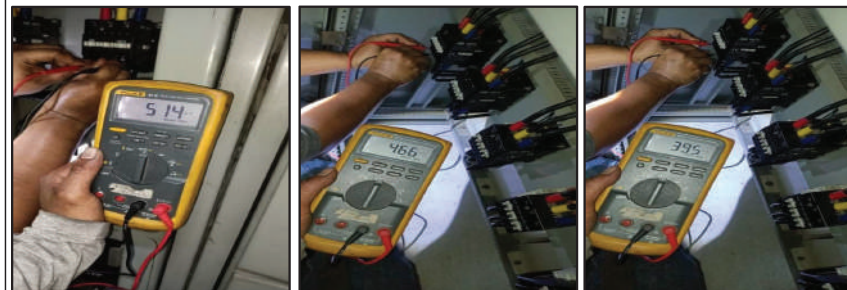
ช่างได้ทำการวัดค่า CAPACITOR BANK

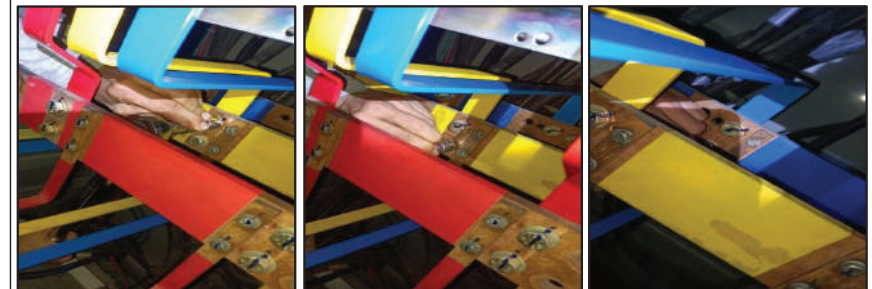
ทำความสะอาด พร้อมกวาดชิ้นเนื้อจุดต่อ
