ผลการปฏิบัติตามมาตรการป้องกันและ
แก้ไขผลกระทบสิ่งแวดล้อม

จากผลการพิจารณารายงานการวิเคราะห์ผลกระทบสิ่งแวดล้อม โครงการโรงงานผลิตเม็ดพลาสติกโพลิโพรไพลีน โรงงานที่ 1 ของบริษัท ไทยโพลิเอททีลีน จำกัด (เดิมชื่อบริษัท ไทยโพลิโพรไพลีน จำกัด แจ้งควบบริษัทและเปลี่ยนชื่อบริษัทเป็น บริษัท ไทยโพลิเอททีลีน จำกัด ซึ่งได้รับความเห็นชอบจากการนิคมอุตสาหกรรมแห่งประเทศไทย ตามหนังสือ ที่ ออก 5104.1.1/4825 ลงวันที่ 22 พฤศจิกายน พ.ศ. 2556) ซึ่งสำนักงานนโยบายและแผนทรัพยากรธรรมชาติและสิ่งแวดล้อมมีมติ เห็นชอบ รายงานการขอเปลี่ยนแปลงรายละเอียดโครงการ ในรายงานการวิเคราะห์ผลกระทบสิ่งแวดล้อม โครงการโรงงานผลิต เม็ดพลาสติกโพลิโพรไพลีน โรงงานที่ 1 ครั้งที่ 5 ตามหนังสือ ที่ ออก 5106.2/0082 ลงวันที่ 11 มกราคม พ.ศ. 2564 โดยกำหนดให้ บริษัท ไทยโพลิเอททีลีน จำกัด ต้องยึดถือปฏิบัติตามมาตรการป้องกันและแก้ไขผลกระทบ สิ่งแวดล้อม ที่เสนอไว้ในรายงานฯ ดังนั้นบริษัทฯ จึงได้สรุปผลการปฏิบัติตามมาตรการป้องกันและแก้ไขผลกระทบสิ่งแวดล้อม ครั้งที่ 1 ประจำปี พ.ศ. 2566 ระหว่างเดือนมกราคม-มิถุนายน พ.ศ. 2566 รายละเอียดดังแสดงในตารางที่ 2-1

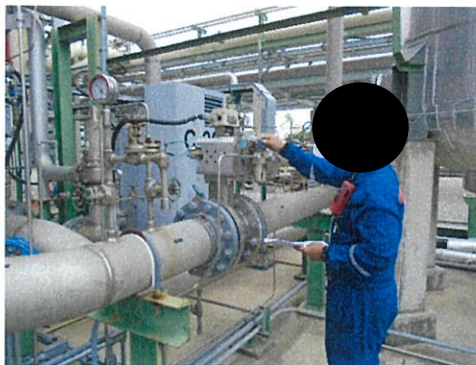
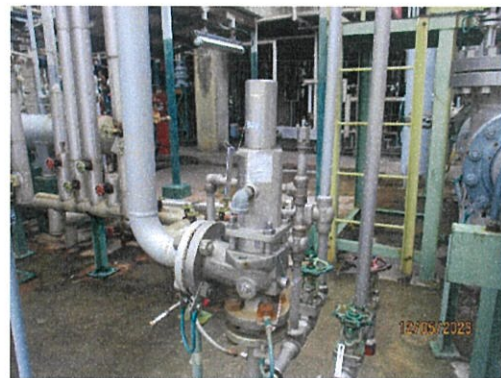
ภาพที่ 2-2 ระบบาล์วควบคุมระหว่างถังปฏิกรณ์ และการตรวจสอบระบบาล์วควบคุม และอุปกรณ์ควบคุม

| องค์ประกอบ สิ่งแวดล้อม | มาตรการป้องกันและแก้ไขผลกระทบสิ่งแวดล้อม | ผลการปฏิบัติตามมาตรการป้องกัน และแก้ไขผลกระทบสิ่งแวดล้อม | ปัญหา/อุปสรรคและ การแก้ไข | เอกสารอ้างอิง |
|---|--|---|---|---|
| 2. คุณภาพอากาศ | <p>- ตรวจสอบระบบวาล์วควบคุม (Control Valve) วาล์วนิรภัย (Safety Relief Valve) และอุปกรณ์ควบคุมอื่นๆ ของกระบวนการผลิตตามแผนการบำรุงรักษาให้อยู่ในสภาพที่ใช้งานได้มีประสิทธิภาพ</p> <p>- ควบคุมและตรวจสอบการทำงานของระบบหอเผาสูง (Elevated Flare) ซึ่งออกแบบเป็น Smokeless โดยใช้ Steam ช่วยในการควบคุมการเผาไหม้ ตามแผนการบำรุงรักษาให้สามารถทำงานได้อย่างมีประสิทธิภาพและต่อเนื่อง ตามการออกแบบ ทั้งนี้ ระบบหอเผาสูงมีขนาด 400 ต้นต่อชั่วโมง ความสูง 70 เมตร เพื่อรองรับก๊าซจาก PP1 Plant และ PP2 Plant แบบครั้งคราว</p> <p>- ตรวจสอบระบบยับยั้งปฏิกิริยาการฉีกฉีก (CO Injection) ให้สามารถยับยั้งการเกิดปฏิกิริยา ต่อเนื่องในถึงปฏิกิริยากรณีผิดปกติ เช่น ระบบน้ำหล่อเย็นไม่ทำงาน เป็นต้น เพื่อลดปริมาณก๊าซจากถังปฏิกิริยาที่ต้องส่งเผาที่หอเผา ซึ่งจะช่วยลดมลพิษทางอากาศ</p> | <p>- โครงการได้ตรวจสอบระบบวาล์วควบคุม (Control Valve) และอุปกรณ์ควบคุมเป็นประจำทุกเดือน</p> <p>- โครงการได้ควบคุมและตรวจสอบการทำงานของระบบหอเผาสูงโดยมีการ Monitoring ที่ Central Control Room ผ่านทาง CCTV และตรวจสอบการทำงานเป็นประจำทุกวัน เพื่อให้การเผาไหม้เกิดอย่างสมบูรณ์ ไม่เกิดเขม่าหรือควันดำ</p> <p>- มีระบบควบคุมอัตโนมัติ (Interlock) หยุดการป้อน สารเร่งปฏิกิริยาเข้าถึงปฏิกิริยาในใบแรก</p> <p>- มีระบบ CO Injection เพื่อหยุดยั้งปฏิกิริยาเคมีใน ถึงปฏิกิริยากรณีเกิดเหตุฉุกเฉิน</p> <p>- มีการตรวจสอบระบบ Interlock และระบบ CO Injection โดย</p> | <p>- ไม่มีปัญหาและอุปสรรคในการทำงาน</p> <p>- ไม่มีปัญหาและอุปสรรคในการทำงาน</p> | <p>- ภาคผนวก ข-8 การตรวจสอบระบบวาล์วควบคุม (Control Valve)</p> <p>- ภาพที่ 2-2 ระบบวาล์วควบคุมระหว่างถังปฏิกรณ์และการตรวจสอบระบบวาล์วควบคุม และอุปกรณ์ควบคุม</p> <p>- ภาคผนวก ข-9 การตรวจสอบการทำงานของระบบหอเผา (Flare)</p> <p>- ภาพที่ 2-3 ควบคุมและตรวจสอบการทำงานของระบบหอเผาสูง</p> <p>- ภาพที่ 2-4 การตรวจสอบและควบคุมกระบวนการผลิตในห้อยควบคุม</p> <p>- ภาคผนวก ข-10 การตรวจสอบระบบควบคุมอัตโนมัติ (Interlock) ของถังปฏิกรณ์</p> |

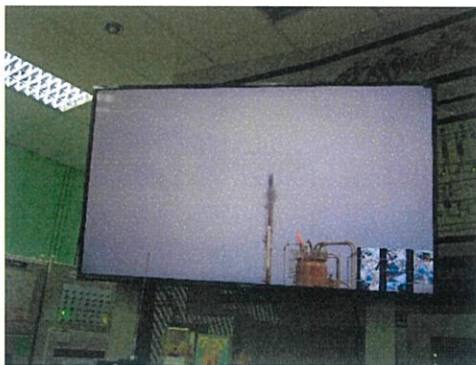
ภาพที่ 2-3 ควบคุมและตรวจสอบการทำงานของระบบท่อเผาสูง

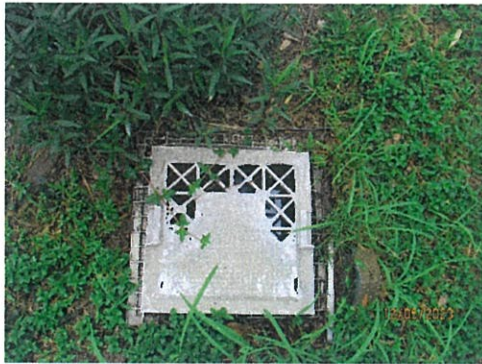
ภาพที่ 2-7 Septic Tank

| องค์ประกอบ สิ่งแวดล้อม | มาตรการป้องกันและแก้ไขผลกระทบสิ่งแวดล้อม | ผลการปฏิบัติตามมาตรการป้องกัน และแก้ไขผลกระทบสิ่งแวดล้อม | ปัญหา/อุปสรรคและ การแก้ไข | เอกสารอ้างอิง |
|---|---|---|--|---|
| 3. คุณภาพน้ำ | <ul style="list-style-type: none"> - น้ำทิ้งจากห้องน้ำ-ห้องส้วมที่สำนักงาน และ อาคารต่างๆ ภายในโรงงานปริมาณ 1.68 ลูกบาศก์เมตรต่อวัน จะบำบัดโดยระบบบำบัดน้ำเสียสำเร็จรูป จากนั้นส่งต่อไปยังบริษัท พีทีที โกลบอล เคมิคอล จำกัด (มหาชน) เพื่อไปบำบัดต่อไป - น้ำทิ้งจากการะบวนการผลิต ได้แก่ <ul style="list-style-type: none"> • น้ำเสียจากหน่วยโพลีเมอไรเซชัน เกิดขึ้นอย่างต่อเนื่อง ปริมาณสูงสุด 12 ลูกบาศก์เมตรต่อวัน จะบำบัดโดยส่งเข้าแยกผงโพลีเมอร์ และกำจัด คราบน้ำมันที่ API Separator ก่อนส่งไปยัง Final Check Pond ของโรงงาน LDPE ตรวจสอบคุณภาพน้ำก่อนระบายลงสู่รางระบายน้ำรวม และระบายลงสู่รางระบายน้ำของนิคมฯ | <ul style="list-style-type: none"> - โรงงานได้ทำการบำบัดน้ำทิ้งจากห้องน้ำ-ห้องส้วม ที่สำนักงาน และอาคารต่างๆ ภายในโรงงาน โดยระบบบำบัดน้ำเสียสำเร็จรูป จากนั้นส่งต่อไปยัง บริษัท พีทีที โกลบอล เคมิคอล จำกัด (มหาชน) เพื่อไปบำบัดต่อไป - โรงงานบำบัดน้ำเสียจากหน่วยโพลีเมอไรเซชันที่เกิดขึ้นอย่างต่อเนื่อง ปริมาณสูงสุด 12 ลูกบาศก์เมตรต่อวัน โดยส่งเข้าแยกผงโพลีเมอร์ และกำจัด คราบน้ำมันที่ API Separator ก่อนส่งไปยัง Final Check Pond ของโรงงาน LDPE ตรวจสอบคุณภาพน้ำก่อนระบายลงสู่รางระบายน้ำรวม และระบายลงสู่รางระบายน้ำของนิคมฯ | <ul style="list-style-type: none"> - ไม่มีปัญหาและอุปสรรคในการทำงาน - ไม่มีปัญหาและอุปสรรคในการทำงาน | <ul style="list-style-type: none"> - ภาพที่ 2-7 Septic Tank - ภาพที่ 2-8 Powder Separator - ภาพที่ 2-9 API Separator ภายัรวบรวมน้ำมันและไขมัน Flow Meter และ pH Meter Online |

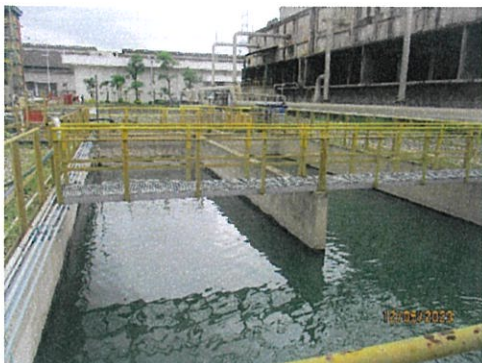
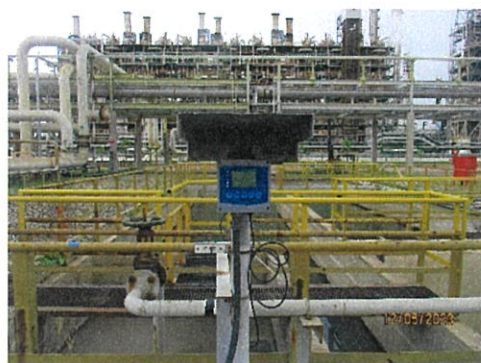
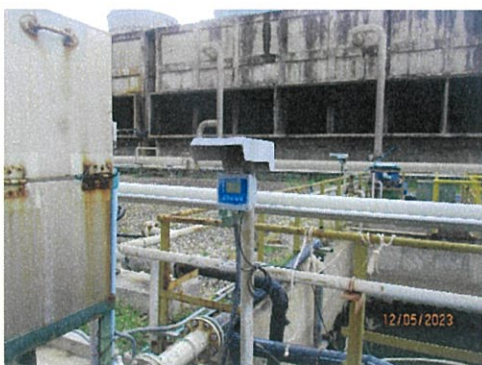
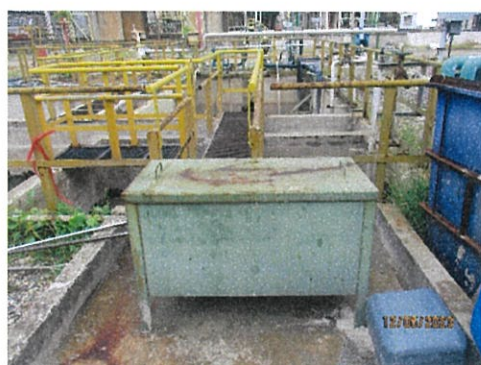
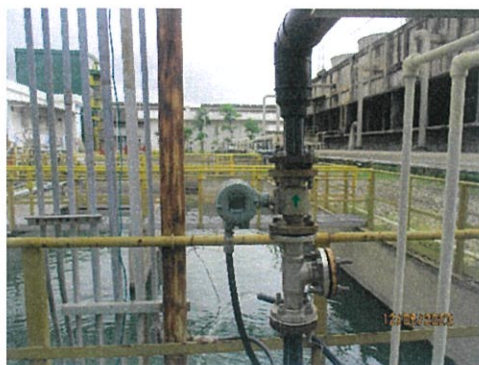
API Separator

pH Meter Online ขาเข้า

pH Meter Online ขาออก

ภาชนะรวบรวมน้ำมันและไขมัน

Flow Meter

ภาพที่ 2-9 API Separator ภาชนะรวบรวมน้ำมันและไขมัน Flow Meter และ pH Meter Online

| องค์ประกอบสิ่งแวดล้อม | มาตรการป้องกันและแก้ไขผลกระทบสิ่งแวดล้อม | ผลการปฏิบัติตามมาตรการป้องกันและแก้ไขผลกระทบสิ่งแวดล้อม | ปัญหา/อุปสรรคและการแก้ไข | เอกสารอ้างอิง |
|---|--|--|--|---|
| 3. คุณภาพน้ำ (ต่อ) | <ul style="list-style-type: none">- ควบคุมระบบ API Separator ซึ่งออกแบบให้รองรับน้ำทิ้งได้ประมาณ 345 ลูกบาศก์เมตรต่อวัน ให้ทำงานอย่างมีประสิทธิภาพ โดยรับน้ำเสียจากโรงงาน PP1 ประมาณ 85.2 ลูกบาศก์เมตรต่อวัน และน้ำเสียจากโรงงาน PP2 ประมาณ 66 ลูกบาศก์เมตรต่อวัน รวม 151.2 ลูกบาศก์เมตรต่อวัน และรองรับน้ำฝนปนเปื้อนในช่วง 15 นาทีแรก ปริมาณ 2.21 ลูกบาศก์เมตร- บำบัดน้ำเสียจากกระบวนการผลิตโดยผ่าน Powder Separator และ API Separator จะมีคุณภาพน้ำตามมาตรฐานน้ำทิ้งจากโรงงานอุตสาหกรรม ดังนี้<ul style="list-style-type: none">● อุณหภูมิ < 40 °ซ● pH 5.5-9.0● SS <50 มก./ล.● TDS <3,000 มก./ล.● BOD <20 มก./ล.● COD <120 มก./ล.● Grease & Oil <5 มก./ล. | <ul style="list-style-type: none">- โครงการได้ทำการควบคุมระบบ API Separator ให้ทำงานอย่างมีประสิทธิภาพ- โครงการฯ มีการตรวจสอบคุณภาพน้ำทิ้งหลังผ่าน API Separator ทุกเดือน โดยในช่วง 6 เดือน ที่ผ่านมา คุณภาพน้ำทิ้งอยู่ในเกณฑ์มาตรฐานกำหนด | <ul style="list-style-type: none">- ไม่มีปัญหาและอุปสรรคในการทำงาน | <ul style="list-style-type: none">- ภาคผนวก ข-11 การควบคุมดูแลตรวจสอบระบบบำบัดน้ำเสีย : API Separator |
| | <ul style="list-style-type: none">- มาตรการในการควบคุมดูแลระบบบำบัดน้ำเสีย API Separator ของโครงการ ให้มีประสิทธิภาพและมีค่าอยู่ในเกณฑ์มาตรฐานตลอดเวลา มีดังนี้<ul style="list-style-type: none">● ดูแลการดักน้ำมันและเศษผงโพลิเมอร์ต่างๆ ออกจากระบบบำบัดน้ำเสีย อย่างน้อยปีละ 1 ครั้ง● ควบคุมค่าความเป็นกรด-ด่าง (pH) ของน้ำทิ้งให้ได้ตามมาตรฐานของโรงงาน โดยการตรวจติดตามสภาพความเป็นกรด-ด่างของน้ำทิ้ง ดังนี้ | <ul style="list-style-type: none">- โครงการมีมาตรการในการควบคุมดูแลระบบบำบัดน้ำเสีย API Separator ของโครงการให้มีประสิทธิภาพและมีค่าอยู่ในเกณฑ์มาตรฐานตลอดเวลา โดย<ul style="list-style-type: none">● มีการดักน้ำมันและเศษผงโพลิเมอร์ต่าง ๆ ออกจากระบบบำบัดน้ำเสีย อย่างน้อยปีละ 1 ครั้ง● มีการตรวจติดตามความเป็นกรด-ด่างของน้ำทิ้งให้ได้ตามมาตรฐานของโรงงาน โดย<ul style="list-style-type: none">● เก็บตัวอย่างน้ำเพื่อตรวจสอบคุณภาพน้ำทิ้งประจำทุกเดือน | <ul style="list-style-type: none">- ไม่มีปัญหาและอุปสรรคในการทำงาน | <ul style="list-style-type: none">- ภาคผนวก ข-11 การควบคุมดูแลตรวจสอบระบบบำบัดน้ำเสีย : API Separator- ภาพที่ 2-9 API Separator ภาพรวบรวมน้ำมันและไขมัน Flow Meter และ pH Meter Online |

| ตารางที่ 2-1 (ต่อ) สรุปผลการปฏิบัติตามมาตรการป้องกันและแก้ไขผลกระทบสิ่งแวดล้อม โครงการผลิตเม็ดพลาสติกโพลิโพรไพลีน โรงงานที่ 1 (ครั้งที่ 5) ของบริษัท ไทยโพลิเอททีลีน จำกัด ครั้งที่ 1/2566 ระหว่างเดือนมกราคม-มิถุนายน พ.ศ. 2566 | | | | |
|--|--|---|--|---|
| | - รวบรวมน้ำมันและไขมันจาก API Separator ปริมาณ 200 กิโลกรัมต่อปี ใส่ถังที่มีฝาปิดมิดชิด และรอกำจัดโดย หน่วยงานรับกำจัดกากของเสียที่ได้รับอนุญาตจาก หน่วยงานราชการให้กำจัดจากอุตสาหกรรม | - โครงการได้มีการรวบรวมน้ำมันและไขมันจาก API Separator ใส่ถังปิดมิดชิด และนำส่งให้ทางพัสดุนำไปดำเนินการกำจัดต่อไป | - ไม่มีปัญหาและ อุปสรรคในการ ทำงาน | - ภาพที่ 2-9 การควบคุมดูแล ตรวจสอบ ระบบบำบัดน้ำเสีย : API Separator |

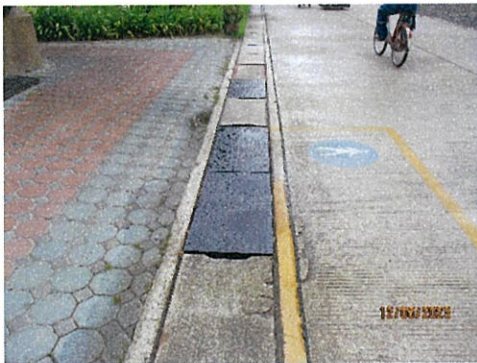
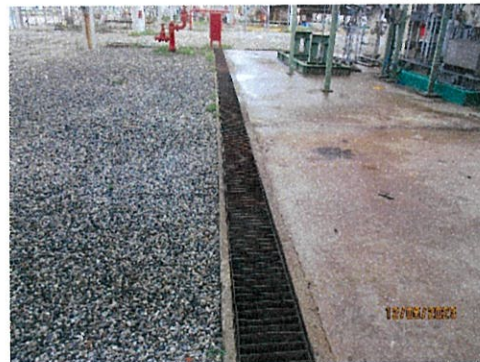
รางระบายน้ำฝน

รางระบายน้ำเสีย

ภาพที่ 2-12 รางระบายน้ำฝน และรางระบายน้ำเสียรอบพื้นที่บริเวณ Polymerization

| องค์ประกอบ สิ่งแวดล้อม | มาตรการป้องกันและแก้ไขผลกระทบสิ่งแวดล้อม | ผลการปฏิบัติตามมาตรการป้องกัน และแก้ไขผลกระทบสิ่งแวดล้อม | ปัญหา/อุปสรรคและ การแก้ไข | เอกสารอ้างอิง |
|---|---|--|--|---|
| 3. คุณภาพน้ำ (ต่อ) | <ul style="list-style-type: none"> ในกรณีที่ตั้งโรงปฏิริยาไม่ได้คุณภาพ ทำให้ต้องล้างถังของตัวทำลาย (เฮกเซน) ก่อให้เกิดน้ำเสีย ประมาณ 7 ลูกบาศก์เมตรต่อครั้ง ซึ่งจะต้องบำบัดน้ำเสียจากถังของตัวทำลาย (เฮกเซน) โดยการทำให้เสื่อมสภาพด้วยน้ำและทำให้เป็นกลางด้วยด่าง และปล่อยทิ้งไว้ให้น้ำและเฮกเซนแยกชั้นโดยส่วนล่างที่เป็นน้ำจะถูกส่งไปบำบัดที่ API Separator ก่อนส่งไปยัง Find Check Pond ของโรงงาน LDPE ตรวจสอบคุณภาพน้ำ ก่อนระบายลงสู่รางระบายน้ำรวม และระบายลงสู่รางระบายน้ำของนิคมฯ ส่วนภาคที่เกิดขึ้นส่งไปกำจัดที่หน่วยงานรับกำจัดกากของเสียที่ได้รับอนุญาตตามกฎหมาย กรณีที่เกิดการปนเปื้อนของน้ำฝนที่ตกลงบน พื้นที่บริเวณ Polymerization ซึ่งมีการติดตั้งรางระบายน้ำโดยรอบ เพื่อระบายน้ำฝนเป็นเบื่อนคราบน้ำมันในช่วง 15 นาทีแรก ปริมาณ 221 ลูกบาศก์เมตร ไปทำการบำบัด แยกน้ำมันออกที่บ่อ API Separator | <ul style="list-style-type: none"> ระหว่างเดือนมกราคม-มิถุนายน พ.ศ. 2566 ไม่มีตัวเร่งปฏิกิริยาที่ไม่ได้คุณภาพ ทำให้ไม่ต้องล้างถังของตัวทำลาย ดังนั้นจึงไม่มีน้ำเสียเกิดขึ้น | <ul style="list-style-type: none"> ไม่มีปัญหาและอุปสรรคในการทำงาน | <ul style="list-style-type: none"> ภาพที่ 2-9 API Separator ภาพรวบรวมน้ำมันและไขมัน Flow Meter และ pH Meter Online ภาพที่ 2-12 รางระบายน้ำฝนและรางระบายน้ำเสียรอบพื้นที่บริเวณ Polymerization |

| องค์ประกอบ สิ่งแวดล้อม | มาตรการป้องกันและแก้ไขผลกระทบสิ่งแวดล้อม | ผลการปฏิบัติตามมาตรการป้องกัน และแก้ไขผลกระทบสิ่งแวดล้อม | ปัญหา/อุปสรรคและ การแก้ไข | เอกสารอ้างอิง |
|---|---|---|---|--|
| 3. คุณภาพน้ำ (ต่อ) | <p>: เก็บตัวอย่างน้ำเพื่อตรวจสอบคุณภาพน้ำทั้ง</p> <p>: ติดตั้ง Monitor pH Meter Online</p> <p>: ถ้าน้ำที่ส่งจากบ่อ API Separator ตกจาก Spec. เรื่อง pH ให้ทำการแจ้งหัวหน้างานของโรงงาน LDPE เพื่อช่วยปิดประตูน้ำ และ Monitor ค่า pH ที่ Drainage Water Gate อย่างใกล้ชิด</p> <p>: ถ้าค่า pH สูงกว่า Spec. จะทำการปรับสภาพโดยการเติมกรด พร้อมทั้ง Monitor ค่า pH จากบ่อ API Separator จนกว่าค่า pH จะปกติ</p> <p>- จัดให้มีระบบระบายน้ำทิ้งและระบบระบายน้ำฝนแยกออกจากกัน เพื่อป้องกันการปนเปื้อน</p> <p>- ในกรณีที่ตรวจพบว่า น้ำทิ้งในบ่อตรวจคุณภาพน้ำ (Final Check Pond) ที่โรงงาน LDPE มีคุณภาพไม่ได้ตามเกณฑ์มาตรฐานน้ำทิ้ง โครงการฯ จะหยุดส่งน้ำไปยัง Final Check Pond จนกว่าคุณภาพน้ำทิ้งจะมีค่าเป็นไปตามที่มาตรฐานกำหนด โดยโครงการฯ จะเก็บกักน้ำไว้ที่ API Separator ทั้งนี้หากระบบ API Separator ไม่สามารถเก็บกักน้ำไว้ได้ โครงการฯ จะสูบน้ำเสียลงถัง เพื่อส่งให้หน่วยงานที่ได้รับอนุญาตจากหน่วยงานราชการนำไปบำบัด</p> | <p>: ติดตั้ง pH Meter Online ทั้งขาเข้าและขาออกเพื่อ Monitoring</p> <p>: มีการประสานงานกับหัวหน้างาน LDPE กรณีน้ำทิ้งมีปัญหามาเพื่อให้อำนาจปฏิบัติงานก่อนปล่อยออกนอกโรงงาน</p> <p>: กรณีที่มีค่า pH สูงมีการ Feed สารละลาย H_2SO_4 ต่อเนื่อง พร้อมทั้ง Monitoring ค่า pH จนกว่าค่า pH จะปกติ</p> <p>- โครงการจัดให้มีถังระบายน้ำแยกระหว่างน้ำฝนกับน้ำทิ้งที่ปนเปื้อน โดยนำฝนระบายออกสู่ระบบระบายน้ำรวม ส่วนน้ำทิ้งที่ปนเปื้อนให้ไหลลงสู่บ่อ API Separator เพื่อทำการบำบัดก่อนปล่อยออกสู่ระบบระบายน้ำรวม พร้อมทั้งมีการตรวจวัดอัตราการไหลของน้ำทิ้ง โดยติดตั้ง Flow Meter บริเวณรางระบายน้ำออกจาก API Separator</p> <p>- ในช่วงระหว่างเดือนมกราคม-มิถุนายน พ.ศ. 2566 ที่ผ่านมาน้ำทิ้งในบ่อตรวจคุณภาพน้ำ (Final Check Pond) ที่โรงงาน LDPE มีคุณภาพได้ตามเกณฑ์มาตรฐานน้ำทิ้ง</p> | <p>- ไม่มีปัญหาและอุปสรรคในการทำงาน</p> <p>- ไม่มีปัญหาและอุปสรรคในการทำงาน</p> | <p>- ภาพที่ 2-11 ถึง H_2SO_4 สำหรับปรับ pH ที่ API Separator</p> <p>- ภาพที่ 2-12 รางระบายน้ำฝนและรางระบายน้ำเสียรอบพื้นที่บริเวณ Polymerization</p> <p>-</p> |

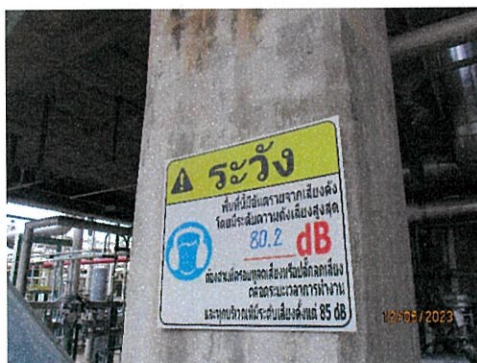
ภาพที่ 2-13 กล่องครอบลดเสียงดังจากเครื่องจักรและ
ป้ายเตือนให้สวมใส่อุปกรณ์ป้องกันเสียงดัง

| องค์ประกอบ สิ่งแวดล้อม | มาตรการป้องกันและแก้ไขผลกระทบสิ่งแวดล้อม | ผลการปฏิบัติตามมาตรการป้องกัน และแก้ไขผลกระทบสิ่งแวดล้อม | ปัญหา/อุปสรรคและ การแก้ไข | เอกสารอ้างอิง |
|---|--|--|--|--|
| 4. ระดับเสียง | <ul style="list-style-type: none"> - กำหนดระดับเสียงของเครื่องจักรอุปกรณ์ต่างๆ จาก บริษัทผู้ขายไม่ให้เกิน 85 เดซิเบล (เอ) ในระยะ 1 เมตร จากแหล่งกำเนิด หรือวัสดุดูดซับเสียงของแหล่งกำเนิด ทั้งนี้ ในกรณีที่มีเสียงดังเกิน 85 เดซิเบล (เอ) จะต้องติดป้ายเตือนการสวมใส่อุปกรณ์คุ้มครองความปลอดภัยในบริเวณพื้นที่ที่มีระดับเสียงดังเกิน 85 เดซิเบล (เอ) และควบคุมให้พนักงานสวมใส่อุปกรณ์ป้องกันเสียงดังอย่างเคร่งครัด เมื่อต้องเข้าไปในพื้นที่ที่มีเสียงดัง พร้อมทั้งจำกัดระยะเวลาการทำงานของพนักงานในบริเวณพื้นที่ดังกล่าว - ตรวจสอบและซ่อมบำรุงรักษาเครื่องจักรอุปกรณ์ ตามแผนการตรวจสอบและบำรุงรักษาของเครื่องจักรนั้นๆ เพื่อป้องกันระดับเสียงเกินกว่าค่าที่ออกแบบ - จัดทำโครงการอนุรักษ์การได้ยิน (Hearing Conservation Program) ในการบริหารจัดการป้องกันให้พนักงานสัมผัสระดับเสียงดังเป็นเวลานานเช่น กำหนดระยะเวลาการปฏิบัติงานเพื่อลดเวลาที่พนักงานสัมผัสเสียงดัง การสลับทำงาน/การสลับวันทำงาน ในพื้นที่ที่มีเสียงดัง และปรับปรุงข้อมูล อย่างน้อยปีละ 1 ครั้ง | <ul style="list-style-type: none"> - โครงการได้กำหนด Spec. ระดับเสียงของเครื่องจักร และอุปกรณ์ต่างๆ จากบริษัทผู้ขายไม่ให้เกิน 85 เดซิเบล (เอ) ในระยะ 1 เมตร จากแหล่งกำเนิด สำหรับบริเวณที่มีระดับเสียงเกิน 85 เดซิเบล (เอ) โครงการได้ดำเนินการติดตั้งป้ายเตือนให้สวมอุปกรณ์ป้องกันเสียงดังในบริเวณดังกล่าว ควบคุมให้พนักงานทำงานประจำในบริเวณดังกล่าวสวมใส่อุปกรณ์ป้องกันเสียง และจำกัดเวลาในการทำงานให้เหมาะสม - โรงงานมีการตรวจสอบและซ่อมบำรุงตามกำหนดเวลาของเครื่องจักร ตาม Preventive Maintenance Programme ประจำปีอย่างสม่ำเสมอ โดยหน่วยงานซ่อมบำรุง - โครงการได้จัดทำโครงการอนุรักษ์การได้ยิน (Hearing Conservation Program) ในการบริหาร จัดการป้องกันไม่ให้นักงนสัมผัสระดับเสียงดัง เป็นเวลานาน เช่น กำหนดระยะเวลาการทำงาน เพื่อลดเวลาที่พนักงานสัมผัสเสียงดัง การสลับ พนักงาน/การสลับวันทำงานในพื้นที่มีเสียงดัง และปรับปรุงข้อมูลทุกปี เป็นต้น | <ul style="list-style-type: none"> - ไม่มีปัญหาและอุปสรรคในการทำงาน - ไม่มีปัญหาและอุปสรรคในการทำงาน - ไม่มีปัญหาและอุปสรรคในการทำงาน | <ul style="list-style-type: none"> - ภาคผนวก ข-13 เอกสารการกำหนด ระดับเสียงของเครื่องจักรอุปกรณ์ ต่างๆ จากบริษัทผู้ขาย - ภาพที่ 2-13 กล้องครอบลดเสียงตั้งจากเครื่องจักรและป้ายเตือนให้สวมใส่ อุปกรณ์ป้องกันเสียงดัง - ภาคผนวก ข-14 แผนและผลการตรวจสอบซ่อมบำรุงเครื่องจักร ประจำปี พ.ศ.2566 - ภาคผนวก ข-15 โครงการอนุรักษ์การได้ยิน |

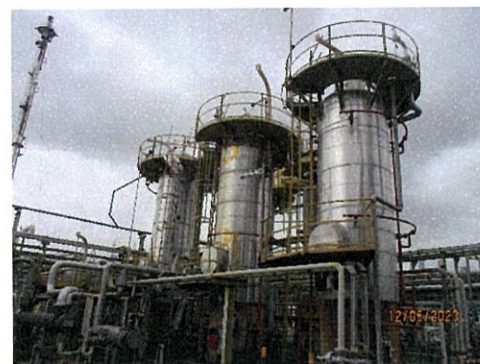
ภาพที่ 2-14 หน่วย Dehydrator

| ตารางที่ 2-1 (ต่อ) สรุปผลการปฏิบัติตามมาตรการป้องกันและแก้ไขผลกระทบสิ่งแวดล้อม โครงการผลิตเม็ดพลาสติกโพลิโพรไพลีน โรงงานที่ 1 (ครั้งที่ 5) ของบริษัท ไทยโพลิเอททีลีน จำกัด ครั้งที่ 1/2566 ระหว่างเดือนมกราคม-มิถุนายน พ.ศ. 2566 | | | | |
|--|--|---|--|---|
| | - Dehydrator ซึ่งเป็นสารประเภท Molecular Sieve ใน หน่วยทำให้อัตกฤติบริสุทธิ์ หากหมดอายุหรือ เสื่อมสภาพ จนไม่สามารถนำมาใช้ใหม่ได้ มีปริมาณ 9.3 ตันต่อครั้ง ต้อง เก็บไว้ในถังที่มีฝาปิดมิด และส่งให้หน่วยงานกำจัดกาก อุตสาหกรรมที่ได้รับอนุญาตจากหน่วยงานราชการ หรือ หากหน่วยงานดังกล่าวไม่สามารถรับกำจัดได้โครงการจะ ติดต่อบริษัท ผู้ขาย/ผลิต เพื่อนำส่งกากสาร Dehydrator กลับไป | - ปัจจุบันไม่ได้ใช้งานหน่วยทำให้อัตกฤติบริสุทธิ์ เนื่องจากวัตถุดิบที่ รับเข้ามามีความบริสุทธิ์มากขึ้น และไม่มีผลกระทบต่อกิจกรรม ใน Reactor ดังนั้น จึงไม่มีกาก Dehydrator ที่เสื่อมสภาพ | - ไม่มีปัญหาและ อุปสรรคในการ ทำงาน | - ภาพที่ 2-14 หน่วย Dehydrator |

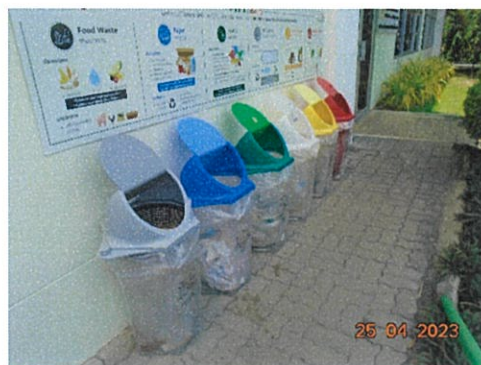
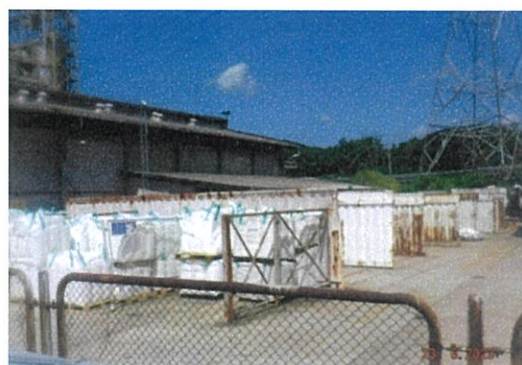
บริเวณรวบรวมขยะมูลฝอยทั่วไป

ลาน Waste OSBL

ภาพที่ 2-19 บริเวณรวบรวมของเสียภายนอกพื้นที่การผลิต (ที่ฝ่ายพัสดุ)

| ตารางที่ 2-1 (ต่อ) สรุปผลการปฏิบัติตามมาตรการป้องกันและแก้ไขผลกระทบสิ่งแวดล้อม โครงการผลิตเม็ดพลาสติกโพลิโพรไพลีน โรงงานที่ 1 (ครั้งที่ 5) ของบริษัท ไทยโพลิเอททีลีน จำกัด ครั้งที่ 1/2566 ระหว่างเดือนมกราคม-มิถุนายน พ.ศ. 2566 | | | | |
|--|--|---|--|---|
| 5. การจัดการอากาศของเสีย | - จัดหาถังขยะไว้ในบริเวณพื้นที่โรงงานให้มีปริมาณเพียงพอ เพื่อรองรับปริมาณขยะมูลฝอยจากพนักงานประมาณ 42 ก็โลกรัมต่อวัน แล้วเก็บรวบรวมส่งหน่วยงานภายนอกที่ ได้รับอนุญาตจากหน่วยงานราชการนำไปกำจัดต่อไป | - โครงการได้จัดหาถังขยะตามตำแหน่งที่กำหนดให้มีการทิ้งขยะ และมีการนำส่งให้ทางพัสดุดำเนินการ ส่งไปกำจัดที่เทศบาลเมือง มาบตาพุด | - ไม่มีปัญหาและ อุปสรรคในการ ทำงาน | - ภาคผนวก ข-16 เอกสารการส่ง ขยะมูลฝอยและกากของเสียไป กำจัด - ภาพที่ 2-15 บริเวณรวบรวม ขยะทั่วไปภายในโรงงาน - ภาพที่ 2-19 บริเวณรวบรวม ของเสียภายนอกพื้นที่การผลิต (ที่ฝ่ายพัสดุ) |

| องค์ประกอบ สิ่งแวดล้อม | มาตรการป้องกันและแก้ไขผลกระทบสิ่งแวดล้อม | ผลการปฏิบัติตามมาตรการป้องกัน และแก้ไขผลกระทบสิ่งแวดล้อม | ปัญหา/อุปสรรคและ การแก้ไข | เอกสารอ้างอิง |
|---|--|--|--|--|
| 5. การจัดการกากของเสีย (ต่อ) | <ul style="list-style-type: none"> รวบรวมตัวเร่งปฏิกิริยาที่เสื่อมสภาพ ซึ่งมีปริมาณ ครึ่งละ 15 กิโลกรัม ใส่ถังพลาสติกแล้วส่งไปกำจัดที่หน่วยงานรับกำจัดที่ได้รับอนุญาตจากหน่วยงานราชการ | <ul style="list-style-type: none"> โครงการได้รับรวบรวมตัวเร่งปฏิกิริยาที่เสื่อมสภาพ ซึ่งมีปริมาณ ครึ่งละ 15 กิโลกรัม ใส่ถังพลาสติกแล้วส่งไปกำจัดที่หน่วยงานรับกำจัดที่ได้รับอนุญาตจากหน่วยงานราชการ โดยช่วงระหว่างเดือนมกราคม-มิถุนายน พ.ศ. 2566 ไม่ได้มีการส่งตัวเร่งปฏิกิริยาที่เสื่อมสภาพไปกำจัด | <ul style="list-style-type: none"> ไม่มีปัญหาและอุปสรรคในการทำงาน | <ul style="list-style-type: none"> ภาคผนวก ข-16 เอกสารการส่งขยะมูลฝอยและกากของเสียไปกำจัด ภาพที่ 2-18 บริเวณรวบรวมตัวเร่งปฏิกิริยาที่เสื่อมสภาพ ภาพที่ 2-19 บริเวณรวบรวมของเสียภายนอกพื้นที่การผลิต (ที่ฝ่ายผลิต) |

| องค์ประกอบ สิ่งแวดล้อม | มาตรการป้องกันและแก้ไขผลกระทบสิ่งแวดล้อม | ผลการปฏิบัติตามมาตรการป้องกัน และแก้ไขผลกระทบสิ่งแวดล้อม | ปัญหา/อุปสรรคและ การแก้ไข | เอกสารอ้างอิง |
|---|--|--|--|---|
| 5. การจัดการอากาศของเสีย (ต่อ) | <ul style="list-style-type: none"> - สถานที่เก็บกากของเสียชั่วคราวของโครงการ คือ ภายนอกพื้นที่การผลิต (OSBL) ซึ่งมี Bund สูง ประมาณ 0.2 เมตร ล้อมรอบ โดยกากของเสียของโครงการฯ ที่จะนำมาเก็บรวบรวมที่ OSBL ได้แก่ ขยะมูลฝอยจากพนักงาน กากตัวเร่งปฏิกิริยาที่เสื่อมสภาพ น้ำมันและไขมันจาก API Separator ทั้งนี้ OSBL นั้นจะจัดเก็บของเสียที่ไม่เป็นอันตรายจากทุกโรงงานในพื้นที่ Site#1 ทั้งที่สามารถจำหน่ายได้ และที่จะต้องส่งไปกำจัดยังหน่วยงานรับกำจัดกากของเสียที่ได้รับอนุญาตจากหน่วยงานราชการต่อไป | <ul style="list-style-type: none"> - บริเวณโรงเก็บกากของเสียโรงงานได้จัดให้มี Bund สูง 0.2 เมตร รอบพื้นที่เก็บของเสีย นอกจากนี้ได้ทำการแยกประเภทของกากของเสียและมีการติดป้ายแสดงรายละเอียดของกากของเสีย และนำส่งให้สํานักดับเพลิงเพื่อดำเนินการส่งไปกำจัดยังบริษัทที่ได้รับอนุญาตจากหน่วยงานราชการ | <ul style="list-style-type: none"> - ไม่มีปัญหาและอุปสรรคในการทำงาน | <ul style="list-style-type: none"> - ภาพที่ 2-15 บริเวณรวบรวมขยะทั่วไป ภายในโรงงาน - ภาพที่ 2-16 การเก็บรวบรวมผงฝุ่นและเม็ดโพลิเมอร์และบริเวณรวบรวมผงฝุ่นและเม็ดโพลิเมอร์ - ภาพที่ 2-19 บริเวณรวบรวมของเสียภายนอกพื้นที่การผลิต (ที่ฝ่ายผลิต) |

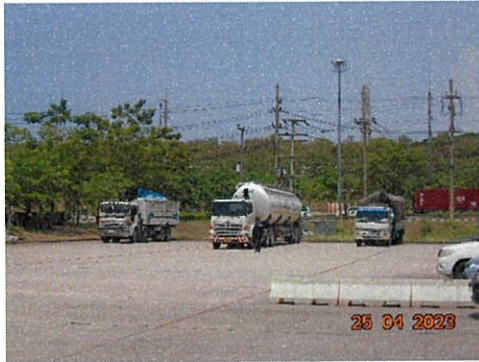
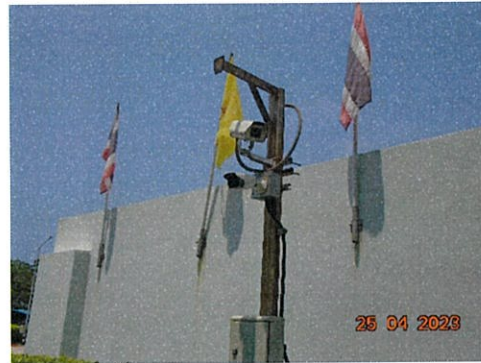
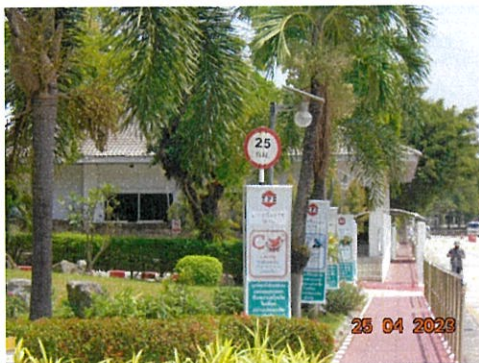
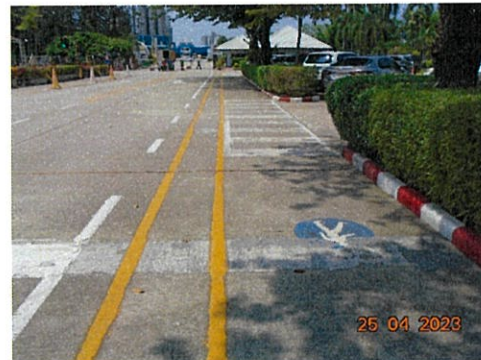
ลานจอดรถบรรทุก และรถยนต์

ระบบ CCTV เพื่อดูแลด้านการจราจร บริเวณทางเข้าออก และ
ลานจอดรถ

ป้ายจำกัดความเร็ว

การตีเส้นบนพื้นถนนกำหนดเส้นทางเดินรถ

ภาพที่ 2-20 การจัดระบบการจราจรของกลุ่มโรงงาน TPE

| องค์ประกอบ สิ่งแวดล้อม | มาตรการป้องกันและแก้ไขผลกระทบสิ่งแวดล้อม | ผลการปฏิบัติตามมาตรการป้องกัน และแก้ไขผลกระทบสิ่งแวดล้อม | ปัญหา/อุปสรรคและ การแก้ไข | เอกสารอ้างอิง |
|---|--|--|--|---|
| 6. การควบคุมชุมชนเสี่ยง | <ul style="list-style-type: none"> - กำหนดให้รถขนส่งกากของเสียอุตสาหกรรมต้องติดตั้ง Global Positioning System (GPS) และติดเบอร์โทรศัพท์เพื่อเป็นช่องทางในการแจ้งเรื่องร้องเรียนมายังโครงการ - ควบคุมผู้นำหน้ารถขนส่งผลิตภัณฑ์ให้เป็นไปตามระเบียบของทางราชการ ห้ามการบรรทุกเกินพิกัด เพื่อความปลอดภัย และมีให้พนักงานเฝ้าระวัง - ประสานงานกับโรงงาน HDPE โรงงาน LLDPE และโรงงาน LDPE เพื่อจัดระบบการจราจรภายในพื้นที่โครงการให้มีความเหมาะสม | <ul style="list-style-type: none"> - รถขนส่งกากของเสียอุตสาหกรรมมีการติดตั้ง Global Positioning System (GPS) และติดหมายเลขโทรศัพท์เพื่อเป็นช่องทางในการแจ้งเรื่องร้องเรียนมายังโครงการ - โรงงานได้มีการขนส่งผลิตภัณฑ์โดยรถบรรทุกน้ำหนักไม่เกิน 21 ตัน และมีการตรวจสอบโดยด่านซึ่งนำหน้ารถบรรทุกที่ผ่านเข้า-ออกโรงงาน - โรงงานได้จัดพื้นที่จอดรถบรรทุกไว้บริเวณทางเข้า โดยแยกออกจากที่จอดรถพนักงานเพื่อให้กีดขวาง และมีการบันทึกปริมาณรถเข้า-ออก นอกจากนี้ ยังจัดเส้นบังคับช่องทางเดินรถโดยแบ่งเส้นทางรถบรรทุกหนักและรถยนต์แยกจากกัน รวมทั้งติดตั้งสัญญาณไฟและป้ายจำกัดความเร็ว | <ul style="list-style-type: none"> - ไม่มีปัญหาและอุปสรรคในการทำงาน - ไม่มีปัญหาและอุปสรรคในการทำงาน - ไม่มีปัญหาและอุปสรรคในการทำงาน | <ul style="list-style-type: none"> - ภาคผนวก ข-18 เอกสารการคัดเลือกผู้ขนส่งสินค้า ที่ติดตั้ง GPS - ภาคผนวก ข-19 การควบคุมน้ำหนักในการขนส่งผลิตภัณฑ์และระเบียบปฏิบัติงานการจราจร - ภาคผนวก ข-20 ปริมาณรถผ่าน เข้า-ออกโรงงาน - ภาพที่ 2-20 การจัดระบบการจราจร และการขนส่งของกลุ่มโรงงาน TPE |

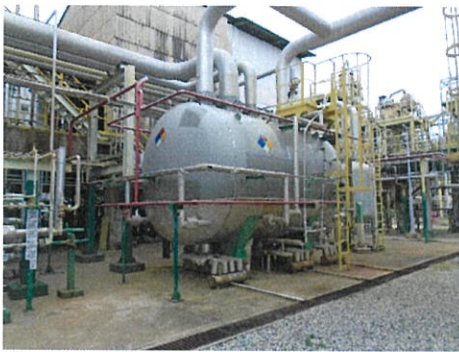
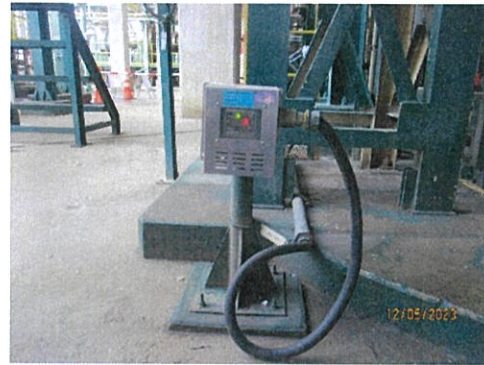
ภาพที่ 2-37 ระบบท่อขนส่ง Vent Gas และ Nitrogen และการติดตั้ง Gas Detector

| องค์ประกอบ สิ่งแวดล้อม | มาตรการป้องกันและแก้ไขผลกระทบสิ่งแวดล้อม | ผลการปฏิบัติตามมาตรการป้องกัน และแก้ไขผลกระทบสิ่งแวดล้อม | ปัญหา/อุปสรรคและ การแก้ไข | เอกสารอ้างอิง |
|---|---|--|--|---|
| 7. การเกิดอันตราย ร้ายแรง (ต่อ) | <ul style="list-style-type: none"> มาตรการสำหรับท่อขนส่ง <ul style="list-style-type: none"> ตรวจสอบระบบท่อและข้อต่อ เพื่อให้แน่ใจว่าอยู่ในสภาพที่ดีไม่มีการรั่วไหลตามแผนการบำรุงรักษา | <ul style="list-style-type: none"> โครงการได้มีการตรวจสอบระบบท่อและจุดเชื่อมต่อต่างๆ โดย <ol style="list-style-type: none"> พนักงานผลิตในกะตรวจโรงงาน (Patrol) เป็นประจำทุกวันโดย Visual Check และมีการลงบันทึกทุกวัน เมื่อมีการประกอบท่อหลังจากการซ่อมบำรุงจะมีการทดสอบความดันก่อน เพื่อป้องกันการรั่วไหลก่อนใช้งานทุกครั้ง พนักงานผลิตในกะ ตรวจ Leak Test Line Hydrocarbon หรือ Line Flammable โดยดูสภาพ การรั่วไหลของระบบท่อและข้อต่อ ทุก 6 เดือน มีแผนซ่อมบำรุงตรวจสอบข้อต่อ (External Visual Inspection) ทุก 1 ปี โรงงานได้ตรวจสอบระบบท่อและจุดเชื่อมต่อเรียบร้อยแล้ว ทั้งหมด 5,841 จุด | <ul style="list-style-type: none"> ไม่มีปัญหาและอุปสรรคในการทำงาน | <ul style="list-style-type: none"> ภาคผนวก ข-25 การตรวจสอบระบบท่อและข้อต่อ โดยการทดสอบการรั่วไหลของก๊าซ |

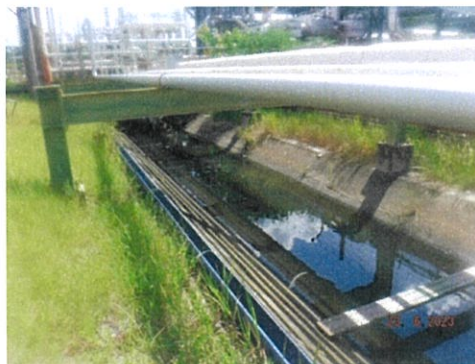
ภาพที่ 2-39 การทำคูป้องกันบริเวณแนวท่อขนส่ง Vent Gas และ Nitrogen

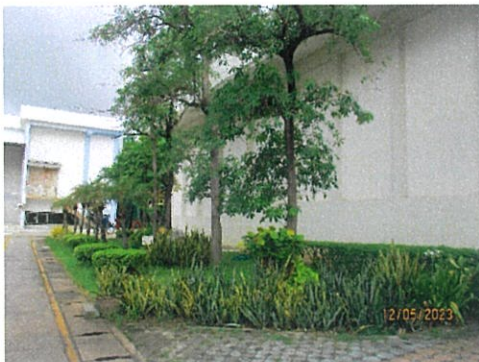
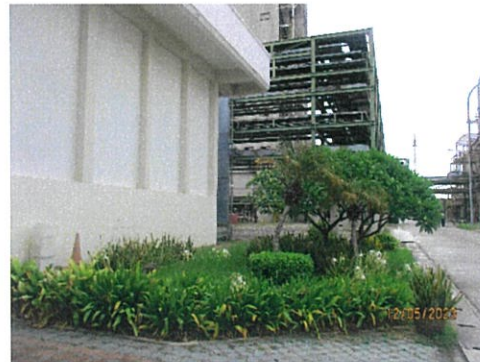
ภาพที่ 2-40 พื้นที่สีเขียวภายในโรงงาน

| องค์ประกอบ สิ่งแวดล้อม | มาตรการป้องกันและแก้ไขผลกระทบสิ่งแวดล้อม | ผลการปฏิบัติตามมาตรการป้องกัน และแก้ไขผลกระทบสิ่งแวดล้อม | ปัญหา/อุปสรรคและ การแก้ไข | เอกสารอ้างอิง |
|---|--|--|--|---|
| 10. การจัดพื้นที่สีเขียว | - โครงการได้จัดให้มีพื้นที่สีเขียว ประมาณ 0.9 ไร่ ประมาณ ร้อยละ 5.1 ของพื้นที่ของโรงงานผลิตเม็ดพลาสติกโพลีโพร พิลีนโรงงานที่ 1 ทั้งหมด | - โครงการได้มีพื้นที่สีเขียว ประมาณ 0.9 ไร่ หรือประมาณร้อยละ 5.1 ของพื้นที่ของโครงการผลิตเม็ดพลาสติกโพลีโพร พิลีนโรงงานที่ 1 ทั้งหมด | - ไม่มีปัญหาและ อุปสรรคในการ ทำงาน | - ภาคผนวก ข-44 พื้นที่สีเขียว - ภาพที่ 2-40 พื้นที่สีเขียว ภายในโรงงาน |
