ผลการปฏิบัติตามมาตรการป้องกันและ
แก้ไขผลกระทบสิ่งแวดล้อม

ตารางที่ 2-1 สรุปผลการปฏิบัติตามมาตรการป้องกันและแก้ไขผลกระทบสิ่งแวดล้อม
โครงการโรงงานผลิตเม็ดพลาสติก โพลิโพรพิลีน โรงงานที่ 2 (ครั้งที่ 4) บริษัท ไทยโพลิเอททีลีน จำกัด
ครั้งที่ 1/2566 ระหว่างเดือนมกราคม-มิถุนายน พ.ศ. 2566

รายงานผลการปฏิบัติตามมาตรการป้องกันและแก้ไขผลกระทบสิ่งแวดล้อม และมาตรการติดตามตรวจสอบผลกระทบสิ่งแวดล้อม
โครงการผลิตเม็ดพลาสติกโพลีโพรพิลีน โรงงานที่ 2 (ครั้งที่ 4) ของบริษัท ไทยโพลีเอทิลีน จำกัด
ระหว่างเดือนมกราคม-มิถุนายน พ.ศ. 2566

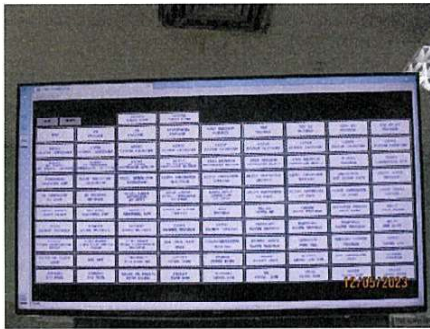
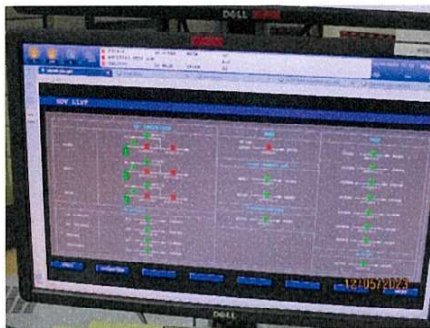
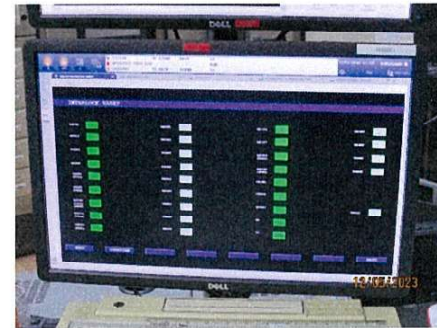
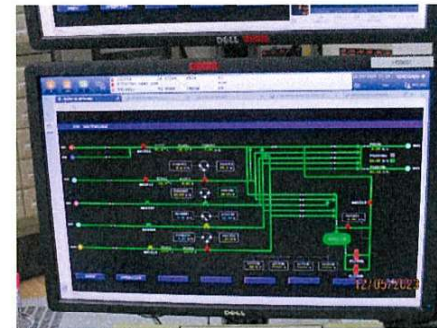
Interlock System

การตรวจสอบและควบคุมการทำงาน
ของระบบหอเผา

CO Injection System

ระบบเตือนกรณีผิดปกติที่ถึงปฏิบัติการ

ระบบบำบัดน้ำเสีย

การตรวจสอบความดันในเส้นท่อ

- ควบคุมและตรวจสอบการทำงานของระบบหอเผา (Flare) ให้สามารถทำงานได้อย่างมีประสิทธิภาพ และต่อเนื่อง	- โรงงานมีการ Monitoring ที่ Central Control Room ผ่านทาง CCTV และตรวจสอบการทำงานของระบบหอเผา (Flare) เป็นประจำทุกวัน เพื่อให้การเผาไหม้เกิดอย่างสมบูรณ์ ไม่เกิดเขม่าหรือควันดำ	- ไม่มีปัญหาและ อุปสรรคในการ ทำงาน	- ภาคผนวก ข-8 การ ตรวจสอบการทำงานของ ระบบหอเผา (Flare) - ภาพที่ 2-3 การตรวจสอบ และควบคุมกระบวนการผลิต ในห้องควบคุม

- มีระบบเตือนภัยอัตโนมัติที่ติดตั้งอุปกรณ์ และมิวสวิตกั้น (Interlocking Valve) และวาล์วนิรภัย (Safety Relief Valve) ระหว่างถังปฏิกรณ์แต่ละใบ	- โรงงานติดตั้งระบบเตือนภัยอัตโนมัติที่ถังปฏิกรณ์ และมิวสวิตกั้น และวาล์วนิรภัยระหว่างถังปฏิกรณ์แต่ละใบ เพื่อช่วยควบคุมปริมาณการเกิดการหกรั่วไหลไม่ให้เกิดอันตราย	- ไม่มีปัญหาและอุปสรรคในการทำงาน	- ภาพที่ 2-2 ระบบวาล์วควบคุมระหว่างถังปฏิกรณ์ และการตรวจสอบระบบวาล์วควบคุมและอุปกรณ์ควบคุม - ภาพที่ 2-3 การตรวจสอบและควบคุมกระบวนการผลิตในห้องควบคุม

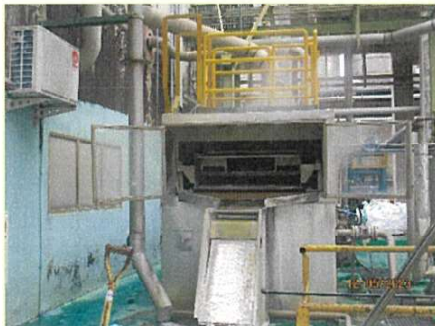
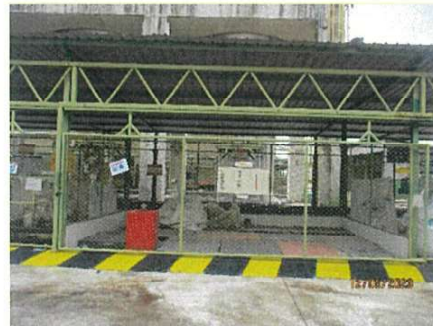
ภาพที่ 2-7 Powder Separator และภาชนะจัดเก็บ Powder จาก Powder Separator

Powder Separator

ภาชนะรวบรวม Powder

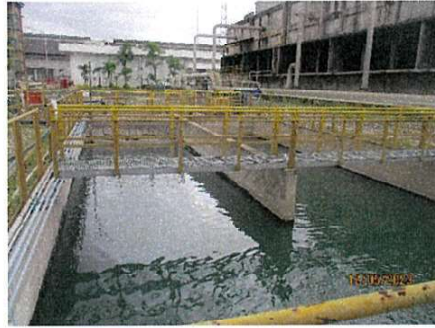
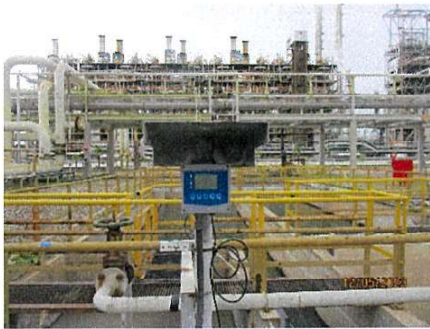
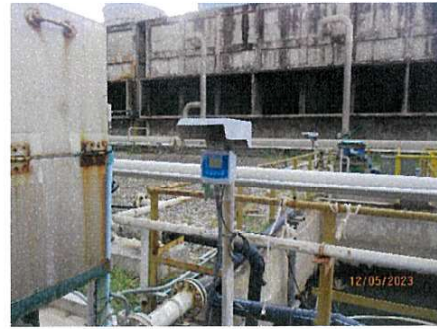
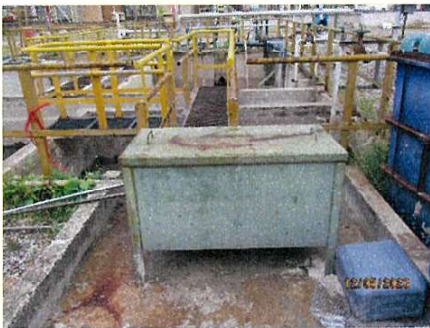
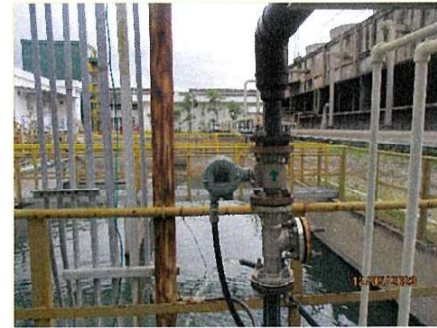
ภาพที่ 2-8 API Separator ภาชนะรวบรวมน้ำมันและไขมัน Flow Meter และ pH Meter Online

API Separator

pH Meter Online ชาเข้า

pH Meter Online ชาออก

ภาชนะรวบรวมน้ำมันและไขมัน

Flow Meter

3. คุณภาพน้ำ - ผลกระทบจากน้ำ ทิ้งจากอาคาร สำนักงาน น้ำทิ้ง จากการผลิต ได้แก่ น้ำทิ้งจาก หน่วยตัดเม็ดน้ำ Blowdown จาก ระบบหล่อเย็น และจากหน่วยงาน อื่นๆ อีกเล็กน้อย และน้ำฝน ปนเปื้อน	- บำบัดน้ำเสียจากกระบวนการผลิตโดยผ่าน Powder Separator และ API Separator ให้ได้คุณภาพน้ำตาม มาตรฐานน้ำทิ้งจากโรงงานอุตสาหกรรม ดังนี้ ● อุณหภูมิ < 40 °ซ ● pH 5.5-9.0 ● SS < 50 มก./ล. ● TDS < 3,000 มก./ล. ● BOD < 20 มก./ล. ● COD < 120 มก./ล. ● Grease & Oil < 5 มก./ล.	- โรงงานได้ทำการตรวจสอบคุณภาพน้ำทิ้งหลังผ่าน API Separator ทุกเดือน โดยช่วงระหว่างเดือนมกราคม-มิถุนายน พ.ศ.2566 คุณภาพน้ำทิ้งอยู่ในเกณฑ์มาตรฐานกำหนด	- ไม่มีปัญหาและ อุปสรรคในการ ทำงาน	- บทที่ 3 ผลการติดตาม ตรวจสอบผลกระทบ สิ่งแวดล้อม - ภาพที่ 2-7 Powder Separator และภาพขณะ จัดเก็บ Powder Separator - ภาพที่ 2-8 API Separator ภาพรวบรวมน้ำฝนและ ไขมัน Flow Meter และ pH Meter Online

3. คุณภาพน้ำ (ต่อ)	<ul style="list-style-type: none"> ดูแลการตกน้ำมัน และ Fine ต่างๆ ออกจากระบบบำบัดน้ำเสียอย่างสม่ำเสมอ ควบคุมค่าความเป็นกรด-ด่าง (pH) ของน้ำทิ้งให้ได้ตามมาตรฐานของโรงงาน โดยการตรวจติดตามสภาพความเป็นกรด-ด่างของน้ำทิ้ง ดังนี้ <ul style="list-style-type: none"> เก็บตัวอย่างน้ำเพื่อตรวจสอบคุณภาพน้ำทิ้ง ติดตั้ง Monitor pH Meter Online ถ้าน้ำทิ้งจากบ่อ API ของ TPP ตกจาก Spec. เรือง pH ให้ทำการแจ้งหัวหน้างาน LDPE เพื่อช่วยปิดประตูน้ำ และ Monitor ค่า pH ที่ Drainage Water Gate อย่างใกล้ชิด ถ้าค่า pH สูงกว่า Spec. ให้ทำการ Feed สารละลาย H₂SO₄ ต่อเนื่อง พร้อมทั้ง Monitor ค่า pH จากบ่อ API ของ TPP จนกว่าค่า pH จะปกติ 	<ul style="list-style-type: none"> มีการตรวจติดตามค่าความเป็นกรด-ด่างของน้ำทิ้งและควบคุมให้ได้ตามมาตรฐานของโรงงาน โดย <ol style="list-style-type: none"> เก็บตัวอย่างน้ำเพื่อตรวจสอบคุณภาพน้ำทิ้งประจำทุกเดือน ติดตั้ง pH Meter Online ทั้งขาเข้าและขาออก เพื่อ Monitoring มีการประสานงานกับหัวหน้างาน LDPE กรณีน้ำทิ้งมีปัญหาก็ให้ช่วยปิดประตูน้ำก่อนปล่อยออกนอกโรงงาน กรณีที่ค่า pH สูง จะมีการปรับค่า pH เบื้องต้นก่อน กรณีที่ไม่สามารถปรับค่า pH ได้จะดำเนินการเติมสาร H₂SO₄ อย่างต่อเนื่อง พร้อมทั้ง Monitoring ค่า pH จนกว่าค่า pH จะปกติ 	<ul style="list-style-type: none"> ภาพที่ 2-3 การตรวจสอบและควบคุมกระบวนการผลิตในห้องควบคุม 	<ul style="list-style-type: none"> ภาพที่ 2-8 API Separator ภาพระบบรวมน้ำมันและไขมัน Flow Meter และ pH Meter Online ภาพที่ 2-10 ถึง H₂SO₄ สำหรับ pH ที่ API Separator

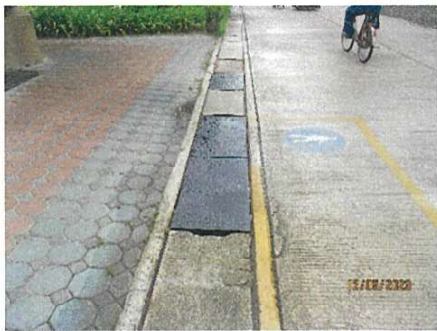
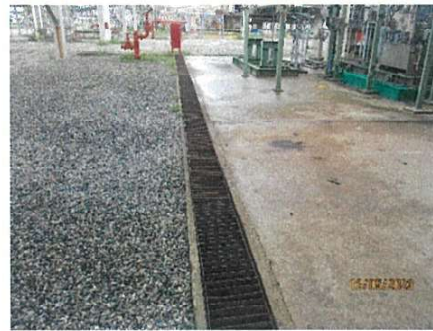
ภาพที่ 2-11 รางระบายน้ำฝน และรางระบายน้ำเสียรอบพื้นที่บริเวณ Polymerization

รางระบายน้ำฝน

รางระบายน้ำเสีย

3. คุณภาพน้ำ (ต่อ)	- จัดให้มีระบบระบายน้ำทิ้งและระบบระบายน้ำฝนแยกออกจากกัน เพื่อป้องกันการปนเปื้อน	- โรงงานจัดให้มีรางระบายน้ำแยกระหว่างน้ำฝนกับน้ำทิ้งที่ปนเปื้อน โดยนำฝนระบายออกสู่รางระบายน้ำรวม ส่วนน้ำทิ้งที่ปนเปื้อนให้ไหลลงสู่บ่อ API Separator เพื่อทำการบำบัดก่อนปล่อยออกสู่รางระบายน้ำรวม พร้อมทั้งมีการตรวจวัดอัตราการไหลของน้ำทิ้ง โดยติดตั้ง Flow Meter บริเวณรางระบายน้ำออกจาก API Separator	- ไม่มีปัญหาและอุปสรรคในการทำงาน	- ภาพที่ 2-8 API Separator ภาพรวบรวมน้ำฝนและไขมัน Flow Meter และ pH Meter Online - ภาพที่ 2-11 รางระบายน้ำฝนและรางระบายน้ำเสียรอบพื้นที่บริเวณ Polymerization

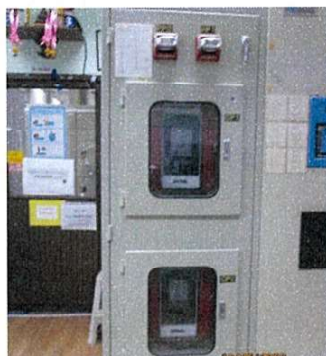
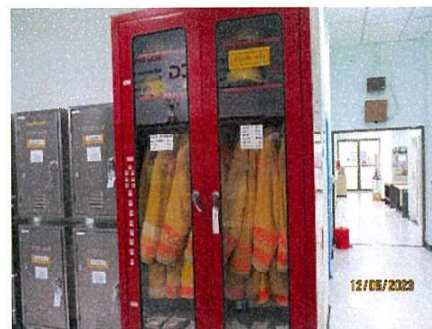
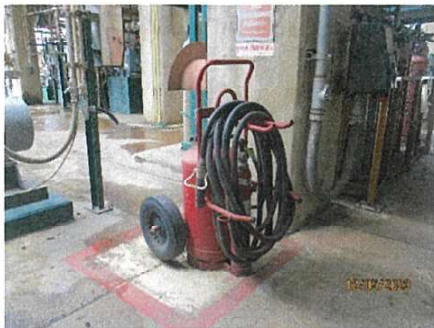
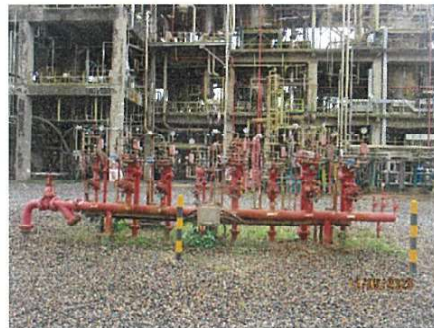
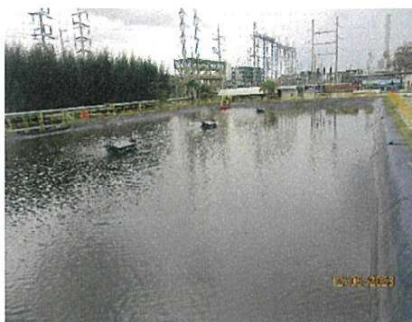
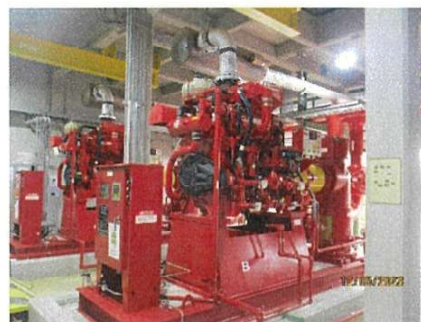
ภาพที่ 2-32 อุปกรณ์ดับเพลิงและระบบตอบโต้เหตุฉุกเฉิน

Inergen System Panel

ชุดดับเพลิง

Dry Truck

Deluge Valve

Fire Pond

Fire Pump Box

- กำหนดป้ายเตือนให้มีการสวมใส่อุปกรณ์คุ้มครองความ ปลอดภัยส่วนบุคคล (Personal Protective Equipment) และจัดเตรียมอุปกรณ์ตามความ เหมาะสมลักษณะงาน เช่น <ul style="list-style-type: none"> • หมวกนิรภัย • รองเท้านิรภัย • Ear Muffs หรือ Ear Plugs • Safety Glasses • ชุดเครื่องช่วยหายใจ • หน้ากากกันสารเคมีชนิดใส่กรองเดี่ยวและ ใส่กรองคู่ • ชุดกันสารเคมี Solvent 	- โรงงานได้ติดกำหนดป้ายเตือนอันตรายให้มีการสวมใส่อุปกรณ์ คุ้มครองความปลอดภัยส่วนบุคคล และได้จัดเตรียมอุปกรณ์ตาม ความเหมาะสมกับงาน เช่น <ul style="list-style-type: none"> • หมวกนิรภัย • รองเท้านิรภัย • Ear Muffs หรือ Ear Plugs • Safety Glasses • ชุดเครื่องช่วยหายใจ • หน้ากากกันสารเคมีชนิดใส่กรองเดี่ยวและ ใส่กรองคู่ • ชุดกันสารเคมี Solvent 	- ไม่มีปัญหาและ อุปสรรคในการ ทำงาน	- ภาพที่ 2-23 อุปกรณ์คุ้มครอง ความปลอดภัย - ภาพที่ 2-24 พนักงานสวมใส่ อุปกรณ์คุ้มครองความ ปลอดภัย - ภาพที่ 2-32 อุปกรณ์ดับเพลิง และระบบดับเพลิงทุกละ
