## บทที่ 2

### ผลการปฏิบัติตามมาตรการลดผลกระทบสิ่งแวดล้อม

#### 2.1 ผลการปฏิบัติตามมาตรการลดผลกระทบสิ่งแวดล้อม

ตารางที่ 2.1 สรุปผลการปฏิบัติตามมาตรการลดผลกระทบสิ่งแวดล้อมโครงการโรงงานผลิตอลูมิเนียม  
บริษัท ไมย์เออร์ อลูมิเนียม (ประเทศไทย) จำกัด ประจำปีงบประมาณ-มิถุนายน 2566

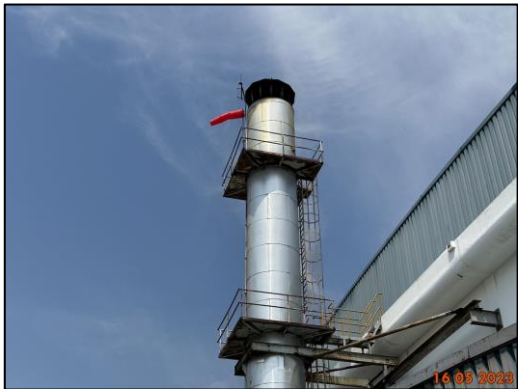
<p>รูปที่ 2.1 ปล่องควันของเตาหลอม</p> <p>ข้อมูลตามการออกแบบของพัดลมดูดอากาศ Furnace stack (Design)</p> <ul style="list-style-type: none"> <li>- ระบบการดูดอากาศของ Furnace stack ประกอบด้วยพัดลม 2 ตัว</li> <li>- พัดลม common fume gas fan ออกแบบที่อัตราการไหล 40,000 m<sup>3</sup>/hr.</li> </ul>

- จัดให้ปล่องควันของเตาหลอม <ul style="list-style-type: none"> <li>▪ ความสูง = 26.32 เมตร</li> <li>▪ เส้นผ่าศูนย์กลาง = 1.85 เมตร</li> <li>▪ ความเร็วลม = 14.04 เมตร/วินาที</li> </ul>	- โครงการได้ทำการก่อสร้างปล่องควันของเตาหลอมตามแบบที่กำหนดไว้ในมาตรการ มีรายละเอียดดังนี้ (รูปที่ 2.1) <ul style="list-style-type: none"> <li>▪ ความสูง = 26.32 เมตร</li> <li>▪ เส้นผ่าศูนย์กลาง = 1.85 เมตร</li> <li>▪ ความเร็วลมของก๊าซจากปล่องควัน = 10.87 เมตร/วินาที</li> </ul> (ผลการตรวจวัดในวันที่ 22 พฤษภาคม 2566)	- ไม่พบปัญหา

ผลกระทบสิ่งแวดล้อม	มาตรการลดผลกระทบ	รายละเอียดการปฏิบัติจริง	ปัญหาและแนวทางแก้ไข	การอ้างอิง
1. คุณภาพอากาศ - การควบคุม คุณภาพอากาศ	- ควบคุมความเข้มข้นมลพิษทางอากาศที่ปล่อยออกจากโครงการให้มีค่าอยู่ในเกณฑ์กำหนดนี้เท่านี้ กล่าวคือ ก๊าซออกไซด์ของไนโตรเจน (NO <sub>x</sub> ) ไม่เกิน 180 ส่วนในล้านส่วน ฝุ่นละออง (TSP) ไม่เกิน 150 มก./ลบ.ม. เพื่อเป็นการลดผลกระทบด้านมลพิษทางอากาศที่ปล่อยออกจากโครงการ และอาจส่งผลกระทบต่อคุณภาพอากาศในบรรยากาศได้	- การตรวจวัดคุณภาพอากาศที่ระบายจากปล่องควันของเตาหลอม (Melting Furnace) (รูปที่ 2.1) ในช่วงเดือนมกราคม-มิถุนายน 2566 พบว่า NO <sub>x</sub> มีค่า 26.3 ส่วนในล้านส่วน และ TSP มีค่า 28.6 มก./ลบ.ม. ซึ่งมีค่าอยู่ในเกณฑ์ที่กำหนด (ผลการตรวจวัดในวันที่ 22 พฤษภาคม 2566)	- ไม่พบปัญหา

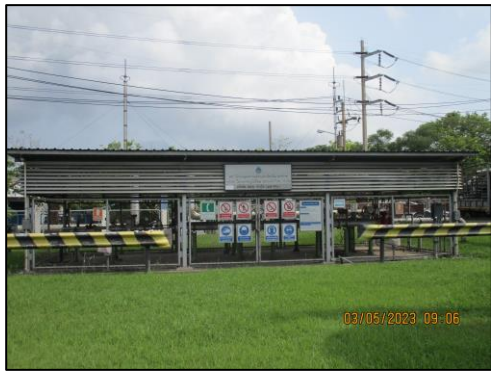
รูปที่ 2.2 สถานที่ใช้ก๊าซธรรมชาติ
	- ควบคุมการเกิด NO <sub>x</sub> จากการเผาไหม้ โดยติดตั้ง Two-Bed Regenerative Burner ที่เตาหลอม	- โครงการได้ทำการติดตั้งหัวเผาแบบ Two-Bed Regenerative Burner ที่เตาหลอม (รูปที่ 2.3) ซึ่งเป็นหัวเผาที่สามารถลดการเกิด NO <sub>x</sub> โดยอาศัยเทคนิคความแตกต่างของอัตราส่วนอากาศที่ใช้ในการเผาไหม้และเชื้อเพลิง	- ไม่พบปัญหา

ผลกระทบสิ่งแวดล้อม	มาตรการลดผลกระทบ	รายละเอียดการปฏิบัติจริง	ปัญหาและแนวทางแก้ไข	การอ้างอิง
- การควบคุมคุณภาพอากาศ (ต่อ)	- ใช้ก๊าซธรรมชาติเป็นเชื้อเพลิง	- โครงการใช้ก๊าซธรรมชาติเป็นเชื้อเพลิงสำหรับเตาหลอม เพื่อเป็นการลดผลกระทบมลพิษทางด้านคุณภาพอากาศ (รูปที่ 2.2)	- ไม่พบปัญหา

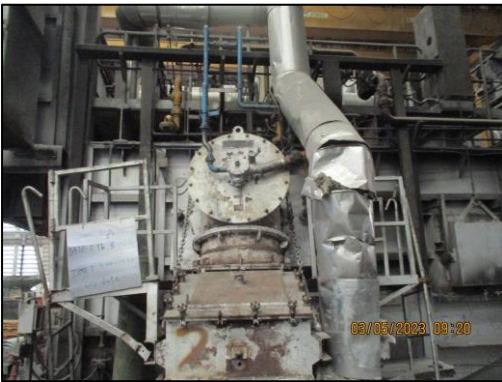
รูปที่ 2.3 Two-Bed Regenerative Burner

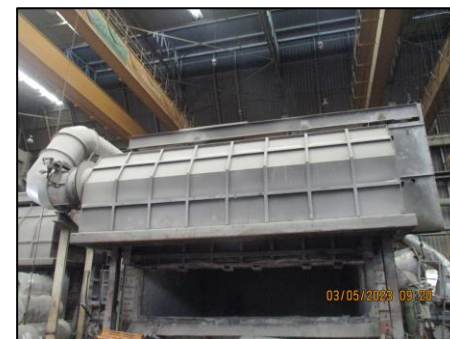
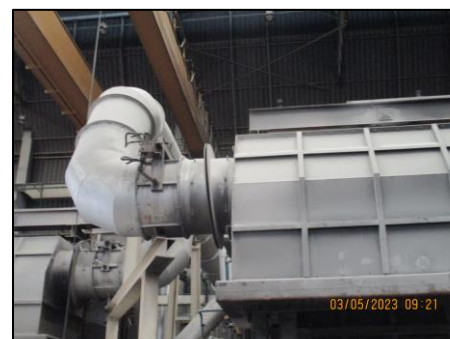
<p>รูปที่ 2.4 Fume Hood</p>

ผลกระทบสิ่งแวดล้อม	มาตรการลดผลกระทบ	รายละเอียดการปฏิบัติจริง	ปัญหาและแนวทางแก้ไข	การอ้างอิง
- การรักษาอุปกรณ์	- ติดตั้ง Fume Hood เพื่อรวบรวมอากาศเสียก่อนปล่อยออกทางปล่องควัน	- โครงการได้ทำการติดตั้ง Fume Hood (รูปที่ 2.4) เพื่อรวบรวมอากาศเสียจากเตาหลอมและเตาพักก่อนที่จะปล่อยออกทางปล่องควัน	- ไม่พบปัญหา

- ทดสอบระบบ Fume Hood 1 ครั้ง หลังการก่อสร้างระบบ Fume Hood เสร็จใหม่ๆ เพื่อดูว่าการจัดสร้างเป็นไปตามแผนที่กำหนดไว้ เพื่อตรวจสอบความบกพร่องของระบบ และตรวจสอบประสิทธิภาพการทำงานของระบบ โดยจะต้องทดสอบอุปกรณ์ดังต่อไปนี้ <ul style="list-style-type: none"> <li>▪ ทดสอบพัดลมและระบบ Fume Hood อย่างละเอียดทั้งระบบ</li> <li>▪ ตรวจวัดความเร็วลมผ่านท่อดูดอากาศ</li> <li>▪ ทดสอบความเร็วลมในท่อหรือความดันสถิตของท่อดูดอากาศ</li> </ul>	- โครงการได้ดำเนินการทดสอบระบบ Fume Hood อย่างละเอียดทั้งระบบเรียบร้อยแล้วหลังจากก่อสร้างเสร็จเพื่อตรวจสอบประสิทธิภาพของอุปกรณ์ดังกล่าว	- ไม่พบปัญหา

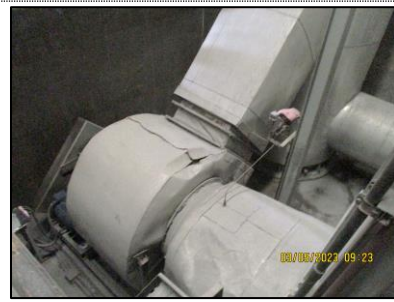
<p>รูปที่ 2.5 พัดลมดูดอากาศ</p>

<p>ภาคผนวกที่ 11</p>
	- ทดสอบการทำงานของพัดลมในกรณีที่พบว่าเกิดความสิ้นเปลืองพลังงานมากเกินไป และตรวจสอบการทำงานของพัดลมดูดอากาศทุกครั้งก่อนที่จะทำการหลอมอลูมิเนียม	- โครงการทำการทดสอบการทำงานของพัดลมดูดอากาศทุกครั้ง (ภาคผนวกที่ 9) ก่อนที่จะทำการหลอมอลูมิเนียม เพื่อเป็นการลดความสิ้นเปลืองพลังงานในการหลอมอลูมิเนียม (รูปที่ 2.5)	- ไม่พบปัญหา

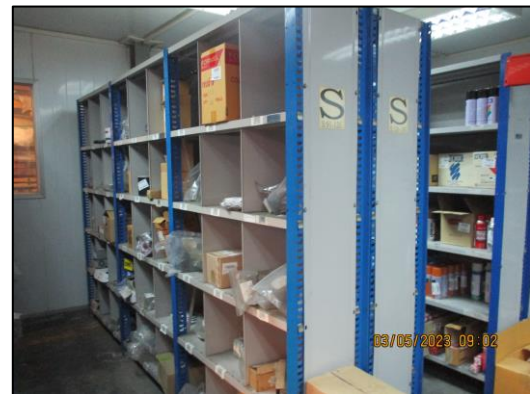
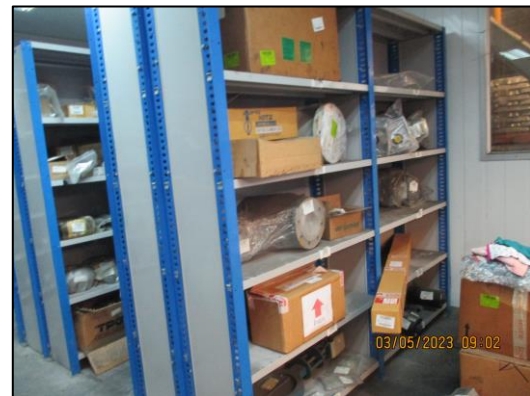
<p>รูปที่ 2.6 ห้องจัดเก็บอะไหล่สำรองและอุปกรณ์ต่าง ๆ</p>

ผลกระทบสิ่งแวดล้อม	มาตรการลดผลกระทบ	รายละเอียดการปฏิบัติจริง	ปัญหาและแนวทางแก้ไข	การอ้างอิง
- การรักษาอุปกรณ์ (ต่อ)	- จัดเตรียมอะไหล่สำรองที่จำเป็นพร้อมใช้งาน รวมทั้งอุปกรณ์ซ่อมบำรุงสำหรับระบบ Fume Hood อยู่เสมอ เช่น พัดลมดูดอากาศ สายพาน ฯลฯ	- โครงการได้จัดให้มีห้องสำหรับจัดเก็บอะไหล่สำรอง อุปกรณ์ซ่อมบำรุงสำหรับระบบ Fume Hood รวมถึงอุปกรณ์ในการซ่อมบำรุงสำหรับเครื่องจักรต่าง ๆ ของโครงการ (รูปที่ 2.6) โดยทำการจัดเก็บแบบแยกประเภทของอุปกรณ์ เพื่อให้เกิดความสะดวกในการนำไปใช้	- ไม่พบปัญหา

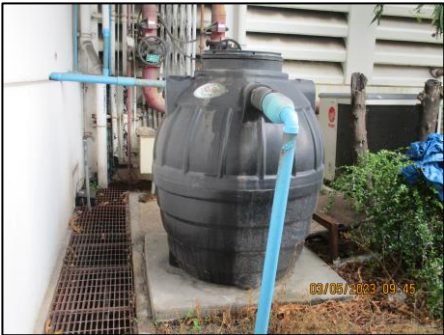
<p>รูปที่ 2.8 ถังดักไขมัน</p>

ผลกระทบสิ่งแวดล้อม	มาตรการลดผลกระทบ	รายละเอียดการปฏิบัติจริง	ปัญหาและแนวทางแก้ไข	การอ้างอิง
- น้ำเสียจากการอุปโภค-บริโภคของพนักงาน (ต่อ)	- จัดให้มีระบบดักไขมัน (Grease Trap) รุ่น GT-30 เพื่อบำบัดน้ำเสียจากโรงอาหารก่อนส่งเข้าบำบัดยังระบบบำบัดน้ำเสียสำเร็จรูปรุ่น AT-100E ร่วมกับน้ำเสียจากการอุปโภค-บริโภคของโครงการ	- โครงการได้ดำเนินการติดตั้งระบบดักไขมันรุ่น WT-1000 ที่มีขนาดใหญ่กว่ารุ่น GT-30 เพื่อประสิทธิภาพที่ดีในการบำบัดน้ำเสียจากโรงอาหารก่อนส่งเข้าบำบัดยังระบบบำบัดน้ำเสียสำเร็จรูปรุ่น HP-100 ร่วมกับน้ำเสียจากการอุปโภค-บริโภคของโครงการ พร้อมทั้งจัดให้มีแผนงานการทำความสะอาด และตรวจเช็คระบบดักไขมันทุกวัน (ภาคผนวกที่ 13)	- ไม่พบปัญหา

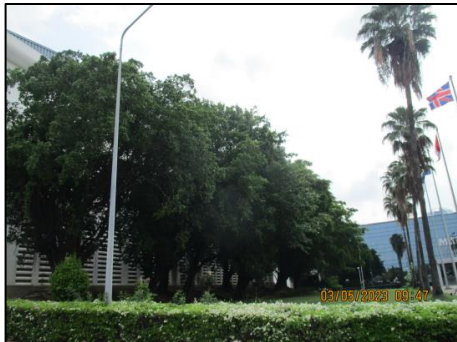
รูปที่ 2.9 Buffer Zone
	- จัดทำแผนผังเส้นระดับเสียง (Noise Contour) ภายในพื้นที่โครงการ	- โครงการได้จัดให้มีการตรวจวัดและจัดทำแผนที่เส้นระดับความดังของเสียง (Noise Contour) ปีละ 1 ครั้ง โดยครั้งล่าสุดได้ดำเนินการตรวจวัดในวันที่ 1 พฤศจิกายน 2565 (ภาคผนวกที่ 15) สำหรับปี 2566 จะดำเนินการในช่วงปลายปี รายละเอียดจะรายงานให้ทราบในรายงานฉบับต่อไป	- ไม่พบปัญหา

ผลกระทบสิ่งแวดล้อม	มาตรการลดผลกระทบ	รายละเอียดการปฏิบัติจริง	ปัญหาและแนวทางแก้ไข	การอ้างอิง
3. เสียง	- ปลูกต้นไม้รอบๆ โครงการ เช่น ประดู่ สะเดา เพื่อเป็นกำแพงกันเสียง	- โครงการได้ทำการปลูกไม้ยืนต้นรอบ ๆ โครงการ รวมถึงทำการปลูกต้นไม้บริเวณโดยรอบอาคารผลิต เพื่อเป็นกำแพงกันเสียงที่เกิดจากการทำงานของเครื่องจักร (รูปที่ 2.9)	- ไม่พบปัญหา

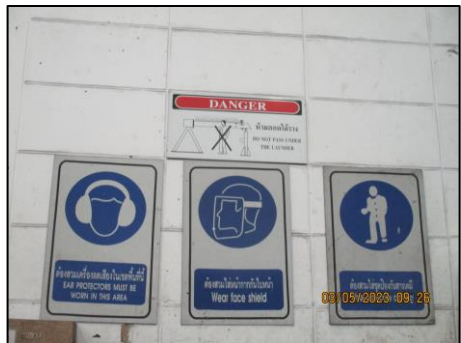
<p>รูปที่ 2.10 ป้ายเตือนพื้นที่ที่มีเสียงดัง</p>

ผลกระทบสิ่งแวดล้อม	มาตรการลดผลกระทบ	รายละเอียดการปฏิบัติจริง	ปัญหาและแนวทางแก้ไข	การอ้างอิง
3. เสียง (ต่อ)	- ทำเครื่องหมาย/ป้ายเตือนบริเวณที่มีระดับเสียงสูงกว่า 80 เดซิเบล (เอ)	- โครงการได้ทำการติดตั้งเครื่องหมาย/ป้ายเตือนในบริเวณที่มีระดับความดังเสียงสูง เพื่อให้พนักงานที่ปฏิบัติงานในบริเวณดังกล่าว มีการสวมใส่อุปกรณ์ป้องกัน (รูปที่ 2.10) และมีป้ายกำหนดให้ปิดประตูทุกครั้งในบริเวณที่ตั้งของเครื่องจักรที่มีเสียงดัง (รูปที่ 2.43) ทั้งนี้ ผลการตรวจวัดระดับเสียงประจำปีเดือนมกราคม-มิถุนายน 2566 พบว่า มีค่าเป็นไปตามเกณฑ์มาตรฐานกำหนดไว้ทุกประการ	- ไม่พบปัญหา

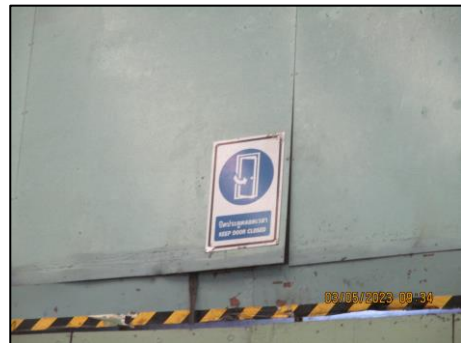
<p>รูปที่ 2.43 ป้ายกำหนดให้ปิดประตูทุกครั้งในบริเวณที่ตั้งของเครื่องจักรที่มีเสียงดัง</p>

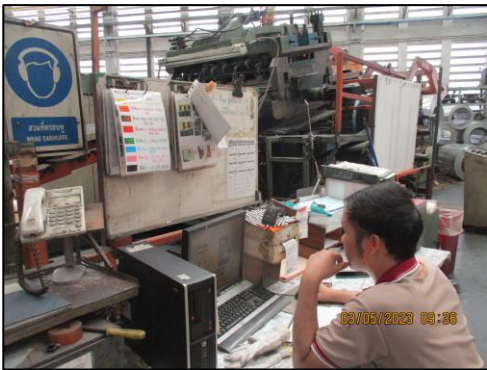
<p>รูปที่ 2.11 พนักงานสวมใส่อุปกรณ์ป้องกันเสียงดัง</p>

ผลกระทบสิ่งแวดล้อม	มาตรการลดผลกระทบ	รายละเอียดการปฏิบัติจริง	ปัญหาและแนวทางแก้ไข	การอ้างอิง
3. เสียง (ต่อ)	<ul style="list-style-type: none"> <li>จัดให้มีอุปกรณ์ป้องกันอันตรายส่วนบุคคล เช่น Ear muff และ Ear plug ให้กับคนงานที่ทำงานบริเวณที่มีระดับเสียงสูงเกินกว่า 80 เดซิเบล (เอ)</li> </ul>	<ul style="list-style-type: none"> <li>สำหรับพนักงานที่ต้องปฏิบัติงานในบริเวณที่มีระดับความดังของเสียงเกินกว่า 80 เดซิเบล (เอ) ทางโครงการได้จัดเตรียมอุปกรณ์ป้องกันอันตรายส่วนบุคคล เช่น Ear muff และ Ear plugs ให้กับพนักงานเหล่านี้ และกำหนดให้มีการสวมใส่ทุกครั้งที่เข้าปฏิบัติงานในบริเวณดังกล่าว (รูปที่ 2.11) ทั้งนี้ผลการตรวจวัดระดับเสียง ประจำเดือนมกราคม-มิถุนายน 2566 พบว่า มีค่าเป็นไปตามเกณฑ์มาตรฐานกำหนดไว้ทุกประการ</li> <li>โครงการได้จัดให้มีโครงการควบคุมเสียงในที่ทำงาน เพื่อลดอันตรายจากเสียงดัง และโครงการอนุรักษ์การได้ยินภายในบริษัทฯ (ภาคผนวกที่ 16)</li> </ul>	ไม่พบปัญหา

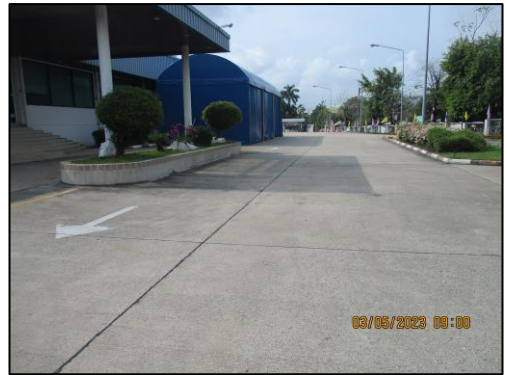
<p>รูปที่ 2.12 เส้นทางการจราจรภายในโครงการ</p>

ผลกระทบสิ่งแวดล้อม	มาตรการลดผลกระทบ	รายละเอียดการปฏิบัติจริง	ปัญหาและแนวทางแก้ไข	การอ้างอิง
4. คมนาคมขนส่ง	- กำหนดให้พนักงานขับรถปฏิบัติตามกฎจราจรอย่างเคร่งครัด	- โครงการจัดให้มีการฝึกอบรมความรู้ความเข้าใจเกี่ยวกับกฎจราจรให้กับพนักงานขับรถก่อนเริ่มงาน และกำชับให้ปฏิบัติตามกฎจราจรอย่างเคร่งครัด นอกจากนี้เพื่อเป็นการป้องกันอุบัติเหตุจากการจราจร ทางโครงการจึงทำเส้นแยกทางเข้า-ออกจากโครงการอย่างชัดเจน (รูปที่ 2.12) และมีการติดตั้งป้ายจราจรต่าง ๆ รวมถึงป้ายจำกัดความเร็วรถที่วิ่งรอบภายในโครงการใช้ความเร็วได้ไม่เกิน 15 กม./ชม. (รูปที่ 2.13) และจำกัดความเร็วของรถ Forklift ที่วิ่งในเขตพื้นที่การผลิตสามารถใช้ความเร็วได้ไม่เกิน 5 กม./ชม. (รูปที่ 2.14)	- ไม่พบปัญหา

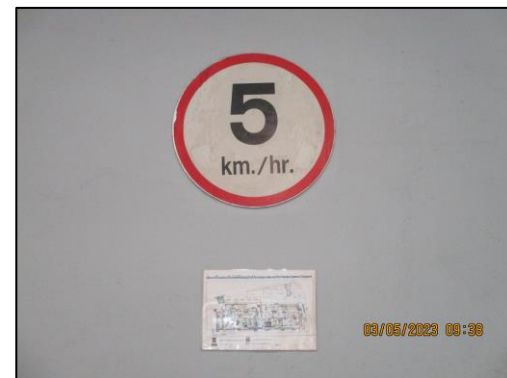
<p>รูปที่ 2.14 ป้ายจำกัดความเร็วรถ Forklift ไม่เกิน 5 กม./ชม.</p>
		<ul style="list-style-type: none"> <li>โครงการได้จัดให้มีเบี้ยเลี้ยงสำหรับพนักงานที่ได้รับมอบหมายให้ขับรถ Forklift (รูปที่ 2.15) ซึ่งจะได้รับเมื่อปฏิบัติงานในเดือนนั้นๆ โดยไม่ก่อให้เกิดอุบัติเหตุหรือไม่ฝ่าฝืนกฎระเบียบ-กฎความปลอดภัยของบริษัทฯ เพื่อเป็นการสร้างแรงจูงใจให้กับพนักงานในการปฏิบัติตามกฎจราจรอย่างเคร่งครัดตามที่มาตรการกำหนด</li> </ul>	<ul style="list-style-type: none"> <li>ไม่พบปัญหา</li> </ul>

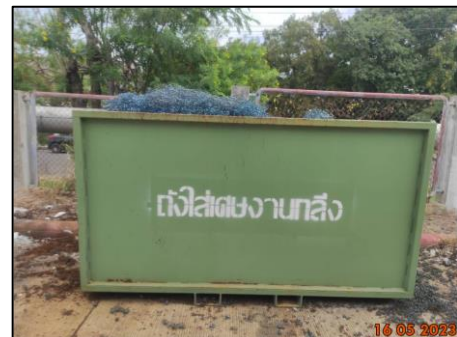
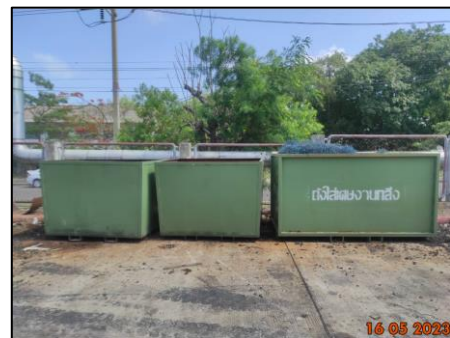
<p>รูปที่ 2.16 ถังขยะแยกประเภท (ต่อ)</p>

- กากของเสียจากการอุปโภค-บริโภคของพนักงาน	- จัดหาถังมูลฝอยที่ฝาปิดมิดชิดให้เพียงพอ ก่อนส่งมูลฝอยจากพนักงาน ซึ่งมีปริมาณ 1.782 ตันต่อเดือน ให้บริษัทที่ได้รับอนุญาตจากหน่วยงานราชการเท่านั้น	- โครงการได้จัดเตรียมถังขยะแยกแต่ละประเภทไว้ในบริเวณต่าง ๆ ของพื้นที่โครงการ เพื่อรองรับขยะที่เกิดขึ้นภายในโครงการอย่างเพียงพอ (รูปที่ 2.16) ซึ่งห้างหุ้นส่วนจำกัด จักรินทร์ เซอร์วิส เป็นผู้ทำการขนส่งมูลฝอยไปกำจัดยังศูนย์กำจัดขยะเทศบาลนครแหลมฉบัง (ภาคผนวกที่ 18)	- ทางโครงการได้ทำหนังสือแจ้งไปยัง สผ. เพื่อขอเปลี่ยนแปลงข้อความในมาตรการลดผลกระทบเกี่ยวกับเรื่องของการขอยกเลิกการผูกขาดบริษัทที่จะเข้ามารับกำจัด Waste ตามหนังสือ เลขที่ HRADM 0904010 ลงวันที่ 9 เมษายน 2552 ทั้งนี้ ทางโครงการได้รับหนังสือเห็นชอบจากทาง สผ. เลขที่ 1009.3/8064 ลงวันที่ 19 ตุลาคม 2552 (ภาคผนวกที่ 14) เรียบร้อยแล้ว

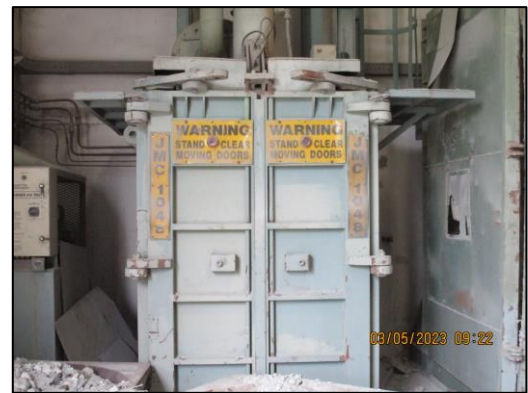
<p>รูปที่ 2.17 เครื่อง Tardis press</p>

ผลกระทบสิ่งแวดล้อม	มาตรการลดผลกระทบ	รายละเอียดการปฏิบัติจริง	ปัญหาและแนวทางแก้ไข	การอ้างอิง
- กากของเสียจากกระบวนการผลิต	- Dross skull ควรเก็บไว้บริเวณที่แห้ง	- Dross skull ที่เหลือจากการแยกอลูมิเนียมเหลวออกด้วยเครื่อง Tardis press (รูปที่ 2.17) จะขนส่งด้วยรถ Forklift นำไปเก็บที่กล่องเหล็กในห้องจัดเก็บ Dross skull ซึ่งมีลักษณะค่อนข้างโปร่ง และไม่มี ความชื้น (รูปที่ 2.18) เพื่อรอส่งขายให้กับบริษัทผู้รับซื้อต่อไป	- ไม่พบปัญหา

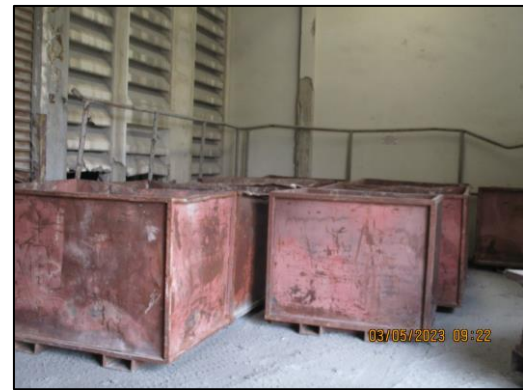
<p>รูปที่ 2.18 ห้องจัดเก็บ Dross skull</p>

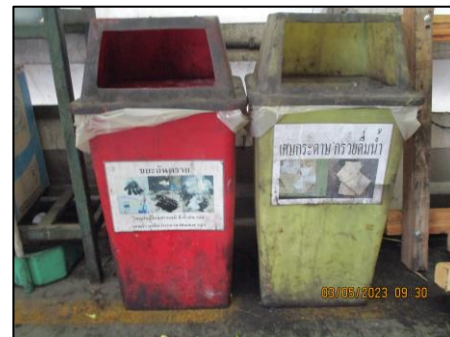
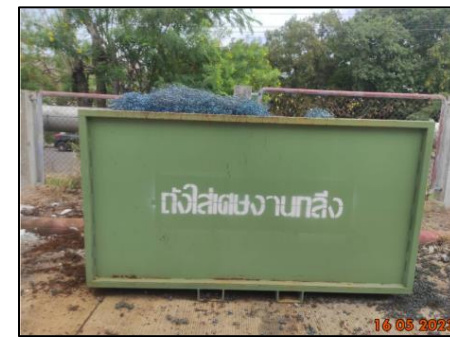
<p>รูปที่ 2.16 ถังขยะแยกประเภท</p>

ผลกระทบสิ่งแวดล้อม	มาตรการลดผลกระทบ	รายละเอียดการปฏิบัติจริง	ปัญหาและแนวทางแก้ไข	การอ้างอิง
- กากของเสียจากกระบวนการผลิต (ต่อ)	- มีมาตรการในการควบคุมการคัดแยกกากของเสียของโครงการ (ก) บริเวณหน่วยการผลิตจัดให้มีภาชนะสำหรับใส่กากของเสียแยกประเภท ดังนี้ <ul style="list-style-type: none"> <li>▪ ถังขยะสำหรับใส่ไม้</li> <li>▪ ถังขยะสำหรับใส่พลาสติก</li> <li>▪ ถังขยะสำหรับใส่กระดาษ</li> <li>▪ ถังขยะสำหรับใส่เศษเหล็ก</li> </ul> (ข) ให้คำแนะนำในการคัดแยกขยะแก่คนงานก่อนที่คนงานเหล่านั้นจะเข้าทำงานกับโครงการ	- โครงการได้จัดเตรียมถังขยะแต่ละประเภทครบทั้ง 4 ประเภทตามมาตรการกำหนดไว้ในบริเวณต่างๆ ของพื้นที่โครงการ เพื่อรองรับขยะที่เกิดขึ้นภายในโครงการอย่างเพียงพอ (รูปที่ 2.16)  - โครงการมีการอบรมการคัดแยกขยะให้ตรงตามประเภทที่มาตรการกำหนดไว้แก่พนักงานและผู้รับเหมาก่อนที่จะเข้าทำงานกับโครงการ	- ไม่พบปัญหา  - ไม่พบปัญหา

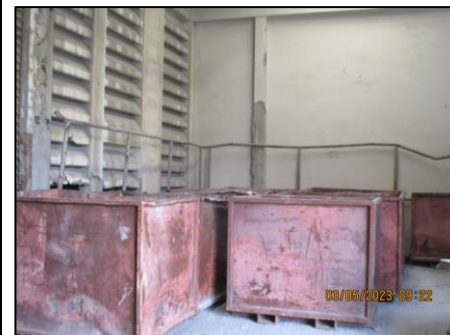
<p>รูปที่ 2.18 ห้องจัดเก็บ Dross skull</p>

ผลกระทบสิ่งแวดล้อม	มาตรการลดผลกระทบ	รายละเอียดการปฏิบัติจริง	ปัญหาและแนวทางแก้ไข	การอ้างอิง
- กากของเสียจากกระบวนการผลิต (ต่อ)	(ค) จัดให้มีพื้นที่สำหรับเก็บ Dross skull ไว้ในโรงงานในระหว่างที่รอบริษัทที่ได้รับอนุญาตจากกรมโรงงานนำไปกำจัดตามวิธีที่ถูกต้องตามกฎหมายต่อไป	- โครงการได้จัดเก็บ Dross skull ไว้ในห้องจัดเก็บ Dross skull ซึ่งมีลักษณะค่อนข้างโปร่ง และไม่มี ความชื้น (รูปที่ 2.18) เพื่อรอส่งให้กับบริษัทที่ได้รับ อนุญาตจากกรมโรงงานนำไปกำจัดตามวิธีที่ ถูกต้องตามกฎหมายต่อไป	- ทางโครงการได้ทำหนังสือ แจ้ง สผ. และได้รับหนังสือ เห็นชอบจากทาง สผ. เลขที่ 1009.3/8064 ลงวันที่ 19 ตุลาคม 2552 เรียบร้อยแล้ว (ภาคผนวกที่ 14)

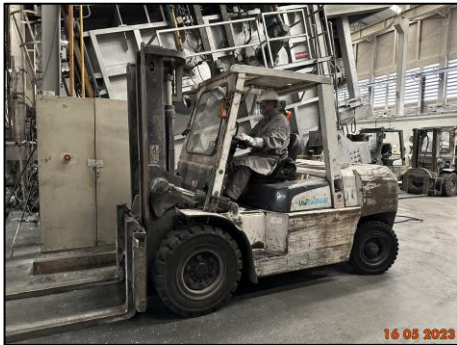
<p>รูปที่ 2.19 รถ Forklift</p>

ผลกระทบสิ่งแวดล้อม	มาตรการลดผลกระทบ	รายละเอียดการปฏิบัติจริง	ปัญหาและแนวทางแก้ไข	การอ้างอิง
- กากของเสียจากกระบวนการผลิต (ต่อ)	(ง) จัดให้มีเจ้าหน้าที่รับผิดชอบในการนำเศษอลูมิเนียม และอลูมิเนียมที่แยกมาจาก Dross skull มาใส่ในเตาหลอมเพื่อใช้ในการผลิต	- ทางโครงการได้จัดให้มีพนักงานหน่วยงานเตาหลอม ทำหน้าที่ขนย้ายเศษอลูมิเนียม และอลูมิเนียมที่แยกมาจาก Dross skull มาใส่ในเตาหลอม โดยจัดให้มีรถ Forklift เพื่อใช้ในการขนย้ายเศษอลูมิเนียม ซึ่งในปัจจุบันโครงการมีรถ Forklift ประมาณ 11 คัน (รูปที่ 2.19)	- ไม่พบปัญหา

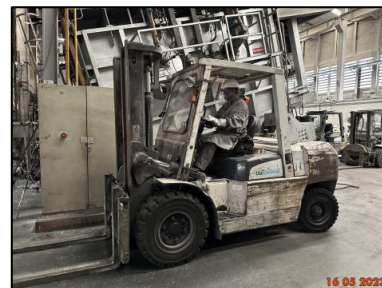
รูปที่ 2.19 รถ Forklift

ผลกระทบสิ่งแวดล้อม	มาตรการลดผลกระทบ	รายละเอียดการปฏิบัติจริง	ปัญหาและแนวทางแก้ไข	การอ้างอิง
- กากของเสียจากกระบวนการผลิต (ต่อ)	- มีมาตรการในการขนย้ายกากของเสีย (ก) เศษอลูมิเนียมและอลูมิเนียมจาก Dross skull จะขนโดยรถ Forklift มายังเตาหลอม  (ข) Dross skull ที่ผ่านเครื่อง Tardis press จะขนโดยรถ Forklift มาไว้ในบริเวณที่เก็บ Dross skull ในโรงรีดอลูมิเนียมก่อนที่จะขนโดยรถบรรทุกของบริษัทที่ได้รับอนุญาตจากกรมโรงงาน โดยก่อนที่จะขน Dross skull ออกจากโครงการจะต้องทำหนังสือแจ้งการนำ Dross skull ออกต่อกรมโรงงานและบริษัทที่ได้รับอนุญาตจากกรมโรงงาน	- ทางโครงการได้จัดให้มีรถ Forklift เพื่อใช้ในการขนย้ายเศษอลูมิเนียม และ Dross skull ซึ่งในปัจจุบันโครงการมีรถยก หรือรถ Forklift ใช้ในโครงการ 11 คัน ดังนี้ - รถยก หรือรถ Forklift ที่ซื้อจำนวน 8 คัน - รถยก หรือรถ Forklift ที่เช่าจำนวน 3 คัน (รูปที่ 2.19)  - Dross skull ที่ผ่านเครื่อง Tardis press แล้วจะขนโดยรถ Forklift มาไว้ในบริเวณที่เก็บ Dross skull และในการขน Dross skull ออกนอกโรงงานนั้น ทางโครงการได้ขออนุญาตจากกรมโรงงานอุตสาหกรรม ตามใบอนุญาตนำสิ่งปฏิกูล หรือวัสดุที่ไม่ใช้แล้วออกนอกโรงงาน (ภาคผนวกที่ 17)	- ไม่พบปัญหา  - ทางโครงการได้ทำหนังสือแจ้ง ไปยัง สผ. เรื่อง การขอเปลี่ยนแปลงข้อความในมาตรการ ดังหนังสือเลขที่ HRADM0904010 ลงวันที่ 9 เมษายน 2552 และได้รับหนังสือเห็นชอบจากทาง สผ. เลขที่ 1009.3/8064 ลงวันที่ 19 ตุลาคม 2552 เรียบร้อยแล้ว (ภาคผนวกที่ 14)

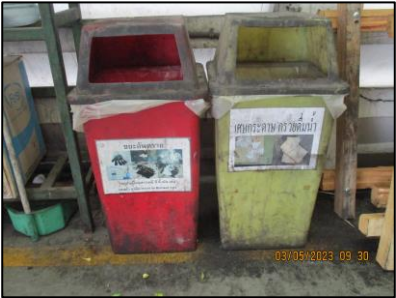
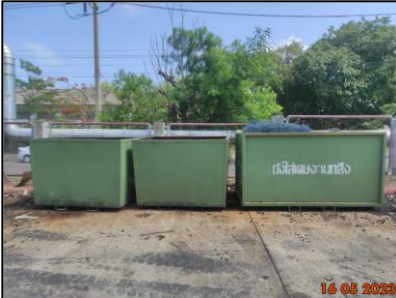
<p>รูปที่ 2.16 ถังขยะแยกประเภท</p>

ผลกระทบสิ่งแวดล้อม	มาตรการลดผลกระทบ	รายละเอียดการปฏิบัติจริง	ปัญหาและแนวทางแก้ไข	การอ้างอิง
- กากของเสียจากกระบวนการผลิต (ต่อ)	(ค) กากของเสียพวกเศษไม้ เศษเหล็ก กระดาษ และพลาสติกจากการอุปโภค-บริโภคของคนงาน และจากกระบวนการผลิตจะเก็บไว้ในถังขยะแต่ละประเภท และจะมีรถรับซื้อของเก่าไปรีไซเคิลเข้ามาซื้อถึงโครงการ โดยโครงการจะมีเจ้าหน้าที่คอยบันทึกชนิดและปริมาณของกากของเสียแต่ละประเภท	- ทางโครงการได้จัดให้มีถังขยะแบบแยกประเภทวางไว้ที่บริเวณต่างๆ สำหรับจัดเก็บกากของเสียพวกเศษไม้ เศษเหล็ก กระดาษ และพลาสติก (รูปที่ 2.16) และมีพนักงานทำหน้าที่ทำความสะอาด และจัดเก็บกากของเสียให้เป็นระเบียบเรียบร้อย ทางโครงการจะจัดให้มีระบบการตรวจตราทำความสะอาดและจัดเก็บของเสียให้เป็นระเบียบ และจะมีรถขนส่งขยะจากทางห้างหุ้นส่วนจำกัด จักรินทร์ เซอร์วิส เข้ามารับซื้อเพื่อนำไปรีไซเคิล (ภาคผนวกที่ 18) และทำการบันทึกชนิดและปริมาณของเสียไว้ทุกครั้งในใบกำกับการขนส่ง (ภาคผนวกที่ 20)	- ไม่พบปัญหา

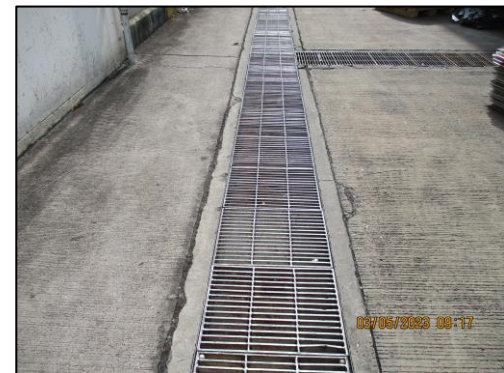
<p>รูปที่ 2.20 รางระบายน้ำฝน</p>

ผลกระทบสิ่งแวดล้อม	มาตรการลดผลกระทบ	รายละเอียดการปฏิบัติจริง	ปัญหาและแนวทางแก้ไข	การอ้างอิง
6. การระบายน้ำ และ ป้องกันน้ำท่วม	- จัดทำรางระบายน้ำฝนจากพื้นที่ โครงการเชื่อมต่อกับรางระบาย น้ำของนิคมอุตสาหกรรม แหลมฉบัง	- ทางโครงการได้จัดให้มีรางระบายน้ำฝน (รูปที่ 2.20) แยกจากรางระบายน้ำทิ้งอย่างเด็ดขาด และรางระบาย น้ำฝนดังกล่าวเชื่อมต่อกับรางระบายน้ำของนิคม อุตสาหกรรมแหลมฉบัง เรียบร้อยแล้ว	- ไม่พบปัญหา

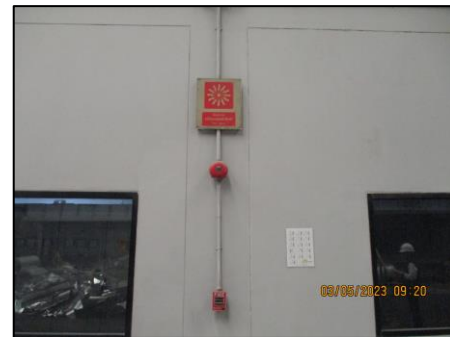
<p>รูปที่ 2.21 ระบบเตือนไฟไหม้ ในสวนอาคารผลิต</p>

ผลกระทบสิ่งแวดล้อม	มาตรการลดผลกระทบ	รายละเอียดการปฏิบัติจริง	ปัญหาและแนวทางแก้ไข	การอ้างอิง
8. อาชีวอนามัยและความปลอดภัย (ต่อ)	- จัดให้มีระบบตรวจสอบและระบบเตือนภัยอัตโนมัติ	- โครงการได้ทำการติดตั้งระบบเตือนภัยกรณีเกิดไฟไหม้ไว้ในอาคารการผลิตอย่างทั่วถึง (รูปที่ 2.21) พร้อมทั้งมีการตรวจสอบระบบเตือนภัยอย่างสม่ำเสมอ (ภาคผนวกที่ 26) นอกจากนี้ ยังได้ทำการติดตั้งกล่องวงจรปิด พร้อมทั้งมีโทรทัศน์วงจรปิดไว้บริเวณป้อม ปรก. เพื่อตรวจสอบการทำงานในบริเวณต่าง ๆ (รูปที่ 2.22)	- ไม่พบปัญหา

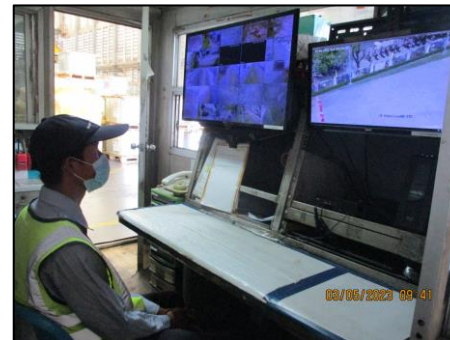
<p>รูปที่ 2.22 กล่องวงจรปิด และโทรทัศน์วงจรปิด</p>

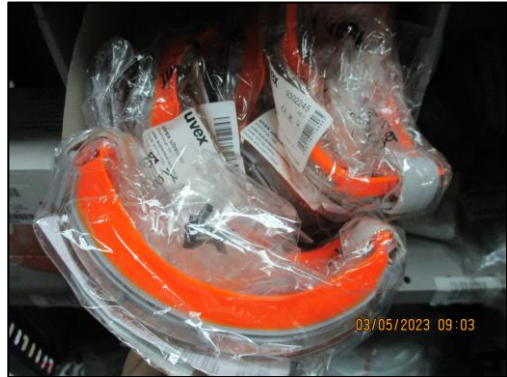
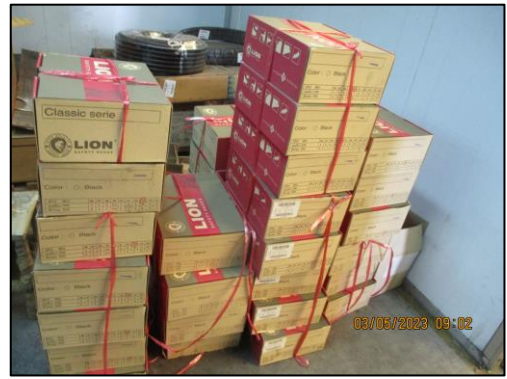
<p>รูปที่ 2.23 อุปกรณ์คุ้มครองความปลอดภัยส่วนบุคคล</p>

ผลกระทบสิ่งแวดล้อม	มาตรการลดผลกระทบ	รายละเอียดการปฏิบัติจริง	ปัญหาและแนวทางแก้ไข	การอ้างอิง
8. อาชีวอนามัยและความปลอดภัย (ต่อ)	- จัดให้มีอุปกรณ์ป้องกันอันตรายส่วนบุคคลอย่างเพียงพอ เช่น ที่อุดหู ที่ครอบหู หมวกนิรภัย รองเท้า แวนตา และถุงมือ	- สำหรับพนักงานที่ต้องทำงานในบริเวณที่มีความเสี่ยง เช่น บริเวณที่มีเสียงดังหรือบริเวณที่มีความร้อนสูง ทางโครงการได้จัดเตรียมอุปกรณ์คุ้มครองความปลอดภัยส่วนบุคคล (PPE) ไว้อย่างเพียงพอ (รูปที่ 2.23) โดยจัดเก็บอุปกรณ์ PPE สรรองไว้ที่หน่วยงานคลังสินค้า และกำหนดให้มีการสวมใส่ทุกครั้งที่มีการปฏิบัติงานในบริเวณที่มีความเสี่ยงดังกล่าว (รูปที่ 2.24)	- ไม่พบปัญหา

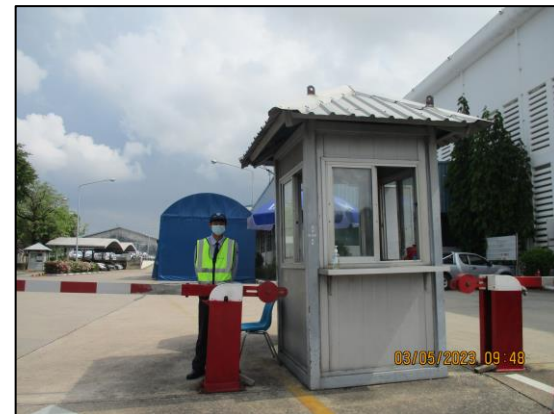
<p>รูปที่ 2.26 เจ้าหน้าที่รักษาความปลอดภัยประจำโครงการ</p>

ผลกระทบสิ่งแวดล้อม	มาตรการลดผลกระทบ	รายละเอียดการปฏิบัติจริง	ปัญหาและแนวทางแก้ไข	การอ้างอิง
8. อาชีวอนามัยและความปลอดภัย (ต่อ)	- จัดให้มีระบบการขออนุญาตเข้าพื้นที่โครงการ	- บุคคลภายนอกที่จะเข้ามาติดต่อกับโรงงานจะต้องติดต่อแลกัปตร พร้อมทั้งแจ้งชื่อของพนักงานที่ต้องการพบกับเจ้าหน้าที่รักษาความปลอดภัยที่บริเวณป้อม ปรภ. (รูปที่ 2.26) เพื่อทำการตรวจสอบก่อนที่จะมีการอนุญาตให้เข้าไปภายในบริเวณโรงงาน และเมื่อเข้าไปในบริเวณต่าง ๆ ของโรงงานจะต้องปฏิบัติตามกฎระเบียบ หรือป้ายต่าง ๆ ที่โรงงานกำหนดไว้ เช่น ผู้ที่จะเข้าไปในบริเวณกระบวนการผลิตต้องสวมใส่อุปกรณ์ป้องกันอันตรายทุกครั้ง	- ไม่พบปัญหา

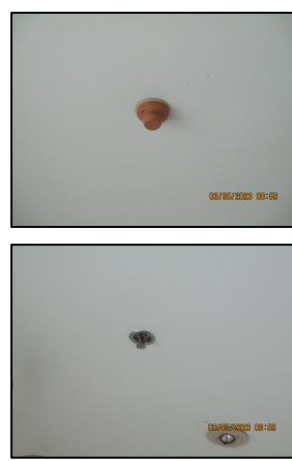
รูปที่ 2.27 อุปกรณ์ตรวจจับควันและอุปกรณ์ตรวจจับความร้อน

- จัดให้มีอุปกรณ์ตรวจจับความร้อนและก๊าซ	- ทางโครงการได้ทำการติดตั้งอุปกรณ์ตรวจจับความร้อน (Heat Detector) และอุปกรณ์ตรวจจับควัน (Smoke Detector) ไว้ในพื้นที่ผลิตและอาคารสำนักงานเรียบร้อยแล้ว (รูปที่ 2.27)	- ไม่พบปัญหา

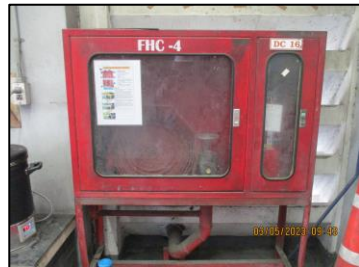
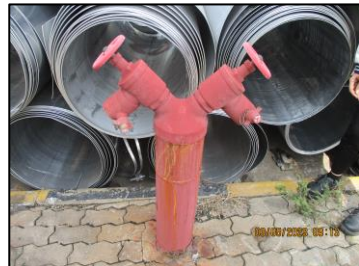
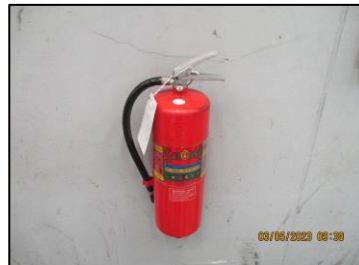
<p>รูปที่ 2.28 อุปกรณ์ดับเพลิงภายในโครงการ</p>

ผลกระทบสิ่งแวดล้อม	มาตรการลดผลกระทบ	รายละเอียดการปฏิบัติจริง	ปัญหาและแนวทางแก้ไข	การอ้างอิง
8. อาชีวอนามัยและความปลอดภัย (ต่อ)	- จัดให้มีอุปกรณ์ป้องกันไฟไหม้ เช่น เครื่องดับเพลิงมือถือ น้ำยาดับเพลิง	- ทางโครงการได้ทำการติดตั้งอุปกรณ์ดับเพลิง (รูปที่ 2.28) เช่น ถังดับเพลิง และสายดับเพลิงไว้ในบริเวณต่าง ๆ ของโครงการ พร้อมทั้งมีป้ายแสดงอย่างชัดเจน และมีแผนผังเส้นทางอพยพหนีไฟแสดงไว้ (รูปที่ 2.29) นอกจากนี้ยังได้ทำการเก็บน้ำสำรองดับเพลิงไว้ในกรณีเกิดเหตุฉุกเฉิน จำนวน 200 ลบ.ม. (รูปที่ 2.30)	- ไม่พบปัญหา

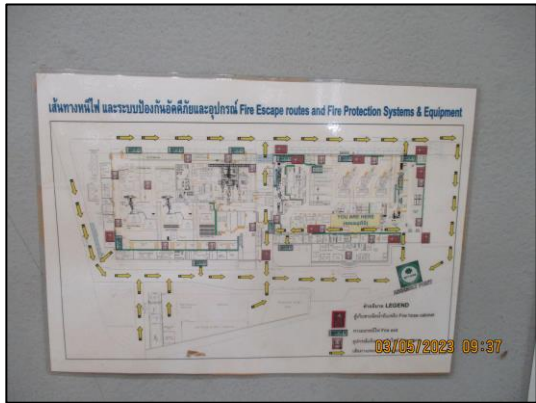
<p>รูปที่ 2.29 แผนผังเส้นทางอพยพหนีไฟ</p>

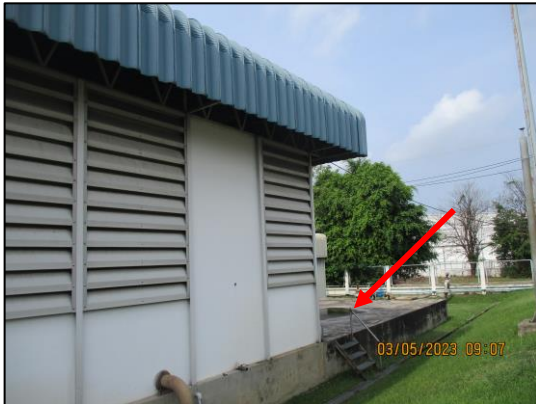
<p>รูปที่ 2.30 บ่อสำรองน้ำดับเพลิง</p>

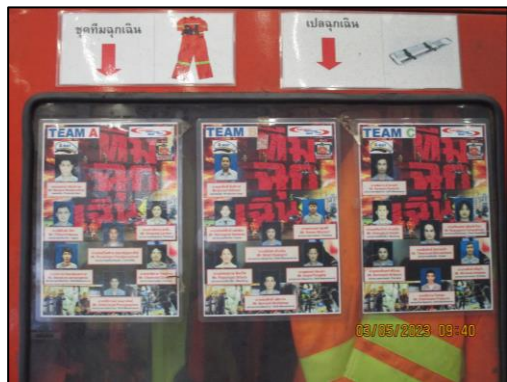
<p>รูปที่ 2.31 ทีมฉุกเฉิน</p>

ผลกระทบสิ่งแวดล้อม	มาตรการลดผลกระทบ	รายละเอียดการปฏิบัติจริง	ปัญหาและแนวทางแก้ไข	การอ้างอิง
8. อาชีวอนามัยและความปลอดภัย (ต่อ)	- จัดให้มีทีมดับเพลิงพร้อมทั้งการฝึกซ้อมปฏิบัติการอยู่เป็นประจำ	- โครงการได้จัดให้มีทีมดับเพลิง (รูปที่ 2.31) และกำหนดให้มีการฝึกซ้อมเป็นประจำ โดยในปี 2565 โครงการได้จัดให้มีการฝึกซ้อมดับเพลิงขั้นต้นและซ้อมอพยพหนีไฟ เมื่อวันที่ 23 ธันวาคม 2565 (รูปที่ 2.41) โดยให้บริษัท ปตท.จำกัด (มหาชน) ใบอนุญาตเลขที่ ดพฝ.020 เป็นผู้ดำเนินการฝึกอบรม (ภาคผนวกที่ 24) สำหรับปี 2566 จะดำเนินการในช่วงปลายปี รายละเอียดจะรายงานให้ทราบในฉบับต่อไป	- ไม่พบปัญหา

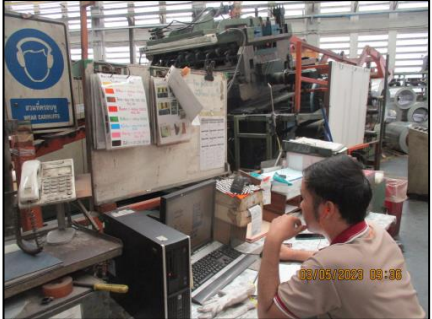
รูปที่ 2.10 พนักงานสวมใส่อุปกรณ์ป้องกันเสียงดัง

ผลกระทบสิ่งแวดล้อม	มาตรการลดผลกระทบ	รายละเอียดการปฏิบัติงานจริง	ปัญหาและแนวทางแก้ไข	การอ้างอิง
8. อาชีวอนามัยและความปลอดภัย (ต่อ)	- กำหนดให้พนักงานที่ทำงานบริเวณที่มีระดับเสียงสูงกว่า 80 เดซิเบล (เอ) ใส่อุปกรณ์ป้องกันเสียง เช่น Ear plug หรือ Ear muff	- สำหรับพนักงานที่ต้องปฏิบัติงานในบริเวณที่มีระดับความดังของเสียงเกินกว่า 80 เดซิเบล (เอ) ทางโครงการได้จัดเตรียมอุปกรณ์ป้องกันอันตรายส่วนบุคคล เช่น Ear muff และ Ear plugs ให้กับพนักงานอย่างเพียงพอ และกำหนดให้มีการสวมใส่ทุกครั้งเมื่อปฏิบัติงานในบริเวณดังกล่าว (รูปที่ 2.10) และมีการจัดอบรมพนักงานโดยเจ้าหน้าที่ความปลอดภัยในการทำงานระดับวิชาชีพ (จป. วิชาชีพ) ในการใช้อุปกรณ์ป้องกันอันตรายส่วนบุคคลอย่างถูกต้องเป็นประจำ ทั้งนี้ผลการตรวจวัดระดับเสียง ประจำปีเดือนมกราคม-มิถุนายน 2566 พบว่า มีค่าเป็นไปตามเกณฑ์มาตรฐานกำหนดไว้ทุกประการ	- ไม่พบปัญหา

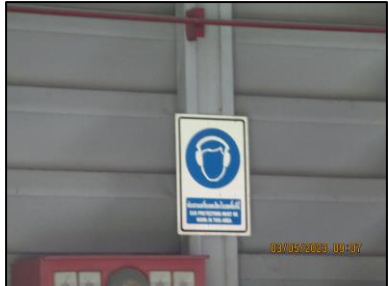
รูปที่ 2.9 ป้ายเตือนพื้นที่ที่มีเสียงดัง

- จัดทำเครื่องหมายบริเวณที่มีระดับเสียงสูง	- ทางโครงการได้ดำเนินการติดตั้งป้ายเตือนในบริเวณที่มีระดับเสียงสูงเรียบร้อยแล้ว (รูปที่ 2.9)	- ไม่พบปัญหา

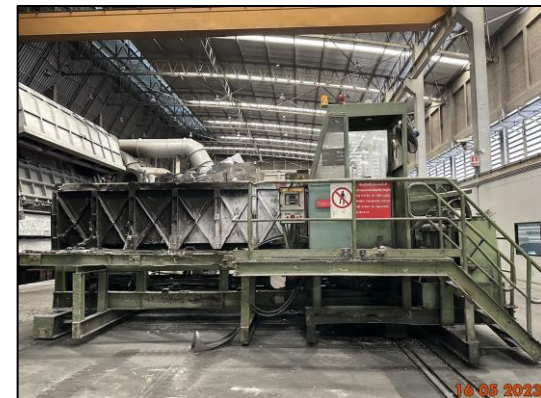
รูปที่ 2.33 รถป้อนวัตถุดิบในกระบวนการผลิต
	- วาล์วและฝาปิดช่องที่ใช้ตรวจสอบเตาหลอม ควรจัดให้เปิด-ปิดได้ง่าย	- วาล์วและฝาปิดช่องที่ใช้ตรวจสอบเตาหลอม พนักงานสามารถเปิด-ปิดได้ง่าย เนื่องจากวาล์วและฝาปิดของเตาหลอมเป็นระบบไฮดรอลิคและไฟฟ้า	- ไม่พบปัญหา	-

ผลกระทบสิ่งแวดล้อม	มาตรการลดผลกระทบ	รายละเอียดการปฏิบัติจริง	ปัญหาและแนวทางแก้ไข	การอ้างอิง
8. อาชีวอนามัยและความปลอดภัย (ต่อ)	- จัดให้มีอุปกรณ์ป้องกันความร้อนจากเตาหลอม	- ในการป้อนวัตถุดิบเข้าเตาหลอมซึ่งมีความร้อนสูงทางโครงการได้จัดเตรียมรถที่มีขนาดใหญ่สำหรับป้อนวัตถุดิบเข้าเตาหลอม (รูปที่ 2.33) และบริเวณห้องควบคุมของรถ ซึ่งมีพนักงานปฏิบัติงานอยู่จะมีกระจกกันโดยรอบ นอกจากนี้ เพื่อป้องกันผลกระทบจากความร้อนที่จะมีต่อพนักงาน พนักงานผู้ปฏิบัติงานจะสวมใส่ชุดป้องกันความร้อน ถึงแม้ว่าในห้องควบคุมรถจะมีกระจกกันแล้วก็ตาม	- ไม่พบปัญหา

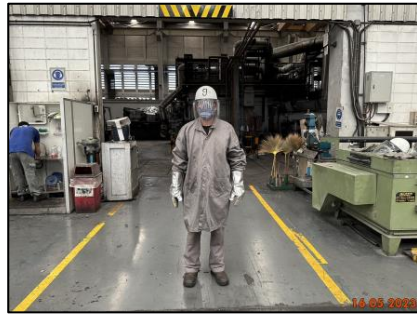
<p>รูปที่ 2.34 พนักงานสวมใส่ชุดป้องกันความร้อน</p>

ผลกระทบสิ่งแวดล้อม	มาตรการลดผลกระทบ	รายละเอียดการปฏิบัติงานจริง	ปัญหาและแนวทางแก้ไข	การอ้างอิง
8. อาชีวอนามัยและความปลอดภัย (ต่อ)	- ควรให้พนักงานที่ทำงานบริเวณเตาหลอมหยุดพักบ่อยๆ เพื่อป้องกันความเครียดจากความร้อน	- โดยปกติพนักงานที่ทำงานบริเวณเตาหลอมจะทำงานสลับสับกับความร้อนเป็นเวลานานนัก พนักงานจะปฏิบัติงานหมุนเวียนเปลี่ยนกะ โดยมีทั้งหมด 3 กะ ซึ่งโดยเฉลี่ยทุกๆ 13 ชั่วโมง จะมีการป้อนวัตถุดิบเข้าสู่เตาหลอมประมาณ 5 ครั้ง และในแต่ละครั้งจะใช้เวลาในการป้อนวัตถุดิบประมาณ 5 นาที (ระบบของการหลอมแต่ละรอบ จะใช้วัตถุดิบทั้งหมด 25 ตัน โดยรถป้อนวัตถุดิบจะสามารถรองรับวัตถุดิบได้ทีละ 5 ตัน และเตาหลอมสามารถรองรับวัตถุดิบได้คราวละ 10 ตัน (2 ครั้ง) และต้องปล่อยให้วัตถุดิบยุบตัวก่อน แล้วค่อยป้อนวัตถุดิบอีก 2 ครั้ง (10 ตัน) แล้วรอให้วัตถุดิบยุบตัวเหมือนครั้งแรกจึงค่อยเติมวัตถุดิบครั้งสุดท้ายลงไป (5 ตัน) ซึ่งในการเติมวัตถุดิบตั้งแต่ครั้งแรกจนถึงครั้งสุดท้าย จะใช้เวลารวมประมาณ 3-4 ชั่วโมง) นอกจากนี้พนักงานที่ทำหน้าที่ป้อนวัตถุดิบไม่ได้ทำงานสัมผัสกับความร้อนโดยตรง แต่จะทำงานอยู่ในห้องควบคุมรถที่ใช้ป้อนวัตถุดิบ ซึ่งมีกระจกกันโดยรอบ และพนักงานได้สวมชุดป้องกันความร้อนขณะปฏิบัติงานดังกล่าว (รูปที่ 2.34) ซึ่งเป็นการลดผลกระทบต่อสุขภาพของผู้ปฏิบัติงานได้	- ไม่พบปัญหา

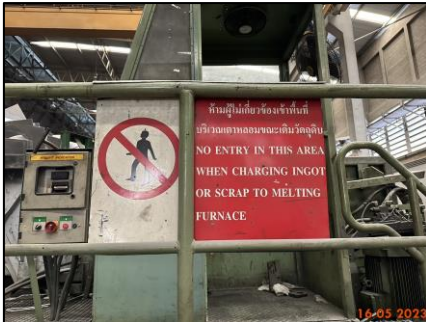
<p>รูปที่ 2.35 ป้ายเตือนบริเวณหน้าเตาหลอม</p>

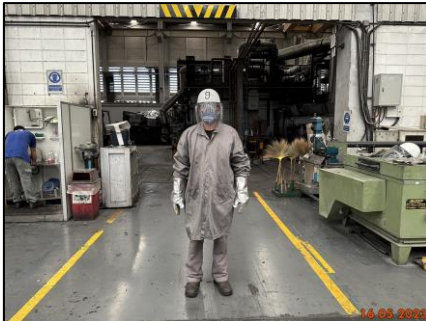
<p>รูปที่ 2.34 พนักงานสวมใส่ชุดป้องกันความร้อน</p>

- จัดให้มีอุปกรณ์ปกปิดร่างกาย ได้แก่ ถุงมือกันไฟ หน้ากากกันความร้อน สวมใส่เสื้อผ้าที่ทำด้วยไม้หรือผ้าฝ้ายแก่คนงานที่ทำงานหน้าเตาหลอม	- ทางโครงการได้จัดให้มีอุปกรณ์ปกปิดร่างกาย ได้แก่ ถุงมือกันความร้อน หน้ากากกันความร้อน เสื้อผ้าที่ทำจากผ้าฝ้ายหรือเวสปอยท์ และชุดอลูมิเนียมกันความร้อน ให้กับคนงานที่ทำงานหน้าเตาหลอมเรียบร้อยแล้ว (รูปที่ 2.34)	- ไม่พบปัญหา

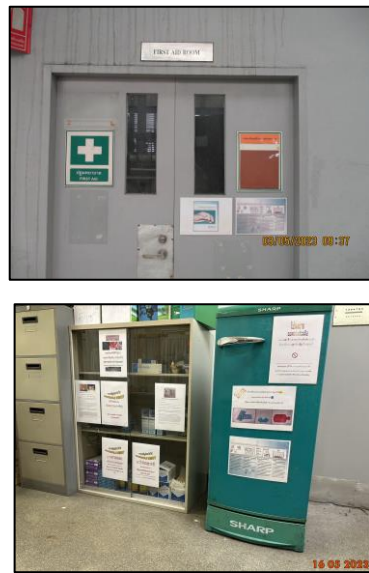
<p>รูปที่ 2.36 ห้องปฐมพยาบาล</p>

<p>ภาคผนวกที่ 29</p>
	- จัดให้มีห้องปฐมพยาบาล อุปกรณ์และบุคลากรที่มีความรู้ประจำห้องพยาบาล	- โครงการได้จัดเตรียมห้องพยาบาลที่มีเตียงนอนและเวชภัณฑ์ต่างๆ (รูปที่ 2.36) เพื่อรองรับในกรณีที่พนักงานได้รับอุบัติเหตุ หรือเกิดการเจ็บป่วยเล็กน้อยและจัดให้มีรถฉุกเฉินที่ใช้นำผู้บาดเจ็บ/ผู้ป่วยส่งโรงพยาบาลใกล้เคียงอีกด้วย (รูปที่ 2.25)	- ไม่พบปัญหา

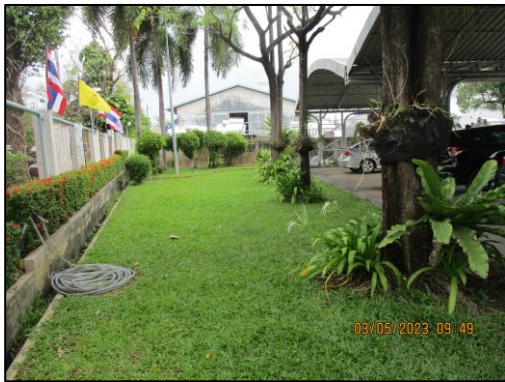
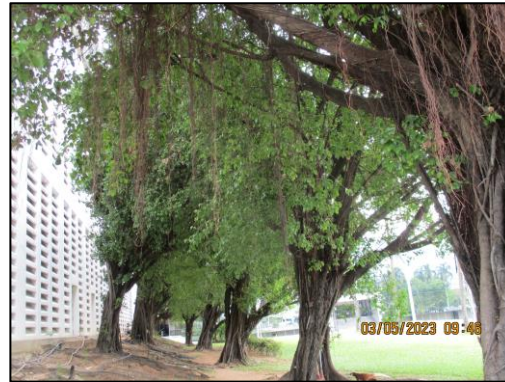
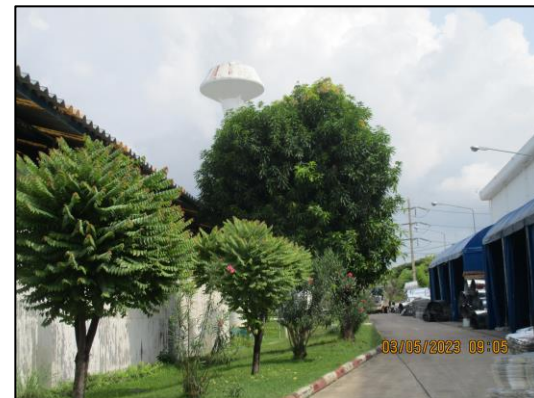
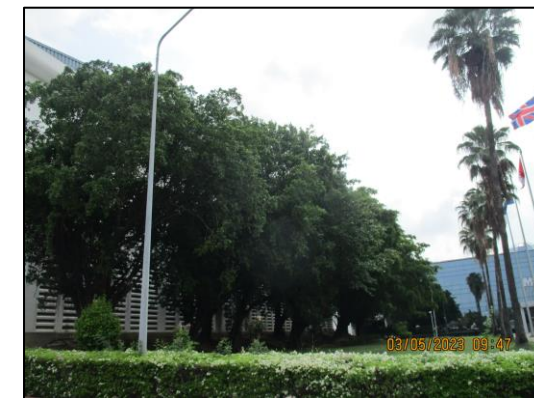
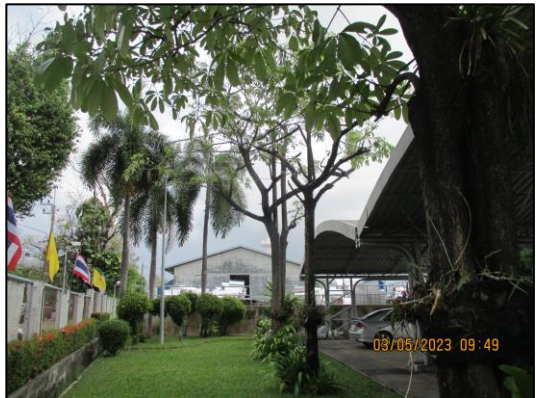
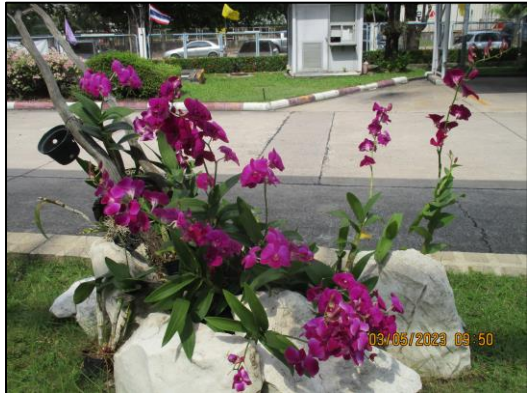
<p>รูปที่ 2.39 พื้นที่สีเขียว</p>

ผลกระทบสิ่งแวดล้อม	มาตรการลดผลกระทบ	รายละเอียดการปฏิบัติจริง	ปัญหาและแนวทางแก้ไข	การอ้างอิง
9. สุขภาพ	- จัดให้มีการปลูกต้นไม้รอบๆ โครงการแบบ 3 แถวสลับฟันปลา และมีไม้พุ่มแทรกในพื้นที่อย่างน้อย ร้อยละ 5 หรือ 3.6 ไร่ ชนิดของไม้ที่ปลูก ได้แก่ ราชพฤกษ์ ประดู่ กระถินณรงค์ ฯลฯ และโครงการห้ามนำพื้นที่สีเขียวไปใช้ประโยชน์อย่างอื่นเด็ดขาด	- โครงการได้ทำการปลูกต้นไม้ยืนต้นตามบริเวณแนวรั้วโดยรอบ และในพื้นที่โครงการและจัดให้มีการปลูกต้นไม้ในสวนหย่อมบริเวณพื้นที่สีเขียวด้านหน้าอาคารโรงงาน ร้อยละ 5 ของพื้นที่โครงการทั้งหมด เพื่อใช้เป็นแนวกันชน (Buffer Zone) ตามธรรมชาติ และช่วยลดการฟุ้งกระจายของฝุ่นละอองภายในพื้นที่โครงการได้อีกด้วย (รูปที่ 2.39)	- ไม่พบปัญหา
