การปฏิบัติตามมาตรการป้องกันและแก้ไขผลกระทบสิ่งแวดล้อม

2.1 การติดตามตรวจสอบผลการปฏิบัติตามมาตรการป้องกันและแก้ไขผลกระทบสิ่งแวดล้อม

โครงการโรงงานผลิตปูนซีเมนต์ (การเพิ่มชนิดวัตถุดิบและผลิตภัณฑ์ของโรงงานผลิตปูนซีเมนต์) บริษัท ชลประทานซีเมนต์ จำกัด (มหาชน)/โรงงานชะอำ
ระหว่างเดือนมกราคม-มิถุนายน 2566

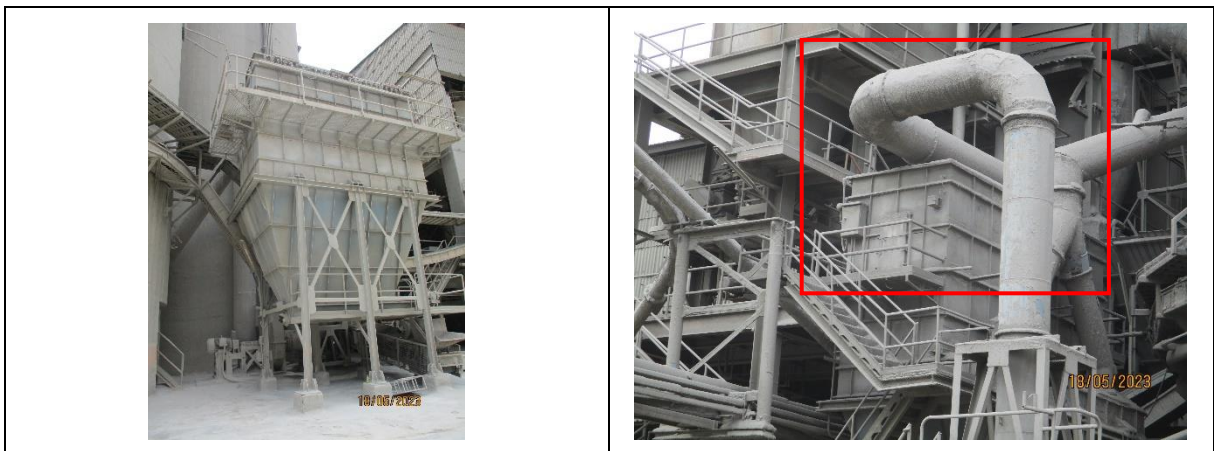
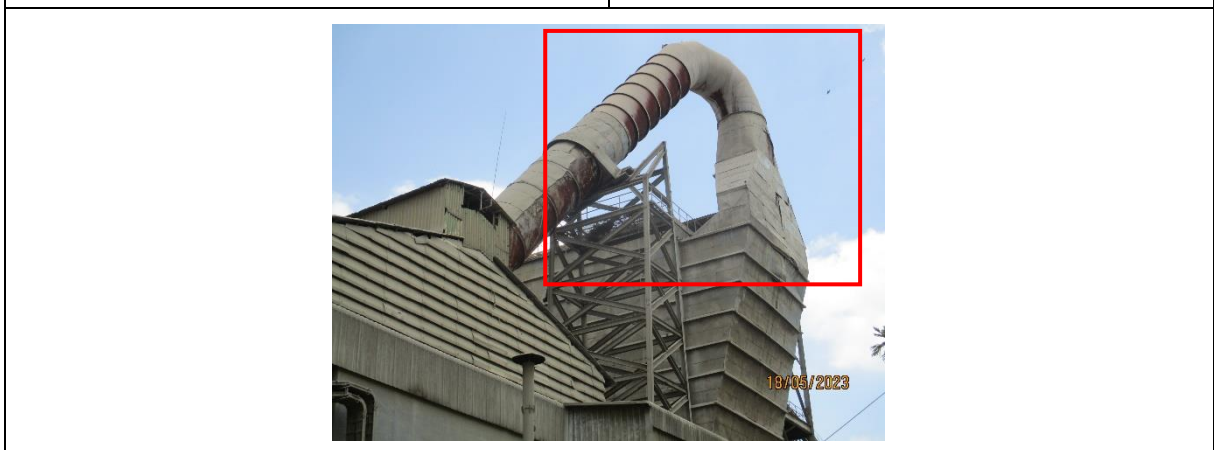
2. คุณภาพอากาศ มาตรการโรงงานผลิตปูนซีเมนต์ 1) ต้องมีการดูแลบำรุงรักษาอุปกรณ์บำบัดฝุ่นทั้งชนิดถลุงกรอง และระบบไฟฟ้าสถิตให้อยู่ในสภาพดีอยู่เสมอ โดยใช้หลักการซ่อมบำรุงเมื่อครบกำหนดในลักษณะ Preventive Maintenance โดยตรวจเช็คอุปกรณ์บำบัดฝุ่นชนิดถลุงกรอง 2 เดือน/ครั้ง และระบบไฟฟ้าสถิต 2 ครั้ง/ปี	- EP และ Bag Filter	- โครงการได้ดำเนินการดูแลบำรุงรักษาอุปกรณ์บำบัดฝุ่น และระบบไฟฟ้าสถิตตามแผนการซ่อมบำรุงระบบบำบัดมลพิษอากาศและเครื่องจักรประจำปี 2566 - โครงการได้ดำเนินการดูแลบำรุงรักษาอุปกรณ์บำบัดฝุ่นทั้งชนิดถลุงกรอง และระบบไฟฟ้าสถิตให้อยู่ในสภาพดีอยู่เสมอ โดยตรวจเช็คอุปกรณ์บำบัดฝุ่นชนิดถลุงกรอง ซึ่งตามแผนจะมีการตรวจเช็คในลักษณะ Online and Off-line Inspection ทุกๆ 4 เดือน โดยจะมีการแบ่งความถี่คือ ระบบถลุงกรองตรวจเช็ค 2 ครั้ง/เดือน และระบบไฟฟ้าสถิตจะมีการตรวจเช็ค 2 ครั้ง/ปี ตามแผนการหยุดซ่อมเครื่องจักรใหญ่ประจำปี (2 ครั้ง/ปี)	-	- ภาคผนวก 5ข - รูปที่ 1 ระบบบำบัดมลพิษทางอากาศของโครงการ

22) มีระบบ Dust Collector บริเวณจุด Hopper, เครื่องย่อยหยาบ, บริเวณหลังค้ายุ้งเก็บถ่านหินและปลายสายพานลำเลียง	- Hopper เครื่องย่อยหยาบ บริเวณหลังค้ายุ้งเก็บถ่านหิน และปลายสายพานลำเลียง	- มีการติดตั้งระบบ Dust Collector บริเวณจุด Hopper, เครื่องย่อยหยาบ, บริเวณหลังคา ยุ้งเก็บถ่านหิน และปลายสายพานลำเลียง ทั้งนี้โครงการมีแผนในการตรวจสอบสภาพการทำงาน ของ Dust Collector ความถี่ 2 ครั้ง/ปี	-	- ภาคผนวก 5ข - รูปที่ 1 ระบบบำบัดมลพิษทางอากาศของโครงการ

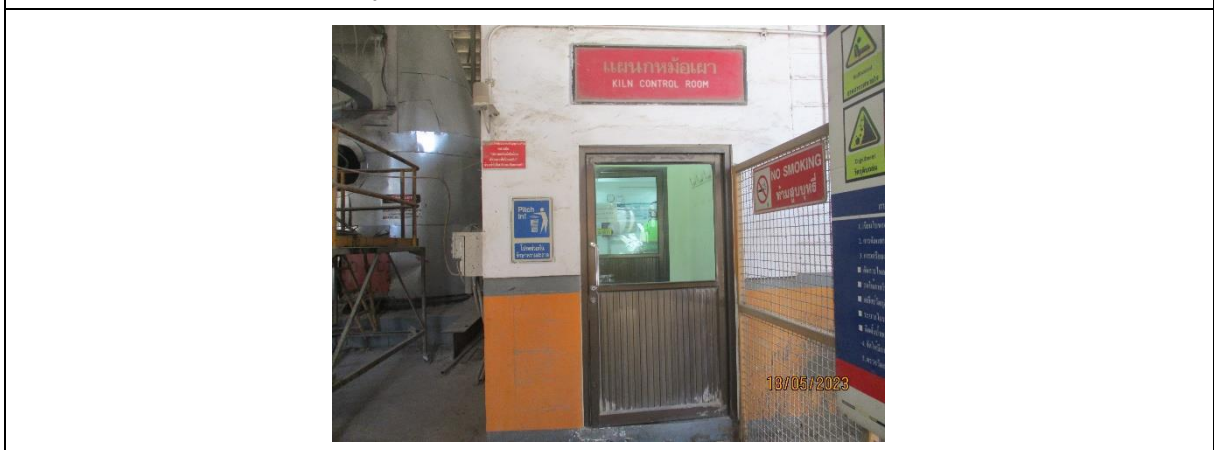
5) ดูแลระบบเผาไหม้ในหม้อเผาให้เกิดการสันดาปอย่างสมบูรณ์เพื่อลดปริมาณก๊าซคาร์บอนมอนอกไซด์ที่จะเข้าสู่ระบบไฟฟ้าสถิตให้มากที่สุด	- Kiln	- โครงการได้ติดตั้งอุปกรณ์ CO/O ₂ Indicator & Recorder เพื่อควบคุมระบบเผาไหม้ในหม้อเผาให้เป็นไปอย่างมีประสิทธิภาพสูงสุด โดยมีเจ้าหน้าที่ควบคุมดูแลตลอด 24 ชั่วโมง พร้อมทั้งดำเนินการดูแลอุปกรณ์ตามแผนการซ่อมบำรุงระบบบำบัดมลพิษอากาศและเครื่องจักร ประจำปี 2566	-	- ภาคผนวก 5ข - รูปที่ 2 ห้องควบคุมการทำงาน

9) มีระบบการเตือน (Alarm) ของชุด CO/O ₂ Indicator & recorder โดยเป็นระบบการเตือนให้ทราบที่ระดับ CO 0.15% เพื่อให้ผู้ควบคุมทราบและรีบทำการปรับสัดส่วนเชื้อเพลิงให้เหมาะสม	- Alarm ของ CO/O ₂ Indicator & Recorder ในช่วงของการปรับปรุงเครื่องจักร	- โครงการมีระบบการเตือนของชุด CO/O ₂ Indicator & Recorder ให้ทราบที่ระดับ CO 0.15% ตามมาตรการกำหนด เพื่อให้การปรับสัดส่วนเชื้อเพลิงเป็นไปอย่างเหมาะสม	-	- รูปที่ 2 ห้องควบคุมการทำงาน

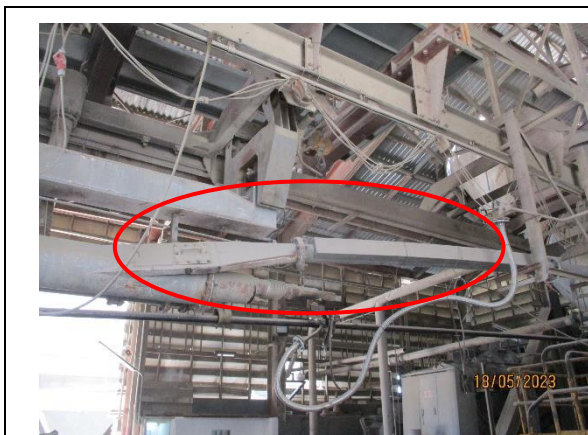
10) มีการใช้งานระบบป้อนถ่านผงที่มีประสิทธิภาพความถูกต้องและเที่ยงตรงมากขึ้น เพื่อลดปัญหาการเกิด CO สูงจากอัตราการป้อนถ่านที่มีความแปรปรวน	- Raw Mill	- มีการติดตั้งระบบป้อนถ่านผงเป็นระบบอัตโนมัติ ซึ่งจะทำให้การปรับและป้อนถ่านหินในอัตราที่เหมาะสม เพื่อลดผลกระทบจากกระบวนการป้อนถ่านหินที่จะส่งผลต่อการเกิด CO	-	- รูปที่ 3 ระบบป้อนถ่านผงแบบอัตโนมัติ

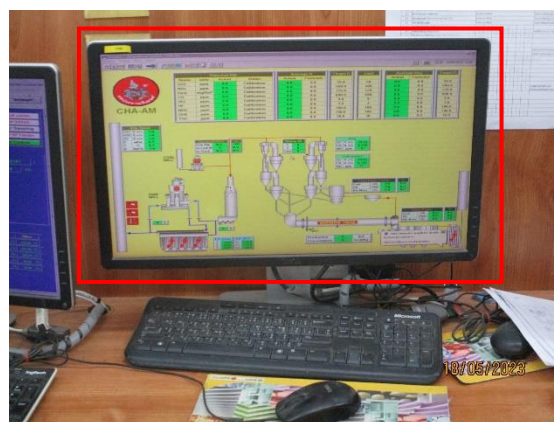
11) จัดช่างไฟฟ้าทำการตรวจเช็ค และบำรุงรักษาระบบเครื่องวิเคราะห์ก๊าซ CO/O ₂ เพื่อป้องกันระบบเครื่องวิเคราะห์ก๊าซขัดข้อง	- เครื่องวิเคราะห์ก๊าซ CO/O ₂	- ดำเนินการตรวจเช็คและบำรุงรักษาระบบเครื่องวิเคราะห์ก๊าซโดยแผนซ่อมบำรุง ซึ่งมีหน้าที่รับผิดชอบโดยตรง	-	- รูปที่ 4 การแสดงผลจากเครื่องวิเคราะห์ก๊าซ

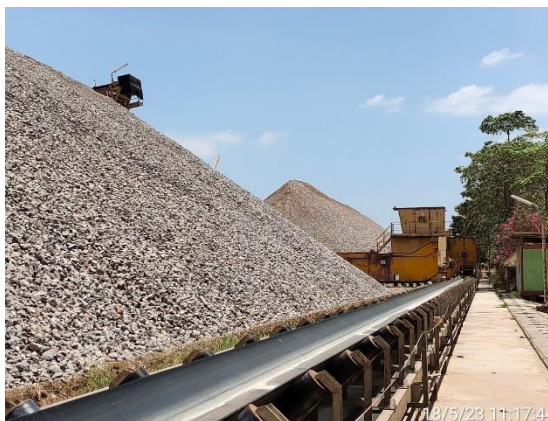
2. คุณภาพอากาศ (ต่อ)				
12) มีการใช้งานเครื่องคลุกเคล้าหินปูน (Stacker & Reclaimer) และเครื่องวิเคราะห์คุณภาพดินผง (X-Ray Analyzer) เพื่อให้คุณภาพของวัตถุดิบที่ป้อนเข้าระบบการเผาปูนเม็ดเป็นไปอย่างสม่ำเสมอ	- Limestone Stacker	- มีการติดตั้งเครื่องคลุกเคล้าหินปูน (Stacker & Reclaimer) และเครื่องวิเคราะห์คุณภาพดินผง (X-Ray Analyzer) ตามมาตรการกำหนด	-	- รูปที่ 5 เครื่องคลุกเคล้าหินปูน (Stacker & Reclaimer) - รูปที่ 6 เครื่องวิเคราะห์คุณภาพดินผง (X-Ray Analyzer)

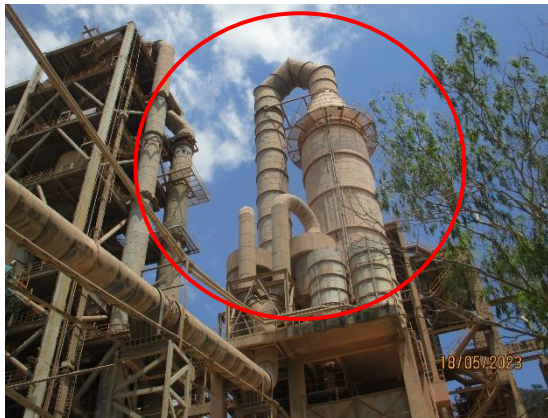
13) ปรับปรุง Preheater Tower โดยเพิ่มจำนวน Cyclone อีก 1 Stage ซึ่งจะช่วยให้ประสิทธิภาพของการดักฝุ่น และการแลกเปลี่ยนความร้อนของระบบ	- Preheater Tower	- เนื่องจากช่วงเดือนมกราคม-มิถุนายน 2566 ทางโครงการมีกำลังผลิตปูนเม็ด ประมาณ 1,308.07 ตัน/วัน คิดเป็นประมาณร้อยละ 43.6 ของอัตราการผลิตสูงสุดของโครงการที่ได้ออกแบบไว้ 3,000 ตัน/วัน โดยผลการตรวจวัดคุณภาพอากาศในบรรยากาศที่ตรวจวัดในเดือนกุมภาพันธ์ 2566 พบว่า มีค่าอยู่ในเกณฑ์มาตรฐาน รวมทั้งอัตราการระบายฝุ่นจากปล่องระบาย Raw Mill (Kiln) ที่ตรวจวัดในเดือนกุมภาพันธ์ 2566 มีค่าเท่ากับ 0.24 ตัน/วัน ซึ่งมีค่าอยู่ในเกณฑ์มาตรฐานกำหนดในรายงานการประเมินผลกระทบสิ่งแวดล้อมที่กำหนดให้ไม่เกิน 2.45 ตัน/วัน ทั้งนี้ประสิทธิภาพในการบำบัดมลพิษจึงมีความสามารถเพียงพอที่จะบำบัดมลพิษที่เกิดขึ้น ปัจจุบันโครงการจึงได้ชะลอการเพิ่ม Cyclone อีก 1 stage และชะลอขยายเตา Precalciner ไว้ก่อน	-	- รูปที่ 7 Preheater Tower

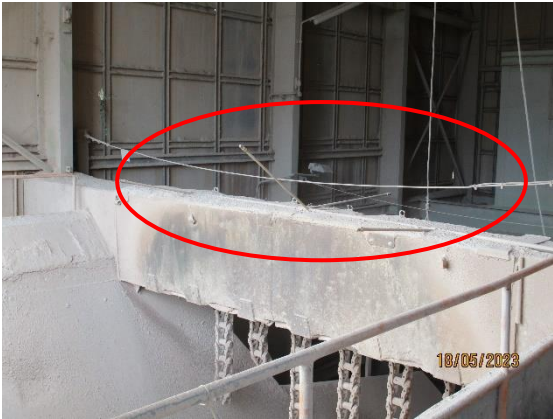
<p>รูปที่ 13 สเปรย์น้ำบริเวณเครื่องย่อยวัตถุดิบ</p>

20) สเปรย์น้ำ ที่จุดเทหินปูนลงเครื่องย่อยวัตถุดิบ	- เครื่องย่อยวัตถุดิบ	- มีการติดตั้งสเปรย์น้ำที่จุดเทหินปูนลงเครื่องย่อยหยาบ ตลอดระยะเวลาที่ทำการย่อย และมีการจัดทำระบบสเปรย์ น้ำเพิ่มเติมที่บริเวณปลายสายพานที่ลำเลียงลง กองเก็บหินปูนเพื่อลดการฟุ้งกระจายของฝุ่นละอองจาก การลำเลียง	-	- รูปที่ 13 สเปรย์น้ำ เครื่องย่อยวัตถุดิบ - รูปที่ 14 สายพาน ลำเลียงหินปูน

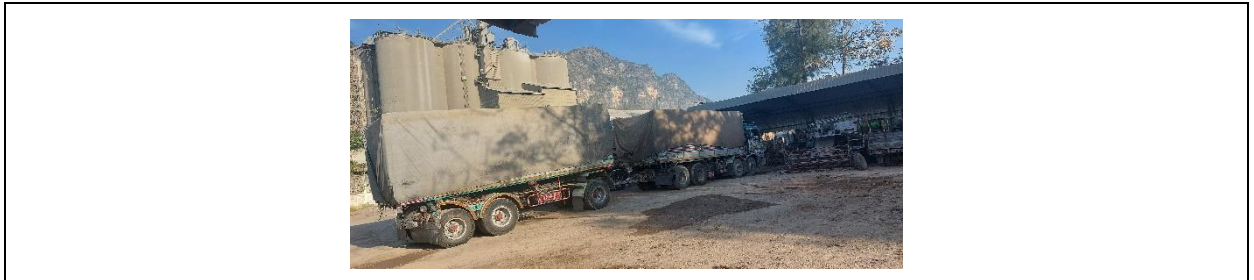
2. คุณภาพอากาศ (ต่อ)				
26) กำหนดให้รถบรรทุกเชื้อเพลิงชีวมวลทุกคัน ต้องมีผ้าใบคลุมปิดมิดชิดเพื่อป้องกันการฟุ้งกระจายตลอดเส้นทางของการขนส่ง	- รถบรรทุกเชื้อเพลิงชีวมวล	- โครงการมีข้อกำหนดตามมาตรการด้านการขนส่งของบริษัทให้รถบรรทุกเชื้อเพลิงชีวมวลทุกคันต้องทำการปิดคลุมผ้าใบอย่างมิดชิดทุกครั้ง เพื่อป้องกันการฟุ้งกระจายและหกหล่น	-	- รูปที่ 19 การปิดคลุมรถบรรทุกเชื้อเพลิงชีวมวล
