## บทที่ 2

### ผลการปฏิบัติตามมาตรการป้องกันและแก้ไขผลกระทบสิ่งแวดล้อม และมาตรการติดตามตรวจสอบผลกระทบสิ่งแวดล้อม

โครงการเหมืองแร่หินอุตสาหกรรมชนิดหินแกรนิต เพื่ออุตสาหกรรมก่อสร้าง ของ บริษัท โรงโมหินแกรนิตไทย จำกัด

ที่หมู่ที่ 1 ตำบลคลองกิว อำเภอบ้านบึง จังหวัดชลบุรี

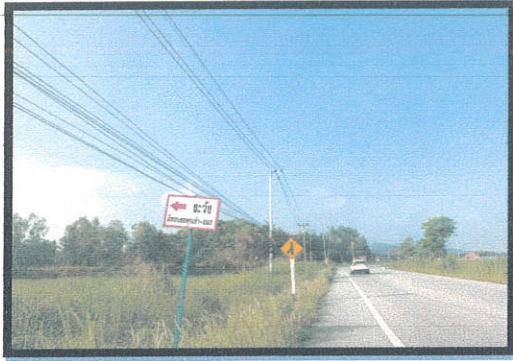
รูปที่ 2-13 ป้ายเตือนรถบรรทุกเข้า-ออก

7)การคมนาคม 1. ให้จัดทำป้ายเตือนภัยให้ระวางรถบรรทุกและป้ายจำกัด ความเร็วรถ บริเวณทางแยกและเขตชุมชนบริเวณเส้นทาง ขนส่งแร่ก่อนออกสู่ทางหลวงหมายเลข 3138 และก่อนถึง ทางเข้า-ออกโครงการ โดยให้มีระยะห่างด้านละ 50, 100 และ 200 ม.	-จัดทำป้ายเตือนภัยให้ระวางรถบรรทุก และป้ายจำกัด ความเร็วรถ บริเวณทาง แยกและเขตชุมชนบริเวณเส้นทาง ขนส่งแร่ก่อนออกสู่ทางหลวงหมายเลข 3138 และก่อนถึง ทางเข้า-ออก โครงการ โดยให้มีระยะห่างด้านละ 50, 100 และ 200 ม. (รูปที่2-13)

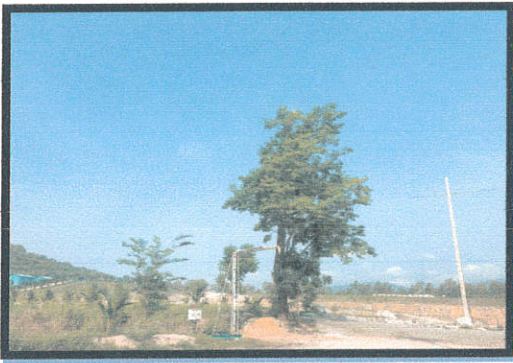
รูปที่ 2-15 แนวต้นไม้

3.พื้นที่ที่ไม่มีกิจกรรมเกี่ยวเนื่องการทำเหมืองให้รักษาสภาพภูมิประเทศเดิมไว้และปลูกต้นไม้เพิ่มเติมหากพบต้นไม้ล้มตายลงให้ใช้กล้าไม้ที่นำมาปลูกมีอายุมากกว่า 1 ปี โดยเลือกจากพันธุ์ไม้ที่มีลักษณะ 3 ชั้น เรือนยอด เรือนยอดชั้นบน ได้แก่ ประดู่ สุนประติพัทธ์ มะเดื่อชุมพร กระถินณรงค์ และตัวเกลี้ยง เรือนยอดชั้นรอง ได้แก่ มะขามเทศ สมสาร และมะเกลือ ส่วนไม้พื้นล่างที่นำมาปลูก คือ กล้วยาแฝกรวมถึงพันธุ์ไม้ที่ให้พืชผลสามารถเป็นอาหารให้กับสัตว์ป่าได้ เช่นต้นตะขบ ต้นไทรและหว้า เป็นต้น	-พื้นที่ที่ไม่มีกิจกรรมเกี่ยวเนื่องการทำเหมืองได้รักษาสภาพภูมิประเทศเดิมไว้และปลูกต้นไม้เพิ่มเติมหากพบต้นไม้ล้มตายลง (รูปที่ 2-15)

3. ให้ปลูกต้นไม้ จำนวน 3 แถว โดยใช้กล้าไม้ที่มีอายุ มากกว่า 1 ปี โดยปลูกบริเวณบนคันทำนบดิน จำนวน 1 แถว บริเวณ ด้านล่างคันทำนบดินทั้ง 2 ด้าน โดยใช้พันธุ์ไม้ที่มี ลักษณะ 3 ชั้นเรือนยอด ได้แก่ ประดู่ สนประติพิพัทธ์ มะเดื่อ ชุมพรี กระถิน ณรงค์ และควี้เกลี้ยง เรือนยอดชั้นรอง ได้แก่ มะขาม เทศ แสมสารและมะเกลือ ส่วนไม้พื้นล่างที่นำมาปลูก คือ หญ้าแฝก รวมถึงพันธุ์ไม้ที่ให้พืชผลสามารถเป็น อาหาร ให้กับสัตว์ป่าได้ เช่น ต้นตะขบ ต้นไทร และ หว้า เป็นต้น	-ปลูกต้นไม้ จำนวน 3 แถว โดยใช้กล้าไม้ที่มี อายุมากกว่า 1 ปี โดยปลูกบริเวณบนคัน ทำนบดิน จำนวน 1 แถว บริเวณ ด้านล่าง คันทำนบดินทั้ง 2 ด้าน (รูปที่2-15,2-27)

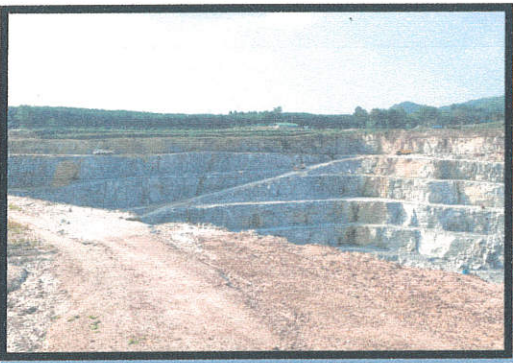
รูปที่ 2-17 ภาพมุมกว้าง

10) สุนทรียภาพและการท่องเที่ยว ให้ดำเนินการเปิดทำเหมืองตามแผนที่ระบุไว้ในแผนผังการทำเหมือง เพื่อลดการเปลี่ยนแปลงสภาพภูมิประเทศอย่างรวดเร็วที่อาจจะส่งผลกระทบต่อทัศนียภาพบริเวณโครงการ และกำหนดให้มีพื้นที่ Buffer Zone บริเวณแนวกันเขตพื้นที่ไม่ทำเหมืองพร้อมทั้งให้ดำเนินการปลูกต้นไม้บริเวณพื้นที่ดังกล่าว	-ดำเนินการเปิดทำเหมืองตามแผนที่ระบุไว้ในแผนผังการทำเหมือง เพื่อลดการเปลี่ยนแปลงสภาพภูมิประเทศอย่างรวดเร็วที่อาจจะส่งผลกระทบต่อทัศนียภาพบริเวณโครงการ และกำหนดให้มีพื้นที่ Buffer Zone บริเวณแนวกันเขตพื้นที่ไม่ทำเหมืองพร้อมทั้งให้ดำเนินการปลูกต้นไม้บริเวณพื้นที่ดังกล่าว (รูปที่ 2-17)

2.ให้เปิดหน้าเหมืองตามแผนผังโครงการกำหนดใน ลักษณะ ชั้นบันได ชั้นบันไดสูงไม่เกิน 10 ม. และมี ความกว้างของแต่ละ ชั้นไม่น้อยกว่า 10 ม. ความลาด ชันรวมของหน้าเหมืองไม่เกิน 45 องศา	-เปิดหน้าเหมืองตามแผนผังโครงการ กำหนดในลักษณะ ชั้นบันได ชั้นบันได สูงไม่เกิน 10 ม. และมีความกว้างของ แต่ละ ชั้นไม่น้อยกว่า 10 ม. ความลาด ชันรวมของหน้าเหมืองไม่เกิน 45 องศา (รูปที่ 2-17)

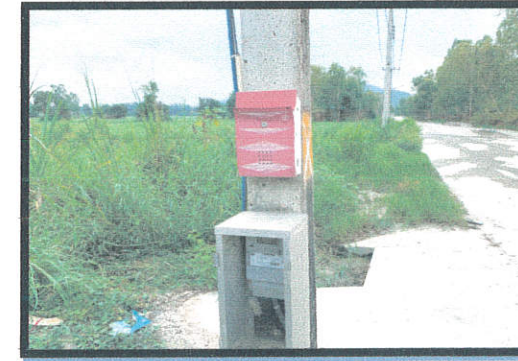
รูปที่ 2-20 ตู้รับความคิดเห็น

มาตรการป้องกันและแก้ไข ผลกระทบสิ่งแวดล้อมที่กำหนด	รายละเอียดของการปฏิบัติ	เหตุผลที่ไม่ปฏิบัติ/ปฏิบัติไม่ ครบ/ เปลี่ยนแปลงการปฏิบัติและ ข้อเสนอแนะ
ระยะดำเนินการทำเหมืองและสิ้นสุดการทำเหมือง 1.ให้มีจุดรับเรื่องราวร้องทุกข์ความเดือดร้อน ของประชาชนที่เกิดจากกิจกรรมการทำ เหมืองแร่และกิจกรรมที่เกี่ยวข้อง ผู้ถือ ประทานบัตรจะต้องดำเนินการแก้ไขและให้ ความช่วยเหลือด้วยความเป็นธรรม	-บริเวณที่ทำการผู้ใหญ่หมู่ที่ 1 บ้าน หัวกุญแจและบ้านหนองกองเสา และสำนักงานโครงการ (รูปที่2-20)

มาตรการป้องกันและแก้ไข ผลกระทบสิ่งแวดล้อมที่กำหนด	รายละเอียดของการปฏิบัติ	เหตุผลที่ไม่ปฏิบัติ/ปฏิบัติไม่ครบ/ เปลี่ยนแปลงการปฏิบัติและ ข้อเสนอแนะ
3. จัดให้มีกล่องแสดงความคิดเห็นของประชาชนต่อ โครงการ บริเวณที่ทำการผู้ใหญ่บ้านในท้องที่หมู่ที่ 1 บ้านห้วยภูเฒ่าและ บ้านหนองกองเสา โดยตรวจสอบ กล่องความคิดเห็นอย่างน้อย เดือนละครั้ง พร้อมทั้งให้ โครงการประสานงานกับผู้นำชุมชน อย่างต่อเนื่อง เพื่อทราบสถานการณ์ผลกระทบจากโครงการ ต่อ ชุมชน	-กล่องแสดงความคิดเห็นของประชาชนต่อ โครงการบริเวณที่ทำการผู้ใหญ่บ้าน หมู่ที่1 บ้านห้วยภูเฒ่าและบ้านหนองกองเสา (รูป ที่2-20)

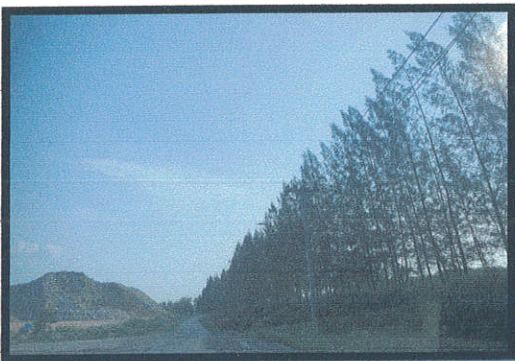
รูปที่ 2-27 แนวต้นไม้

6) ทรัพยากรป่าไม้และสัตว์ป่า 1. ให้ปลูกต้นไม้บริเวณคันทำนบ พื้นที่เว้นการทำ เหมืองระยะ 10 ม. จากขอบแปลงประทานบัตร ทางด้านทิศเหนือ และพื้นที่ เว้นไม่ทำเหมืองระยะ 50 ม. จากแนวสายไฟฟ้าแรงสูงที่พาด ผ่านภายใน พื้นที่โครงการ โดยให้ปลูกต้นไม้ให้หนาที่บ โดยเฉพาะทางด้านทิศตะวันตกที่อยู่ใกล้เขตรักษา พันธุ์สัตว์ป่า เขาเขียว-เขาชมภู่	-ปลูกต้นไม้บริเวณคันทำนบ พื้นที่เว้นการทำ เหมืองระยะ 10 ม. จากขอบแปลง ประทานบัตรทางด้านทิศเหนือ และพื้นที่ เว้นไม่ทำเหมืองระยะ 50 ม. จากแนวสาย ไฟฟ้าแรงสูงที่พาด ผ่านภายในพื้นที่ โครงการ (รูปที่2-27)

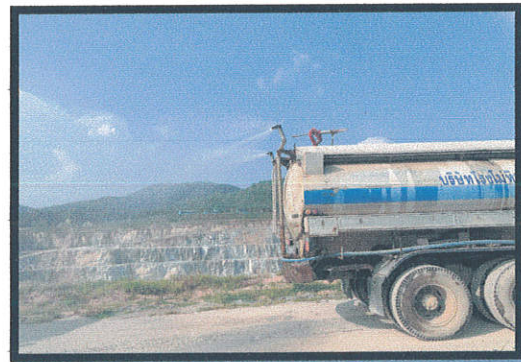
รูปที่ 2-28 รถขนส่งน้ำ

3. ให้ฉีดพรมน้ำบริเวณเส้นทางขนส่งแร่ภายในโครงการและ เส้นทางขนส่งแร่ก่อนออกสู่ทางหลวงหมายเลข 3138 วันละ 3- 4 ครั้ง หรือตามความเหมาะสมของสภาพภูมิอากาศ	-ฉีดพรมน้ำบริเวณเส้นทางขนส่งแร่ภายใน โครงการและ เส้นทางขนส่งแร่ก่อนออกสู่ ทางหลวงหมายเลข 3138 วันละ 3-4 ครั้ง (รูปที่2-28)

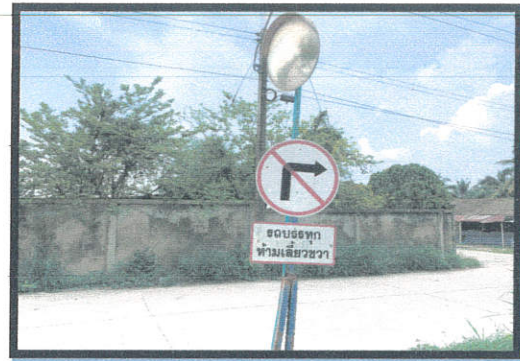
รูปที่ 2-30 กระจกมองถนนทางแยก

มาตรการป้องกันและแก้ไข ผลกระทบสิ่งแวดล้อมที่กำหนด	รายละเอียดของการปฏิบัติ	เหตุผลที่ไม่ปฏิบัติ/ปฏิบัติไม่ครบ/ เปลี่ยนแปลงการปฏิบัติและ ข้อเสนอแนะ
5. ให้ติดตั้งกระบอกโค้งจราจรบริเวณทางแยกจุดเชื่อมทาง สาธารณประโยชน์บ้านหนองกองเสาเชื่อมกับทาง สาธารณประโยชน์บ้านหัวกุญแจ-โค้งดารา เพื่อป้องกัน อุบัติเหตุและเพิ่มการมองเห็นของรถที่สัญจรบนเส้นทาง ดังกล่าวโดยการติดตั้งให้ขออนุญาตไปยังหน่วยงานที่ รับผิดชอบต่อเส้นทางดังกล่าว	-ติดตั้งกระบอกโค้งจราจรบริเวณทางแยก จุดเชื่อมทาง สาธารณประโยชน์บ้านหนอง กองเสาเชื่อมกับทาง สาธารณประโยชน์ บ้านหัวกุญแจ-โค้งดารา เพื่อป้องกัน อุบัติเหตุและเพิ่มการมองเห็นของรถที่ สัญจรบนเส้นทาง ดังกล่าว (รูปที่2-30)

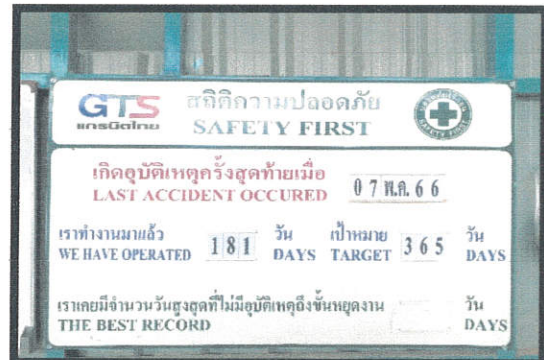
รูปที่ 2-34 ป้ายสถิติอุบัติเหตุ

3. บันทึกสถิติ สาเหตุของการเกิดอุบัติเหตุ และการป้องกันแก้ไข	-บันทึกสถิติ สาเหตุของการเกิดอุบัติเหตุ และการป้องกันแก้ไข (รูปที่ 2-34)	
4. บันทึกเรื่องร้องเรียนและการแก้ไข	-มีการบันทึกเรื่องร้องเรียนและการแก้ไข

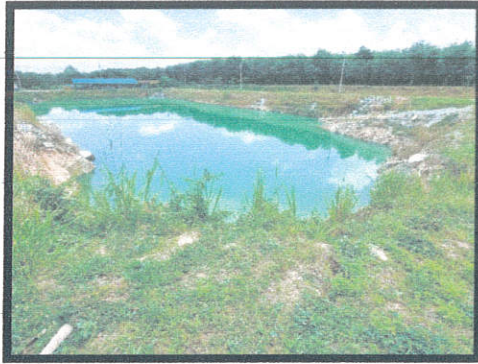
รูปที่ 2-37 บ่อดักตะกอน

4)อุทกวิทยาและคุณภาพน้ำ 1.ให้จัดสร้างบ่อดักก้นตะกอนจำนวน 1 บ่อ บริเวณพื้นที่โรงโม่หินขนาดพื้นที่ประมาณ 2ไร่ ลึก 5 ม. และให้จัดสร้างคันทำนบและคูระบายน้ำ เพื่อ รองรับน้ำไหลบ่าภายในพื้นที่	-จัดสร้างบ่อดักก้นตะกอนจำนวน 1 บ่อ บริเวณพื้นที่โรงโม่หินขนาดพื้นที่ประมาณ 2 ไร่ ลึก5 ม. และให้จัดสร้างคันทำนบและคู ระบายน้ำ เพื่อรองรับน้ำไหลบ่าภายใน พื้นที่(รูปที่ 2-37)

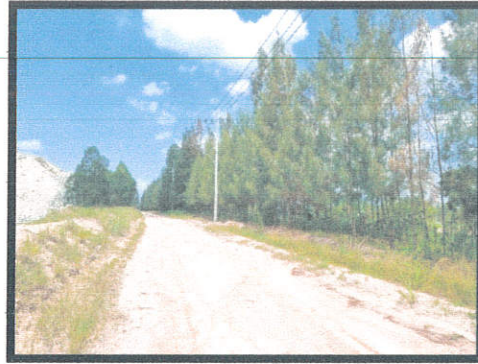
รูปที่ 2-38 คันทำนบ

2.ให้จัดสร้างคันทำนบ โดยรอบพื้นที่โครงการและ ล้อมรอบพื้นที่โรงโม่หิน โดยขนาดคันทำนบดิน ฐาน กว้าง 4 ม. สูง 1.5 ม. ฐานด้านบนกว้าง 2 ม. และ จัดสร้างคูระบายน้ำล้อมรอบพื้นที่โรงโม่หิน ขนาด ท้องร่องกว้าง 1 ม. ด้านบนกว้าง 1.5 ม. ความลึก 1 ม.	-จัดสร้างคันทำนบ โดยรอบพื้นที่โครงการ และล้อมรอบพื้นที่โรงโม่หิน โดยขนาดคัน ทำนบดิน ฐานกว้าง 4 ม. สูง 1.5 ม. ฐาน ด้านบนกว้าง 2 ม. และจัดสร้างคูระบายน้ำ ล้อมรอบพื้นที่โรงโม่หิน ขนาดท้องร่องกว้าง 1 ม. ด้านบนกว้าง 1.5 ม. ความลึก 1 ม. (รูปที่ 2-38)

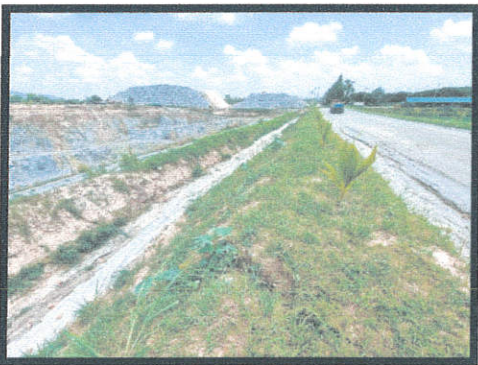
รูปที่ 2-39 คูระบายน้ำ

3.ให้จัดสร้างคูระบายน้ำเชื่อมต่อจากบ่อดัก ตะกอนขนาดคูระบายน้ำท้องร่องกว้าง 1 ม. ด้านบนกว้าง 1.5 ม. ความลึก 1 ม. เพื่อให้เป็นคู ระบายน้ำใสออกนอกโครงการ	-จัดสร้างคูระบายน้ำเชื่อมต่อจากบ่อดัก ตะกอนขนาดคูระบายน้ำท้องร่องกว้าง 1 ม. ด้านบนกว้าง 1.5 ม. ความลึก 1 ม. เพื่อให้เป็นคูระบายน้ำใสออกนอก โครงการ (รูปที่ 2-39)

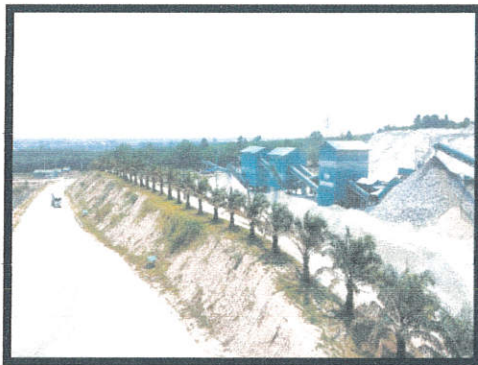
รูปที่ 2-40 คันทำนบที่แข็งแรง

4.ให้ตรวจสอบความมั่นคงแข็งแรงของคันทำนบอย่าง สม่ำเสมอ	-ตรวจสอบความมั่นคงแข็งแรงของคันทำนบ อย่างสม่ำเสมอ (รูปที่ 2-40)

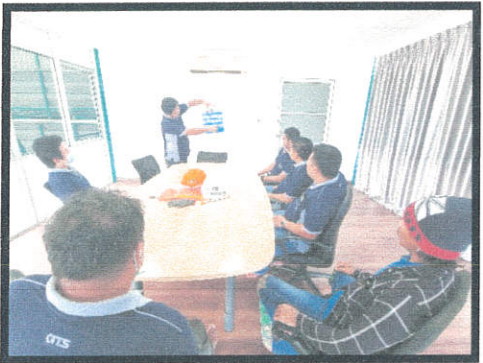
รูปที่ 2-47 การอบรมพนักงานขับรถบรรทุกแร่และอุปกรณ์ความปลอดภัย รูปที่ 2-48 การกวาดถนน

2. จัดฝึกอบรมเพื่อให้ความรู้เกี่ยวกับความปลอดภัยใน การทำงาน และการใช้อุปกรณ์ป้องกันอันตรายส่วนบุคคลและมีการทบทวนฝึกซ้อมอย่างสม่ำเสมอ	-มีการอบรมเพื่อให้ความรู้เกี่ยวกับความปลอดภัยใน การทำงาน และการใช้อุปกรณ์ป้องกันอันตรายส่วนบุคคลและมีการทบทวนฝึกซ้อมอย่างสม่ำเสมอ(รูปที่ 2-47)
