ผลการตรวจสอบการปฏิบัติตามมาตรการป้องกัน  
และแก้ไขผลกระทบสิ่งแวดล้อม

### การติดตามตรวจสอบการปฏิบัติตามมาตรการป้องกัน และแก้ไขผลกระทบสิ่งแวดล้อม

### โครงการโรงงานหลอมอะลูมิเนียม บริษัท นิคเคอ เอ็มซี อลูมินัม (ประเทศไทย) จำกัด

ตารางที่ 2.3-1 ผลการตรวจสอบการปฏิบัติตามมาตรการป้องกันและแก้ไขผลกระทบสิ่งแวดล้อม (ระยะดำเนินการ)  
โครงการโรงงานหลอมอะลูมิเนียม บริษัท นิคเคอ เอ็มซี อลูมินัม (ประเทศไทย) จำกัด

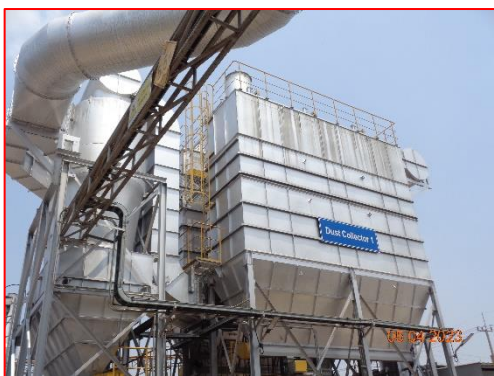
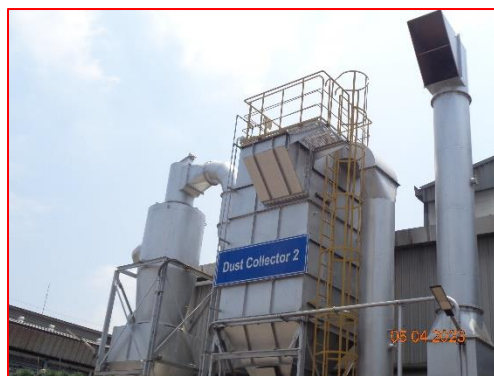
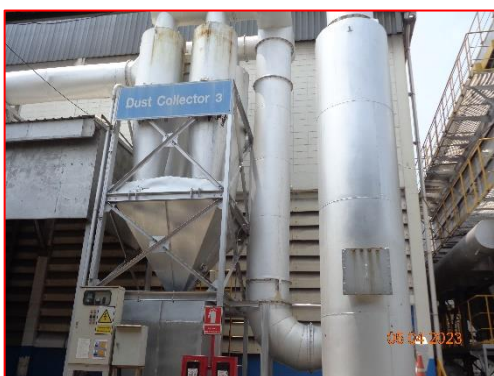
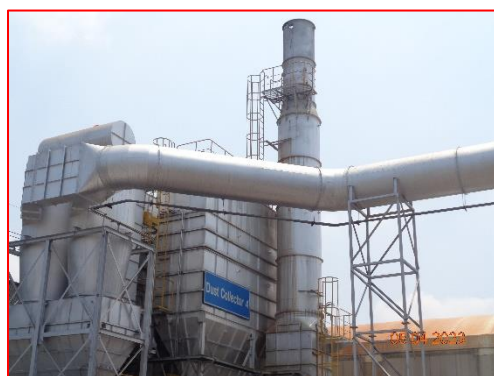
ภาพที่ 2.3-1 ระบบบำบัดมลพิษทางอากาศ

Dust Collector No. 1

Dust Collector No. 2

Dust Collector No. 3

Dust Collector No. 4

Dust Collector No. 5

มาตรการป้องกันและแก้ไขผลกระทบสิ่งแวดล้อม	สถานที่ดำเนินการ	ผลการปฏิบัติตามมาตรการฯ	ปัญหา อุปสรรค และการแก้ไข
<p>2. คุณภาพอากาศ</p> <ul style="list-style-type: none"> <li>- จัดให้มีระบบบำบัดมลพิษทางอากาศจากกระบวนการผลิตดังนี้ <ul style="list-style-type: none"> <li>- Dust Collector No.1 สำหรับบำบัดอากาศเสียจากเตาหลอม ขนาด 30 ตัน ประกอบด้วย Twin Cyclone &amp; Bag Filter</li> <li>- Dust Collector No.2 สำหรับบำบัดอากาศเสียจากเครื่องแยกกากอะลูมิเนียม ประกอบด้วย Cyclone &amp; Bag Filter</li> <li>- Dust Collector No.3 สำหรับบำบัดอากาศเสียจากเครื่องอบแห้ง ประกอบด้วย Multi Cyclone</li> <li>- Dust Collector No.4 สำหรับบำบัดอากาศเสียจากเตาหลอม ขนาด 20 ตัน ประกอบด้วย Twin Cyclone &amp; Bag Filter</li> <li>- Dust Collector No.5 สำหรับบำบัดอากาศเสียจากเตาหลอม ขนาด 30 ตัน ประกอบด้วย Twin Cyclone &amp; Bag Filter</li> </ul> </li> </ul>	<ul style="list-style-type: none"> <li>- ภายในพื้นที่โครงการ</li> </ul>	<ul style="list-style-type: none"> <li>- โครงการจัดให้มีระบบบำบัดมลพิษทางอากาศจากกระบวนการผลิตตามมาตรการกำหนด (ภาพที่ 2.3-1) ได้แก่ <ul style="list-style-type: none"> <li>• Dust Collector 1</li> <li>• Dust Collector 2</li> <li>• Dust Collector 3</li> <li>• Dust Collector 4</li> <li>• Dust Collector 5</li> </ul> </li> </ul>	-

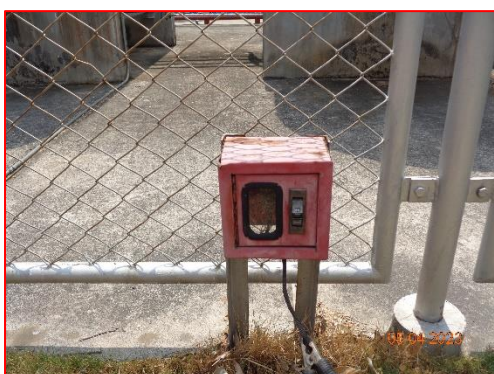
ภาพที่ 2.3-39 บริเวณถังกักเก็บก๊าซ LPG

ติดตั้งสายดิน

ท่อระบายก๊าซ

มาตรการป้องกันและแก้ไขผลกระทบสิ่งแวดล้อม	สถานที่ดำเนินการ	ผลการปฏิบัติตามมาตรการฯ	ปัญหา อุปสรรค และการแก้ไข
<b>10 .มาตรการควบคุมความเสี่ยงจากอันตรายร้ายแรง</b> - ใช้ถังเก็บก๊าซ LPG ที่ได้มาตรฐาน โดยเป็นถังที่สามารถทนแรงดันได้ไม่น้อยกว่า 250 PSI และผ่านการทดสอบทาง Hydrostatic ว่าสามารถทนแรงดันน้ำได้ 26.4 kg/cm <sup>3</sup>	- ถังเก็บกักก๊าซ LPG	- ถังเก็บก๊าซ LPG ในโครงการได้ผ่านการตรวจสอบโดยบริษัท ที่ผ่านการรับรองจากกรมธุรกิจพลังงานให้เป็นผู้ทดสอบและตรวจสอบถังก๊าซหุงต้ม ถังเก็บและจ่ายก๊าซถึงขนส่งก๊าซ ระบบท่อก๊าซและอุปกรณ์ อีกทั้งได้มีการทดสอบและตรวจสอบถังที่ ตั้ง บริเวณ หน้าโรงงาน ล่าสุด ทำการตรวจสอบ Station 1 และ Station 2 เมื่อวันที่ 26-29 กันยายน 2565 (ตรวจสอบทุก 5 ปี) (เอกสารแนบที่ 26 ใน ภาคผนวกที่ 1)

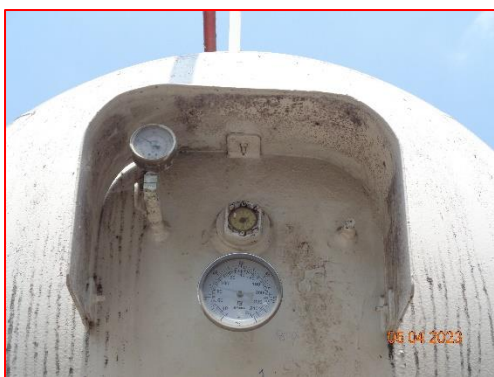
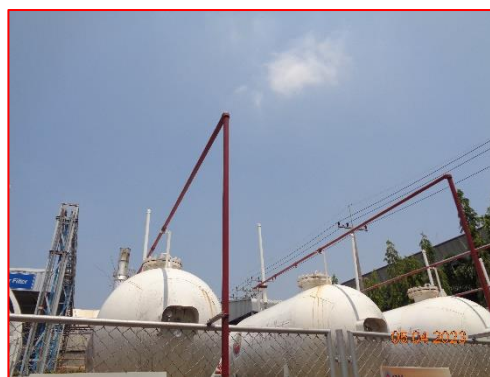
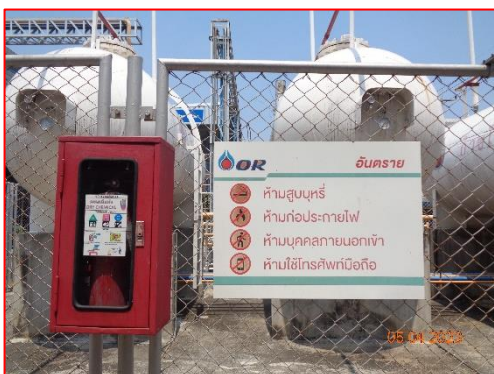
ภาพที่ 2.3-39 บริเวณถังกักเก็บก๊าซ LPG (ต่อ)

มาตรวัดระดับก๊าซเหลว

วาล์วระบายก๊าซ

ป้ายเตือนบริเวณถังกักเก็บก๊าซ LPG

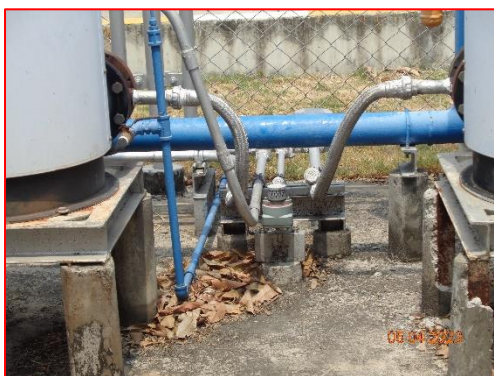
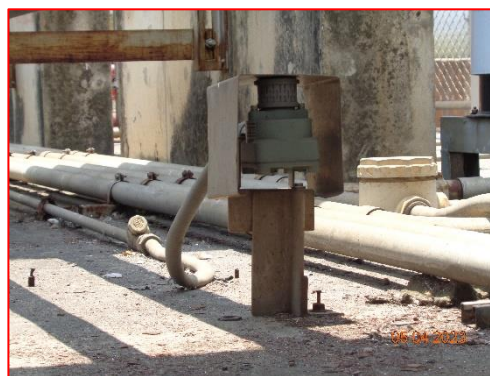
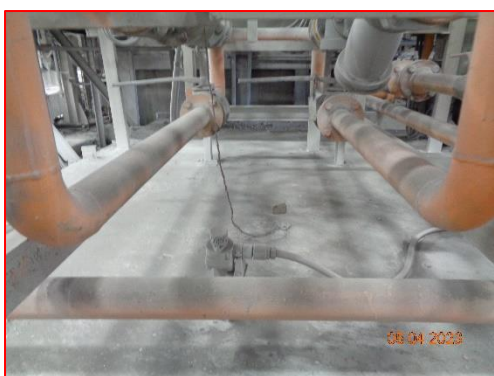
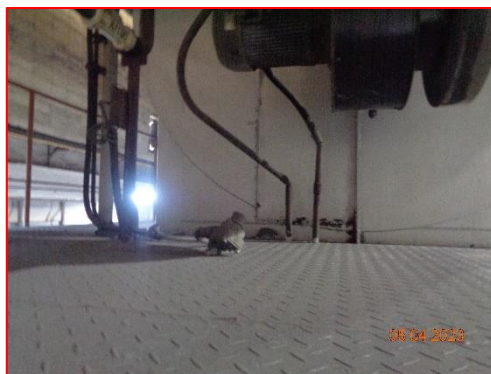
ภาพที่ 2.3-40 อุปกรณ์ตรวจจับการรั่วไหล

บริเวณ LPG Station 1

บริเวณ LPG Station 2

บริเวณหลังเตาหลอม

บริเวณเครื่อง Chip Dry จุดที่ 1

บริเวณเครื่อง Chip Dry จุดที่ 2
