การปฏิบัติตามมาตรการป้องกันและแก้ไขผลกระทบสิ่งแวดล้อม

2.1 การติดตามตรวจสอบผลการปฏิบัติตามมาตรการป้องกันและแก้ไขผลกระทบสิ่งแวดล้อม

โครงการโรงไฟฟ้าน้ำตาลขอนแก่น ของ บริษัท โรงไฟฟ้าน้ำตาลขอนแก่น จำกัด ระหว่างเดือนมกราคม-มิถุนายน 2566

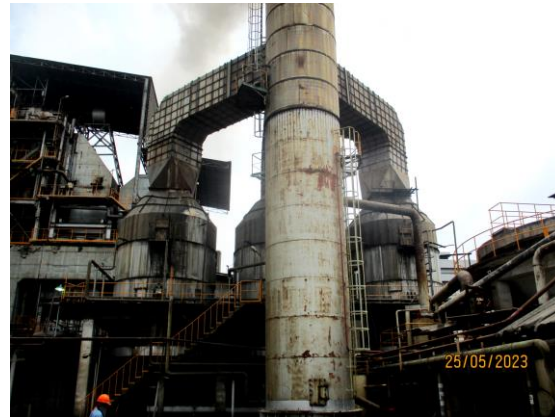
รูปที่ 1 ระบบบำบัดฝุ่นละออง (Wet Scrubber)

1. คุณภาพอากาศ 1.1 มาตรการทั่วไป - ติดตั้งระบบดักฝุ่นแบบ Wet Scrubber ซึ่งมีประสิทธิภาพในการดักฝุ่นร้อยละ 92 ทั้งในกรณีเดินการผลิตปกติ (Normal Operation) และกรณีพ่นเขม่า (Soot Blow)	หม้อไอน้ำ	- โครงการติดตั้งระบบบำบัดฝุ่นแบบ Wet Scrubber ทั้งหมด 3 ชุด โดยสลับกันใช้งานครั้งละ 2 ชุด ส่วนอีก 1 ชุด สำรองไว้ในกรณีฉุกเฉิน ซึ่งการใช้งานจะสลับกันไปเพื่อไม่ให้ Wet Scrubber ชุดใดทำงานหนักเกินไป	-	- รูปที่ 1 ระบบบำบัดฝุ่นละอองฯ

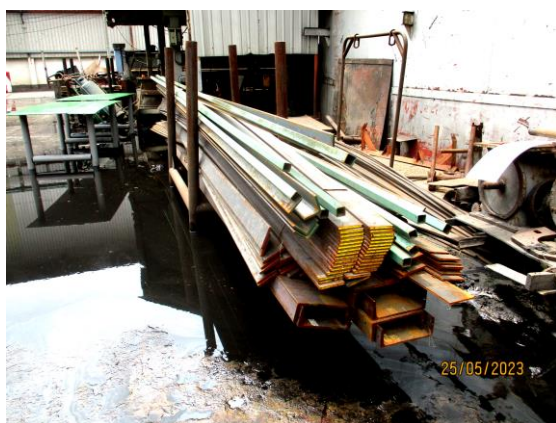
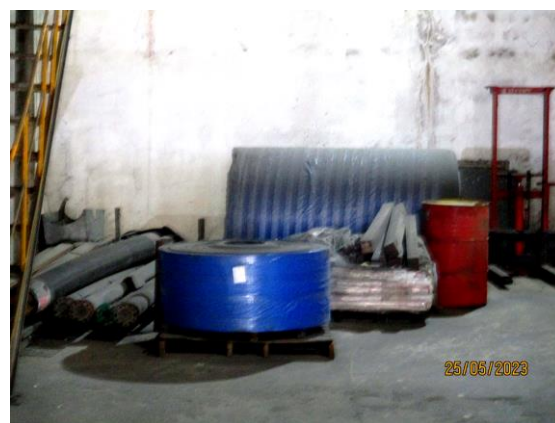
- กรณีอุปกรณ์ดักฝุ่นชุดต้องควบคุมการระบายฝุ่นละอองออกจากปล่องไม่เกิน 136 มิลลิกรัม/ลูกบาศก์เมตร ในระยะเวลาไม่เกิน 12 ชั่วโมง หากไม่สามารถแก้ไขได้ในเวลาดังกล่าวให้หยุดการผลิตเพื่อตรวจสอบซ่อมบำรุงก่อนเริ่มต้นเดินเครื่องใหม่	ระบบบำบัดมลพิษทางอากาศ	- โครงการมีอุปกรณ์ดักฝุ่น จำนวน 3 ชุด โดยจะเปิดใช้งานจำนวน 2 ชุด สำหรับควบคุมการระบายฝุ่นละอองที่ออกจากปล่อง ส่วนอีก 1 ชุด สำรองไว้ใช้ในกรณีอุปกรณ์ดักฝุ่นเกิดเหตุขัดข้อง ทั้งนี้โครงการจัดเตรียมอุปกรณ์อะไหล่สำรองสำหรับระบบบำบัดมลพิษทางอากาศสำรองไว้ภายในโครงการ เพื่อสามารถใช้งานได้ทันทีกรณีเกิดเหตุขัดข้อง	-	- รูปที่ 1 ระบบบำบัดฝุ่นละอองฯ - รูปที่ 2 อุปกรณ์อะไหล่สำรองสำหรับระบบบำบัดมลพิษทางอากาศ

- จัดเตรียมอุปกรณ์อะไหล่ที่จำเป็นเกี่ยวกับระบบควบคุมมลพิษทางอากาศให้มีจำนวนเพียงพอเพื่อใช้ในการแก้ไข ซ่อมแซมเมื่อระบบควบคุมมลพิษทางอากาศเกิดการขัดข้องได้ทันที	ระบบบำบัดมลพิษทางอากาศ	- โครงการจัดเตรียมอุปกรณ์อะไหล่สำรองสำหรับระบบบำบัดมลพิษทางอากาศไว้ภายในโครงการเพื่อสามารถใช้งานได้ทันทีกรณีระบบควบคุมมลพิษทางอากาศเกิดการขัดข้อง	-	- รูปที่ 2 อุปกรณ์อะไหล่สำรองสำหรับระบบบำบัดมลพิษทางอากาศ

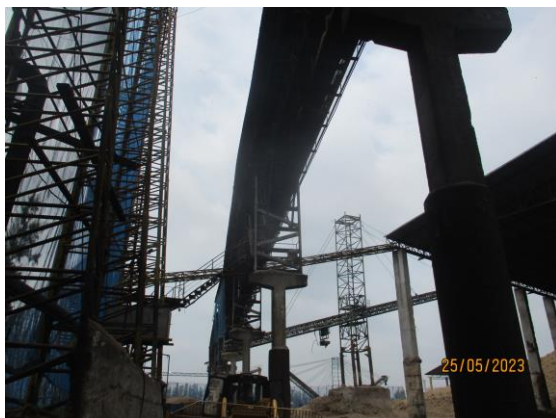
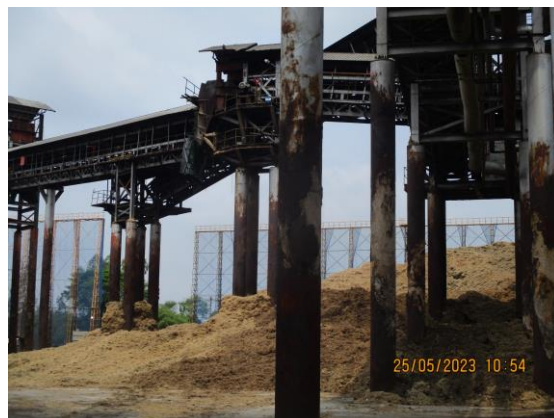
1.3 การลำเลียงกากอ้อยเข้าสู่ห้องเผาไหม้ของหม้อไอน้ำ (ต่อ) - ระบบสายพานลำเลียงที่ใช้ต้องเป็นระบบปิดเพื่อลดการฟุ้งกระจายของฝุ่นละอองที่เกิดขึ้นระหว่างการลำเลียงเข้าสู่ห้องเผาไหม้	บริเวณหม้อไอน้ำและระบบสายพานลำเลียง	- โครงการมีระบบสายพานลำเลียงเป็นระบบปิดและมีการติดตั้งแนวกั้นฝุ่นละอองจากสายพานลำเลียง เพื่อลดการฟุ้งกระจายของฝุ่นละอองที่เกิดขึ้นระหว่างการลำเลียงเข้าสู่ห้องเผาไหม้	-	- รูปที่ 5 ระบบสายพานลำเลียง - รูปที่ 6 แนวกั้นฝุ่นละออง

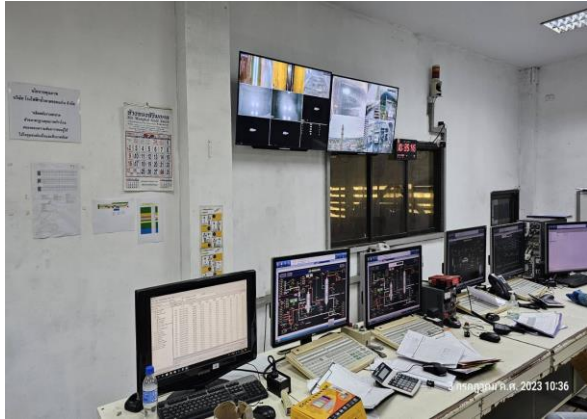
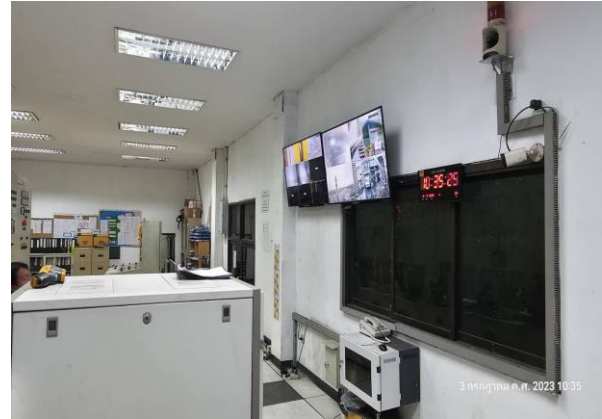
รูปที่ 7 ห้องควบคุมระบบสายพานลำเลียง

- พนักงานควบคุมระบบสายพานลำเลียงต้องตรวจสอบระบบลำเลียงให้อยู่ในสภาพพร้อมการใช้งานอยู่เสมอ	บริเวณหม้อไอน้ำและระบบสายพานลำเลียง	- โครงการมีเจ้าหน้าที่ตรวจสอบดูแลระบบสายพานลำเลียง และทำการตรวจสอบเครื่องจักรให้มีสภาพพร้อมการใช้งานอยู่เสมอ	-	- รูปที่ 7 ควบคุมห้องสายพานลำเลียง - ภาพผนวก 4ก

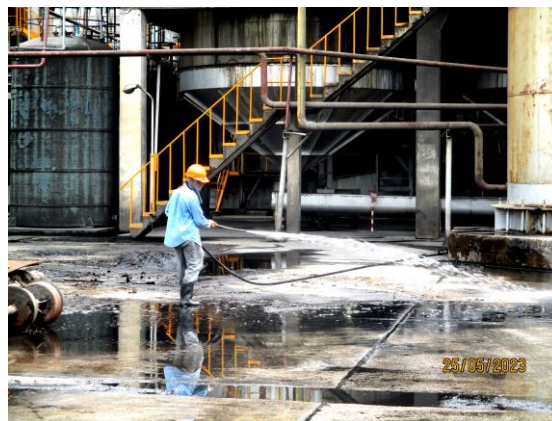
1.4 การควบคุมฝุ่นเถ้าบนพื้นไม่ให้ฟุ้งกระจายในบรรยากาศ - จัดให้มีพนักงานทำความสะอาดเพื่อกวาดเศษเถ้าที่ตกบนพื้นบริเวณปล่องหม้อไอน้ำเพื่อป้องกันการฟุ้งกระจายของเถ้าวันละ 1 ครั้ง	บริเวณปล่องหม้อไอน้ำ	- โครงการมีเจ้าหน้าที่ทำความสะอาดในบริเวณหม้อไอน้ำ และบริเวณพื้นที่โครงการอย่างน้อยวันละ 3 ครั้ง ทุกะการทำงาน	-	- รูปที่ 8 พนักงานทำความสะอาดบริเวณหม้อไอน้ำ

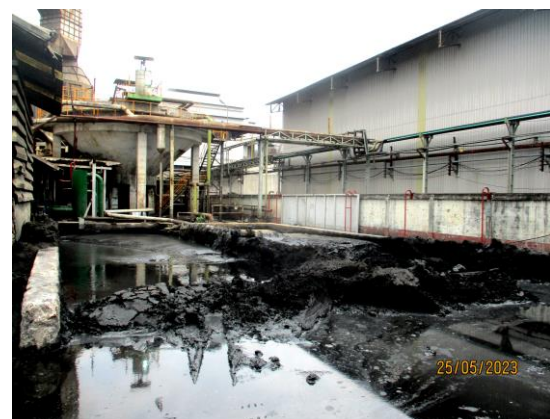
1.4 การควบคุมฝุ่นละอองไม่ให้ฟุ้งกระจาย ในบรรยากาศ - กรณีน้ำในบ่อเก็บมีความเข้มข้นเกินเกณฑ์กำหนดให้ทำการเปลี่ยนบ่อเก็บและดูดน้ำในบ่อเก็บให้แห้งแล้วนำน้ำกลับมาใช้ใหม่ในระบบลำเลียงถ่าน	บ่อเก็บถ่าน	- โครงการจะทำการดูดน้ำในบ่อเก็บ กรณีน้ำในบ่อเก็บมีความเข้มข้นสูง และนำน้ำกลับมาใช้ใหม่ในระบบลำเลียงถ่าน	-	- รูปที่ 9 พื้นที่จัดเก็บถ่าน

- จัดให้มีบ่อเก็บเถ้า (Ash Pond) ขนาดบ่อละ 78.6 ลบ.ม. รวม 2 บ่อทั้งนี้จะต้องหมั่นตรวจสอบซ่อมบำรุงอย่างสม่ำเสมอเพื่อรักษาประสิทธิภาพในการทำงาน	ภายในพื้นที่โครงการ	- โครงการมี บ่อ เก็บ เถ้า (Ash Pond) ขนาด 143 ตารางเมตร ความจุ 165 ลบ.ม. ซึ่งมีเจ้าหน้าที่การตรวจสอบและซ่อมบำรุงอย่างสม่ำเสมอ เพื่อรักษาประสิทธิภาพในการทำงานตามแผนงานซ่อมบำรุงรักษาเครื่องจักรประจำปี 2566	-	- รูปที่ 9 พื้นที่จัดเก็บเถ้า - ภาคผนวก 2ก

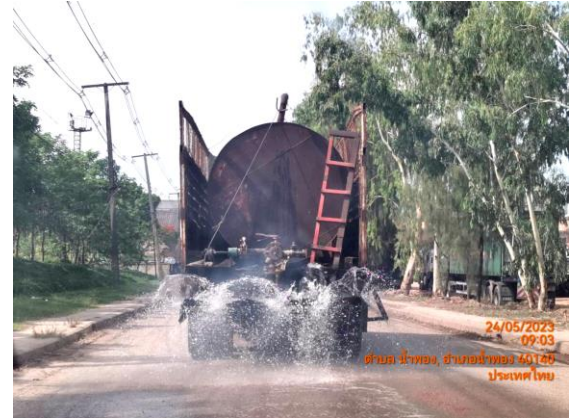
- ในเส้นทางการลำเลียงถ่าน สภาพถนนอาจก่อให้เกิดฝุ่นได้ ก่อนการลำเลียงให้ทำการรดน้ำเส้นทางลำเลียงก่อนเพื่อป้องกันการฟุ้งกระจายของฝุ่นขณะรถวิ่ง	พื้นที่โครงการ	- โครงการจัดให้มีการฉีดพรมน้ำ บริเวณภายในพื้นที่โครงการ และตลอดเส้นทางการลำเลียงถ่าน วันละ 1 ครั้ง และในช่วงเปิดหีบ วันละ 2-3 ครั้ง (เช้า-บ่าย-เย็น) เพื่อป้องกันการฟุ้งกระจายของฝุ่นละอองขณะรถวิ่งในพื้นที่ของโครงการ	-	- รูปที่ 10 การฉีดพรมน้ำ

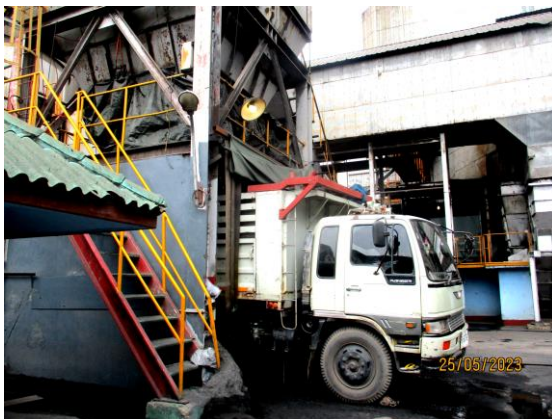
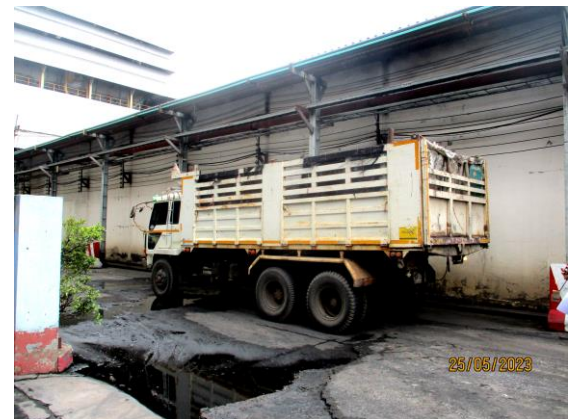
- สภาพรถบรรทุกทุกคันต้องอยู่ในสภาพดีพร้อมใช้งาน เพื่อป้องกันถ่านตกหล่นในระหว่างการขนส่ง	พื้นที่โครงการ	- โครงการมีข้อกำหนดแจ้งให้บริษัทผู้รับเหมาที่เข้ามาบรรทุกถ่านทุกคันต้องตรวจสอบสภาพรถให้อยู่ในสภาพดีและมีการใช้ผ้าใบปิดคลุมส่วนบรรทุกถ่านป้องกันการตกหล่นของถ่านระหว่างการขนส่ง	-	- รูปที่ 11 รถบรรทุกถ่าน - ภาพผนวก 5ก

- จำกัดความเร็วของรถบรรทุกสารเคมีและเข้าไม่เกิน 60 กม./ชม. ในเส้นทางลำเลียง และจำกัดความเร็ว ไม่เกิน 20 กม./ชม. ภายในพื้นที่โครงการ ทั้งนี้ รถบรรทุกเข้าทุกคันจะต้องมีผ้าใบปิดคลุม เพื่อป้องกัน การฟุ้งกระจายและตกหล่น	ภายในพื้นที่โครงการและ เส้นทางขนส่งภายนอก	- โครงการได้แจ้งข้อกำหนด ให้รถบรรทุกปฏิบัติตาม กฎจราจรอย่างเคร่งครัด โดยมีการจำกัดความเร็ว ไม่เกิน 20 กม./ชม. บริเวณถนนภายในพื้นที่ โครงการรวมทั้งรถบรรทุกเข้าทุกคันจะต้องมี ผ้าใบปิดคลุม เพื่อป้องกันการฟุ้งกระจายและตก หล่น	-	- รูปที่ 11 รถบรรทุกเข้า - รูปที่ 17 ป้ายจำกัด ความเร็ว

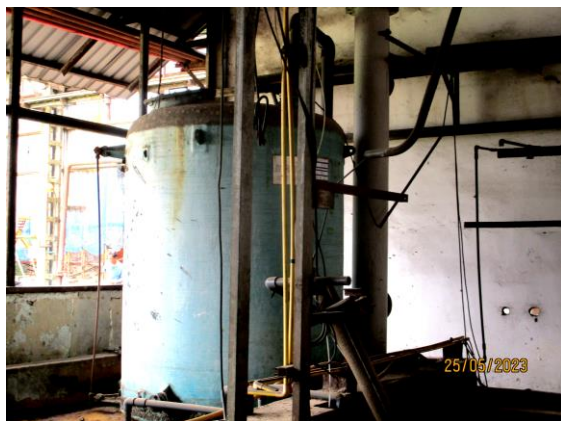
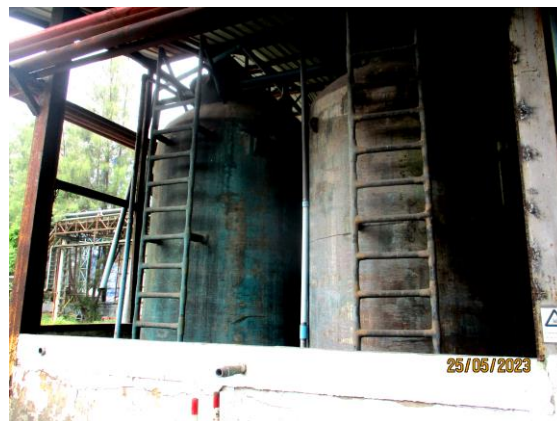
2. คุณภาพน้ำ - จัดให้มีถังปรับสภาพน้ำ เพื่อบำบัดน้ำเสียจากการฟื้นฟูสภาพตัวกลางในระบบปรับปรุงคุณภาพน้ำก่อนปล่อยลงสู่ระบบบำบัดน้ำเสีย	ระบบปรับปรุงคุณภาพน้ำ	- โครงการมีถังปรับสภาพน้ำเพื่อบำบัดน้ำเสียจากการฟื้นฟูสภาพตัวกลางในระบบปรับปรุงคุณภาพน้ำก่อนระบายเข้าระบบบำบัดน้ำเสีย	-	- รูปที่ 12 ระบบปรับปรุงสภาพน้ำ

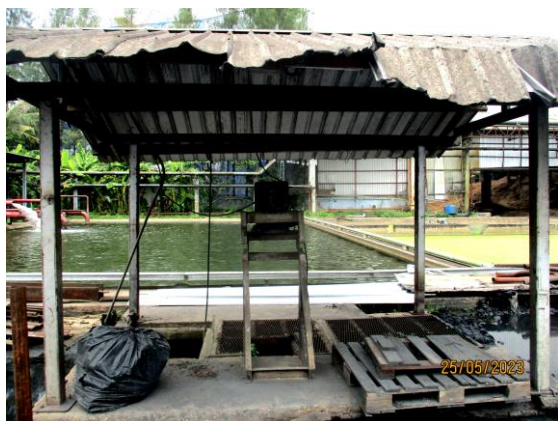
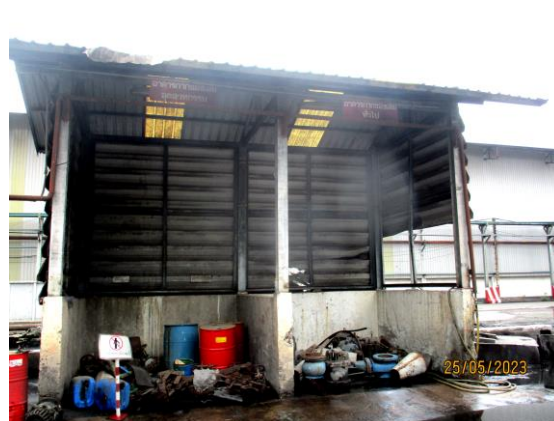
- จัดให้มีระบบถังแยกน้ำและน้ำมัน (Oil Separator) เพื่อบำบัดน้ำฝนปนเปื้อน/น้ำปนเปื้อนน้ำมันโดยน้ำมันที่รวบรวมได้ให้จัดส่งให้ศูนย์กำจัดกากของเสียอุตสาหกรรมที่ได้รับอนุญาตจากกระทรวงอุตสาหกรรมนำไปกำจัด ส่วนน้ำปราศจากการปนเปื้อนน้ำมันให้ส่งไปบำบัดยังระบบบำบัดน้ำเสีย	ภายในพื้นที่โครงการ	- โครงการทำการได้ติดตั้งระบบถังแยกน้ำและน้ำมัน (Oil Separator) จำนวน 1 ชุด เพื่อบำบัดน้ำฝนปนเปื้อนหรือน้ำปนเปื้อนน้ำมัน โดยน้ำมันที่แยกออกมาจะรวบรวมใส่ถังที่มีฝาปิดมิดชิดขนาด 200 ลิตร เก็บไว้ในอาคารเก็บกากของเสียก่อนประสานงานให้บริษัทที่ได้รับอนุญาตจากกรมโรงงานอุตสาหกรรมเข้ามารับไปกำจัดต่อไป ส่วนน้ำที่แยกน้ำมันออกแล้วจะส่งไปบำบัดยังระบบบำบัดน้ำเสียของโครงการต่อไป	-	- รูปที่ 13 ระบบถังแยกน้ำและน้ำมัน (Oil Separator) - รูปที่ 14 อาคารเก็บกากของเสีย

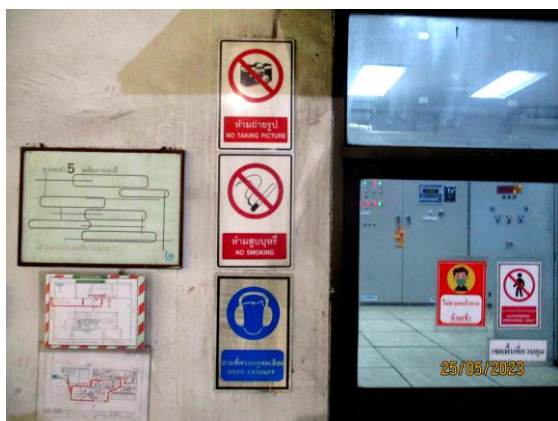
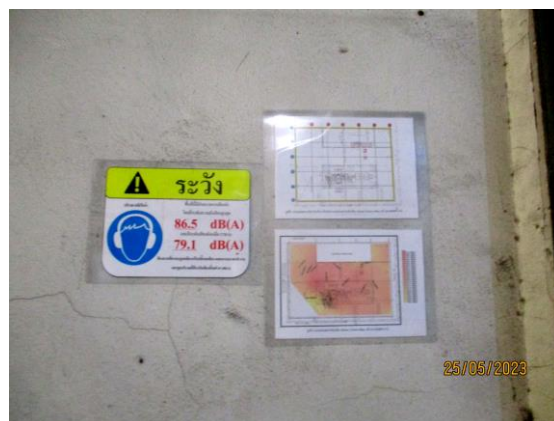
3. เสียง - จัดทำสัญลักษณ์หรือป้ายเตือนในบริเวณที่มีระดับเสียงดังเกิน 85 เดซิเบล (เอ) - จัดให้มีอุปกรณ์ป้องกันอันตรายส่วนบุคคล อาทิ ที่ครอบหู/ที่อุดหู สำหรับพนักงานที่ปฏิบัติงานหรือผู้ที่เข้าไปในบริเวณที่มีโอกาสได้รับเสียงดังเกินกว่า 85 เดซิเบล (เอ) และมีอุปกรณ์ดังกล่าวสำรองไว้อย่างเพียงพอ	ภายในพื้นที่โครงการ ภายในพื้นที่โครงการ	- โครงการติดป้ายสัญลักษณ์เตือนในบริเวณพื้นที่ที่มีระดับเสียงดังเกิน 85 เดซิเบล (เอ) - โครงการจัดเตรียมอุปกรณ์ป้องกันอันตรายส่วนบุคคลให้กับพนักงานทุกคน และกำหนดให้บริษัทผู้รับเหมาที่เข้ามาทำงานในพื้นที่เสียงดังต้องสวมใส่อุปกรณ์ป้องกันอันตรายส่วนบุคคลตลอดระยะเวลาที่ปฏิบัติงาน	-	- รูปที่ 15 ป้ายเตือนบริเวณที่มีเสียงดัง - รูปที่ 3 พนักงานสวมใส่อุปกรณ์ป้องกันอันตรายส่วนบุคคล

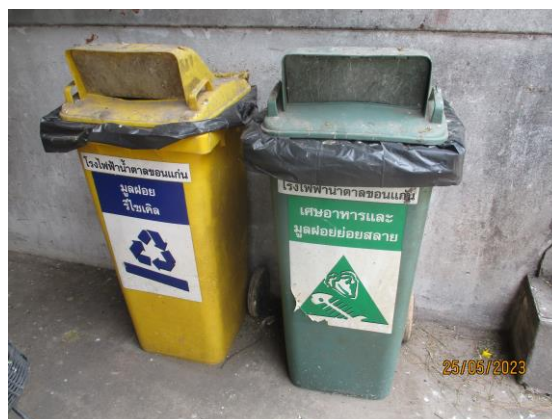
5. การจัดการกากของเสีย (ต่อ) - จัดเตรียมถังมูลฝอยเพื่อรองรับมูลฝอยทั่วไปที่เกิดขึ้นภายในโครงการอย่างเพียงพอก่อนรวบรวมนำไปกำจัดอย่างถูกหลักสุขาภิบาลต่อไปในพื้นที่ฝังกลบของเทศบาลนครขอนแก่น	ภายในพื้นที่โครงการ	- โครงการจัดเตรียมถังมูลฝอยเพื่อรองรับขยะมูลฝอยทั่วไปที่เกิดขึ้นภายในโครงการ และให้ บริษัท น้ำตาลขอนแก่น จำกัด (มหาชน) เป็นผู้ประสานงานให้เทศบาลตำบลลำน้ำพองเข้ามาดำเนินการเก็บขนทุกวันเสาร์เพื่อนำไปกำจัดอย่างถูกวิธีต่อไป	-	- รูปที่ 18 ถังขยะในพื้นที่โครงการ - ภาพผนวก 6ก

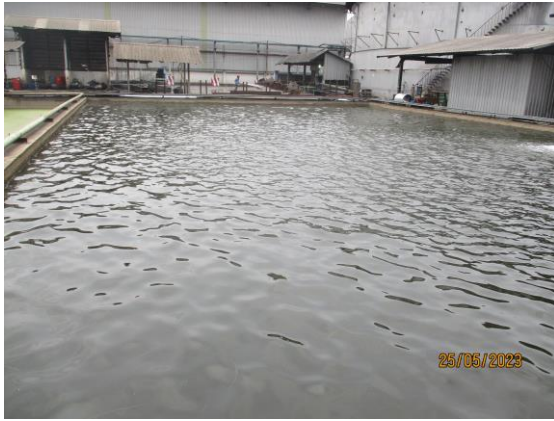
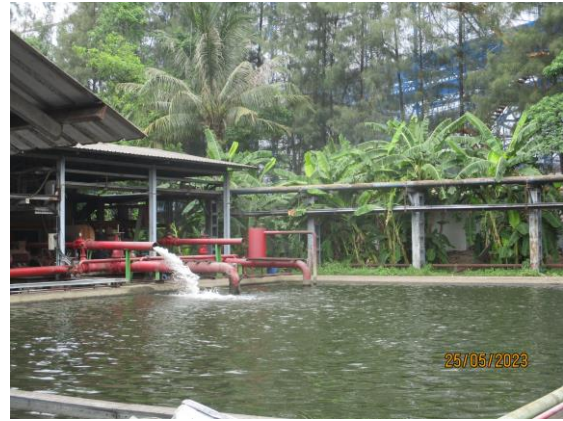
6. การระบายน้ำและป้องกันน้ำท่วม <ul style="list-style-type: none"> จัดสร้างระบบรวบรวมน้ำฝนภายในพื้นที่โครงการเชื่อมต่อกับบ่อเก็บน้ำฝนขนาด 1,000 ลบ.ม. ก่อนนำกลับมาใช้ใหม่ 	ภายในพื้นที่โครงการ	- โครงการมีระบบรวบรวมน้ำฝนภายในพื้นที่โครงการเชื่อมต่อกับบ่อเก็บน้ำฝนขนาด 1,000 ลบ.ม. ก่อนนำกลับมาใช้ในการรดน้ำต้นไม้ หรือ ฉีดพรมบริเวณพื้นที่โดยรอบหม้อไอน้ำ	-	- รูปที่ 19 บ่อรวบรวมน้ำฝน

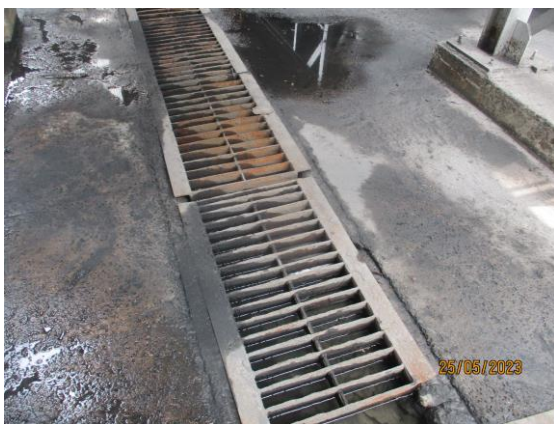
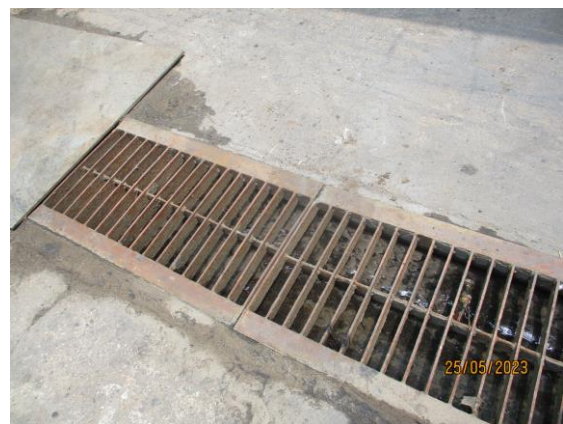
- ขุดลอกระบบระบายน้ำเป็นประจำเพื่อป้องกันการอุดตันและต้นเหิน	ภายในพื้นที่โครงการ	- โครงการมีเจ้าหน้าที่ดูแลตรวจสอบทำความสะอาดรางระบายน้ำภายในพื้นที่โครงการเบื้องต้นทุกวัน เพื่อป้องกันการอุดตันของระบบระบายน้ำโดยล่าสุดมีการขุดลอกเมื่อเดือนพฤษภาคม 2566	-	- รูปที่ 20 รางระบายน้ำ - รูปที่ 21 การขุดลอกระบบระบายน้ำ

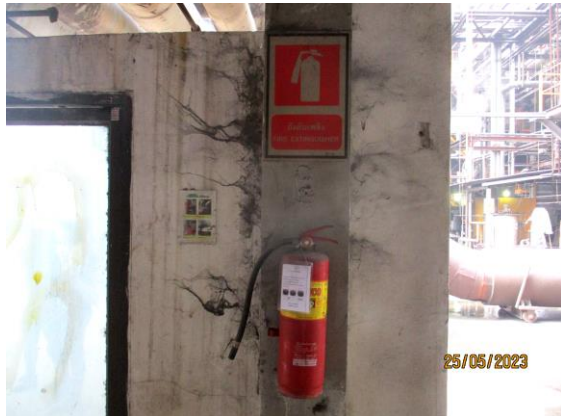
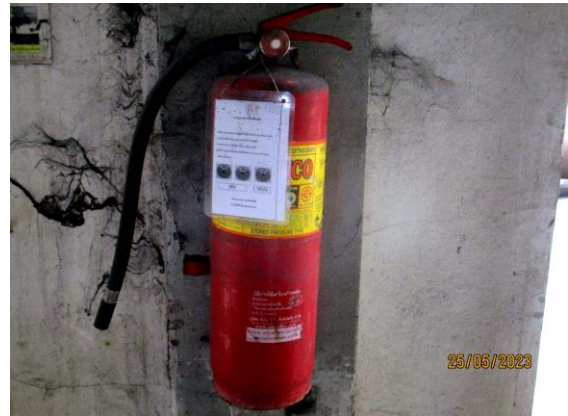
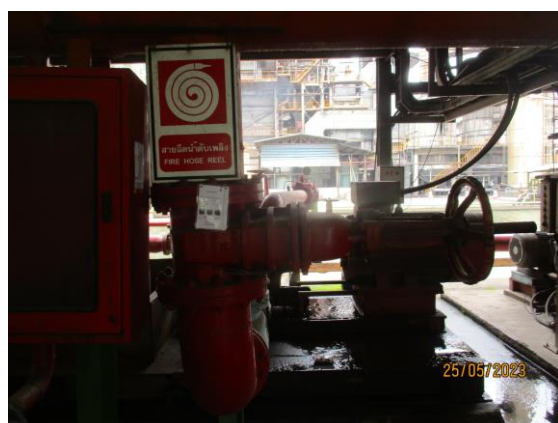
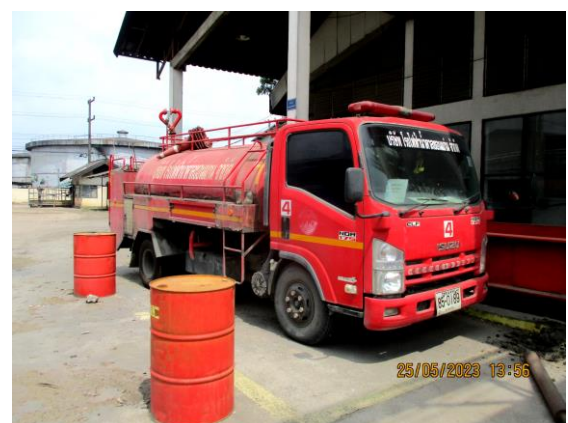
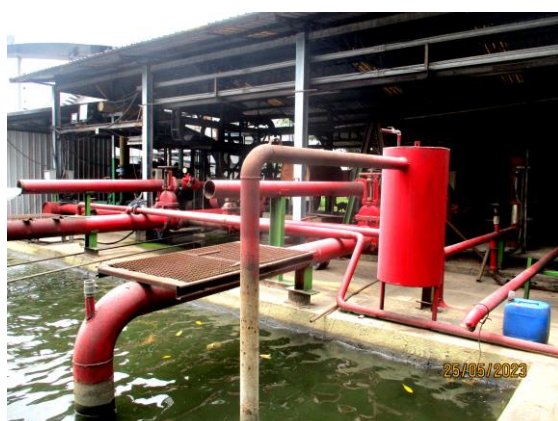
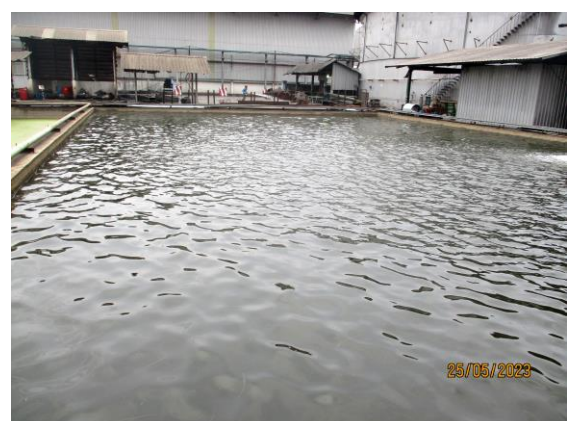
รูปที่ 24 ระบบเตือนภัยและอุปกรณ์ระงับอัคคีภัย (ต่อ)

- จัดให้มีระบบตรวจสอบ ตรวจจับ และสัญญาณเตือนภัยแบบอัตโนมัติ เพื่อเตือนภัยแก่พนักงานในการเตรียมพร้อมในกรณีเกิดเหตุฉุกเฉิน	ภายในพื้นที่โครงการ	- โครงการติดตั้งสัญญาณเตือนภัยอัตโนมัติในพื้นที่โครงการ เพื่อเตือนภัยแก่พนักงานในกรณีเกิดเหตุฉุกเฉิน	-	- รูปที่ 24 ระบบเตือนภัยและอุปกรณ์รับอัคคีภัย - ภาคผนวก 16ก - ภาคผนวก 17ก

- จัดให้มีอุปกรณ์ในการดับเพลิงอย่างเพียงพอตามกฎหมายหรือมาตรฐานสากลกำหนดไว้	ภายในพื้นที่โครงการ	- โครงการจัดเตรียมอุปกรณ์ในการดับเพลิงภายในพื้นที่โครงการ ซึ่งเป็นไปตามกฎหมายหรือมาตรฐานสากลกำหนด เช่น ถังดับเพลิงแบบมือถือ ถังดับเพลิงเคมี รถดับเพลิง และการตรวจสอบเป็นประจำทุกเดือน	-	- รูปที่ 24 ระบบเตือนภัยและอุปกรณ์รับอัคคีภัย - ภาคผนวก 16ก

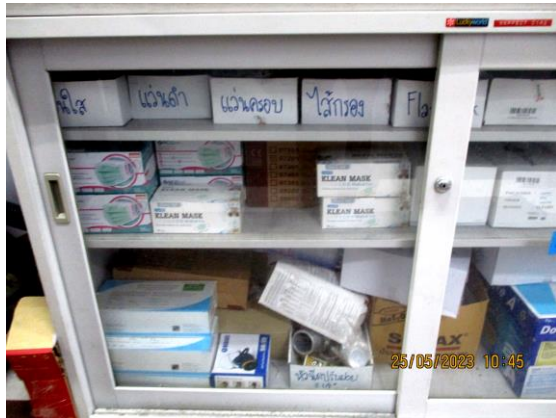
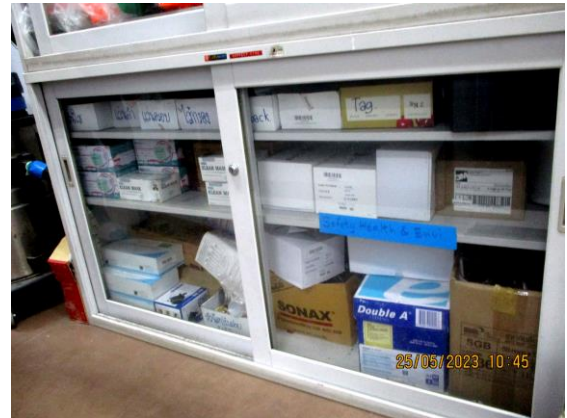
8. อาชีวอนามัยและความปลอดภัย (ต่อ) - จัดเตรียมอุปกรณ์ป้องกันอันตรายส่วนบุคคลให้เพียงพอและเหมาะสมกับประเภทงานแก่พนักงาน เช่น ที่ครอบหู ที่อุดหู แวนตานิรภัย รองเท้านิรภัย ถุงมือ หน้ากาก เป็นต้น	ภายในพื้นที่โครงการ	- โครงการจัดเตรียมอุปกรณ์ป้องกันอันตรายส่วนบุคคลสำหรับพนักงานไว้อย่างเพียงพอและเหมาะสมกับประเภทงาน เช่น ที่ครอบหู ที่อุดหู แวนตานิรภัย รองเท้านิรภัย ถุงมือ หน้ากาก เป็นต้น	-	- รูปที่ 25 อุปกรณ์ป้องกันอันตรายส่วนบุคคล

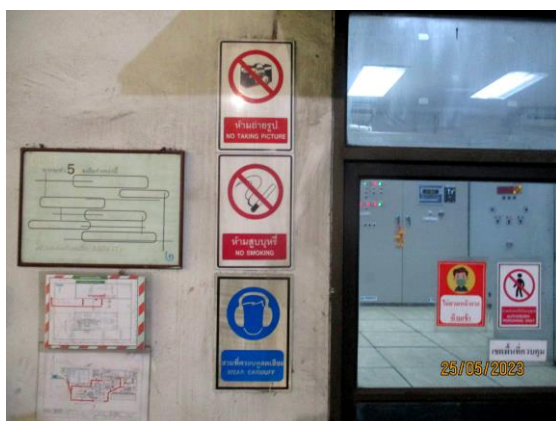
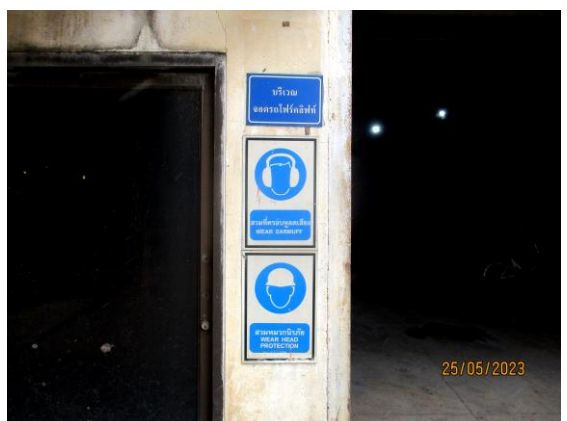
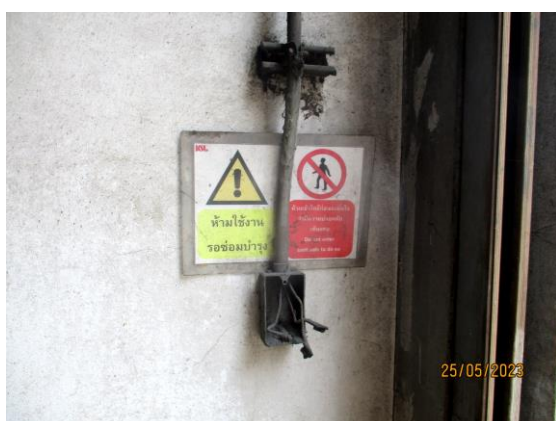
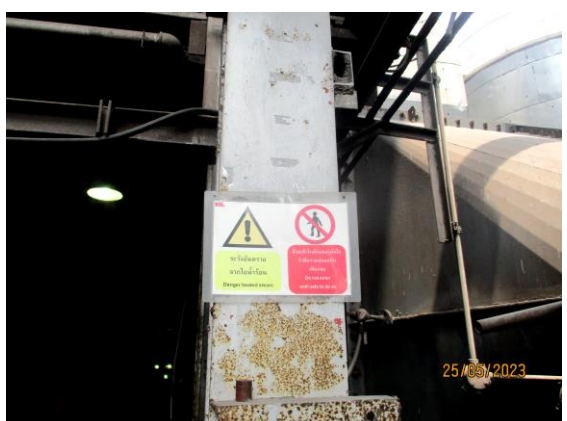
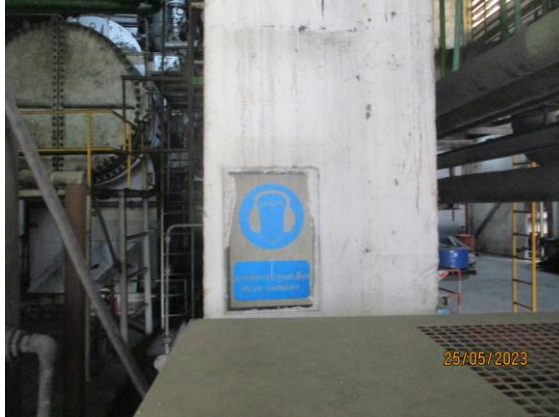
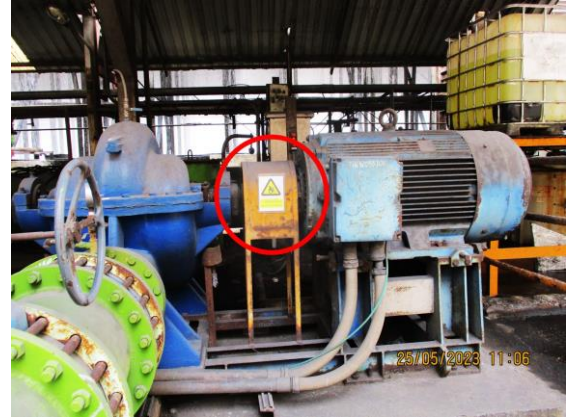
- การเข้าไปทำงานในพื้นที่ที่มีความเสี่ยงต่อการสัมผัสเสียงดัง ความร้อน สารเคมีและฝุ่นละอองให้สวมใส่อุปกรณ์ป้องกันอันตรายส่วนบุคคลให้ถูกต้องและเหมาะสมกับลักษณะงานทุกครั้ง	ภายในพื้นที่โครงการ	- โครงการทำการอบรมพนักงานทุกคน ที่เข้าไปปฏิบัติงานในพื้นที่ที่มีความเสี่ยงต้องสวมใส่อุปกรณ์ป้องกันอันตรายส่วนบุคคลให้ถูกต้องและเหมาะสมกับลักษณะงานทุกครั้ง รวมทั้งติดป้ายเตือนเพื่อให้พนักงานปฏิบัติตามกฎอย่างเคร่งครัด	-	- รูปที่ 3 พนักงานสวมใส่อุปกรณ์ป้องกันอันตรายส่วนบุคคล - รูปที่ 15 ป้ายเตือนบริเวณที่มีเสียงดัง - รูปที่ 26 ป้ายเตือนด้านความปลอดภัย - ภาคผนวก 11ก

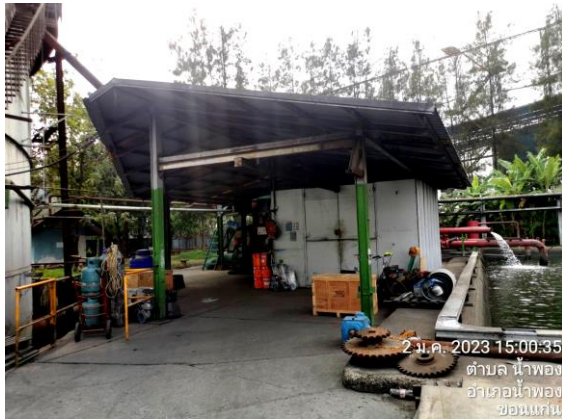
8. อาชีวอนามัยและความปลอดภัย (ต่อ) - ในการทำงานที่ต้องสัมผัสกับความร้อนตลอดเวลาจะต้องจัดตารางระยะเวลาทำงานและเวลาพักผ่อนอย่างสม่ำเสมอ พนักงานได้รับการชดเชยน้ำที่สูญเสียไปกำหนดให้มีการติดป้ายสัญลักษณ์เตือนภัย และกำหนดให้สวมใส่ชุดป้องกันความร้อนทุกครั้งก่อนเข้าไปทำงาน	ภายในพื้นที่โครงการ	- โครงการกำหนดให้พนักงานปฏิบัติงานบริเวณที่มีแหล่งกำเนิดความร้อนครั้งละไม่เกิน 30 นาที และผลัดเปลี่ยนหมุนเวียนปฏิบัติงานรวมทั้งจัดเตรียมที่พักผ่อนและน้ำดื่มไว้สำหรับพนักงานที่ปฏิบัติงานสัมผัสกับความร้อน เพื่อชดเชยการสูญเสียน้ำ และกำหนดให้พนักงานต้องสวมใส่ชุดป้องกันความร้อนตลอดเวลาปฏิบัติงาน	-	- รูปที่ 26 ป้ายเตือนด้านความปลอดภัย - รูปที่ 27 จุดพักและน้ำดื่มสำหรับพนักงาน

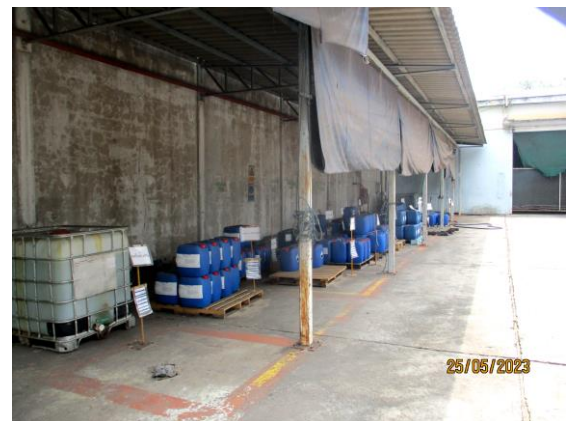
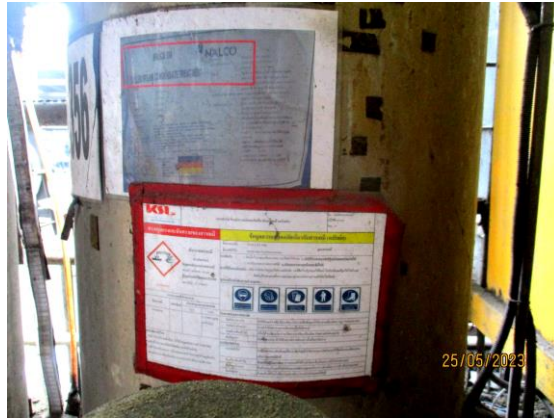
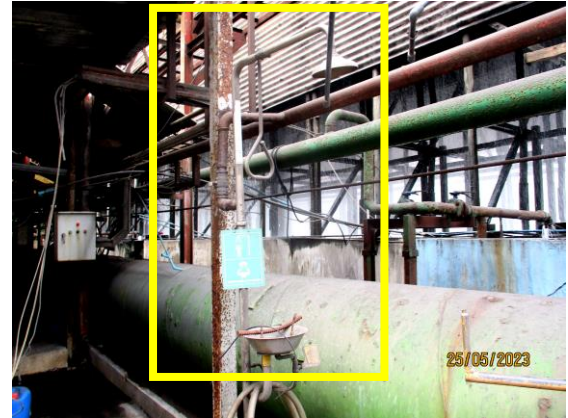
- พนักงานที่ทำงานเกี่ยวข้องกับสารเคมีจะต้องได้รับการอบรมและดำเนินการตามข้อมูลความปลอดภัยด้านเคมีภัณฑ์อย่างเคร่งครัด เพื่อป้องกันและลดผลกระทบที่จะเกิดขึ้นทั้งต่อสุขภาพของพนักงานและสภาพแวดล้อมโดยรวม	ภายในพื้นที่โครงการ	- โครงการมีการอบรมด้านอาชีวอนามัย และความปลอดภัยให้กับพนักงานในการปฏิบัติงานที่เกี่ยวข้องกับสารเคมี เพื่อป้องกันอันตรายและลดผลกระทบที่อาจเกิดขึ้น ตามแผนด้านอาชีวอนามัยและความปลอดภัยเป็นประจำทุกปี รวมทั้งมีพื้นที่จัดเก็บสารเคมี โดยแยกแต่ละประเภทอย่างชัดเจน	-	- รูปที่ 23 การอบรมด้านอาชีวอนามัยและความปลอดภัย - รูปที่ 28 พื้นที่จัดเก็บสารเคมี - ภาคผนวก 11ก
