บทที่ 2

ผลการปฏิบัติตามมาตรการป้องกันและแก้ไขผลกระทบสิ่งแวดล้อม

โครงการโรงงานผลิตยางเทอร์โมพลาสติก และพอลิเอไมด์ชนิดพิเศษ ของบริษัท ครุแร่ จีซี แอดวานซ์ แมททีเรียลส์ จำกัด (KGC) ได้ปฏิบัติตามมาตรการป้องกันและแก้ไขผลกระทบสิ่งแวดล้อมในรายงานการวิเคราะห์ผลกระทบสิ่งแวดล้อม ที่ได้รับความเห็นชอบจากคณะกรรมการผู้ชำนาญการฯ ตามหนังสือที่ ทส 1009.8/4598 ลงวันที่ 9 เมษายน 2561 (ภาคผนวก ก-1) และในปี พ.ศ. 2562 ได้จัดทำรายงานการเปลี่ยนแปลงรายละเอียดโครงการในรายงานการประเมินผลกระทบสิ่งแวดล้อมโครงการโรงงานผลิตยางเทอร์โมพลาสติกและพอลิเอไมด์ชนิดพิเศษ (ครั้งที่ 1) ซึ่งการนิคมอุตสาหกรรมแห่งประเทศไทย (กนอ.) โดยคณะกรรมการพิจารณารายงานผลกระทบสิ่งแวดล้อมเบื้องต้น และพิจารณาการเปลี่ยนแปลงรายละเอียดโครงการในรายงานการวิเคราะห์ผลกระทบสิ่งแวดล้อม ในการประชุมครั้งที่ 9/2562 เมื่อวันที่ 19 สิงหาคม 2562 มีมติเห็นชอบในรายงานดังกล่าว ซึ่งคณะกรรมการผู้ชำนาญการฯ มีมติรับทราบ ตามหนังสือที่ ทส 1010.8/17526 ลงวันที่ 20 ธันวาคม 2562 (ภาคผนวก ก-3) ต่อมาในเดือนพฤศจิกายน พ.ศ. 2562 โครงการได้ขอเปลี่ยนแปลงรายละเอียดโครงการในรายงานการประเมินผลกระทบสิ่งแวดล้อมโครงการโรงงานผลิตยางเทอร์โมพลาสติกและพอลิเอไมด์ชนิดพิเศษ (ครั้งที่ 2) ของบริษัท ครุแร่ จีซี แอดวานซ์ แมททีเรียลส์ จำกัด ซึ่งได้รับความเห็นชอบตามหนังสือที่ อก.5102.3.1/371

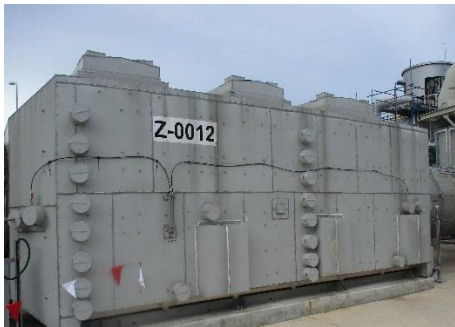
2.1 คุณภาพอากาศ	(1) ติดตั้งระบบเอสซีอาร์ (Selective Catalytic Reduction) ที่มีการบรรจุสารเร่งปฏิกิริยาอยู่ภายในและมีการใช้สารประกอบแอมโมเนียฉีดพ่นเข้าไป จำนวน 1 ชุด เพื่อควบคุมค่าก๊าซออกไซด์ของไนโตรเจนที่เกิดจากแหล่งกำเนิดมลพิษ ได้แก่ (1) หน่วยผลิตความร้อน (Hot Oil Heater) จำนวน 2 ชุด และ (2) เตาเผาทำลายก๊าซที่เหลือจากกระบวนการผลิต (Incinerator) จำนวน 1 ชุด ก่อนระบายก๊าซที่ผ่านการบำบัดออกปล่อยระบายมลพิษ	- โครงการได้มีการติดตั้งระบบเอสซีอาร์ (Selective Catalytic Reduction) ได้แก่ (1) หน่วยผลิตความร้อน (Hot Oil Heater) จำนวน 2 ชุด และ (2) เตาเผาทำลายก๊าซที่เหลือจากกระบวนการผลิต (Incinerator) จำนวน 1 ชุด เพื่อควบคุมค่าก๊าซออกไซด์ของไนโตรเจนที่เกิดจากแหล่งกำเนิดมลพิษ ก่อนระบายก๊าซที่ผ่านการบำบัดออกปล่อยระบายมลพิษ	- ไม่พบปัญหาในการดำเนินงาน	- ภาพที่ 2-1 ระบบเอสซีอาร์ - ภาพที่ 2-2 ระบบหอเผา

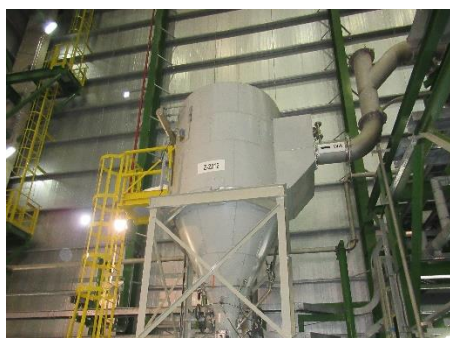
(9) กำหนดให้มีการติดตั้งเครื่องดักฝุ่นแบบ Cyclone Separator และ Bag Filter เพื่อดักเศษยางที่อาจปะปนมากับอากาศที่เกิดจาก Dryer และไซโล ก่อนที่จะระบายอากาศผ่านระบบดักฝุ่นออกทางปล่องของส่วนกำจัดความชื้นและอบแห้งต่อไป	- โครงการได้มีการติดตั้งเครื่องดักฝุ่นแบบ Cyclone Separator และ Bag Filter เพื่อดักเศษยางที่อาจปะปนมากับอากาศที่เกิดจาก Dryer และไซโล ก่อนที่จะระบายอากาศผ่านระบบดักฝุ่นออกทางปล่องของส่วนกำจัดความชื้นและอบแห้งต่อไป	- ไม่พบปัญหาในการดำเนินงาน	- ภาพที่ 2-3 เครื่องดักฝุ่นแบบ Cyclone Separator - ภาพที่ 2-4 เครื่องดักฝุ่นแบบ Bag Filter

(11) ออกแบบและเลือกใช้อุปกรณ์ที่เกี่ยวข้องสาร 1,3 บิวทาไดอินที่เป็นแบบป้องกันการรั่วซึม (Zero Emission) ได้แก่ การเลือกใช้ข้อต่อ หน้าแปลน และเลือกใช้วาล์วควบคุมการเปิดปิดชนิดที่ไม่มีการรั่วไหล ยกตัวอย่างเช่น Bellow seal valve เป็นต้น และเลือกใช้เครื่องสูบลูกที่เป็นแบบปิด ยกตัวอย่างเช่น sealless pump เป็นต้น	- โครงการได้มีการติดตั้งเครื่องดักฝุ่นแบบ Cyclone Separator และ Bag Filter เพื่อดักเศษยางที่อาจปะปนมากับอากาศที่เกิดจาก Dryer และไซโล ก่อนที่จะระบายอากาศผ่านระบบดักฝุ่นออกทางปล่องของส่วนกำจัดความชื้นและอบแห้งต่อไป	- ไม่พบปัญหาในการดำเนินงาน	- ภาพที่ 2-3 เครื่องดักฝุ่นแบบ Cyclone Separator - ภาพที่ 2-4 เครื่องดักฝุ่นแบบ Bag Filter

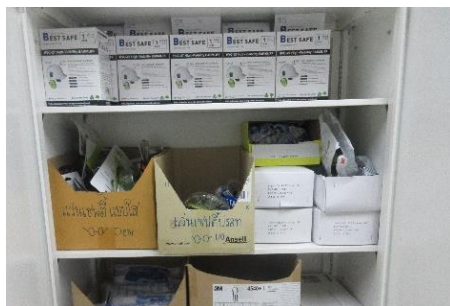
ภาพที่ 2-5 อุปกรณ์และอะไหล่สำรองของเครื่องจักร

(17) จัดเตรียมอุปกรณ์และอะไหล่ของระบบควบคุมมลพิษทางอากาศให้เพียงพอ เพื่อให้สามารถซ่อมแซมได้ทันทีเมื่อระบบขัดข้อง	- โครงการได้มีการจัดเตรียมอุปกรณ์และอะไหล่ของระบบควบคุมมลพิษทางอากาศให้เพียงพอ เพื่อให้สามารถซ่อมแซมได้ทันทีเมื่อระบบขัดข้อง	- ไม่พบปัญหาในการดำเนินงาน	- ภาพที่ 2-5 อุปกรณ์และอะไหล่สำรองของเครื่องจักรและระบบบำบัดต่างๆ

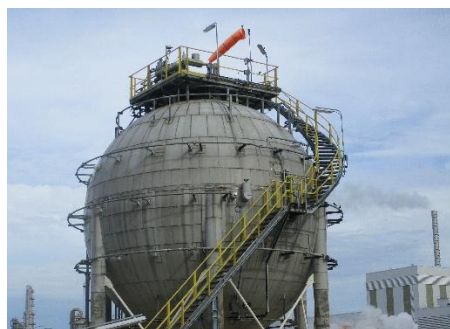
ภาพที่ 2-7 ถังเก็บ 1,3-บิวทาไดอิน

ผลกระทบสิ่งแวดล้อม	มาตรการป้องกันและแก้ไขผลกระทบสิ่งแวดล้อม	รายละเอียดของการปฏิบัติตามมาตรการฯ	ปัญหา/อุปสรรคและการแก้ไข	เอกสารอ้างอิง
2.1 คุณภาพอากาศ (ต่อ)	(20) กำหนดให้มีการติดตั้งอุปกรณ์ตรวจวัดก๊าซแบบต่อเนื่อง (Gas Detector) บริเวณพื้นที่ถังเก็บกากและพื้นที่การผลิตหลักที่มีการใช้ 1,3-บิวทาไดอิน ในปริมาณมากเพื่อตรวจสอบการรั่วซึม	- โครงการได้มีการติดตั้งอุปกรณ์ตรวจวัดก๊าซแบบต่อเนื่อง (Gas Detector) บริเวณพื้นที่ถังเก็บกากและพื้นที่การผลิตหลักที่มีการใช้ 1,3-บิวทาไดอิน ซึ่งถังเก็บกากจะเป็นระบบปิด	- ไม่พบปัญหาในการดำเนินงาน	- ภาพที่ 2-7 ถังเก็บกาก 1,3-บิวทาไดอิน - ภาพที่ 2-8 Gas Detector

(22) กำหนดให้มีการออกแบบถังเก็บ 1,3-บิวทาไดอินที่เป็นระบบปิด และมีการติดตั้งอุปกรณ์ควบคุมความดันเพื่อความปลอดภัย กรณีที่มีการระบายก๊าซออกผ่านวาล์วฉุกเฉินให้รวมก๊าซข้างต้นไปเผาทำลายที่หอเผา โดยไม่มีการระบายก๊าซออกสู่บรรยากาศโดยตรง	- โครงการได้มีการติดตั้งอุปกรณ์ตรวจวัดก๊าซแบบต่อเนื่อง (Gas Detector) บริเวณพื้นที่ถังเก็บกากและพื้นที่การผลิตหลักที่มีการใช้ 1,3-บิวทาไดอิน ซึ่งถังเก็บกากจะเป็นระบบปิด และติดตั้งระบบรวบรวมก๊าซที่เกิดจากวาล์วระบายความดันทำงานเมื่อนำเข้าไปเผาทำลายที่หอเผาของโครงการโดยไม่มีการระบายก๊าซจากถังออกสู่ภายนอกโดยตรง	- ไม่พบปัญหาในการดำเนินงาน	- ภาพที่ 2-7 ถังเก็บกาก 1,3-บิวทาไดอิน - ภาพที่ 2-8 Gas Detector - ภาพที่ 2-9 วาล์วระบายความดัน

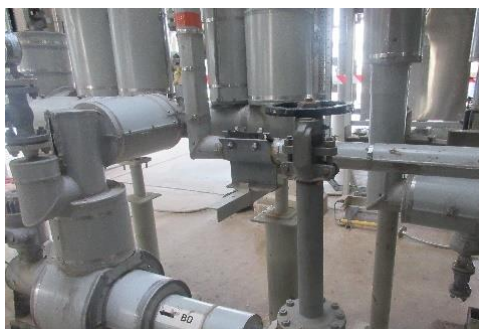
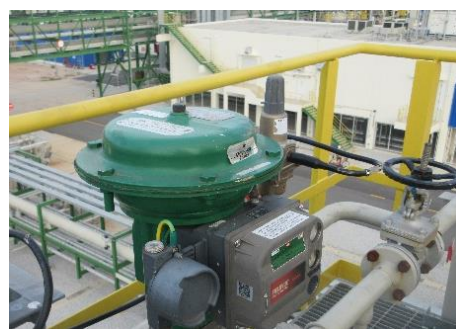
ภาพที่ 2-9 วาล์วระบายความดันที่ท่อเผา/วาล์วฉุกเฉิน

(21) ติดตั้งระบบรวบรวมก๊าซที่เกิดจากวาล์วระบายความดันทำงานเมื่อนำเข้าไปเผาทำลายที่หอเผาของโครงการโดยไม่มีการระบายก๊าซจากถังออกสู่ภายนอกโดยตรง	- โครงการได้มีการติดตั้งระบบรวบรวมก๊าซที่เกิดจากวาล์วระบายความดันทำงานเมื่อนำเข้าไปเผาทำลายที่หอเผาของโครงการโดยไม่มีการระบายก๊าซจากถังออกสู่ภายนอกโดยตรง	- ไม่พบปัญหาในการดำเนินงาน	- ภาพที่ 2-9 วาล์วระบายความดัน
