## บทที่ 2

### การปฏิบัติตามมาตรการป้องกัน และแก้ไขผลกระทบสิ่งแวดล้อม

**ตารางที่ 2.2-1** ผลการปฏิบัติตามมาตรการป้องกันและแก้ไขผลกระทบสิ่งแวดล้อม (ระยะดำเนินการ) โครงการโรงงานอลูมิเนียมส่วนขยายครั้งที่ 2 (ครั้งที่ 1)  
ของ บริษัท อลูคอน จำกัด (มหาชน) ระหว่างเดือนมกราคม-มิถุนายน 2566

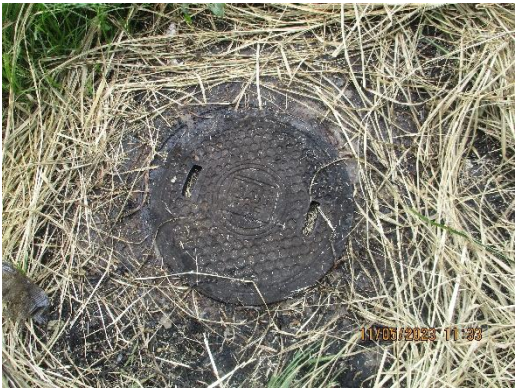
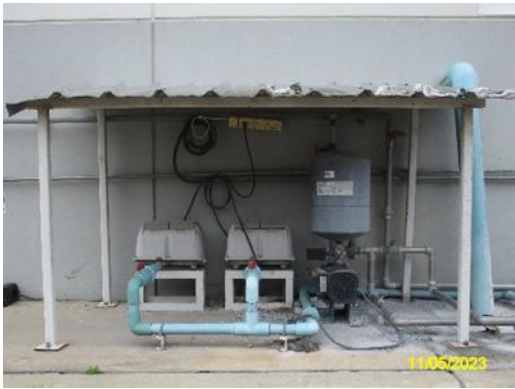
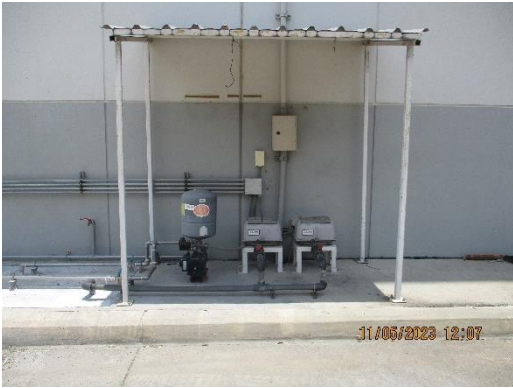
<p>ถังบำบัดน้ำเสียสำเร็จรูปรุ่น AKZ-08</p>	<p>ถังบำบัดน้ำเสียสำเร็จรูปรุ่น ABC-30</p>

<p>ถังบำบัดน้ำเสียสำเร็จรูปรุ่น STBF-6000</p>	
<p>รูปที่ 4 ถังบำบัดน้ำเสียสำเร็จรูป</p>

มาตรการป้องกันและแก้ไขผลกระทบสิ่งแวดล้อม	สถานที่ดำเนินการ	ผลการปฏิบัติตามมาตรการฯ	ปัญหา อุปสรรค ที่ไม่สามารถ ปฏิบัติตามมาตรการ และแนวทางแก้ไข	หลักฐานและ เอกสารอ้างอิง
<b>3. คุณภาพน้ำ (ต่อ)</b> - กำหนดให้จัดการน้ำเสียที่เกิดขึ้นจากโครงการดังนี้ 1) น้ำเสียจากสำนักงานปริมาณรวม 58 ลูกบาศก์เมตร/วัน จะถูกบำบัดด้วยถังบำบัดน้ำเสียสำเร็จรูปรุ่น STBF-6000 ขนาด 3.6 ลูกบาศก์เมตร/วัน จำนวน 7 ชุด และถังบำบัดน้ำเสียสำเร็จรูปรุ่น ABC-30 ขนาด 30 ลูกบาศก์เมตร/วัน จำนวน 3 ชุด	- ถังบำบัดน้ำเสียสำเร็จรูป	- โครงการมีการติดตั้งถังบำบัดน้ำเสียสำเร็จรูปสำหรับบำบัดน้ำเสียที่รวบรวมจากสำนักงานของโครงการ	-	- รูปที่ 4 ถังบำบัดน้ำเสียสำเร็จรูป

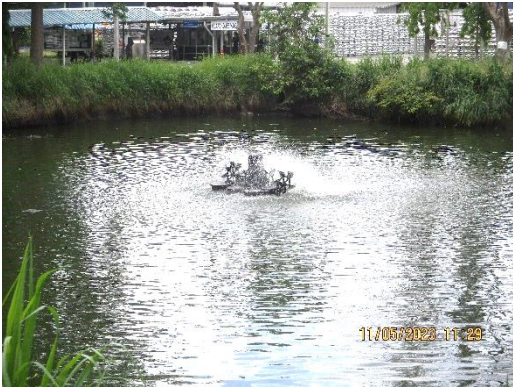
<p>รูปที่ 5 บ่อพักน้ำทิ้งขนาด 4,000 ลูกบาศก์เมตร</p>

มาตรการป้องกันและแก้ไขผลกระทบสิ่งแวดล้อม	สถานที่ดำเนินการ	ผลการปฏิบัติตามมาตรการฯ	ปัญหา อุปสรรคที่ไม่สามารถปฏิบัติตามมาตรการและแนวทางแก้ไข	หลักฐานและเอกสารอ้างอิง
<b>3. คุณภาพน้ำ (ต่อ)</b> 2) น้ำเสียจากการชำระล้างอื่นๆ จะถูกรวบรวมลงสู่บ่อบำบัดน้ำทิ้งขนาด 4,000 ลูกบาศก์เมตรของโครงการ นำไปรดน้ำต้นไม้ในพื้นที่สีเขียวและแนวกันชนต่อไป	- บ่อบำบัดน้ำทิ้งขนาด 4,000 ลบ.ม.	- โครงการรวบรวมน้ำเสียที่เกิดจากการชำระล้างต่างๆ ลงสู่บ่อบำบัดน้ำทิ้งขนาด 4,000 ลูกบาศก์เมตร พร้อมทั้งมีการตรวจวัดคุณภาพน้ำในบ่อดังกล่าวเป็นประจำเดือนละ 1 ครั้ง โดยในช่วงเดือนมกราคม-มิถุนายน 2566 พบว่า มีค่าอยู่ในเกณฑ์มาตรฐานตามประกาศกระทรวงอุตสาหกรรม เรื่องกำหนดมาตรฐานควบคุมการระบายน้ำทิ้งจากโรงงาน พ.ศ. 2560 และประกาศกระทรวงทรัพยากรธรรมชาติและสิ่งแวดล้อม เรื่องกำหนดมาตรฐานควบคุมการระบายน้ำทิ้งจากโรงงานอุตสาหกรรม นิคมอุตสาหกรรม และเขตประกอบการอุตสาหกรรม พ.ศ. 2559 อย่างไรก็ตามโครงการ ไม่มีการระบายน้ำเสียจากกระบวนการผลิตออกนอกโครงการ โดยน้ำทิ้งภายหลังการบำบัดทั้งหมดจะนำไปรดน้ำต้นไม้บริเวณพื้นที่สีเขียวและแนวกันชนของโครงการ	-	- ภาคผนวก ค ผลการตรวจวัดคุณภาพสิ่งแวดล้อม - รูปที่ 3 การรดน้ำต้นไม้ในพื้นที่สีเขียว - รูปที่ 5 บ่อบำบัดน้ำทิ้งขนาด 4,000 ลูกบาศก์เมตร

มาตรการป้องกันและแก้ไขผลกระทบสิ่งแวดล้อม	สถานที่ดำเนินการ	ผลการปฏิบัติตามมาตรการฯ	ปัญหา อุปสรรค ที่ไม่สามารถ ปฏิบัติตามมาตรการ และแนวทางแก้ไข	หลักฐานและ เอกสารอ้างอิง
<b>3. คุณภาพน้ำ (ต่อ)</b> - น้ำทิ้งภายหลังการบำบัดของโครงการทั้งหมดประมาณ 143 ลูกบาศก์เมตร/วัน โครงการจะนำไปรดพื้นที่สีเขียว และแนวกันชนของโครงการ ซึ่งมีพื้นที่ประมาณ 66,096 ตารางเมตร หรือ 41.31 ไร่ ซึ่งต้องการน้ำเพื่อรดต้นไม้และสนามหญ้าเท่ากับ 321 ลูกบาศก์เมตร/วัน สามารถรองรับน้ำทิ้งหลังการบำบัดจากกระบวนการผลิตของโครงการ ปริมาณ 143 ลูกบาศก์เมตร/วัน ได้ทั้งหมด น้ำทิ้งดังกล่าวจะถูกรวบรวมไปยังบ่อกักน้ำทิ้งก่อนนำไปรดน้ำต้นไม้ โดยแบ่งเป็นน้ำทิ้งจากโรงผลิตเหรียญอลูมิเนียม (จากพนักงานและกิจกรรมต่างๆ) และโรงอาหาร ปริมาณรวม 49 ลูกบาศก์เมตร/วัน จะรวบรวมไปยังบ่อกักน้ำทิ้งขนาด 4,000 ลูกบาศก์เมตร และน้ำทิ้งจากโรงผลิตกระป๋องและหลอดอลูมิเนียม (จากพนักงานและระบบ Venturi Booth) จะรวบรวมไปยังถังพักน้ำทิ้งขนาด 140 ลูกบาศก์เมตร โดยโครงการจะไม่ระบายน้ำทิ้งออกนอกโครงการ	- บ่อกักน้ำทิ้งขนาด 4,000 ลบ.ม. และถังพักน้ำทิ้งขนาด 140 ลบ.ม.	- โครงการรวบรวมน้ำทิ้งจากโรงผลิตเหรียญอลูมิเนียม (จากพนักงานและกิจกรรมต่างๆ) และโรงอาหาร ไปยังบ่อกักน้ำทิ้งขนาด 4,000 ลูกบาศก์เมตร สำหรับน้ำทิ้งจากโรงผลิตกระป๋องและหลอดอลูมิเนียม (จากพนักงานและระบบ Venturi Booth) จะรวบรวมไปยังถังพักน้ำทิ้งขนาด 140 ลูกบาศก์เมตร พร้อมทั้งมีการตรวจวัดคุณภาพน้ำในบ่อดังกล่าวเป็นประจำเดือนละ 1 ครั้ง โดยในช่วงเดือนมกราคม-มิถุนายน 2566 พบว่า มีค่าอยู่ในเกณฑ์มาตรฐานตามประกาศกระทรวงอุตสาหกรรม เรื่องกำหนดมาตรฐานควบคุมการระบายน้ำทิ้งจากโรงงาน พ.ศ. 2560 และประกาศกระทรวงทรัพยากรธรรมชาติและสิ่งแวดล้อม เรื่องกำหนดมาตรฐานควบคุมการระบายน้ำทิ้งจากโรงงานอุตสาหกรรม นิคมอุตสาหกรรม และเขตประกอบการอุตสาหกรรม พ.ศ. 2559 อย่างไรก็ตามโครงการ ไม่มีการระบายน้ำเสียจากกระบวนการผลิตออกนอกโครงการ โดยน้ำทิ้งภายหลังการบำบัดทั้งหมดจะนำไปรดน้ำต้นไม้บริเวณพื้นที่สีเขียวและแนวกันชนของโครงการ	-	- ภาคผนวก ค ผลการตรวจวัดคุณภาพสิ่งแวดล้อม - รูปที่ 3 การรดน้ำต้นไม้ในพื้นที่สีเขียว - รูปที่ 5 บ่อกักน้ำทิ้งขนาด 4,000 ลูกบาศก์เมตร

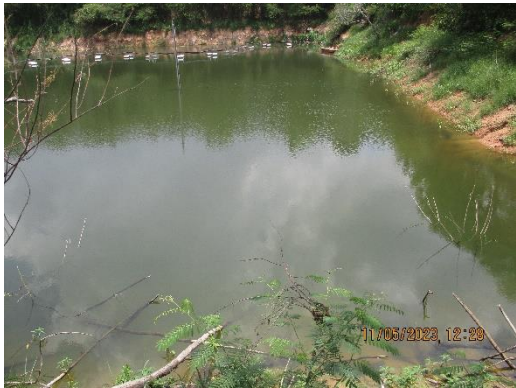
<p>รูปที่ 9 รางระบายน้ำฝนของโครงการ</p>	<p>รูปที่ 10 บ่อน้ำฝน</p>

มาตรการป้องกันและแก้ไขผลกระทบสิ่งแวดล้อม	สถานที่ดำเนินการ	ผลการปฏิบัติตามมาตรการฯ	ปัญหา อุปสรรค ที่ไม่สามารถ ปฏิบัติตามมาตรการ และแนวทางแก้ไข	หลักฐานและ เอกสารอ้างอิง
<b>4. การระบายน้ำและการป้องกันน้ำท่วม</b> - สร้างระบบระบายน้ำฝนและน้ำเสียแยกกัน และดูแลไม่ให้น้ำเสียปนเปื้อนในรางระบายน้ำฝน	- ภายในพื้นที่โครงการ	- โครงการจัดให้มีระบบระบายน้ำฝนแยกกับระบบระบายน้ำเสียและจัดให้มีเจ้าหน้าที่ตรวจสอบการระบายน้ำภายในโครงการให้มีประสิทธิภาพอยู่เสมอและป้องกันไม่ให้น้ำเสียปนเปื้อนในรางระบายน้ำฝน	-	- รูปที่ 8 ท่อระบายน้ำเสียของโครงการ - รูปที่ 9 รางระบายน้ำฝนของโครงการ

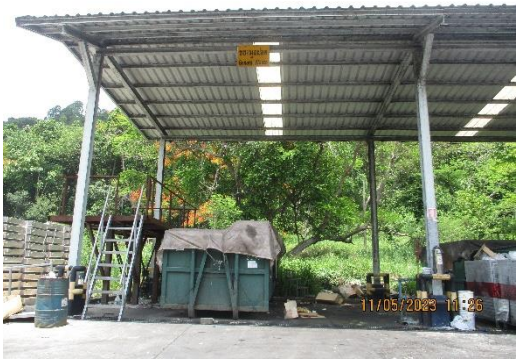
<p>รูปที่ 12 ลานกองเก็บขยะ</p>	<p>รูปที่ 13 ถังเก็บเศษอาหาร</p>

มาตรการป้องกันและแก้ไขผลกระทบสิ่งแวดล้อม	สถานที่ดำเนินการ	ผลการปฏิบัติตามมาตรการฯ	ปัญหา อุปสรรค ที่ไม่สามารถ ปฏิบัติตามมาตรการ และแนวทางแก้ไข	หลักฐานและ เอกสารอ้างอิง
<b>6. สิ่งปฏิกูลหรือวัสดุที่ไม่ใช้แล้ว</b> - สิ่งปฏิกูลหรือวัสดุที่ไม่ใช้แล้วตามประกาศกระทรวงอุตสาหกรรม พ.ศ. 2548 ให้โครงการจัดการสิ่งปฏิกูล หรือวัสดุที่ไม่ใช้แล้วตามที่กฎหมายกำหนดและดำเนินการขออนุญาตกับกรมโรงงานอุตสาหกรรม	- ภายในพื้นที่โครงการ	- โครงการมีการกำจัดสิ่งปฏิกูล หรือ วัสดุที่ไม่ใช้แล้วตามประกาศกระทรวงอุตสาหกรรม พ.ศ. 2548 และมีการขออนุญาตกับกรมโรงงานอุตสาหกรรมก่อนนำออกจากพื้นที่โครงการทุกครั้ง	-	- ภาคผนวก 9 ข หนังสือขออนุญาตนำวัสดุที่ไม่ใช้แล้วออกนอกบริเวณโรงงาน (สก.2)
<b>6.1 ขยะมูลฝอยทั่วไปจากการอุปโภคบริโภคของพนักงาน</b> - ขยะพลาสติกจากอาคารสำนักงานและโรงอาหาร โครงการจะรวบรวมเก็บไว้บริเวณลานกองเก็บขยะ ก่อนส่งให้ผู้รับซื้อเศษวัสดุมารับซื้อต่อจากโรงงานเพื่อนำไป Recycle ต่อไป	- ภายในพื้นที่โครงการ	- โครงการรวบรวมขยะพลาสติกจากอาคารสำนักงาน และโรงอาหารไว้บริเวณลานกองเก็บขยะ ก่อนส่งให้หน่วยงานที่ได้รับอนุญาตจากหน่วยงานราชการเป็นผู้รับซื้อเพื่อนำไป Recycle ต่อไป	-	- ภาคผนวก 10 ข เอกสารกำกับการขนส่งของเสีย (Manifest) - ภาคผนวก 11 ข ใบอนุญาตให้รับทำการเก็บขนสิ่งปฏิกูล หรือ มูลฝอย (สัญญาว่าจ้างกำจัดขยะ) - รูปที่ 12 ลานกองเก็บขยะ

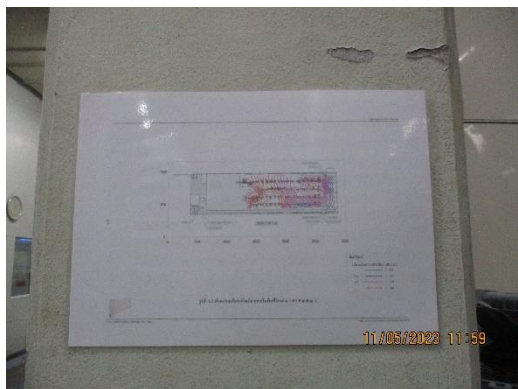
<p>รูปที่ 23 การติดป้ายผลการตรวจวัด Noise Contour ในบริเวณพื้นที่การทำงาน</p>	<p>รูปที่ 24 ประตูห้องกันเสียง บริเวณพื้นที่ปฏิบัติงาน</p>

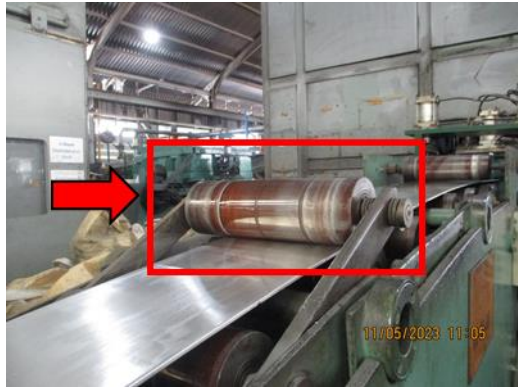
<p>รูปที่ 25 Rollers สำหรับกดแผ่นอลูมิเนียม</p>	<p>รูปที่ 26 วัสดุกันเหรียญที่เป็นพลาสติก</p>

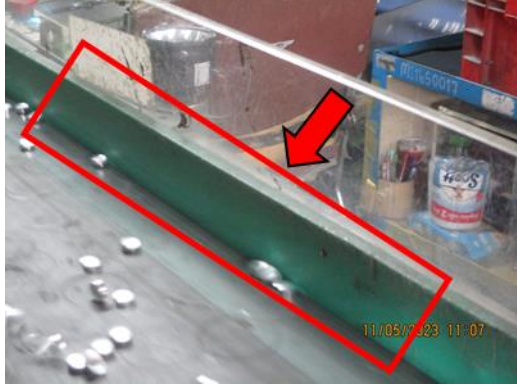
<p>รูปที่ 27 รางพลาสติกลำเลียงเหรียญ</p>	<p>รูปที่ 28 ผนังเครื่องคัดแยกและบรรจุเหรียญที่เป็นยาง</p>
