ผลการปฏิบัติตามมาตรการติดตาม  
ตรวจสอบผลกระทบสิ่งแวดล้อม

### ผลการปฏิบัติตามมาตรการติดตามตรวจสอบผลกระทบสิ่งแวดล้อม

ตารางที่ 3.4-1 (ต่ำ) มาตรการเพื่อ减低ผลกระทบสิ่งแวดล้อม โดยทางรายการค่ามาตรฐาน The Lofts Asoke (ระยะดำเนินการ)

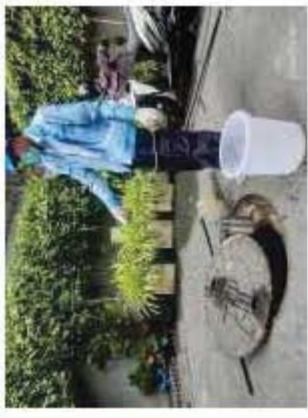
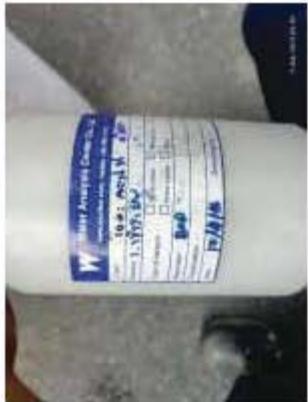
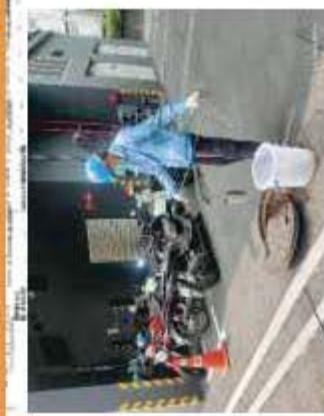
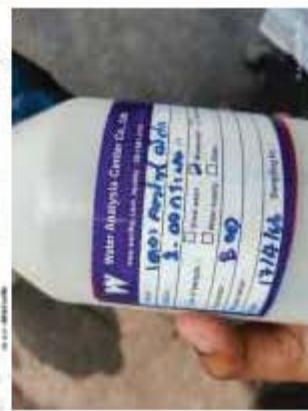
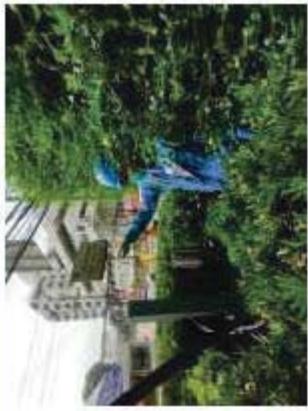
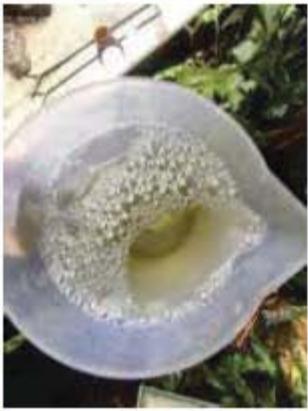
การเก็บตัวอย่างน้ำจดเพื่อเชิงลึกการระบายน้ำบ้านที่เสีย

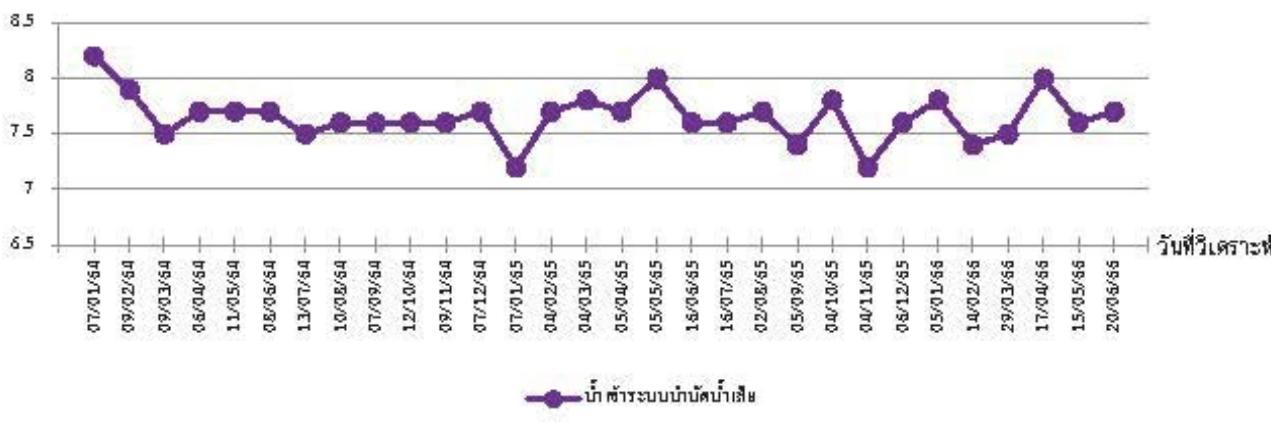
### ความเป็นกรด-鹼ด่าง (pH)

ภาพที่ 3.5.3-2 กราฟเปรียบเทียบผลการตรวจคุณภาพน้ำที่ใช้สำหรับบ้าน้ำเสีย ในปี พ.ศ. 2564 ถึงปัจจุบัน

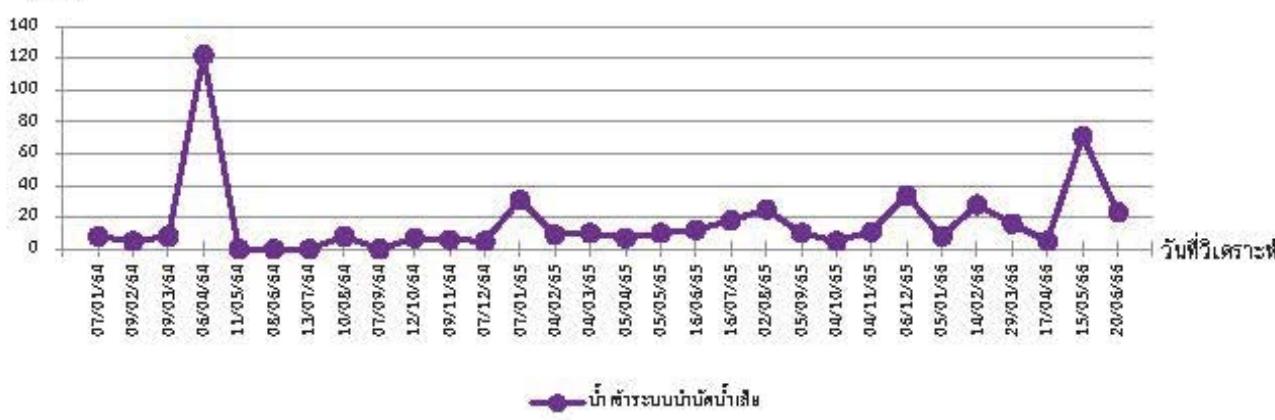
## น้ำมันและไขมัน (Faat Oil and Grease)

ภาพที่ 3.5.3-2 (ต่อ) กราฟเปรียบเทียบผลการตรวจคุณภาพน้ำทึ่งเข้าระบบบำบัดน้ำเสีย ในปี พ.ศ. 2564 ถึงปัจจุบัน

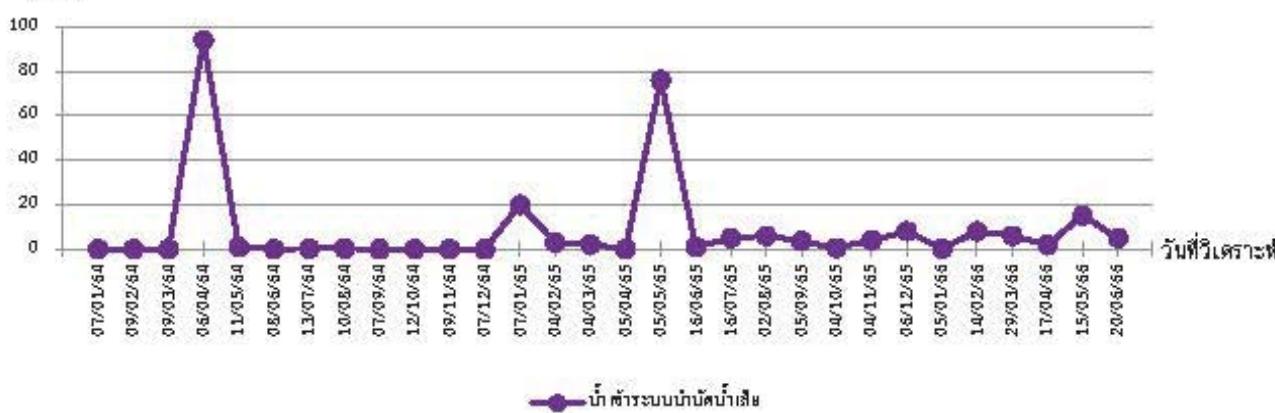
## ตะกอนหนัก (Settleable Solids)

ภาพที่ 3.5.3-2 (ต่อ) กราฟเปรียบเทียบผลการตรวจคุณภาพน้ำทิ้งเข้าระบบบำบัดน้ำเสีย ในปี พ.ศ. 2564 ถึงปัจจุบัน

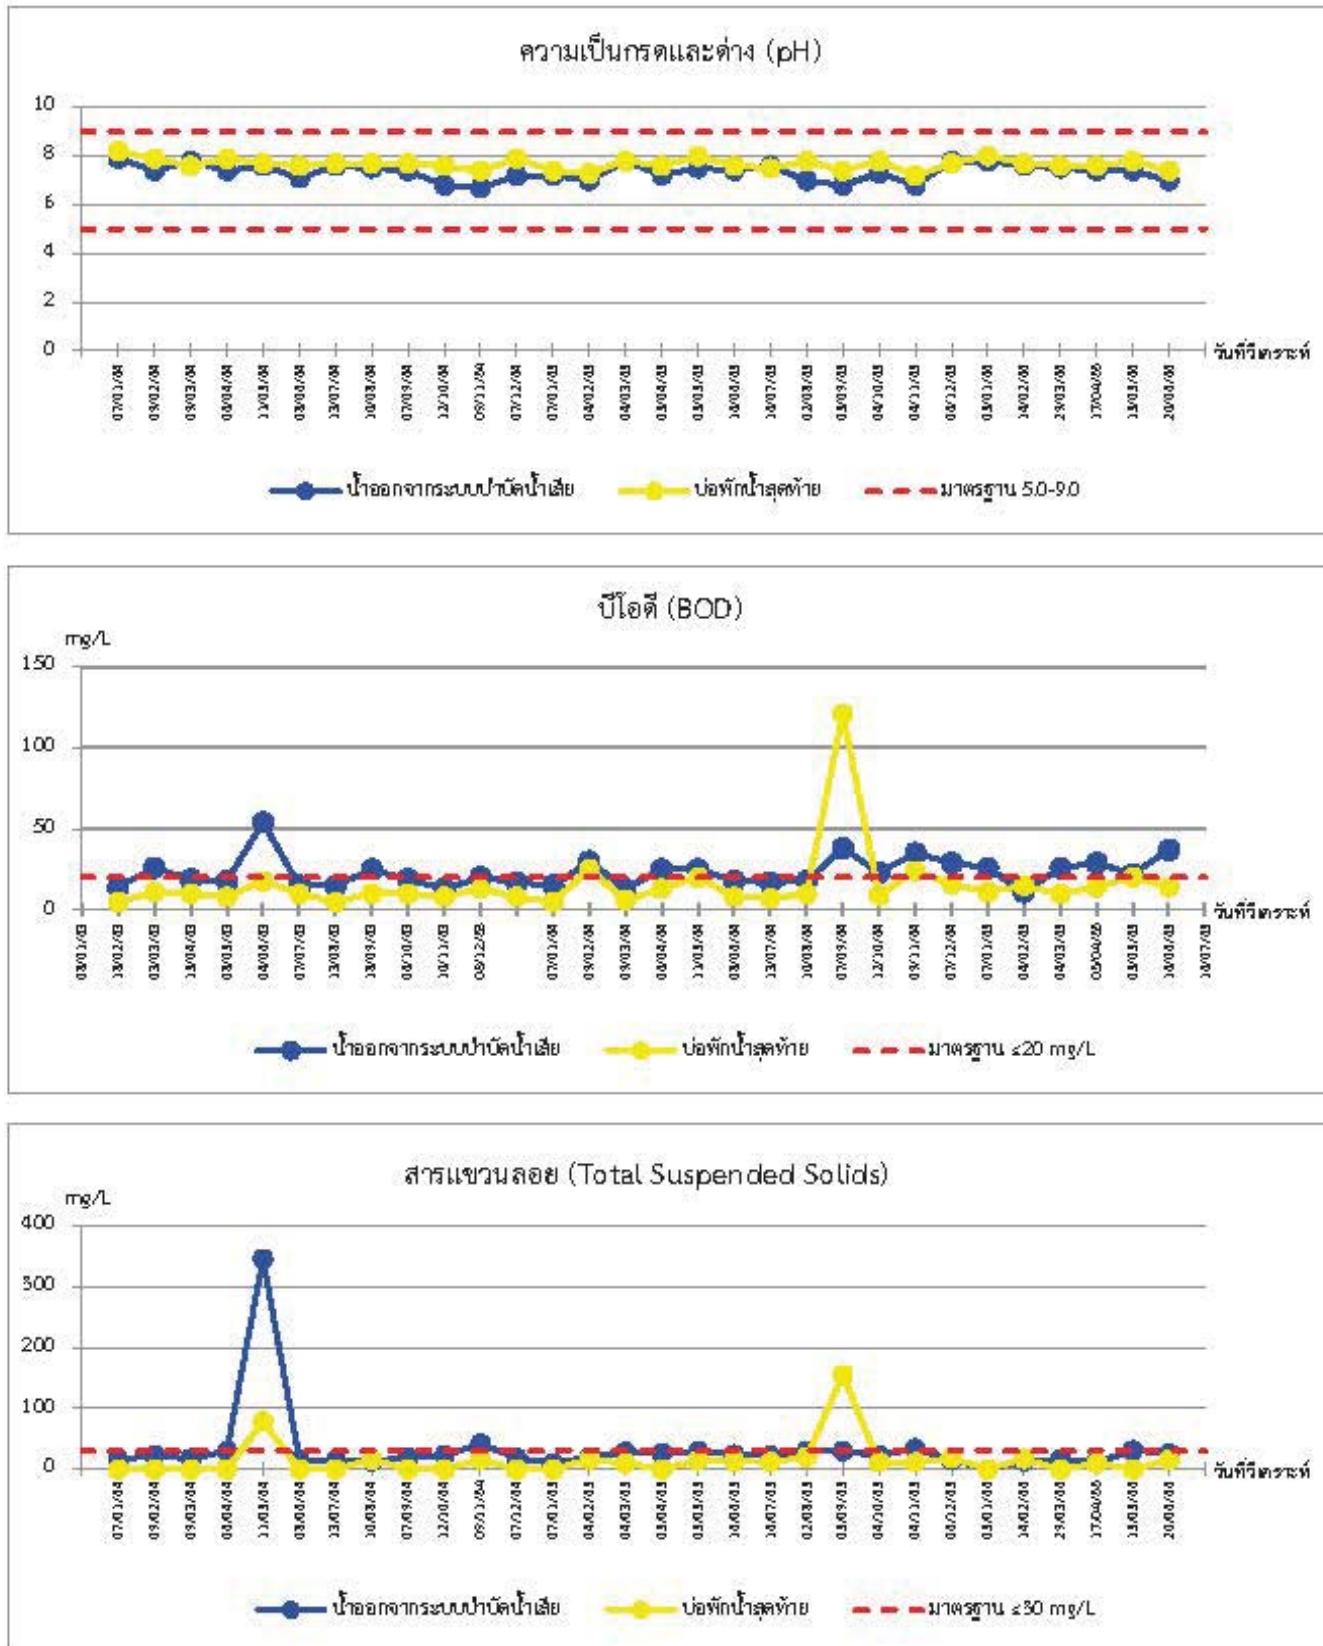
ภาพที่ 3.5.3-3 กราฟเปรียบเทียบผลการตรวจคุณภาพน้ำที่ออกจากระบบบำบัดน้ำเสีย และบ่อพักน้ำสุดท้าย ในปี พ.ศ. 2564 ถึงปัจจุบัน

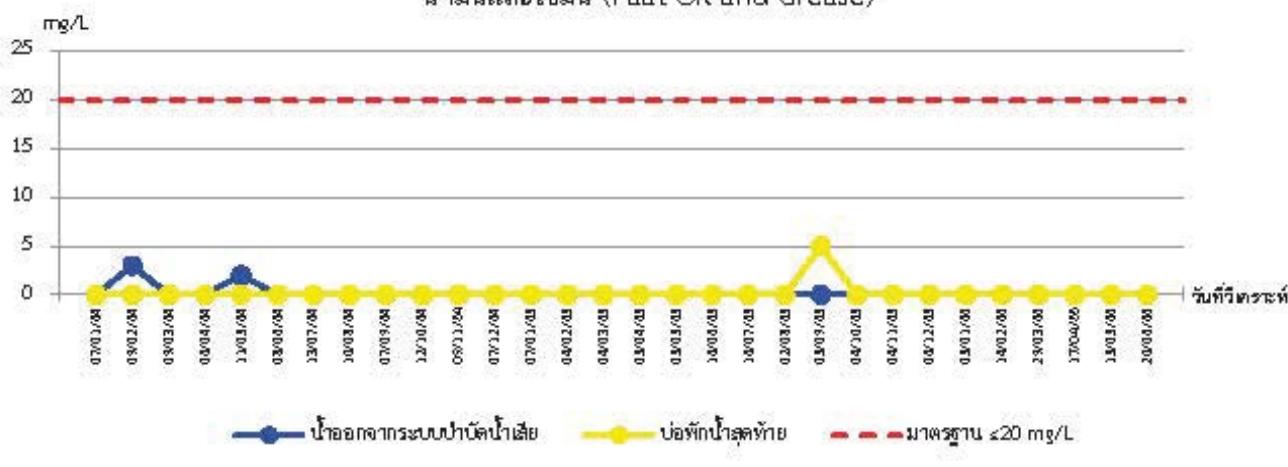
### น้ำมันและไขมัน (Faat Oil and Grease)

ภาพที่ 3.5.3-3 (ต่อ) กราฟเปรียบเทียบผลการตรวจวัดคุณภาพน้ำทึ้งของกระบวนการบำบัดน้ำเสีย และบ่อพักน้ำเสียห้วยใหญ่ในปี พ.ศ. 2564 ถึงปัจจุบัน

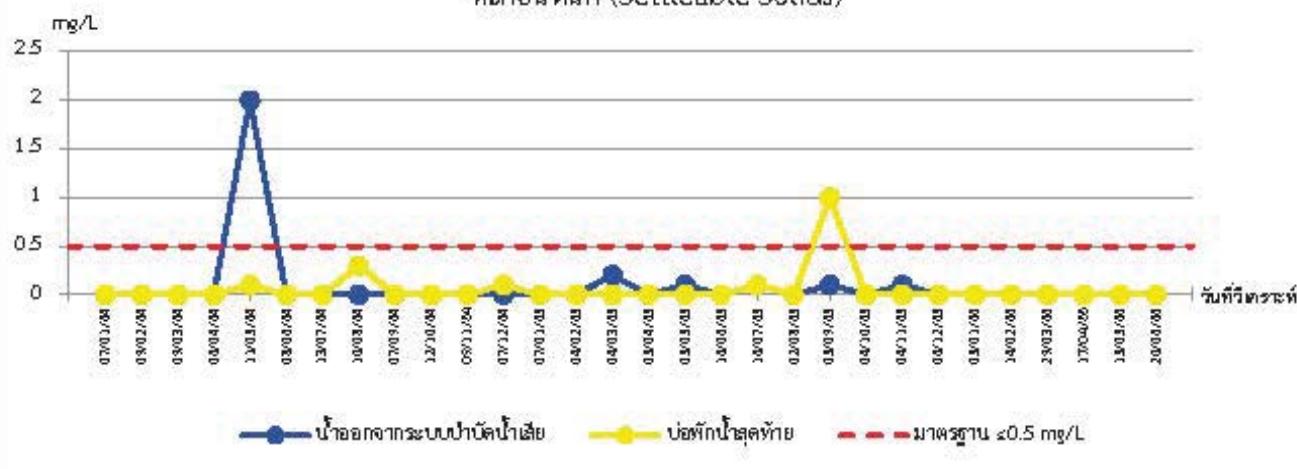
### ตะกอนหนัก (Settleable Solids)

ภาพที่ 3.5.3-3 (ต่อ) กราฟเปรียบเทียบผลการตรวจวัดคุณภาพน้ำทึบอกรากระบบท่ำน้ำเสีย และบ่อพักน้ำสุดท้าย ในปี พ.ศ. 2564 ถึงปัจจุบัน
