ผลการปฏิบัติตามมาตรการติดตาม  
ตรวจสอบผลกระทบสิ่งแวดล้อม

## บทที่ 3

## ผลการดำเนินการตามมาตรการติดตามตรวจสอบผลกระทบสิ่งแวดล้อม

โครงการ 185 Rajadamri ตั้งอยู่ที่ถนนราชดำริ แขวงลุมพินี เขตปทุมวัน กรุงเทพมหานคร ดำเนินการโดย บริษัท ไรมอน แลนด์ พาร์ค วิว ดีเวลลอปเม้นท์ จำกัด โดยโครงการเป็นอาคารชุดพักอาศัย ขนาดความสูง 35 ชั้น (ชั้นใต้ดิน 1 ชั้น) ความสูง 133.05 เมตร (ความสูงวัดถึงส่วนที่สูงที่สุด) จำนวน 1 อาคาร มีจำนวนห้องชุดรวมทั้งสิ้น 269 ห้อง แบ่งเป็นห้องชุดพักอาศัย จำนวน 268 ห้อง และห้องชุดสำนักงาน จำนวน 1 ห้อง ขนาดพื้นที่ดินโครงการ 4-1-62.9 ไร่ หรือ 7,051.6 ตารางเมตร ในปัจจุบันโดยโครงการได้รับหนังสือเห็นชอบรายงาน EIA จากสำนักงานนโยบายและแผนทรัพยากรธรรมชาติและสิ่งแวดล้อมที่ ทส.1009.5/418 ลงวันที่ 15 มกราคม พ.ศ. 2553 (ดังภาพผนวก ก) กำหนดให้โครงการต้องเสนอรายงานผลการปฏิบัติตามมาตรการป้องกันและแก้ไขผลกระทบสิ่งแวดล้อม และมาตรการตรวจสอบคุณภาพสิ่งแวดล้อมให้หน่วยงานที่เกี่ยวข้องทุก 6 เดือน

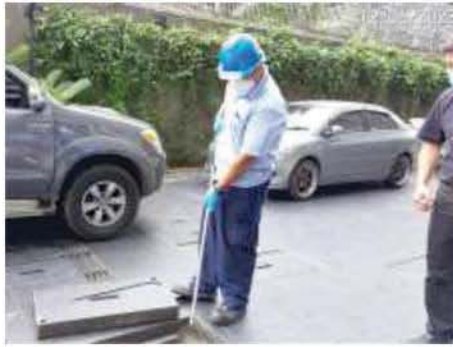
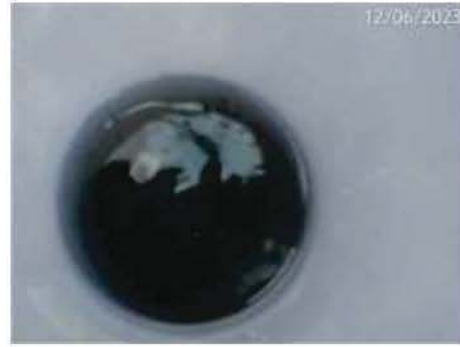
ภาพที่ 3.5.3-1 จุดเก็บตัวอย่างน้ำระบบบำบัดน้ำเสีย

เก็บตัวอย่างคุณภาพน้ำทิ้งก่อนการบำบัด

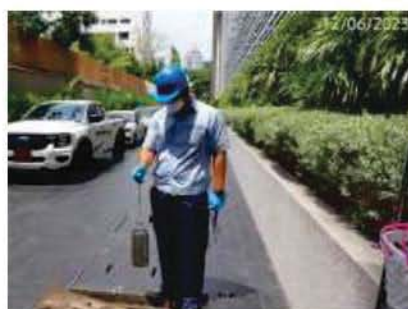
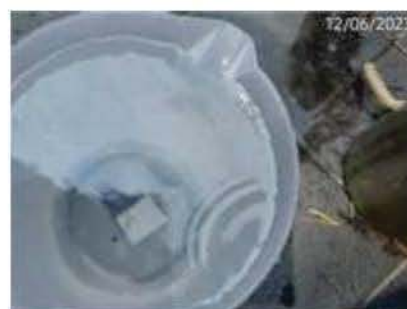
เก็บตัวอย่างคุณภาพน้ำทิ้งหลังการบำบัด

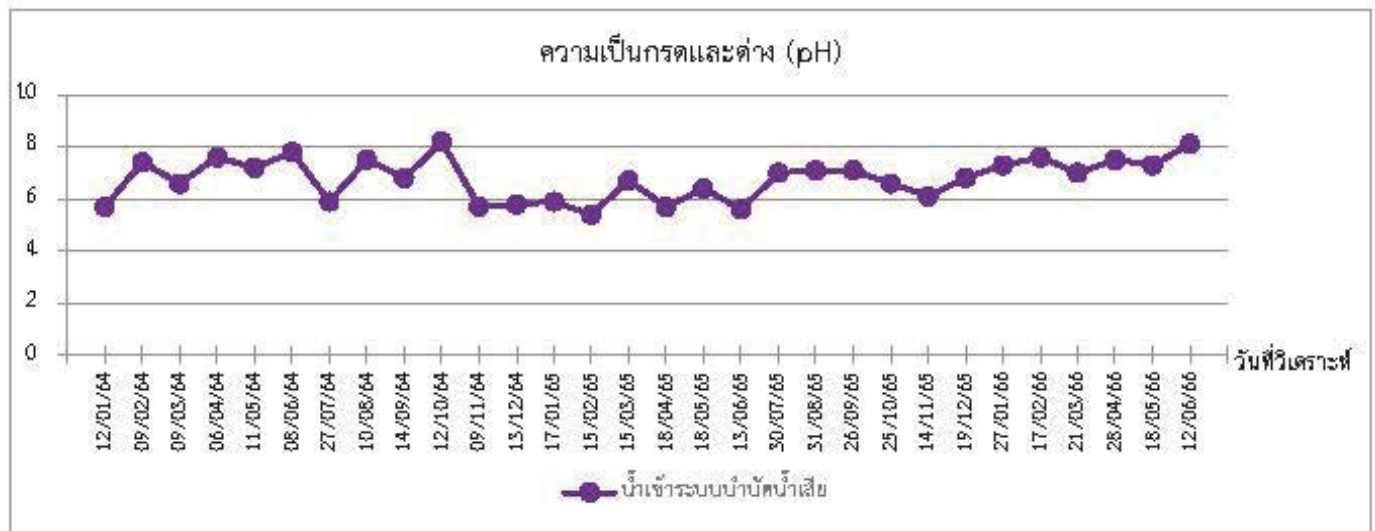
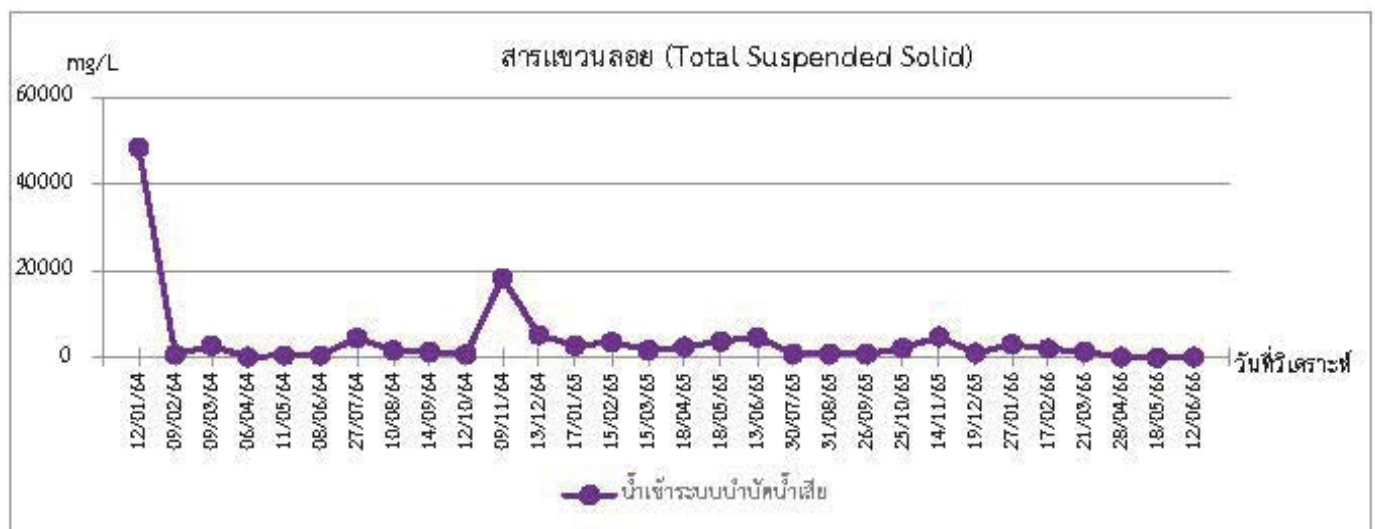
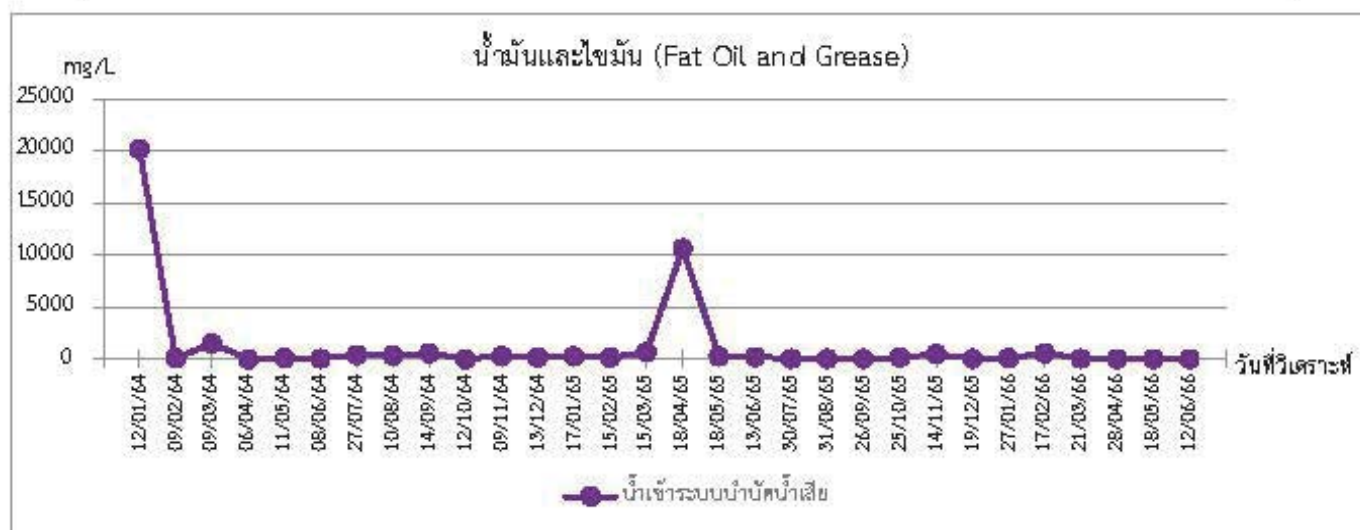
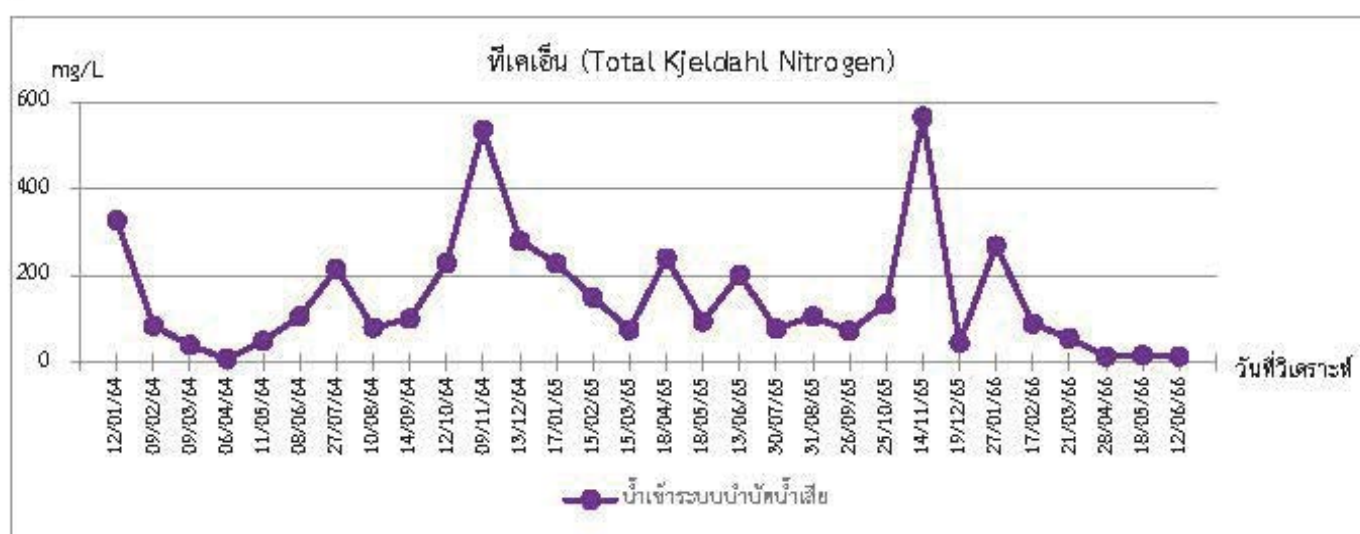
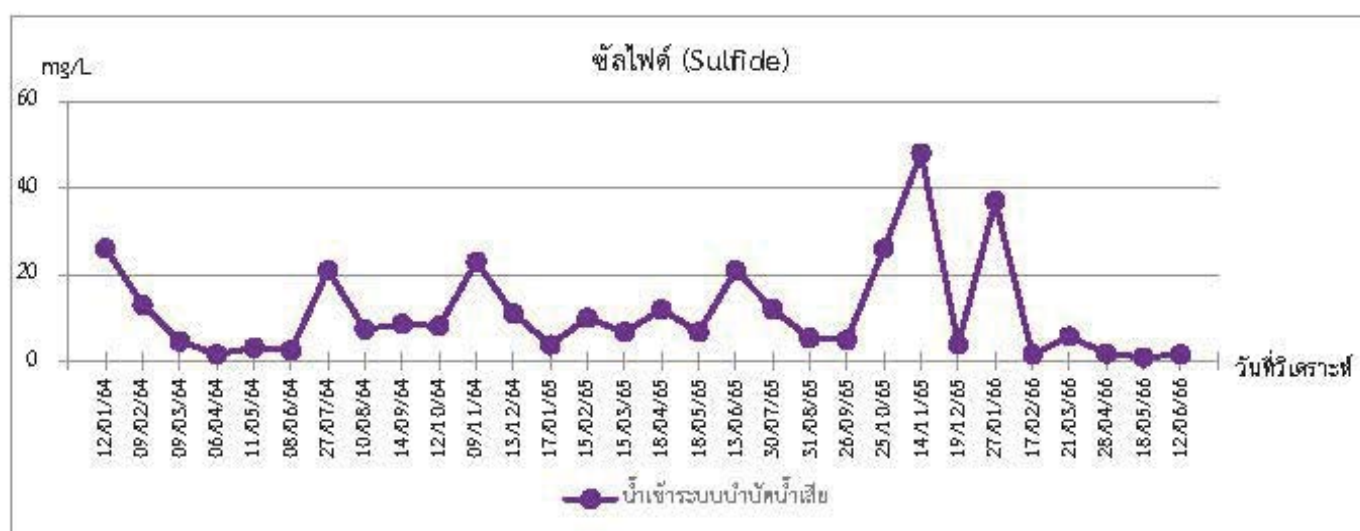
ภาพที่ 3.5.3-2 กราฟเปรียบเทียบผลการตรวจวิเคราะห์คุณภาพน้ำทั้งก่อนเข้าระบบบำบัดน้ำเสีย ระหว่างปี พ.ศ. 2564 ถึง ปัจจุบัน

เมื่อเปรียบเทียบผลการตรวจวิเคราะห์คุณภาพน้ำระบบบำบัดน้ำเสียโครงการ 185 Rajadamri ในระหว่างปี 2564 ถึง ปัจจุบัน พบว่า คุณภาพน้ำทิ้งหลังการบำบัด มีแนวโน้มอยู่ในเกณฑ์ค่ามาตรฐานตามประกาศกระทรวงทรัพยากรธรรมชาติและสิ่งแวดล้อม เรื่อง กำหนดมาตรฐานควบคุมการระบายน้ำทิ้ง จากอาคารบางประเภทและบางขนาด (ประเภท ข) ดังตารางที่ 3.5.3-2

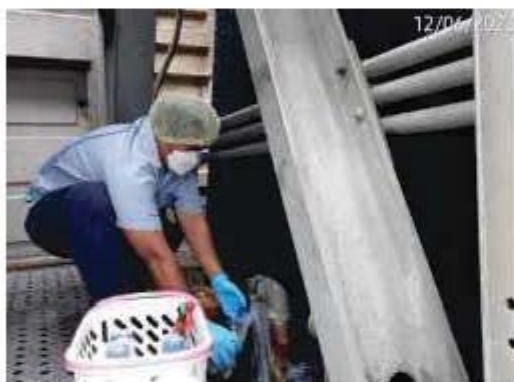
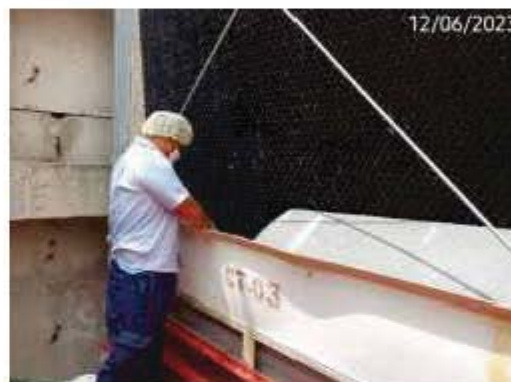
ภาพที่ 3.5.4-1 การเก็บตัวอย่างน้ำบริเวณที่เข้าและออกห่อฝิ่งเย็น

จากการตรวจวิเคราะห์คุณภาพน้ำที่เข้าและออกห่อฝิ่งเย็น ในดัชนีที่ตรวจวัด pH, Total Coliform, Residual Chlorine และเชื้อลีสซีโอเนลลา พบว่าในการตรวจวิเคราะห์เมื่อวันที่ 12 มิถุนายน พ.ศ. 2566 พบว่าคุณภาพน้ำที่เข้าและออกห่อฝิ่งเย็น ทุกดัชนีที่ตรวจวัดมีค่าอยู่ในเกณฑ์ค่ามาตรฐานตามประกาศกรมอนามัย เรื่อง ข้อปฏิบัติการควบคุมเชื้อลีสซีโอเนลลาในห่อฝิ่งเย็นของอาคารในประเทศไทย
