บทที่ 2

ผลการปฏิบัติตามมาตรการป้องกันและแก้ไขผลกระทบสิ่งแวดล้อม และมาตรการติดตามตรวจสอบผลกระทบสิ่งแวดล้อม

โครงการทำเหมืองแร่ชนิดแร่หินอุตสาหกรรมชนิดหินแกรนิต (เพื่ออุตสาหกรรมก่อสร้าง)

ที่ หมู่ที่ 2 ตำบลหนองไผ่แก้ว อำเภอบ้านบึง จังหวัดชลบุรี

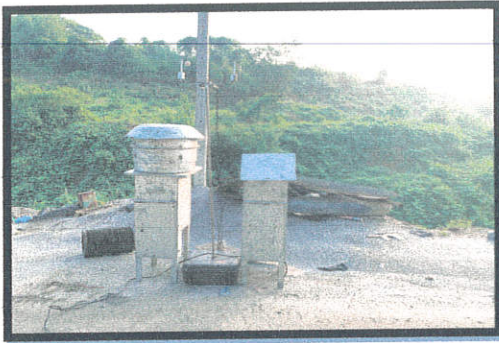
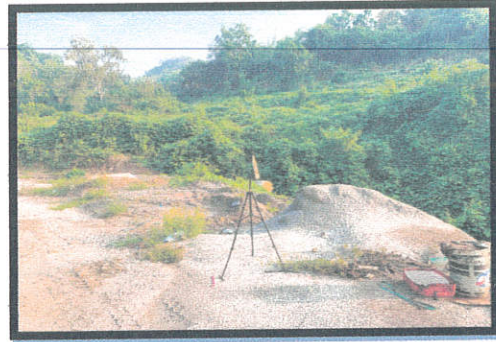
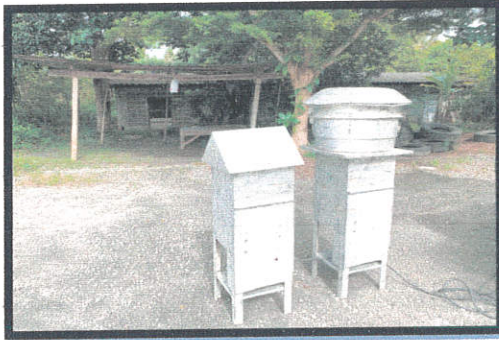
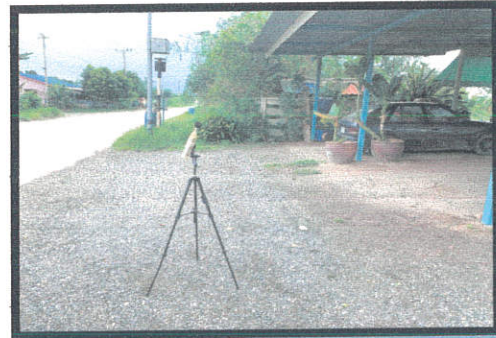
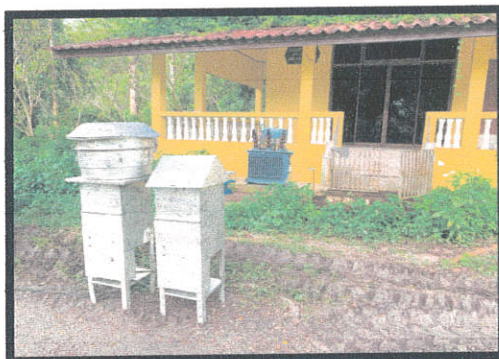
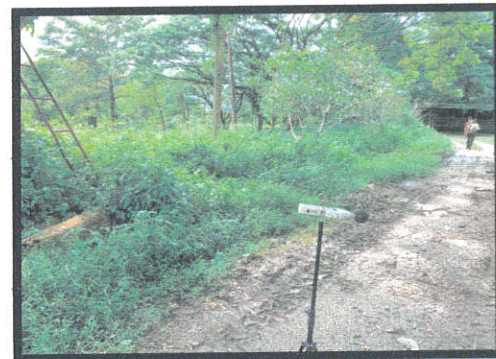
รูปที่ 2-3 การตรวจวัดคุณภาพอากาศและเสียง

บริเวณโรงโม่หิน

บ้านหินดาดทางทิศตะวันตกเฉียงใต้

ฟ้านักสงฆ์พุทธบูชาธรรมอุทิศ (เขาหินดาด)

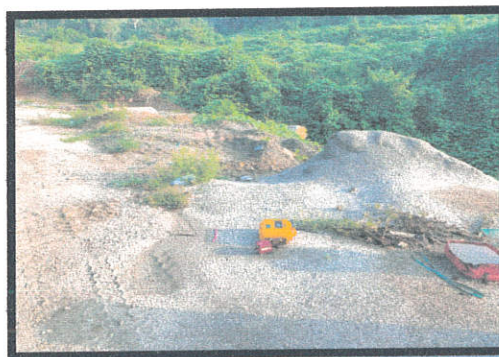
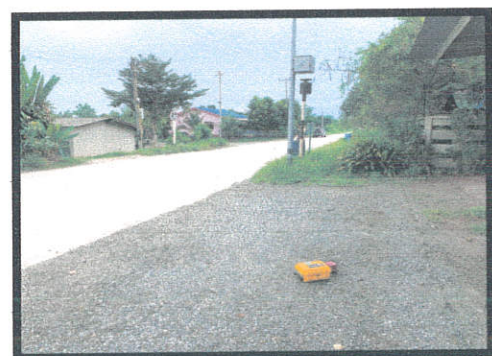
รูปที่ 2-4 การตรวจวัดความสั่นสะเทือน

ขอบประทานบัตร

บ้านหินดาดทางทิศตะวันตกเฉียงใต้

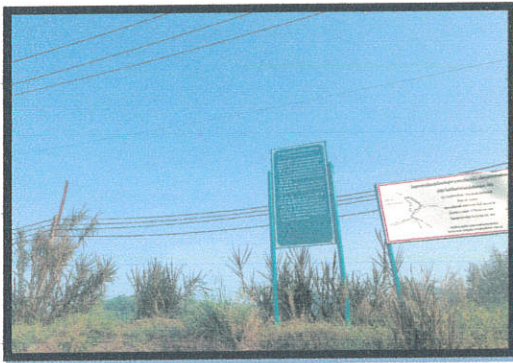
รูปที่ 2-7 ป้ายนโยบายสิ่งแวดล้อม

7)ให้จัดทำนโยบายด้านความปลอดภัยและนโยบายด้านสิ่งแวดล้อม ติดตั้งบริเวณพื้นที่โครงการ และดูแลรักษาให้มีสภาพที่ดี	-จัดทำนโยบายด้านความปลอดภัยและนโยบายด้านสิ่งแวดล้อม ติดตั้งบริเวณพื้นที่โครงการ และดูแลรักษาให้มีสภาพที่ดี(รูปที่ 2-7)

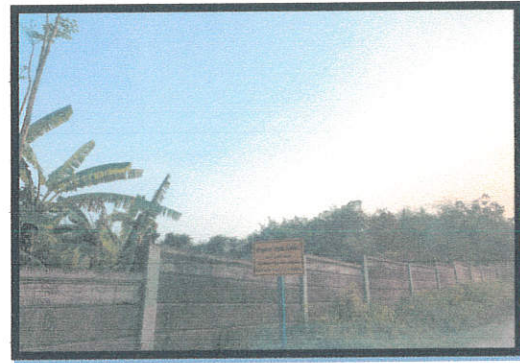
รูปที่ 2-8 ป้ายเตือนอันตรายระเบิดหิน

1.3 ระดับเสียง 1) กำหนดให้ใช้ปริมาณวัตถุระเบิดกำหนดให้ใช้วัตถุระเบิดเท่ากับ 3 รูตต่อจังหวัดหรือเท่ากับ 87.9 กก.ต่อ จังหวัดและทำการระเบิดไม่เกินวันละ 1 ครั้ง ในช่วง เวลา 16.00-17.00 น. กรณีที่มีเหตุจำเป็นจะต้องเลื่อนเวลาระเบิดให้แจ้งหน่วยงานท้องถิ่น ได้แก่ ผู้ใหญ่บ้านในท้องที่ องค์การบริหารส่วนตำบลหนองไผ่แก้ว และสถานีตำรวจภูธรในท้องที่รับทราบ	-ใช้ปริมาณวัตถุระเบิดกำหนดให้ใช้วัตถุระเบิดเท่ากับ 3 รูตต่อจังหวัดหรือเท่ากับ 87.9 กก.ต่อ จังหวัดและทำการระเบิดไม่เกินวันละ 1 ครั้ง ในช่วง เวลา 16.00-17.00 น. (รูปที่ 2-8)

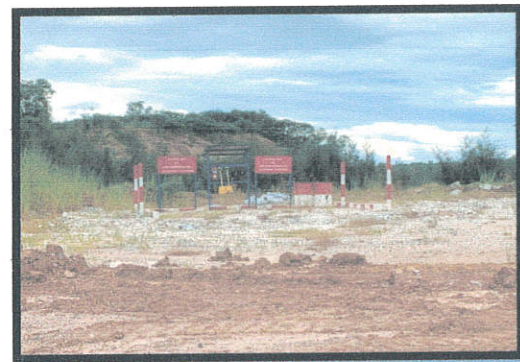
รูปที่ 2-10 สถานที่ผลิต ANFO

5) กำหนดให้ปฏิบัติตามกฎหมายที่เกี่ยวข้องกับวัตถุ ระเบิดอย่างเคร่งครัด การปฏิบัติงานด้านความปลอดภัย ในการใช้วัตถุระเบิด และการขนส่งวัตถุระเบิดของ โครงการให้ ปฏิบัติตามคู่มือความปลอดภัยในการใช้ วัตถุระเบิดงานเหมืองแร่	-ปฏิบัติตามกฎหมายที่เกี่ยวข้องกับวัตถุระเบิด อย่างเคร่งครัด การปฏิบัติงานด้านความ ปลอดภัยในการใช้วัตถุระเบิด และการขนส่ง วัตถุระเบิดของโครงการให้ ปฏิบัติตามคู่มือ ความปลอดภัยในการใช้วัตถุระเบิดงานเหมือง แร่ (รูปที่ 2-10,2-21)

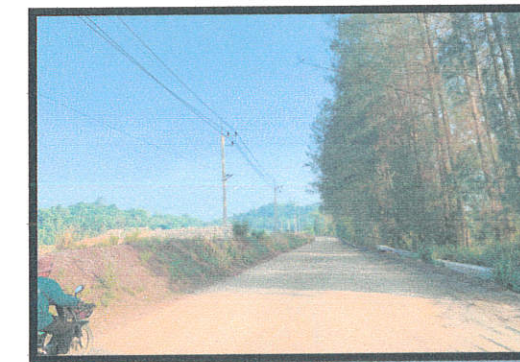
รูปที่ 2-12 แนวต้นไม้

มาตรการป้องกันและแก้ไขผลกระทบสิ่งแวดล้อมที่กำหนด	รายละเอียดของการปฏิบัติ	เหตุผลที่ไม่ปฏิบัติ/ปฏิบัติไม่ครบ/เปลี่ยนแปลงการปฏิบัติและข้อเสนอแนะ
5) ให้จัดสร้างคันกั้นดินตามตำแหน่งในแผนผังโครงการกำหนด (รูปที่ 1) เป็นรูปสี่เหลี่ยมคางหมู ขนาดฐานกว้าง 4 ม. ด้านบนกว้าง 2 ม. และสูง 1.5 ม. พร้อมทั้งปลูกไม้โตเร็วบนคันกั้น จำนวน 3 แถว คือ บริเวณด้านบนคันกั้น จำนวน 1 แถว และบริเวณด้านล่างคันกั้นดิน ทั้ง 2 ด้าน โดยพิจารณาเลือกพันธุ์ไม้ที่ปลูกใช้ต้นไม้ที่เติบโตได้ดี หรือไม้ทรงสูง (ยกเว้น ต้นยูคาลิปตัส และ กระถิน) ยกตัวอย่างเช่น มะค่าโมง มะขามเทศ สน ประติพัทธ์ และมะขาม และเนื่องจากพื้นที่โครงการ เป็นพื้นที่เอกสารสิทธิ์ ประเภท โฉนดที่ดินเลือกพันธุ์ไม้เศรษฐกิจและพันธุ์ไม้มีค่ามาใช้ในการฟื้นฟูพื้นที่ ยกตัวอย่างเช่น ยางพารา ไม้สัก พะยูง ชิงชัน กระชิก กระพี้เขาควาย สารธร แดง ประดู่บ้าน มะค่าโมง มะค่าแต้ เป็นต้น และพิจารณาพรรณไม้ผล เพิ่มเติม ยกตัวอย่างเช่น ต้นไทร หน่าและตะขบ มะม่วง เป็นต้น ส่วนไม้พื้นล่างที่นำมาฟื้นฟู คือ หญ้าแฝก เป็นพืชคลุมดิน เพื่อป้องกันการชะล้างพังทลาย	-จัดสร้างคันกั้นดินตามตำแหน่งในแผนผังโครงการกำหนด (รูปที่ 1) เป็นรูปสี่เหลี่ยมคางหมู ขนาดฐานกว้าง 4 ม. ด้านบนกว้าง 2 ม. และสูง 1.5 ม. พร้อมทั้งปลูกไม้โตเร็วบนคันกั้น จำนวน 3 แถว คือ บริเวณด้านบนคันกั้น จำนวน 1 แถว และบริเวณด้านล่างคันกั้นดิน ทั้ง 2 ด้าน โดยพิจารณาเลือกพันธุ์ไม้ที่ปลูกใช้ต้นสนปฏิพัทธ์ (รูปที่ 2-12,2-27,2-34)

3) ให้ดูแลแนวกันไฟบริเวณพื้นที่เว้นการทำเหมือง ระยะ 10 ม. บริเวณทางด้านทิศตะวันตกถึงทิศเหนือ ของ โครงการ และให้ปลูกพรรณไม้ไม่ผลัดใบเพื่อช่วย ป้องกันไฟป่าจากพื้นที่ใกล้เคียงโครงการ ยกตัวอย่าง พรรณไม้ เช่น ตะเคียน กระจับปี่ ยางนา ยมหอม เป็น ต้น	-ดูแลแนวกันไฟบริเวณพื้นที่เว้นการทำเหมือง ระยะ 10 ม. บริเวณทางด้านทิศตะวันตกถึงทิศ เหนือของ โครงการ และปลูกต้นสนปฏิพัทธ์ เพื่อช่วยป้องกันไฟป่าจากพื้นที่ใกล้เคียง โครงการ (รูปที่ 2-12,2-44)

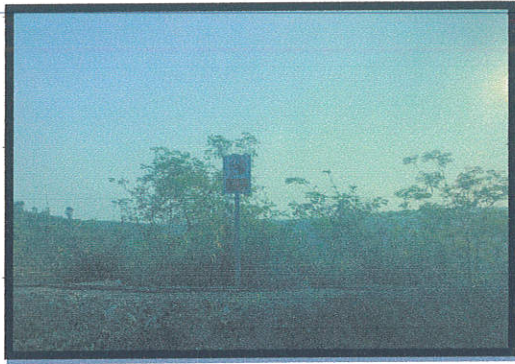
รูปที่ 2-13 ป้ายห้ามล่าสัตว์

(2) ทางชีวภาพ ป่าไม้ และสัตว์ป่า 1) กำหนดกฎระเบียบข้อบังคับพนักงานของโครงการ ห้ามทำการล่าสัตว์ หรือกระทำการอื่นใดอันเป็นการ คุกคามต่อชีวิตและถิ่นที่อยู่อาศัยของสัตว์ป่าหากฝ่า ผืนจะได้รับบทลงโทษตามกฎหมาย	-กำหนดกฎระเบียบข้อบังคับพนักงานของ โครงการ ห้ามทำการล่าสัตว์ หรือกระทำการ อื่นใดอันเป็นการ คุกคามต่อชีวิตและถิ่นที่อยู่ อาศัยของสัตว์ป่าหากฝ่าฝืนจะได้รับบทลงโทษ ตามกฎหมาย (รูปที่ 2-13,2-52)

(2) ทางชีวภาพ ป่าไม้ และสัตว์ป่า 1) ให้กำหนดกฎระเบียบข้อบังคับพนักงานของ โครงการ ห้ามทำการล่าสัตว์ หรือกระทำการอื่นใดอัน เป็นการ คุกคามต่อชีวิตและถิ่นที่อยู่อาศัยของสัตว์ป่า หากฝ่าฝืนจะได้รับบทลงโทษตามกฎหมาย	-กำหนดกฎระเบียบข้อบังคับพนักงานของ โครงการ ห้ามทำการล่าสัตว์ หรือกระทำการ อื่นใดอันเป็นการ คุกคามต่อชีวิตและถิ่นที่อยู่ อาศัยของสัตว์ป่าหากฝ่าฝืนจะได้รับบทลงโทษ ตามกฎหมาย(รูปที่ 2-13)

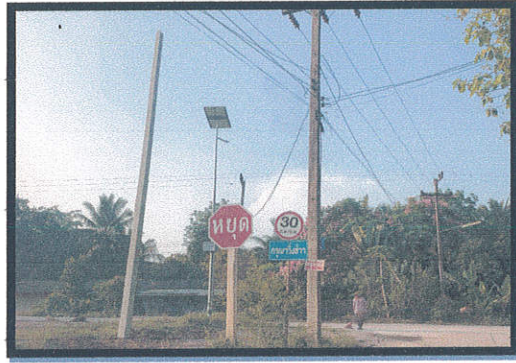
รูปที่ 2-16 ป้ายจำกัดความเร็ว

(3) คุณค่าการใช้ประโยชน์ของมนุษย์ 3.1 คมนาคม 1) ให้จัดทำป้ายเตือนระวังรถบรรทุกบริเวณริมถนน สาธารณประโยชน์ ทั้ง 2 ด้าน ก่อนถึงทางเข้า-ออกโครงการ โดยให้มีระยะห่างด้านละ 50, 100 และ 200 ม.	-จัดทำป้ายเตือนระวังรถบรรทุกบริเวณริมถนน สาธารณประโยชน์ ทั้ง 2 ด้าน ก่อนถึงทางเข้า-ออกโครงการ โดยให้มีระยะห่างด้านละ 50, 100 และ 200 ม (รูปที่ 2-16).

2) ให้จำกัดความเร็วของรถยนต์ และเครื่องจักรกลทุกชนิดที่สัญจรภายในโครงการไม่เกิน 30 กม./ชม	-จำกัดความเร็วของรถยนต์และเครื่องจักรกลทุกชนิดที่สัญจรภายในโครงการไม่เกิน 30 กม./ชม (รูปที่ 2-16)

มาตรการป้องกันและแก้ไข ผลกระทบสิ่งแวดล้อมที่กำหนด	รายละเอียดของการปฏิบัติ	เหตุผลที่ไม่ปฏิบัติ/ ปฏิบัติไม่ครบ/ เปลี่ยนแปลงการปฏิบัติ และ ข้อเสนอแนะ
<p>(3) คุณค่าการใช้ประโยชน์ของมนุษย์</p> <p>3.1 คมนาคม</p> <p>1) กำหนดให้การขนส่งแร่ของโครงการจะต้อง ดำเนินการดังนี้</p> <ul style="list-style-type: none"> -ให้ควบคุมความเร็วของรถบรรทุก ภายในโครงการให้ความเร็วไม่เกิน 30 กม./ชม. ส่วนรถบรรทุกที่ ภายนอกโครงการให้ใช้ความเร็วตามกฎหมายกำหนด -ให้รถบรรทุกแร่ของโครงการต้องควบคุมน้ำหนัก และความเร็วตามกฎหมายกำหนด -ให้อบรมพนักงานขับรถบรรทุกให้ปฏิบัติตามกฎจราจรอย่างเคร่งครัด -กำหนดให้การบรรทุกแร่ทุกครั้งจะต้องทำการปิดคลุมผ้าใบให้มิดชิดรวมทั้งจะต้องปิดฝากระเบาะข้างและ ท้ายของรถบรรทุกให้เรียบร้อย ทั้งนี้เพื่อป้องกันการตกหล่นของแร่หรือการฟุ้งกระจายของฝุ่นละออง -กำหนดให้รถบรรทุกแร่ของโครงการจะต้องติด ป้ายชื่อโครงการ และหมายเลขโทรศัพท์ไว้ที่รถ ให้สามารถมองเห็นได้อย่างชัดเจนเพื่อรับข้อร้องเรียนจากผู้ใช้น้ร่วมกับการโครงการ 	<ul style="list-style-type: none"> -มีการควบคุมความเร็วและน้ำหนักของรถบรรทุก โดยความเร็วภายในโครงการให้ความเร็วไม่เกิน 30 กม./ชม. ส่วนรถบรรทุกที่ ภายนอกโครงการให้ใช้ความเร็วตามกฎหมายกำหนดและปฏิบัติตามกฎจราจรอย่างเคร่งครัดพร้อมทำการปิดคลุมผ้าใบให้มิดชิด (รูปที่ 2-16,2-45)

<p>2) ให้ดูแลรักษาสภาพเส้นทางขนส่งแร่ให้อยู่ในสภาพที่ใช้งานได้ดีอยู่เสมอ โดยเฉพาะเส้นทางขนส่งแร่ภายในโครงการ และเส้นทางสาธารณประโยชน์ก่อนออกสู่ทาง หลวงหมายเลข 331 และหากเกิดการชำรุดเสียหายทางโครงการจะต้องรีบดำเนินการปรับปรุงทันที</p>	<ul style="list-style-type: none"> -ดูแลรักษาสภาพเส้นทางขนส่งแร่ให้อยู่ในสภาพที่ใช้งานได้ดีอยู่เสมอ โดยเฉพาะเส้นทางขนส่งแร่ภายในโครงการ และเส้นทางสาธารณประโยชน์ก่อนออกสู่ทางหลวงหมายเลข 331(รูปที่ 2-17) 	
<p>3) ให้ทำการตรวจเช็ครถบรรทุกแร่ เช่น ระบบห้ามล้อ ระบบไฟฟ้า การทำงานของเครื่องยนต์ ระบบเกียร์ และอื่นๆ ให้อยู่ในสภาพที่ใช้งานได้ดี และปลอดภัยอยู่เสมอ</p>	<ul style="list-style-type: none"> -ทำการตรวจเช็ครถบรรทุกแร่ เช่น ระบบห้ามล้อ ระบบไฟฟ้า การทำงานของเครื่องยนต์ ระบบเกียร์ และอื่นๆ ให้อยู่ในสภาพที่ใช้งานได้ดี และปลอดภัยอยู่เสมอ(รูปที่ 2-50) 	
<p>4) ให้ทำการดูแลรักษาป้ายเตือนจราจรต่างๆ ของโครงการ ให้อยู่ในสภาพที่ดีอยู่เสมอ ถ้าหากเกิดการชำรุดเสียหาย ให้รีบดำเนินการซ่อมแซม</p>	<ul style="list-style-type: none"> -ดูแลรักษาป้ายเตือนจราจรต่างๆ ของโครงการ ให้อยู่ในสภาพที่ดีอยู่เสมอ(รูปที่ 2-16,2-49,2-51)

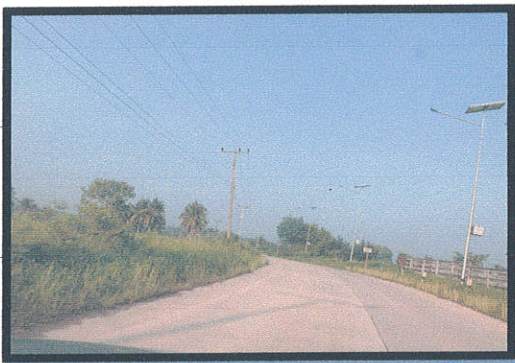
รูปที่ 2-17 ถนนขนส่งแร่

มาตรการป้องกันและแก้ไข ผลกระทบสิ่งแวดล้อมที่กำหนด	รายละเอียดของการปฏิบัติ	เหตุผลที่ไม่ปฏิบัติ/ปฏิบัติไม่ ครบ/ เปลี่ยนแปลงการปฏิบัติและ ข้อเสนอแนะ
1.2 คุณภาพอากาศ 1) ดูแลรักษาเส้นทางขนส่งลำเลียงแร่ให้อยู่ในสภาพดีตลอดระยะเวลาปฏิบัติงาน และดูแลรักษาเส้นทางบริเวณทางเข้า-ออกพื้นที่โครงการ โดยเฉพาะแนวเส้นทางสาธารณประโยชน์ก่อนออกสู่ทางหลวงหมายเลข 331	-ดูแลรักษาเส้นทางขนส่งลำเลียงแร่ให้อยู่ในสภาพดีตลอดระยะเวลาปฏิบัติงาน และดูแลรักษาเส้นทางบริเวณทางเข้า-ออกพื้นที่โครงการ โดยเฉพาะแนวเส้นทางสาธารณประโยชน์ก่อนออกสู่ทางหลวงหมายเลข 331 (รูปที่ 2-17)

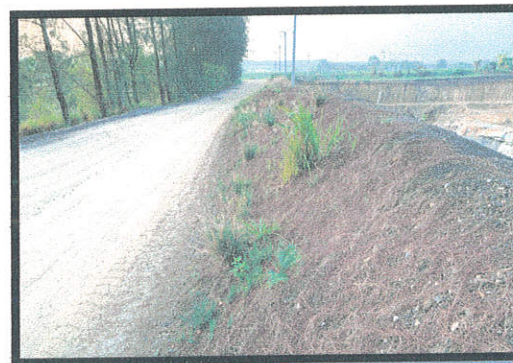
รูปที่ 2-27 แนวคันทำนบ

มาตรการป้องกันและแก้ไข ผลกระทบสิ่งแวดล้อมที่กำหนด	รายละเอียดของการปฏิบัติ	เหตุผลที่ไม่ปฏิบัติ/ปฏิบัติไม่ครบ/ เปลี่ยนแปลงการปฏิบัติและ ข้อเสนอแนะ
1.4 อุทกวิทยา และคุณภาพน้ำ 1) ให้จัดสร้างแนวคันทำนบกั้นน้ำและร่องระบายน้ำ โดย กำหนดขนาดแนวคันทำนบกั้นน้ำฐานกว้าง 4 ม. ด้านบน กว้าง 2 ม. สูง 2 ม. ด้านในของแนวคันทำนบกั้นน้ำเป็นร่อง ระบายน้ำมีขนาดความกว้างท้องร่องน้ำ 1 ม. ลึก 1 ม. และด้านบนกว้าง 2 ม. เพื่อป้องกันน้ำ ไหลชะล้างลงสู่ห้วย ถ้าแต่และภายนอกพื้นที่ โครงการ	-จัดสร้างแนวคันทำนบกั้นน้ำและร่องระบายน้ำ โดย กำหนดขนาดแนวคันทำนบกั้นน้ำฐานกว้าง 4 ม. ด้านบน กว้าง 2 ม. สูง 2 ม. ด้านในของแนวคันทำนบกั้นน้ำเป็นร่อง ระบายน้ำมีขนาดความกว้างท้องร่องน้ำ 1 ม. ลึก 1 ม. และด้านบนกว้าง 2 ม. เพื่อป้องกันน้ำไหลชะล้างลงสู่ห้วยถ้าแต่และภายนอกพื้นที่โครงการ(รูปที่ 2-27,2-37)

6) ให้งดกิจกรรมที่ก่อให้เกิดเสียงดังในเวลากลางคืน ซึ่ง เป็นเวลาพักผ่อนของประชาชนในชุมชนใกล้เคียง	-งดกิจกรรมที่ก่อให้เกิดเสียงดังในเวลากลางคืน	
7) ให้ทำการดูแลคันทำนบดินที่จัดสร้างไว้ให้มีความ แข็งแรง พร้อมทั้งดูแลต้นไม้ที่ปลูกไว้ให้มีสภาพ เจริญเติบโตที่ดีอยู่เสมอ เพื่อประสิทธิภาพในการเป็น แนวกันชนธรรมชาติช่วยกรองฝุ่นละอองและป้องกัน เสียงดังจากการทำเหมือง หากพบว่าคันทำนบดิน พังทลายหรือมีต้นไม้ตายลงให้ดำเนินการซ่อมแซมกัน ทำนบและปลูกต้นไม้ทดแทนทันที	-ดูแลคันทำนบดินที่จัดสร้างไว้ให้มีความ แข็งแรง พร้อมทั้งดูแลต้นไม้ที่ปลูกไว้ให้มี สภาพ เจริญเติบโตที่ดีอยู่เสมอ เพื่อ ประสิทธิภาพในการเป็นแนวกันชนธรรมชาติ ช่วยกรองฝุ่นละอองและป้องกันเสียงดังจาก การทำเหมือง (รูปที่ 2-27)

1.4 อุทกวิทยา และคุณภาพน้ำผิวดิน 3.1 ให้ตรวจสอบความมั่นคงแข็งแรงของแนวคันทำนบ ดิน และร่องระบายน้ำที่ได้จัดสร้างไว้ โดยเฉพาะแนวคัน ทำนบดินและร่องระบายน้ำในพื้นที่กันเขตไม่ทำเหมือง ระยะ 10 ม. จากแนวถนนสาธารณะประโยชน์ทางทิศ ตะวันออกและทิศใต้หากพบว่าคันทำนบดินหรือร่อง ระบายน้ำพังทลายลง ให้ดำเนินการซ่อมแซมทันที	-ตรวจสอบความมั่นคงแข็งแรงของแนวคัน ทำนบดิน และร่องระบายน้ำที่ได้จัดสร้างไว้ โดยเฉพาะแนวคันทำนบดินและร่องระบายน้ำ ในพื้นที่กันเขตไม่ทำเหมืองระยะ 10 ม. จาก แนวถนนสาธารณะประโยชน์ทางทิศ ตะวันออก และทิศใต้ (รูปที่ 2-27)

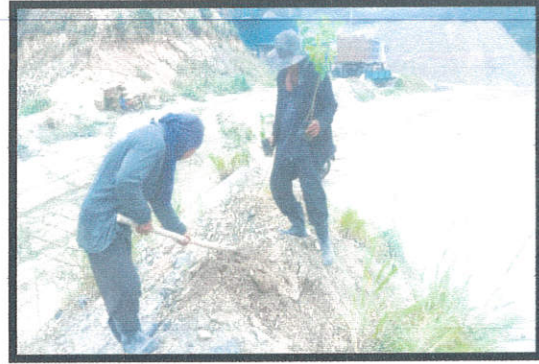
รูปที่ 2-30 การปรับปรุงพื้นที่โครงการ

2. ให้ทำการปรับปรุงฟื้นฟูพื้นที่โครงการที่ผ่านการ ทำเหมืองแร่ แล้ว และพื้นที่สิ้นสุดการใช้ประโยชน์แล้ว ตามแผนงานการฟื้นฟู พื้นที่ผ่านการทำเหมืองแร่ ที่ได้ เสนอไว้ในรายงานการ ประเมินผลกระทบสิ่งแวดล้อม (เอกสารแนบท้าย) พร้อมทั้งให้ รายงานผลการดำเนินงาน ให้สำนักงานนโยบายและแผน ทรัพยากรธรรมชาติและ สิ่งแวดล้อม และกรมอุตสาหกรรม พื้นฐานและการเหมือง แร่ทราบทุกปี	-ปรับปรุงฟื้นฟูพื้นที่โครงการที่ผ่านการ ทำเหมือง แร่แล้ว และพื้นที่สิ้นสุดการใช้ประโยชน์แล้ว ตาม แผนงานการฟื้นฟูพื้นที่ผ่านการทำเหมืองแร่ ที่ได้ เสนอไว้ในรายงานการประเมินผลกระทบ สิ่งแวดล้อม (เอกสารแนบท้าย) พร้อมทั้งให้ รายงานผลการดำเนินงาน ให้สำนักงานนโยบาย และแผนทรัพยากรธรรมชาติและ สิ่งแวดล้อม และกรมอุตสาหกรรมพื้นฐานและการเหมือง แร่ ทราบทุกปี (รูปที่ 2-30)

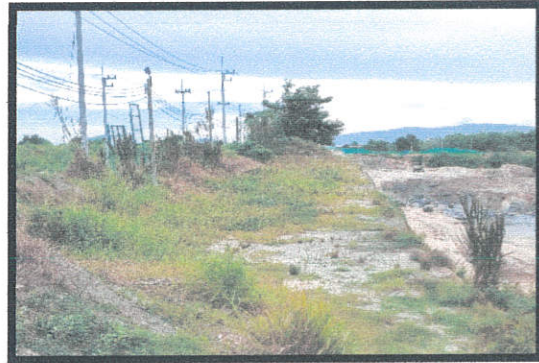
รูปที่ 2-32 การปรับระดับพื้นที่

มาตรการป้องกันและแก้ไขผลกระทบสิ่งแวดล้อมที่กำหนด	รายละเอียดของการปฏิบัติ	เหตุผลที่ไม่ปฏิบัติ/ปฏิบัติไม่ครบ/เปลี่ยนแปลงการปฏิบัติและข้อเสนอแนะ
<p>(1) ทางกายภาพ</p> <p>1.1 ลักษณะภูมิประเทศ</p> <p>1) กำหนดให้เว้นพื้นที่ไม่ทำเหมืองบริเวณพื้นที่ซ้อนทับ กันระหว่างเอกสารสิทธิ์ที่ดินของโครงการ กับเขตป่า สงวนแห่งชาติป่าเขาหินผาดและป่าเขาไล่บริเวณด้านทิศเหนือ จนกว่าจะพิสูจน์สิทธิ์การถือครองที่ดิน จากหน่วยงานราชการที่เกี่ยวข้อง</p>	<p>-เว้นพื้นที่ไม่ทำเหมืองบริเวณพื้นที่ซ้อนทับ กันระหว่างเอกสารสิทธิ์ที่ดินของโครงการ กับเขตป่า สงวนแห่งชาติป่าเขาหินผาดและป่าเขาไล่บริเวณด้านทิศเหนือ จนกว่าจะพิสูจน์สิทธิ์การถือครองที่ดิน จากหน่วยงานราชการที่เกี่ยวข้อง (รูปที่ 2-31)</p>	
<p>2) ให้กำหนดขอบเขตพื้นที่บริเวณที่จะทำการปรับระดับ ให้มีความเหมาะสมต่อการทำงาน เพื่อรองรับกิจกรรมตามแผนผังการทำเหมืองของโครงการ และกำหนดพื้นที่ เว้นการทำเหมืองจากขอบเขตพื้นที่โครงการ และทางสาธารณประโยชน์ ไม่น้อยกว่า 10 ม. พร้อมทั้งปลูกต้นไม้ เสริมเพื่อเป็นแนวป้องกันผลกระทบ</p>	<p>-กำหนดขอบเขตพื้นที่บริเวณที่จะทำการปรับระดับ ให้มีความเหมาะสมต่อการทำงาน เพื่อรองรับกิจกรรมตามแผนผังการทำเหมืองของโครงการ และกำหนดพื้นที่ เว้นการทำเหมืองจากขอบเขตพื้นที่โครงการ และทางสาธารณประโยชน์ ไม่น้อยกว่า 10 ม. พร้อมทั้งปลูกต้นไม้ เสริมเพื่อเป็นแนวป้องกันผลกระทบ (รูปที่ 2-32)</p>

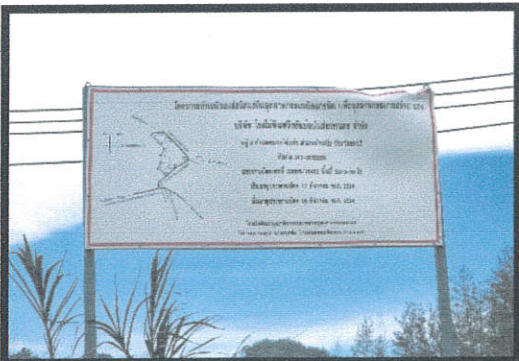
รูปที่ 2-33 บ้ายแสดงขอบเขตพื้นที่โครงการ

<p>3) ให้จัดทำป้ายแสดงขอบเขตพื้นที่โครงการและขอบเขต การทำเหมือง เพื่อให้ง่ายต่อการตรวจสอบพื้นที่ และการ ปฏิบัติงานบริเวณโครงการ โดยบริเวณพื้นที่เว้นการทำ เหมืองให้จัดทำเสาคอนกรีต เล็ก ๆ ตาม ความเหมาะสม ให้สามารถมองเห็นได้อย่างชัดเจน</p>	<p>-จัดทำป้ายแสดงขอบเขตพื้นที่โครงการและขอบเขต การทำเหมือง เพื่อให้ง่ายต่อการตรวจสอบพื้นที่ และการ ปฏิบัติงานบริเวณโครงการ โดยบริเวณพื้นที่เว้นการทำ เหมืองให้จัดทำเสาคอนกรีต เล็ก ๆ ตาม ความเหมาะสม ให้สามารถมองเห็นได้อย่างชัดเจน (รูปที่ 2-33)</p>	
<p>4) ให้จัดทำป้ายแสดงข้อมูลรายละเอียดเกี่ยวกับโครงการ ได้แก่ หมายเลขประทานบัตร เจ้าของโครงการ เนื้อที่ อายุ ประทานบัตร และหมายเลขโทรศัพท์ ที่สามารถติดต่อได้สะดวก ติดตั้งไว้บริเวณด้านหน้าพื้นที่โครงการ หรือบริเวณที่สามารถพบเห็นได้ทั่วไปแล้วเสร็จก่อนเปิดการทำเหมือง</p>	<p>-จัดทำป้ายแสดงข้อมูลรายละเอียดเกี่ยวกับโครงการ ได้แก่ หมายเลขประทานบัตร เจ้าของโครงการ เนื้อที่ อายุ ประทานบัตร และหมายเลขโทรศัพท์ ที่สามารถติดต่อได้สะดวก ติดตั้งไว้บริเวณด้านหน้าพื้นที่โครงการ หรือบริเวณที่สามารถพบเห็นได้ทั่วไปแล้วเสร็จก่อนเปิดการทำเหมือง (รูปที่ 2-6,2-33)</p>

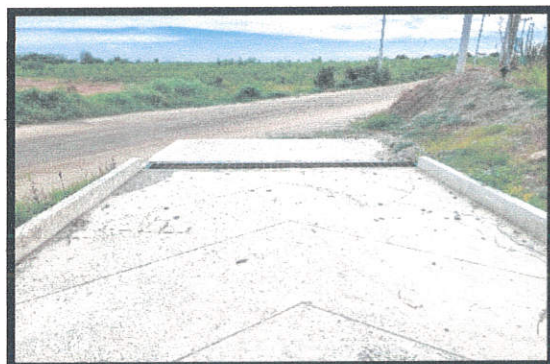
รูปที่ 2-36 คั่นทำนบดินติดทางสาธารณะประโยชน์

มาตรการป้องกันและแก้ไข ผลกระทบสิ่งแวดล้อมที่กำหนด	รายละเอียดของการปฏิบัติ	เหตุผลที่ไม่ปฏิบัติ/ปฏิบัติไม่ครบ/ เปลี่ยนแปลงการปฏิบัติและ ข้อเสนอแนะ
<p>1.3 ระดับเสียง</p> <p>1) เพื่อป้องกันผลกระทบด้านเสียง กำหนดให้โครงการ ดำเนินการจัดสร้างคันกันดินโดยรอบพื้นที่โครงการด้าน ที่ติดกับถนนสาธารณะประโยชน์เป็นอันดับแรก โดยขนาด แนวคันกันดินให้มีฐานกว้าง 4 ม. ด้านบนกว้าง 2 ม. และสูง 1.5 ม. พร้อมทั้งปลูกไม้โตเร็วทันทีที่จัดสร้างคัน กันดินเสร็จ โดยพิจารณาเลือกพันธุ์ไม้ที่ปลูกใช้ต้นไม้ ที่เติบโตได้ดี หรือไม้ทรงสูง (ยกเว้น ต้นยูคาลิปตัส และ กระถิน) ยกตัวอย่างเช่น มะค่าโมง มะขามเทศ สน ประติพัทธ์ และมะขาม และเนื่องจากพื้นที่โครงการ เป็นพื้นที่เอกสารสิทธิ์ ประเภท โฉนดที่ดินเลือกพันธุ์ไม้ เศรษฐกิจและพันธุ์ไม้มีค่ามาใช้ ในการฟื้นฟูพื้นที่ ยกตัวอย่างเช่น ยางพารา ไม้สัก พะยูง ชิงชัน กระชิก กระพี้เขาควาย สาร แดง ประดู่ ป่า ประดู่บ้าน มะค่าโมง มะค่าแต้ เป็นต้น และพิจารณาพรรณไม้ผล เพิ่มเติม ยกตัวอย่างเช่น ต้นไทร หน่าและตะขบ มะม่วง เป็นต้น วิธีการให้ปลูกจำนวน 3 แถว ได้แก่ บนคันกันดิน จำนวน 1 แถว และด้านล่าง คันกันดินทั้ง 2 ด้าน สำหรับไม้พื้นล่างให้ปลูกหญ้าแฝก เพื่อป้องกันการพังทลายของคนกันดิน และให้ดูแลรักษากันกันคันดิน และต้นไม้ที่ได้ปลูกไว้ในบริเวณดังกล่าวให้มีการ เจริญเติบโตที่ดี หากพบว่ามี ต้นไม้ตายลงหรือพบว่าคัน กันดินชำรุดเสียหาย ให้ดำเนินการปลูกต้นไม้ทดแทน และปรับปรุงคันกันดินทันที</p>	<p>-จัดสร้างคันกันดินโดยรอบพื้นที่โครงการด้าน ที่ติดกับถนนสาธารณะประโยชน์ โดยขนาด แนวคันกันดินให้มีฐานกว้าง 4 ม. ด้านบนกว้าง 2 ม. และสูง 1.5 ม. พร้อมทั้งปลูกต้นไม้โตเร็วทันทีที่จัดสร้างคัน กันดินเสร็จ (รูปที่ 2-12,2-27,2-36)</p>

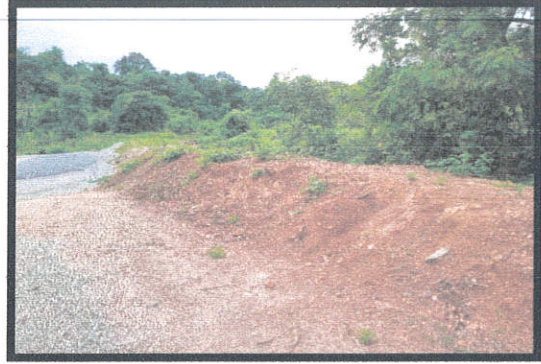
รูปที่ 2-38 การปรับพื้นที่โครงการจากเปลือกดิน

1.5 ทรัพยากรดิน เลือกดินที่เกิดขึ้นจากการปรับพื้นที่เพื่อเตรียมการ ทำเหมือง กำหนดให้นำไปจัดสร้างแนวคันทำนบกั้น ตาม ตำแหน่งที่กำหนดในแผนผังโครงการ หากมี ปริมาณดินที่ เหลือให้นำไปเก็บกองไว้บริเวณพื้นที่ เก็บกองเลือกดิน ชั่วคราวภายในพื้นที่โครงการ	-เลือกดินที่เกิดขึ้นจากการปรับพื้นที่เพื่อ เตรียมการทำเหมือง ได้นำไปจัดสร้างแนวคัน ทำนบกั้นตาม ตำแหน่งที่กำหนดในแผนผัง โครงการ (รูปที่ 2-38)
