## บทที่ 2

### ผลการปฏิบัติตามมาตรการป้องกันและลดผลกระทบสิ่งแวดล้อม

จากการติดตามผลการปฏิบัติตามมาตรการป้องกันและลดผลกระทบสิ่งแวดล้อม โครงการโรงไฟฟ้าพลังความร้อนร่วม ครั้งที่ 3 โครงการระยะที่ 1 ของบริษัท สยามเพาเวอร์ เจนเนอเรชั่น จำกัด (มหาชน) ระหว่างเดือนมกราคม-มิถุนายน พ.ศ. 2566 ตามมาตรการป้องกันและแก้ไขผลกระทบสิ่งแวดล้อม ที่ระบุในรายงานการวิเคราะห์ผลกระทบสิ่งแวดล้อมซึ่งได้รับความเห็นชอบจากสำนักงานนโยบายและแผนทรัพยากรธรรมชาติและสิ่งแวดล้อม ประกอบด้วยประเด็นที่สำคัญ ดังนี้

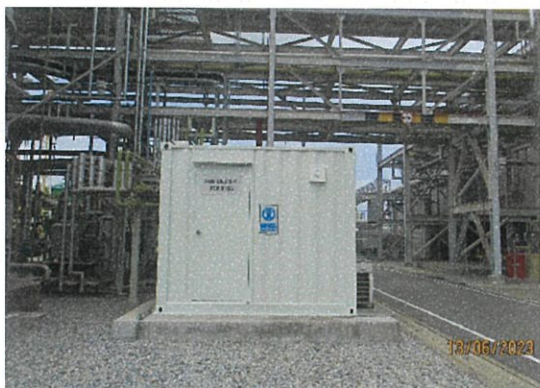
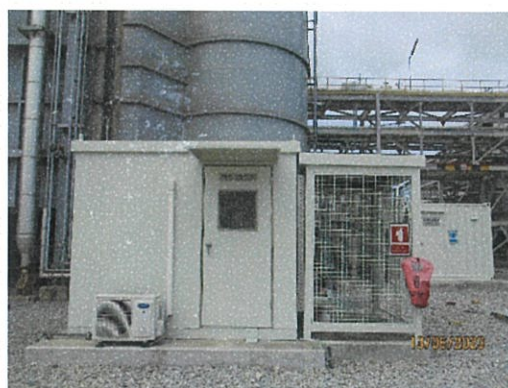
(2) ติดตั้งเครื่องตรวจวัดคุณภาพอากาศจากปล่องแบบอัตโนมัติ (CEMs) เพื่อตรวจวัดออกไซด์ของไนโตรเจน (NO <sub>x</sub> ) และ ก๊าซออกซิเจน (O <sub>2</sub> ) จากปล่องของโครงการ	- โครงการมีการติดตั้งเครื่องตรวจวัดคุณภาพจากปล่องแบบอัตโนมัติ (CEMs) เพื่อตรวจวัดออกไซด์ของไนโตรเจน (NO <sub>x</sub> ) และก๊าซออกซิเจน (O <sub>2</sub> ) จากปล่องของโครงการ และมีการตรวจสอบการทำงานของระบบ CEMs เป็นประจำ โดยดำเนินการตรวจวัดครั้งล่าสุดเมื่อวันที่ 8 ตุลาคม พ.ศ. 2565 พบว่ามีค่าอยู่ในเกณฑ์มาตรฐานตามที่กำหนดสำหรับในปี 2566 จะดำเนินการในช่วงปลายปี และรายงานผลในรายงานฉบับถัดไป	-	ภาคผนวก ข-4 เอกสารสอบเทียบระบบ CEMs ภาคผนวก ข-5 บันทึกผล CEMs ภาพที่ 2-1 ระบบ CEMs

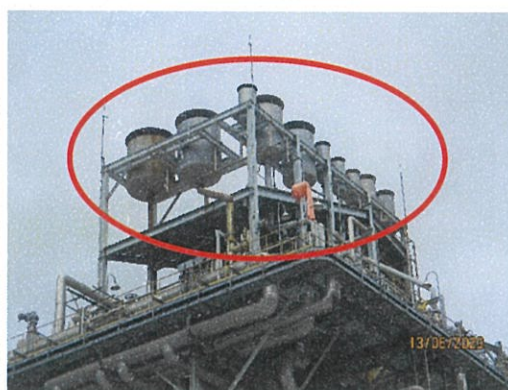
ภาพที่ 2-3 Silencer บริเวณวาล์วนิรภัยโรงไฟฟ้า  
(Safety Valve)

มาตรการป้องกันและลดผลกระทบสิ่งแวดล้อม	รายละเอียดผลการปฏิบัติตามมาตรการป้องกันและลดผลกระทบสิ่งแวดล้อม	ปัญหา อุปสรรค การแก้ไข	เอกสารอ้างอิง
<b>1. คุณภาพอากาศ (ต่อ)</b> 3) กำหนดแผนตรวจสอบ และบำรุงรักษาเชิงป้องกัน (Preventive Maintenance Program) เครื่องจักรและอุปกรณ์ต่างๆ ให้ทำงานอย่างเต็มประสิทธิภาพอยู่เสมอ	- ทางโครงการมีการจัดทำแผนตรวจสอบและซ่อมบำรุงรายปี เครื่องจักรและอุปกรณ์ต่างๆ ให้ทำงานอย่างเต็มประสิทธิภาพอยู่เสมอ และเป็นการป้องกันเหตุการณ์ผิดปกติที่อาจเกิดขึ้นต่อการทำงานของระบบ	-	ภาคผนวก ข-8 แผนการตรวจสอบและบำรุงรักษาเชิงป้องกันเครื่องจักร
<b>2. ระดับเสียง</b> 1) ติดตั้ง Silencer บริเวณ Main Valve	- โครงการทำการติดตั้ง Silencer บริเวณ วาล์วนิรภัย (Safety Valve) เพื่อเป็นการควบคุมระดับเสียงไม่ให้เกินเกณฑ์มาตรฐาน	-	ภาพที่ 2-3 Silencer

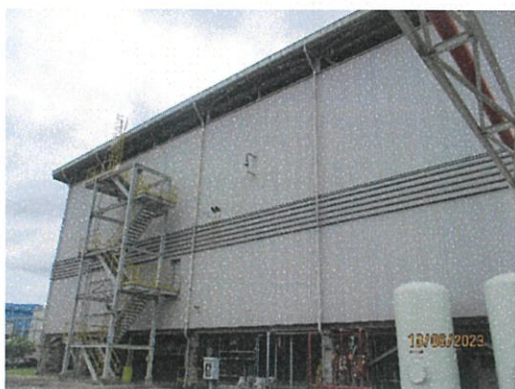
ภาพที่ 2-4 อาคารในลักษณะปิดคลุมแหล่งกำเนิดเสียง

2) จัดหาวัสดุดูดซับเสียงเพื่อควบคุมระดับเสียงไม่ให้เกิน 85 dB(A) ที่ระยะ 1 เมตร	- โครงการได้สร้างอาคารในลักษณะปิดคลุมแหล่งกำเนิดเสียงเพื่อดูดซับเสียงบริเวณที่คาดการณ์ว่าระดับเสียงจะดังเกิน 85 dB(A) ที่ระยะ 1 เมตร เพื่อควบคุมการได้ยินของพนักงานผู้ปฏิบัติงาน	-	ภาพที่ 2-4 อาคารในลักษณะปิดคลุม

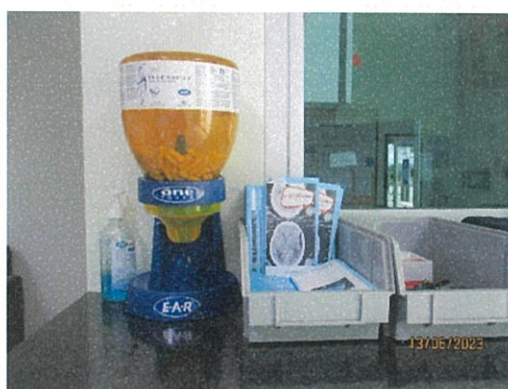
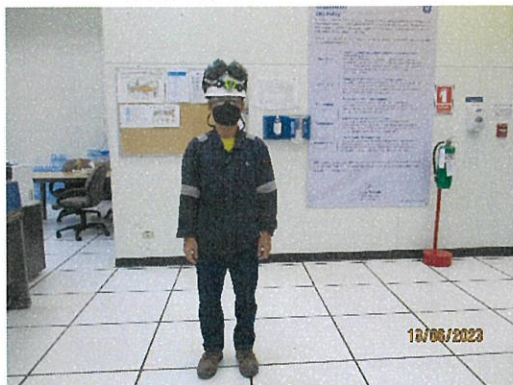
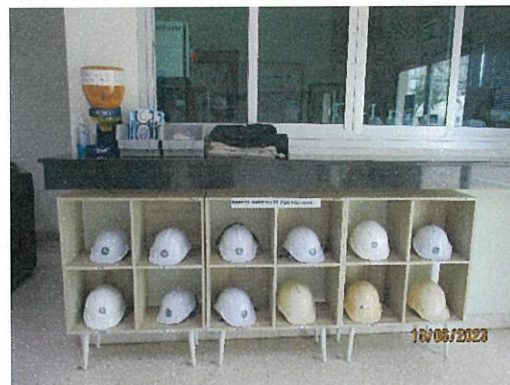
3) จัดให้มีอุปกรณ์ป้องกันอันตรายส่วนบุคคลสำหรับบริเวณที่มีเสียงดังเกินมาตรฐานระดับเสียงที่ยอมให้ลูกจ้างได้รับเฉลี่ยตลอดระยะเวลาการทำงานในแต่ละวัน	- โครงการดำเนินการจัดเตรียมอุปกรณ์ป้องกันอันตรายส่วนบุคคลสำหรับพนักงานทุกคนที่ปฏิบัติงานในบริเวณที่มีระดับเสียงดังมากหรือเกินเกณฑ์มาตรฐาน	-	ภาพที่ 2-5 อุปกรณ์ป้องกันอันตรายส่วนบุคคล

5) จัดให้มีอุปกรณ์ส่วนบุคคลอย่างเพียงพอ เช่น ที่ครอบหู ปลั๊กอุดหู หมวกนิรภัย แวนตา และถุงมือ	- ทางโครงการจัดให้มีอุปกรณ์ป้องกันส่วนบุคคล เช่น ที่ครอบหู/ ที่อุดหู สำหรับพนักงานที่ปฏิบัติงานหรือผู้ที่มีโอกาสได้รับเสียงเกินกว่า 85 เดซิเบล (เอ) และมีอุปกรณ์สำรองไว้อย่างเพียงพอ	-	ภาพที่ 2-5 อุปกรณ์ป้องกันอันตรายส่วนบุคคล

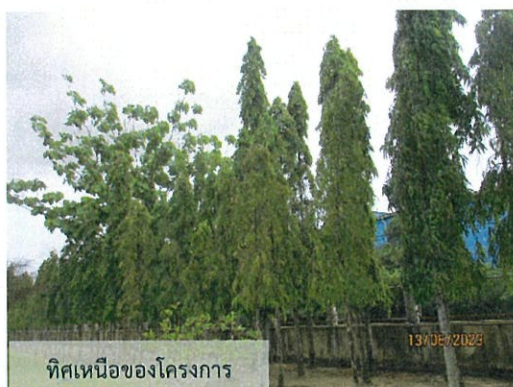
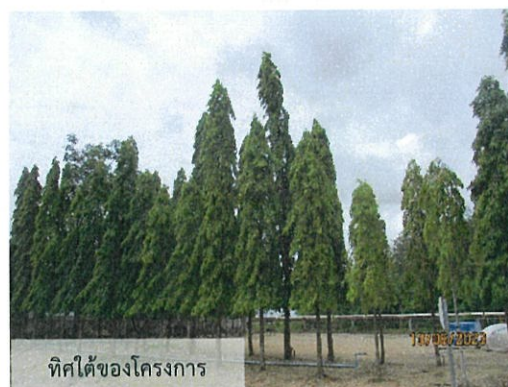
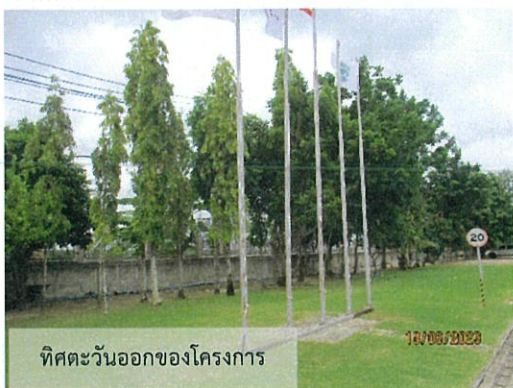
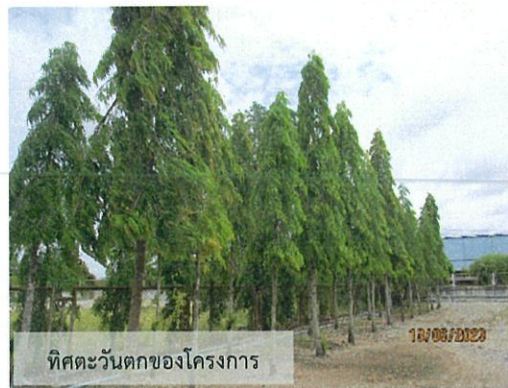
ภาพที่ 2-6 พื้นที่สีเขียวและต้นไม้สำหรับกันชน (buffer zone)

ทิศเหนือของโครงการ

ทิศใต้ของโครงการ

ทิศตะวันออกของโครงการ

ทิศตะวันตกของโครงการ

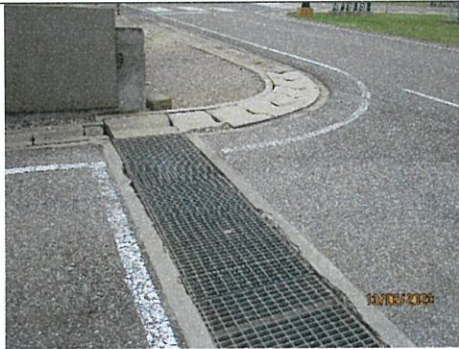
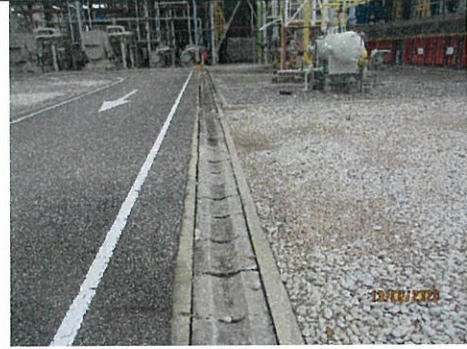
ภาพที่ 2-12 ระบบระบายน้ำฝนภายในโครงการ

มาตรการป้องกันและลดผลกระทบสิ่งแวดล้อม	รายละเอียดผลการปฏิบัติตามมาตรการป้องกัน และลดผลกระทบสิ่งแวดล้อม	ปัญหา อุปสรรค การแก้ไข	เอกสารอ้างอิง
7. การระบายน้ำและป้องกันน้ำท่วม 1) จัดสร้างระบบระบายน้ำฝนภายในพื้นที่โครงการ	- โครงการมีระบบระบายน้ำฝนภายในพื้นที่โครงการ	-	ภาพที่ 2-12 ระบบระบายน้ำฝน

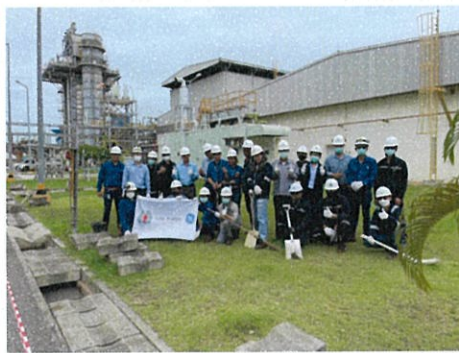
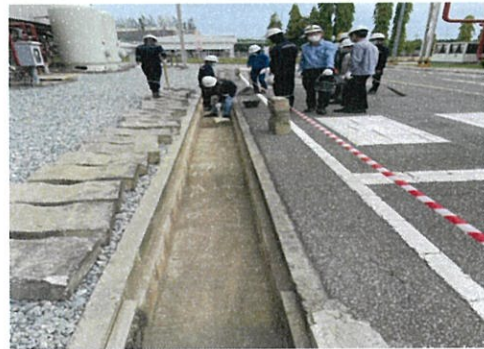
ภาพที่ 2-13 การขุดลอกตะกอนภายในรางระบายน้ำของโครงการ

2) กำหนดให้มีแผนการขุดลอกตะกอนภายในรางระบายน้ำของ โครงการ และมีการดำเนินการตามแผนที่กำหนดอย่างสม่ำเสมอ โดยเฉพาะช่วงก่อนเข้าฤดูฝน	- โครงการมีรางระบายน้ำแบบคอนกรีตภายในพื้นที่โครงการและมีการ ตรวจสอบรางระบายน้ำเป็นประจำสัปดาห์ละครั้ง และมีแผนขุดลอก ตะกอนภายในรางระบายน้ำเป็นประจำทุกปี โดยปี พ.ศ. 2566 ดำเนินการระหว่างวันที่ 3-5 กรกฎาคม พ.ศ. 2566	-	ภาคผนวก ข-14 การตรวจสอบ รางระบายน้ำและ การดูแลพื้นที่สีเขียว ภาพที่ 2-13 การขุดลอกตะกอน ภายในรางระบายน้ำ ของโครงการ

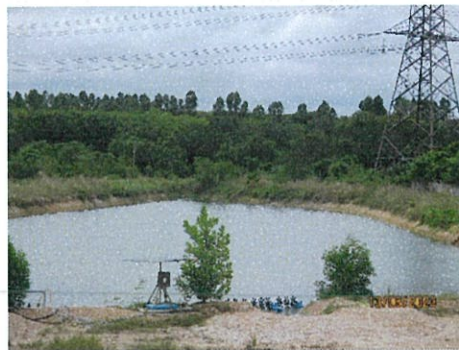
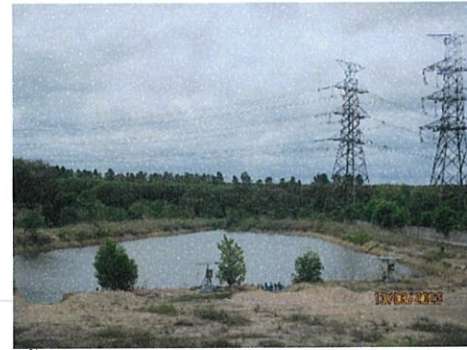
ภาพที่ 2-14 บ่อหน่วงน้ำภายในพื้นที่โครงการ

3) จัดสร้างบ่อหน่วงน้ำภายในพื้นที่โครงการระยะที่ 3 ที่สามารถหน่วง น้ำฝนในพื้นที่โครงการระยะที่ 1 และระยะที่ 3 ได้อย่างน้อย 3 ชั่วโมง	- โครงการมีบ่อหน่วงน้ำภายในพื้นที่โครงการระยะที่ 3 ที่สามารถหน่วง น้ำฝนในพื้นที่โครงการระยะที่ 1 และระยะที่ 3 ได้อย่างน้อย 3 ชั่วโมง โดยมีการติดตั้งกังหันโซล่าเซลล์เพิ่มเติมเพื่อเติมอากาศภายใน บ่อหน่วงน้ำ	-	ภาพที่ 2-14 บ่อหน่วงน้ำภายใน พื้นที่โครงการ

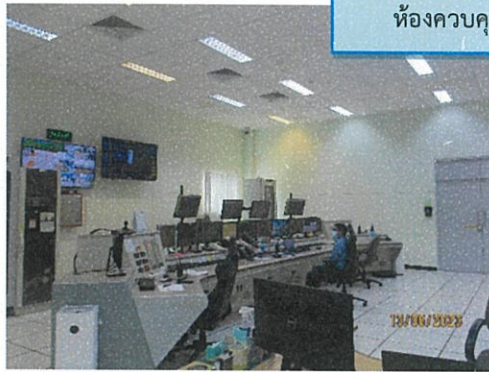
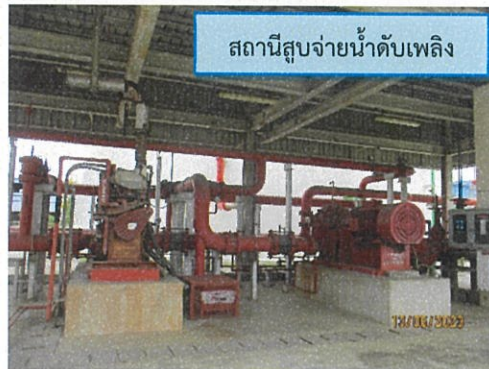
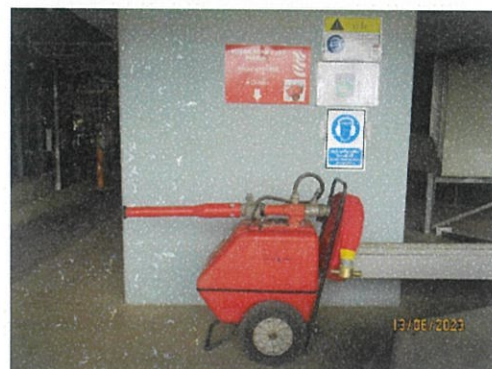
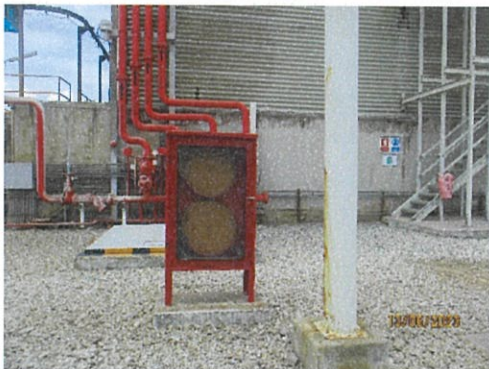
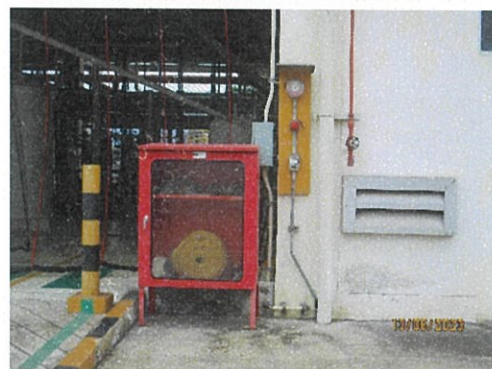
3) ติดตั้งระบบตรวจจับและสัญญาณเตือนภัยกรณีที่เกิดขรั่วไหล หัวฉีดน้ำ อุปกรณ์ลดความดัน และสัญญาณแจ้งเหตุไฟไหม้แบบ Online ไปยังห้องควบคุม	- โครงการได้ทำการติดตั้งระบบตรวจจับและสัญญาณเตือนภัยกรณีที่เกิดขรั่วไหล หัวฉีดน้ำ อุปกรณ์ลดความดัน และสัญญาณแจ้งเหตุไฟไหม้แบบ Online ไปยังห้องควบคุม	-	ภาพที่ 2-17 ระบบและอุปกรณ์ดับเพลิง

มาตรการป้องกันและลดผลกระทบสิ่งแวดล้อม	รายละเอียดผลการปฏิบัติตามมาตรการป้องกันและลดผลกระทบสิ่งแวดล้อม	ปัญหา อุปสรรค การแก้ไข	เอกสารอ้างอิง
9. อาชีวอนามัย และความปลอดภัย (ต่อ) 4) จัดหาอุปกรณ์ดับเพลิงตามมาตรฐาน NFPA เช่น <ul style="list-style-type: none"><li>• โฟม</li><li>• คาร์บอนไดออกไซด์ผง</li><li>• ถังดับเพลิง</li><li>• หัวฉีดดับเพลิง</li></ul>	- โครงการจัดเตรียมอุปกรณ์ดับเพลิงประเภทต่างๆ ตามมาตรฐาน NFPA ได้แก่ ถังดับเพลิง หัวฉีดดับเพลิง คาร์บอนไดออกไซด์ผง และรถ Mobile Foam เป็นต้น ในพื้นที่โครงการ รวมถึงการวางระบบท่อน้ำดับเพลิงรอบพื้นที่โครงการ	-	ภาพที่ 2-17 ระบบและอุปกรณ์ดับเพลิง

9) ติดตั้งเครื่องสูบน้ำต่อกับระบบหัวฉีดดับเพลิง	- โครงการมีการติดตั้งเครื่องสูบน้ำต่อกับระบบหัวฉีดดับเพลิง	-	ภาพที่ 2-17 ระบบและอุปกรณ์ ดับเพลิง
10) กำหนดให้มีแผนปฏิบัติการฉุกเฉินภายในโครงการโดยประกอบด้วยหน่วยงานต่างๆ ที่เกี่ยวข้องดังนี้ - ผู้อำนวยการและระดับเหตุฉุกเฉิน <ul style="list-style-type: none"><li>• ผู้อำนวยการและสั่งการให้ใช้แผนฉุกเฉิน</li><li>• สั่งการและขอความร่วมมือจากพนักงาน</li><li>• สั่งการให้ทุกหน่วยหยุดปฏิบัติการ</li><li>• สั่งการให้ทุกหน่วยหยุดปฏิบัติการ</li><li>• สามารถสั่งการขอความช่วยเหลือจากหน่วยงานภายนอก</li><li>• รายงานผลการดำเนินงานต่อกรรมการผู้จัดการ</li></ul>	- ทางโครงการมีการจัดทำแผนปฏิบัติการกรณีเกิดเหตุฉุกเฉินภายในพื้นที่โครงการโดยในปี 2566 ได้ดำเนินการซ้อมแผนฉุกเฉิน ในวันที่ 20 มิถุนายน พ.ศ. 2566 โดยมีบริษัท ระยอง การดับเพลิง แอนด์ เทอร์นนิ่ง จำกัด ซึ่งเป็นหน่วยงานฝึกซ้อมดับเพลิง และฝึกซ้อมอพยพหนีไฟที่ได้รับอนุญาตจากกรมสวัสดิการและคุ้มครองแรงงาน ให้เป็นหน่วยงานฝึกซ้อมดับเพลิง และฝึกซ้อมอพยพหนีไฟ ให้กับโครงการตามแผนป้องกันและระงับอัคคีภัย โดยมีหัวข้อในการบรรยาย ดังนี้ ประชุมชี้แจง และซักซ้อมผู้ที่เกี่ยวข้อง เรื่อง 1) แผนการดับเพลิง และวิธีการดับเพลิงของสถานประกอบกิจการ 2) แผนอพยพหนีไฟ และวิธีการอพยพหนีไฟของสถานประกอบกิจการ 3) การค้นหาช่วยเหลือ และเคลื่อนย้ายผู้ประสบภัย	-	ภาคผนวก ข-21 แผนปฏิบัติการฉุกเฉิน และภาพการฝึกซ้อม

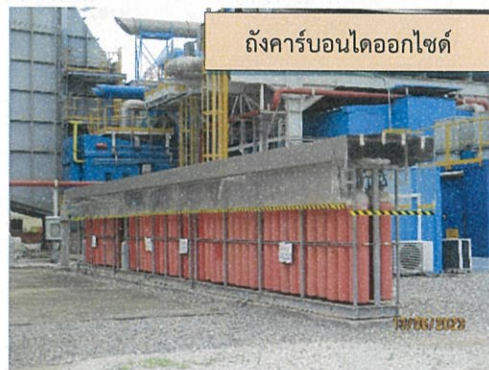
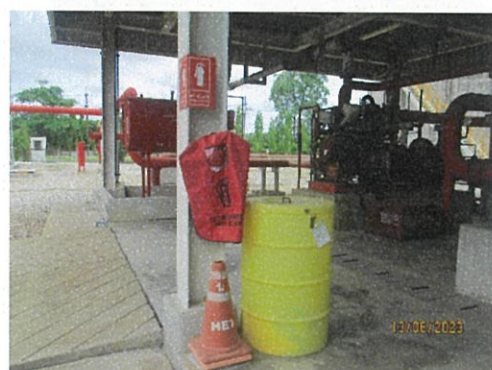
ถังคาร์บอนไดออกไซด์

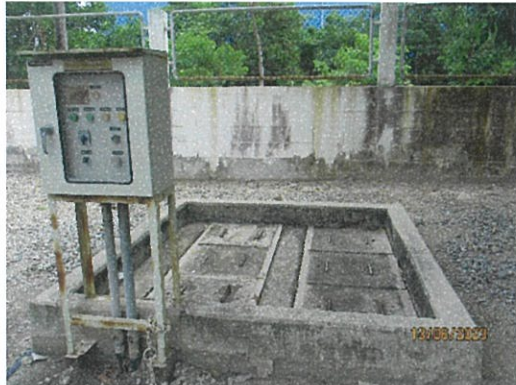
6) จัดให้มีระบบบำบัดน้ำเสียสำเร็จรูปเพื่อบำบัดน้ำเสียจากสำนักงาน ให้มีค่าตามเกณฑ์มาตรฐานน้ำทิ้งจากโรงงาน	- โครงการจัดสร้างระบบบำบัดน้ำเสียสำเร็จรูปเพื่อบำบัดน้ำเสียจากสำนักงานเรียบร้อยแล้ว	-	ภาพที่ 2-20 ระบบบำบัดน้ำเสียสำเร็จรูป
