รายงานผลการปฏิบัติตามมาตรการป้องกันและแก้ไข
ผลกระทบสิ่งแวดล้อม และมาตรการติดตามตรวจสอบ
ผลกระทบสิ่งแวดล้อม
เดือนมกราคม-มิถุนายน 2566

โครงการขยายกำลังการผลิตไฟฟ้าในโรงงานน้ำตาล

บริษัท สหการน้ำตาลชลบุรี จำกัด

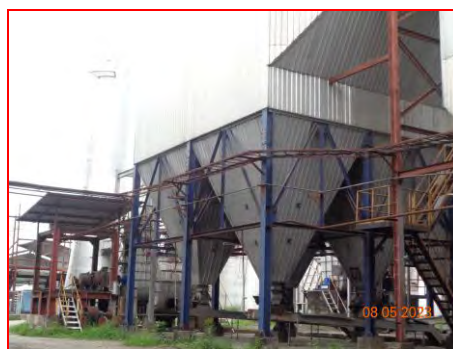
ภาพที่ 2.2-5 อุปกรณ์ดักฝุ่นแบบ Multi Cyclone

ฝุ่นละอองเป็นสารมลพิษทางอากาศหลังจากการเผาไหม้ของเชื้อเพลิงชีวมวล ดังนั้นโครงการจึงได้ออกแบบให้ติดตั้งระบบบำบัดมลพิษทางอากาศ แบบมัลติไซโคลน (Multi Cyclone) ต่อกับระบบบำบัดแบบระบบไฟฟ้าสถิตย์ (Electrostatic Precipitator) จำนวน 5 ชุด
