ทำอากาศยานสุราษฎร์ธานี

ในรายงานฉบับนี้เสนอผลการติดตามตรวจสอบผลการปฏิบัติตามมาตรการที่กำหนดไว้ในรายงานการประเมินผลกระทบสิ่งแวดล้อมทำอากาศยานสุราษฎร์ธานี ตามหนังสือสำนักงานนโยบายและแผนทรัพยากรธรรมชาติและสิ่งแวดล้อม เลขที่ วว 0804/14638 เมื่อวันที่ 25 กันยายน 2539 ประกอบด้วย ความเป็นมาของทำอากาศยาน รายละเอียดโครงการโดยสังเขป สายการบินพาณิชย์ที่เปิดให้บริการ สถิติการขนส่งทางอากาศ การใช้ประโยชน์ที่ดิน โดยรอบพื้นที่ทำอากาศยาน การใช้น้ำและการจัดการน้ำเสีย การจัดการขยะ ระบบระบายน้ำและการป้องกันน้ำท่วม การจัดการด้านความปลอดภัย การตรวจวัดคุณภาพสิ่งแวดล้อม การตรวจสอบการปฏิบัติตามมาตรการป้องกันและแก้ไขผลกระทบสิ่งแวดล้อม และมาตรการติดตามตรวจสอบผลกระทบสิ่งแวดล้อม การประเมินผลกระทบด้านเสียงโดยใช้แบบจำลองทางคณิตศาสตร์ และการศึกษาสิ่งแวดล้อมครั้งที่ 1 รายละเอียดดังนี้

1.3 การตรวจสอบการปฏิบัติตามมาตรการป้องกันและแก้ไขผลกระทบสิ่งแวดล้อม ครั้งที่ 1

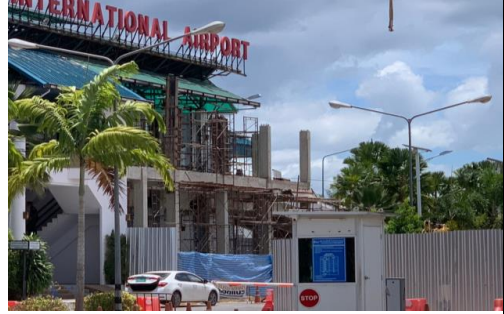
5. หากมีความประสงค์จะขอเปลี่ยนแปลงรายละเอียดโครงการกิจกรรมต่อเนื่องอื่นๆ และ/หรือมีมาตรการลดผลกระทบสิ่งแวดล้อม และมาตรการติดตามตรวจสอบผลกระทบสิ่งแวดล้อมซึ่งแตกต่างไปจากรายละเอียดในด้านเนื้อหาของรายงานที่ได้ให้ความเห็นชอบ ต้องเสนอรายละเอียดของการเปลี่ยนแปลงดังกล่าว ให้สำนักงานนโยบายและแผนทรัพยากรธรรมชาติและสิ่งแวดล้อมดำเนินการเสนอคณะกรรมการผู้ชำนาญการให้ความเห็นชอบทางด้านสิ่งแวดล้อมก่อนการดำเนินการเปลี่ยนแปลงทุกครั้ง	- ปัจจุบันท่าอากาศยานสุราษฎร์ธานีมีการดำเนินกิจกรรมการก่อสร้าง ได้แก่ การปรับปรุงอาคารที่พักผู้โดยสาร และการขยายลานจอดอากาศยาน ซึ่งเปลี่ยนแปลงไปจากรายละเอียดโครงการที่ได้รับความเห็นชอบตามหนังสือเลขที่ วว 0804/75 ลงวันที่ 3 มกราคม 2540	ให้กรมท่าอากาศยานแจ้งการเปลี่ยนแปลงรายละเอียดโครงการ แก่หน่วยงานอนุญาต หรือ สผ. ก่อนดำเนินการ อย่างไรก็ตาม ปัจจุบันกรมท่าอากาศยานได้ดำเนินการจัดทำรายงานดังกล่าวเสนอ สผ. แล้ว ซึ่งอยู่ระหว่างการพิจารณาเห็นชอบรายงาน

<p>ปรับปรุงอาคารที่พักผู้โดยสารปัจจุบัน</p>

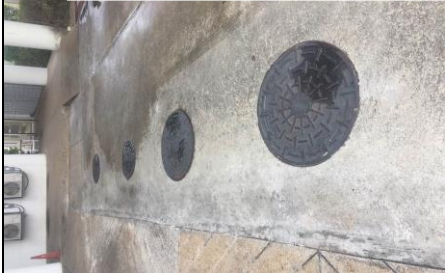
1.3 ก่อนการใช้อาคารที่พักผู้โดยสารแห่งใหม่ให้กรมท่าอากาศยานประสานงานกับบริษัทผู้ผลิตถังบำบัดน้ำเสียสำเร็จรูปที่นำมาติดตั้งบริเวณอาคารที่พักผู้โดยสารของท่าอากาศยานสุราษฎร์ธานี เพื่อให้อบรมวิธีการดูแลรักษาระบบบำบัดน้ำเสียแก่เจ้าหน้าที่กรมท่าอากาศยาน	- ระบบบำบัดน้ำเสียที่ติดตั้งที่อาคารที่พักผู้โดยสาร กรมท่าอากาศยานจัดให้มีเจ้าหน้าที่ดูแลระบบบำบัดน้ำเสียและได้รับการอบรมเกี่ยวกับการดูแลระบบบำบัดน้ำเสียจากผู้ขายระบบบำบัดน้ำเสีย - ในการดูแลระบบบำบัดน้ำเสียภายในอาคารที่พักผู้โดยสารเจ้าหน้าที่ที่รับผิดชอบจะดำเนินการดูแลรักษาและซ่อมบำรุงเดือนละครั้ง	- ไม่มี	ระบบบำบัดน้ำเสียด้านข้างอาคารที่พักผู้โดยสาร

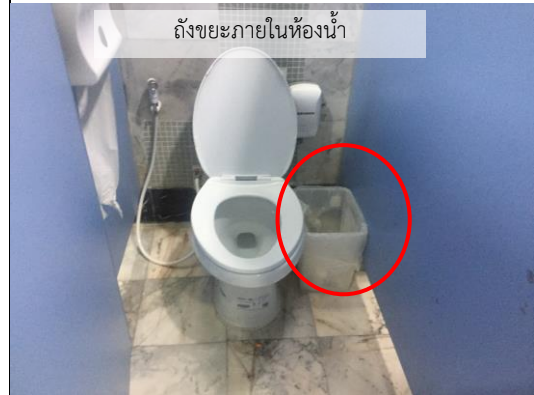
เงื่อนไขตามมาตรการ	ผลการปฏิบัติ	ปัญหา อุปสรรคที่ไม่สามารถปฏิบัติตามมาตรการและแนวทางแก้ไข	ภาพประกอบมาตรการ
<p>1.4 ระบบบำบัดน้ำเสียของอาคารที่พักผู้โดยสารและบ้านพักพนักงาน ตลอดจนอาคารต่างๆ ใช้ระบบบ่อเกรอะ-บ่อซึม การใช้งานและการบำรุงรักษาที่ท่าอากาศยานสุราษฎร์ธานี จะต้องปฏิบัติเพื่อให้ระบบบำบัดน้ำเสียมีประสิทธิภาพที่สำคัญ มีดังนี้</p> <ul style="list-style-type: none"> - ห้ามเทสารที่เป็นพิษต่อจุลินทรีย์ลงในบ่อเกรอะ เช่น น้ำกรดหรือด่างเข้มข้น เช่น น้ำยาล้างห้องน้ำเข้มข้นและคลอรีนเข้มข้น เพราะจะทำให้ประสิทธิภาพการทำงานของบ่อเกรอะลดลง - น้ำทิ้งสารอินทรีย์หรือสารย่อยสลายยาก เช่น พลาสติก ผ่าอนามัย นอกจากจะทำให้สั้วเต็มก่อนกำหนดแล้วยังอาจเกิดการอุดตันในท่อระบาย - กรณีน้ำในบ่อเกรอะเอ่อสูงและราดสั้วไม่ลง ให้ตรวจการระบายหรือประสิทธิภาพของบ่อซึม 	<ul style="list-style-type: none"> - ท่าอากาศยานได้มีการแจ้งพนักงานทำความสะอาดและประชาสัมพันธ์กับเจ้าหน้าที่ของกรมท่าอากาศยานไม่ให้ใช้น้ำยาล้างห้องน้ำเข้มข้นหรือเทสารที่เป็นพิษต่อจุลินทรีย์ในระบบบำบัดน้ำเสียและบ่อเกรอะบ่อซึมของอาคารที่พักเจ้าหน้าที่ - มีภาชนะรองรับวัสดุที่ย่อยสลายยากประจำห้องส้วมภายในอาคารที่พักผู้โดยสารและอาคารต่างๆ ส่วนอาคารบ้านพักเจ้าหน้าที่จะไม่มีการทิ้งขยะที่ย่อยสลายยากลงในบ่อเกรอะ แต่ทั้งนี้ถึงขยะที่จัดไว้บริเวณบ้านพักเจ้าหน้าที่ - ในกรณีที่น้ำในบ่อเกรอะเอ่อสูงจะมีการตรวจสอบหากพบว่ามีสิ่งปฏิกูลในปริมาณมากท่าอากาศยานสุราษฎร์ธานี จะมีการว่าจ้างให้บริษัทเอกชนเข้ามาสูบออกไปกำจัด 	ไม่มี

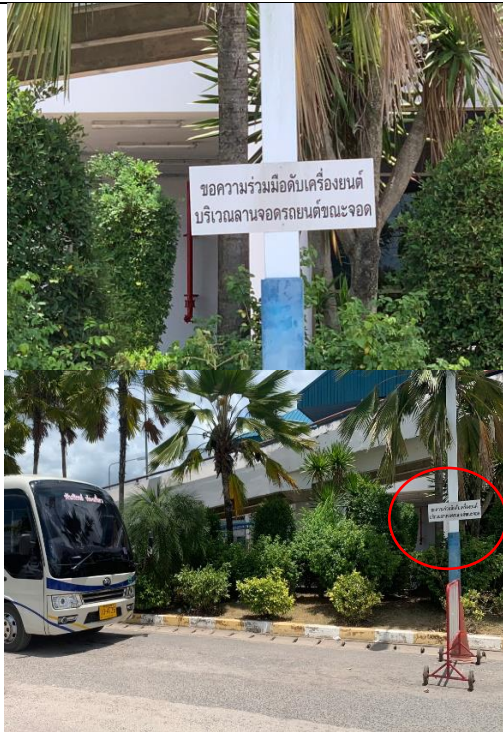
เงื่อนไขตามมาตรการ	ผลการปฏิบัติ	ปัญหา อุปสรรคที่ไม่สามารถปฏิบัติตามมาตรการและแนวทางแก้ไข	ภาพประกอบมาตรการ
2.3 ติดป้ายขอความร่วมมือและประกาศประชาสัมพันธ์ผู้เข้ามาใช้บริการภายในทำอากาศยานสุราษฎร์ธานี ให้ดับเครื่องยนต์บริเวณลานจอดรถยนต์ขณะจอด	- ทำอากาศยานได้ติดตั้งป้ายขอความร่วมมือและประกาศประชาสัมพันธ์ผู้เข้ามาใช้บริการภายในทำอากาศยานให้ดับเครื่องยนต์บริเวณลานจอดรถยนต์	- ไม่มี

<p>ป้ายขอความร่วมมือดับเครื่องยนต์</p>

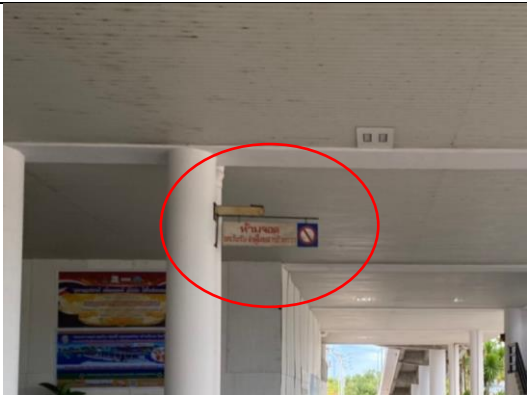
เงื่อนไขตามมาตรการ	ผลการปฏิบัติ	ปัญหา อุปสรรคที่ไม่สามารถปฏิบัติตามมาตรการและแนวทางแก้ไข	ภาพประกอบมาตรการ
2.4 ห้ามจอดรถยนต์รับ-ส่งในลักษณะของการจอดซ้อนคันบริเวณด้านหน้าอาคารที่พักผู้โดยสาร เนื่องจากจะทำให้การจราจรติดขัดในช่วงที่รถยนต์มาก จะส่งผลให้อิเสียที่ระบายจากรถยนต์เพิ่มมากขึ้น	<ul style="list-style-type: none"> - มีเจ้าหน้าที่รักษาความปลอดภัยคอยตรวจตราและขอความร่วมมือผู้มาใช้บริการให้ดับเครื่องยนต์และห้ามจอดซ้อนคันบริเวณด้านหน้าอาคารที่พักผู้โดยสาร - ติดตั้งป้ายประกาศให้จอดรถรับส่งผู้โดยสารชั่วคราวเท่านั้น - บริเวณด้านหน้าอาคารที่พักผู้โดยสารมีการทาแถบสีขาวแดงและสีขาวเหลืองแสดงเขตห้ามจอดรถหรือจอดได้ชั่วคราวในบริเวณด้านหน้าอาคารที่พักผู้โดยสาร 	- ไม่มี

<p>ป้ายประกาศให้จอดรถรับส่งผู้โดยสารชั่วคราว</p>

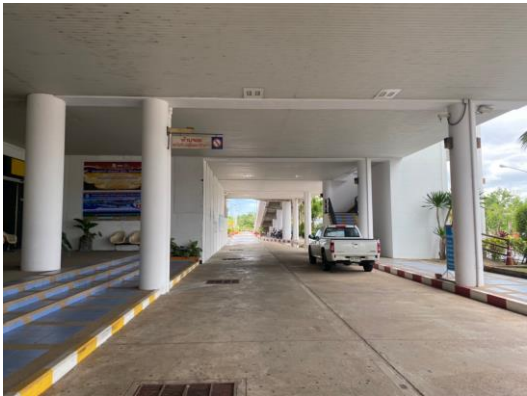
<p>แนวเขตห้ามจอดรถยนต์บริเวณด้านหน้าอาคารที่พักผู้โดยสาร</p>

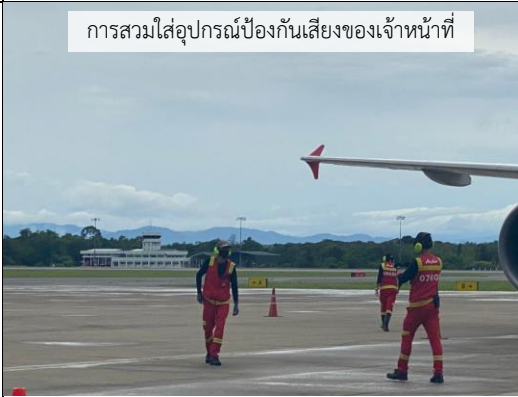
3.3 พนักงานที่เข้าไปทำงานบริเวณลานบิน ต้องใช้อุปกรณ์ป้องกันเสียง	- พนักงานที่ปฏิบัติงานบริเวณลานบินขณะที่อากาศยานเข้ามาให้บริการมีการสวมใส่อุปกรณ์ป้องกันเสียง	- ไม่มี	<div>การสวมใส่อุปกรณ์ป้องกันเสียงของเจ้าหน้าที่</div>

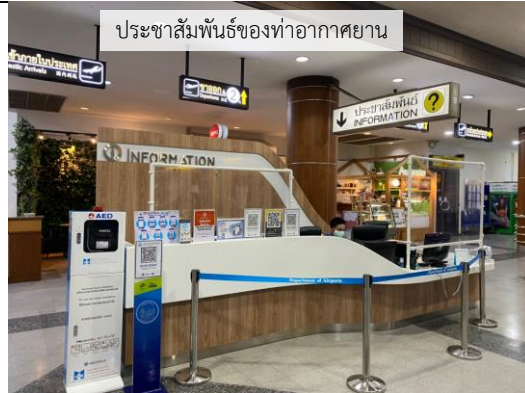
3.5 ท่าอากาศยานสุราษฎร์ธานี ให้หน่วยงานประชาสัมพันธ์รับซื้อโรงเรียนต่างๆ ที่อาจเกิดจากสนามบิน เพื่อเปิดโอกาสให้ประชาชนที่อยู่โดยรอบท่าอากาศยานแสดงข้อคิดเห็นโรงเรียน ข้อวิตกกังวลต่างๆ โดยเฉพาะประเด็นผลกระทบด้านเสียง	<ul style="list-style-type: none"> - กรณีที่เกิดเหตุเดือนร้อนรำคาญสามารถแจ้งโดยตรงที่ท่าอากาศยานสุราษฎร์ธานี - จัดให้มีจุดรับเรื่องร้องเรียนที่บริเวณประชาสัมพันธ์ของท่าอากาศยาน 	- ไม่มี

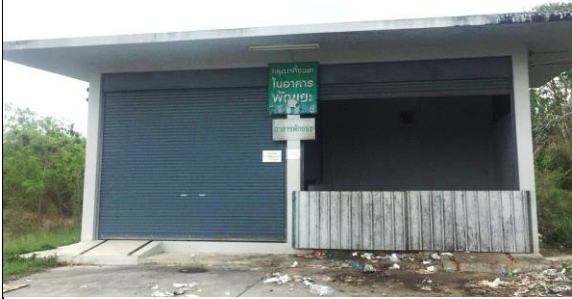
เงื่อนไขตามมาตรการ	ผลการปฏิบัติ	ปัญหา อุปสรรคที่ไม่สามารถปฏิบัติตามมาตรการและแนวทางแก้ไข	ภาพประกอบมาตรการ
5.3 ทำความสะอาดพื้นที่ทิ้งขยะในปัจจุบัน โดยเก็บรวบรวมขยะและเผา	- ปัจจุบันไม่มีการเผาขยะ แต่มีการคัดแยกขยะจดบันทึกปริมาณ และรวบรวมขยะมาไว้ที่อาคารพักขยะ เพื่อรอรถเก็บขยะขององค์การบริหารส่วนตำบลหัวเตยเข้ามาจัดเก็บ 2 ครั้ง/สัปดาห์ ทุกวันอังคาร และศุกร์	- ไม่มี

<p>อาคารที่พักขยะ</p>
5.4 สนับสนุนการจำแนกขยะโดยแบ่งประเภทขยะทั่วไปและขยะที่สามารถนำกลับมาใช้ใหม่	- ท่าอากาศยานมีเจ้าหน้าที่ดำเนินการคัดแยกขยะที่สามารถนำกลับมาใช้ใหม่ได้ออกจากขยะทั่วไป และแยกขยะที่สามารถขายได้ เช่น กระดาษ พลาสติก ขวด หรือโลหะ	- ไม่มี	-
6. ความปลอดภัย 6.1 จัดทำแผนพื้ประชาสัมพันธ์และคู่มือให้ประชาชนและหน่วยงานต่างๆ ทราบถึงข้อกำหนดเขตปลอดภัยในการเดินอากาศ	- มีการจัดทำแผนพื้ประชาสัมพันธ์เกี่ยวกับข้อกำหนดเขตปลอดภัยในการเดินอากาศบริเวณจุดประชาสัมพันธ์ภายในอาคารที่พักผู้โดยสาร	- ไม่มี	-
