## บทที่ 2

### ผลการปฏิบัติตามมาตรการป้องกันและแก้ไขผลกระทบสิ่งแวดล้อม

โครงการโรงงานผลิตแผ่นอลูมิเนียม (ส่วนขยาย) ของบริษัท ยูเอซีเจ (ประเทศไทย) จำกัด ได้ปฏิบัติตามมาตรการป้องกันและแก้ไขผลกระทบสิ่งแวดล้อม โดยมีบริษัท เอแอลเอส แลบบอราทอรี กรุ๊ป (ประเทศไทย) จำกัด เป็นที่ปรึกษาด้านสิ่งแวดล้อม ทำหน้าที่กำกับดูแล ให้คำปรึกษา และเสนอแนะแนวทางให้โครงการปฏิบัติตามมาตรการฯ ที่กำหนดไว้ในรายงานการวิเคราะห์ผลกระทบสิ่งแวดล้อม (EIA) ที่ได้รับความเห็นชอบจากหน่วยงานอนุญาต (การนิคมอุตสาหกรรมแห่งประเทศไทย) เมื่อวันที่ 20 มกราคม 2565 ตามหนังสือเลขที่ อก 5103.3.1/0164 (ภาคผนวก ก) โดยดำเนินการรวบรวมเอกสารและภาพถ่าย ซึ่งใช้ประกอบผลการปฏิบัติตามมาตรการป้องกัน และแก้ไขผลกระทบสิ่งแวดล้อมของโครงการระยะดำเนินการ ระหว่างเดือนมกราคม – มิถุนายน พ.ศ. 2566

**ตารางที่ 2.2-1** สรุปผลการปฏิบัติตามมาตรการป้องกันและแก้ไขผลกระทบสิ่งแวดล้อม ระยะดำเนินการ

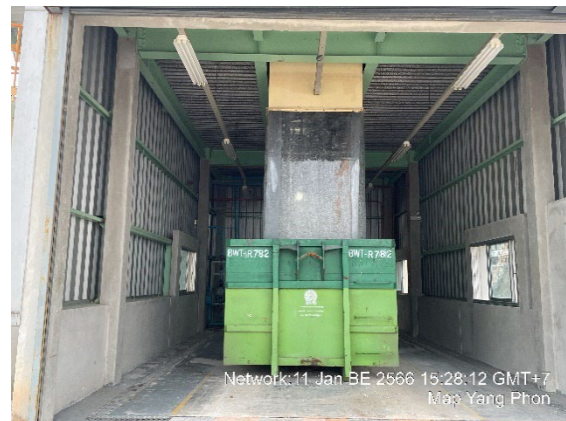
Degrease Wastewater Treatment System UT1

Casting Wastewater Treatment System UT1

ภาพที่ 2-6 ระบบบำบัดน้ำเสียของโครงการ

3. การจัดการน้ำเสีย	<ul style="list-style-type: none"> <li>- น้ำเสียจากกระบวนการผลิตที่มีการปนเปื้อนสารเคมีต้องทำการบำบัดขั้นต้นด้วยระบบบำบัดน้ำเสียทางเคมีก่อนส่งไปบำบัดขั้นสุดท้ายยังระบบบำบัดน้ำเสียส่วนกลางของนิคมอุตสาหกรรมอมตะซิตี้ ระยอง</li> <li>- น้ำทิ้งหลังผ่านการบำบัดจากระบบบำบัดน้ำเสียเคมีแล้ว ให้ส่งเข้าสู่บ่อรวบรวมน้ำทิ้ง ซึ่งบ่อดังกล่าวนี้มีการติดตั้งระบบตรวจวัดคุณภาพน้ำอัตโนมัติ ได้แก่ pH, COD, Cr<sup>6+</sup> และ Oil&amp;Grease</li> </ul>	<ul style="list-style-type: none"> <li>- น้ำเสียจากกระบวนการผลิตที่มีการปนเปื้อนสารเคมี ทางโครงการ จะทำการบำบัดขั้นต้นด้วยระบบบำบัดทางเคมี ให้มีค่าอยู่ในเกณฑ์มาตรฐานของนิคมอุตสาหกรรมอมตะซิตี้ แล้วจึงระบายลงสู่บ่อกักน้ำทิ้ง (Retention Pond) โดยบ่อกักน้ำทิ้งดังกล่าวจัดให้มีระบบตรวจวัดคุณภาพน้ำอัตโนมัติ ได้แก่ pH, COD, Cr<sup>6+</sup> และ Oil&amp;Grease และส่งน้ำดังกล่าวไปยังประตุน้ำและปล่อยสู่ระบบท่รวบรวมน้ำเสียของนิคมฯ เพื่อส่งไปบำบัดยังระบบบำบัดน้ำเสียส่วนกลางของนิคมฯ ต่อไป โดยในช่วงระหว่างเดือนมกราคม - มิถุนายน พ.ศ. 2566 ผลการตรวจวิเคราะห์คุณภาพน้ำทิ้งของโครงการมีค่าอยู่ในเกณฑ์ที่กำหนด</li> </ul>	ไม่พบปัญหา	ภาพที่ 2-6 และภาพที่ 2-7

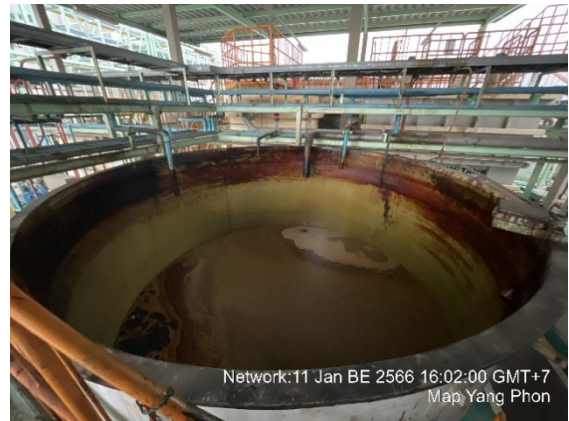
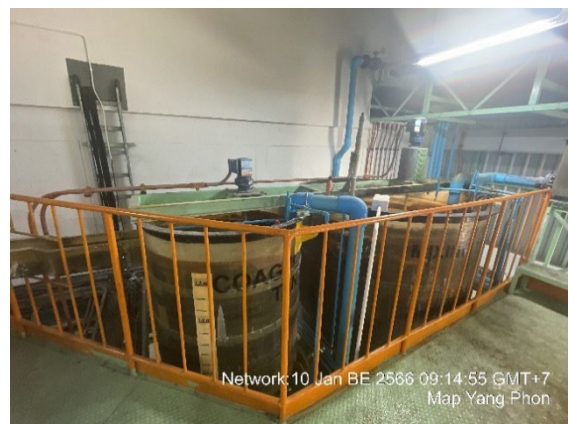
Coolant Wastewater Treatment System

Phosphate Wastewater Treatment System UT2

Degrease Wastewater Treatment System UT2

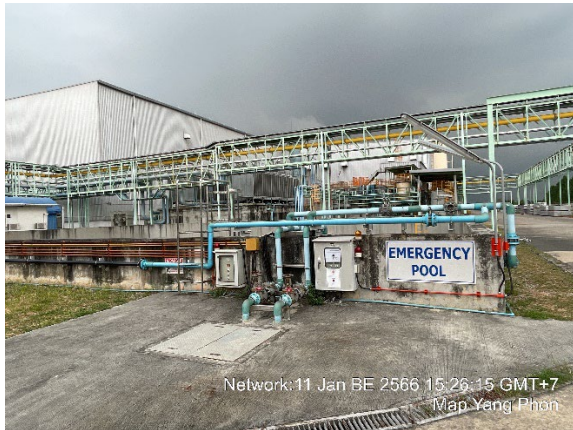
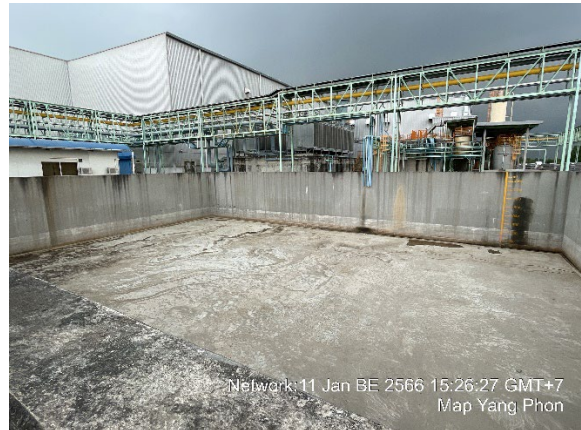
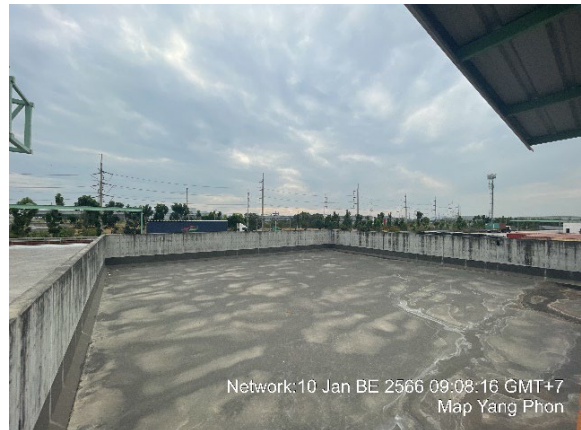
## ภาพที่ 2-8 Emergency Tank

Emergency Tank UT1 ขนาด 4,500 ลูกบาศก์เมตร

Emergency Tank UT2 ขนาด 3,000 ลูกบาศก์เมตร

<ul style="list-style-type: none"> <li>- โครงการระยะที่ 1 และ 2 ปริมาณน้ำเสียประมาณ 2,125 ลูกบาศก์เมตร/วัน หากน้ำผ่านเกณฑ์เป็นไปตามข้อกำหนดของนิคมฯ ให้ส่งน้ำดังกล่าวไปยังประตุน้ำและปล่อยสู่ระบบท่รวบรวมน้ำเสียของนิคมฯ เพื่อส่งไปบำบัดยังระบบบำบัดน้ำเสียส่วนกลางของนิคมฯ ต่อไป กรณีที่น้ำไม่ผ่านเกณฑ์ข้อกำหนดของนิคมฯ ให้ส่งไปยัง Emergency Tank ซึ่งเป็นบ่อกอนกรีต ขนาด 2,200 ลูกบาศก์เมตร สามารถรองรับน้ำทิ้งที่เกิดขึ้นได้ 1 วัน ก่อนส่งให้กับหน่วยงานที่ได้รับอนุญาตจากกรมโรงงานอุตสาหกรรมนำไปกำจัดต่อไป</li> </ul>	<ul style="list-style-type: none"> <li>- โดยในช่วงระหว่างเดือนมกราคม - มิถุนายน พ.ศ. 2566 ผลการตรวจวิเคราะห์คุณภาพน้ำทิ้งของโครงการมีค่าอยู่ในเกณฑ์กำหนดของทางนิคมอุตสาหกรรมอมตะซิตี้ ในกรณีที่น้ำไม่ผ่านเกณฑ์ข้อกำหนดของนิคมฯ จะส่งไปยัง Emergency Tank ซึ่งเป็นบ่อกอนกรีต ขนาด 4,500 ลูกบาศก์เมตร สามารถรองรับน้ำทิ้งที่เกิดขึ้นได้ 1 วัน ทั้งนี้โครงการจะส่งน้ำทิ้งที่ไม่ผ่านเกณฑ์ข้อกำหนดให้หน่วยงานที่ได้รับอนุญาตจากกรมโรงงานอุตสาหกรรมนำไปกำจัดต่อไป</li> </ul>	ไม่พบปัญหา	ภาคผนวก ข-7, ภาคผนวก ค-3 และภาพที่ 2-8

3. การจัดการน้ำเสีย (ต่อ)	- โครงการระยะที่ 3 และ 4 ปริมาณน้ำเสียประมาณ 3,414 ลูกบาศก์เมตร/วัน หากน้ำผ่านเกณฑ์เป็นไปตามข้อกำหนดของนิคมฯ ให้ส่งน้ำดังกล่าวไปยัง Retention Pond ซึ่งเป็นบ่อคอนกรีต ขนาด 3,500 ลูกบาศก์เมตร ก่อนปล่อยลงสู่ระบบทอรวบรวมน้ำเสียของนิคมฯ เพื่อส่งไปบำบัดยังระบบบำบัดน้ำเสียส่วนกลางของนิคมฯ ต่อไป กรณีที่น้ำไม่ผ่านเกณฑ์ข้อกำหนดของนิคมฯ ให้ส่งไปยัง Emergency Tank ซึ่งเป็นบ่อคอนกรีต ขนาด 3,500 ลูกบาศก์เมตร สามารถรองรับน้ำทิ้งที่เกิดขึ้นได้	- ทางโครงการได้ดำเนินการก่อสร้างบ่อ Emergency Tank เสร็จเรียบร้อยแล้ว ซึ่งเป็นบ่อคอนกรีตขนาด 3,500 ลูกบาศก์เมตร เพื่อรองรับน้ำในกรณีที่น้ำไม่ผ่านเกณฑ์มาตรฐานของทางนิคมฯ โดยในช่วงระหว่างเดือนมกราคม – มิถุนายน พ.ศ. 2566 ผลการตรวจวิเคราะห์คุณภาพน้ำทิ้งของโครงการมีค่าอยู่ในเกณฑ์กำหนดของทางนิคมอุตสาหกรรมอมตะซิตี้	ไม่พบปัญหา	ภาพที่ 2-8

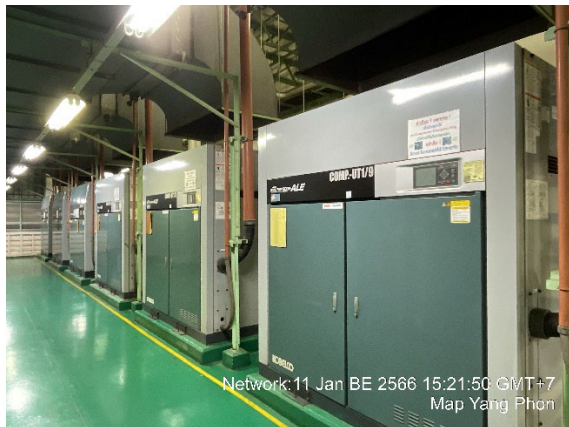
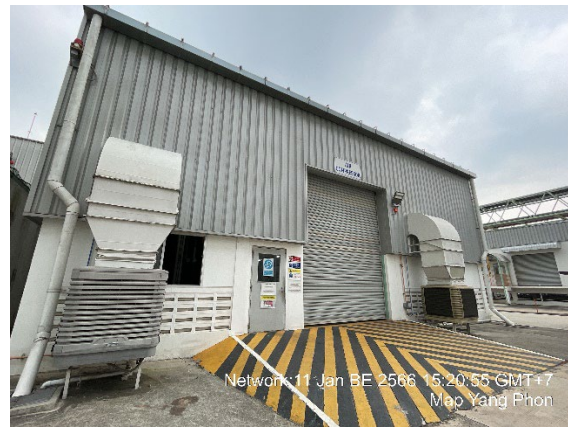
ห้องคอมเพรสเซอร์

- เครื่องจักรอุปกรณ์ที่มีเสียงดัง เช่น บั้ม คอมเพรสเซอร์ จะต้องมีการลดระดับเสียงที่แหล่งกำเนิด เช่น การหล่อลื่น การลดความสั่นสะเทือน การปิดครอบ เป็นต้น	- ปฏิบัติตามมาตรการกำหนด โดยโครงการจัดให้มีการบำรุงรักษาเชิงป้องกัน เครื่องจักรและอุปกรณ์ที่มีเสียงดัง เช่น บั้ม คอมเพรสเซอร์ เป็นประจำทุกเดือนตามแผนงานที่กำหนด และทำการปิดครอบเพื่อลดระดับเสียงที่แหล่งกำเนิด	ไม่พบปัญหา	ภาพที่ 2-10

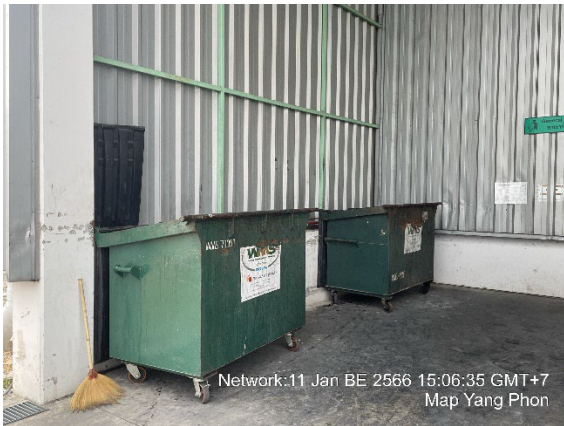
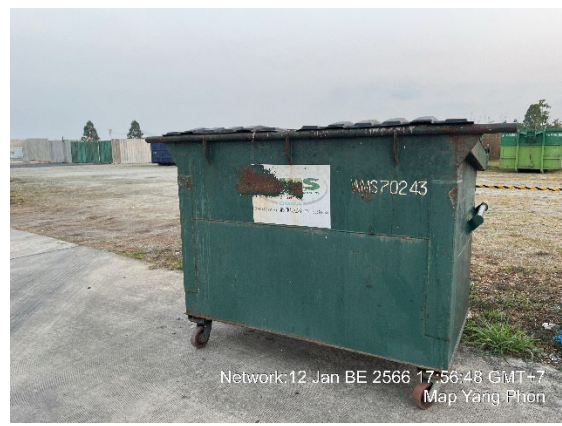
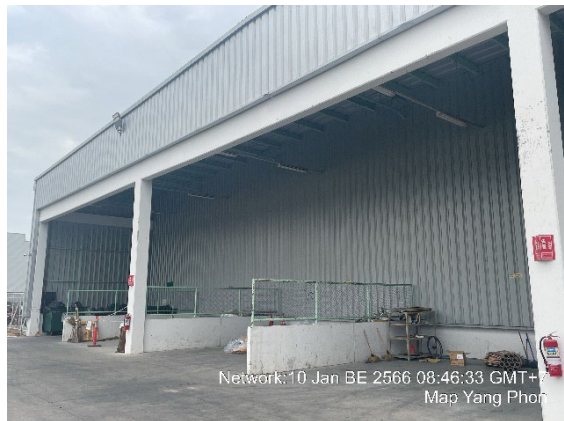
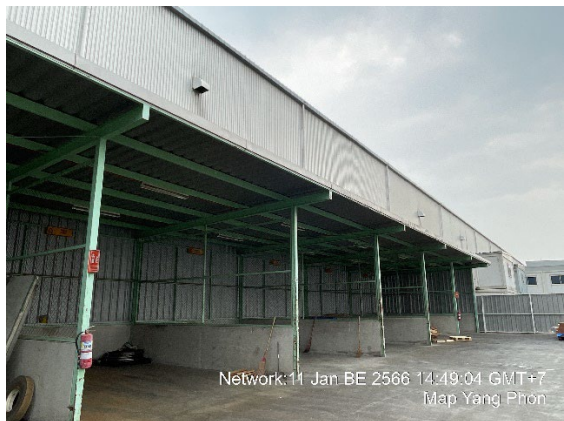
ภาพที่ 2-15 (ต่อ) ภาพรองรับมูลฝอยแยกประเภทในพื้นที่โครงการ และขยะรีไซเคิล

ภาพรวบรวมขยะมูลฝอยจุดที่ 1 (ด้านหน้าโรงงาน)

ภาพรวบรวมขยะมูลฝอยจุดที่ 2 (ด้านหลังโรงงาน)

สถานที่ในการรวบรวมขยะรีไซเคิลและภาชนะรองรับขยะรีไซเคิลแต่ละประเภทตามจุดในโรงงาน

- ต้องเก็บรวบรวมมูลฝอยและกากของเสียไว้ในภาชนะที่เหมาะสมในพื้นที่ที่มีหลังคาคลุมและมีฝาปิดมิดชิด สามารถขนถ่ายได้โดยสะดวก	- ปฏิบัติตามมาตรการกำหนด โดยโครงการได้เก็บรวบรวมมูลฝอยและกากของเสียไว้ในภาชนะที่เหมาะสม และเก็บไว้ในอาคารเก็บกากของเสียซึ่งหลังคาคลุมและมีฝาปิดมิดชิดสามารถขนถ่ายได้โดยสะดวก	ไม่พบปัญหา	ภาพที่ 2-15 ภาพที่ 2-16 ภาพที่ 2-17 และภาพที่ 2-18

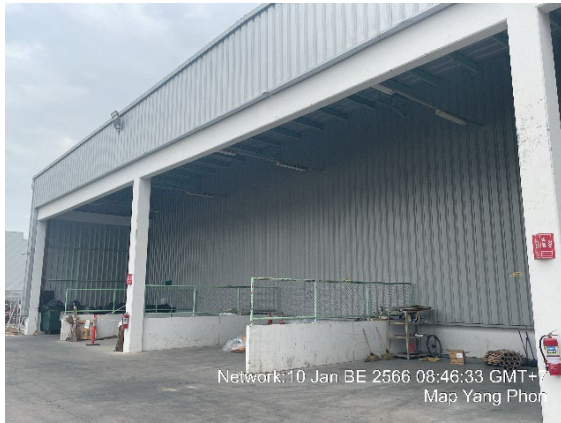
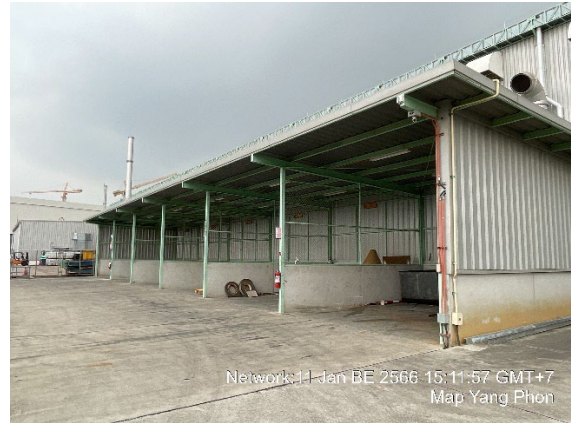
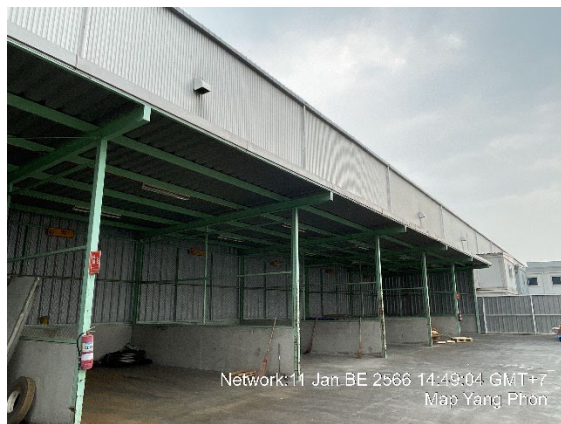
สถานที่โรงเก็บของเสียประเภทรีไซเคิล 1

สถานที่โรงเก็บของเสียประเภทรีไซเคิล 2

สถานที่โรงเก็บของเสียประเภทรีไซเคิล 3

สถานที่โรงเก็บของเสียประเภทกากอุตสาหกรรมอันตราย

- การจัดการกากของเสียอุตสาหกรรมแต่ละประเภท • น้ำมันหล่อลื่นใช้แล้ว จากกระบวนการผลิต รวบรวมบรรจุลงภาชนะที่ใช้ในการเก็บกักของเสีย แล้วนำไปเก็บไว้ในอาคารเก็บกากของเสียเพื่อให้หน่วยงานที่ได้รับอนุญาตจากกรมโรงงานอุตสาหกรรมนำไปกำจัด • เศษโลหะ (Dross) จากกระบวนการผลิต รวบรวมบรรจุลงภาชนะที่ใช้ในการเก็บกักของเสียแยกประเภท แล้วนำไปเก็บไว้ในอาคารเก็บกากของเสียเพื่อส่งขายให้หน่วยงานที่ได้รับอนุญาตจากกรมโรงงานอุตสาหกรรม	- โครงการได้จัดการของเสียแต่ละประเภทดังนี้ • น้ำมันหล่อลื่นใช้แล้ว รวบรวมใส่ถังขนาด 200 ลิตร มีฝาปิดมิดชิดแล้วนำไปเก็บไว้ในอาคารเก็บกากของเสีย เพื่อส่งขายและส่งกำจัดโดยหน่วยงานที่ได้รับอนุญาตจากกรมโรงงานอุตสาหกรรม • เศษโลหะ (Dross) รวบรวมบรรจุลงถังเหล็กขนาดต่างๆ ตามลักษณะของ Dross และจัดเก็บไว้ในพื้นที่เก็บ Dross โดยเฉพาะเพื่อรอการจำหน่ายให้กับบริษัทที่ผ่านการอนุญาตจากกรมโรงงานอุตสาหกรรม	ไม่พบปัญหา	ภาคผนวก ข-10 ภาพที่ 2-15 ภาพที่ 2-17 และภาพที่ 2-18

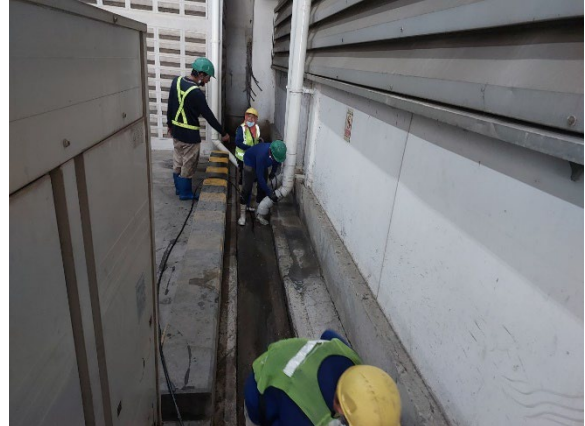
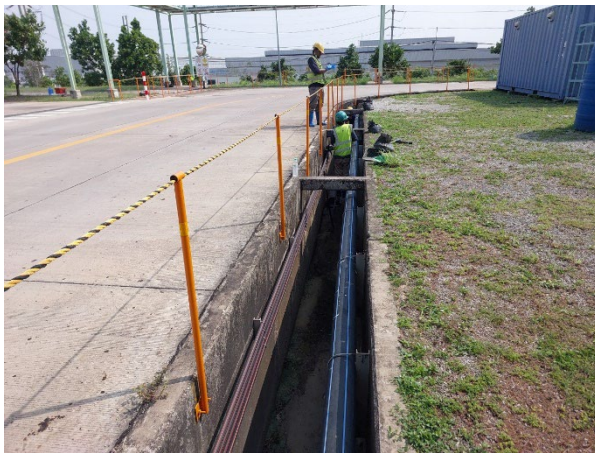
ภาพที่ 2-21 การทำความสะอาดและลอกตะกอนในรางหรือท่อระบายน้ำฝนในพื้นที่โครงการ

การทำความสะอาดและลอกตะกอนในรางหรือท่อระบายน้ำฝนในช่วง เดือน ม.ค - มิ.ย 2566

- ทำความสะอาดและลอกตะกอนในรางหรือท่อระบายน้ำฝนในพื้นที่โครงการอย่างสม่ำเสมอตามความถี่ที่กำหนด	- ปฏิบัติตามมาตรการกำหนด โครงการได้ทำความสะอาดและลอกตะกอนในรางหรือท่อระบายน้ำฝนในพื้นที่โครงการ โดยทำการตรวจสอบรางระบายน้ำฝนเป็นประจำ เพื่อป้องกันสิ่งแปลกปลอมที่อาจก่อให้เกิดการอุดตันของรางระบายน้ำ และเมื่อพบเห็นสิ่งที่ยากต่อการเกิดปัญหาการอุดตัน โครงการจะจัดให้มีการทำความสะอาดเพื่อนำสิ่งแปลกปลอมขึ้นมาจากรางระบายน้ำฝน	ไม่พบปัญหา	ภาคผนวก ข-11 และภาพที่ 2-21

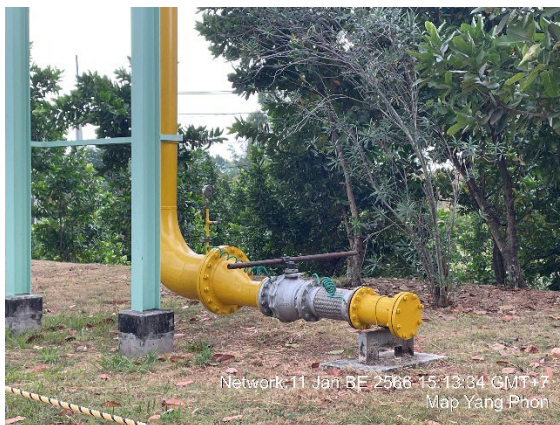
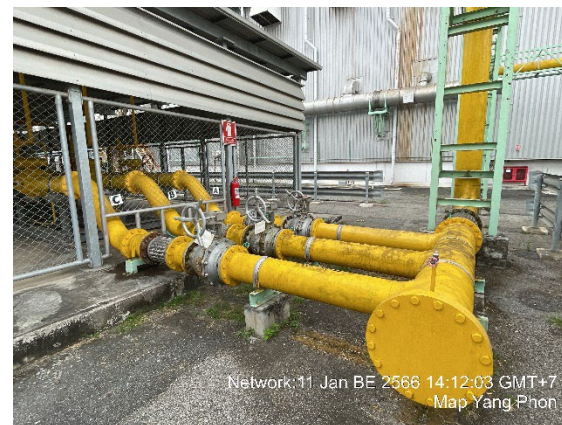
ภาพที่ 2-31 ท่อขนส่งก๊าซธรรมชาติของโครงการ

ท่อขนส่งก๊าซธรรมชาติ

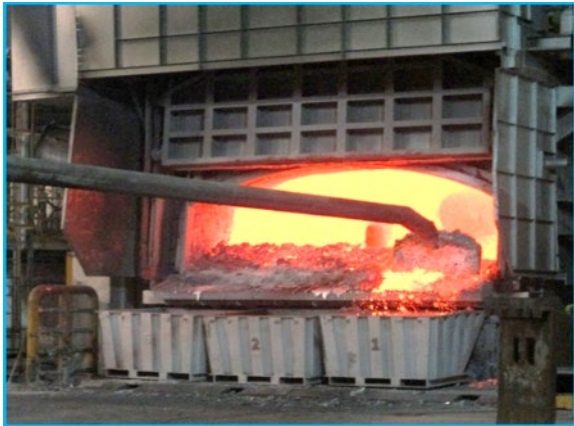
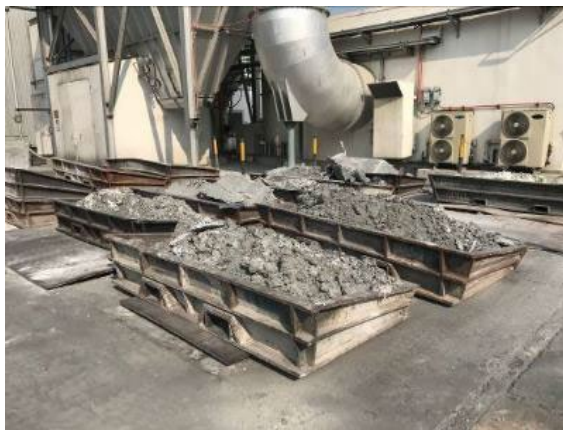
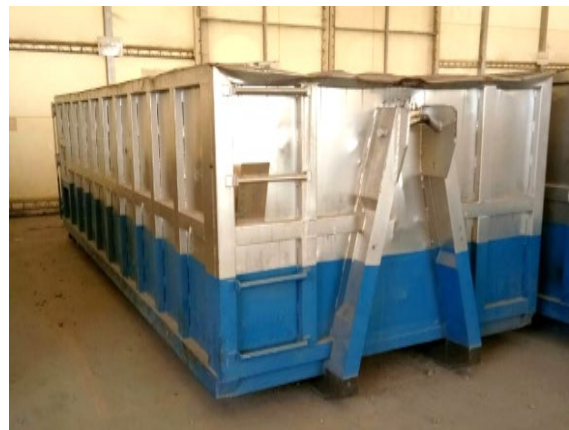
ภาพที่ 2-35 การควบคุมและการจัดเก็บ DROSS

การโกยขยะกรันอลูมิเนียม DROSS จากเตาหลอม

ถาดพักขยะกรันอลูมิเนียม DROSS ก่อนนำไปจัดเก็บ

ภาชนะบรรจุขยะกรันอลูมิเนียม DROSS

สถานที่จัดเก็บขยะกรันอลูมิเนียม DROSS เพื่อรอส่งขาย
