ภาคผนวก 9ข
เอกสารการตรวจสอบถึง ระบบท่อลำเลียง
และอุปกรณ์สูบน้ำ

รายงานผลการทดสอบและตรวจสอบ
ถังเก็บน้ำมันและอุปกรณ์ตามวาระประจำปี พ.ศ.2565

TANK NO. T1

CLIENT : ASIA CEMENT PUBLIC COMPANY LIMITED	
REPORT No. : DNE - 2211015	TANK NO. : T1
TYPE OF INSPECTION : TANK INSPECTION BY LAW	
<p>TABLE OF CONTENT</p> <p>1. INTRODUCTION</p> <p>1.1 Inspection Equipment</p> <p>1.2 General Tank Information</p> <p>2. SUMMARY OF INSPECTION</p> <p>2.1 Visual Inspection</p> <p>2.2 Photo Report</p> <p>3. DOCUMENTATION</p> <p>3.1 Certificate</p>

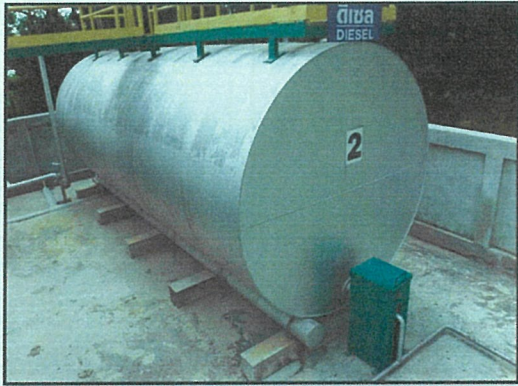
TANK NO. T2

Item	Finding	Recommendation
1. Foundation	อยู่ในสภาพปกติ ไม่พบการบิดเบี้ยวของโครงสร้าง	-
2. Support	อยู่ในสภาพปกติ ไม่พบการบิดเบี้ยวของโครงสร้าง	-

Item	Finding	Recommendation
1. Shell Plate (External)	อยู่ในสภาพปกติ ไม่พบการบิดเบี้ยวและการรั่วซึม	-
2. Nozzle	อยู่ในสภาพปกติ ไม่พบการบิดเบี้ยวและการรั่วซึม	-

Item	Finding	Recommendation
1. Roof Plate (External)	อยู่ในสภาพปกติ ไม่พบการบิดเบี้ยวและการรั่วซึม	-
2. Roof Manhole	อยู่ในสภาพปกติ ไม่พบการบิดเบี้ยวและการรั่วซึม	-
3. Level Transmitter	อยู่ในสภาพปกติ พร้อมใช้งาน	-

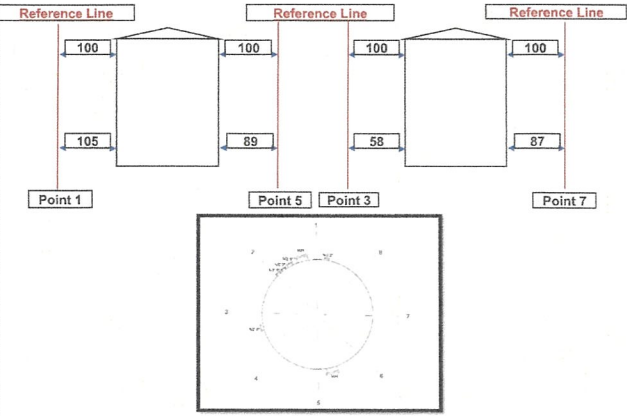
TANK PLUMBNESS REPORT		REPORT No.: DNE- 2211015 - TA-01	
				PAGE: 8 OF 11	
CLIENT : ASIA CEMENT PUBLIC COMPANY LIMITED			AREA / LOCATION : SARABURI		
PROJECT : INSPECTION BY LAW			JOB NO. :		
PROCEDURE NO.(REV) :			DATE OF TEST : 21 November 2022		
REF CODE/STD. : API 653 5th Edition, 2014					
IDENTIFICATION & INFORMATION					
TANK NAME : STORAGE TANK			TANK SN : TA-01		
TANK SIZE : Diameter 15.50 m. Height 12.20 m.			TYPE OF TANK : Fixed Roof Tank		
Plumbness Measurement Result					
Location	Measured Dimension (mm.)		Out-of-plumbness (mm.)	Tolerance (mm.)	Result
	Top	Bottom			
Point 1	100	105	5	122	Accept
Point 3	100	58	-42	122	Accept
Point 5	100	89	-11	122	Accept
Point 7	100	87	-13	122	Accept
Remark : การเอียงตัวของถัง ไม่เกิน 1 ใน 100 ของความสูงถังตามเกณฑ์กำหนดของมาตรฐานซึ่งได้กำหนดค่าเชิงเอียงของถังนี้เท่ากับหนึ่งส่วนที่ 122 mm.					
Graphical Presentation

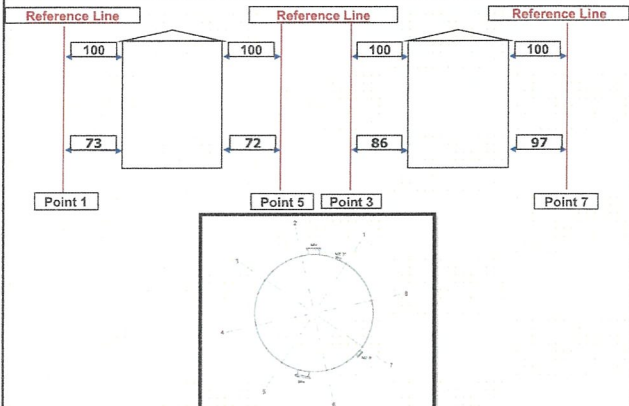
TANK PLUMBNESS REPORT		REPORT No.: DNE- 2211015 - TA-03	
CLIENT : ASIA CEMENT PUBLIC COMPANY LIMITED		AREA / LOCATION : SARABURI		PAGE: 8 OF 11	
PROJECT : INSPECTION BY LAW		JOB NO. : -		DATE OF TEST : 21 November 2022	
PROCEDURE NO.(REV) :		REF CODE STD. : API 653 5th Edition, 2014			
IDENTIFICATION & INFORMATION					
TANK NAME : STORAGE TANK		TANK S/N : TA-03			
TANK SIZE : Diameter 6.70 m, Height 8.00 m		TYPE OF TANK : Fixed Roof Tank			
Plumbness Measurement Result					
Location	Measured Dimension (mm.)		Out-of-plumbness (mm.)	Tolerance (mm.)	Result
	Top	Bottom			
Point 1	100	73	-27	80.0	Accept
Point 3	100	86	-14	80.0	Accept
Point 5	100	72	-28	80.0	Accept
Point 7	100	97	-3	80.0	Accept
Remark : การเอียงถังของถัง ไม่เกิน 1 ใน 100 ของความสูงถังตามเกณฑ์กำหนดของกรมควบคุมอาคารซึ่งใช้กำหนดค่าเอียงถังของถังนี้ไม่เกินค่า 80.0 mm.					
Graphical Presentation

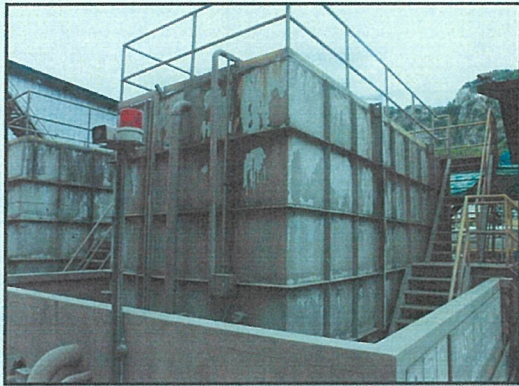
TANK NO. TA-05

Item	Finding	Recommendation
1. Foundation	อยู่ในสภาพปกติไม่พบการบิดเบี้ยวของโครงสร้าง	-
2. Support	อยู่ในสภาพปกติไม่พบการบิดเบี้ยวของโครงสร้าง	-

Item	Finding	Recommendation
1. Shell Plate (External)	อยู่ในสภาพปกติไม่พบการบิดเบี้ยวและการรั่วซึม	-
2. Nozzle	อยู่ในสภาพปกติไม่พบการบิดเบี้ยวและการรั่วซึม	-

Item	Finding	Recommendation
1. Roof Plate (External)	อยู่ในสภาพปกติไม่พบการบิดเบี้ยวและการรั่วซึม	-
2. Roof Manhole	อยู่ในสภาพปกติไม่พบการบิดเบี้ยวและการรั่วซึม	-
3. Level Transmitter	อยู่ในสภาพปกติพร้อมใช้งาน	-
