เอกสารนำเสนอรายงานการปฏิบัติตามมาตรการป้องกัน
และลดผลกระทบสิ่งแวดล้อม

รายงานผลการปฏิบัติตามมาตรการลดผลกระทบ และติดตามตรวจสอบคุณภาพสิ่งแวดล้อม

โครงการโรงไฟฟ้าแหลมฉบัง
บริษัท บี.กริม เพาเวอร์ (แหลมฉบัง) 1 จำกัด
และโครงการก่อสร้างโรงไฟฟ้า ขนาด 60 เมกกะวัตต์
บริษัท บี.กริม เพาเวอร์ (แหลมฉบัง) 2 จำกัด
ประจำเดือนกรกฎาคม-ธันวาคม 2564

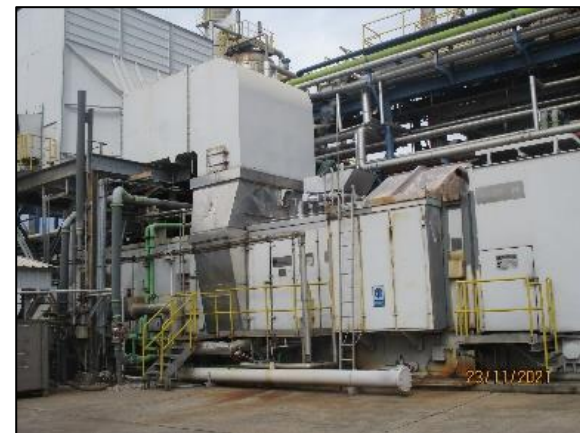
รูปที่ 1 ระบบ Steam Injection

- ทำการติดตั้งระบบ Steam Injection (รูปที่ 1) ให้กับชุด Gas Turbine ทั้ง 2 ชุด เพื่อควบคุมปริมาณ NO_x ให้อยู่ในข้อกำหนดในรายงานการประเมินผลกระทบฯ (น้อยกว่า 100 ppm) ตรวจวัดค่า NO_x ดังนี้
 - HRSG#1 มีค่า 58.3 ppm (4.5773 g/s)
 - HRSG#2 มีค่า 46.3 ppm (3.6772 g/s)ซึ่งมีค่าอยู่ในเกณฑ์มาตรฐานที่กำหนดไว้

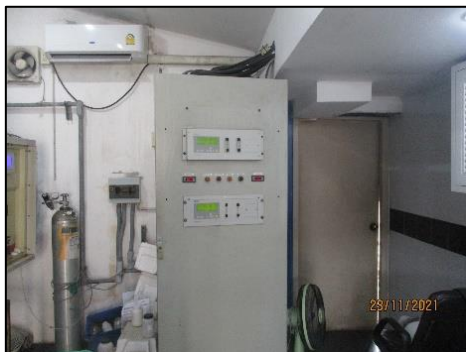
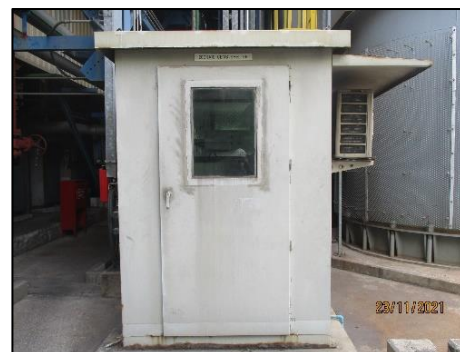
รูปที่ 2 ระบบ CEMS

- ทำการติดตั้งเครื่องมือตรวจวัดคุณภาพอากาศแบบอัตโนมัติ (CEMS) (รูปที่ 2) และมีการส่งข้อมูลผลการตรวจวัดคุณภาพอากาศจาก CEMS Online แบบ Real Time ไปยังหน่วยงานอนุญาต และมีการจัดทำ CEMS Calibration ทั้งนี้ ประจำเดือน ก.ค.-ธ.ค. 64 ไม่มีการ CEMS Calibration เนื่องจากถอดเครื่องไปซ่อม เพราะเครื่องเสีย และจัดให้มีการ Audit CEMS เป็นประจำทุกปี

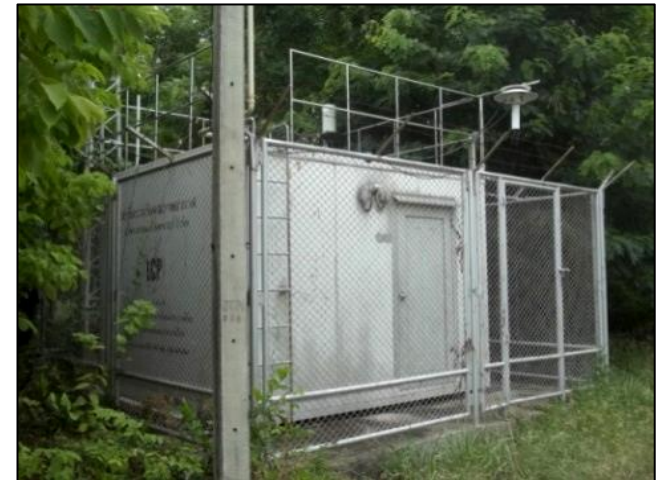
รูปที่ 3 AAQMS Program
บริเวณวัดแหลมฉบัง

กำหนดให้ทำการเก็บข้อมูลอุตุนิยมวิทยาจากสถานีตรวจวัดคุณภาพอากาศอย่างต่อเนื่อง 5 ปี และนำมาใช้เป็นข้อมูลประกอบการประเมินผลกระทบด้านคุณภาพอากาศ โดยใช้แบบจำลองทางคณิตศาสตร์ ในช่วงปี 2552-2556 ได้จัดส่งรายงานเสนอต่อ สผ. และกรมควบคุมมลพิษ เรียบร้อยแล้วตามที่กำหนด

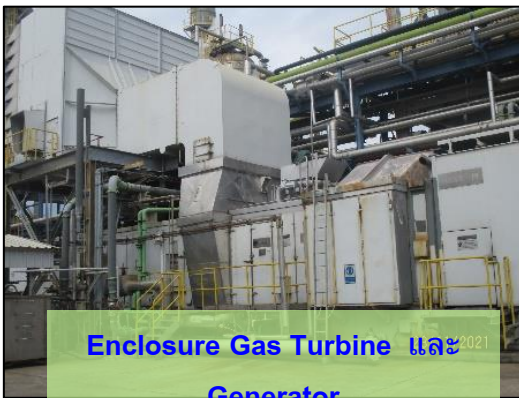
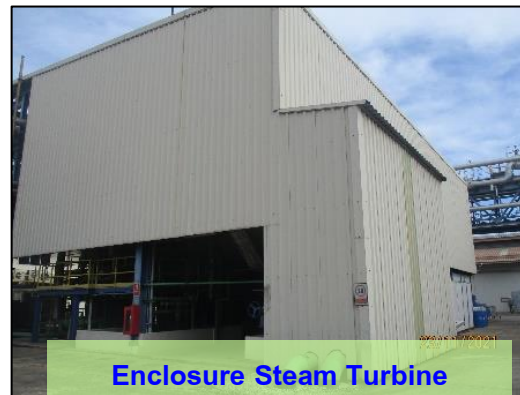
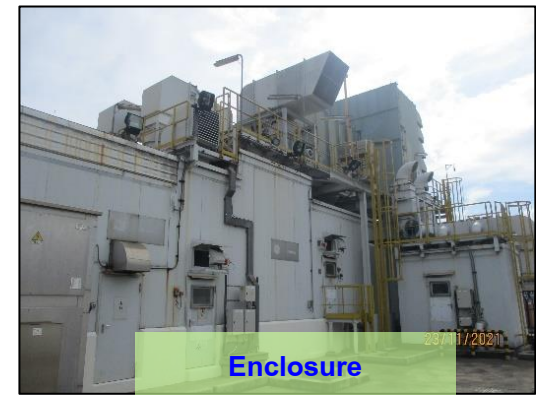
รูปที่ 4 Gas Turbine Generator และ Steam Turbine ที่มีอุปกรณ์ปกคลุม

- โครงการจัดให้มี Gas Turbine, Generator และ Steam Turbine อยู่ภายในอุปกรณ์ปกคลุม (Enclosure) เพื่อลดระดับความดังของเสียง (รูปที่ 4)

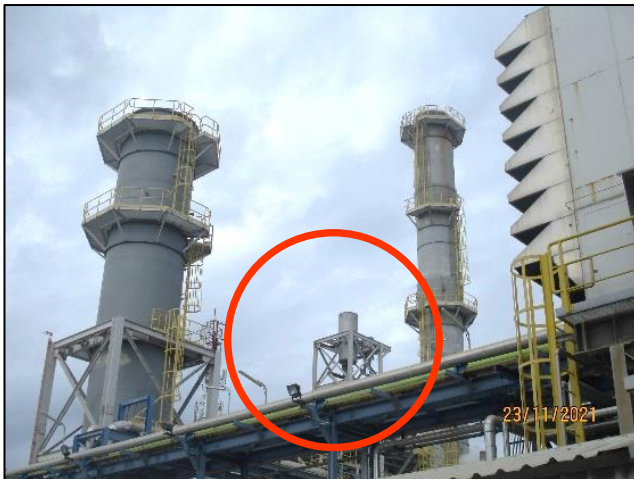
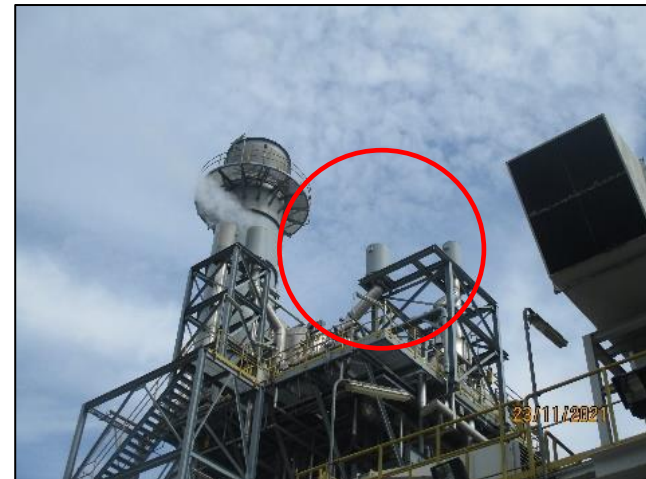
รูปที่ 5 Silencer ของชุด Gas Turbine และ
บริเวณปลายปล่อง HRSG

- โครงการได้ทำการติดตั้ง Silencer ที่ระบบ Steam Injection ของชุด Gas Turbine และ บริเวณปลายปล่อง HRSG เพื่อลดระดับความดังของเสียง (รูปที่ 5)

- จัดให้มีการตรวจสอบประสิทธิภาพของ Silencer ดูแลและซ่อมบำรุงอุปกรณ์ และเครื่องมือภายในโครงการเป็นประจำ ตามแผน PM ที่กำหนดไว้
- จัดอุปกรณ์ป้องกันเสียงส่วนบุคคลให้กับพนักงานสำหรับผู้ที่ปฏิบัติงานในบริเวณที่มีเสียงดัง (รูปที่ 6)

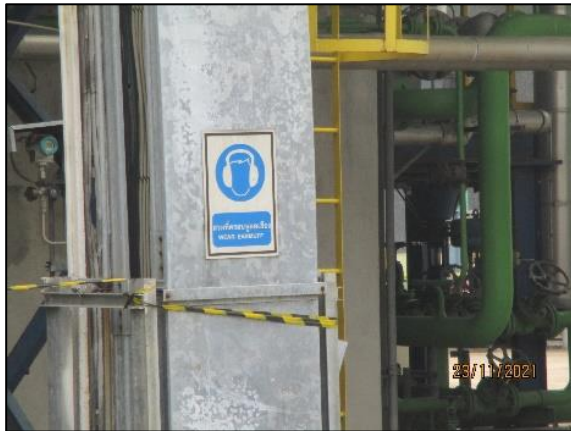
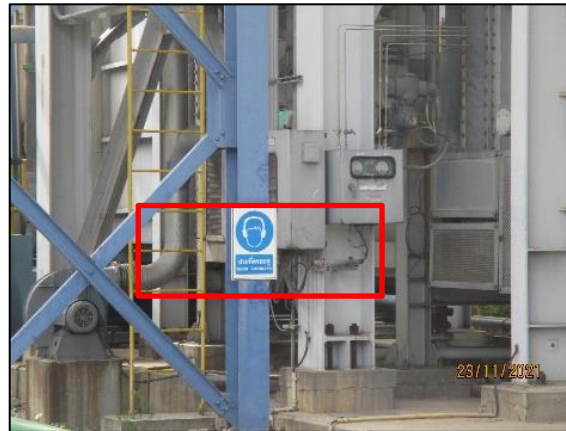
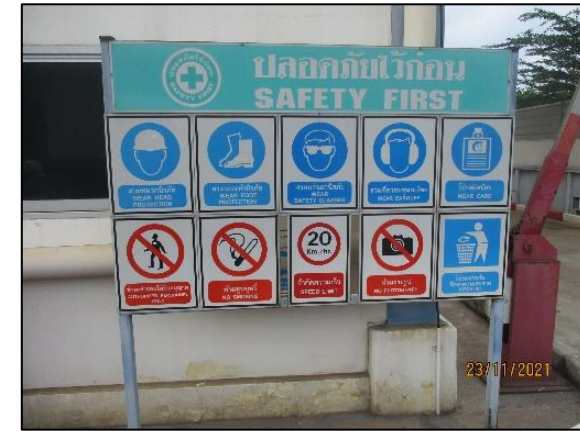
รูปที่ 7 ป้ายเตือนให้สวมใส่อุปกรณ์ป้องกันเสียงดัง

- ติดป้ายเตือนบริเวณที่มีเสียงดัง บริเวณพื้นที่โครงการ (รูปที่ 7) รวมทั้งได้จัดทำโครงการอนุรักษ์การได้ยินเพื่อให้พนักงานรับทราบความเสี่ยงในพื้นที่และตระหนักถึงอันตรายที่อาจได้รับเมื่อไม่สวมใส่อุปกรณ์คุ้มครองความปลอดภัยส่วนบุคคล

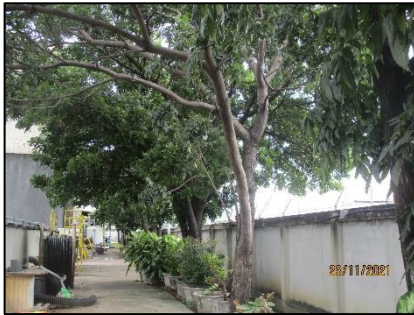
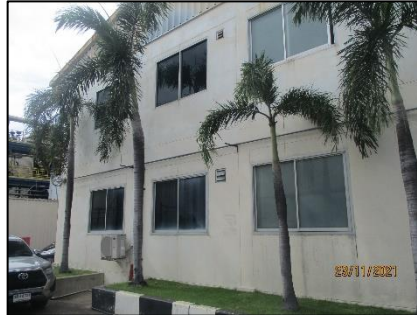
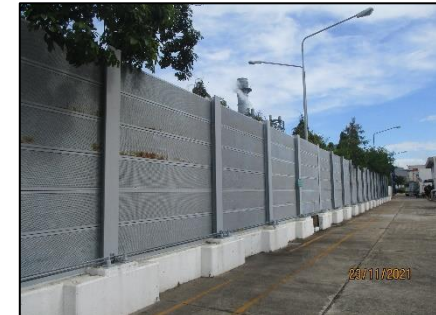
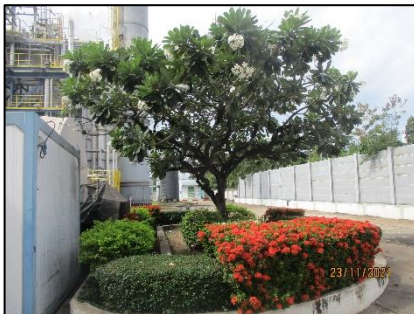
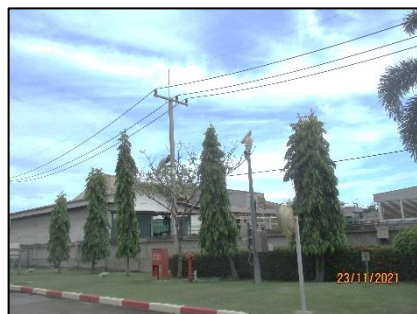
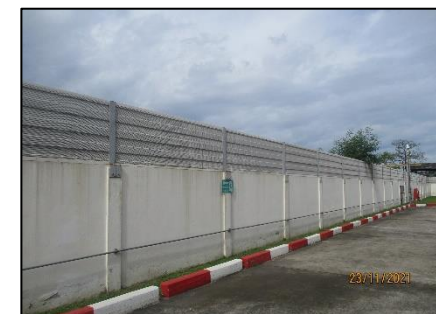
- มีการปลูกต้นไม้ยืนต้น และไม้พุ่มไว้อรอบๆ ภายในโครงการ เพื่อเป็นแนวกันเสียง (รูปที่ 8)
ทั้งนี้โครงการได้สร้างกำแพงกันเสียงบริเวณริมรั้วโครงการเพิ่มเติมนอกเหนือจากที่มาตรการกำหนดไว้ (รูปที่ 9)

รูปที่ 8 ต้นไม้ยืนต้นเพื่อเป็นแนวป้องกันเสียง
และพื้นที่สีเขียวภายในโครงการ

รูปที่ 9 กำแพงกันเสียง
บริเวณริมรั้วโครงการ

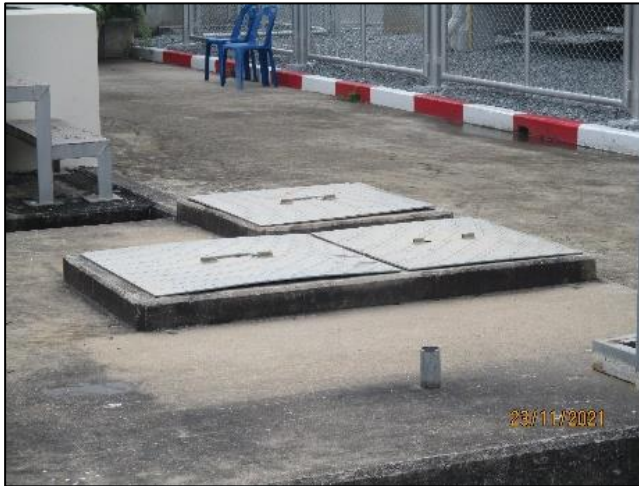
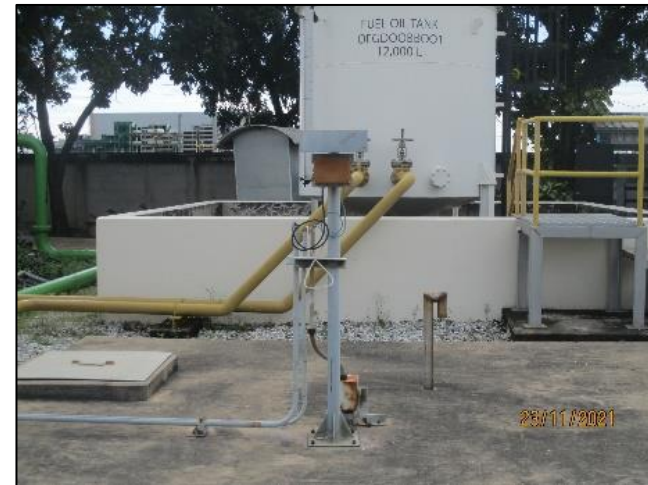
รูปที่ 10 Oil Separator และ Oil Alarm

- ทำการติดตั้ง Oil Separator และ Oil Alarm ภายในพื้นที่โครงการ (รูปที่ 10) เรียบร้อยแล้ว และมีการตรวจสอบการทำงานของระบบอย่างสม่ำเสมอ

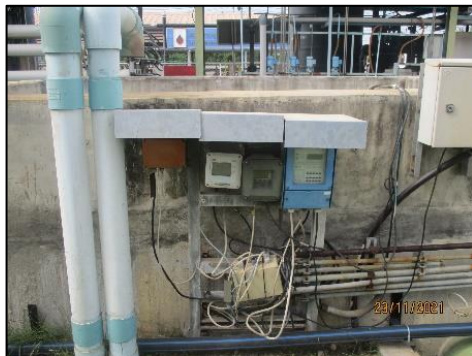
รูปที่ 11 ระบบ Online ของ
Conductivity และ Temperature

- โครงการมีการบำบัดน้ำเสียเบื้องต้นก่อนส่งไปสู่ระบบบำบัดน้ำเสียส่วนกลางของการนิคมฯ โดยมีระบบ Online ของ Conductivity และ Temperature (รูปที่ 11) และทำการตรวจสอบค่า pH เป็นระยะ เพื่อควบคุมให้อยู่ในมาตรฐาน
- โครงการจัดให้มีประตูกั้นน้ำมัน (Oil trap gate) และระบบป้องกันน้ำท่วม (รูปที่ 13) ในกรณีฉุกเฉิน เพิ่มเติมจากที่มาตรการกำหนดไว้
- โครงการได้จัดให้มีรางระบายน้ำฝน แยกกับรางระบายน้ำเสีย (รูปที่ 12)

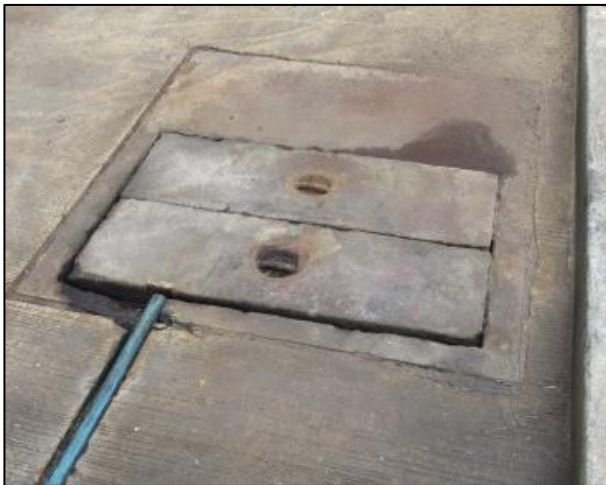
รูปที่ 14 Septic Tank

- จัดให้มี Septic Tank (รูปที่ 14) เพื่อบำบัดน้ำเสียจากห้องส้วมสำหรับอาคารสำนักงาน
- จัดให้มีการทำ Preventive Maintenance และ Calibrate อุปกรณ์ตรวจวัดสำหรับระบบบำบัดน้ำเสียตามแผนงานที่กำหนดไว้เป็นประจำทุกเดือน

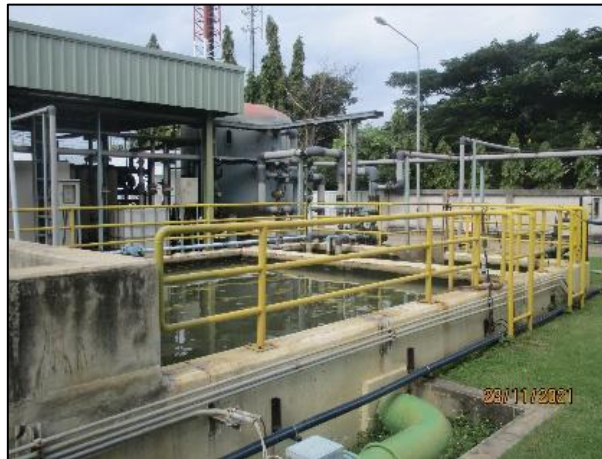
รูปที่ 15 บ่อพักน้ำทิ้งสุดท้าย
(Final check basin)

- จัดให้มีบ่อพักน้ำสุดท้าย (Final check basin) (รูปที่ 15) เพื่อทำการตรวจสอบคุณภาพน้ำทิ้งก่อนปล่อยออก โดยระหว่างเดือน ก.ค.-ธ.ค. 64 ทางโครงการได้ทำการตรวจสอบ ในวันที่ 12 พ.ย. 64 โดยบริษัท อีสเทิร์นไทยคอนสตรัคติง 1992 จำกัด เป็นผู้ดำเนินการ พบว่า ผลการตรวจวัดทุกค่าอยู่ในเกณฑ์มาตรฐานกำหนด

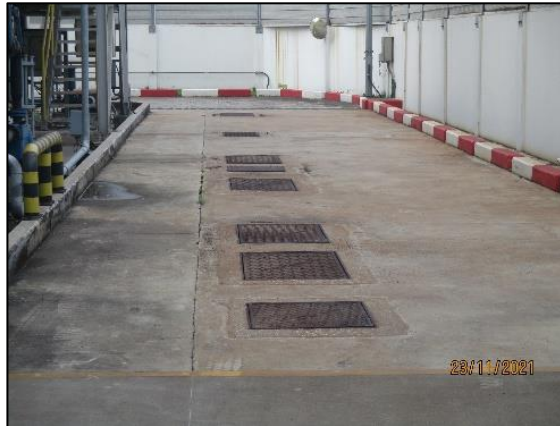
รูปที่ 16 Neutralization Pond

- น้ำทิ้งที่ปนเปื้อนสารเคมี และน้ำมันของโครงการส่งเข้าสู่ Neutralization Pond (รูปที่ 16) เพื่อไปปรับสภาพ และมีการทำ Preventive Maintenance และ Calibrate อุปกรณ์ตรวจวัดสำหรับระบบบำบัดน้ำเสียตามแผนที่กำหนดไว้เป็นประจำทุกเดือน ส่วนน้ำฝนที่ไม่ปนเปื้อนจะระบายลงสู่รางระบายน้ำสาธารณะ
- โครงการได้รวบรวมน้ำเสียทั้งหมดของโครงการ ไปปรับสภาพที่ Neutralization Pond ของโรงไฟฟ้า (แหลมฉบัง) 1 โดยน้ำที่ผ่าน Neutralization Pond จะถูกควบคุมให้อยู่ในมาตรฐาน ที่ยอมให้ระบายเข้าสู่ระบบบำบัดน้ำเสียส่วนกลางของนิคมฯ

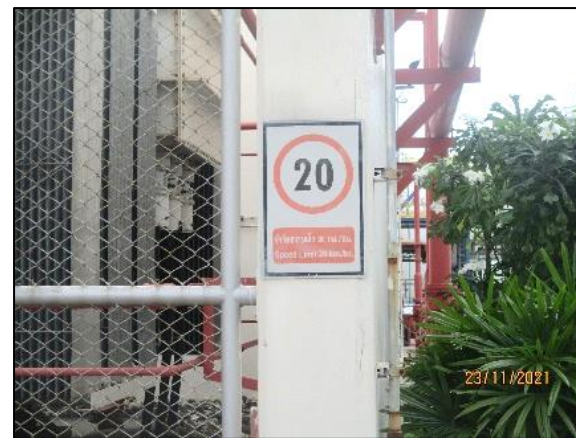
รูปที่ 18 ป้ายจำกัดความเร็วภายในพื้นที่โครงการ

- โครงการกำหนดกฎระเบียบการคมนาคมและความปลอดภัยของยานพาหนะที่วิ่งเข้า-ออกโรงไฟฟ้า เพื่อป้องกันการเกิดอุบัติเหตุ โดยมี ปรก. ควบคุม (รูปที่ 17) ทั้งนี้โครงการได้จัดทำกฎความปลอดภัย และข้อปฏิบัติ (Safety & Regulation) เพื่อเป็นข้อกำหนดสำหรับการเข้า-ออกพื้นที่โครงการ
- มาตรการกำหนดให้โครงการจำกัดความเร็วยานพาหนะ BPL1 ไม่เกิน 30 กม./ชม. และ BPL2 ไม่เกิน 25 กม./ชม. แต่ทางโครงการกำหนดให้จำกัดความเร็วไม่เกิน 20 กม./ชม. (รูปที่ 18)

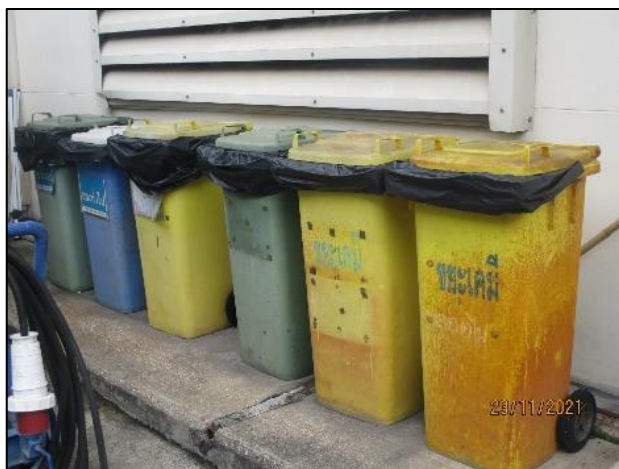
รูปที่ 20 ถังขยะแยกประเภท

- โครงการจัดให้มีถังขยะแยกประเภท (รูปที่ 20) และอาคารเก็บกากของเสียเพื่อรอส่งกำจัด (รูปที่ 21) โดยระหว่างเดือน ก.ค.- ธ.ค. 64 มีขยะทั่วไปเกิดขึ้น รวมทั้ง 2 โครงการ **ทั้งหมด 2.74 ตัน** ส่งกำจัดโดยห้างหุ้นส่วนจำกัด เอส ที พี รีไซเคิล ซึ่งได้รับอนุญาตจากเทศบาลนครแหลมฉบังเป็นผู้ดำเนินการกำจัด

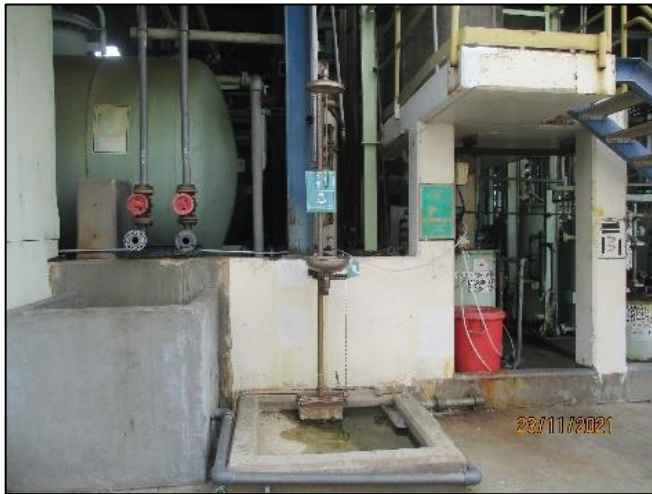
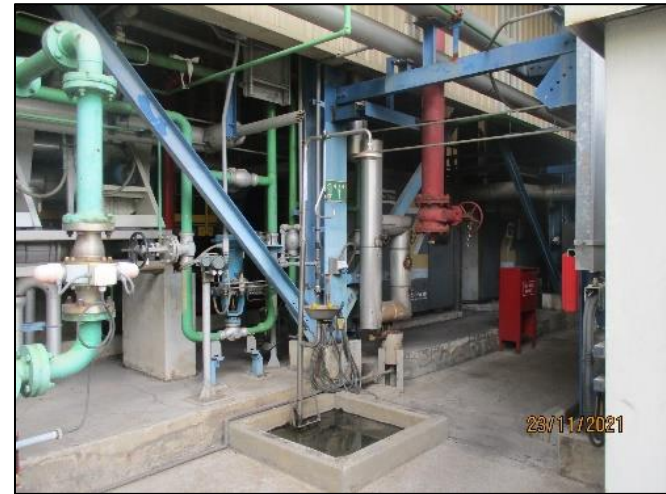
รูปที่ 25 อ่างล้างตา และฝักบัวล้างตัวในพื้นที่โครงการ

- โครงการได้ทำการติดตั้งอ่างล้างตา และฝักบัวล้างตัว (รูปที่ 25) ในบริเวณถังเก็บสารเคมีและบริเวณทำงานที่พนักงานอาจสัมผัสสารเคมี

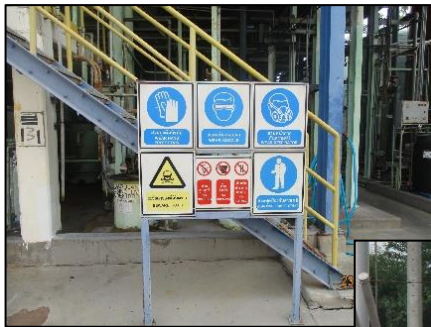
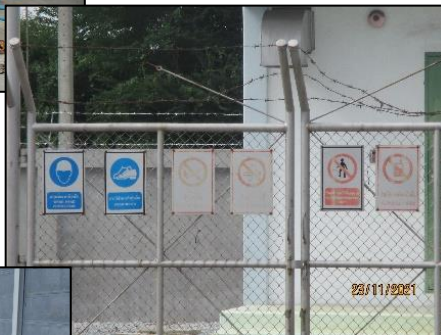
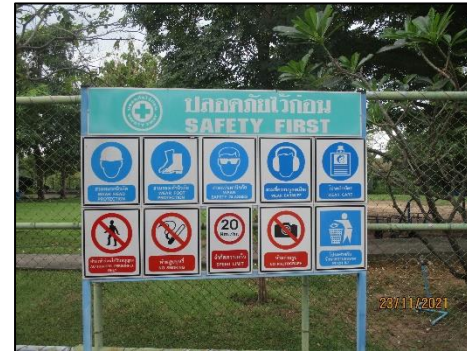
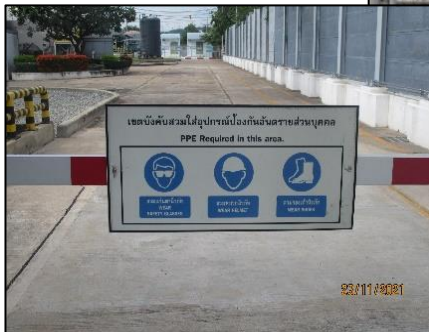
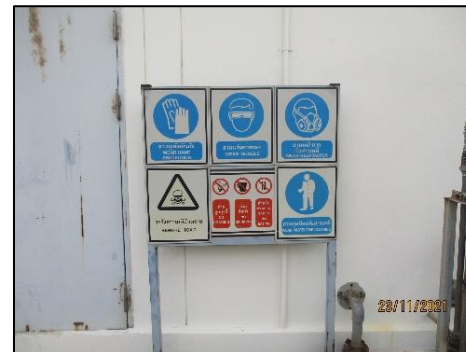
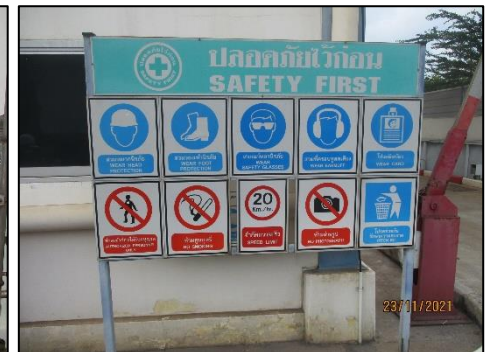
รูปที่ 26 ป้ายเครื่องหมายเตือนภัยในพื้นที่เฉพาะ

ติดป้ายเครื่องหมายเตือนภัยในพื้นที่เฉพาะ (รูปที่ 26)

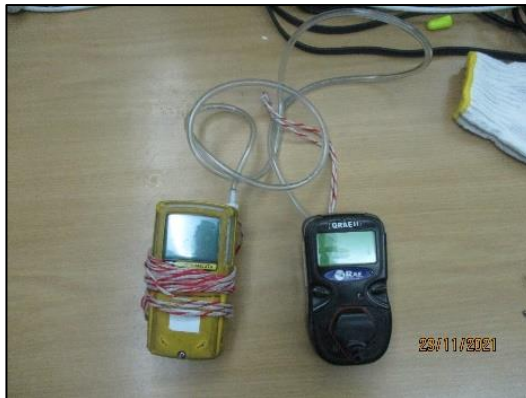
รูปที่ 27 เครื่องตรวจจับก๊าซ
(Portable Gas Detector)

- โครงการได้จัดให้มีอุปกรณ์ตรวจจับความร้อน ก๊าซ และควัน นอกจากนี้แล้วได้จัดเตรียมเครื่องตรวจจับก๊าซ (Portable Gas Detector) (รูปที่ 27) เพื่อทำการเดินตรวจจับก๊าซบริเวณพื้นที่โครงการ รวมถึงได้จัดทำเป็นแผนฉุกเฉินของโครงการด้วย นอกจากนี้ยังได้จัดให้มีการติดตั้งระบบป้องกันอัคคีภัยของโรงไฟฟ้า (รูปที่ 28)

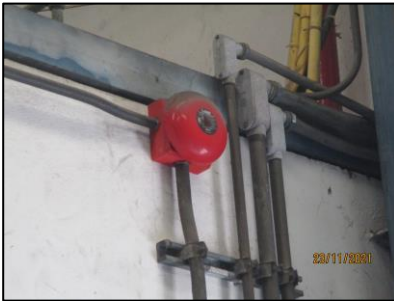
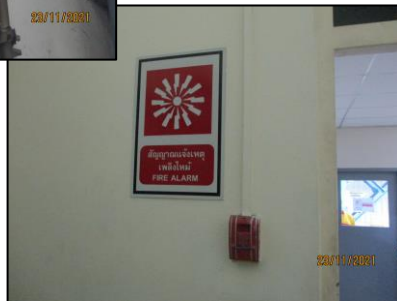
รูปที่ 29 ระบบและสัญญาณแจ้งเตือนภัย

- โครงการได้จัดให้มีอุปกรณ์แจ้งเตือนไว้ที่หน้างาน รวมทั้งสัญญาณเตือนภัยในกรณีที่มีอุบัติเหตุหรือเหตุฉุกเฉิน (รูปที่ 29) โดยต่อเข้ากับระบบควบคุม และส่งสัญญาณไปยังห้องควบคุม (Control Room) (รูปที่ 30) ซึ่งจะมีเจ้าหน้าที่ประจำอยู่ เพื่อตรวจสอบการทำงานทั้งช่วงเวลาปกติ หรือกรณีเกิดเหตุฉุกเฉิน

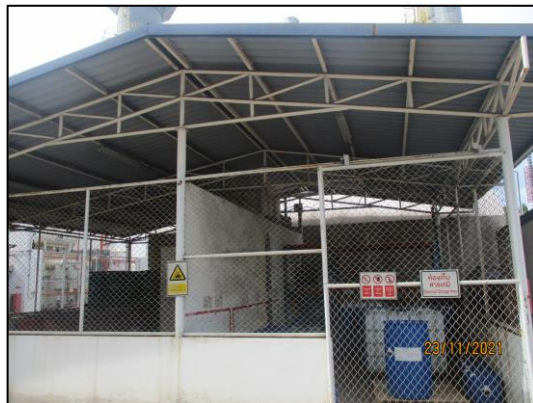
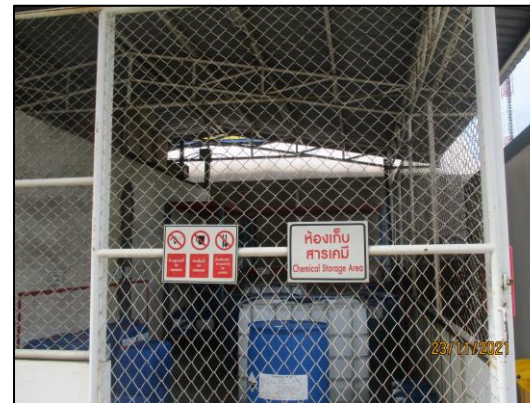
รูปที่ 33 ระบบระบายอากาศในพื้นที่ที่กักเก็บสารเคมี

- โครงการได้จัดให้มีระบบระบายอากาศในบริเวณพื้นที่เก็บกักสารเคมี โดยมีลักษณะเป็นแบบเปิด หลังคาสูงโปร่ง มีช่องระบายอากาศ และอากาศสามารถถ่ายเทได้ดี เพื่อป้องกันการระเบิด (รูปที่ 33)

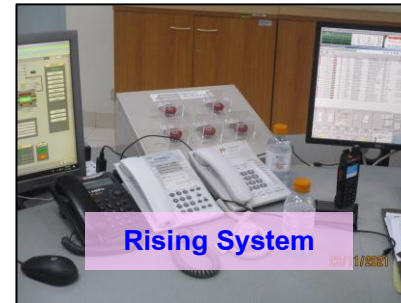
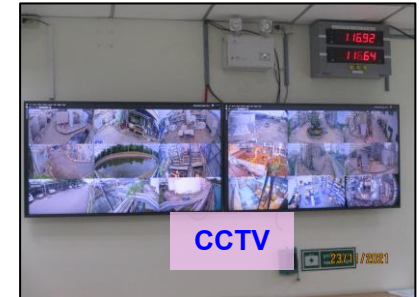
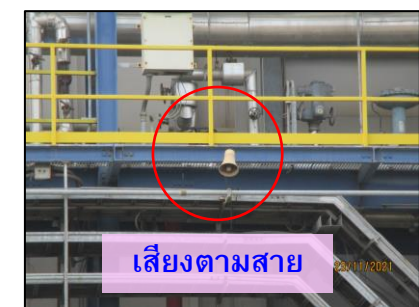
รูปที่ 35 ระบบสื่อสาร

- โครงการได้จัดเตรียมวิทยุสื่อสาร โทรศัพท์ ไว้ในพื้นที่โครงการเพื่อใช้ในการทำงานปกติและกรณีฉุกเฉิน และแจ้งศูนย์ปฏิบัติการฉุกเฉิน (รูปที่ 35) ของนิคมฯ เหลลมฉบังให้ทราบถึงแผนในกรณีฉุกเฉินก่อนเริ่มปฏิบัติการโรงไฟฟ้า

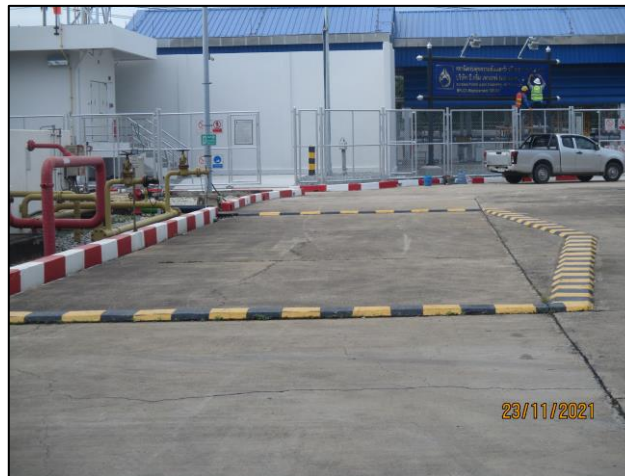
รูปที่ 36 Emergency Basin (Dike)

- โครงการจัดให้มี Emergency Basin (Dike) (รูปที่ 36) สำหรับ Diesel Oil Tank ซึ่งสามารถกักเก็บได้ 100%

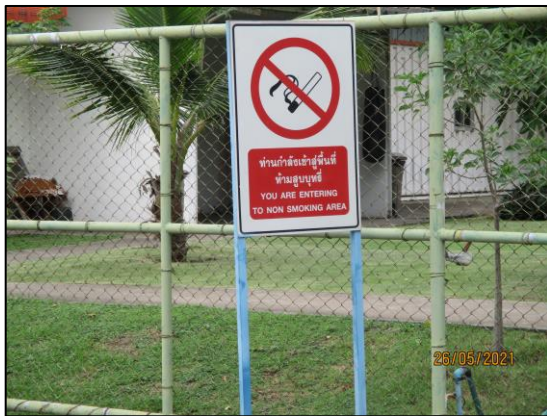
โครงการระบุบริเวณที่มีความเสี่ยงในการเกิดเพลิงไหม้และการระเบิด และกำหนดให้บริเวณดังกล่าวเป็นบริเวณห้ามสูบบุหรี่ (รูปที่ 37) โดยจัดบริเวณสูบบุหรี่ให้กับพนักงานและผู้มาติดต่อเพียงพื้นที่เดียว (บริเวณใกล้ปั๊อมยาม) เท่านั้น (รูปที่ 38)

รูปที่ 37 ป้ายห้ามสูบบุหรี่

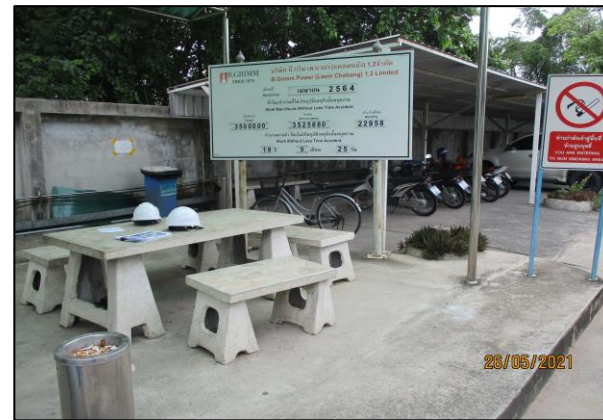
รูปที่ 38 บริเวณที่จัดให้พนักงานสูบบุหรี่

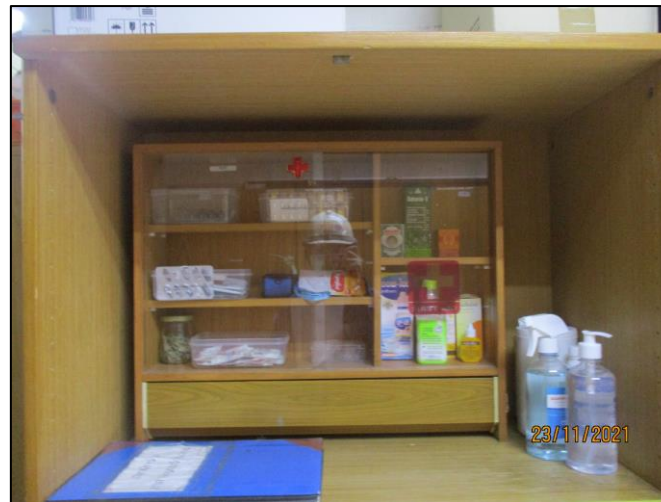
- โครงการได้จัดเตรียมยา และอุปกรณ์ปฐมพยาบาล (รูปที่ 39) สำหรับพนักงานภายในพื้นที่โครงการ

รูปที่ 39 ยา และอุปกรณ์
ปฐมพยาบาล

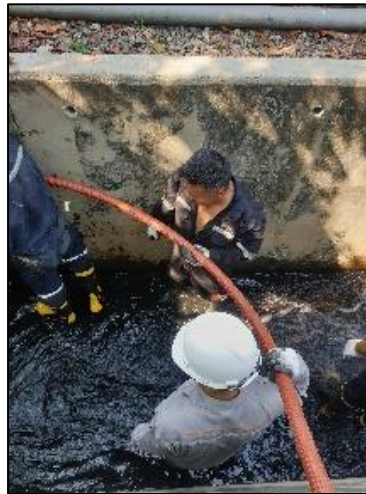
- โครงการได้ทำความสะอาดบริเวณทำงานหลังจากเสร็จงานทุกครั้ง และมีการทำความสะอาดใหญ่โดยใช้ Hydrant ฉีดทำความสะอาด เดือนละ 1 ครั้ง (รูปที่ 40)
- โครงการได้กำหนดระเบียบการตรวจเช็ครถที่เข้า-ออกโครงการ และมีกฎระเบียบเวลาในการปฏิบัติงานของผู้รับเหมาต้องมีบัตรอนุญาตในการทำงานทุกครั้ง เพื่อควบคุมดูแลให้เป็นไปตามมาตรการด้านความปลอดภัย

รูปที่ 40 กิจกรรม Big Cleaning Day

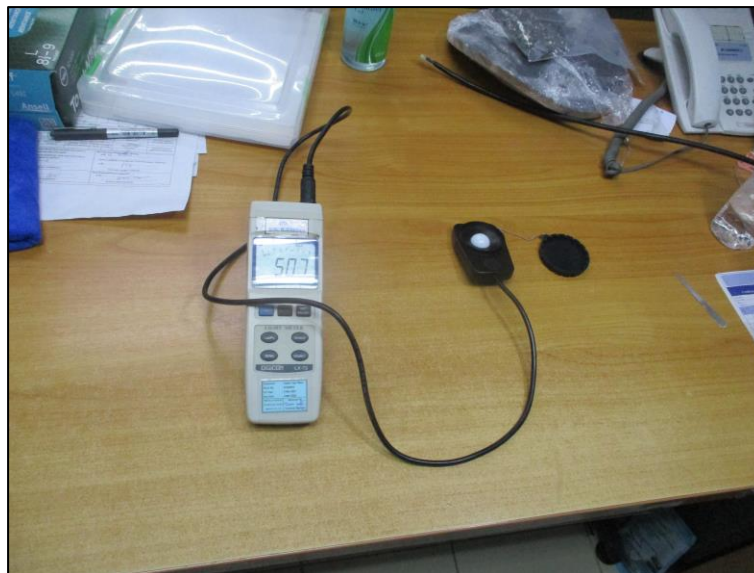
- พนักงานพบความผิดปกติสมรรถภาพการมองเห็น ส่วนใหญ่มีอายุระหว่าง 35-45 ปี ทั้งนี้ ผลการตรวจวัดระดับความเข้มของแสงสว่างในบริเวณการทำงาน ของบริเวณที่พนักงานที่พบความผิดปกติสมรรถภาพการมองเห็น มีค่าเป็นไปตามเกณฑ์มาตรฐานกำหนดไว้ทุกประการ

การตรวจวัดระดับความเข้มของแสงสว่าง

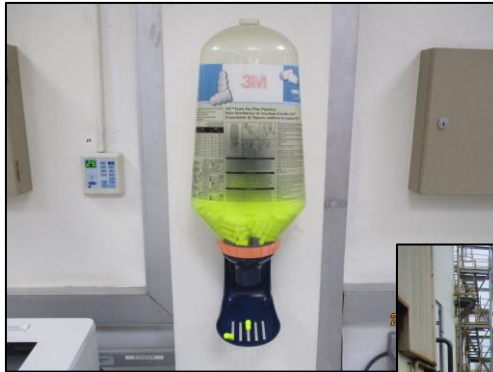
- พนักงานพบความผิดปกติสมรรถภาพการได้ยิน ซึ่งทางโครงการได้จัดเตรียมอุปกรณ์คุ้มครองความปลอดภัยส่วนบุคคล เช่น ที่อุดหู ที่ครอบหู เพื่อให้พนักงานสวมใส่เมื่อเข้าทำงานในพื้นที่ที่มีความเสี่ยงเสียงดัง ทั้งนี้ ผลการตรวจวัดระดับเสียงเฉลี่ยตลอดเวลาการทำงาน 8 ชม. (TWA) และระดับเสียงสะสมเฉลี่ย (Noise Dose) มีค่าอยู่ในเกณฑ์มาตรฐานที่กำหนดไว้ทุกประการ

ที่อุดหู

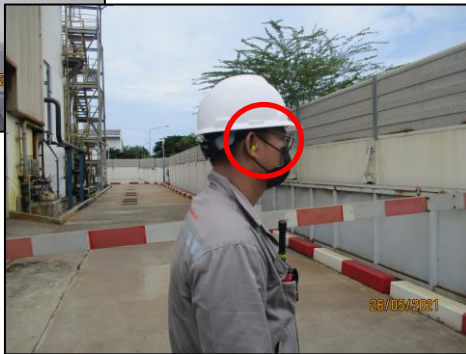
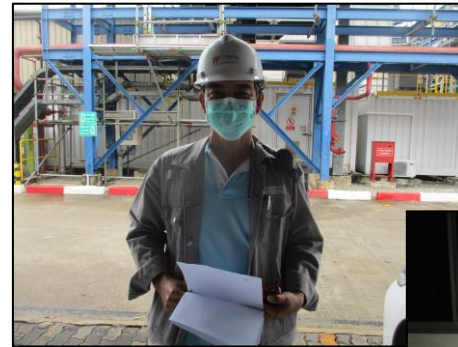
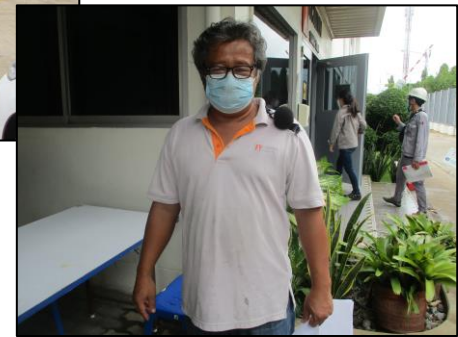
การตรวจวัดระดับเสียงสะสมเฉลี่ย

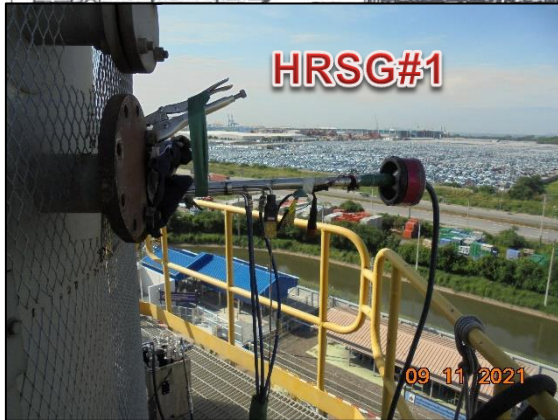
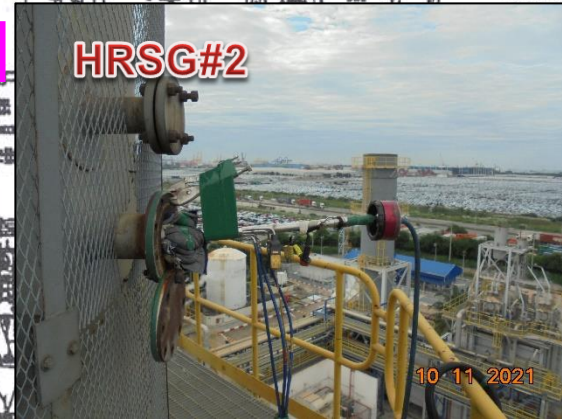
การตรวจวัดคุณภาพอากาศในปล่องระบาย

ตรวจวัด
NO_x, TSP, CO (SO₂ เฉพาะกรณีที่ใช้
เชื้อเพลิงน้ำมันดีเซล)
ปีละ 2 ครั้ง

① HRSG # 1

② HRSG # 2

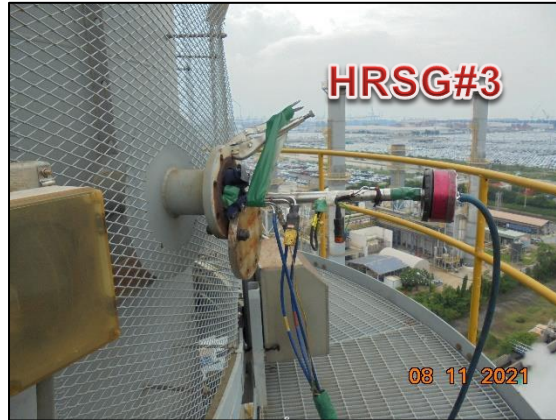
การตรวจวัดคุณภาพอากาศในปล่องระบาย

ตรวจวัด
 NO_x as NO_2 , O_2 , Flow rate
ปีละ 2 ครั้ง

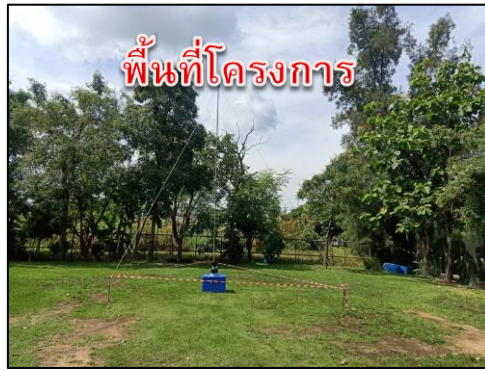
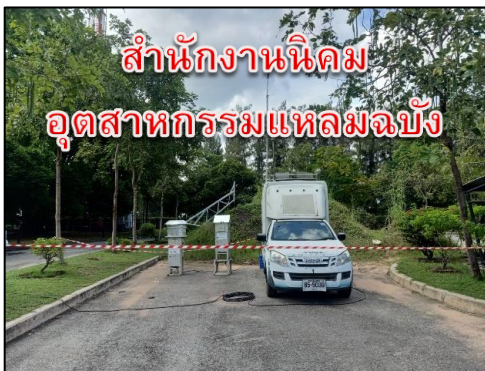
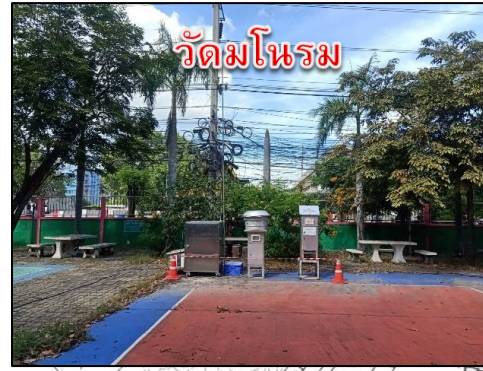
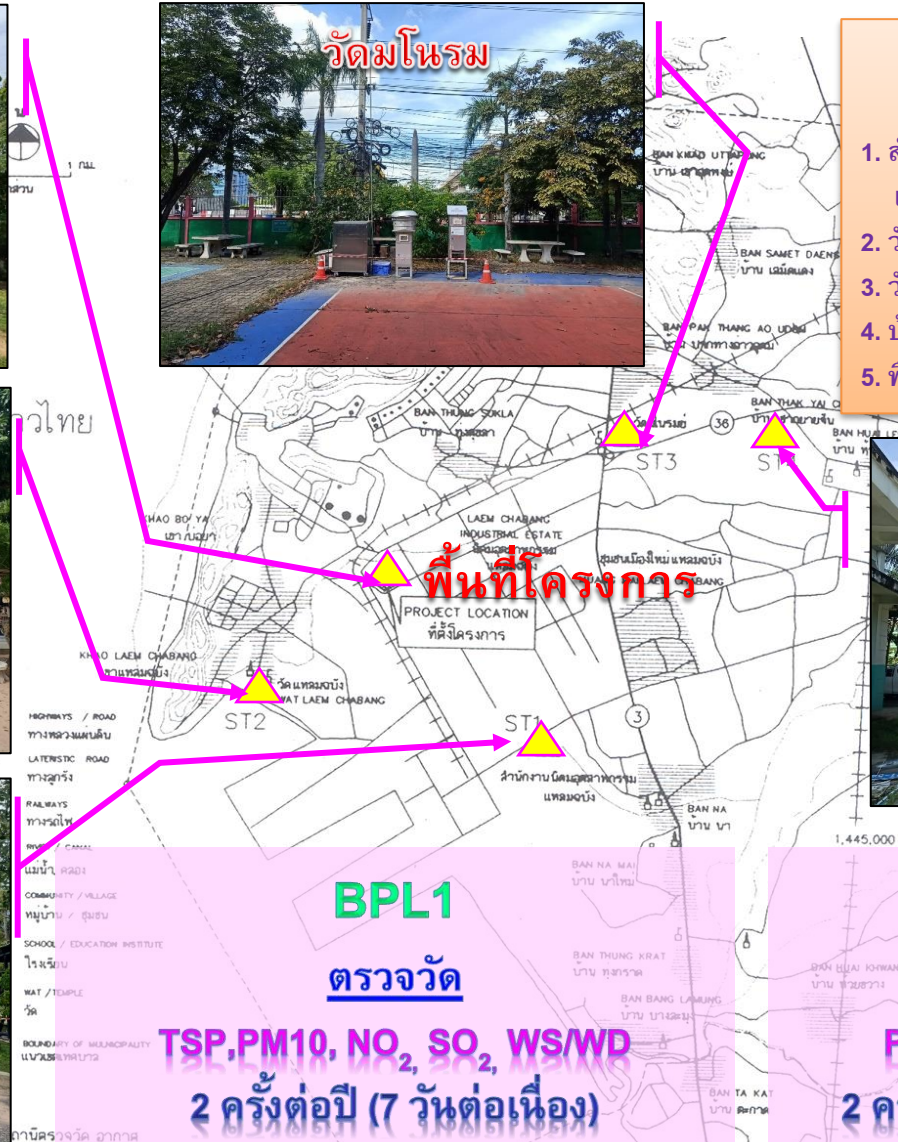
การตรวจวัดคุณภาพอากาศในบรรยากาศ

1. สำนักงานนิคมอุตสาหกรรม
แหลมฉบัง*
2. วัดมโนรม*
3. วัดแหลมฉบัง
4. บ้านชาวกายาจีน
5. พื้นที่โครงการ (WS/WD)

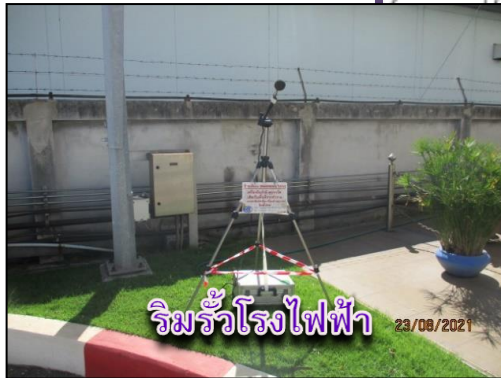
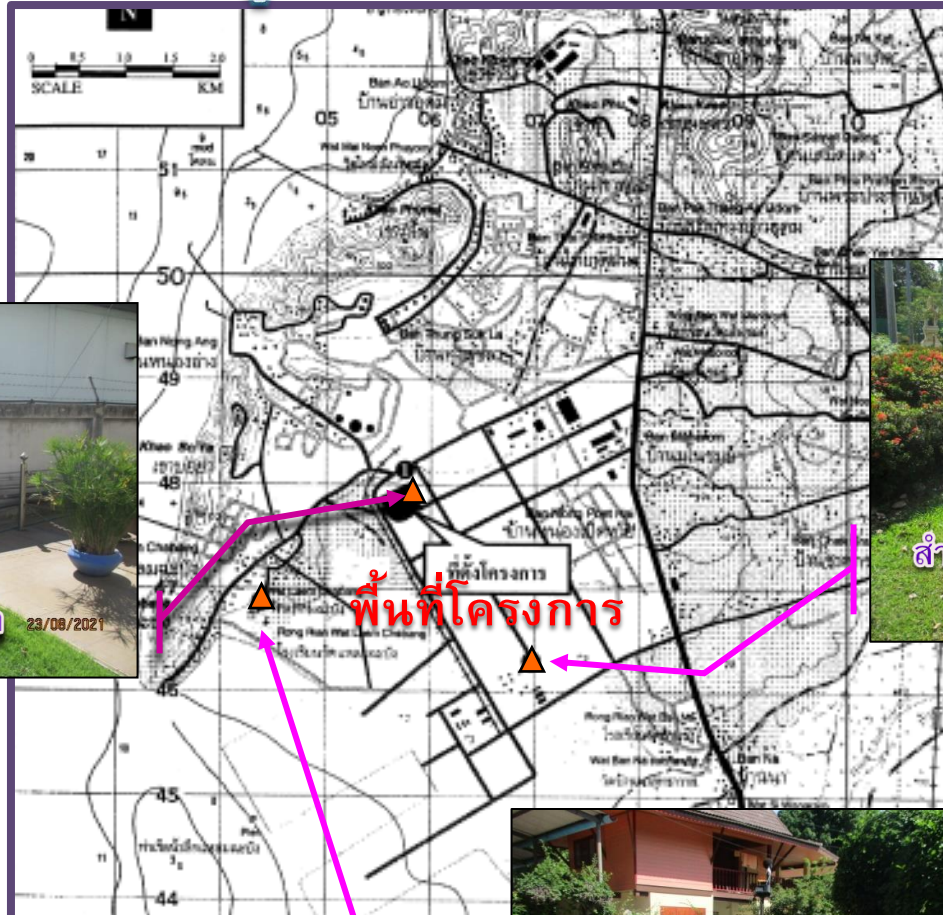
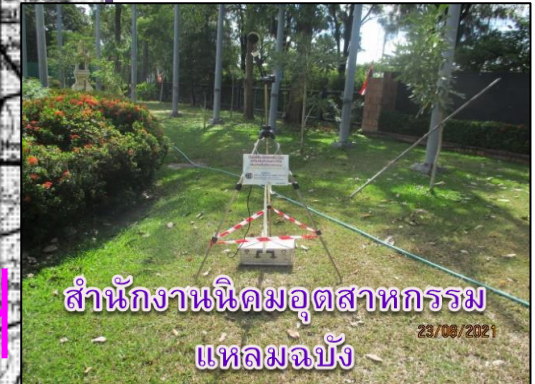
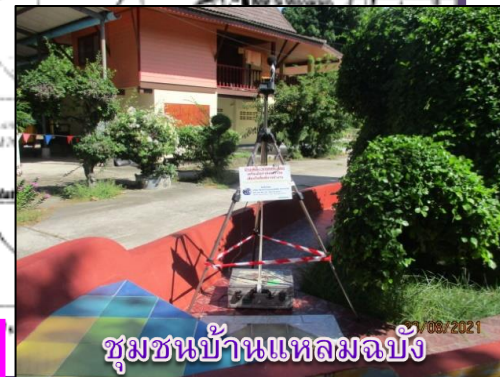
การตรวจวัดคุณภาพพระดับเสียงโดยทั่วไป

L_{eq} 24 hr., L_{dn} , L_{90}
