การปฏิบัติตามมาตรการป้องกันและแก้ไขผลกระทบสิ่งแวดล้อม

2.1 การติดตามตรวจสอบผลการปฏิบัติตามมาตรการป้องกันและแก้ไขผลกระทบสิ่งแวดล้อม

โครงการเหมืองแร่ดินอุตสาหกรรมชนิดดินซีเมนต์ โดยวิธีเหมืองหาบคำขอประทานบัตรที่ 1/2552 ของ บริษัท ปูนซีเมนต์เอเชีย จำกัด (มหาชน)
ระหว่างเดือนมกราคม-มิถุนายน 2566

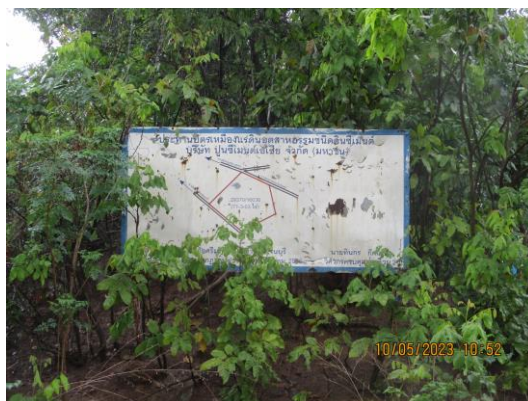
1. ทรัพยากรสิ่งแวดล้อมด้านกายภาพ 1.1 ลักษณะภูมิประเทศ 1.1.1 ระยะเตรียมการ 1) กำหนดตำแหน่ง และขอบเขตที่จะใช้เป็นพื้นที่สำหรับกิจกรรมต่างๆ ในการทำเหมือง และปรับสภาพพื้นที่สำหรับบริเวณที่จะมีกิจกรรมต่างๆ โดยจะมีการปรับสภาพพื้นที่เดิมให้น้อยที่สุด เช่น คันทำนบและคูระบายน้ำโดยรอบพื้นที่โครงการและเส้นทางขนส่งแร่ภายในพื้นที่โครงการ เป็นต้น ให้เป็นไปตามแผนผังการทำเหมืองของโครงการ	- บริเวณ พื้นที่โครงการ	- โครงการมีการกำหนดตำแหน่งและขอบเขตพื้นที่การทำเหมืองตามผังการทำเหมืองที่ได้รับอนุญาตประทานบัตร ซึ่งโครงการได้ติดตั้งป้ายแสดงแผนผังการทำเหมือง บริเวณด้านหน้าของพื้นที่โครงการ เพื่อให้สามารถเห็นได้ชัดเจน	-	- ภาคผนวก 2ก - รูปที่ 2 ป้ายแสดงแผนผังการทำเหมือง

1.1.2 ระยะดำเนินการ				
1) กำหนดให้เริ่มเปิดหน้าเหมืองบริเวณเครื่องหมาย “ห” แล้วเดินหน้าเหมืองไปตามแนวเครื่องหมาย “⇒” ตามขอบเขตการทำเหมืองของแต่ละช่วงอายุประทานบัตรจนสิ้นสุดการทำเหมืองตามขอบเขตที่ได้กำหนดไว้ในแผนผังการทำเหมืองของโครงการ	- บริเวณพื้นที่ทำเหมือง	- โครงการยึดหลักปฏิบัติตามมาตรการที่กำหนดให้เปิดหน้าเหมืองบริเวณ “ห” ตามแนวเครื่องหมาย “⇒” ที่ได้กำหนดไว้ตามแผนผังการทำเหมืองของโครงการ	-	- ภาคผนวก 2ก - รูปที่ 2 ป้ายแสดงแผนผังการทำเหมือง

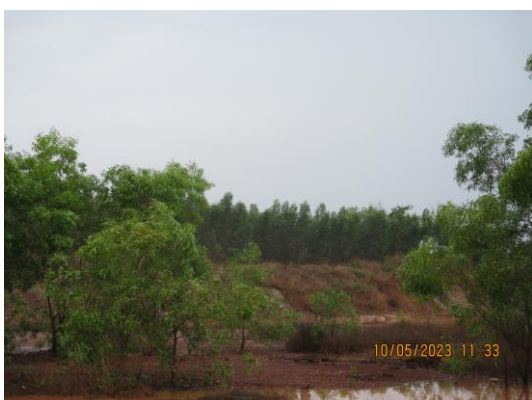
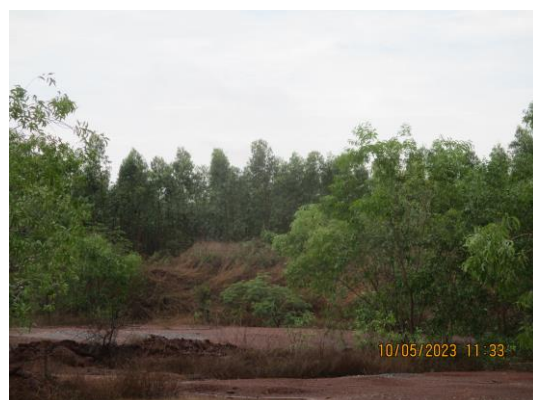
2) กำหนดขอบเขตพื้นที่เว้นการทำเหมืองในระยะ 10 เมตร และ 50 เมตร โดยรอบพื้นที่โครงการ และปลูกไม้ยืนต้นในพื้นที่เว้นการทำเหมืองระยะ 2x2 เมตร แบบสลับฟันปลาให้แล้วเสร็จในปีที่ 1 ก่อนเริ่มทำเหมือง	- บริเวณ พื้นที่โครงการ	- โครงการกำหนดกิจกรรมการทำเหมืองภายในบริเวณพื้นที่โครงการเท่านั้นและเว้นการทำเหมืองในระยะที่กำหนดโดยรอบพื้นที่ ซึ่งต้นไม้บริเวณดังกล่าวเป็นต้นไม้ที่เกิดขึ้นตามธรรมชาติ ทั้งนี้โครงการได้มีการรักษาสภาพต้นไม้ไว้คงเดิม	-	- ภาคผนวก 2ก - รูปที่ 3 พื้นที่เว้นการทำเหมือง

1.2 ทรัพยากรดินและการเกิดดินถล่ม 1) เว้นการทำเหมืองตามแนวเขตโครงการระยะ 10 และ 50 เมตร โดยรอบพื้นที่โครงการและบริเวณที่ยังไม่เกี่ยวข้องกับการทำเหมืองพร้อมทั้งปลูกพืชคลุมดิน และพันธุ์ไม้โตเร็วในบริเวณดังกล่าวรวมถึงบนแนวคันทำนบดิน เพื่อลดการกัดเซาะพังทลายจากน้ำฝน	- บริเวณ พื้นที่โครงการ	- โครงการมีการเว้นการทำเหมืองตามแนวโครงการตามที่มาตรการได้กำหนดไว้ และโครงการไม่มีการตัดต้นไม้ในพื้นที่ที่ไม่ได้เปิดการทำเหมืองเพื่อรักษาพื้นที่ป่าไม้ดั้งเดิมให้มากที่สุด	-	- ภาคผนวก 2ก - รูปที่ 3 พื้นที่เว้นการทำเหมือง

1.4 อุทกวิทยา และคุณภาพน้ำผิวดิน 1) ให้เว้นแนวกันเขตไม่ทำเหมืองหรือกิจกรรมใดๆ ในระยะ 10 เมตร และ 50 เมตร ในพื้นที่โครงการตามที่ แผนผังกำหนด	- บริเวณ พื้นที่ โครงการ	- การทำเหมืองของโครงการ มีการเว้นระยะเขตพื้นที่ การทำเหมือง ในระยะ 10 เมตร และ 50 เมตร ในพื้นที่โครงการตามที่แผนผังกำหนด	-	- รูปที่ 3 พื้นที่เว้น การทำเหมือง

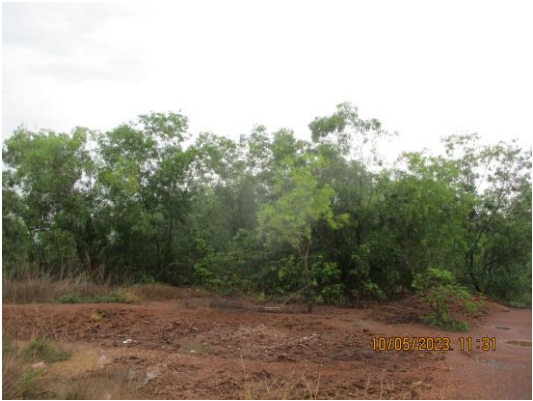
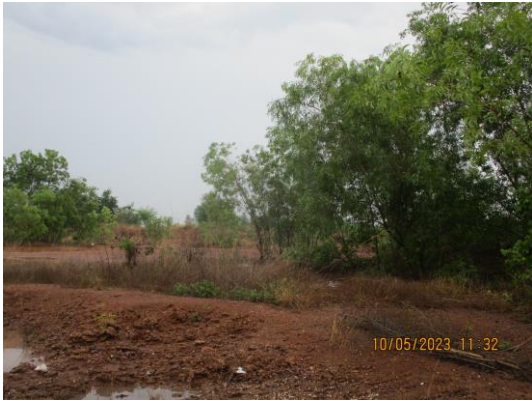
5) ปลูกพืชคลุมดิน เช่น หญ้าแฝก บนคันทำนบดิน และระยะห่างระหว่างต้นไม้ที่ปลูกโดยรอบพื้นที่โครงการ เพื่อช่วยยึดหน้าดิน และลดการชะล้างของหน้าดิน	- บริเวณพื้นที่ทำเหมือง	- โครงการมีการรักษาสภาพพืชคลุมดิน และมีการดูแลรักษารวมถึงการรดน้ำเพื่อช่วยยึดหน้าดิน และลดการชะล้างของหน้าดิน	-	- รูปที่ 4 การปลูกพืชคลุมดิน

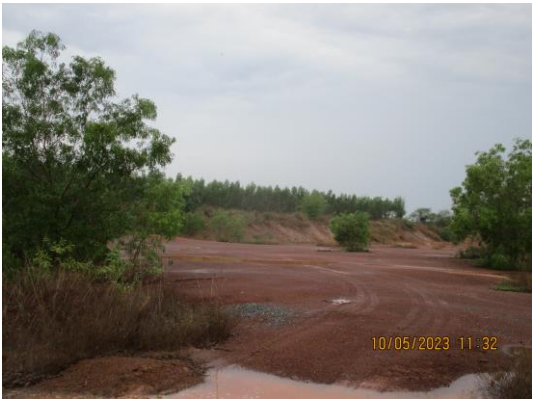
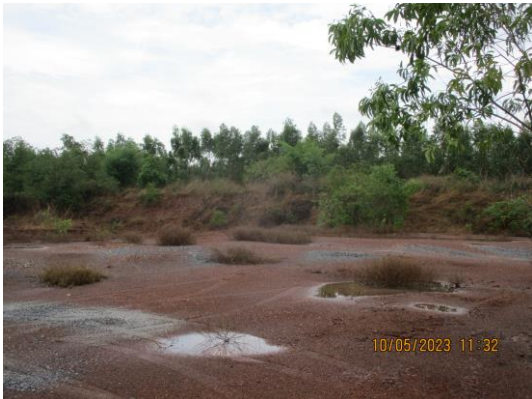
รูปที่ 5 คั่นทำนบดินโดยรอบโครงการ

3) สร้างคันทำนบดินบริเวณรอบๆ พื้นที่โครงการ พร้อมปลูกต้นไม้และพืชคลุมดิน และให้รักษาสภาพสิ่งแวดล้อมเดิมของแนวเวนเขตการทำเหมืองไว้เพื่อช่วยลดปัญหาการชะล้างพังทลายและการสูญเสียหน้าดิน	- บริเวณ พื้นที่โครงการ	- โครงการดำเนินการจัดทำคันทำนบดินอัดแน่นโดยรอบขอบเขตพื้นที่โครงการ พร้อมรักษาสภาพสิ่งแวดล้อมเดิมของแนวเวนเขตการทำเหมืองดั้งเดิมเพื่อควบคุมและป้องกันไม่ให้น้ำไหลบ่า	-	- รูปที่ 3 พื้นที่เวนการทำเหมือง - รูปที่ 5 คันทำนบดินโดยรอบโครงการ

5) บริเวณตามแนวคันทำนบดิน คุระบายน้ำ รอบพื้นที่โครงการที่จัดสร้างขึ้นต้องทำการปลูกพืชคลุมดิน เช่น หญ้าแฝก ที่มีระบบรากที่ยังลึกหนาแน่นและสามารถเจริญเติบโตอย่างรวดเร็ว เพื่อช่วยในการป้องกันการพังทลายของคันทำนบดิน ช่วยลดความเร็วของกระแสน้ำ	- บริเวณพื้นที่โครงการ	- โครงการดำเนินการจัดทำคันทำนบดินอัดแน่นและจัดทำคุระบายน้ำไว้โดยรอบขอบเขตพื้นที่โครงการ เพื่อควบคุมและป้องกันไม่ให้น้ำไหลบ่า	-	- รูปที่ 5 คันทำนบดินโดยรอบโครงการ

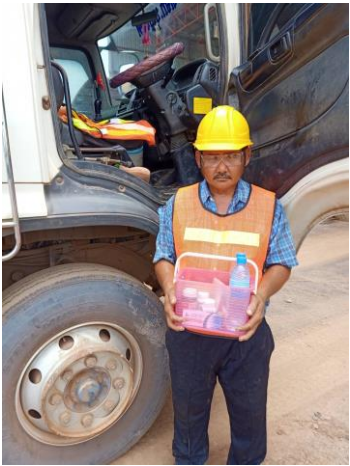
3) กำหนดให้มีการตรวจสอบสภาพของเครื่องมือเครื่องจักรและอุปกรณ์ต่างๆ ที่ใช้ในการทำเหมือง ให้อยู่ในสภาพที่ใช้งานได้ดีอยู่เสมอเพื่อป้องกันการเกิดอุบัติเหตุและการสูญเสียสินแร่ในแต่ละขั้นตอนการผลิต	- บริเวณพื้นที่โครงการ	- โครงการจัดให้มีการตรวจสอบสภาพเครื่องมือเครื่องจักร และอุปกรณ์ต่างๆ ที่ใช้ในการทำเหมืองให้มีความพร้อมสำหรับการใช้งานอย่างสม่ำเสมอ	-	- ภาคผนวก 4ข - รูปที่ 6 การตรวจสอบสภาพรถและอุปกรณ์ฉุกเฉิน

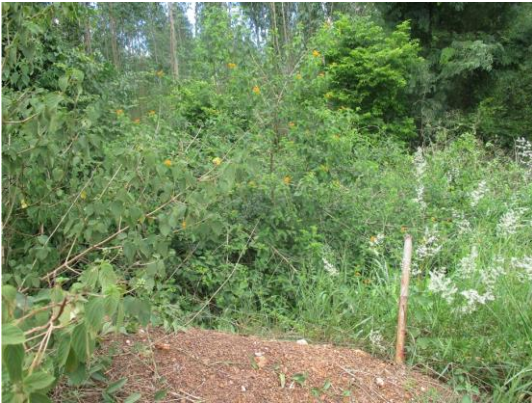
2) ให้จัดสร้างคันทำนบดินอัดแน่น และระบายน้ำใน ลักษณะรูปสี่เหลี่ยมคางหมูไว้โดยรอบแนวขอบเขตพื้นที่ โครงการ โดยกำหนดให้คันทำนบดินมีขนาดความกว้างที่ ฐาน 3.5 เมตร สูง 1 เมตร และความกว้างสันคันดิน 4 เมตร ระบายน้ำด้านในจะมีขนาดความกว้างท้องร่อง 1 เมตร ลึก 1.5 เมตร และด้านบนกว้าง 1 เมตร ซึ่งจะ สามารถควบคุมและป้องกันไม่ให้น้ำไหลบ่าไปยังพื้นที่ ข้างเคียงได้โดยเบี่ยงเบนน้ำลงสู่บ่อเหมือง เนื้อที่ประมาณ 52 ไร่ ลึก 5 เมตร บริเวณด้านทิศตะวันตกของพื้นที่ โครงการ	- บริเวณ พื้นที่ โครงการ	- โครงการมีการจัดทำคันทำนบดินอัดแน่น และ ระบายน้ำไว้โดยรอบขอบเขตพื้นที่โครงการ มีการกำหนดขนาดตามมาตรการ เพื่อควบคุม และป้องกันไม่ให้น้ำไหลบ่าไปยังพื้นที่ข้างเคียงโดย เบี่ยงเบนน้ำลงสู่บ่อเหมือง	-	- รูปที่ 5 คันทำนบ ดิน โด ย ร อ บ โครงการ - รูปที่ 7 ระบายน้ำ โดยรอบพื้นที่ โครงการ
