การติดตามตรวจสอบการปฏิบัติตามมาตรการป้องกัน
และแก้ไขผลกระทบสิ่งแวดล้อม

จากการตรวจสอบการปฏิบัติตามมาตรการป้องกันและแก้ไขผลกระทบสิ่งแวดล้อม ในระยะดำเนินการ โครงการโรงงานผลิตโพลิเอทิลีนเทเรฟทาเลท ของบริษัท เอเชีย เพ็ท (ไทยแลนด์) จำกัด เมื่อวันที่ 3 เมษายน 2566 สามารถสรุปผลการปฏิบัติได้ดังรายละเอียดในตารางที่ 2.2-1

โรงงานผลิตโพลิเอทิลีนเทรฟทาเลท (PET) ของบริษัท เอเชีย เพ็ท (ไทยแลนด์) จำกัด

วันที่ตรวจสอบ : 3 เมษายน 2566

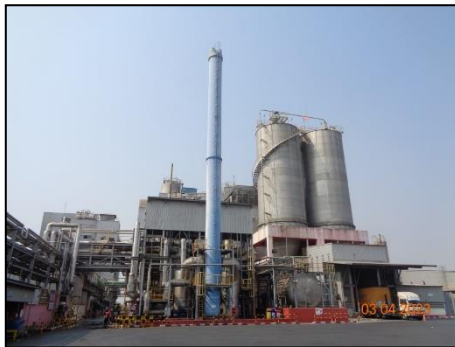
ภาพที่ 2.2-1 HTM Heater Stack

มาตรการป้องกันและลดผลกระทบสิ่งแวดล้อม	สถานที่ดำเนินการ	ผลการปฏิบัติตามมาตรการฯ	ปัญหา/อุปสรรค และการแก้ไข
2. คุณภาพอากาศ 2.1 HTM Heater ให้ใช้เชื้อเพลิงชนิด Low Sulfur Bunker C มีเปอร์เซ็นต์ SO ₂ ไม่เกินร้อยละ 2.0	- ปล่อง HTM Heater	- โครงการมีระบบ HTM Heater ซึ่งใช้น้ำมันเตา ที่มีเปอร์เซ็นต์ซัลเฟอร์ไม่เกินร้อยละ 2.0 เป็นเชื้อเพลิง และหากกรณีที่ HTM Heater มีเหตุขัดข้อง โครงการจะซื้อน้ำมันร้อนจากบริษัท อินโดรามา โอลิอิงส์ จำกัด มาใช้ในกระบวนการผลิตเม็ดพลาสติกแทนเป็นครั้งคราว ดังเอกสารแนบที่ 7 ในภาคผนวกที่ 1	-

2.2 ควบคุมอัตราการระบายสารมลพิษอากาศจากปล่อง HTM Heater แต่ละปล่อง ไม่ให้เกินค่าดังนี้ ปล่อง HTM Heater 1 <ul style="list-style-type: none"> ● TSP 0.61 g/s (200 mg/Nm³) ● NOx 1.07 g/s (350 mg/Nm³) ● SO₂ 8.00 g/s (907 ppm) ปล่อง HTM Heater 2 <ul style="list-style-type: none"> ● TSP 0.44 g/s (200 mg/Nm³) ● NOx 0.77 g/s (350 mg/Nm³) ● SO₂ 5.21 g/s (2,374 mg/m³ หรือ 907 ppm) หากการติดตามตรวจสอบคุณภาพอากาศในบรรยากาศ และในปล่องระบายอากาศเสียตามที่มาตรการกำหนด พบว่ามีแนวโน้มของค่าความเข้มข้นสูงขึ้น ให้ตรวจสอบหาสาเหตุและดำเนินการแก้ไขโดยด่วน	- ปล่อง HTM Heater	- โครงการได้ควบคุมค่าความเข้มข้นและอัตราการระบายมลสารจากปล่อง HTM Heater (ภาพที่ 2.2-1) โดยจากการตรวจวัด พบว่า ปล่อง HTM Heater No.1 เมื่อวันที่ 15 พฤษภาคม 2566 มีค่า <ul style="list-style-type: none"> ● TSP เท่ากับ 82 mg/m³ (0.221 g/s) ● NOx เท่ากับ 192 mg/m³ (0.517 g/s) ● SO₂ เท่ากับ 453 ppm (3.20 g/s) ปล่อง HTM Heater No.2 เมื่อวันที่ 17 พฤษภาคม 2566 มีค่า <ul style="list-style-type: none"> ● TSP เท่ากับ 58 mg/m³ (0.119 g/s) ● NOx เท่ากับ 220 mg/m³ (0.450 g/s) ● SO₂ เท่ากับ 450 ppm (2.41 g/s) โดยเมื่อนำค่าความเข้มข้นดังกล่าวมาเปรียบเทียบกับเกณฑ์มาตรฐานที่กำหนดใน EIA และมาตรฐานค่าปริมาณของสารเจือปนในอากาศที่ระบายออกจากโรงงานตามประกาศกระทรวงอุตสาหกรรม พ.ศ. 2549 พบว่า มีค่าอยู่ในเกณฑ์มาตรฐานที่กำหนดทุกดัชนีที่ทำการตรวจวัด	-

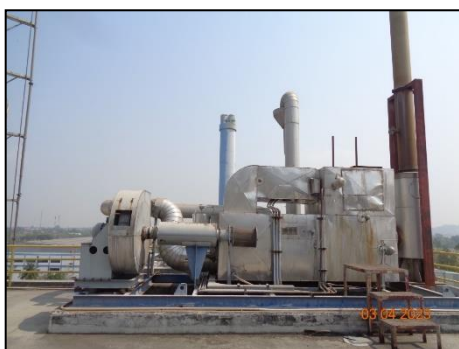
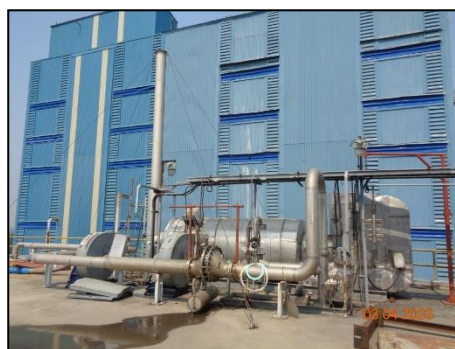
ภาพที่ 2.2-2 Catalytic off Gas Incinerator

2.3 ติดตั้ง Catalytic off Gas Incinerator เพื่อกำจัดสารมลพิษอากาศที่ปล่อยออกจากกระบวนการผลิต	- ปล่อง Catalytic off Gas Incinerator	- โครงการได้ทำการติดตั้ง Catalytic off Gas Incinerator (ภาพที่ 2.2-2) เพื่อกำจัดสารมลพิษจากกระบวนการผลิต ด้วยการเผาและออกซิไดซ์สารประกอบอินทรีย์ให้กลายเป็นก๊าซคาร์บอนไดออกไซด์และน้ำแล้วระบายออกสู่บรรยากาศทางปล่องระบาย	-

มาตรการป้องกันและลดผลกระทบสิ่งแวดล้อม	สถานที่ดำเนินการ	ผลการปฏิบัติตามมาตรการฯ	ปัญหา/อุปสรรค และการแก้ไข
<p>2.4 ควบคุมอัตราการระบายสารมลพิษอากาศจากปล่อง Catalytic off Gas Incinerator ของ CP1 และ CP2 ไม่ให้เกินค่าดังนี้</p> <ul style="list-style-type: none"> • NO_x 200 mg/Nm³ • CO 100 mg/Nm³ • VOCs 20 mg/Nm³ <p>หากการติดตามตรวจสอบคุณภาพอากาศในบรรยากาศ และในปล่องระบายอากาศเสียตามที่มาตรการกำหนด พบว่ามีแนวโน้มของค่าความเข้มข้นสูงขึ้นให้ตรวจสอบหาสาเหตุและดำเนินการแก้ไขโดยด่วน</p>	- ปล่อง Catalytic off Gas Incinerator	<p>- โครงการได้ควบคุมค่าความเข้มข้นและอัตราการระบายสารมลพิษอากาศจากปล่อง Catalytic off Gas Incinerator (ภาพที่ 2.2-2) โดยจากการตรวจวัด พบว่า Catalytic off Gas Incinerator CP1 เมื่อวันที่ 15 พฤษภาคม 2566 มีค่า</p> <ul style="list-style-type: none"> • NO_x เท่ากับ 9 mg/m³, 5 ppm (0.005 g/s) • CO เท่ากับ 19 mg/m³, 17 ppm (0.011 g/s) • VOCs เท่ากับ 17 mg/m³ (0.010 g/s) <p>Catalytic off Gas Incinerator CP2 เมื่อวันที่ 15 พฤษภาคม 2566 มีค่า</p> <ul style="list-style-type: none"> • NO_x เท่ากับ 8 mg/m³, 4 ppm (0.003 g/s) • CO เท่ากับ 5.3 mg/m³, 4.6 ppm (0.002 g/s) • VOCs เท่ากับ 18 mg/m³ (0.007 g/s) <p>โดยเมื่อนำค่าความเข้มข้นดังกล่าวมาเปรียบเทียบกับเกณฑ์มาตรฐานที่กำหนดใน EIA และมาตรฐานค่าปริมาณของสารเจือปนในอากาศที่ระบายออกจากโรงงานตามประกาศกระทรวงอุตสาหกรรม พ.ศ. 2549 พบว่า มีค่าอยู่ในเกณฑ์มาตรฐานที่กำหนดทุกดัชนีที่ทำการตรวจวัด</p>	-

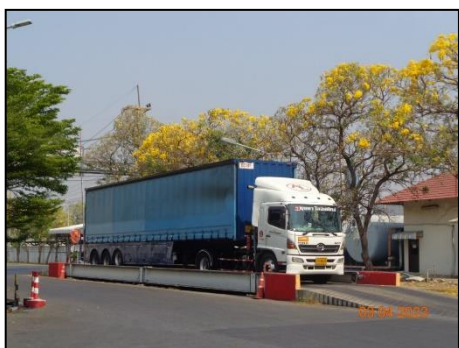
ภาพที่ 2.2-3 รถบรรทุกผลิตภัณฑ์

มาตรการป้องกันและลดผลกระทบสิ่งแวดล้อม	สถานที่ดำเนินการ	ผลการปฏิบัติตามมาตรการฯ	ปัญหา/อุปสรรค และการแก้ไข
2.8 รถบรรทุกที่มาจอดขนถ่ายวัสดุดิบและผลิตภัณฑ์จะต้องดับเครื่องยนต์ทุกครั้ง	- พื้นที่โครงการ	- โครงการได้กำหนดให้รถบรรทุกที่มาจอดขนถ่ายวัสดุดิบและผลิตภัณฑ์จอดรถในบริเวณที่ทางโครงการกำหนดไว้ และทำการดับเครื่องยนต์ทุกครั้งก่อนทำการขนถ่าย (ภาพที่ 2.2-3 และภาพที่ 2.2-4)	-

6.2 ควบคุมน้ำหนักบรรทุกรถขนส่งวัตถุอันตรายและผลิตภัณฑ์ ไม่ให้เกิน พิกัดตามที่ทางราชการกำหนด และจัดให้มีผ้าใบคลุมส่วนบรรทุก เพื่อป้องกันการร่วงหล่นขณะขนส่ง	- พื้นที่โครงการและถนน สาธารณะภายนอก	- โครงการควบคุมน้ำหนักบรรทุกรถขนส่งวัตถุอันตรายและผลิตภัณฑ์ไม่ให้เกินพิกัดตามที่ ทางราชการกำหนด โดยมีจุดชั่งน้ำหนักบรรทุกทุก (ภาพที่ 2.2-19) รวมทั้งจัดให้มี ผ้าใบคลุมส่วนบรรทุกหรือใช้ตู้คอนเทนเนอร์ เพื่อป้องกันการร่วงหล่นขณะขนส่ง (ภาพที่ 2.2-3)

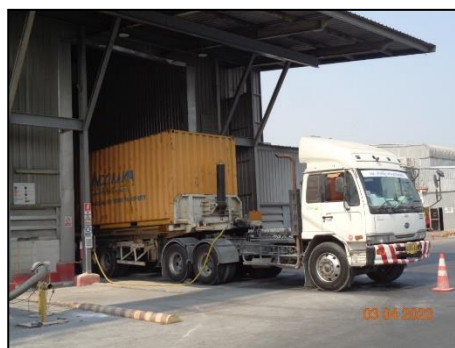
ภาพที่ 2.2-4 รถบรรทุกขณะจอดเพื่อขนถ่ายวัสดุขี้

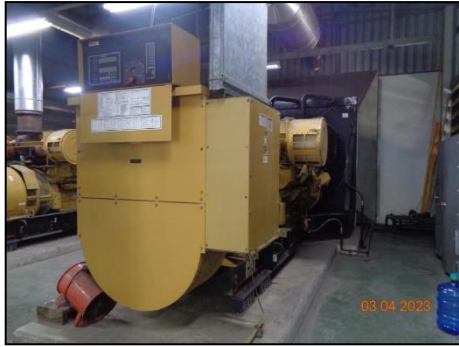
ภาพที่ 2.2-5 ระบบไฟฟ้าสำรอง Diesel Generator

2.9 มีระบบไฟฟ้าสำรองที่สามารถจ่ายไฟฟ้าให้กับระบบบำบัดมลพิษทางอากาศเพียงพอให้สามารถทำงานได้ในกรณีไฟฟ้าหลักดับ	- ระบบบำบัดมลพิษทางอากาศ	- โครงการมี Diesel Generator (ภาพที่ 2.2-5) ซึ่งเป็นระบบไฟฟ้าสำรองที่สามารถจ่ายไฟฟ้าให้กับระบบบำบัดมลพิษทางอากาศเพียงพอให้สามารถทำงานได้ในกรณีไฟฟ้าหลักดับ	-

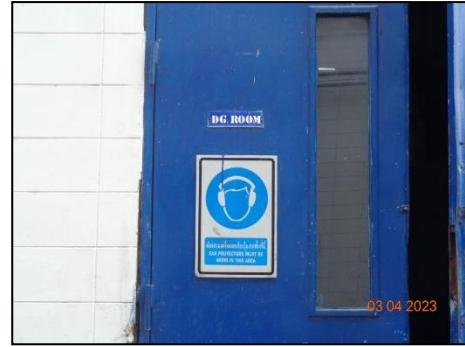
ภาพที่ 2.2-6 ป้ายเตือนให้สวมใส่อุปกรณ์
ป้องกันเสียงดัง

มาตรการป้องกันและลดผลกระทบสิ่งแวดล้อม	สถานที่ดำเนินการ	ผลการปฏิบัติตามมาตรการฯ	ปัญหา/อุปสรรค และการแก้ไข
3.3 บริเวณเครื่อง Compressor และเครื่อง Diesel Generator มีการปิดครอบส่วนที่ทำให้เกิดเสียงดังด้วย Silencer เพื่อลดระดับเสียงที่อาจรบกวนการทำงานของพนักงาน นอกจากนี้ได้กำหนดให้พนักงานที่เข้าไปทำงานในบริเวณดังกล่าวต้องสวมใส่อุปกรณ์ลดเสียง เช่น Ear Plugs	- เครื่องจักรภายในโรงงาน	- โครงการได้กำหนดมาตรการป้องกันผลกระทบจากการดำเนินการผลิตของเครื่องจักรและอุปกรณ์ต่างๆ ภายในโรงงานที่ทำให้เกิดเสียงดัง ได้แก่ เครื่อง Chip Cutter และเครื่อง Compressor โดยทำการติดตั้ง Silencer (ภาพที่ 2.2-8) เพื่อลดระดับเสียง และรอบตัวเครื่องจักรได้ทำการบุด้วยวัสดุดูดซับเสียง เพื่อลดเสียงดังรบกวนต่อการทำงานของพนักงาน สำหรับเครื่อง Diesel Generator ติดตั้งไว้ในอาคารพร้อมทั้งติดตั้ง Silencer เพื่อลดระดับเสียง (ภาพที่ 2.2-9 ถึงภาพที่ 2.2-10) นอกจากนี้ได้กำหนดให้พนักงานที่เข้าไปทำงานในบริเวณดังกล่าวสวมใส่อุปกรณ์ป้องกันเสียง และจัดให้มีป้ายเตือนให้สวมใส่อุปกรณ์ป้องกันเสียงตามจุดต่างๆ ที่มีเสียงดัง (ภาพที่ 2.2-6)

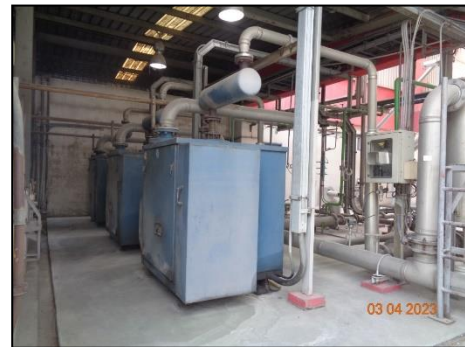
ภาพที่ 2.2-8 Silencer ของเครื่อง Compressor

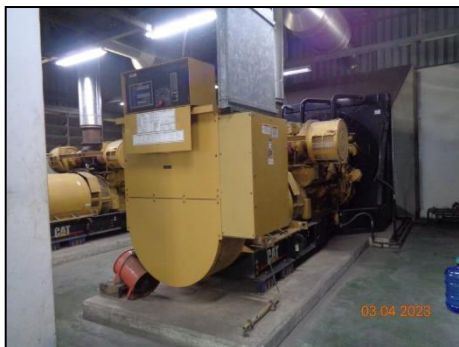
ภาพที่ 2.2-9 Silencer ของเครื่อง Diesel Generator

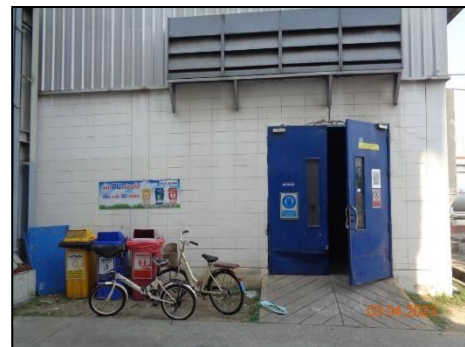
ภาพที่ 2.2-10 อาคารที่ภายในติดตั้งเครื่อง
Diesel Generator

3.4 ติดตั้งเครื่องจักรที่มีเสียงดัง อาทิเช่น เครื่อง Diesel Generator ไว้ภายในอาคาร เพื่อลดระดับเสียงที่มีการเดินเครื่อง (เครื่อง Diesel Generator จะเปิดเดินเครื่องเฉพาะกรณีที่เกิดไฟตกหรือไฟดับเท่านั้น)	- เครื่องจักรภายในโรงงาน	- โครงการได้ติดตั้งเครื่องจักรที่มีเสียงดังไว้ในอาคาร เช่น เครื่อง Diesel Generator (ภาพที่ 2.2-10) และเครื่องจักรที่เกี่ยวข้องกับการผลิต PET ได้ติดตั้งไว้ในอาคาร CP เพื่อช่วยลดระดับเสียงที่จะมีผลกระทบต่อชุมชนที่อยู่ใกล้เคียง จากผลการตรวจวัดเมื่อวันที่ 16-17 พฤษภาคม 2566 บริเวณขอบเขตพื้นที่โครงการทั้ง 4 ด้าน และเมื่อวันที่ 16-17 พฤษภาคม 2566 บริเวณพื้นที่ชุมชน พบว่า ระดับเสียงในบรรยากาศมีค่าอยู่ในเกณฑ์ที่มาตรฐานกำหนด

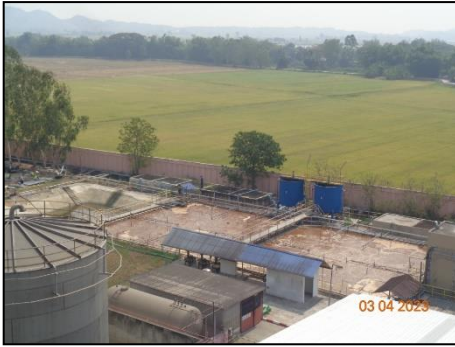
ภาพที่ 2.2-11 ระบบบำบัดน้ำเสีย

4. คุณภาพน้ำ 4.1 จัดให้มีระบบบำบัดน้ำเสียแบบผสมระหว่าง Anaerobic Filter กับ Activated Sludge บำบัดน้ำเสียได้สูงสุด 160 ลูกบาศก์เมตร/วัน บำบัดน้ำเสียที่เกิดขึ้นทั้งหมดของโครงการก่อนนำกลับมาทำเป็นน้ำ RO	- ภายในพื้นที่โครงการ	- โครงการได้จัดให้มีระบบบำบัดน้ำเสียแบบผสมระหว่าง Anaerobic Filter กับ Activated Sludge ซึ่งสามารถรองรับน้ำเสียได้สูงสุด 160 ลบ.ม./วัน (ภาพที่ 2.2-11) สามารถบำบัดน้ำเสียที่เกิดขึ้นทั้งหมดของโครงการก่อนนำกลับมาใช้ประโยชน์ภายในโครงการ และจัดให้มีเจ้าหน้าที่ดูแลตรวจสอบระบบบำบัดน้ำเสีย ดังเอกสารแนบที่ 8 และ 13 ในภาคผนวกที่ 1

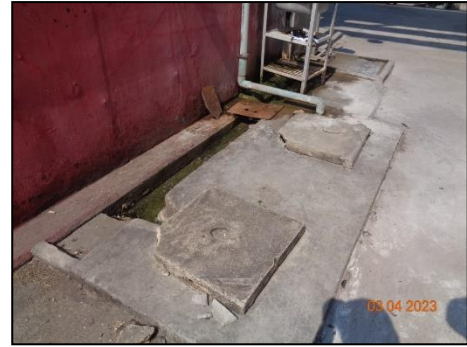
ภาพที่ 2.2-12 บ่อเกรอะ (Septic Tank)

4.2 จัดให้มีการสูบน้ำจากตะกอนในแต่ละบ่อเกรอะภายในโครงการ และนำไปกำจัดอย่างสม่ำเสมอ	- บริเวณบ่อเกรอะของโครงการ	- โครงการได้มีการสูบน้ำจากตะกอนจากบ่อเกรอะ โดยได้ประสานงานกับ บริษัทเอกชนที่ได้รับใบอนุญาตประกอบการขนส่งส่วนบุคคล เพื่อนำไปกำจัด (ภาพที่ 2.2-12 และเอกสารแนบที่ 14 ในภาคผนวกที่ 1)

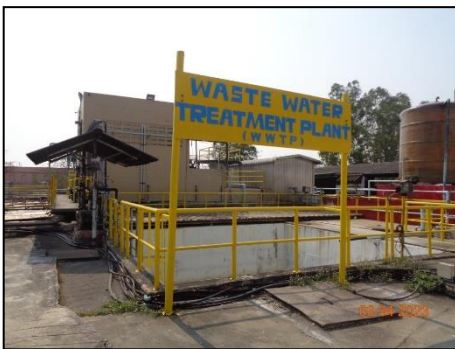
ภาพที่ 2.2-13 บ่อพักน้ำทิ้งฉุกเฉิน

4.3 จัดให้มีบ่อพักน้ำทิ้งจากเครื่อง ขนาด 500 ลบ.ม. สำหรับรองรับน้ำทิ้งกรณีบำบัดไม่ได้มาตรฐานก่อนนำกลับเข้าระบบบำบัดใหม่	- ภายในพื้นที่โครงการ	- โครงการจัดให้มีบ่อพักน้ำทิ้งจากเครื่อง สำหรับรองรับน้ำทิ้งกรณีบำบัดไม่ได้มาตรฐานก่อนนำกลับเข้าระบบบำบัดใหม่ (ภาพที่ 2.2-13)

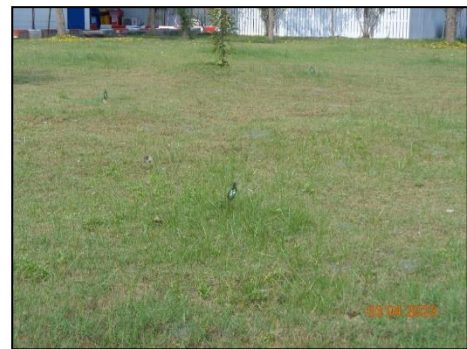
ภาพที่ 2.2-14 การนำน้ำหลังผ่านการบำบัด
มาใช้รดน้ำต้นไม้

4.6 นำน้ำที่บำบัดแล้วกลับมาใช้ประโยชน์ เช่น รดน้ำต้นไม้บริเวณ พื้นที่สีเขียวภายในโครงการให้มากที่สุด เพื่อลดปริมาณน้ำทิ้งที่ ระบายออกสู่ภายนอก	- พื้นที่สีเขียว	- โครงการได้นำน้ำที่ผ่านการบำบัดแล้วกลับมาใช้ประโยชน์ในการรดน้ำต้นไม้ ล้างพื้น โรงงาน ล้างถนน ใช้ในเรือนเพาะชำ และภายในพื้นที่สีเขียวของโครงการ ให้มากที่สุด เพื่อลดปริมาณน้ำทิ้งที่ระบายออกสู่ภายนอก (ภาพที่ 2.2-14)

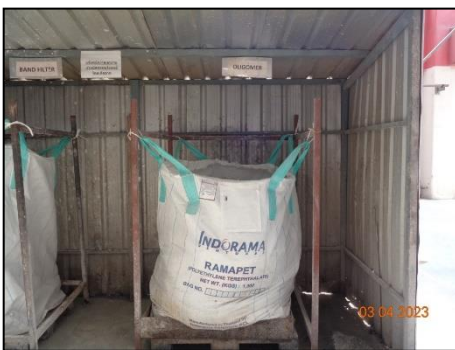
ภาพที่ 2.2-15 ถุง Jumbo Bag บรรจุ Oligomer

5. ขยะมูลฝอย และกากของเสีย			
5.1 Oligomer ซึ่งจัดเป็น Non-Hazardous Waste จะถูกจัดเก็บ ในถุง Jumbo Bag และเก็บกองอย่างเป็นระเบียบ เพื่อรอให้ บริษัทที่ได้รับอนุญาตดำเนินการกำจัดกากอุตสาหกรรมที่ หน่วยงานราชการรับรองเข้ามาจัดเก็บ และนำไปกำจัด	- กระบวนการผลิต	- โครงการได้จัดเก็บ Oligomer ไว้ในถุง Jumbo Bag และจัดวางให้เป็นระเบียบ (ภาพที่ 2.2-15) เมื่อมีปริมาณมากทางโครงการจะส่งให้หน่วยงานที่ได้รับอนุญาต จากกรมโรงงานอุตสาหกรรม คือ บริษัทเบตเตอร์ เวิลด์ กรีน จำกัด และบริษัท เอซี ไอ อีโค เซอร์วิสเซส จำกัด นำไปกำจัดต่อไป ดังเอกสารแนบที่ 15 และ 16 ในภาคผนวกที่ 1

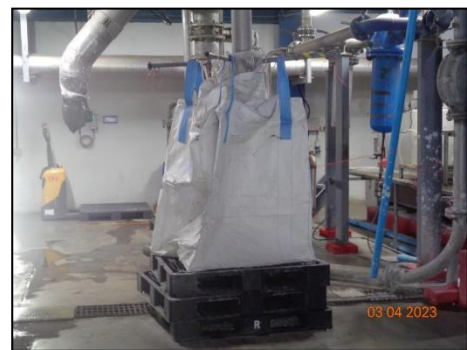
ภาพที่ 2.2-16 ถุง Jumbo Bag
บรรจุ Polymer Lump & Chips

มาตรการป้องกันและลดผลกระทบสิ่งแวดล้อม	สถานที่ดำเนินการ	ผลการปฏิบัติตามมาตรการฯ	ปัญหา/อุปสรรค และการแก้ไข
5.2 Polymer Lump & Chips จากกระบวนการผลิต ซึ่งจัดเป็น Non-Hazardous Waste จะถูกจัดเก็บในถุง Jumbo Bag อย่างเป็นระบบ และส่งขายให้แก่ผู้รับซื้อจากภายนอก เพื่อนำไปเป็นวัตถุดิบตั้งต้นในกระบวนการผลิตอุตสาหกรรมขั้นต่อไป	- กระบวนการผลิต	- โครงการได้จัดเก็บ Chips ที่ไม่ได้ขนาดจากกระบวนการตัดเม็ดพลาสติกโดยจะถูกล้างและกรองแยกออกไปและจัดเก็บไว้ในถุง Big Bag (ภาพที่ 2.2-16) เพื่อนำไป Recycle ในกระบวนการผลิตใหม่อีกครั้ง

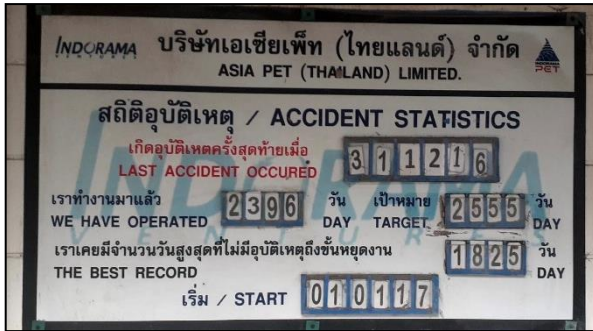
ภาพที่ 2.2-22 ป้ายแสดงสถิติอุบัติเหตุ

10.9 บันทึกสถิติและสาเหตุของอุบัติเหตุและความเจ็บป่วยที่เกิดขึ้นกับพนักงาน	- ภายในพื้นที่โครงการ	- โครงการมีการบันทึกสถิติและสาเหตุของอุบัติเหตุและความเจ็บป่วยที่เกิดขึ้นกับพนักงาน ดังเอกสารแนบที่ 31 ในภาคผนวกที่ 1 และทำการติดป้ายแสดงสถิติการเกิดอุบัติเหตุ (ภาพที่ 2.2-22)

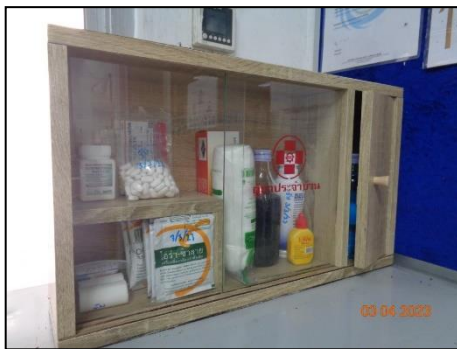
ภาพที่ 2.2-24 ตู้ปฐมพยาบาลเบื้องต้น

10.6 ภายในกลุ่มโรงงานในเครืออินโดรามา กรู๊ป จะมีห้องปฐมพยาบาลเพื่อปฐมพยาบาลหรือช่วยเหลือในกรณีเกิดเหตุฉุกเฉินก่อนที่จะนำคนเจ็บส่งโรงพยาบาลบริเวณใกล้เคียง สำหรับภายในโครงการได้จัดให้มีตู้ยาและอุปกรณ์การปฐมพยาบาลเบื้องต้นที่จำเป็นไว้จำนวน 3 แห่ง คือ บริเวณหน้าห้อง Lab บริเวณสำนักงาน และบริเวณห้อง Control Room	- ภายในพื้นที่โครงการ และกลุ่มโรงงานเครืออินโดรามา กรู๊ป	- ภายในกลุ่มโรงงานในเครืออินโดรามา กรู๊ป มีห้องปฐมพยาบาล (ภาพที่ 2.2-23) เพื่อปฐมพยาบาลหรือช่วยเหลือในกรณีเกิดเหตุฉุกเฉินก่อนที่จะนำคนเจ็บส่งโรงพยาบาล และภายในโครงการได้จัดให้มีตู้ยาและอุปกรณ์การปฐมพยาบาลเบื้องต้นที่จำเป็นไว้ จำนวน 3 แห่ง ได้แก่ บริเวณหน้าห้อง Lab บริเวณสำนักงาน และบริเวณห้อง Control Room (ภาพที่ 2.2-24)

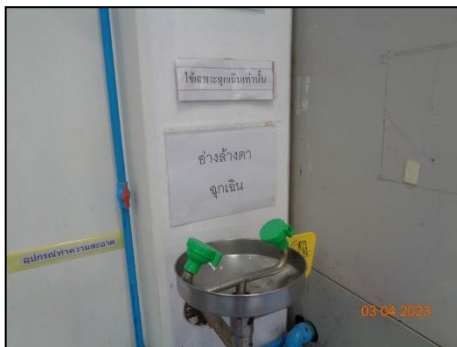
ภาพที่ 2.2-26 ฝักบัวฉุกเฉินและที่ล้างตา

10.7 มีการจัดสถานที่ทำงานอย่างเหมาะสม ได้แก่ มีแสงสว่างและการระบายอากาศที่ดี และมีบริเวณที่ชำระล้างฉุกเฉิน ประกอบด้วย ฝักบัวฉุกเฉิน และที่ล้างตา เป็นต้น	- ภายในสำนักงาน และส่วนการผลิต	- โครงการได้มีการจัดสถานที่ทำงานอย่างเหมาะสม ได้แก่ แสงสว่างและการระบายอากาศที่ดี (ภาพที่ 2.2-25) และมีบริเวณที่ชำระล้างฉุกเฉิน ประกอบด้วย ฝักบัวฉุกเฉิน และที่ล้างตา (ภาพที่ 2.2-26)

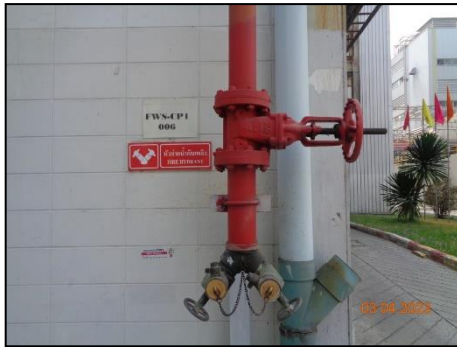
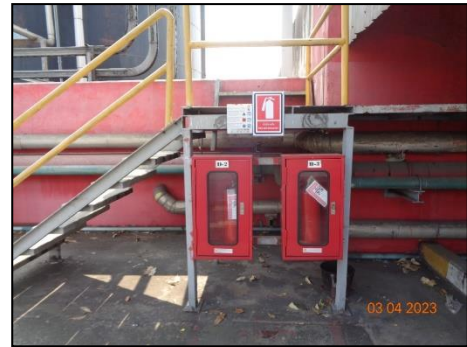
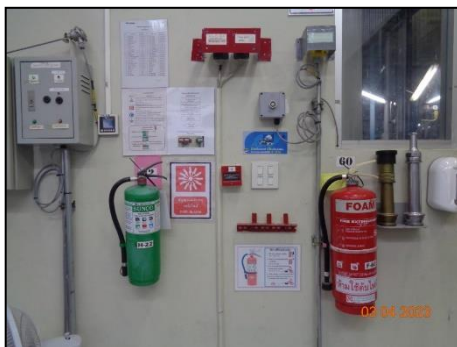
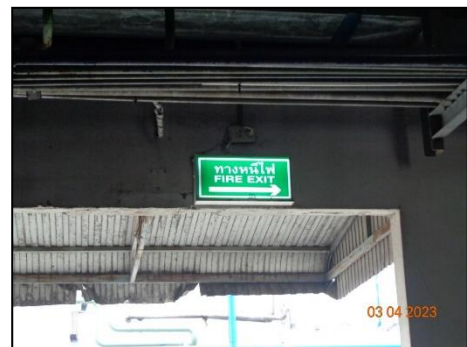
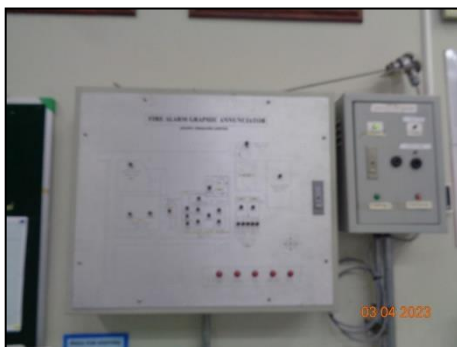
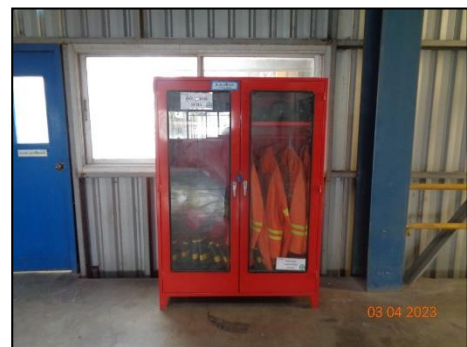
ภาพที่ 2.2-28 ระบบป้องกันและระงับอัคคีภัยของโครงการ

Fire Hydrant

Fire Hose Cabinet

Fire Extinguisher

ป้ายแสดงทางหนีไฟ

Fire Alarm Graphic Annunciator

ตู้เก็บอุปกรณ์ดับเพลิง

11. ระบบป้องกันอัคคีภัย			
11.1 ติดตั้ง Hydrant Hose Cabinet, Fire Hydrant, Fire Hose Cabinet, Auto Spray System และ Fire Extinguisher ตามบริเวณต่างๆ ที่มีความเสี่ยงต่อการเกิดเพลิงไหม้ภายในโรงงาน	- ภายในพื้นที่โครงการ	- โครงการมีการติดตั้ง Hydrant Hose Cabinet, Fire Hydrant, Fire Hose Cabinet, Auto Spray System และ Fire Extinguisher ตามบริเวณต่างๆ ที่มีความเสี่ยงต่อการเกิดเพลิงไหม้ภายในโรงงาน (ภาพที่ 2.2-28)	-

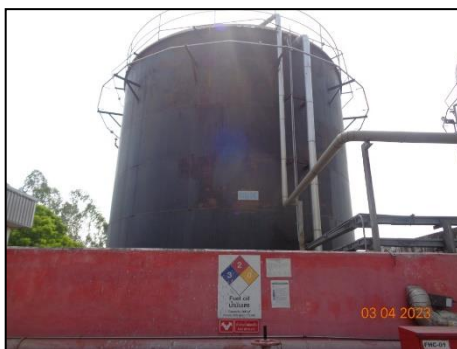
ภาพที่ 2.2-30 ระบบสเปรย์น้ำ
รอบถังเก็บน้ำมันเชื้อเพลิง

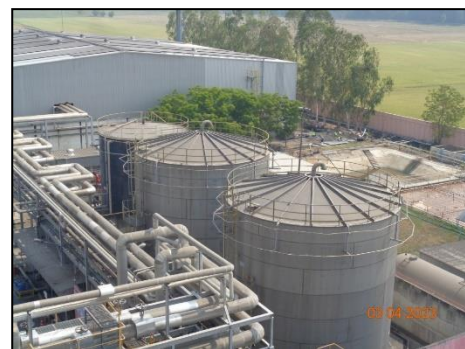
ภาพที่ 2.2-31 ระบบสเปรย์น้ำรอบถังเก็บ EG

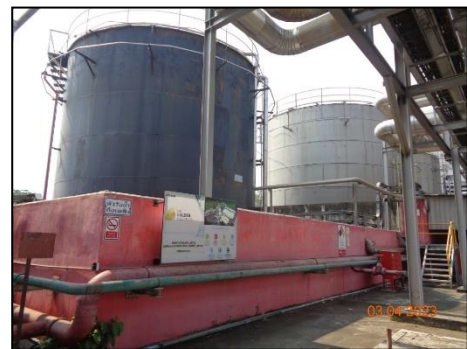
ภาพที่ 2.2-36 คั่นกันรอบถังเก็บ Fuel Oil

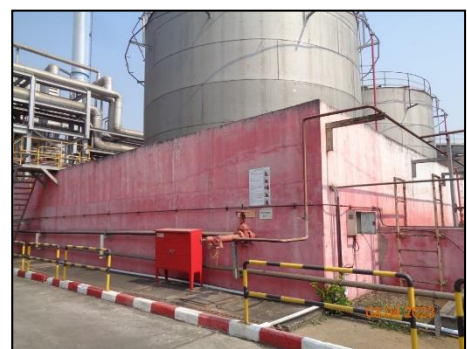
ภาพที่ 2.2-38 คั่นกันรอบถังเก็บ EG

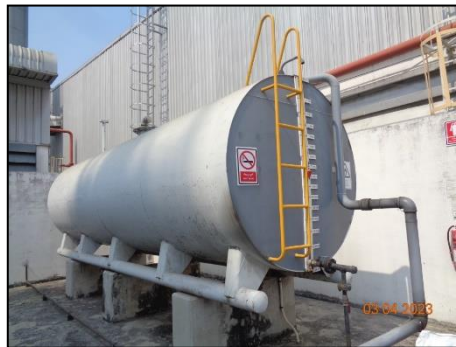
ภาพที่ 2.2-41 คั่นกันรอบถังเก็บ Diesel Oil
