## ท่าอากาศยานชุมพร

รายงานฉบับนี้เสนอผลการติดตามตรวจสอบผลการปฏิบัติตามมาตรการที่กำหนดไว้ในรายงาน การประเมินผลกระทบสิ่งแวดล้อมท่าอากาศยานชุมพร ตามหนังสือสำนักงานนโยบายและแผนทรัพยากรธรรมชาติและสิ่งแวดล้อม เลขที่ วว 0504/3353 ลงวันที่ 30 มีนาคม 2538 ประกอบด้วย ความเป็นมาของท่าอากาศยาน รายละเอียดโครงการโดยสังเขป สายการบินพาณิชย์ที่เปิดให้บริการ สถิติการขนส่งทางอากาศ การใช้ประโยชน์ที่ดิน โดยรอบพื้นที่ท่าอากาศยาน การใช้น้ำและการจัดการน้ำเสีย การจัดการขยะ ระบบระบายน้ำและการป้องกันน้ำท่วม การจัดการด้านความปลอดภัย การตรวจวัดคุณภาพสิ่งแวดล้อม การตรวจสอบการปฏิบัติตามมาตรการป้องกันและแก้ไขผลกระทบสิ่งแวดล้อม และมาตรการติดตามตรวจสอบผลกระทบสิ่งแวดล้อม การประเมินผลกระทบด้านเสียงโดยใช้แบบจำลองทางคณิตศาสตร์ (AEDT) และการศึกษาด้านนิเวศวิทยาทางบก ครั้งที่ 1 รายละเอียดดังนี้

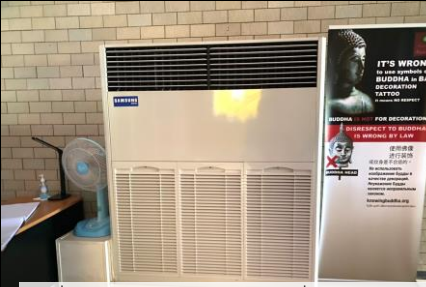
เงื่อนไขตามมาตรการ	ผลการปฏิบัติ	ปัญหา อุปสรรคที่ไม่สามารถปฏิบัติ ตามมาตรการและแนวทางแก้ไข	ภาพประกอบมาตรการ
<b>1)คุณภาพอากาศ</b> - ติดตั้งเครื่องปรับอากาศบริเวณอาคารที่พักผู้โดยสาร	- ภายในอาคารที่พักผู้โดยสารได้ติดตั้งเครื่องปรับอากาศแบบตั้งพื้น รอบอาคารที่พักผู้โดยสาร	- ไม่มี

<p>เครื่องปรับอากาศภายในอาคารที่พักผู้โดยสาร</p>
- กำหนดให้รถยนต์ที่จอดบริเวณลานจอดรถยนต์ต้อง ดับเครื่องยนต์	- มีการขอความร่วมมือผู้ที่เข้ามาใช้บริการ ที่จอดรถบริเวณลานจอดรถยนต์ต้องดับ เครื่องยนต์ โดยมีเจ้าหน้าที่คอยดูแล	- ไม่มี

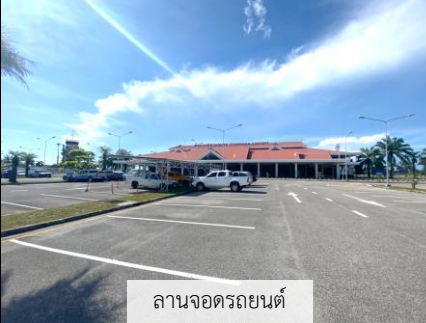
<p>ลานจอดรถยนต์</p>

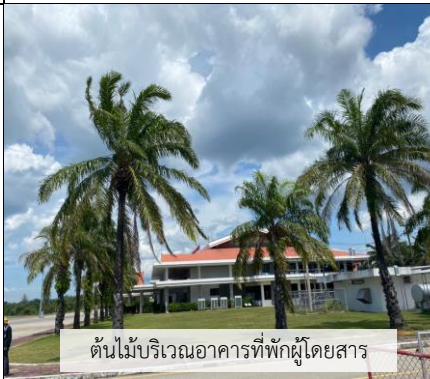
เงื่อนไขตามมาตรการ	ผลการปฏิบัติ	ปัญหา อุปสรรคที่ไม่สามารถปฏิบัติ ตามมาตรการและแนวทางแก้ไข	ภาพประกอบมาตรการ
- ปลูกต้นไม้เพื่อเพิ่มความร่มรื่นบริเวณลานจอดรถยนต์ และหน้าอาคารที่พักผู้โดยสาร โดยต้นไม้ควรมีลักษณะใบ ดกหนา แต่ไม่ให้ดอก-ผล	- บริเวณลานจอดรถยนต์และหน้าอาคารที่พัก ผู้โดยสารได้ปลูกต้นไม้เพื่อเพิ่มความร่มรื่น	- ไม่มี

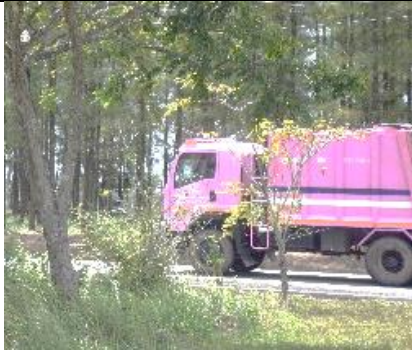
เงื่อนไขตามมาตรการ	ผลการปฏิบัติ	ปัญหา อุปสรรคที่ไม่สามารถปฏิบัติ ตามมาตรการและแนวทางแก้ไข	ภาพประกอบมาตรการ
- มีมาตรการป้องกันการระบายน้ำเสียและการทิ้งขยะ ลงไปในคลองบางสน และคลองบางมูล อันจะเป็นสาเหตุ ทำลายทรัพยากรป่าไม้	- น้ำเสียที่เกิดขึ้นภายในโครงการจะถูกไหลเวียน ตามรางระบายน้ำในพื้นที่ท่าอากาศยาน และเข้า สู่อุปกรณ์บำบัดน้ำเพื่อทำการตกตะกอนก่อนที่จะระบาย น้ำลงสู่คลองบางสน - การจัดการขยะมูลฝอยทางโครงการได้มีการ ประสานงานกับเทศบาลตำบลชุมโคเข้ามา จัดเก็บสัปดาห์ละ 2 ครั้ง วันจันทร์ และวันศุกร์	- ไม่มี

รถจัดเก็บขยะเทศบาลตำบลชุมโค
<b>6) ทรัพยากรสัตว์ป่า</b> - ควบคุมชนิดและขนาดของต้นไม้ไม่ให้มีความสูงเกินไป และไม่ให้มีเรือนยอดแผ่กว้าง เพื่อป้องกันไม่ให้นักใช้เป็น สถานที่เกาะพักผ่อนในเวลากลางวันและหลบร้อนในเวลากลางคืน หรือใช้เป็นสถานที่ทำรัง	- ดูแลและควบคุมความสูงเกินไปและไม่ให้มีเรือน ยอดแผ่กว้าง เพื่อป้องกันไม่ให้นักใช้เป็นสถานที่ เกาะพักผ่อนในเวลากลางวันและหลบร้อนในเวลากลางคืน หรือใช้เป็นสถานที่ทำรังเป็นประจำทุกเดือน	- ไม่มี	ต้นหญ้าข้างทางวิ่ง

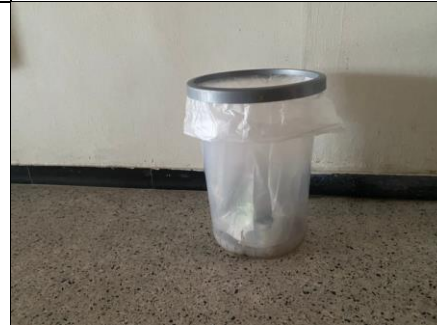
เงื่อนไขตามมาตรการ	ผลการปฏิบัติ	ปัญหา อุปสรรคที่ไม่สามารถปฏิบัติ ตามมาตรการและแนวทางแก้ไข	ภาพประกอบมาตรการ
	สภาพปัญหากรณีติด หรืออุบัติเหตุบริเวณทางเข้า- ออก ท่าอากาศยาน		
<b>9) การกำจัดขยะ</b> - จัดให้มีภาชนะที่มีฝาปิดมิดชิดและมีจำนวนเพียงพอ สำหรับการรวบรวมมูลฝอยอย่างน้อย 20 ใบ	- จัดให้มีภาชนะรองรับขยะมูลฝอยบริเวณบ้านพัก เจ้าหน้าที่ขนาด 200 ลิตร - บริเวณโดยรอบอาคารที่พักผู้โดยสารจัดให้มีถัง ขยะขนาด 20 ลิตร มีฝาปิดมิดชิดขนาด กระจาย ตามจุดต่างๆ - ภายในพื้นที่อาคารที่พักผู้โดยสารมีถังขยะแบบ ใส่ตั้งกระจายทั่วอาคาร	- ไม่มี

<p>ถังขยะภายในอาคารที่พักผู้โดยสาร</p>

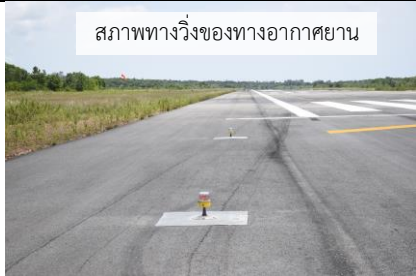
เงื่อนไขตามมาตรการ	ผลการปฏิบัติ	ปัญหา อุปสรรคที่ไม่สามารถปฏิบัติ ตามมาตรการและแนวทางแก้ไข	ภาพประกอบมาตรการ
- ตรวจสอบและดูแลให้ทางวิ่ง ทางขับ ลานจอด เครื่องบินให้อยู่ในสภาพที่ดีเสมอ	- มีการตรวจสอบและดูแลให้ทางวิ่ง ทางขับ ลาน จอดเครื่องบินให้อยู่ในสภาพที่ดีเสมอ	- ไม่มี	<div>สภาพทางวิ่งของทางอากาศยาน</div>

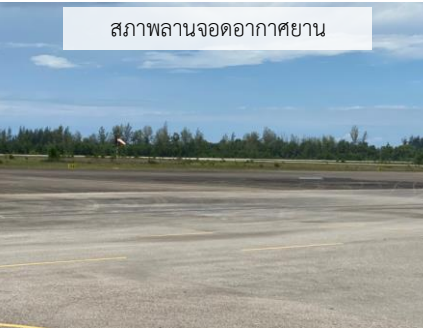
<div>สภาพลานจอดอากาศยาน</div>
