ท่าอากาศยานหัวหิน

รายงานฉบับนี้เสนอผลการติดตามตรวจสอบผลการปฏิบัติตามมาตรการที่กำหนดไว้ในรายงานการประเมินผลกระทบสิ่งแวดล้อมท่าอากาศยานหัวหิน ประกอบด้วย ความเป็นมาของท่าอากาศยาน รายละเอียดโครงการ โดยสังเขป สายการบินพาณิชย์ที่เปิดให้บริการ สถิติการขนส่งทางอากาศ การใช้ประโยชน์ที่ดินโดยรอบพื้นที่ท่าอากาศยาน การใช้น้ำและการจัดการน้ำเสีย การจัดการขยะ ระบบระบายน้ำและการป้องกันน้ำท่วม การจัดการด้านความปลอดภัย การตรวจวัดคุณภาพสิ่งแวดล้อม การตรวจสอบการปฏิบัติตามมาตรการป้องกันและแก้ไขผลกระทบสิ่งแวดล้อม และมาตรการติดตามตรวจสอบผลกระทบสิ่งแวดล้อม การประเมินผลกระทบโดยใช้แบบจำลองทางคณิตศาสตร์ และการศึกษาด้านนิเวศวิทยานก ครั้งที่ 1 รายละเอียดดังนี้

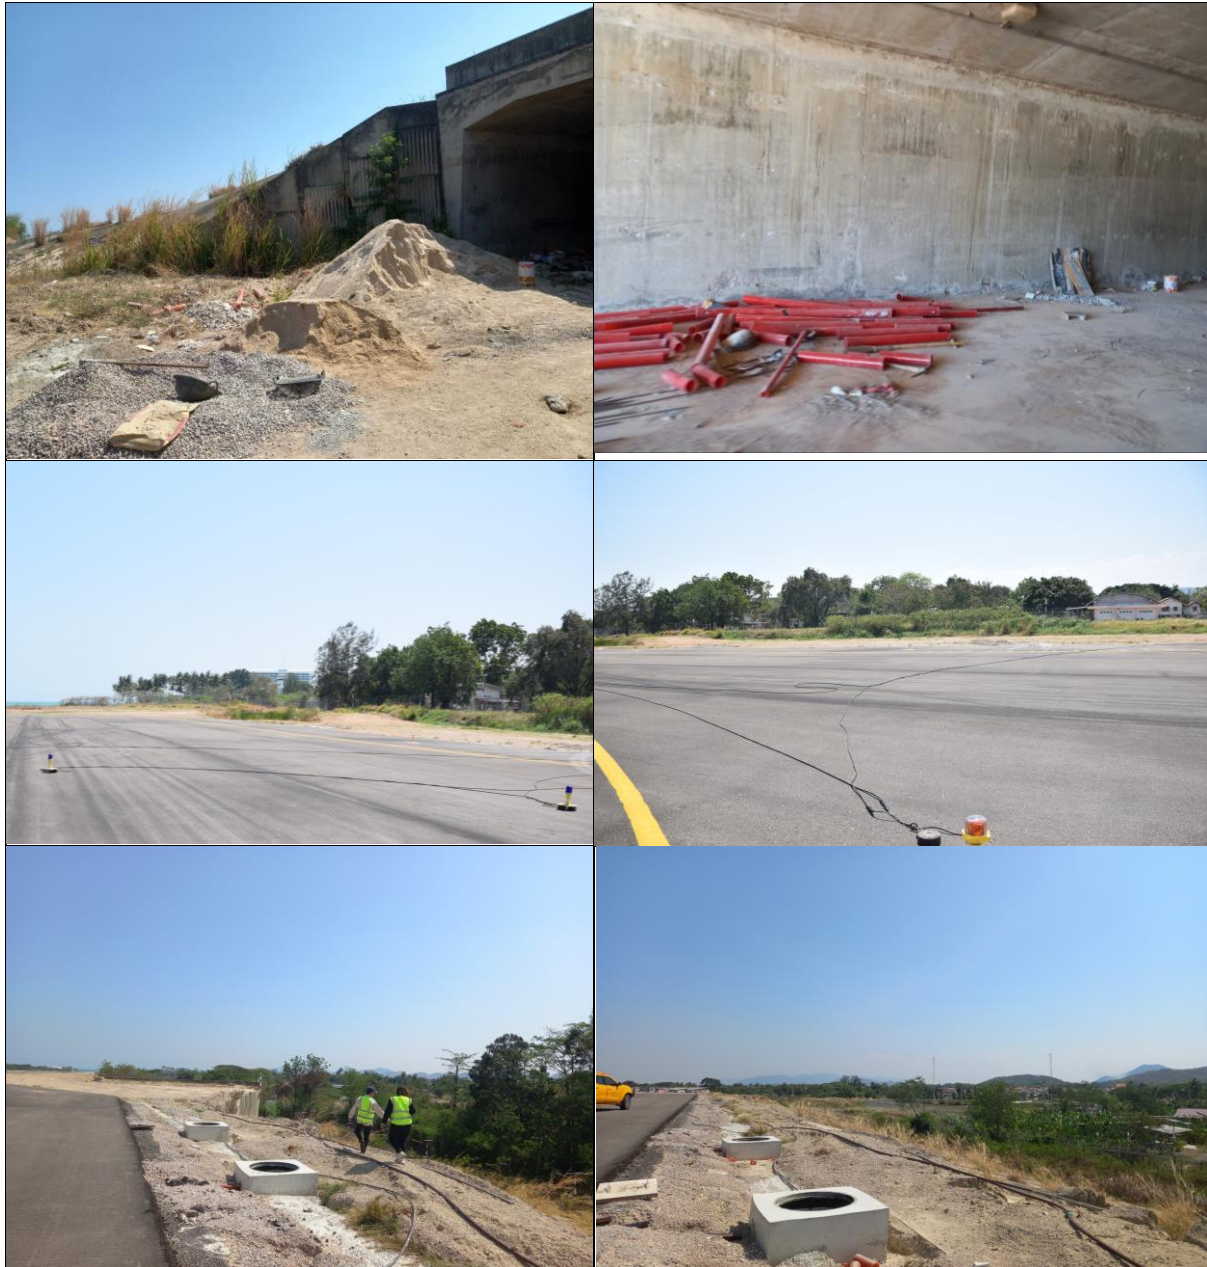
รูปที่ 1.2.9-1 ลักษณะทางกายภาพท่าอากาศยานหัวหินปัจจุบัน

ปัจจุบันท่าอากาศยานหัวหินมีกิจกรรมการก่อสร้างขยายความกว้างไหล่ทางวิ่ง ดังรูปที่ 1.2.9-1

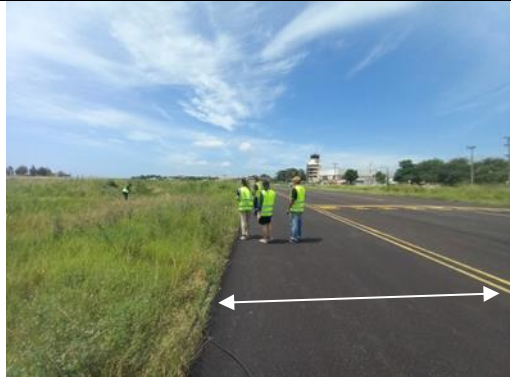
ไหล่ทางวิ่งที่ขยายแล้วเสร็จ

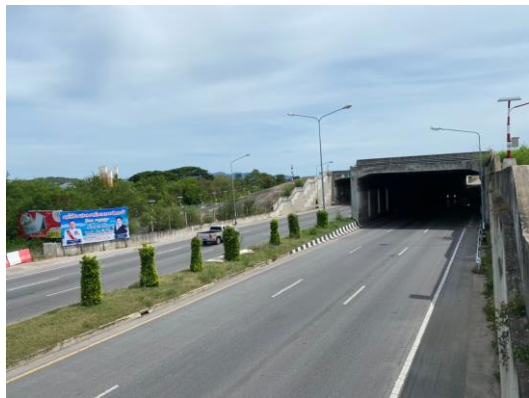
<p>อุโมงค์ทางลอดรถยนต์บนทางหลวงหมายเลข 4</p>
2) เพิ่มการอำนวยความสะดวกจราจรในช่วงเทศกาลท่องเที่ยวและช่วงวันหยุดยาวไม่ให้เกิดการจราจรติดขัดในอุโมงค์รถยนต์	- พื้นที่ภายในอุโมงค์รถยนต์ตลอดได้ทางวิ่งมีช่องจราจรทั้งหมด 6 ช่อง สามารถรองรับปริมาณรถยนต์ในช่วงเทศกาลท่องเที่ยวและช่วงวันหยุดยาว - นอกจากนี้กรมทางหลวงได้มีการประสานงานกับตำรวจทางหลวงเพื่ออำนวยความสะดวกด้านจราจรในช่วงเวลาดังกล่าว	- ไม่มี	-

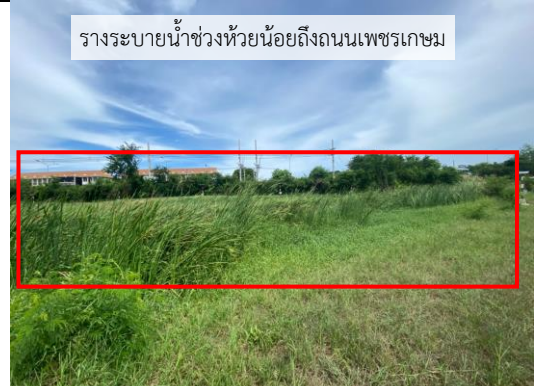
4. การระบายน้ำ ทำการก่อสร้างอาคารระบายน้ำเพิ่มเติมเพื่อระบายน้ำจากห้วยน้อยเลียบริมข้างทางวิ่งออกสู่อ่าวไทย ประกอบด้วย	- มีการก่อสร้างรางระบายน้ำเพิ่มเติม เพื่อระบายน้ำจากห้วยน้อยเลียบริมข้างทางวิ่งออกสู่อ่าวไทย รายละเอียดดังต่อไปนี้		
<ul style="list-style-type: none"> ช่วงห้วยน้อยถึงถนนเพชรเกษม (หมายเลข 1 ถึง 2) เป็นรางเปิดขนาด 5.4x1.8 ม. ลึก 1.8 ม. 	มีการสร้างรางระบายน้ำช่วงห้วยน้อยถึงถนนเพชรเกษมเป็นรางเปิดขนาด 5.4 x1.8 ม. ลึก 1.8 ม. แต่จากการสำรวจพบว่ามีกรปกคลุมของวัชพืชและต้นหญ้าขึ้นอย่างหนาแน่น	- ให้ท่าอากาศยานดำเนินการตัดหญ้า และขุดลอกรางระบายน้ำดังกล่าว เพื่อไม่ให้เกิดการกีดขวางทางระบายน้ำ และดำเนินการขุดลอกอย่างน้อยปีละ 1 ครั้ง

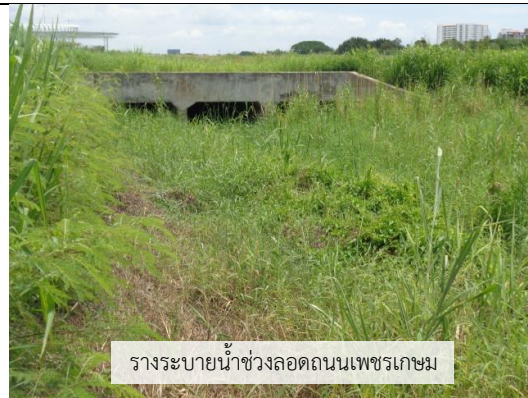
<ul style="list-style-type: none"> ช่วงถนนเพชรเกษมถึงห้วยสนามบิ (หมายเลข 3 ถึง 4) เป็นรางเปิดรูปตัว U ขนาด 6.0x2.0 ม. ลึก 1.8 ม. 	รางระบายน้ำรูปตัว U ขนาด 6.0x2.0 ม. ลึก 1.8 ม. แต่จากการสำรวจพบวัชพืชขึ้นปกคลุม แต่ยังไม่พบปัญหาในการระบายน้ำแต่อย่างใด	- ให้ท่าอากาศยานตรวจสอบประสิทธิภาพการระบายน้ำ หากพบว่ามีกรกีดขวางการระบายน้ำให้ขุดลอกทางระบายน้ำดังกล่าว	-
<ul style="list-style-type: none"> จุดเชื่อมรางระบายน้ำห้วยสนามบิ (หมายเลข 4) ทำการปรับปรุงผนังป้องกันการกัดเซาะขอบตลิ่งและพื้นห้วยสนามบิ บริเวณปากรางระบายน้ำสองฝั่งห้วยสนามบิและปากท่อลอดใต้ห้วยสนามบิ 	บริเวณจุดเชื่อมรางระบายน้ำห้วยสนามบิ มีการสร้างผนังป้องกันการกัดเซาะขอบตลิ่งและพื้นห้วยสนามบิบริเวณปากรางระบายน้ำสองฝั่งห้วยสนามบิและปากท่อลอดใต้ห้วยสนามบิ	- ไม่มี	-

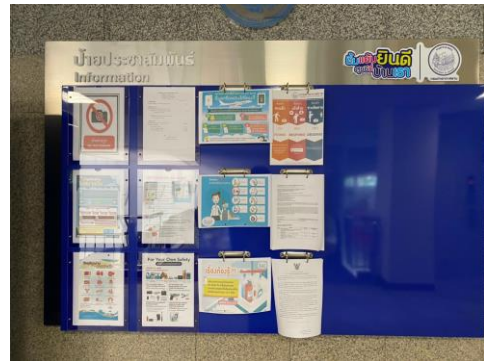
เงื่อนไขตามมาตรการ	ผลการปฏิบัติ	ปัญหา อุปสรรคที่ไม่สามารถปฏิบัติตามมาตรการและแนวทางแก้ไข	ภาพประกอบมาตรการ
8. เศรษฐกิจ-สังคม 1) จัดให้มีฝ่ายประชาสัมพันธ์ บริเวณชั้นล่างของอาคารที่พักผู้โดยสารเพื่อให้ทราบข้อมูลข่าวสารต่างๆ และจัดให้มีป้ายประกาศเผยแพร่กิจกรรมของท่าอากาศยาน และกิจกรรมท้องถิ่นในบริเวณอาคารที่พักผู้โดยสาร	- ท่าอากาศยานมีการประชาสัมพันธ์ข้อมูลข่าวสารและเผยแพร่กิจกรรมของท่าอากาศยานต่างๆ บริเวณบอร์ดประชาสัมพันธ์	- ไม่มี
