รายงานผลการปฏิบัติตามมาตรการป้องกันและแก้ไขผลกระทบสิ่งแวดล้อม
และมาตรการติดตามตรวจสอบผลกระทบสิ่งแวดล้อม
เดือนมกราคม-มิถุนายน 2566
(ฉบับปกปิดข้อมูลที่มีกฎหมายคุ้มครอง)

โครงการโรงงานผลิตท่อทองแดง
บริษัท เคเอ็มซีที (ไทยแลนด์) จำกัด
เขตประกอบการอุตสาหกรรมโรจนะ (ระยอง)
ตำบลหนองบัว อำเภอบ้านค่าย จังหวัดระยอง

โครงการโรงงานผลิตท่อทองแดง ของบริษัท เคเอ็มซีที (ไทยแลนด์) จำกัด

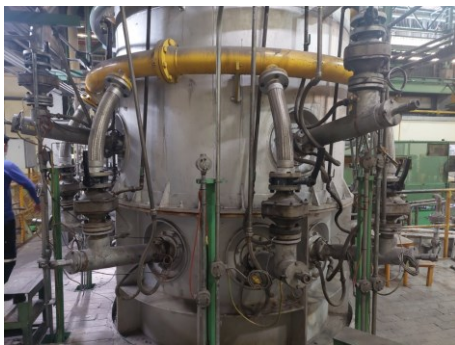
ภาพที่ 2.2-1 ปล่องควัน

ปล่องควันเตาอบอ่อน

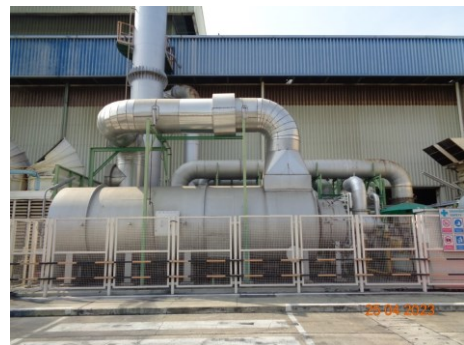
ภาพที่ 2.2-2 การติดตั้ง Low NO_x Burner
บริเวณเตาหลอม

ผลกระทบสิ่งแวดล้อม	มาตรการป้องกันและแก้ไขผลกระทบสิ่งแวดล้อม	สถานที่ดำเนินการ	รายละเอียดการปฏิบัติตามมาตรการ	ปัญหา และการแก้ไข	เอกสาร/ภาพประกอบ
2. คุณภาพอากาศ (ต่อ)	- ติดตั้งระบบ Low NO _x Burner และเครื่อง EGF (Exhaust Gas Furnace) เพื่อบำบัดอากาศเสียจากเตาหลอมทองแดง พร้อมทั้งตรวจสอบและบำรุงรักษาให้มีประสิทธิภาพใช้งานได้ดี	- ภายในพื้นที่โครงการ	- โครงการได้ทำการติดตั้งหัวเผาปลดปล่อย NO _x ต่ำ (Low NO _x Burner) เพื่อควบคุมปริมาณอากาศส่วนเกิน และติดตั้งเครื่อง EGF (Exhaust Gas Furnace) เพื่อบำบัดอากาศเสียจากเตาหลอมทองแดง พร้อมทั้งตรวจสอบและบำรุงรักษาให้มีประสิทธิภาพใช้งานได้ดี	- ไม่พบปัญหา	ภาพที่ 2.2-2 ถึง 2.2-3 และเอกสารแนบที่ 7 ถึง 8 ในภาคผนวกที่ 1

โครงการมีเตาหลอมทองแดง จำนวน 1 เตา ใช้ก๊าซปิโตรเลียมเหลว (Liquid Petroleum Gas : LPG) เป็นเชื้อเพลิง อย่างไรก็ตามโครงการได้รวบรวมไอเสีย/ควันจากการหลอมทองแดงเข้าสู่ระบบห้องเผาไหม้ไอเสีย เพื่อลดการเกิดก๊าซออกไซด์ของไนโตรเจน (Low NO_x Burner) เนื่องจากหากมีการเผาไหม้ที่ไม่สมบูรณ์ก๊าซไนโตรเจนในเชื้อเพลิงจะรวมตัวกับก๊าซออกซิเจนในอากาศในขณะที่มีการเผาไหม้จะเกิดเป็นก๊าซออกไซด์ของไนโตรเจนมากขึ้นในระบบ ดังนั้นโครงการจึงป้องกันการเกิดก๊าซออกไซด์ของไนโตรเจน โดยทำการรวบรวมไอเสีย/ควันจากกระบวนการหลอมทองแดงมาทำการเผาด้วยอุณหภูมิสูงอีกครั้งในห้องเผาไหม้เชื้อเพลิงเพื่อให้เกิดการเผาไหม้ที่สมบูรณ์ยิ่งขึ้น ดังนั้นมลพิษที่ถูกปล่อยออกสู่บรรยากาศจึงมีค่าต่ำกว่าเกณฑ์มาตรฐานที่กำหนด
