ผลการปฏิบัติตามมาตรการติดตามตรวจสอบผลกระทบ
สิ่งแวดล้อม

บทที่ 3

ผลการปฏิบัติตามมาตรการติดตามตรวจสอบผลกระทบสิ่งแวดล้อม

ตารางที่ 3.4-1 มาตรการติดตามตรวจสอบผลกระทบสิ่งแวดล้อมโครงการ The Master Sathorn Executive (ส่วนขยาย) (ระยะดำเนินการ)

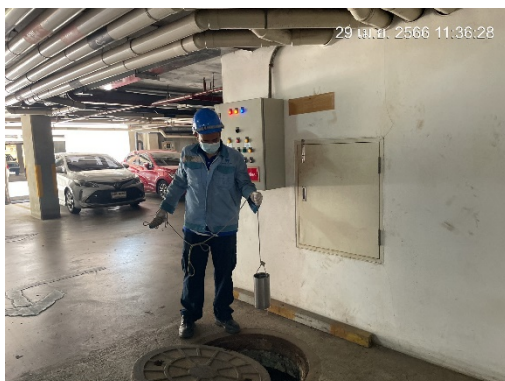
บ่อเกรอะ (น้ำทิ้งก่อนการบำบัด)

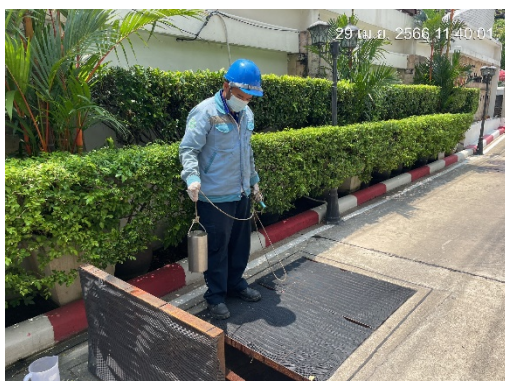
บ่อสูบน้ำทิ้ง (น้ำทิ้งหลังการบำบัด)
