ผลการปฏิบัติตามมาตรการติดตามตรวจสอบผลกระทบ สิ่งแวดล้อม

ผลการปฏิบัติตามมาตรการติดตามตรวจสอบผลกระทบสิ่งแวดล้อม

ตารางที่ 3.4-1 มาตรการติดตามตรวจสอบผลกระทบสิ่งแวดล้อมโครงการ บ้านนวธรา (ระยะดำเนินการ)

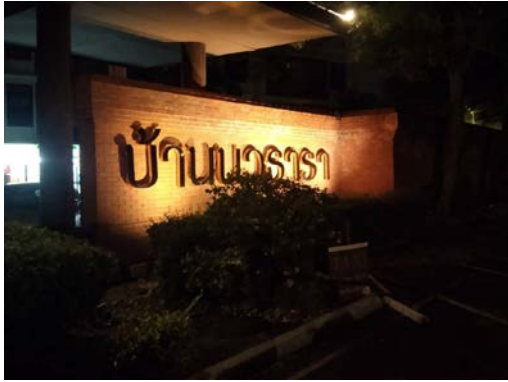
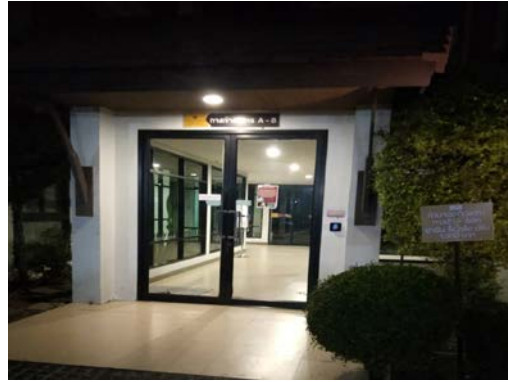
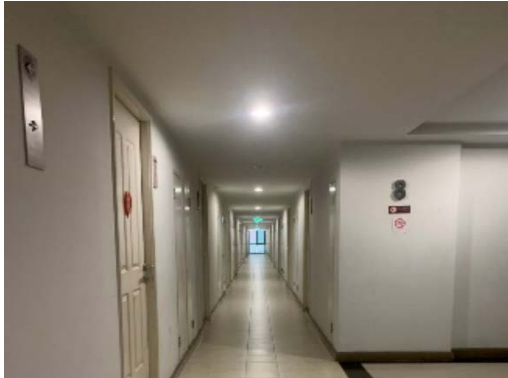
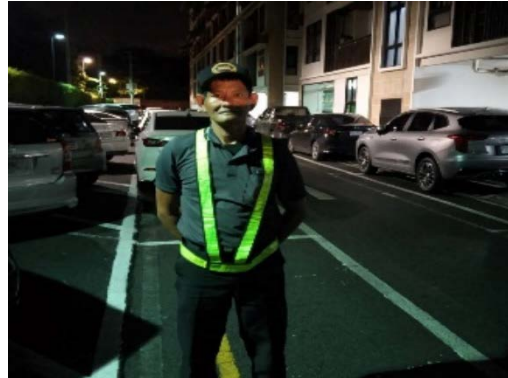
8. ระบบการจราจร	ดัชนีที่ตรวจวัด - ระบบไฟฟ้าส่องสว่าง ความถี่ - ทุกๆ 1 เดือน/ครั้ง	1. ระบบไฟฟ้าส่องสว่างทางจราจรบริเวณที่จอดรถถนนและบริเวณทางเข้า-ออกโครงการ	✓ - โครงการมีช่างประจำอาคารในการดูแลตรวจสอบระบบไฟฟ้าส่องสว่างรอบพื้นที่โครงการสม่ำเสมอ	-	ภาพที่ 3.4-1 ไฟฟ้าส่องสว่างบริเวณพื้นที่
	ดัชนีที่ตรวจวัด - การใช้งานหรือการชำรุด ความถี่ - ทุกๆ 1 เดือน/ครั้ง	2. ติดตามตรวจสอบสัญญาณจราจร เช่น ลูกศรแสดงทิศทางการเดินรถป้ายแสดงทางเข้า-ออก	✓ - โครงการมีช่างประจำอาคารในการดูแลตรวจสอบอาคารเป็นประจำทุกวัน หากพบการชำรุดเสียของป้ายการจราจรต่างๆ ภายในโครงการ ช่างประจำอาคารจะดำเนินการซ่อมแซมทันที	-	ภาพที่ 2.2-4 ป้าย/เส้นทางการจราจร

10. การใช้ไฟฟ้า	<u>ดัชนีที่ตรวจวัด</u> - การใช้งาน หรือการชำรุด <u>ความถี่</u> - ทุกๆ 1 เดือน/ครั้ง	1. ไฟฟ้าส่องสว่างภายในโครงการ และพื้นที่ส่วนกลางในจุดต่างๆ ให้อยู่ในสภาพดีอยู่เสมอ หากชำรุดให้ดำเนินการแก้ไขทันที	✓ - โครงการมีช่างประจำอาคารในการดูแลตรวจสอบระบบไฟฟ้าส่องสว่างรอบพื้นที่โครงการสม่ำเสมอ	-	ภาพที่ 3.4-1 ไฟฟ้าส่องสว่างบริเวณพื้นที่
	<u>ดัชนีที่ตรวจวัด</u> - การใช้งาน หรือการชำรุด <u>ความถี่</u> - ทุกๆ 1 เดือน/ครั้ง	2. อุปกรณ์และสายไฟฟ้าให้อยู่ในสภาพดีอยู่เสมอ หากจุดใดชำรุดต้องรีบทำการแก้ไข ซ่อมหรือเปลี่ยนทันทีทุกสัปดาห์	✓ - โครงการมีช่างประจำอาคารในการดูแลตรวจสอบอุปกรณ์และสายไฟฟ้าให้มีประสิทธิภาพสม่ำเสมอ หากเกิดการชำรุดหรือเสียหายของอุปกรณ์และสายไฟฟ้าจะดำเนินการซ่อมบำรุงเบื้องต้นทันที	-	ภาพที่ 2.2-11 ระบบไฟฟ้า

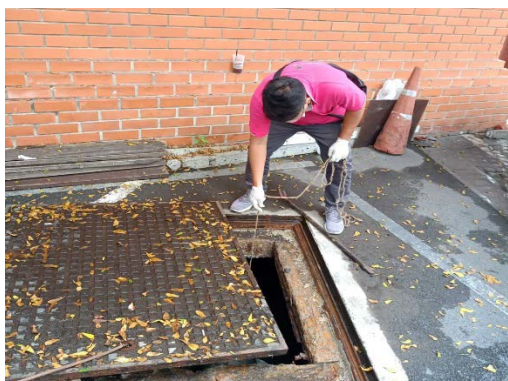
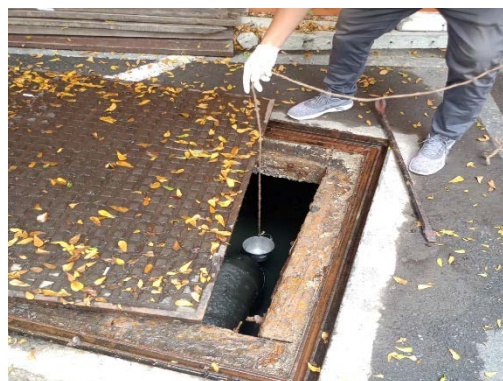
ภาพที่ 3.5.3-1 จุดการเก็บตัวอย่างน้ำ

ตามมาตรการกำหนดให้มีการตรวจวัดคุณภาพน้ำทิ้งก่อนเข้าระบบบำบัดน้ำเสีย น้ำทิ้งหลังผ่านระบบบำบัดน้ำเสียแต่ละอาคาร และบ่อตรวจคุณภาพน้ำทิ้ง เดือนละ 1 ครั้ง ระหว่างเดือนมกราคม ถึง มิถุนายน 2566 ทางโครงการทำการตรวจวัดน้ำทิ้งหลังผ่านระบบบำบัดน้ำเสียแต่ละอาคาร เพียงเดือนกุมภาพันธ์ และเดือนพฤษภาคม เท่านั้น และน้ำทิ้งบ่อกักน้ำก่อนระบายออกจากโครงการ ทุกเดือน เรียบร้อยแล้ว โดยดัชนีที่ทำการตรวจวิเคราะห์ ได้แก่ ความเป็นกรด-ด่าง (pH) บีโอดี (BOD) สารแขวนลอย (Suspended Solid: SS) ปริมาณตะกอนหนัก (Settleable Solids), Fecal Coliform น้ำมันและไขมัน (Oil & Grease), Nitrogen (TKN), Sulfide และ Residual Chlorine ตำแหน่งจุดตรวจวัด และการเก็บตัวอย่างน้ำระบบบำบัดน้ำเสียโครงการ แสดงดังภาพที่ 3.5.3-1

บ่อตรวจคุณภาพน้ำทิ้ง
