## บทที่ 3

### ผลการปฏิบัติตามมาตรการติดตามตรวจสอบผลกระทบสิ่งแวดล้อม

โครงการ เอส เมโทร (ชื่อเดิมโครงการ FENIX TOWER และโครงการ เมโทรโพลิศ ตามลำดับ) (ภาคผนวก ก) ตั้งอยู่ริมถนนสุขุมวิท เยื้องสถานีรถไฟฟ้าพร้อมพงษ์ แขวงคลองตันเหนือ เขตวัฒนา กรุงเทพมหานคร ซึ่งเป็นโครงการก่อสร้างอาคารสำนักงานให้เช่า พื้นที่การค้าปลีก และพื้นที่พาณิชย์ ขนาดความสูง 21 ชั้น จำนวน 1 อาคาร มีการจัดสรรการใช้ประโยชน์พื้นที่ภายในโครงการเป็น สำนักงานเช่า 13 ชั้น ภัตตาคาร พื้นที่พาณิชย์ และที่จอดรถ 7 ชั้น สามารถจอดรถได้ 186 คัน และชั้นห้องเครื่อง 1 ชั้น บนเนื้อที่ประมาณ 2-0-19 ไร่ หรือ 3,276 ตารางเมตร โครงการได้รับหนังสือเห็นชอบรายงาน EIA จากสำนักงานนโยบายและแผนทรัพยากรธรรมชาติและสิ่งแวดล้อมที่ ทส 1009.5/2775 ลงวันที่ 14 มีนาคม พ.ศ. 2557 (ภาคผนวก ก) ทั้งนี้ ตามหนังสือฉบับดังกล่าวได้กำหนดให้ทางโครงการต้องเสนอรายงานผลการปฏิบัติตามมาตรการป้องกันและแก้ไขผลกระทบสิ่งแวดล้อม และมาตรการตรวจสอบคุณภาพสิ่งแวดล้อมต่อหน่วยงานที่เกี่ยวข้องเพื่อพิจารณาทุก 6 เดือน

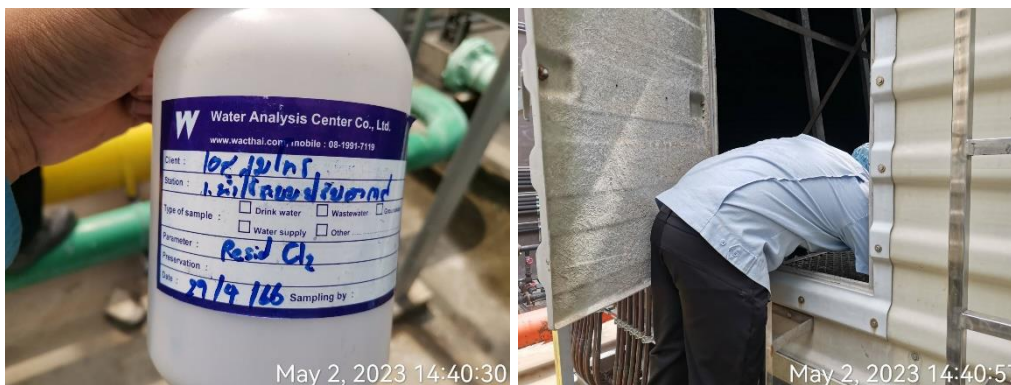
ภาพที่ 3.5.3-1 การเก็บตัวอย่างน้ำใช้ในระบบปรับอากาศ

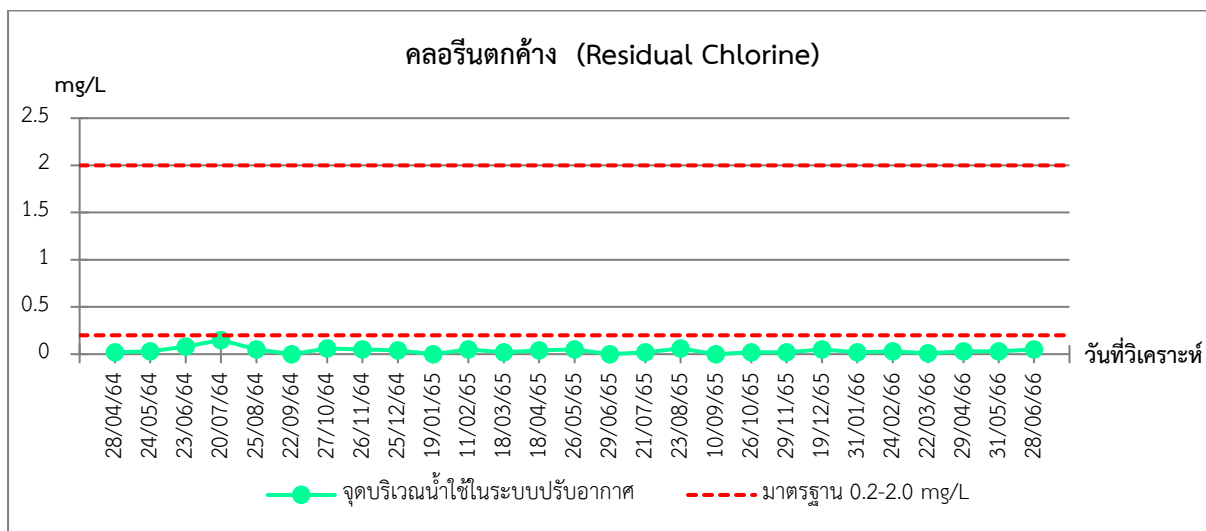
เมื่อเปรียบเทียบผลการตรวจวิเคราะห์คุณภาพอากาศ บริเวณน้ำใช้ในระบบปรับอากาศ ในพารามิเตอร์ เชื้อ *Legionella pneumophila* ความถี่อย่างน้อยปีละ 2 ครั้ง และคลอรีนตกค้าง (Residual Chlorine) ความถี่เดือนละ 1 ครั้ง พบว่า ส่วนใหญ่มีค่าอยู่ในเกณฑ์มาตรฐาน ดังตารางที่ 3.5.3-2 สำหรับแนวโน้มการเปลี่ยนแปลงของแต่ละพารามิเตอร์ และแต่ละช่วงเวลา พบว่ายังคงอยู่ในระดับที่ไม่มีความสำคัญ

ภาพที่ 3.5.3-2 กราฟเปรียบเทียบผลการตรวจวิเคราะห์คุณภาพอากาศ บริเวณน้ำใช้ในระบบปรับอากาศ  
ระหว่างปี 2564 ถึงปัจจุบัน

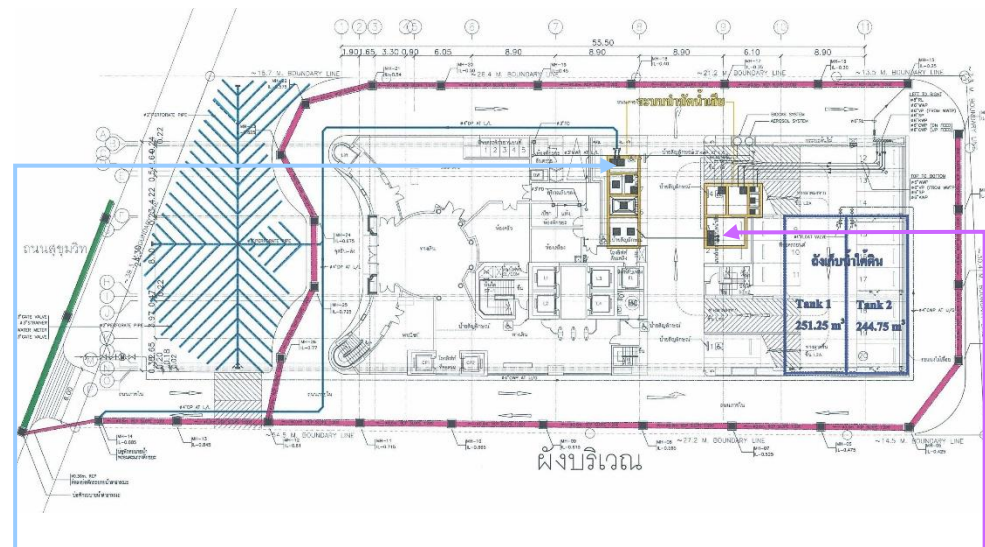
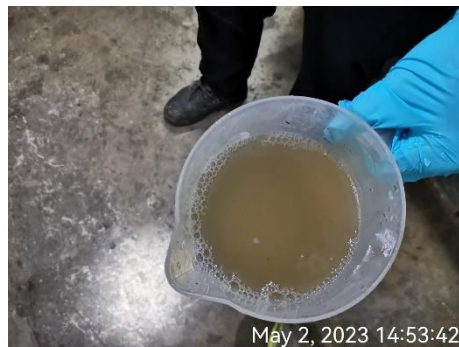
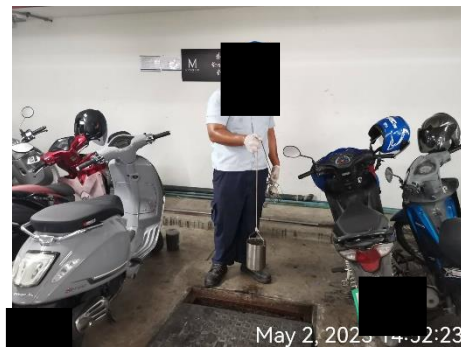
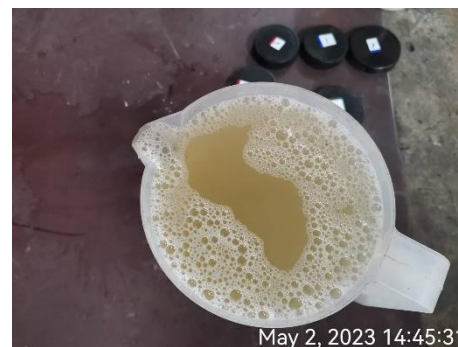
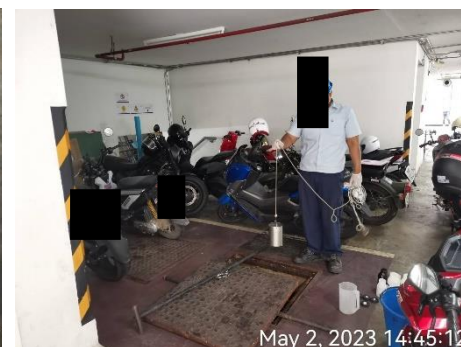
ภาพที่ 3.5.4-1 การเก็บตัวอย่างคุณภาพน้ำที่ผ่านการบำบัดน้ำเสีย

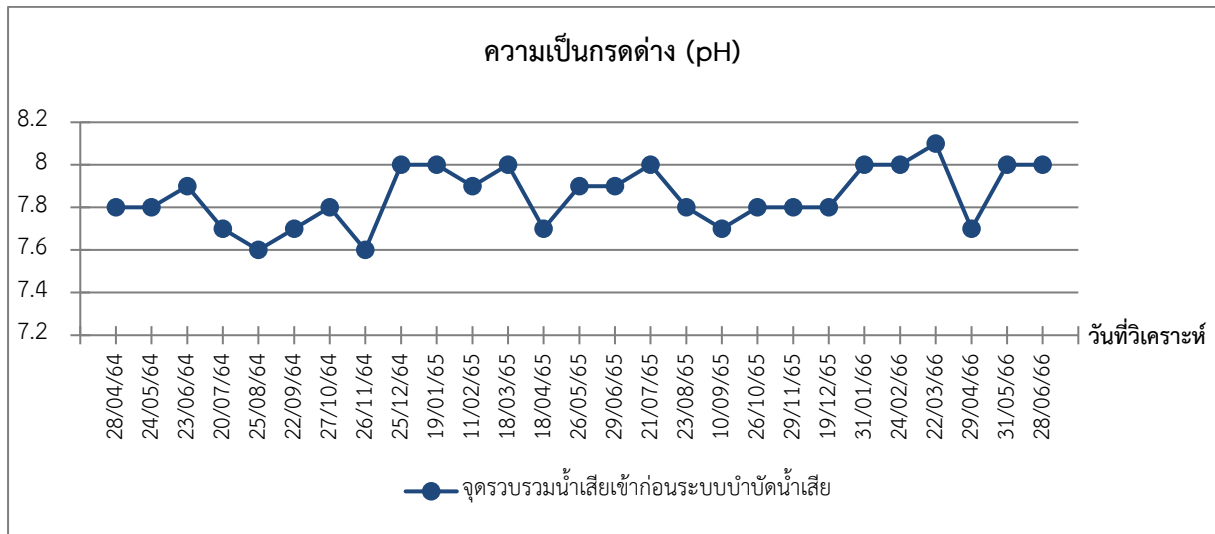
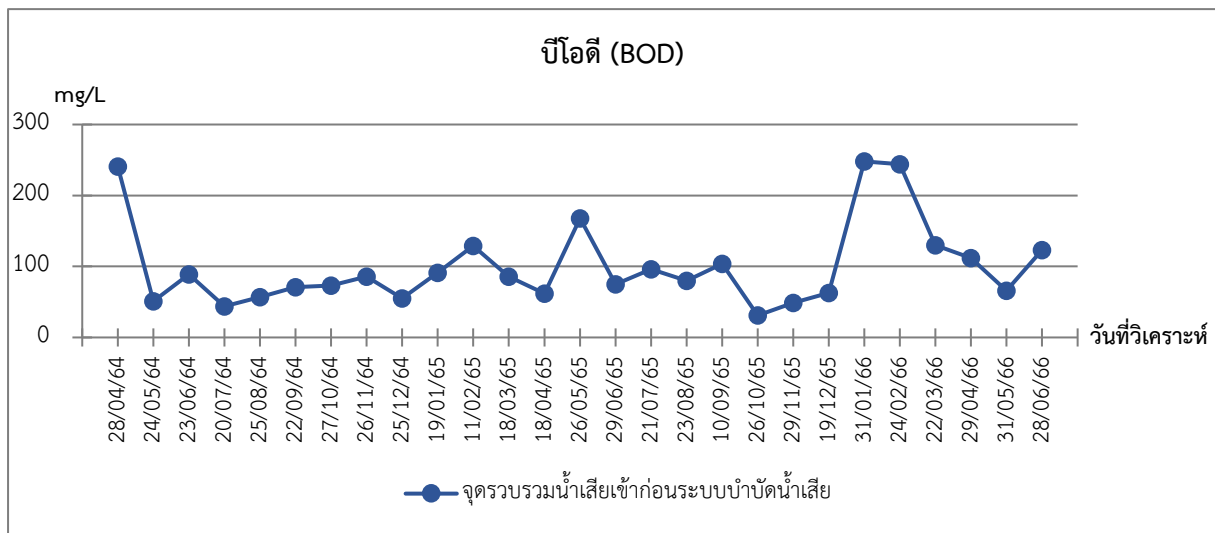
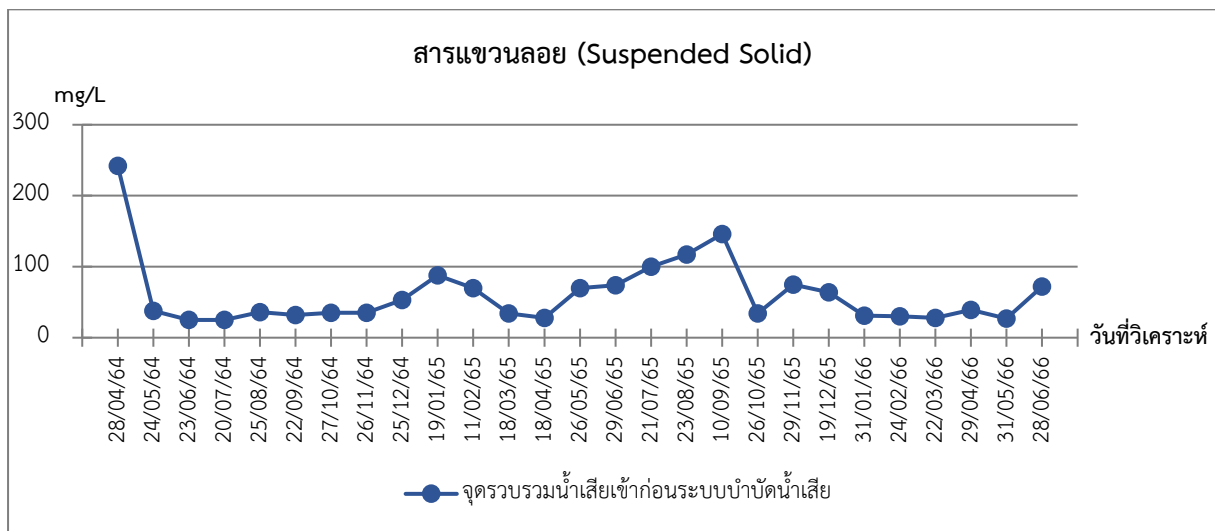
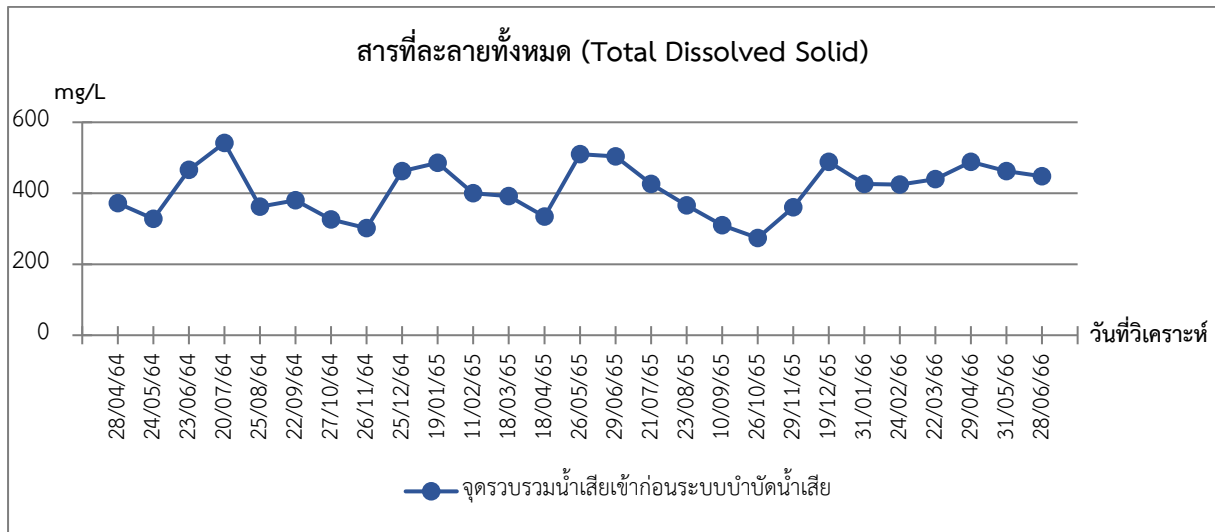
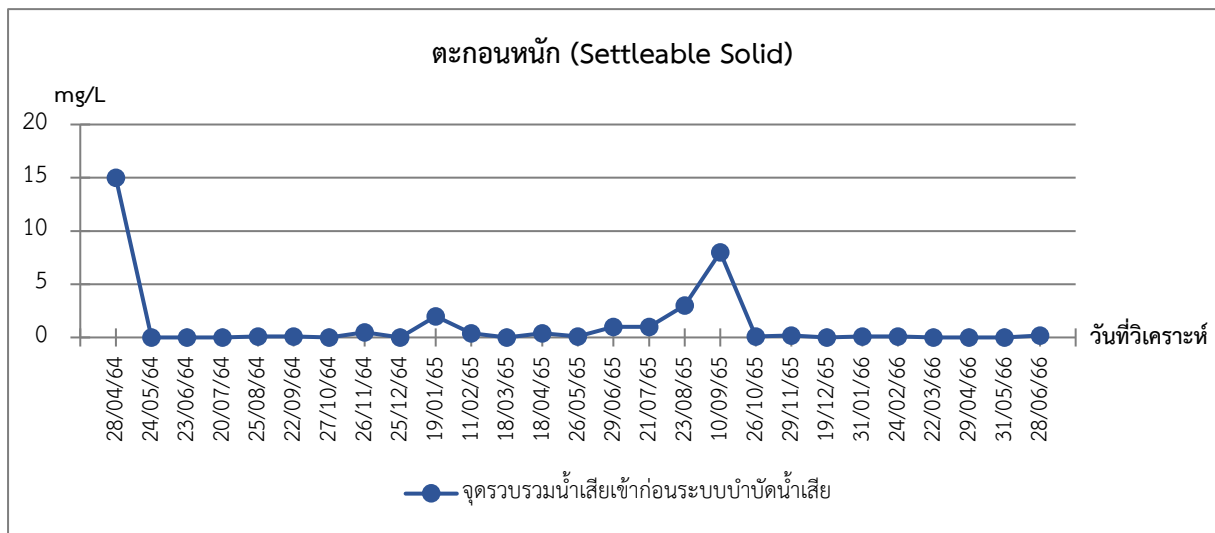
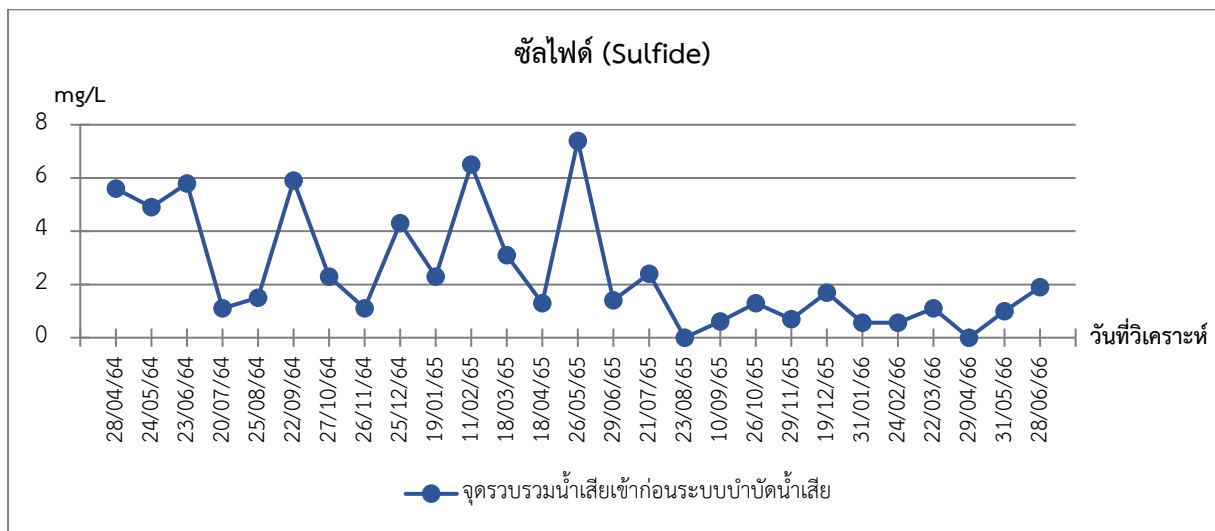
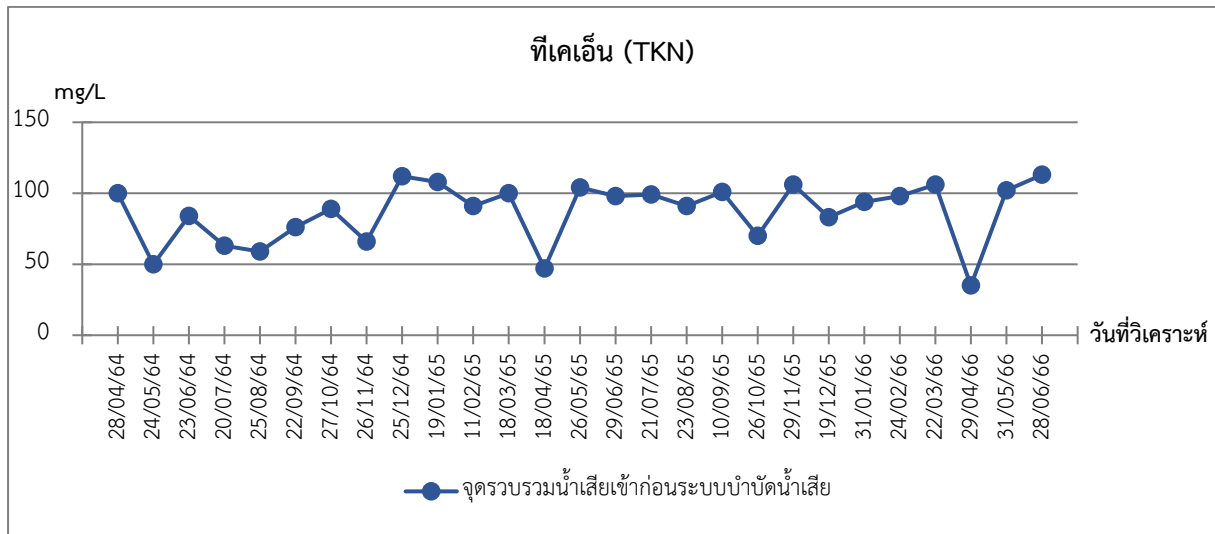
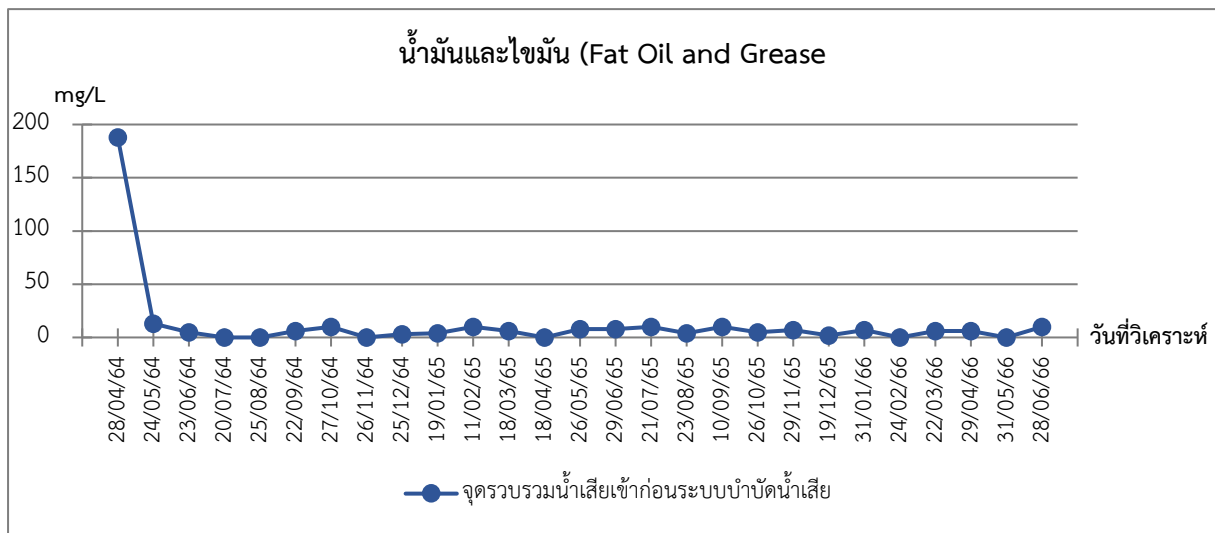
ภาพที่ 3.5.4-2 กราฟเปรียบเทียบผลการตรวจวัดคุณภาพน้ำระบบบำบัดน้ำเสีย บริเวณจุดรวบรวมน้ำเสียก่อนเข้าระบบบำบัดน้ำเสีย ระหว่างปี 2564 ถึงปัจจุบัน

ภาพที่ 3.5.4-2 (ต่อ) กราฟเปรียบเทียบผลการตรวจวัดคุณภาพน้ำระบบบำบัดน้ำเสีย บริเวณจุดรวบรวมน้ำเสียก่อน  
เข้าระบบบำบัดน้ำเสีย ระหว่างปี 2564 ถึงปัจจุบัน

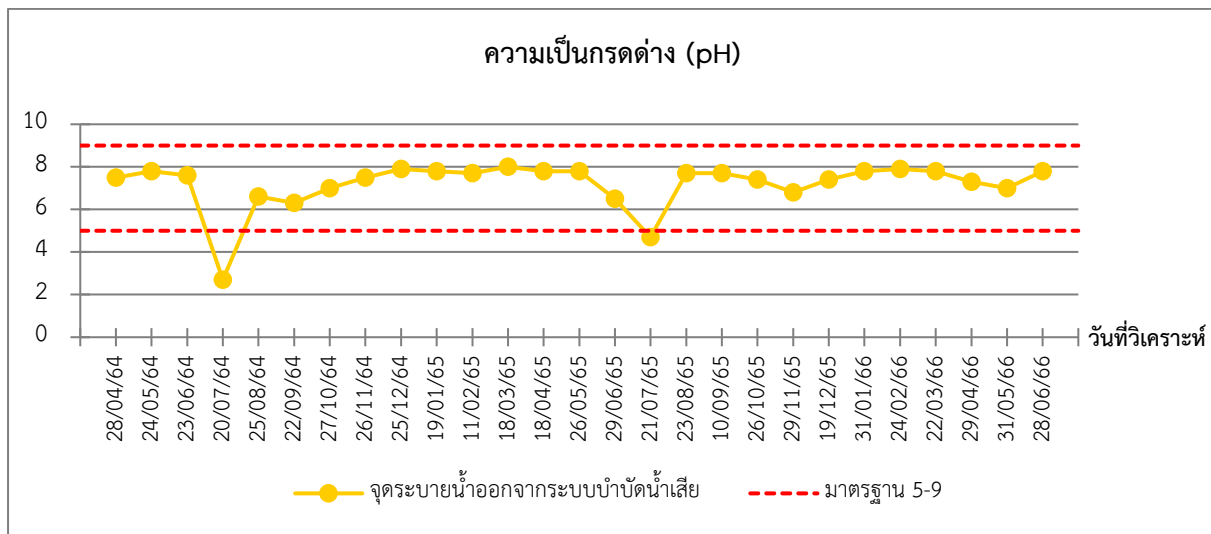
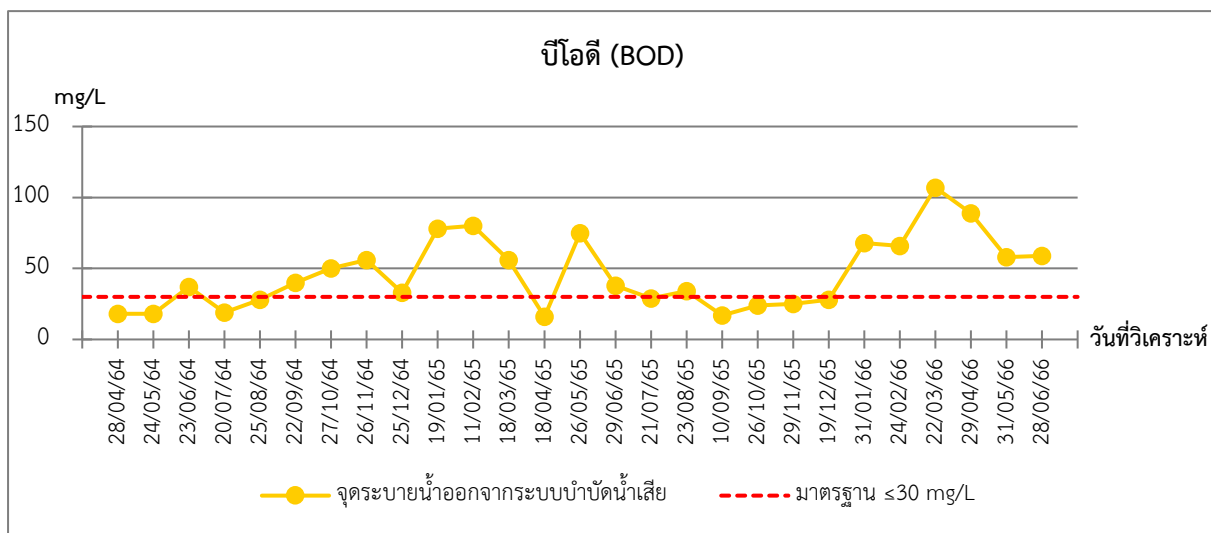
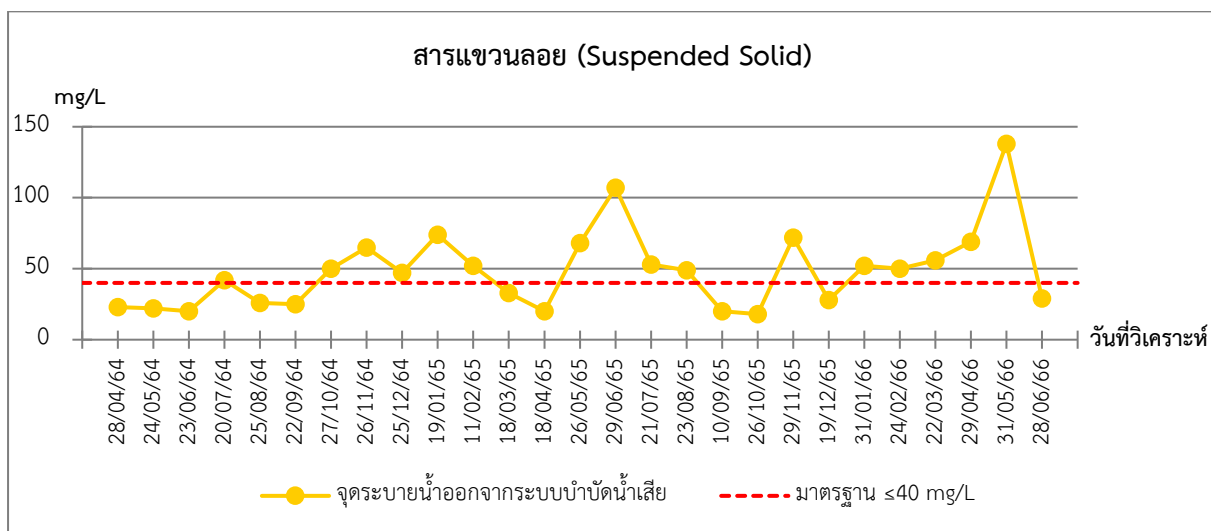
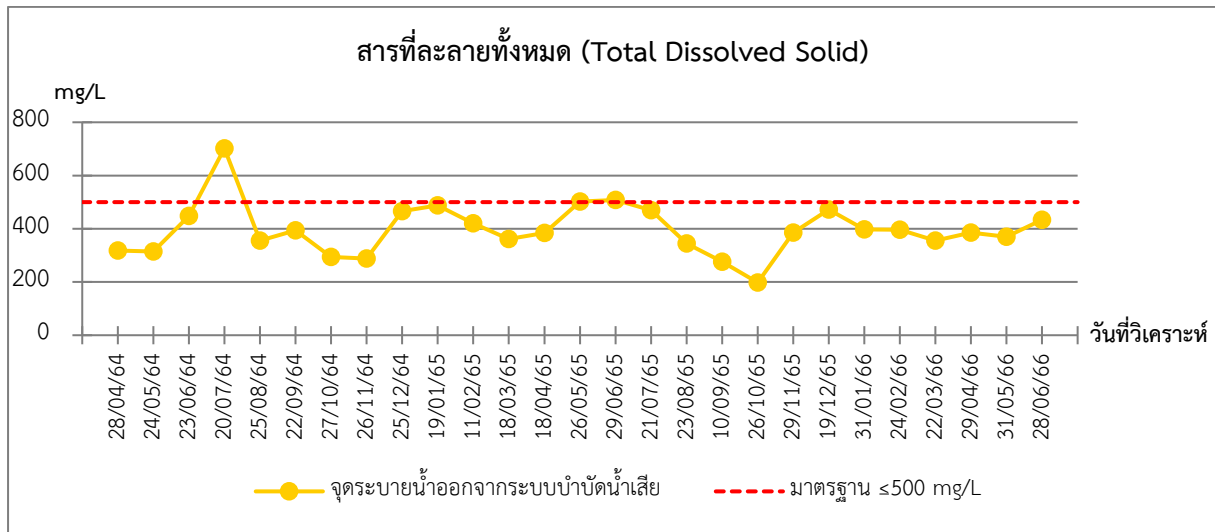
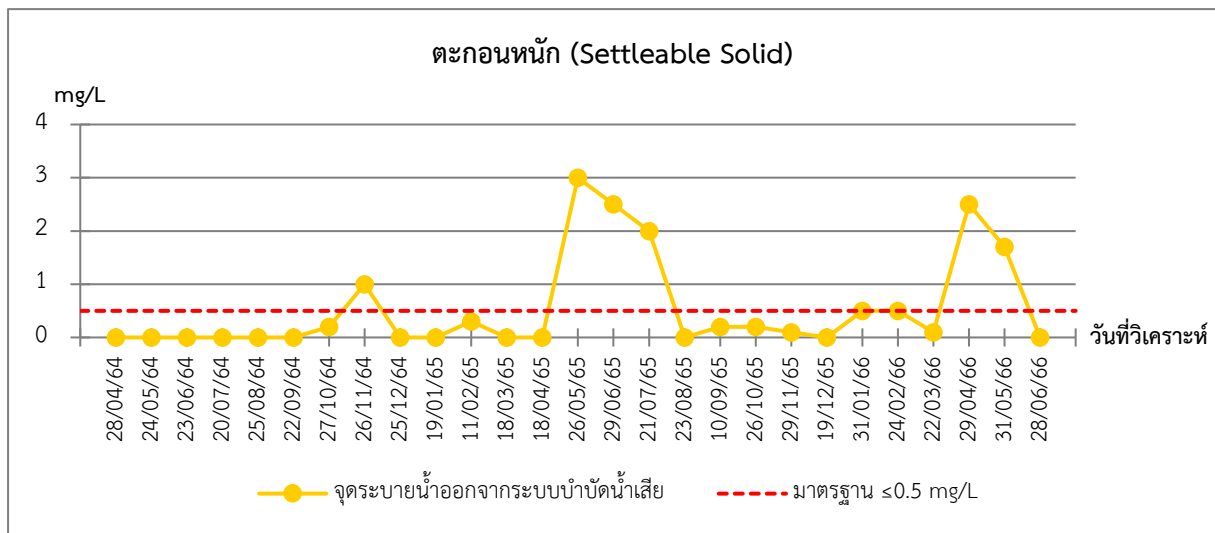
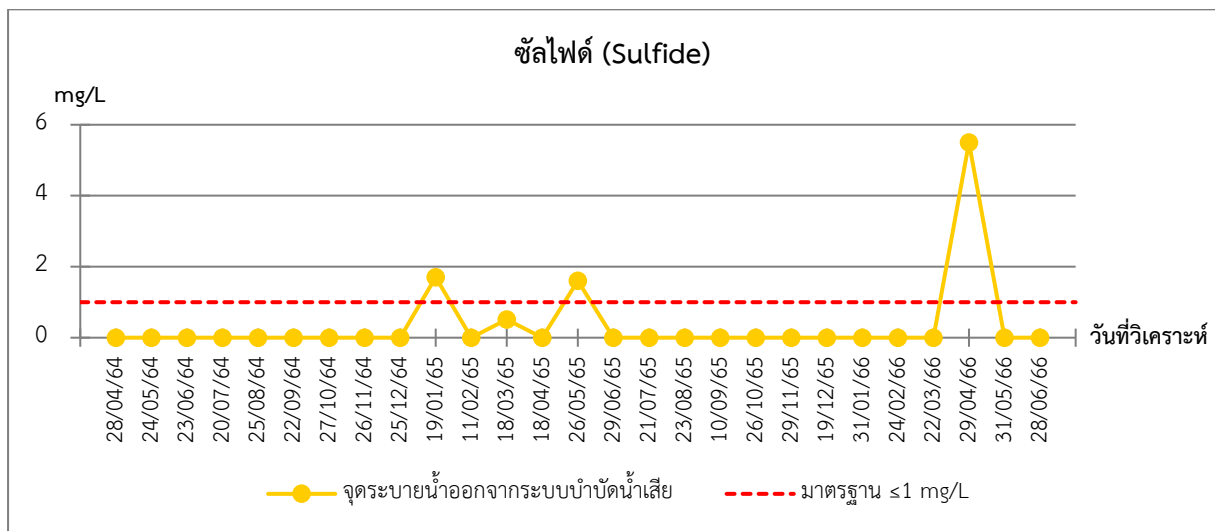
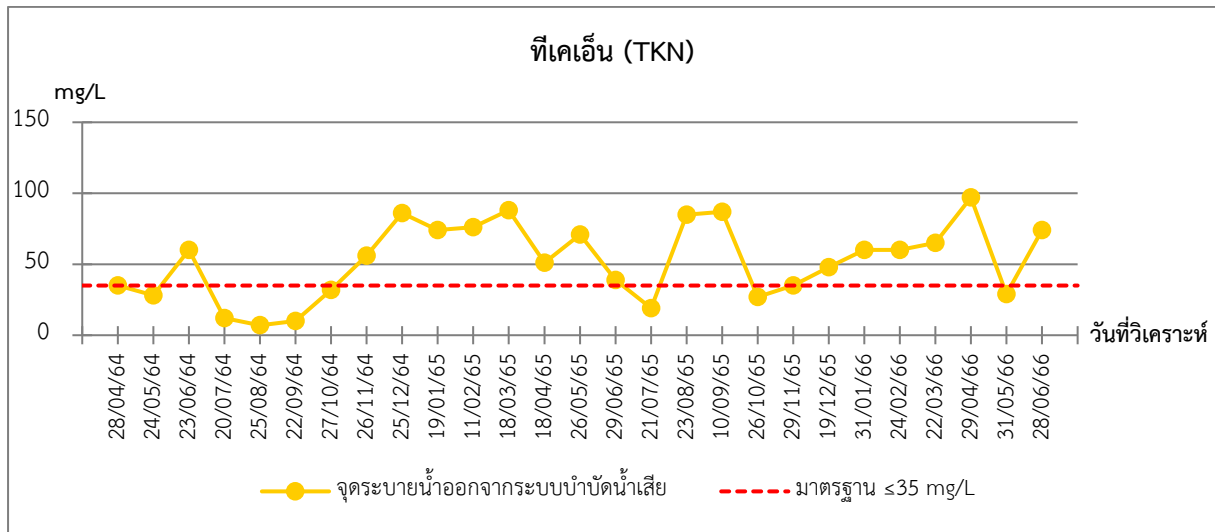
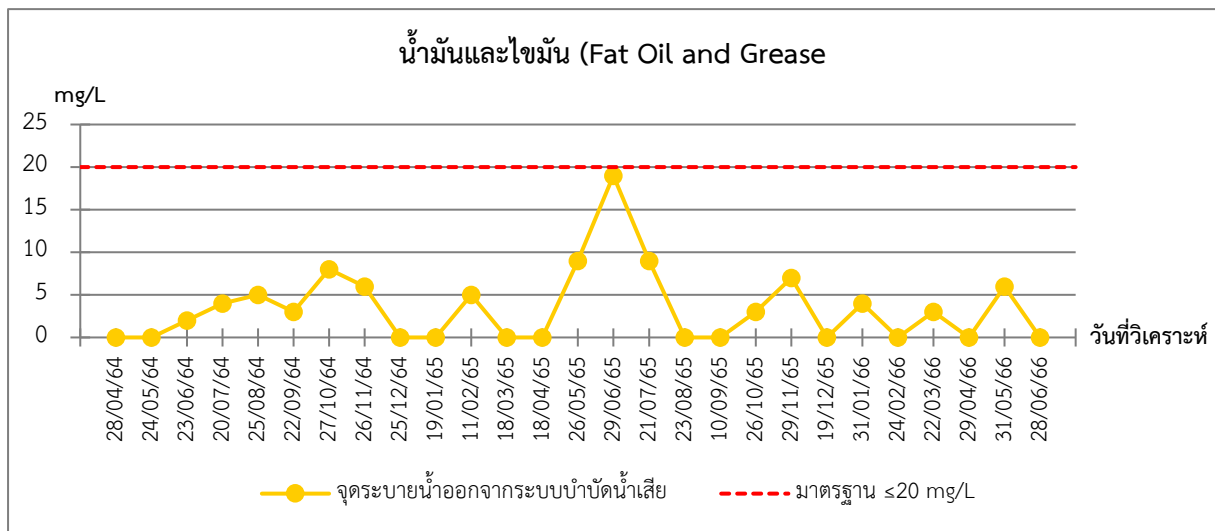
ผลการตรวจวิเคราะห์คุณภาพน้ำระบบบำบัดน้ำเสีย บริเวณจุดรวบรวมน้ำเสียก่อนเข้าระบบบำบัดน้ำเสีย (เข้าระบบบำบัด) และ บริเวณจุดระบายน้ำออกจากระบบบำบัดน้ำเสีย (ออกระบบบำบัด) ระหว่างเดือนมกราคม ถึง มิถุนายน พ.ศ. 2566 พบว่าคุณภาพน้ำเข้าระบบบำบัด ยังคงมีค่าต่ำกว่าเกณฑ์การออกแบบระบบบำบัดน้ำเสียที่ได้รับการจัดสร้างทุกพารามิเตอร์ ทุกช่วงเวลา สำหรับคุณภาพน้ำออกระบบบำบัด พบว่าส่วนใหญ่มีค่าเป็นไปตามตามประกาศกระทรวงทรัพยากรธรรมชาติและสิ่งแวดล้อม เรื่อง กำหนดมาตรฐานควบคุมการระบายน้ำทิ้งจากอาคารบางประเภทและบางขนาด (ประเภท ข) เว้นแต่ค่าบีโอดี (BOD) สารแขวนลอย (SS) ตะกอนหนัก (Settleable Solid) ซัลไฟด์ (Sulfide) และทีเคเอ็น (TKN) บางช่วงเวลา มีค่าเกินมาตรฐาน ทั้งนี้ผู้จัดทำรายงานขอเสนอแนวทางแก้ไขแยกตามพารามิเตอร์ดังนี้

เมื่อเปรียบเทียบผลการตรวจวิเคราะห์คุณภาพน้ำที่หลังการบำบัด บริเวณจุดระบายน้ำออกจากระบบบำบัดน้ำเสีย พบว่า คุณภาพน้ำที่หลังการบำบัดส่วนใหญ่มีค่าเป็นไปตามเกณฑ์มาตรฐานตามประกาศกระทรวงทรัพยากรธรรมชาติและสิ่งแวดล้อม เรื่อง กำหนดมาตรฐานควบคุมการระบายน้ำทิ้ง จากอาคารบางประเภทและบางขนาด (ประเภท ข) และแนวโน้มการเปลี่ยนแปลงยังคงอยู่ในระดับที่ไม่มีนัยสำคัญ ซึ่งผลการเปรียบเทียบแสดงดังตารางที่ 3.5.4-2 เปรียบเทียบผลการวิเคราะห์คุณภาพน้ำที่ผ่านการบำบัดน้ำเสีย

ภาพที่ 3.5.4-3 กราฟเปรียบเทียบผลการตรวจวัดคุณภาพน้ำระบบบำบัดน้ำเสีย บริเวณจุดระบายน้ำออกจากระบบบำบัดน้ำเสีย ระหว่างปี 2564 ถึงปัจจุบัน

ภาพที่ 3.5.4-3 (ต่อ) กราฟเปรียบเทียบผลการตรวจวัดคุณภาพน้ำระบบบำบัดน้ำเสีย บริเวณจุดระบายน้ำออกจาก  
ระบบบำบัดน้ำเสีย ระหว่างปี 2564 ถึงปัจจุบัน

บีโอดี (BOD) สามารถลดลงได้โดยการสนับสนุนปัจจัยการเติบโตของจุลินทรีย์ (อาหาร อากาศ) ภายในระบบบำบัดน้ำเสียให้สมดุลกับปริมาณอาหาร (BOD) โดยการควบคุมการ Returned Sludge และการเติมตะกอนจุลินทรีย์ (เชื้อในระบบต่ำ) เป็นหลัก ทั้งนี้สามารถพิจารณาการควบคุมได้จากค่า F/M ratio ที่ควรอยู่ที่ 0.22

ของแข็งแขวนลอย (Suspended Solids) มีค่าเกินมาตรฐานสามารถพิจารณาได้ 5 กรณีหลักๆ ได้แก่ 1. การเกิดจุลินทรีย์ประเภทเส้นใยในถังเติมอากาศ (ทำให้ตะกอนไม่จมตัว) 2. การเกิดปรากฏการณ์ไนตริฟิเคชันในถังตกตะกอน (ทำให้เกิดตะกอนลอย) 3. อัตราการสูบตะกอนไม่เหมาะสม 4. HRT สำหรับการตกตะกอนไม่เหมาะสม และ 5. F/M ratio ไม่เหมาะสม ทั้งนี้เมื่อพิจารณาจากค่า pH ค่า TKN และค่า BOD ทำให้สามารถตัดปัจจัยในข้อที่ 1 ออก เนื่องจากระบบมิได้ขาดสารอาหารเสริม (N, P) จนทำให้เกิดจุลินทรีย์ชนิดเส้นใย ประกอบกับค่า pH ยังคงเป็นกลางจึงไม่ใช่ข้อบ่งชี้ของการมีอยู่ของจุลินทรีย์ชนิดดังกล่าว ดังนั้นจึงเหลือปัจจัยที่ 2, 3, 4 และ 5 โดยให้น้ำหนักกับปัจจัยที่ 2, 4, 5 ทั้งนี้ให้โครงการมีกิจกรรมเพิ่มเติมเพื่อยืนยันชนิดปัญหา คือ ทำการตรวจสอบค่า SV30 โดยใช้ Imhoff cone และดูการตกตะกอน โดยพิจารณาลักษณะการตกตะกอนดังนี้

ทีเคเอ็น (TKN) สามารถลดลงได้โดยการสนับสนุนปัจจัยการเติบโตของจุลินทรีย์ 2 ชนิด ที่ให้เกิดปฏิกิริยาไนตริฟิเคชัน (เปลี่ยน TKN ให้เป็นสารอื่น) ได้แก่ *Nitrosomonas* และ *Nitrobacter* โดยปฏิกิริยาดังกล่าวเป็นการเปลี่ยนแอมโมเนีย (NH<sub>3</sub>) และสารอินทรีย์ไนโตรเจน (Organic nitrogen) ให้เป็น Nitrite (NO<sub>2</sub>) และ Nitrate (NO<sub>3</sub>) ทั้งนี้ผู้จัดทำรายงานขอเสนอแนวทางการแก้ไขเบื้องต้น โดยปรับค่าการทำงานของระบบบำบัดน้ำเสียให้มีค่าพารามิเตอร์ต่างๆ ที่เหมาะสมกับจุลินทรีย์ทั้ง 2 ชนิด ดังต่อไปนี้ 1. ควบคุมอายุสลัดจ์ ให้อยู่ระหว่าง 3-5 วัน 2. ปรับ pH ให้อยู่ในสภาพเป็นกลาง และ 3. ตรวจสอบ/ควบคุมค่าออกซิเจนละลายน้ำให้อยู่ระหว่าง 2-3 mg/L

ตะกอนหนัก (Settleable Solid) เกินค่ามาตรฐานเกิดจาก HRT สำหรับการตกตะกอน(ถึงตกตะกอน) ไม่เหมาะสม หรือภายในระบบบำบัดมีตะกอนมากเกินไปทำให้มีตะกอนหลุดออกจากระบบบำบัด ดังนั้นควรพิจารณาตรวจสอบปริมาณตะกอน, ควบคุมค่า MLVSS ที่ 2500 มิลลิกรัม/ลิตร, ค่า HRT ในถังตกตะกอนควรอยู่ที่ 4.72 ชั่วโมง หรือมากกว่า และควรปรับเวลาการสูบตะกอน (ในถังตกตะกอน) ให้เหมาะสมกับปริมาณน้ำที่เข้าระบบจริง

ซัลไฟด์ (Sulfide) เกินค่ามาตรฐานเกิดจากภาวะการขาดออกซิเจนในระบบบำบัด ซึ่งอาจเกิดจากการชำรุดเสียหายของเครื่องเติมอากาศในบ่อเติมอากาศ ทั้งนี้ควรตรวจสอบการใช้งานได้ของเครื่องเติมอากาศ และควรให้มีตรวจวัดออกซิเจนละลายน้ำเป็นประจำ โดยจำเป็นต้องให้มีออกซิเจนละลายน้ำให้อยู่ระหว่าง 2-3 mg/L
