## ผลการปฏิบัติตามมาตรการติดตามตรวจสอบผลกระทบ สิ่งแวดล้อม

## บทที่ 3

### ผลการปฏิบัติตามมาตรการติดตามตรวจสอบผลกระทบสิ่งแวดล้อม

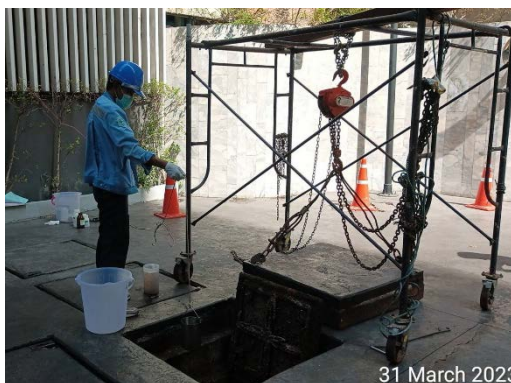
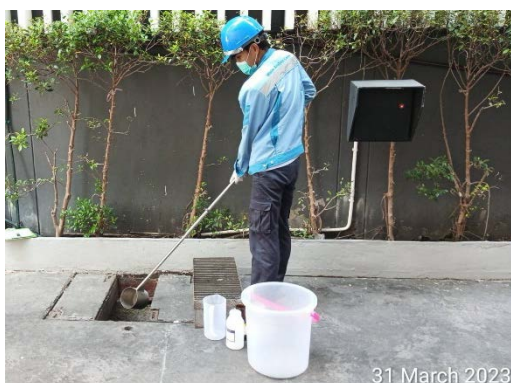
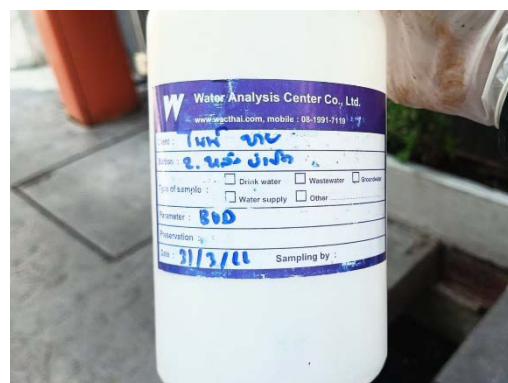
น้ำเข้าระบบ

น้ำออกระบบ

ภาพที่ 3.5.3-1 จุดตรวจวัดคุณภาพน้ำทิ้งก่อนการบำบัดและหลังการบำบัด

ตามมาตรการกำหนดให้มีการตรวจวัดคุณภาพน้ำทิ้งก่อนการบำบัดและหลังการบำบัดเดือนละ 1 ครั้ง ระหว่างเดือนมกราคม ถึง มิถุนายน 2566 ทางโครงการทำการตรวจวัดบ่อกักน้ำก่อนระบายออกจากโครงการ โดยดัชนีที่ทำการตรวจวิเคราะห์ ได้แก่ ความเป็นกรด-ด่าง (pH), ค่าความสกปรกในรูปบีโอดี (Biochemical Oxygen Demand), สารแขวนลอย (Suspended Solids), ทีเคเอ็น (Total Kjeldahl Nitrogen), ซัลไฟด์ (Sulfide), น้ำมัน และไขมัน (Fat Oil & Grease) และ Total Coliform Bacteria ซึ่งโครงการทำการตรวจวัดเพียงเดือนมีนาคม และ เดือนมิถุนายน 2566 เท่านั้น ตามตำแหน่งจุดตรวจวัด และการเก็บตัวอย่างน้ำระบบบำบัดน้ำเสีย และบ่อกักน้ำก่อนปล่อยออกจากโครงการแสดงดังภาพที่ 3.5.3-1
