ผลการปฏิบัติตามมาตรการติดตามตรวจสอบผลกระทบ  
สิ่งแวดล้อม

### ผลการปฏิบัติตามมาตรการติดตามตรวจสอบผลกระทบสิ่งแวดล้อม

บริษัท มีสไตล์ พร็อพเพอร์ตี้ จำกัด เป็นผู้พัฒนา โครงการอาคารชุดพักอาศัยจี สไตล์ (G Style) ปัจจุบันโครงการฯ ได้ดำเนินการก่อสร้างแล้วเสร็จและได้มีการจัดตั้งนิติบุคคลอาคารชุด จีสไตล์คอนโด 1 เข้ามาบริหารจัดการแล้ว โครงการอาคารชุดพักอาศัยจี สไตล์ (G Style) เป็นอาคารคอนกรีตเสริมเหล็ก สูง 8 ชั้น และชั้นใต้ดิน 1 ชั้น มีจำนวนห้องชุดพักอาศัย 192 ห้อง และห้องชุดเพื่อการพาณิชย์ 2 ห้อง (ร้านค้า) ซึ่งเข้าข่ายอาคารชุดพักอาศัย ตามกฎหมายว่าด้วยอาคารชุดที่มีจำนวนห้องชุดตั้งแต่ 80 ห้อง จัดเป็นการพัฒนาโครงการที่เข้าข่ายที่ต้องศึกษาและจัดทำรายงานการประเมินผลกระทบสิ่งแวดล้อม โดยโครงการได้ดำเนินการจัดทำตามกระบวนการและผลการพิจารณา รายงานของคณะกรรมการผู้ชำนาญการพิจารณารายงานฯ มีมติเห็นชอบรายงานฯ ตามหนังสือเลขที่ ทส.1009.5/11023 ลงวันที่ 18 กันยายน 2556 โดยคณะกรรมการผู้ชำนาญการสำนักงานนโยบายและแผนทรัพยากรธรรมชาติและสิ่งแวดล้อม (สผ.) ทุก 6 เดือนนั้น

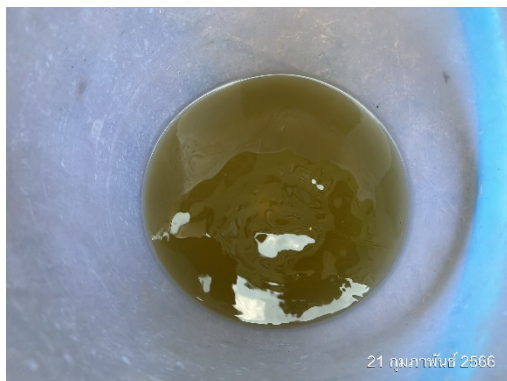
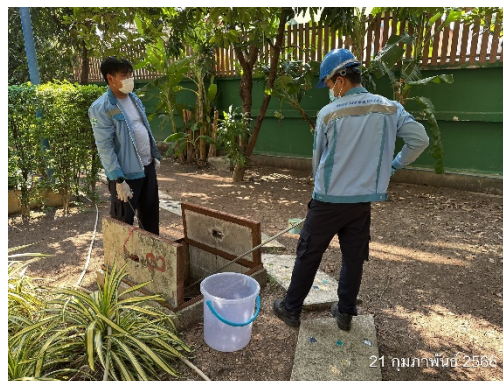
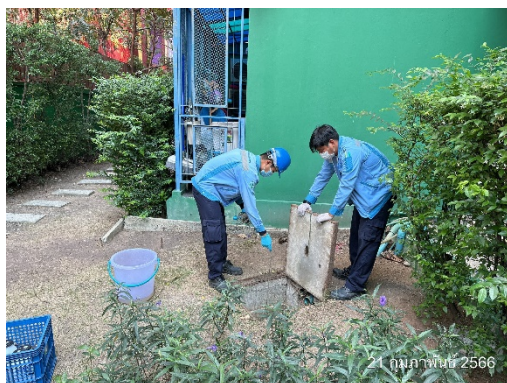
ภาพที่ 3.5.3-1 จุดเก็บตัวอย่างน้ำทิ้ง

อนึ่ง เพื่อการปฏิบัติให้สอดคล้องต่อมาตรการดังกล่าว โครงการจึงได้มอบหมายให้บริษัท ศูนย์วิเคราะห์น้ำ จำกัด ดำเนินการตรวจวิเคราะห์คุณภาพน้ำทิ้ง เดือนละ 1 ครั้ง ในระหว่างเดือนมกราคม ถึง มิถุนายน 2566 โดยมีจุดเก็บตัวอย่าง จำนวน 3 จุด คือ บ่อพักน้ำทิ้งสุดท้ายก่อนระบายออกท่อระบายน้ำสาธารณะ (ภาพที่ 3.5.3-1) โดยมีพารามิเตอร์ที่ทำการตรวจวิเคราะห์ ทั้งหมด 8 พารามิเตอร์ ได้แก่ pH, BOD, Suspended Solid, Sulfide, Total Dissolved Solids (TDS), Settleable Solids, Fat Oil & Grease, Total Kjeldahl Nitrogen (TKN) ที่ตรวจวิเคราะห์โดยห้องปฏิบัติการ โดยผลการตรวจวัดเป็น ดังตารางที่ 3.5.3-1

น้ำก่อนเข้าระบบบำบัด

น้ำออกจากระบบบำบัด

น้ำบ่อบำบัดน้ำสุดท้ายก่อนปล่อยออกสาธารณะ

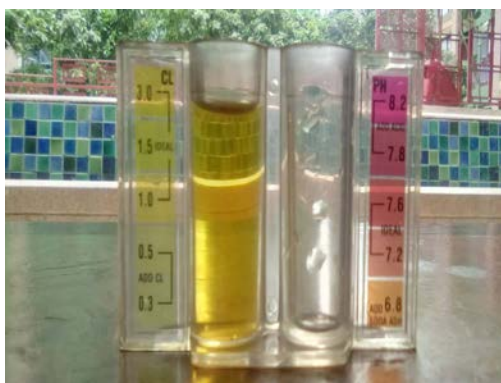
ภาพที่ 3.5.4-1 การตรวจวัด pH Test Kit และ Chlorine Test Kit

ตามมาตรการติดตามตรวจสอบผลกระทบสิ่งแวดล้อมโครงการอาคารชุดพักอาศัยจี สไตล์ (G Style) กำหนดให้โครงการต้องมีการเก็บตัวอย่างและตรวจวิเคราะห์คุณภาพน้ำบริเวณสระว่ายน้ำของโครงการ จำนวน 2 จุด (จุดที่มีประชาชนใช้บริการอย่างหนาแน่นน้อยที่สุดและมากที่สุด) เป็นประจำทุกวัน สำหรับพารามิเตอร์ที่กำหนดให้ตรวจวิเคราะห์ ได้แก่ ค่าความเป็นกรด-ด่าง (pH) และปริมาณคลอรีนอิสระคงเหลือ (Free Chlorine) ทั้งนี้ ปัจจุบันโครงการมีการปฏิบัติสอดคล้องต่อมาตรการเป็นที่เรียบร้อยแล้ว โดยโครงการมีการตรวจวิเคราะห์โดยใช้ pH Test Kit และ Chlorine Test Kit แสดงดังภาพที่ 3.5.4-1 และภาคผนวก ง-2 ไปบันทึกค่า pH  $\text{Cl}_2$  สระว่ายน้ำ ประจำวัน

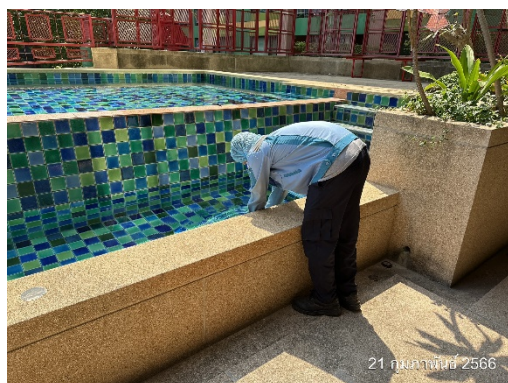
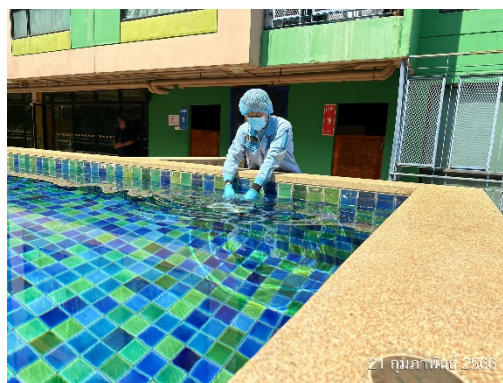
ภาพที่ 3.5.4-2 จุดตรวจวัดคุณภาพน้ำสระว่ายน้ำ

ตามมาตรการติดตามตรวจสอบผลกระทบสิ่งแวดล้อมโครงการอาคารชุดพักอาศัยจี สไตล์ (G Style) กำหนดให้โครงการต้องเก็บตัวอย่างและตรวจวิเคราะห์คุณภาพน้ำบริเวณสระว่ายน้ำของโครงการ จำนวน 2 จุด (จุดที่มีประชาชนใช้บริการอย่างหนาแน่นน้อยที่สุดและมากที่สุด) เป็นประจำทุกเดือน สำหรับพารามิเตอร์ที่กำหนดให้ตรวจวิเคราะห์ ได้แก่ Total Coliform Bacteria, Fecal Coliform, *Escherichia coli*, *Staphylococcus aureus* และ *Pseudomonas aeruginosa* ดังตารางที่ 3.5.4-2 แสดงดังภาพที่ 3.5.4-2

ส่วนต้น

ส่วนลึก
