บทที่ 2

ผลการปฏิบัติตามมาตรการป้องกัน และแก้ไขผลกระทบสิ่งแวดล้อม

สรุปผลการปฏิบัติตามมาตรการป้องกันและลดผลกระทบสิ่งแวดล้อม โครงการโรงงานหล่อและหลอมชิ้นส่วนเครื่องจักรกลการเกษตรและเครื่องยนต์ ส่วนขยายครั้งที่ 2 (ครั้งที่ 1) โดยบริษัท สยามคูโบต้าเมททัลเทคโนโลยี จำกัด ระหว่างเดือนมกราคม-มิถุนายน 2566

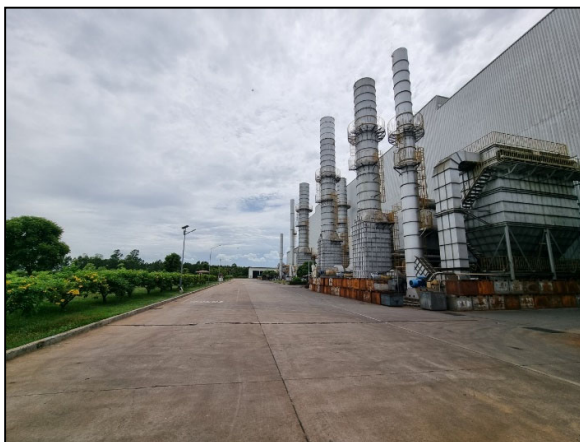
ภาพที่ 2.1 ระบบบำบัดมลพิษทางอากาศ (ระบบดักฝุ่นแบบถุงกรอง Bag Filler)

มาตรการป้องกันและแก้ไขผลกระทบสิ่งแวดล้อม	ผลการปฏิบัติตามมาตรการป้องกัน และแก้ไขผลกระทบสิ่งแวดล้อม	เอกสารอ้างอิง ปัญหาอุปสรรค และการแก้ไข
<p>4. คุณภาพอากาศ</p> <p>4.1 การระบายมลพิษออกจากปล่อง</p> <p>- ต้องควบคุมความเข้มข้นฝุ่นละอองให้เป็นไปตามค่าการออกแบบ โดยมีค่าอัตราการระบายมลพิษอากาศ รวม 14 ปล่อง ไม่เกินกว่า 75.61 กิโลกรัม/วัน ตามข้อกำหนดของสวนอุตสาหกรรม 304 อินดัสเตรียลพาร์ค 2</p>	<p>- ปัจจุบันโครงการมีอัตราการระบายมลพิษอากาศรวม 14 ปล่อง มีค่าเท่ากับ 24.363 กิโลกรัม/วัน ตามข้อกำหนดของสวนอุตสาหกรรม 304 อินดัสเตรียลพาร์ค 2</p>	<p>- ภาคผนวก 2</p> <p>- ภาพที่ 2.1</p> <p>- ภาพที่ 2.2</p>
<ul style="list-style-type: none"> ควบคุมปริมาณฝุ่นละอองที่ระบายออกทางปล่องของระบบดักฝุ่นแบบถุงกรอง (Bag Filter) จำนวน 8 ปล่อง ดังนี้ <ol style="list-style-type: none"> หน่วย Melting Furnace (DC1-ME1) ไม่เกิน 3 มิลลิกรัม/ลูกบาศก์เมตร (4.89 กิโลกรัม/วัน) หน่วย Before&After Sand Cooler (DC1-MO1) ไม่เกิน 3.2 มิลลิกรัม/ลูกบาศก์เมตร (7.21 กิโลกรัม/วัน) หน่วย Sand Cooler No.1&2 (DC1-MO2) ไม่เกิน 3.2 มิลลิกรัม/ลูกบาศก์เมตร (2.80 กิโลกรัม/วัน) หน่วย Pouring&Primary Moulding Cooling (DC1-MO3) ไม่เกิน 3.2 มิลลิกรัม/ลูกบาศก์เมตร (7.83 กิโลกรัม/วัน) หน่วย Moulding Releasing & Secondary Moulding Cooling –After treatment (DC1-MO4) ไม่เกิน 3.2 มิลลิกรัม/ลูกบาศก์เมตร (12.55 กิโลกรัม/วัน) 	<ul style="list-style-type: none"> โครงการได้ควบคุมปริมาณฝุ่นละอองที่ระบายออกทางปล่องของระบบดักฝุ่นแบบถุงกรอง (Bag Filter) จำนวน 8 ปล่อง ดังนี้ <ol style="list-style-type: none"> หน่วย Melting Furnace (DC1-ME1) มีค่า 1.46 มิลลิกรัม/ลูกบาศก์เมตร (2.32 กิโลกรัม/วัน) หน่วย Before&After Sand Cooler (DC1-MO1) มีค่า 0.87 มิลลิกรัม/ลูกบาศก์เมตร (1.78 กิโลกรัม/วัน) หน่วย Sand Cooler No.1&2 (DC1-MO2) มีค่า 1.08 มิลลิกรัม/ลูกบาศก์เมตร (1.69 กิโลกรัม/วัน) หน่วย Pouring&Primary Moulding Cooling (DC1-MO3) มีค่า 1.32 มิลลิกรัม/ลูกบาศก์เมตร (2.37 กิโลกรัม/วัน) หน่วย Moulding Releasing & Secondary Moulding Cooling –After treatment (DC1-MO4) มีค่า 1.20 มิลลิกรัม/ลูกบาศก์เมตร (2.87 กิโลกรัม/วัน) 	<p>- ภาคผนวก 2</p> <p>- ภาพที่ 2.1</p>

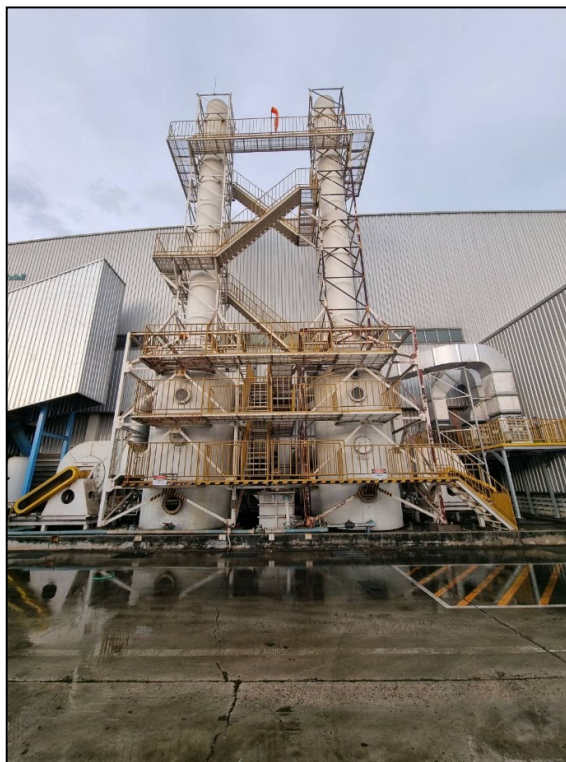
ภาพที่ 2.2 ระบบบำบัดมลพิษทางอากาศ (ระบบดักฝุ่นเปียก Wet Scrubber)

มาตรการป้องกันและแก้ไขผลกระทบสิ่งแวดล้อม	ผลการปฏิบัติตามมาตรการป้องกัน และแก้ไขผลกระทบสิ่งแวดล้อม	เอกสารอ้างอิง ปัญหาอุปสรรค และการแก้ไข
<p>4.1 การระบายมลพิษออกจากปล่อง (ต่อ)</p> <p>6. หน่วย Secondary Moulding Cooling 2 (DC1-MO5) ไม่เกิน 3.2 มิลลิกรัม/ลูกบาศก์เมตร (4.95 กิโลกรัม/วัน)</p> <p>7. หน่วย Finishing 1&2 (DC1-FN1) ไม่เกิน 3.2 มิลลิกรัม/ลูกบาศก์เมตร (13.69 กิโลกรัม/วัน)</p> <p>8. หน่วย Finishing 3 (DC1-FN2) ไม่เกิน 3 มิลลิกรัม/ลูกบาศก์เมตร (6.41 กิโลกรัม/วัน)</p>	<p>6. หน่วย Secondary Moulding Cooling 2 (DC1-MO5) มีค่า 0.82 มิลลิกรัม/ลูกบาศก์เมตร (1.10 กิโลกรัม/วัน)</p> <p>7. หน่วย Finishing 1&2 (DC1-FN1) มีค่า 0.94 มิลลิกรัม/ลูกบาศก์เมตร (2.76 กิโลกรัม/วัน)</p> <p>8. หน่วย Finishing 3 (DC1-FN2) มีค่า 2.09 มิลลิกรัม/ลูกบาศก์เมตร (2.50 กิโลกรัม/วัน)</p>	<p>- ภาคผนวก 2 - ภาพที่ 2.1</p>
<ul style="list-style-type: none"> ควบคุมปริมาณฝุ่นละอองที่ระบายออกทางปล่องของระบบดักฝุ่นแบบเปียก (Wet Scrubber) จำนวน 6 ปล่อง ดังนี้ <p>1. หน่วย Core Making 1 (WS1-CO1) ไม่เกิน 2 มิลลิกรัม/ลูกบาศก์เมตร (2.26 กิโลกรัม/วัน)</p> <p>2. หน่วย Core Making 2 (WS1-CO2) ไม่เกิน 2 มิลลิกรัม/ลูกบาศก์เมตร (2.83 กิโลกรัม/วัน)</p> <p>3. หน่วย Core Making 3 (WS1-CO3) ไม่เกิน 2 มิลลิกรัม/ลูกบาศก์เมตร (2.26 กิโลกรัม/วัน)</p> <p>4. หน่วย Core Making 4 (WS1-CO4) ไม่เกิน 2 มิลลิกรัม/ลูกบาศก์เมตร (2.27 กิโลกรัม/วัน)</p>	<ul style="list-style-type: none"> โครงการได้ควบคุมปริมาณฝุ่นละอองที่ระบายออกทางปล่องของระบบดักฝุ่นแบบเปียก (Wet Scrubber) จำนวน 6 ปล่อง ดังนี้ <p>1. หน่วย Core Making 1 (WS1-CO1) มีค่า 1.20 มิลลิกรัม/ลูกบาศก์เมตร (1.40 กิโลกรัม/วัน)</p> <p>2. หน่วย Core Making 2 (WS1-CO2) มีค่า 0.77 มิลลิกรัม/ลูกบาศก์เมตร (1.18 กิโลกรัม/วัน)</p> <p>3. หน่วย Core Making 3 (WS1-CO3) มีค่า 1.30 มิลลิกรัม/ลูกบาศก์เมตร (1.01 กิโลกรัม/วัน)</p> <p>4. หน่วย Core Making 4 (WS1-CO4) มีค่า 0.97 มิลลิกรัม/ลูกบาศก์เมตร (0.71 กิโลกรัม/วัน)</p>	<p>- ภาคผนวก 2 - ภาพที่ 2.2</p>

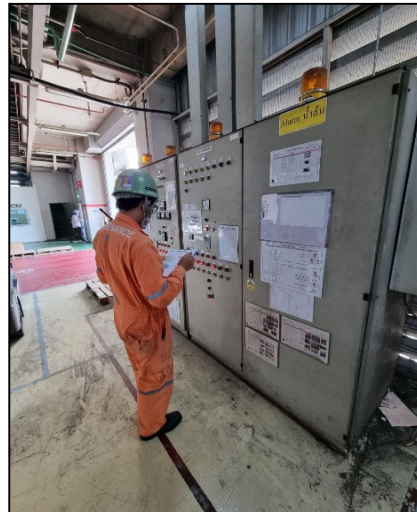
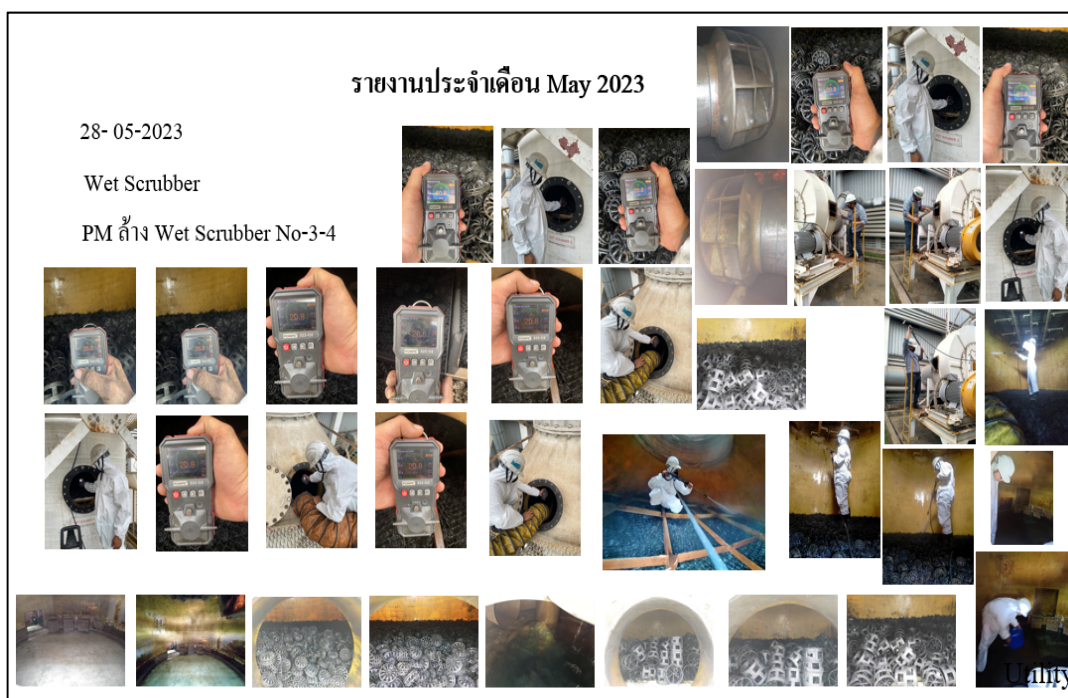
ภาพที่ 2.5 ตรวจสอบระบบบำบัดมลพิษอากาศ

- กรณีที่ระบบบำบัดมลพิษทางอากาศทำงานผิดปกติหรือชำรุด สามารถหยุดกระบวนการผลิตที่เกี่ยวข้องทันที เพื่อทำการตรวจสอบและแก้ไขจุดบกพร่องของระบบบำบัดมลพิษทางอากาศที่เกิดขึ้นทั้งหมด โดยการทำงานของเตาหลอมจะหยุดการผลิตได้ภายใน 30 นาที จากนั้นพนักงานซ่อมบำรุงจะทำการตรวจสอบหรือซ่อมแซมระบบบำบัดที่ทำงานผิดปกติให้สามารถกลับมาใช้งานได้ตามปกติ	- หากเกิดเหตุการณ์ดังกล่าวพนักงานซ่อมบำรุงจะทำการตรวจสอบและหาสาเหตุขัดข้องโดยทันที โดยเตาหลอมจะหยุดการผลิตได้ภายใน 30 นาที จากนั้นพนักงานซ่อมบำรุงจะทำการตรวจสอบหรือซ่อมแซมระบบบำบัดที่ทำงานผิดปกติให้สามารถกลับมาใช้งานได้ตามปกติดังเดิม ปัจจุบันยังไม่มีกรณีขัดข้อง หรือหยุดทำงานของระบบบำบัดมลพิษทางอากาศ	- ภาพที่ 2.5

- กำหนดให้พนักงานทุกคนมีการเฝ้าระวังและสังเกต สภาพแวดล้อมโดยรอบพื้นที่ทำงาน ดังนั้นเมื่อพบเห็นเหตุการณ์ผิดปกติใดๆ พนักงานที่ประสบเหตุทุกคนสามารถแจ้งให้ผู้ที่เกี่ยวข้องได้ทราบและดำเนินการแก้ไขโดยทันที หากระบบดักฝุ่นดังกล่าวทำงานผิดปกติจะส่งผลกระทบต่อพนักงานที่ปฏิบัติงานอยู่ในบริเวณใกล้เคียง ซึ่งสามารถทราบได้โดยทันที	- ปัจจุบันได้มอบหมายให้พนักงานทุกคน มีการเฝ้าระวัง และสังเกตสภาพแวดล้อมโดยรอบพื้นที่ หากเกิดเหตุการณ์ผิดปกติให้แจ้งกับผู้ที่เกี่ยวข้องได้ทราบและดำเนินการแก้ไขโดยทันที และหากมีการชำรุดของอุปกรณ์ดักฝุ่นพนักงานทุกคนจะสังเกตได้ง่ายโดยมีขั้นตอนการปฏิบัติงานกรณีเหตุฉุกเฉินติดไว้ที่บริเวณหน้างาน พนักงานสามารถโทรศัพท์แจ้งกับผู้ปฏิบัติงานดูแลระบบบำบัดมลพิษทางอากาศได้ทันที	- ภาพที่ 2.5

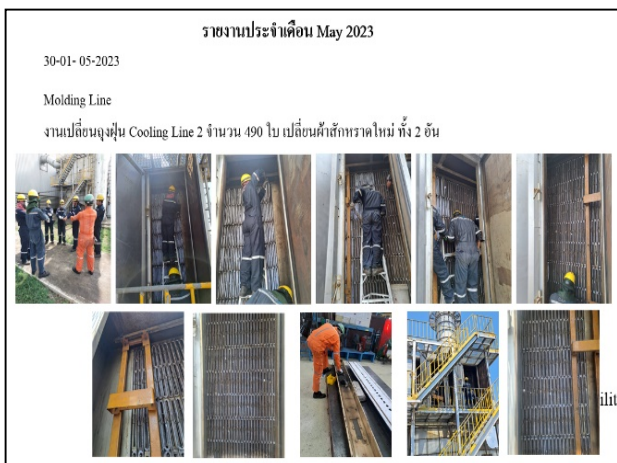
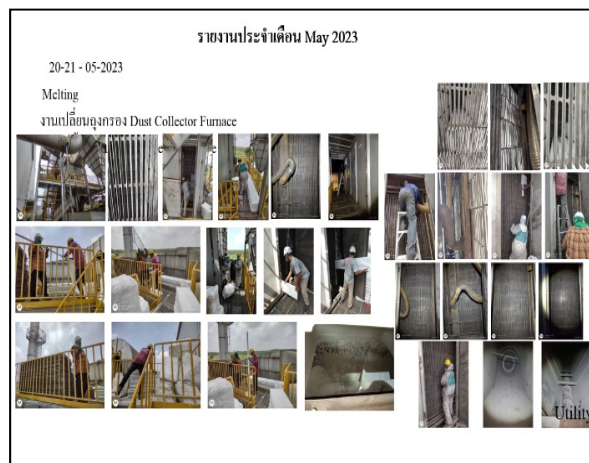
ภาพที่ 2.6 เปลี่ยนถุงกรองของระบบ Bag filter

มาตรการป้องกันและแก้ไขผลกระทบสิ่งแวดล้อม	ผลการปฏิบัติตามมาตรการป้องกัน และแก้ไขผลกระทบสิ่งแวดล้อม	เอกสารอ้างอิง ปัญหาอุปสรรค และการแก้ไข
<p>4.2 ระบบควบคุมมลพิษทางอากาศ (ต่อ)</p> <ul style="list-style-type: none"> - ติดตามและรายงานผลการศึกษการปรับปรุงประสิทธิภาพระบบบำบัดกลิ่นอย่างต่อเนื่อง ปีละ 2 ครั้งจนกว่าจะไม่มีผลกระทบด้านกลิ่นรบกวนต่อชุมชน - จัดให้มีระบบระบายอากาศภายในอาคาร เพื่อเพิ่มประสิทธิภาพการระบายอากาศภายในอาคารให้เป็นไปตามมาตรฐานการออกแบบและกฎหมายควบคุมอาคารหรือกฎหมายอื่นๆที่เกี่ยวข้อง - จัดทำแผนตรวจสอบบำรุงรักษาเชิงป้องกัน (Preventive Maintenance Program) ซึ่งกำหนดระยะเวลาและรายการตรวจสอบชัดเจน สำหรับระบบรวบรวมและระบายอากาศ ระบบบำบัดมลพิษทางอากาศ เพื่อให้สามารถทำงานได้อย่างเต็มประสิทธิภาพตลอดเวลา โดยก่อให้เกิดผลกระทบต่อสิ่งแวดล้อมน้อยที่สุด ประกอบด้วย <ul style="list-style-type: none"> • การตรวจสอบการทำงานของระบบพัดลม และท่อดูดอากาศ • ตรวจประสิทธิภาพของระบบบำบัดมลพิษอากาศ เช่น ตรวจสอบแรงลมดูด และตรวจสอบความดันตกของระบบดักฝุ่น • การทำความสะอาดระบบบำบัดมลพิษอากาศ • การตรวจสอบระบบสายพานและมอเตอร์ต่างๆ • การเปลี่ยนถุงกรอง (Bag Filter) ใหม่ทุก 2 ปี หรือตามสภาพการใช้งาน • ทำความสะอาดระบบท่ออย่างน้อยปีละ 1 ครั้ง เพื่อป้องกันการอุดตันของระบบ 	<ul style="list-style-type: none"> - ทางโครงการมีการติดตามและรายงานผลการศึกษการปรับปรุงประสิทธิภาพระบบบำบัดกลิ่นอย่างต่อเนื่องปีละ 2 ครั้ง - ภายในตัวอาคารออกแบบให้เป็นอาคารโปร่ง และใช้การหมุนเวียนจากภายนอกตามธรรมชาติ - โครงการมีการจัดทำแผนตรวจสอบบำรุงรักษาเชิงป้องกัน (Preventive Maintenance Program) ซึ่งกำหนดระยะเวลาและรายการตรวจสอบชัดเจน สำหรับระบบรวบรวมและระบายอากาศ ระบบบำบัดมลพิษทางอากาศ เพื่อให้สามารถทำงานได้อย่างเต็มประสิทธิภาพตลอดเวลา โดยก่อให้เกิดผลกระทบต่อสิ่งแวดล้อมน้อยที่สุด ประกอบด้วย <ul style="list-style-type: none"> • การตรวจสอบการทำงานของระบบพัดลม และท่อดูดอากาศ • ตรวจประสิทธิภาพของระบบบำบัดมลพิษอากาศ เช่น ตรวจสอบแรงลมดูด และตรวจสอบความดันตกของระบบดักฝุ่น • การทำความสะอาดระบบบำบัดมลพิษอากาศ • การตรวจสอบระบบสายพานและมอเตอร์ต่างๆ • การเปลี่ยนถุงกรอง (Bag Filter) ใหม่ทุก 2 ปี หรือตามสภาพการใช้งาน • ทำความสะอาดระบบท่ออย่างน้อยปีละ 1 ครั้งเพื่อป้องกันการอุดตันของระบบ 	<ul style="list-style-type: none"> - ภาพที่ 2.44 - ภาพที่ 2.4 - ภาคผนวก 5 - ภาคผนวก 6 - ภาพที่ 2.5 - ภาพที่ 2.6

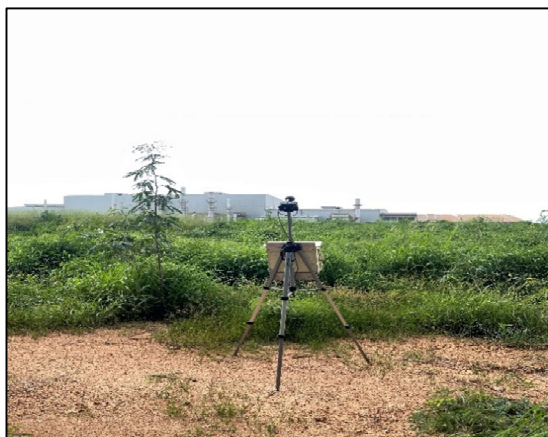
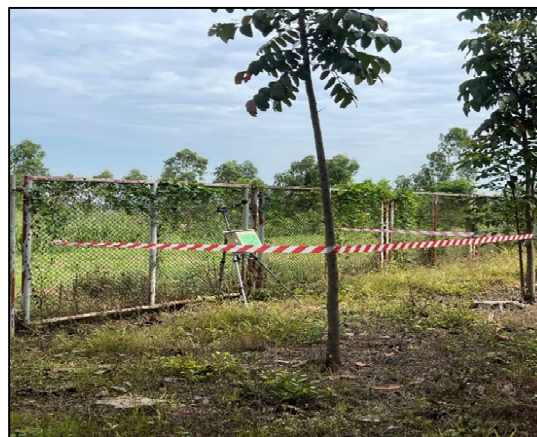
ภาพที่ 2.10 การตรวจวัดระดับเสียงริมรั้วโครงการ

- ควบคุมการดำเนินการของโครงการเพื่อมิให้ระดับเสียงที่บริเวณริมรั้วของโครงการมีค่าสูงเกินกว่า 70 เดซิเบลเอ หากพบว่ามีความเสี่ยงสูงเกินกว่าที่กำหนด จะต้องดำเนินการปรับปรุงและแก้ไข	- ผลการตรวจวัดระดับเสียงมีค่าอยู่ระหว่าง 48.9-62.9 เดซิเบลเอ ซึ่งโครงการได้เฝ้าระวังเพื่อมิให้เสียงดังไปมีผลกระทบกับชุมชน	- ภาคผนวก 2 - ภาพที่ 2.10

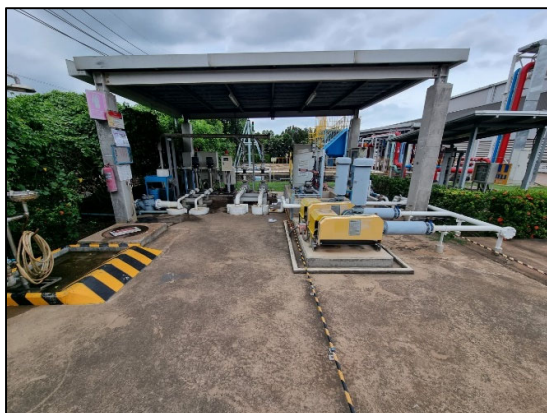
ภาพที่ 2.11 บ่อรวบรวมน้ำทิ้งของโครงการ (Holding Pond)

<ul style="list-style-type: none"> น้ำระบายทิ้งจาก Air Compressor รวมประมาณ 1 ลูกบาศก์เมตร/วัน รวบรวมเข้าบ่อดักไขมัน และส่งต่อไปยังระบบบำบัดน้ำเสียแบบตกตะกอนทางเคมี 	<ul style="list-style-type: none"> โครงการมีการนำน้ำระบายทิ้งจาก Air Compressor รวบรวมเข้าบ่อดักไขมัน และส่งต่อไปยังระบบบำบัดน้ำเสียแบบตกตะกอนทางเคมี 	- ภาพที่ 2.15
<ul style="list-style-type: none"> น้ำระบายทิ้งระบบหล่อเย็น (Cooling System) รวมประมาณ 1 ลูกบาศก์เมตร/วัน และน้ำระบายทิ้งจากระบบ RO ประมาณ 2 ลูกบาศก์เมตร/วัน รวบรวมเข้าบ่อรวบรวมน้ำเสียก่อนส่งไปยังบ่อบำบัดน้ำทิ้ง (Holding Pond) 	<ul style="list-style-type: none"> โครงการมีการนำน้ำระบายทิ้งระบบหล่อเย็น (Cooling System) และน้ำระบายทิ้งจากระบบ RO รวบรวมเข้าบ่อรวบรวมน้ำเสียก่อนส่งไปยังบ่อบำบัดน้ำทิ้ง Holding Pond 	- ภาพที่ 2.16
<ul style="list-style-type: none"> จัดให้มีบ่อบำบัดน้ำทิ้ง (Holding Pond) คาดด้วยคอนกรีตขนาด 200 ลูกบาศก์เมตร จำนวน 1 บ่อ สำหรับรวบรวมและกักเก็บน้ำทิ้งจากการบำบัดแล้วจากการดำเนินกิจกรรมการผลิตในอัตรา 57 ลูกบาศก์เมตร/วัน โดยต้องมีค่าอยู่ในเกณฑ์มาตรฐานระบายน้ำทิ้งที่ 	<ul style="list-style-type: none"> โครงการจัดให้มีบ่อบำบัดน้ำทิ้ง (Holding Pond) คาดด้วยคอนกรีตขนาด 200 ลูกบาศก์เมตร จำนวน 1 บ่อ สำหรับรวบรวมและกักเก็บน้ำทิ้งจากการบำบัดแล้วจากการดำเนินกิจกรรมการผลิตในอัตรา 57 ลูกบาศก์เมตร/วัน โดยคุณภาพน้ำทิ้งมี 	<p>- ภาพที่ 2.11</p> <p>- ภาคผนวก 2</p>

มาตรการป้องกันและแก้ไขผลกระทบสิ่งแวดล้อม	ผลการปฏิบัติตามมาตรการป้องกัน และแก้ไขผลกระทบสิ่งแวดล้อม	เอกสารอ้างอิง ปัญหาอุปสรรค และการแก้ไข
<p>6. คุณภาพน้ำ (ต่อ)</p> <ul style="list-style-type: none"> - น้ำทิ้งที่ผ่านการบำบัดจากระบบบำบัดน้ำเสียภายในโครงการ น้ำระบายทิ้งจาก RO และระบบหล่อเย็น (Cooling System) ให้หมุนเวียนใช้ภายในโครงการห้ามระบายทิ้งออกนอกบริเวณโรงงาน 	<ul style="list-style-type: none"> - น้ำทิ้งที่ผ่านการบำบัดจากระบบบำบัดน้ำเสียภายในโครงการ น้ำระบายทิ้งจาก RO และระบบหล่อเย็น (Cooling System) ให้หมุนเวียนใช้ภายในโครงการห้ามระบายทิ้งออกนอกบริเวณโรงงาน 	- ภาพที่ 2.16
<ul style="list-style-type: none"> - ในช่วงฤดูฝนหรือกรณีที่พื้นที่สีเขียวชุ่มด้วยน้ำไม่สามารถนำน้ำกลับไปใช้ประโยชน์ในการรดน้ำพื้นที่สีเขียวได้ จะต้องรวบรวมน้ำทิ้งที่ผ่านการบำบัดแล้วทั้งหมดที่มีค่าอยู่ในเกณฑ์มาตรฐานตามคำสั่งกรมชลประทานที่ 18/2561 เรื่องการป้องกันและแก้ไขการระบายน้ำที่มีคุณภาพต่ำลงทางน้ำชลประทานและทางน้ำที่เชื่อมต่อกับทางน้ำชลประทานในเขตพื้นที่โครงการชลประทาน และ TKN มีค่าไม่อยู่ในเกณฑ์มาตรฐานตามประกาศกระทรวงอุตสาหกรรม เรื่อง กำหนดมาตรฐานควบคุมการระบายน้ำทิ้ง และกรณีที่ Holding pond มีความจุไม่เพียงพอในการรองรับน้ำทิ้ง จะส่งน้ำทิ้งภายหลังการบำบัดของโครงการโดยใช้รถบรรทุกน้ำไปยังระบบบำบัดน้ำเสียส่วนกลางของสวนอุตสาหกรรม 304 อินดัสเตรียล ปาร์ค 2 โดยห้ามระบายออกนอกบริเวณโรงงาน 	<ul style="list-style-type: none"> - ในช่วงฤดูฝนหรือกรณีที่พื้นที่สีเขียวชุ่มด้วยน้ำไม่สามารถนำน้ำกลับไปใช้ประโยชน์ในการรดน้ำพื้นที่สีเขียวได้ โครงการได้รวบรวมน้ำทิ้งที่ผ่านการบำบัดแล้วทั้งหมดใน Holding pond และกรณีที่ Holding pond มีความจุไม่เพียงพอในการรองรับน้ำทิ้งโครงการจะส่งน้ำทิ้งภายหลังการบำบัดของโครงการโดยใช้รถบรรทุกน้ำไปยังระบบบำบัดน้ำเสียส่วนกลางของสวนอุตสาหกรรม 304 อินดัสเตรียล ปาร์ค 2 โดยไม่ระบายออกนอกบริเวณโรงงาน 	- ภาพที่ 2.11

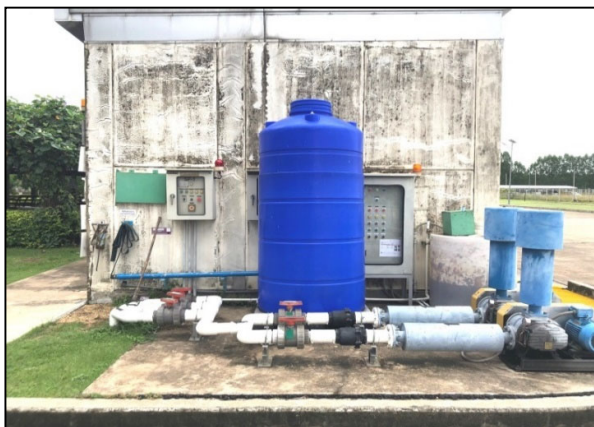
ภาพที่ 2.12 ถังเอนไซม์ เพื่อย่อยไขมันในระบบบำบัดและปั๊มเติมอากาศ

6. คุณภาพน้ำ - ติดตั้งระบบบำบัดน้ำเสียที่มีประสิทธิภาพเพียงพอในการรองรับน้ำเสียจากกิจกรรมต่างๆ ภายในโครงการดังนี้ <ul style="list-style-type: none"> ติดตั้งถังย่อยไขมัน (Oil & Grease digestion) ด้วยเอนไซม์ทางชีวภาพ ขนาด 35 ลูกบาศก์เมตร จำนวน 1 ชุด สำหรับระบบบำบัดน้ำเสียที่เกิดจากห้องครัว รวมประมาณ 24 ลูกบาศก์เมตร/วัน 	- ทางโครงการได้ติดตั้งระบบบำบัดน้ำเสียที่มีประสิทธิภาพเพียงพอในการรองรับน้ำเสียจากกิจกรรมต่างๆ ภายในโครงการ ดังนี้ <ul style="list-style-type: none"> โครงการติดตั้งถังย่อยไขมัน (Oil & Grease digestion) ด้วยเอนไซม์ทางชีวภาพ ขนาด 35 ลูกบาศก์เมตร จำนวน 1 ชุด สำหรับระบบบำบัดน้ำเสียที่เกิดจากห้องครัว เพื่อย่อยสลายไขมัน ก่อนปล่อยลงสู่บ่อพักน้ำทิ้งของโครงการ 	- ภาพที่ 2.12

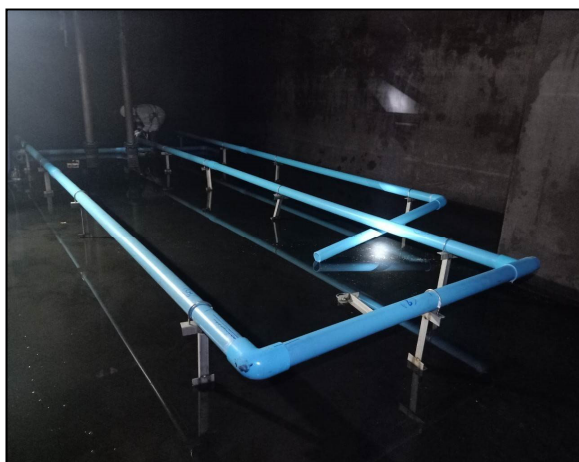
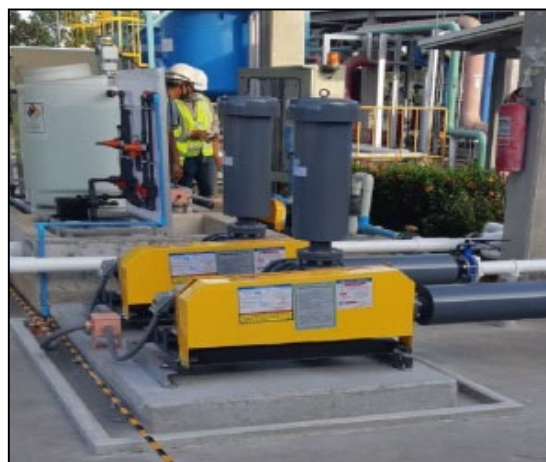
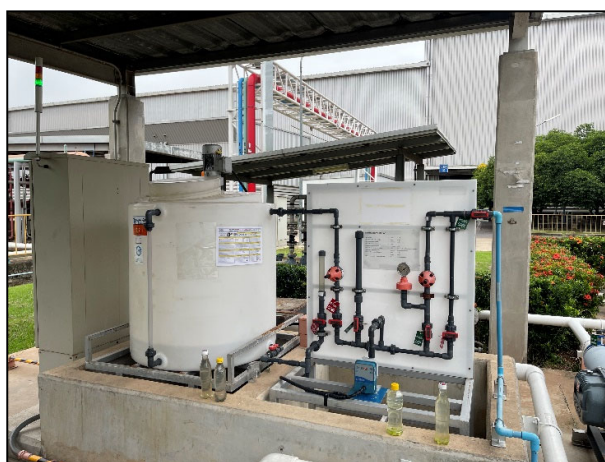
ภาพที่ 2.13 ระบบบำบัดน้ำเสียในส่วนของการเติมอากาศ

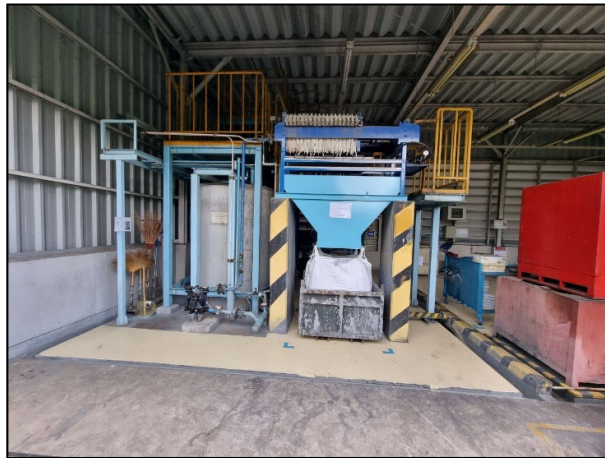
ภาพที่ 2.14 ระบบบำบัดน้ำเสียแบบตกตะกอนทางเคมี

มาตรการป้องกันและแก้ไขผลกระทบสิ่งแวดล้อม	ผลการปฏิบัติตามมาตรการป้องกัน และแก้ไขผลกระทบสิ่งแวดล้อม	เอกสารอ้างอิง ปัญหาอุปสรรค และการแก้ไข
<p>6. คุณภาพน้ำ (ต่อ)</p> <ul style="list-style-type: none"> ติดตั้งระบบบำบัดน้ำเสียแบบใช้อากาศ (Fixed film aerator) ความสามารถในการบำบัดน้ำเสีย ประมาณ 70 ลูกบาศก์เมตร/วัน จำนวน 1 ชุด สำหรับบำบัดน้ำเสียจากกิจกรรมการใช้น้ำของพนักงาน รวมประมาณ 55 ลูกบาศก์เมตร/วัน 	<ul style="list-style-type: none"> โครงการติดตั้งระบบบำบัดน้ำเสียแบบใช้อากาศ (Fixed film aerator) ความสามารถในการบำบัดน้ำเสีย ประมาณ 70 ลูกบาศก์เมตร/วัน จำนวน 1 ชุด สำหรับบำบัดน้ำเสียจากกิจกรรมการใช้น้ำของพนักงาน รวมประมาณ 55 ลูกบาศก์เมตร/วัน ก่อนระบายลงสู่บ่อบำบัดน้ำทิ้ง 	- ภาพที่ 2.13
<ul style="list-style-type: none"> ติดตั้งระบบบำบัดน้ำเสียแบบตกตะกอนทางเคมี ความสามารถในการบำบัดน้ำเสีย ประมาณ 20 ลูกบาศก์เมตร/วัน จำนวน 1 ชุด สำหรับบำบัดน้ำเสียจาก Wet Scrubber น้ำจากการล้างอุปกรณ์และเครื่องจักร รวมประมาณ 8 ลูกบาศก์เมตร/วัน 	<ul style="list-style-type: none"> โครงการติดตั้งระบบบำบัดน้ำเสียแบบตกตะกอนทางเคมี ความสามารถในการบำบัดน้ำเสีย ประมาณ 20 ลูกบาศก์เมตร/วัน จำนวน 1 ชุด สำหรับบำบัดน้ำเสียจาก Wet Scrubber น้ำจากการล้างอุปกรณ์และเครื่องจักร ประมาณ 8 ลูกบาศก์เมตร/วัน ก่อนระบายลงสู่บ่อบำบัดน้ำทิ้ง 	- ภาพที่ 2.14

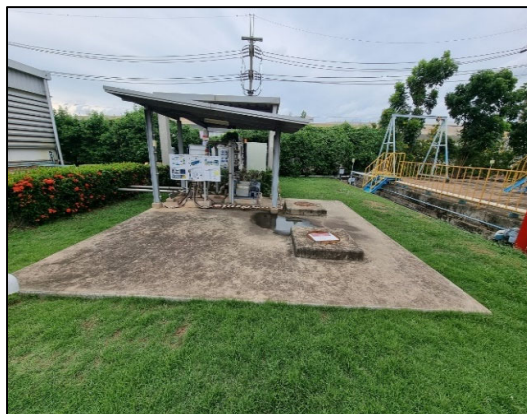
ภาพที่ 2.17 บ่อพักน้ำฉุกเฉิน (Emergency Pond)

มาตรการป้องกันและแก้ไขผลกระทบสิ่งแวดล้อม	ผลการปฏิบัติตามมาตรการป้องกัน และแก้ไขผลกระทบสิ่งแวดล้อม	เอกสารอ้างอิง ปัญหาอุปสรรค และการแก้ไข
<p>6. คุณภาพน้ำ (ต่อ)</p> <p>ระบายออกจากโรงงาน และคุณภาพน้ำตามคำสั่งกรมชลประทานที่ 18/2561 เรื่องการป้องกันและแก้ไขการระบายน้ำที่มีคุณภาพต่ำลงทางน้ำชลประทานและทางน้ำที่เชื่อมต่อกับทางน้ำชลประทานในเขตพื้นที่โครงการชลประทาน และ TKN มีค่าอยู่ในเกณฑ์มาตรฐานตามประกาศกระทรวงอุตสาหกรรม เรื่อง กำหนดมาตรฐานควบคุมการระบายน้ำทิ้งจากโรงงาน พ.ศ. 2560 ส่วนค่า DO ไม่น้อยกว่า 4 มิลลิกรัม/ลิตร และค่า TDS มีค่าไม่เกิน 1,300 มิลลิกรัม/ลิตร เพื่อนำกลับไปหมุนเวียนใช้ภายในโครงการ เช่น การรดน้ำพื้นที่สีเขียว เป็นต้น</p> <p>- กรณีน้ำทิ้งที่ผ่านการบำบัดแล้วมีค่าไม่อยู่ในเกณฑ์มาตรฐานตามคำสั่งกรมชลประทานที่ 18/2561 เรื่องการป้องกันและแก้ไขการระบายน้ำที่มีคุณภาพต่ำลงทางน้ำชลประทานและทางน้ำที่เชื่อมต่อกับทางน้ำชลประทานในเขตพื้นที่โครงการชลประทาน และ TKN มีค่าไม่อยู่ในเกณฑ์มาตรฐานตามประกาศกระทรวงอุตสาหกรรม เรื่อง กำหนดมาตรฐานควบคุมการระบายน้ำทิ้งจากโรงงาน พ.ศ. 2560 จะต้องทำการรวบรวมไปยังบ่อพักฉุกเฉิน (Emergency pond) ซึ่งเป็นบ่อคอนกรีต ความจุประมาณ 60 ลูกบาศก์เมตร จำนวน 1 บ่อ สามารถรองรับปริมาณน้ำทิ้งได้ประมาณ 1 วัน และส่งกลับไปบำบัดอีกครั้งที่ระบบบำบัดน้ำเสียสำเร็จรูปของโครงการ มีความสามารถในการบำบัดน้ำเสียในอัตรา 70 ลูกบาศก์เมตร/วัน</p>	<p>ค่าอยู่ในเกณฑ์มาตรฐานระบายน้ำทิ้งที่ระบายออกจากโรงงาน และคุณภาพน้ำตามคำสั่งกรมชลประทานที่ 18/2561 เรื่องการป้องกันและแก้ไขการระบายน้ำที่มีคุณภาพต่ำลงทางน้ำชลประทานและทางน้ำที่เชื่อมต่อกับทางน้ำชลประทานในเขตพื้นที่โครงการชลประทาน และ TKN มีค่าอยู่ในเกณฑ์มาตรฐานตามประกาศกระทรวงอุตสาหกรรม เรื่อง กำหนดมาตรฐานควบคุมการระบายน้ำทิ้งจากโรงงาน พ.ศ. 2560 ส่วนค่า DO ไม่น้อยกว่า 4 มิลลิกรัม/ลิตร และค่า TDS มีค่าไม่เกิน 1,300 มิลลิกรัม/ลิตร ในปัจจุบันน้ำทิ้งที่ผ่านการบำบัดแล้วมีคุณภาพเป็นไปตามที่กำหนด โครงการจะนำกลับไปหมุนเวียนใช้ภายในโครงการ เช่น การรดน้ำพื้นที่สีเขียว เป็นต้น ไม่มีการระบายน้ำทิ้งออกนอกบริเวณโรงงาน</p> <p>- โครงการได้ดำเนินการติดตั้งบ่อพักน้ำฉุกเฉิน (Emergency pond) ขนาด 60 ลูกบาศก์เมตร จำนวน 1 บ่อ ซึ่งสามารถรองรับปริมาณน้ำทิ้งได้ประมาณ 1 วัน</p>	<p>- ภาพที่ 2.17</p>

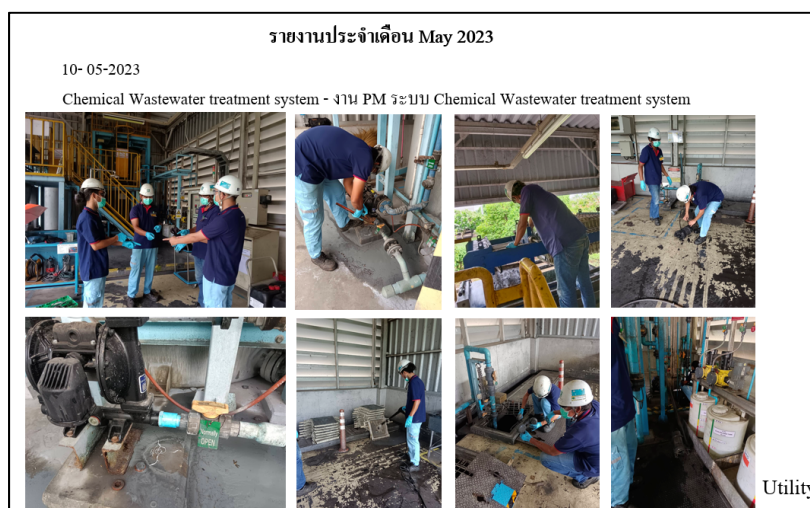
ภาพที่ 2.18 ตรวจสอบระบบบำบัดมลพิษทางน้ำ

มาตรการป้องกันและแก้ไขผลกระทบสิ่งแวดล้อม	ผลการปฏิบัติตามมาตรการป้องกัน และแก้ไขผลกระทบสิ่งแวดล้อม	เอกสารอ้างอิง ปัญหาอุปสรรค และการแก้ไข
<p>6. คุณภาพน้ำ (ต่อ)</p> <ul style="list-style-type: none"> - กรณีพบว่าระบบบำบัดน้ำเสียไม่สามารถทำงานได้ตามค่าที่ออกแบบให้ดำเนินการตรวจสอบหาสาเหตุ และกำหนดมาตรการหรือแนวทางการแก้ไข - กำหนดแผนการบำรุงรักษาเชิงป้องกัน (Preventive Maintenance Programe) ระบบบำบัดน้ำเสียให้ทำงานอย่างเต็มประสิทธิภาพ - จัดให้มีเจ้าหน้าที่ที่มีความรู้ความสามารถและประสบการณ์ในการควบคุมระบบบำบัดน้ำเสียตามที่กฎหมายกำหนด 	<ul style="list-style-type: none"> - หากโครงการพบว่าระบบบำบัดน้ำเสียไม่สามารถทำงานได้ตามค่าที่ออกแบบไว้ทางโครงการจะแจ้งให้ผู้ออกแบบเข้ามาตรวจสอบและแก้ไขทันที - ทางโครงการได้กำหนดแผนการบำรุงรักษาเชิงป้องกัน (Preventive Maintenance Programe) ระบบบำบัดน้ำเสียให้ทำงานอย่างเต็มประสิทธิภาพ - โครงการมีเจ้าหน้าที่ที่มีความรู้ความสามารถและประสบการณ์ในการควบคุมระบบบำบัดน้ำเสียตามที่กฎหมายกำหนด 	<ul style="list-style-type: none"> - ภาพที่ 2.18 - ภาคผนวก 7, 8 - ภาคผนวก 7, 8 - ภาคผนวก 18

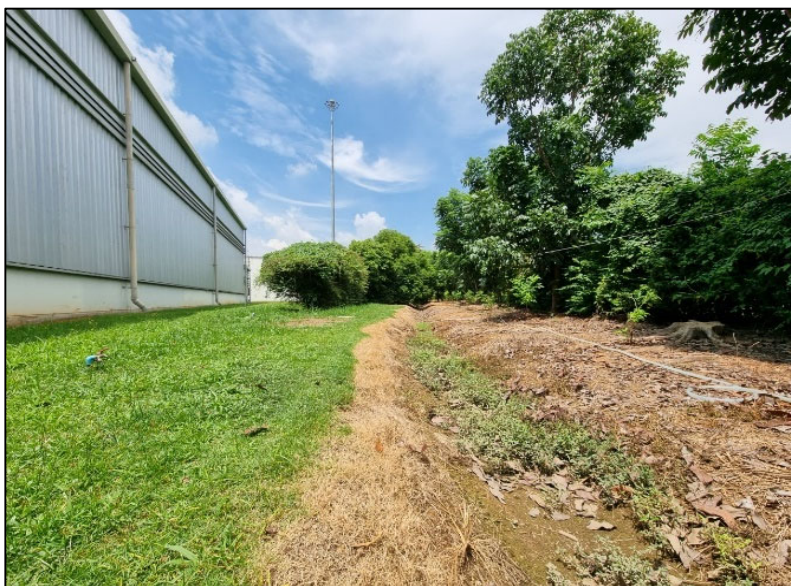
ภาพที่ 2.19 รางระบายน้ำของโครงการ

<p>7. การระบายน้ำและการป้องกันน้ำท่วม</p> <ul style="list-style-type: none"> - ระบายน้ำฝนภายในโครงการไปยังบ่อหนองน้ำของสวนอุตสาหกรรม 304 อินดัสเตรียล ปาร์ค 2 เพื่อชะลอปริมาณน้ำฝนภายในโครงการ ซึ่งมีเนื้อที่ 7.58 ไร่ ความลึกประมาณ 6 เมตร ความจุประมาณ 24,000 ลูกบาศก์เมตร เพื่อชะลอปริมาณน้ำฝนจากโครงการ - กำหนดแผนการขุดลอกตะกอนภายในรางระบายน้ำรวม และบ่อน้ำของโรงงานในกรณีตื้นเขิน - ห้ามทิ้งเศษวัสดุ และขยะมูลฝอยที่อาจอุดตันในรางระบายน้ำภายในพื้นที่โครงการ รวมทั้งกำหนดแผนการทำความสะอาด และเก็บกวาดท่อระบายน้ำรวมทั้งโครงการอย่างน้อยปีละ 1 ครั้ง 	<ul style="list-style-type: none"> - ทางโครงการมีการระบายน้ำฝนภายในโครงการไปยังบ่อหนองน้ำของสวนอุตสาหกรรม 304 อินดัสเตรียล ปาร์ค 2 เพื่อชะลอปริมาณน้ำฝนภายในโครงการ ซึ่งมีเนื้อที่ 7.58 ไร่ ความลึกประมาณ 6 เมตร ความจุประมาณ 24,000 ลูกบาศก์เมตร เพื่อชะลอปริมาณน้ำฝนจากโครงการ - การขุดลอกตะกอนภายในรางระบายน้ำ (รางดิน) ทางโครงการพิจารณาตามความเหมาะสม หากพบว่ามีกรตื้นเขิน ทางโครงการจะดำเนินการติดต่อผู้รับเหมาเข้ามาดำเนินการขุดลอก - ทางโครงการมีการกำกับดูแลมิให้มีการทิ้งเศษวัสดุ และขยะมูลฝอยที่อาจอุดตันในรางระบายน้ำภายในพื้นที่โครงการ รวมทั้งกำหนดแผนการทำความสะอาด และเก็บกวาดท่อระบายน้ำรวมทั้งโครงการอย่างน้อยปีละ 1 ครั้ง 	<ul style="list-style-type: none"> - ภาพที่ 2.53 - ภาพที่ 2.19 - ภาพที่ 2.20

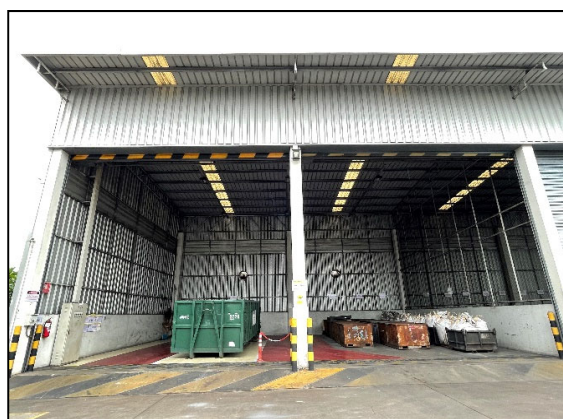
ภาพที่ 2.27 อาคารเก็บของเสีย

<ul style="list-style-type: none"> ขยะมูลฝอย และของเสียจากกิจกรรมการผลิตทั้งหมดจะต้องจัดเก็บภายในอาคารและพื้นที่จัดเก็บของเสียของโครงการ มีผนังล้อมรอบ 3 ด้าน มีหลังคาปิดคลุม เพื่อป้องกันการชะล้างอันตราย โดยน้ำฝนลงสู่ระบบระบายน้ำและพื้นที่โดยรอบ และจัดแบ่งประเภทของเสียอย่างชัดเจน โดยจะต้องไม่ทำให้เกิดการปนเปื้อนของของเสียอันตรายไปสู่ของเสียประเภทอื่นๆ 	<ul style="list-style-type: none"> ทางโครงการมีอาคารจัดเก็บของเสีย ทั้งหมด 3 อาคาร มีผนังรอบ 3 ด้านมีหลังคาปิดคลุม เพื่อป้องกันการชะล้างอันตรายโดยน้ำฝนลงสู่ระบบระบายน้ำและพื้นที่โดยรอบ และจัดแบ่งประเภทของเสียอย่างชัดเจน โดยจะต้องไม่ทำให้เกิดการปนเปื้อนของของเสียอันตรายไปสู่ของเสียประเภทอื่นๆ 	<p>- ภาพที่ 2.25</p> <p>- ภาพที่ 2.26</p> <p>- ภาพที่ 2.27</p>

มาตรการป้องกันและแก้ไขผลกระทบสิ่งแวดล้อม	ผลการปฏิบัติตามมาตรการป้องกัน และแก้ไขผลกระทบสิ่งแวดล้อม	เอกสารอ้างอิง ปัญหาอุปสรรค และการแก้ไข
<p>9.3 ของเสียจากกระบวนการผลิต (ต่อ)</p> <ul style="list-style-type: none"> วัสดุที่ไม่ใช้แล้วจากกิจกรรมการผลิตของโครงการ จะรวบรวมเก็บไว้ในอาคารเก็บของเสีย และให้ดำเนินการตามประกาศกระทรวงอุตสาหกรรม เรื่อง การสิ่งปฏิกูลและวัสดุที่ไม่ใช้แล้ว พ.ศ.2548 และกฎหมายอื่นๆ ที่เกี่ยวข้องดังนี้ ของเสียไม่อันตรายที่จะต้องผ่านการวิเคราะห์ และ/หรือตรวจสอบแล้วว่าเป็นของเสียไม่อันตราย ดังนี้ <ul style="list-style-type: none"> ตะกรันจากเตาหลอม ประมาณ 1,095 ตัน/ปี จัดเก็บภายในอาคารเก็บของเสีย เพื่อรวบรวมให้ให้หน่วยงานที่ได้รับอนุญาตจากกรมโรงงานอุตสาหกรรม รับไปรีไซเคิล หรือวิธีการอื่นๆ ที่ได้รับอนุญาต อิฐทนไฟ ประมาณ 47 ตัน/ปี จัดเก็บภายในอาคารเก็บของเสีย เพื่อรวบรวมให้ให้หน่วยงานที่ได้รับอนุญาตจากกรมโรงงานอุตสาหกรรม รับไปเผาทำลายในเตาเผาเฉพาะของเสียอันตราย หรือวิธีการอื่นๆ ที่ได้รับอนุญาต ทรายหล่อแบบ ประมาณ 26,515 ตัน/ปี จัดเก็บภายในอาคารเก็บของเสีย เพื่อรวบรวมให้ให้หน่วยงานที่ได้รับอนุญาตจากกรมโรงงานอุตสาหกรรม รับไปรีไซเคิล หรือวิธีการอื่นๆ ที่ได้รับอนุญาต 	<ul style="list-style-type: none"> ทางโครงการมีการจัดการวัสดุที่ไม่ใช้แล้วจากกิจกรรมการผลิตของโครงการ จะรวบรวมเก็บไว้ในอาคารเก็บของเสีย และให้ดำเนินการตามประกาศกระทรวงอุตสาหกรรม เรื่อง การสิ่งปฏิกูลและวัสดุที่ไม่ใช้แล้ว พ.ศ.2548 และกฎหมายอื่นๆ ที่เกี่ยวข้อง โดยเป็นข้อมูลเดือนมกราคม-มิถุนายน 2566 ดังนี้ ของเสียไม่อันตราย ดังนี้ <ul style="list-style-type: none"> ตะกรันจากเตาหลอม ประมาณ 464.66 ตัน จัดเก็บภายในอาคารเก็บของเสีย เพื่อรวบรวมให้ให้หน่วยงานที่ได้รับอนุญาตจากกรมโรงงานอุตสาหกรรม รับไปรีไซเคิล หรือวิธีการอื่นๆ ที่ได้รับอนุญาต อิฐทนไฟ ประมาณ 34.05 ตัน จัดเก็บภายในอาคารเก็บของเสีย เพื่อรวบรวมให้ให้หน่วยงานที่ได้รับอนุญาตจากกรมโรงงานอุตสาหกรรม รับไปเผาทำลายในเตาเผาเฉพาะของเสียอันตราย หรือวิธีการอื่นๆ ที่ได้รับอนุญาต ทรายหล่อแบบ ประมาณ 9,390.31 ตัน จัดเก็บภายในอาคารเก็บของเสีย เพื่อรวบรวมให้ให้หน่วยงานที่ได้รับอนุญาตจากกรมโรงงานอุตสาหกรรม รับไปรีไซเคิล หรือวิธีการอื่นๆ ที่ได้รับอนุญาต 	<ul style="list-style-type: none"> - ภาคผนวก 19 - ภาคผนวก 20 - ภาคผนวก 21 - ภาคผนวก 26 - ภาพที่ 2.27

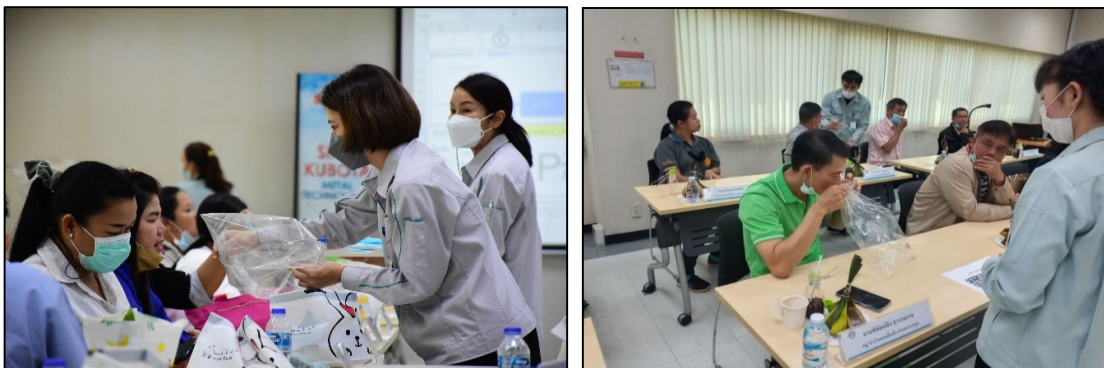
ภาพที่ 2.44 ชุมชนร่วมพิสูจน์กลิ่นจากระบบทดลองการปรับปรุงประสิทธิภาพระบบบำบัดกลิ่นเพิ่มเติม

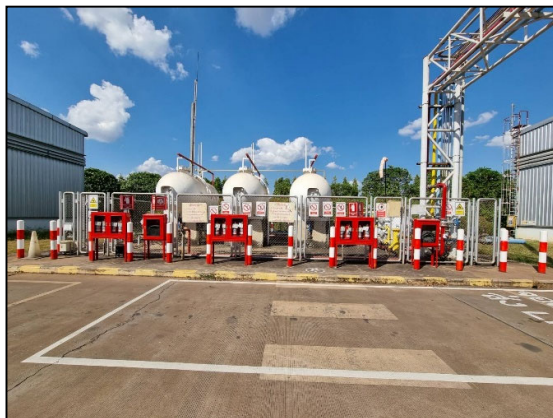
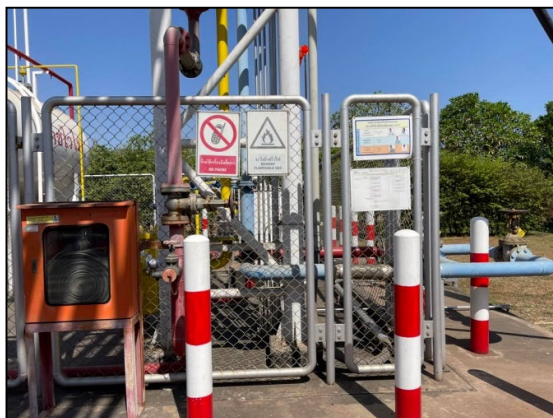
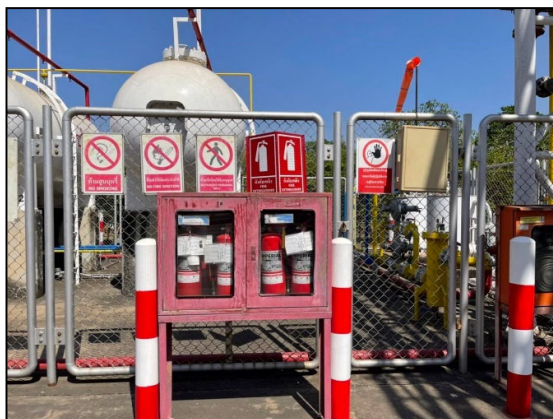
ภาพที่ 2.46 บุคลากรเฉพาะที่รับผิดชอบดูแลตามกฎหมาย พ.ศ.2535
สำหรับสถานที่ใช้ก๊าซปิโตรเลียมเหลว (LPG)

- จัดให้มีเจ้าหน้าที่ปฏิบัติงานที่มีความรู้ ความเชี่ยวชาญเกี่ยวกับท่อส่งก๊าซ LPG อุปกรณ์ต่างๆ ที่เกี่ยวข้อง รวมถึงงานซ่อมบำรุง	- จัดให้มีเจ้าหน้าที่ปฏิบัติงานที่มีความรู้ ความเชี่ยวชาญเกี่ยวกับท่อส่งก๊าซ LPG อุปกรณ์ต่างๆ ที่เกี่ยวข้อง รวมถึงงานซ่อมบำรุง	- ภาพที่ 2.46

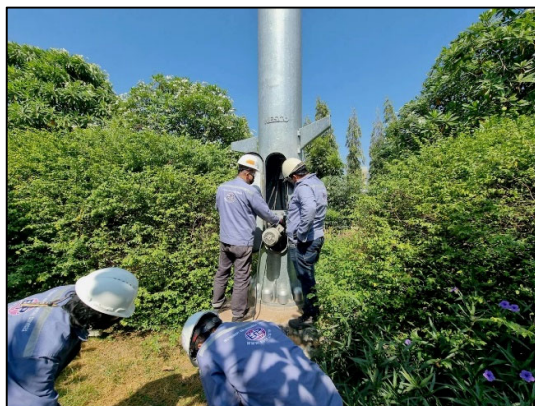
ภาพที่ 2.52 การสอบเทียบและบำรุงรักษาเครื่องวัดกลิ่น
