รายงานผลการปฏิบัติตามมาตรการป้องกันและแก้ไขผลกระทบสิ่งแวดล้อม
และมาตรการติดตามตรวจสอบผลกระทบสิ่งแวดล้อม
เดือนมกราคม-มิถุนายน 2566

โครงการโรงไฟฟ้าชีวมวล (25 MW) จังหวัดกำแพงเพชร
ส่วนขยาย (ระยะที่ 2)

บริษัท ทิพย์กำแพงเพชร ไบโอเอเนอจี้ จำกัด
ตำบลเทพนิมิต อำเภอบึงสามัคคี จังหวัดกำแพงเพชร

หนังสือรับรองการจัดทำรายงานผลการปฏิบัติตามมาตรการป้องกันและแก้ไขผลกระทบสิ่งแวดล้อม
และมาตรการติดตามตรวจสอบผลกระทบสิ่งแวดล้อม
โครงการโรงไฟฟ้าชีวมวล (25 MW) จังหวัดกำแพงเพชร ส่วนขยาย (ระยะที่ 2)

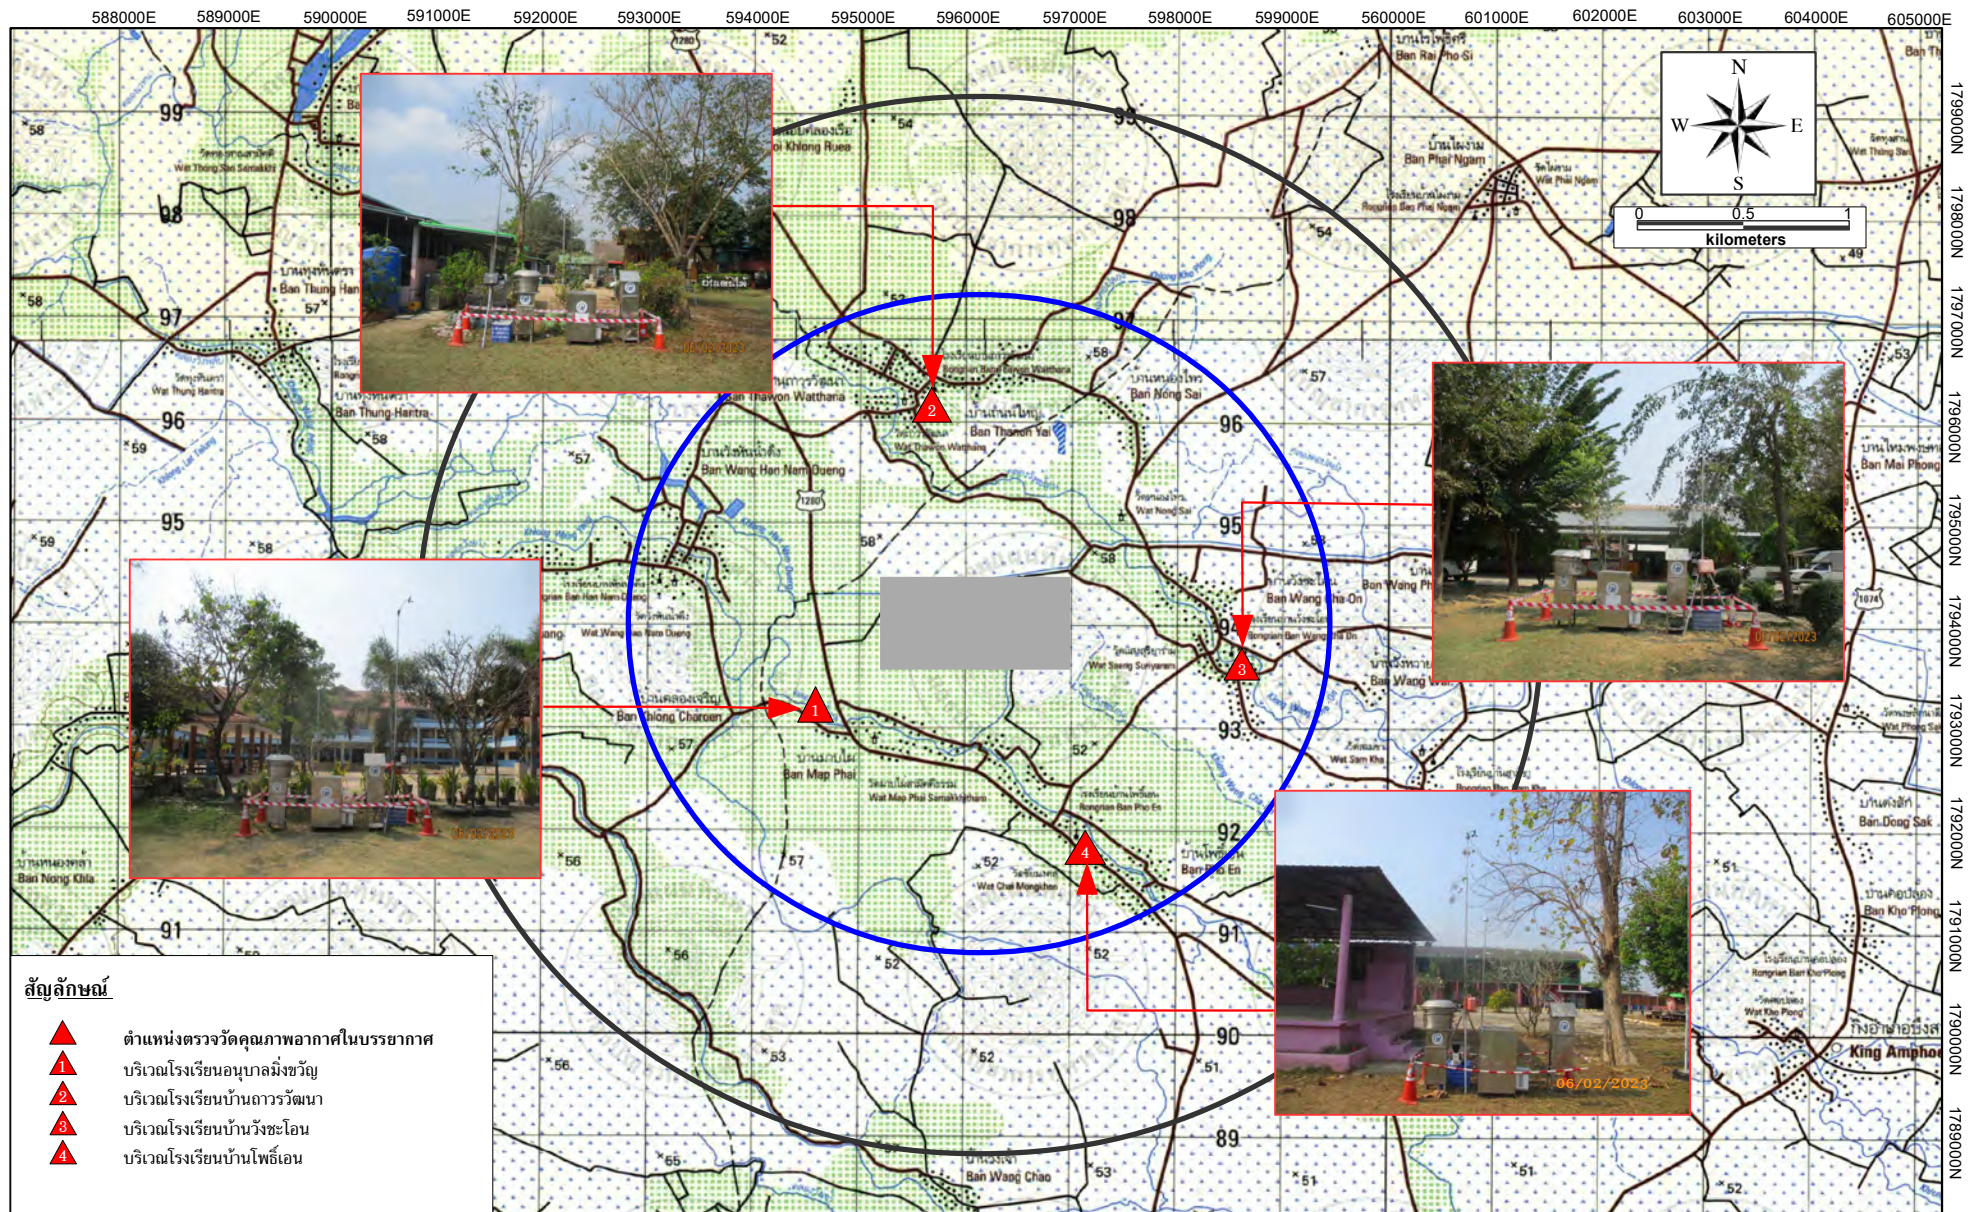
รูปที่ 3.2.1-1 แสดงตำแหน่งและภาพการตรวจวัดคุณภาพอากาศในบรรยากาศ

- จากผลการตรวจวัดก๊าซไนโตรเจนไดออกไซด์ (NO_2) บริเวณโรงเรียนอนุบาลมิ่งขวัญ บริเวณโรงเรียนบ้านถาวรวัฒนา บริเวณโรงเรียนบ้านวังชะโอน และบริเวณโรงเรียนบ้านโพธิ์เอน พบว่า มีค่าอยู่ในช่วง $0.0182\text{--}0.0248\text{ ppm}$, $0.0177\text{--}0.0247\text{ ppm}$, $0.0180\text{--}0.0243\text{ ppm}$ และ $0.0160\text{--}0.0239\text{ ppm}$ ตามลำดับ เมื่อนำผลการตรวจวัดที่ได้มาเปรียบเทียบกับเกณฑ์มาตรฐาน ตามประกาศคณะกรรมการสิ่งแวดล้อมแห่งชาติ ฉบับที่ 33 (พ.ศ. 2552) เรื่อง กำหนดมาตรฐานค่าก๊าซไนโตรเจนไดออกไซด์ในบรรยากาศโดยทั่วไป ที่กำหนดให้ค่าได้ไม่เกิน 0.17 ppm พบว่า NO_2 มีค่าอยู่ในเกณฑ์มาตรฐานที่กำหนดทุกสถานี

- จากผลการตรวจวัดก๊าซซัลเฟอร์ไดออกไซด์ (SO_2) บริเวณโรงเรียนอนุบาลมิ่งขวัญ บริเวณโรงเรียนบ้านถาวรวัฒนา บริเวณโรงเรียนบ้านวังชะโอน และบริเวณโรงเรียนบ้านโพธิ์เอน พบว่า มีค่าอยู่ในช่วง $0.0043\text{--}0.0052\text{ ppm}$, $0.0042\text{--}0.0052\text{ ppm}$, $0.0045\text{--}0.0053\text{ ppm}$ และ $0.0043\text{--}0.0052\text{ ppm}$ ตามลำดับ เมื่อนำผลการตรวจวัดที่ได้มาเปรียบเทียบกับเกณฑ์มาตรฐานตามประกาศคณะกรรมการสิ่งแวดล้อมแห่งชาติ ฉบับที่ 21 (พ.ศ. 2544) ออกตามความในพระราชบัญญัติส่งเสริมและรักษาคุณภาพสิ่งแวดล้อมแห่งชาติ พ.ศ. 2535 เรื่อง กำหนดมาตรฐานค่าก๊าซซัลเฟอร์ไดออกไซด์ในบรรยากาศโดยทั่วไปในเวลา 1 ชั่วโมง ที่กำหนดให้ค่าได้ไม่เกิน 0.30 ppm พบว่า SO_2 มีค่าอยู่ในเกณฑ์มาตรฐานที่กำหนดทุกสถานีตรวจวัด

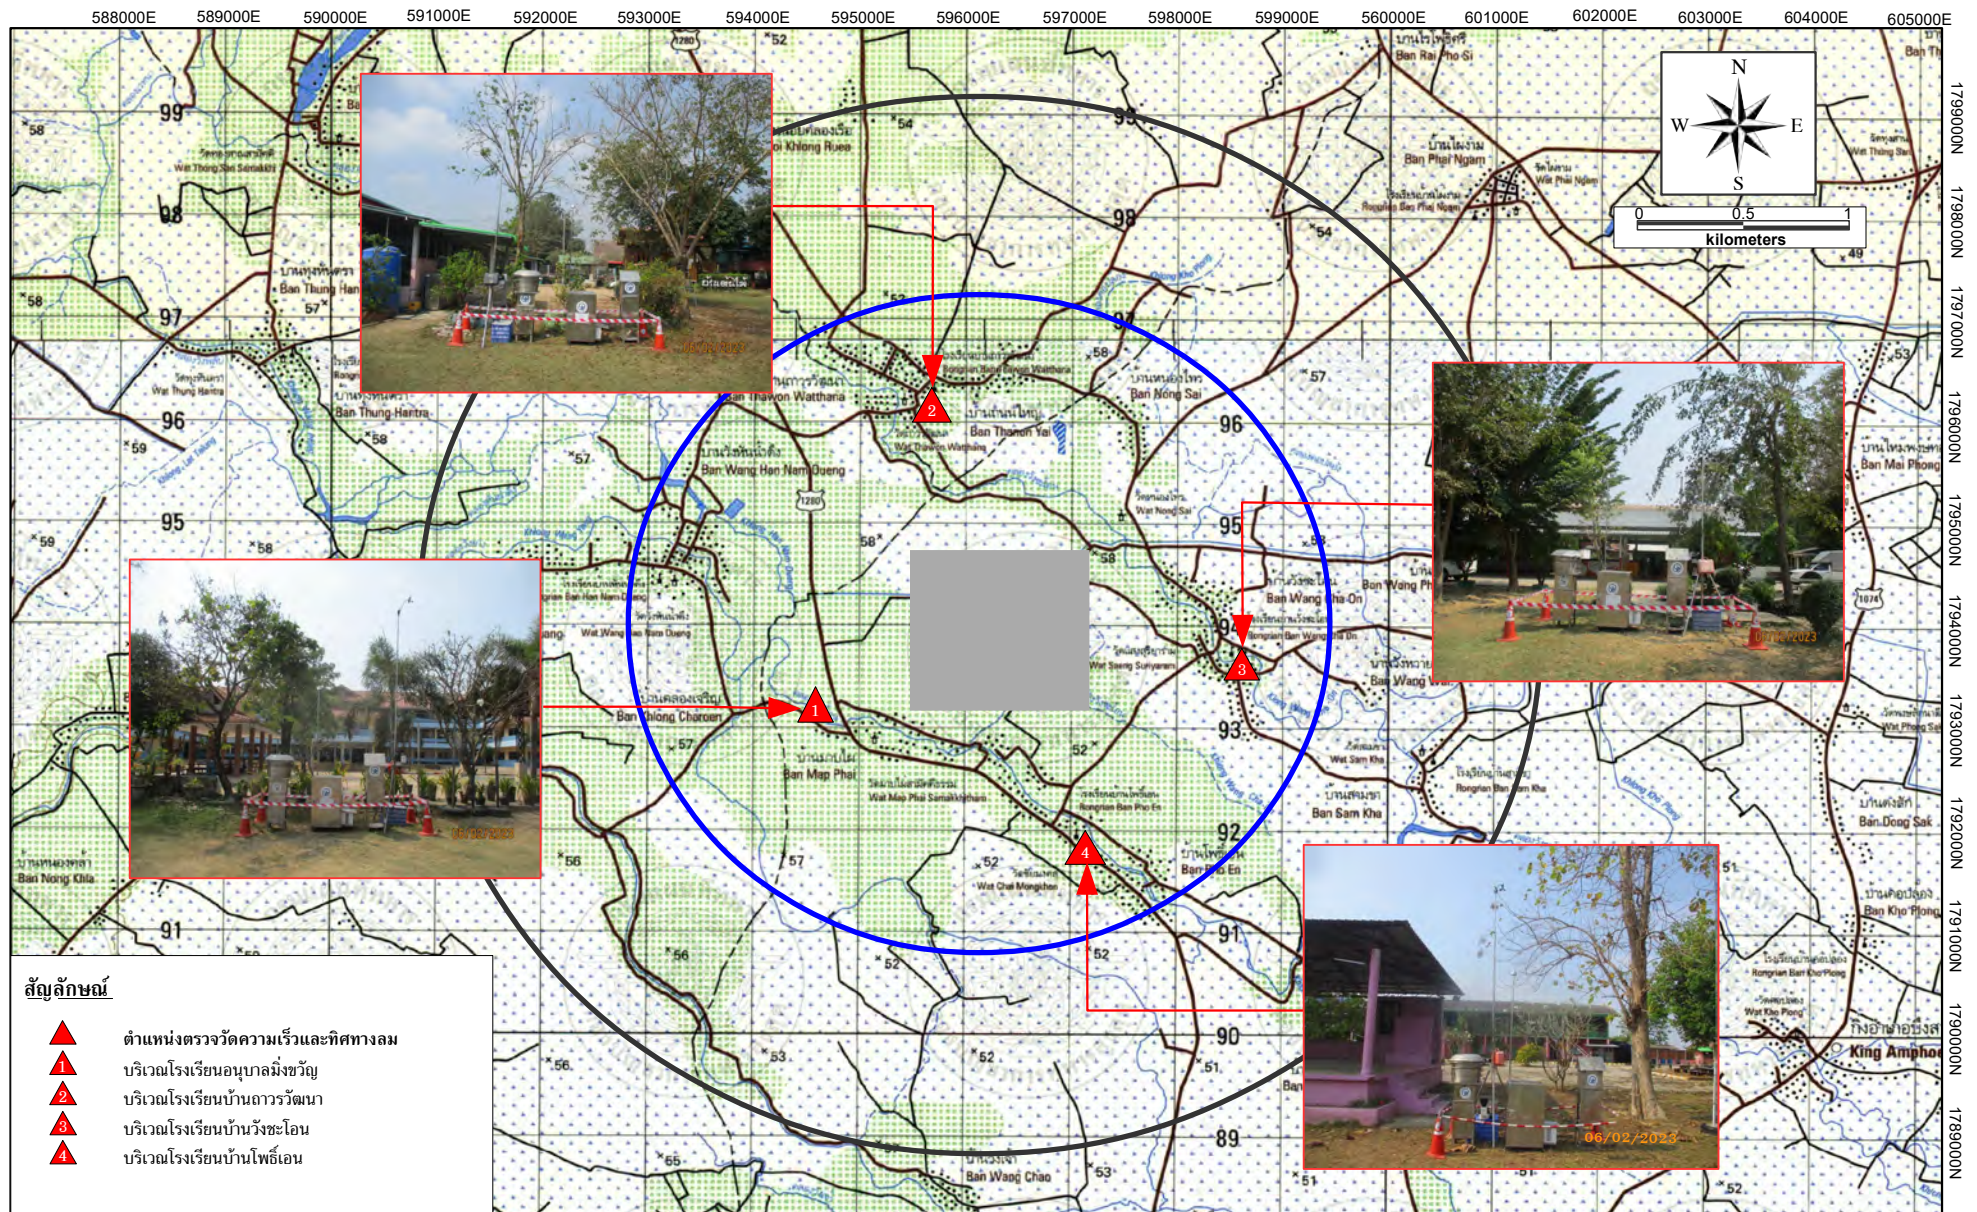
รูปที่ 3.2.2-1 แสดงตำแหน่งและภาพการตรวจวัดความเร็วและทิศทางการไหล

จากผลการตรวจวัดความเร็วและทิศทางลม ระหว่างวันที่ 6-13 กุมภาพันธ์ 2566 พบว่า กระแสลมที่พัดผ่านบริเวณโรงเรียนบ้านโพธิ์เอน ส่วนใหญ่พัดมาจากทิศตะวันตกเฉียงใต้ค่อนไปทางทิศใต้ (SSW) รองลงมา คือ กระแสลมที่พัดมาจากทิศตะวันตกเฉียงเหนือค่อนไปทางทิศตะวันตก (WNW) เมื่อนำผลการตรวจวัดมาเปรียบเทียบกับเกณฑ์ความเร็วลมผิวพื้นของกรมอุตุนิยมวิทยา พบว่า ลมที่พัดผ่านบริเวณโรงเรียนบ้านโพธิ์เอน จัดเป็นลมเบา (1-5 km/hr) ร้อยละ 85.120 และลมอ่อน (6-11 km/hr) ร้อยละ 14.880

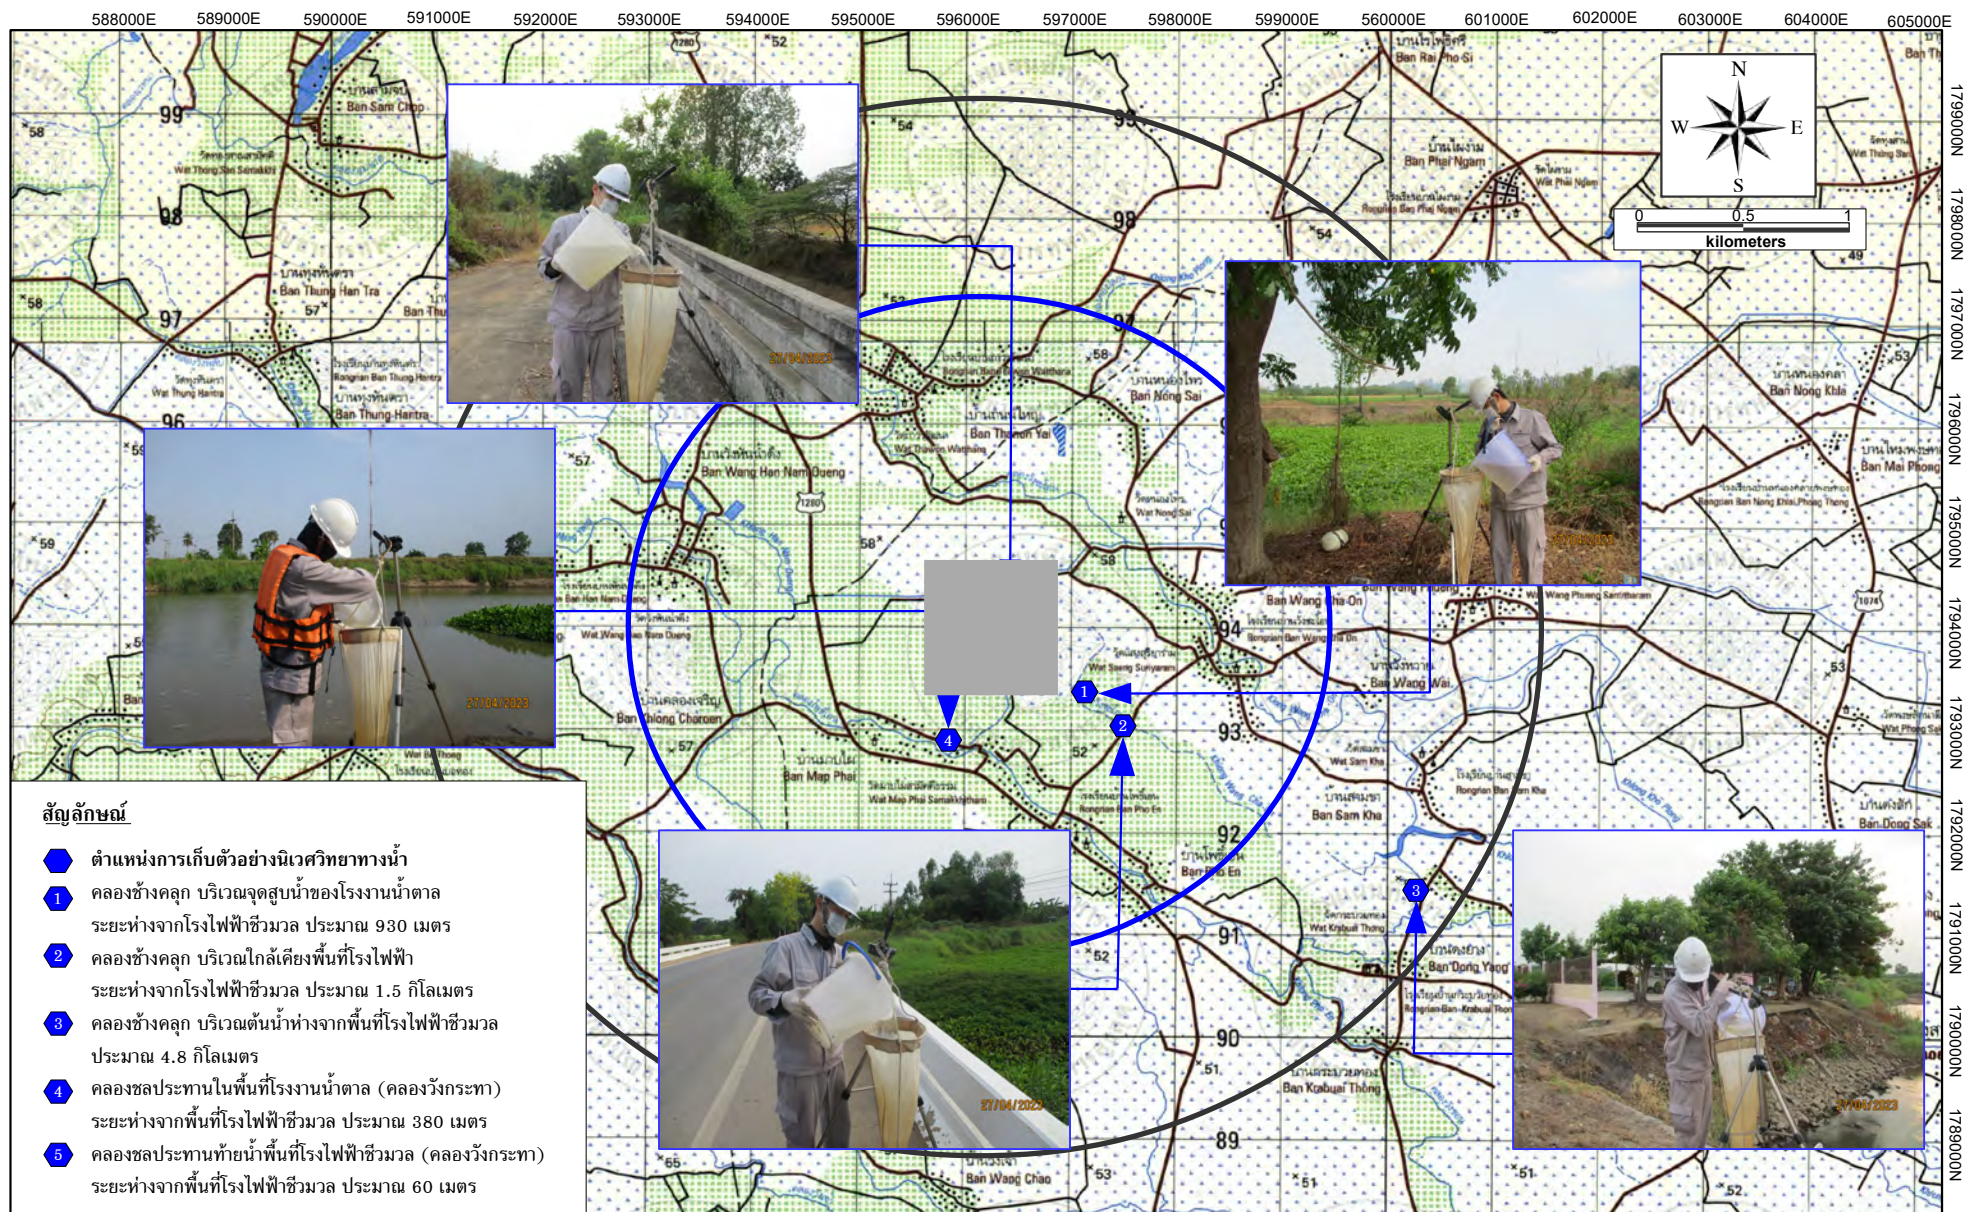
รูปที่ 3.2.10-1 แสดงตำแหน่งและภาพการเก็บตัวอย่างนิเวศวิทยาทางน้ำ

เมื่อพิจารณาจากข้อมูลดังกล่าว สามารถสรุปได้ว่าปริมาณและชนิดแพลงก์ตอน และ สัตว์หน้าดินสามารถแปรผันได้ตามฤดูกาล รวมไปถึงปัจจัยอื่น ๆ เช่น การเปลี่ยนแปลงของลักษณะดิน สภาพแวดล้อมและคุณภาพน้ำที่เปลี่ยนแปลง การย้ายถิ่นฐาน และวงจรชีวิต เป็นต้น
