รายงานผลการปฏิบัติตามมาตรการป้องกันและแก้ไขผลกระทบสิ่งแวดล้อม  
และมาตรการติดตามตรวจสอบผลกระทบสิ่งแวดล้อม  
เดือนมกราคม-มิถุนายน 2566

โครงการอุตสาหกรรมน้ำตาล จังหวัดกำแพงเพชร  
ส่วนขยาย (ระยะที่ 2)

บริษัท น้ำตาลทิพย์กำแพงเพชร จำกัด  
ตำบลเทพนิมิต อำเภอเมืองสามัคคี จังหวัดกำแพงเพชร

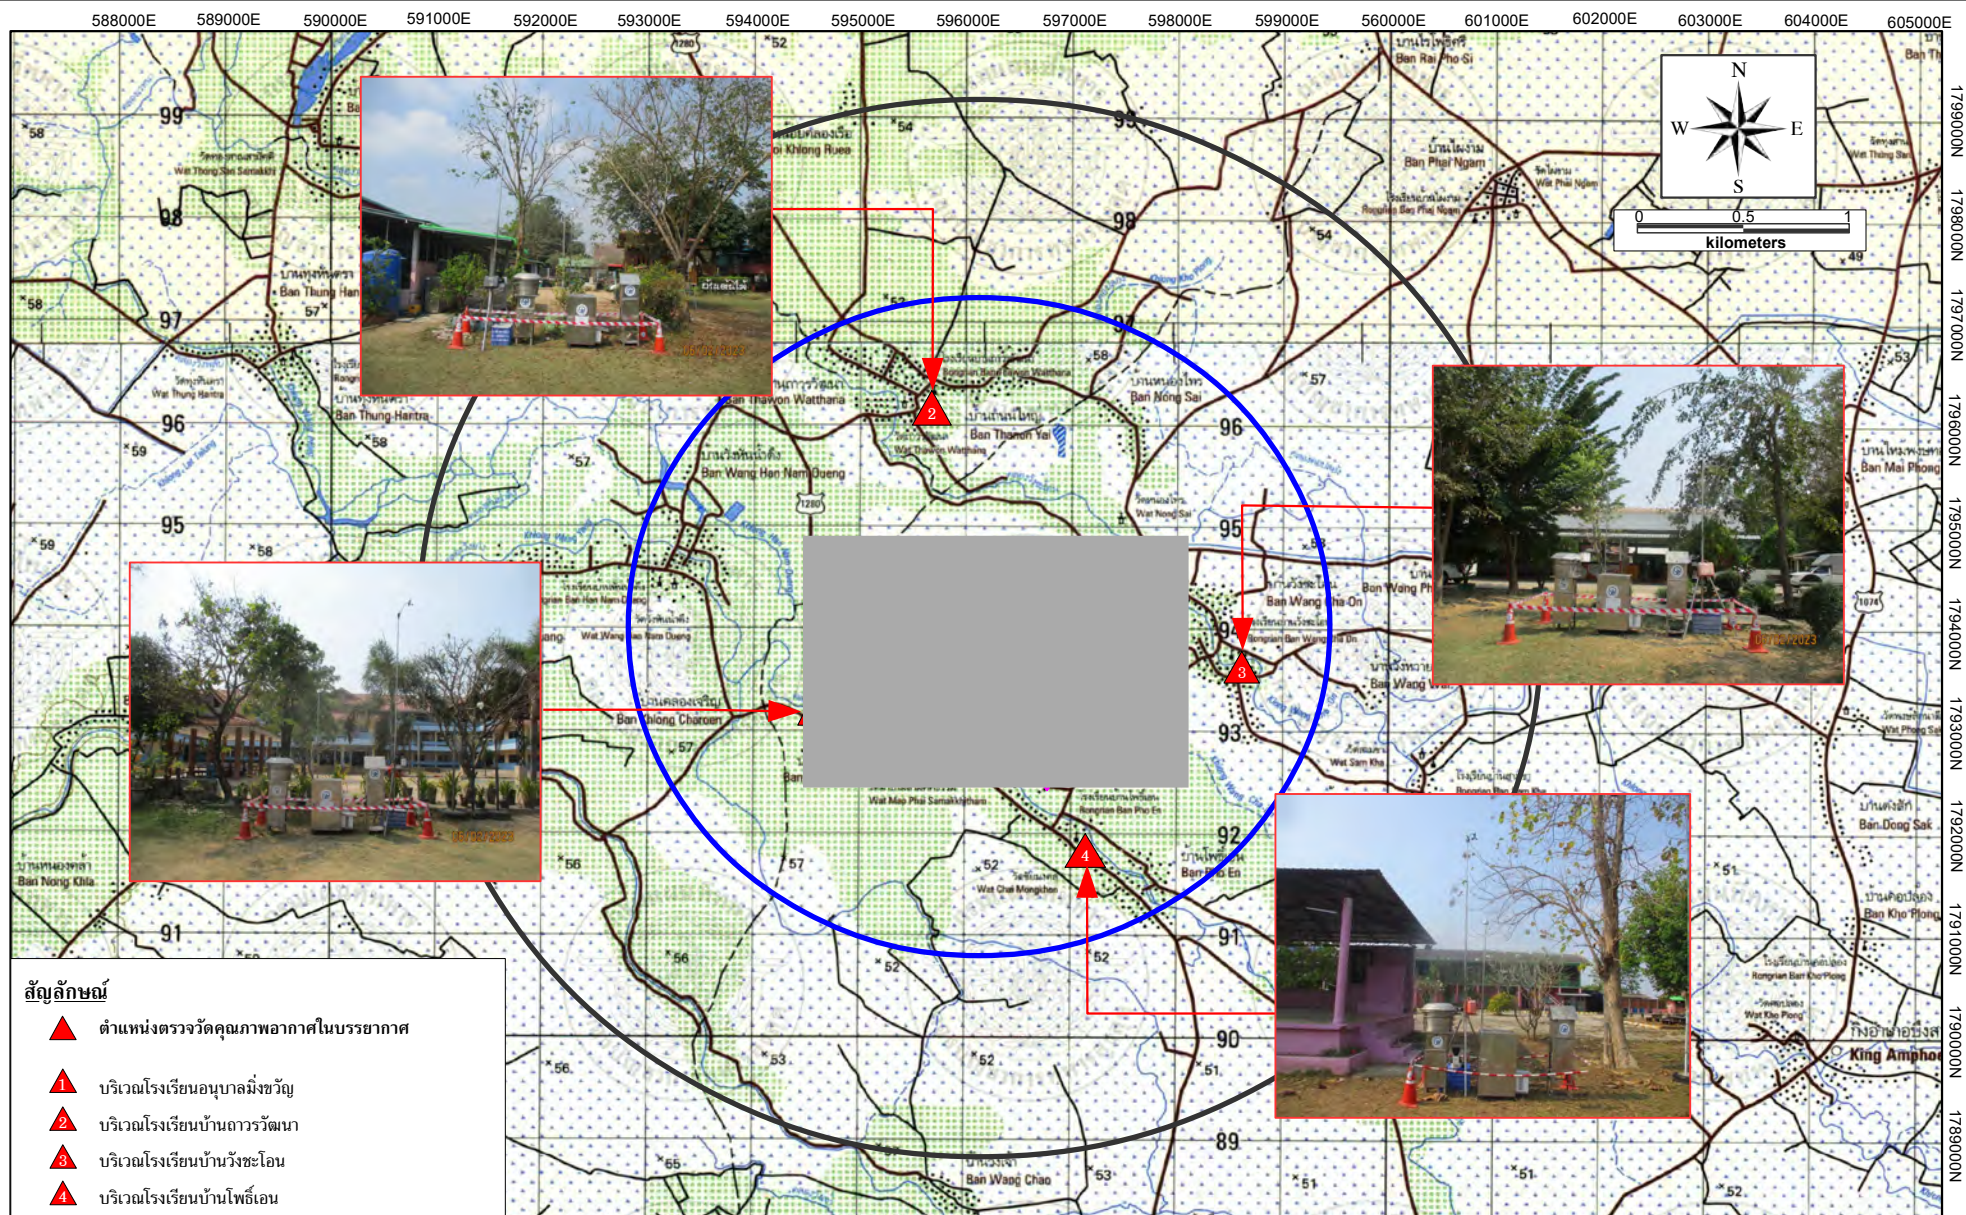
รูปที่ 3.2.1-1 แสดงตำแหน่งและภาพการตรวจวัดคุณภาพอากาศในบรรยากาศ

- จากผลการตรวจวัดค่า SO<sub>2</sub> (Max 1 hr) บริเวณโรงเรียนอนุบาลมิ่งขวัญ บริเวณโรงเรียนบ้านถาวรวัฒนา บริเวณโรงเรียนบ้านวังชะโอน และบริเวณโรงเรียนบ้านโพธิ์เอน พบว่า มีค่าอยู่ในช่วง 0.0043-0.0052 ppm, 0.0042-0.0052 ppm, 0.0043-0.0053 ppm และ 0.0043-0.0052 ppm ตามลำดับ และเมื่อนำผลการตรวจวัดที่ได้มาเปรียบเทียบกับประกาศคณะกรรมการสิ่งแวดล้อมแห่งชาติ ฉบับที่ 21 (พ.ศ. 2544) เรื่อง กำหนดมาตรฐานค่าก๊าซซัลเฟอร์ไดออกไซด์ในบรรยากาศโดยทั่วไป ที่กำหนดให้มีค่าได้ไม่เกิน 0.30 ppm พบว่า SO<sub>2</sub> (Max 1 hr) มีค่าอยู่ในเกณฑ์มาตรฐานที่กำหนดทุกสถานีตรวจวัด

- จากผลการตรวจวัดค่า NO<sub>2</sub> บริเวณโรงเรียนอนุบาลมิ่งขวัญ บริเวณโรงเรียนบ้านถาวรวัฒนา บริเวณโรงเรียนบ้านวังชะโอน และบริเวณโรงเรียนบ้านโพธิ์เอน พบว่า ค่าอยู่ในช่วง 0.0182-0.0248 ppm, 0.0177-0.0247 ppm, 0.0180-0.0243 ppm และ 0.0160-0.0239 ppm ตามลำดับ และเมื่อนำผลการตรวจวัดที่ได้มาเปรียบเทียบกับประกาศคณะกรรมการสิ่งแวดล้อมแห่งชาติ ฉบับที่ 33 พ.ศ. 2552 เรื่อง กำหนดมาตรฐานค่าก๊าซไนโตรเจนไดออกไซด์ในบรรยากาศ ที่กำหนดให้มีค่าได้ไม่เกิน 0.17 ppm พบว่า NO<sub>2</sub> มีค่าอยู่ในเกณฑ์มาตรฐานที่กำหนดทุกสถานีตรวจวัด

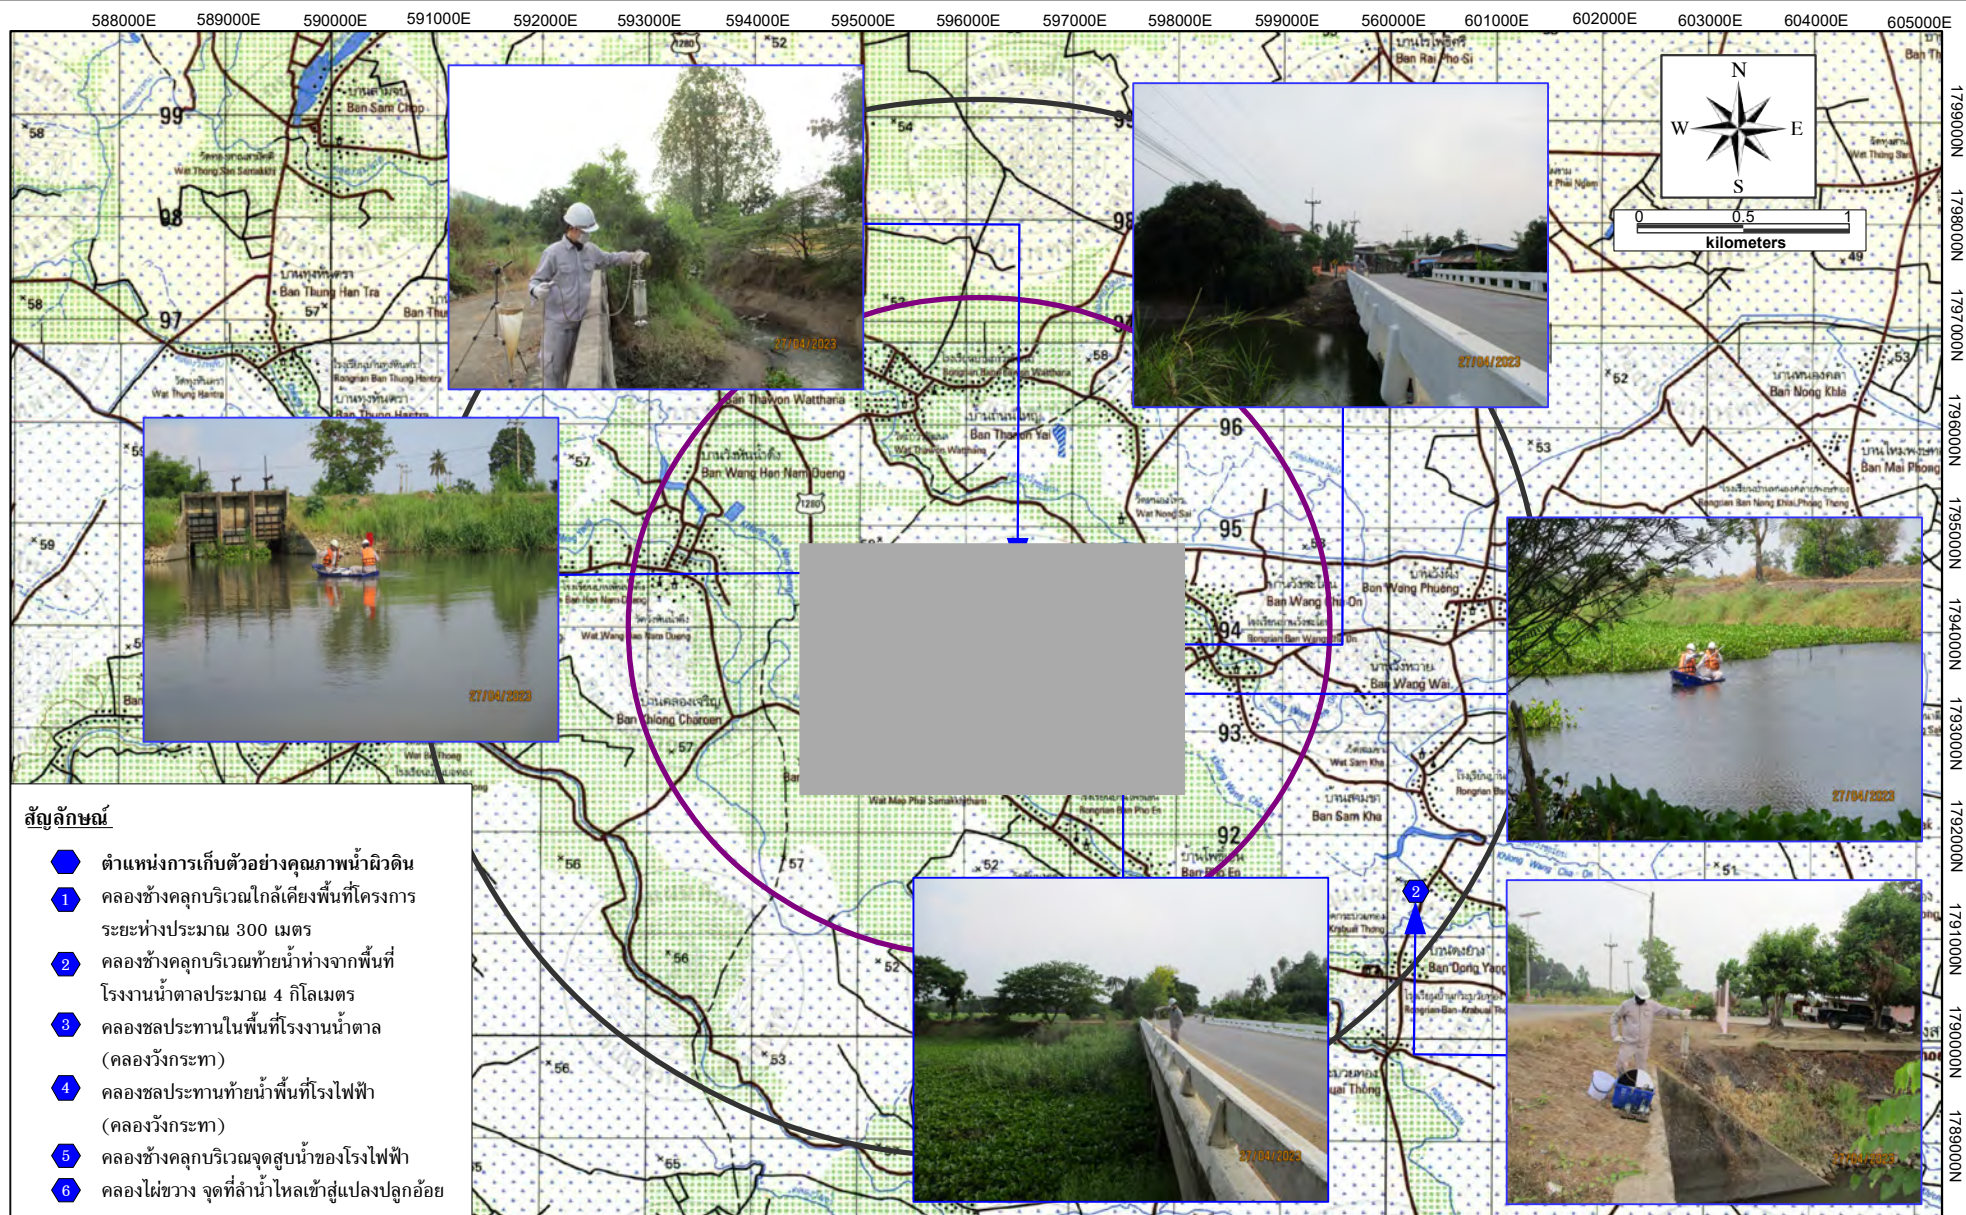
รูปที่ 3.2.7-1 แสดงตำแหน่งและภาพการเก็บตัวอย่างคุณภาพน้ำผิวดิน

ยกเว้น Dissolved Oxygen (เดือนเมษายน 2565) ที่มีค่าไม่เป็นไปตามเกณฑ์มาตรฐานตามประกาศคณะกรรมการสิ่งแวดล้อมแห่งชาติ ฉบับที่ 8 (พ.ศ. 2537) ออกตามความในพระราชบัญญัติส่งเสริมและรักษาคุณภาพสิ่งแวดล้อมแห่งชาติ พ.ศ. 2535 เรื่อง กำหนดมาตรฐานคุณภาพน้ำในแหล่งน้ำผิวดิน (ประเภทที่ 3)

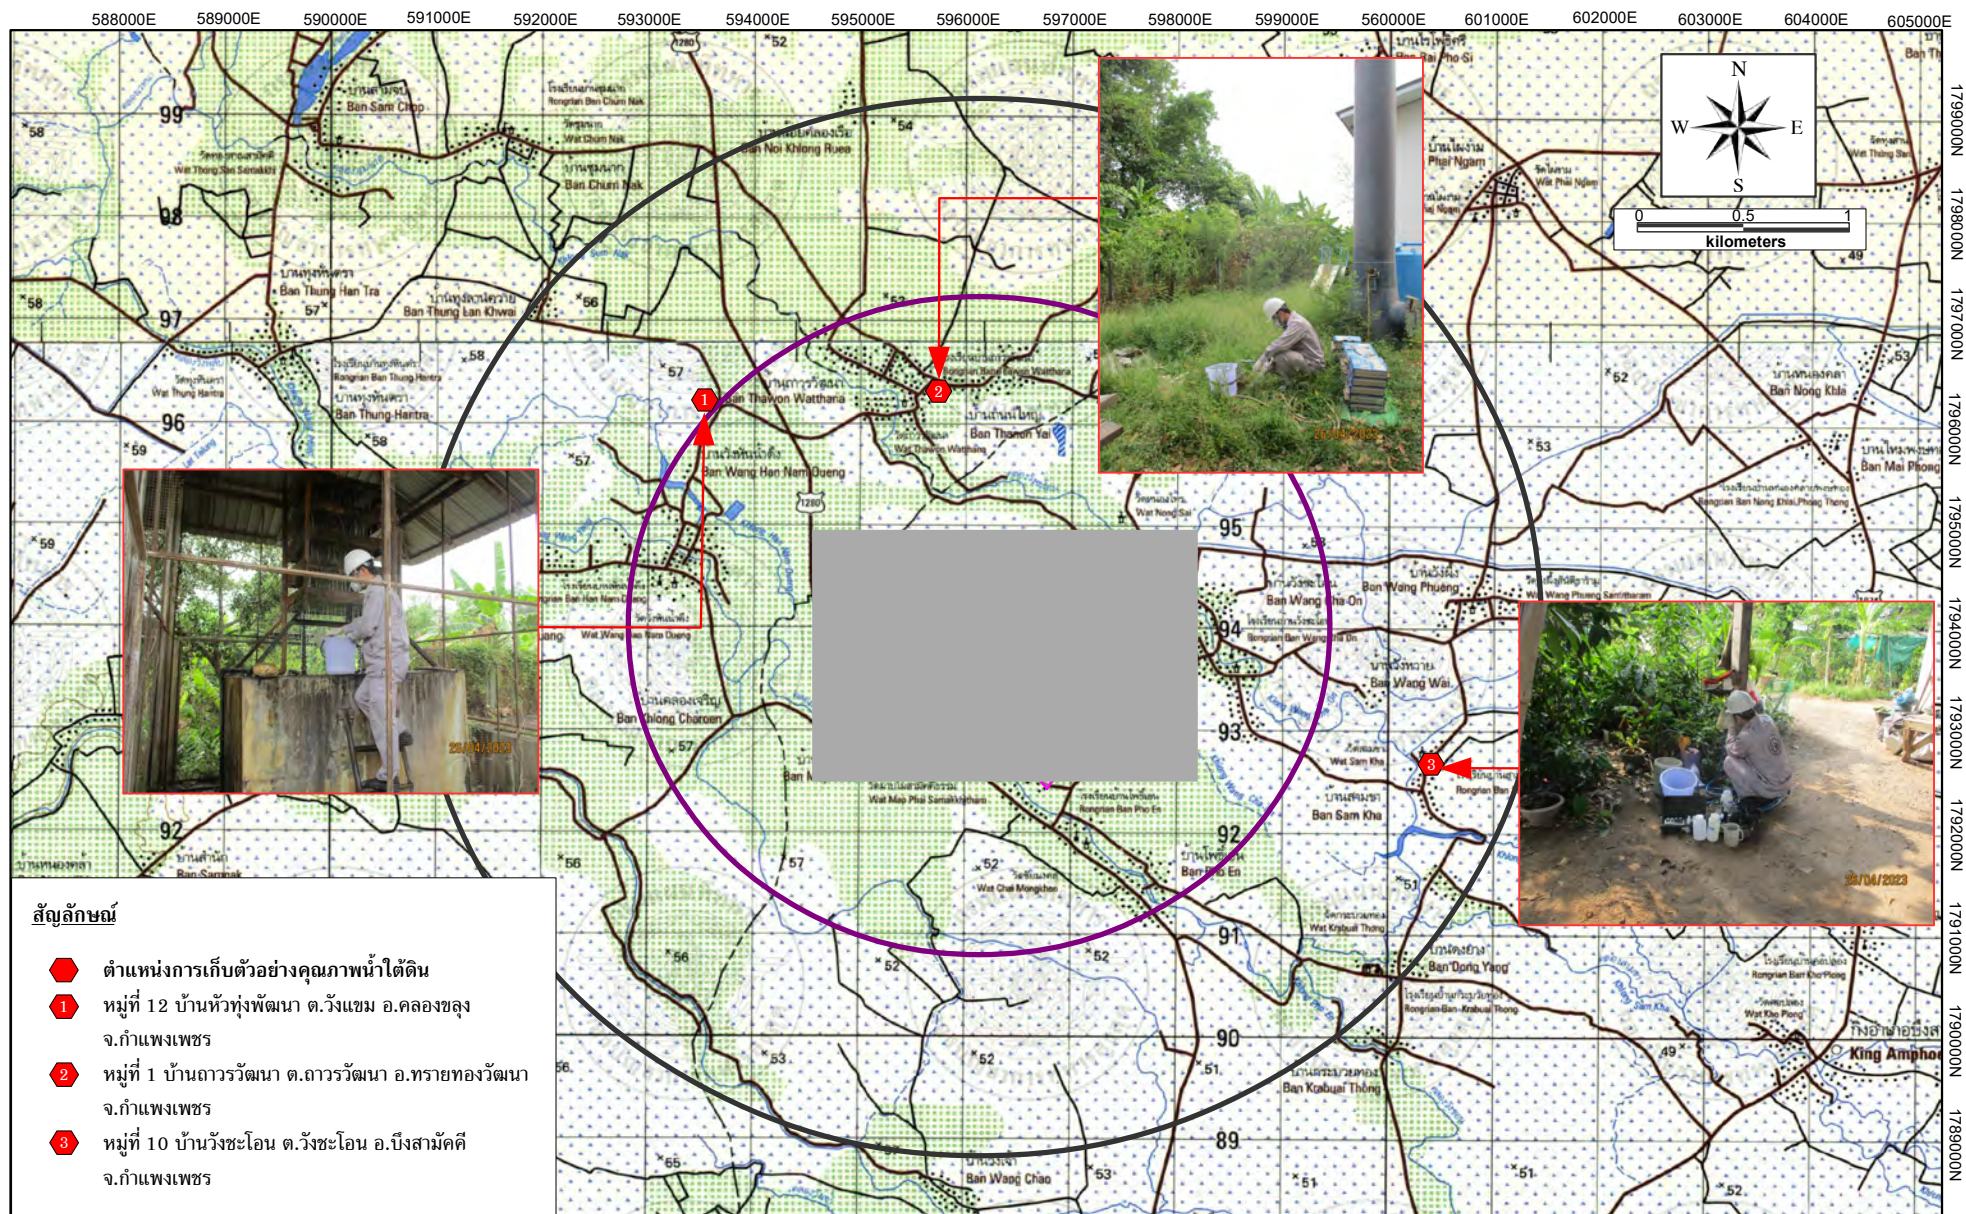
รูปที่ 3.2.9-1 แสดงตำแหน่งและภาพการเก็บตัวอย่างคุณภาพน้ำใต้ดิน

(จากการศึกษาผลการตรวจวิเคราะห์คุณภาพน้ำใต้ดินที่ระบุไว้ในรายงานการวิเคราะห์ผลกระทบสิ่งแวดล้อม (EIA) (ตามหนังสือเลขที่ ทส 1009.3/13 ลงวันที่ 2 มกราคม 2557) บริเวณบ้านหัวทุ่งพัฒนา บริเวณบ้านถาวรวัฒนา และบ้านวังชะโอน มีค่าฟลูออไรด์ และแมงกานีสเกินเกณฑ์กำหนดที่เหมาะสม และเกณฑ์อนุโลมสูงสุด ส่วนบริเวณบ้านถาวรวัฒนา และบ้านวังชะโอนมีค่าเหล็กเกินเกณฑ์กำหนดที่เหมาะสม และเกณฑ์อนุโลมสูงสุด) อันเนื่องมาจากบริเวณพื้นที่จังหวัดกำแพงเพชร เป็นพื้นที่แหล่งแร่ ซึ่งมีการพบแร่เหล็กและฟลูออไรด์เป็นจำนวนมาก ดังนั้นจึงทำให้ค่าเหล็กและฟลูออไรด์มีค่าเกินเกณฑ์มาตรฐานที่กำหนด อย่างไรก็ตามเนื่องจากการตรวจพบแร่เหล็กในพื้นที่ศึกษา ซึ่งมักมาคู่กับแมงกานีสตามธรรมชาติ จึงทำให้ค่าแมงกานีสในน้ำใต้ดินมีค่าสูงตามไปด้วย

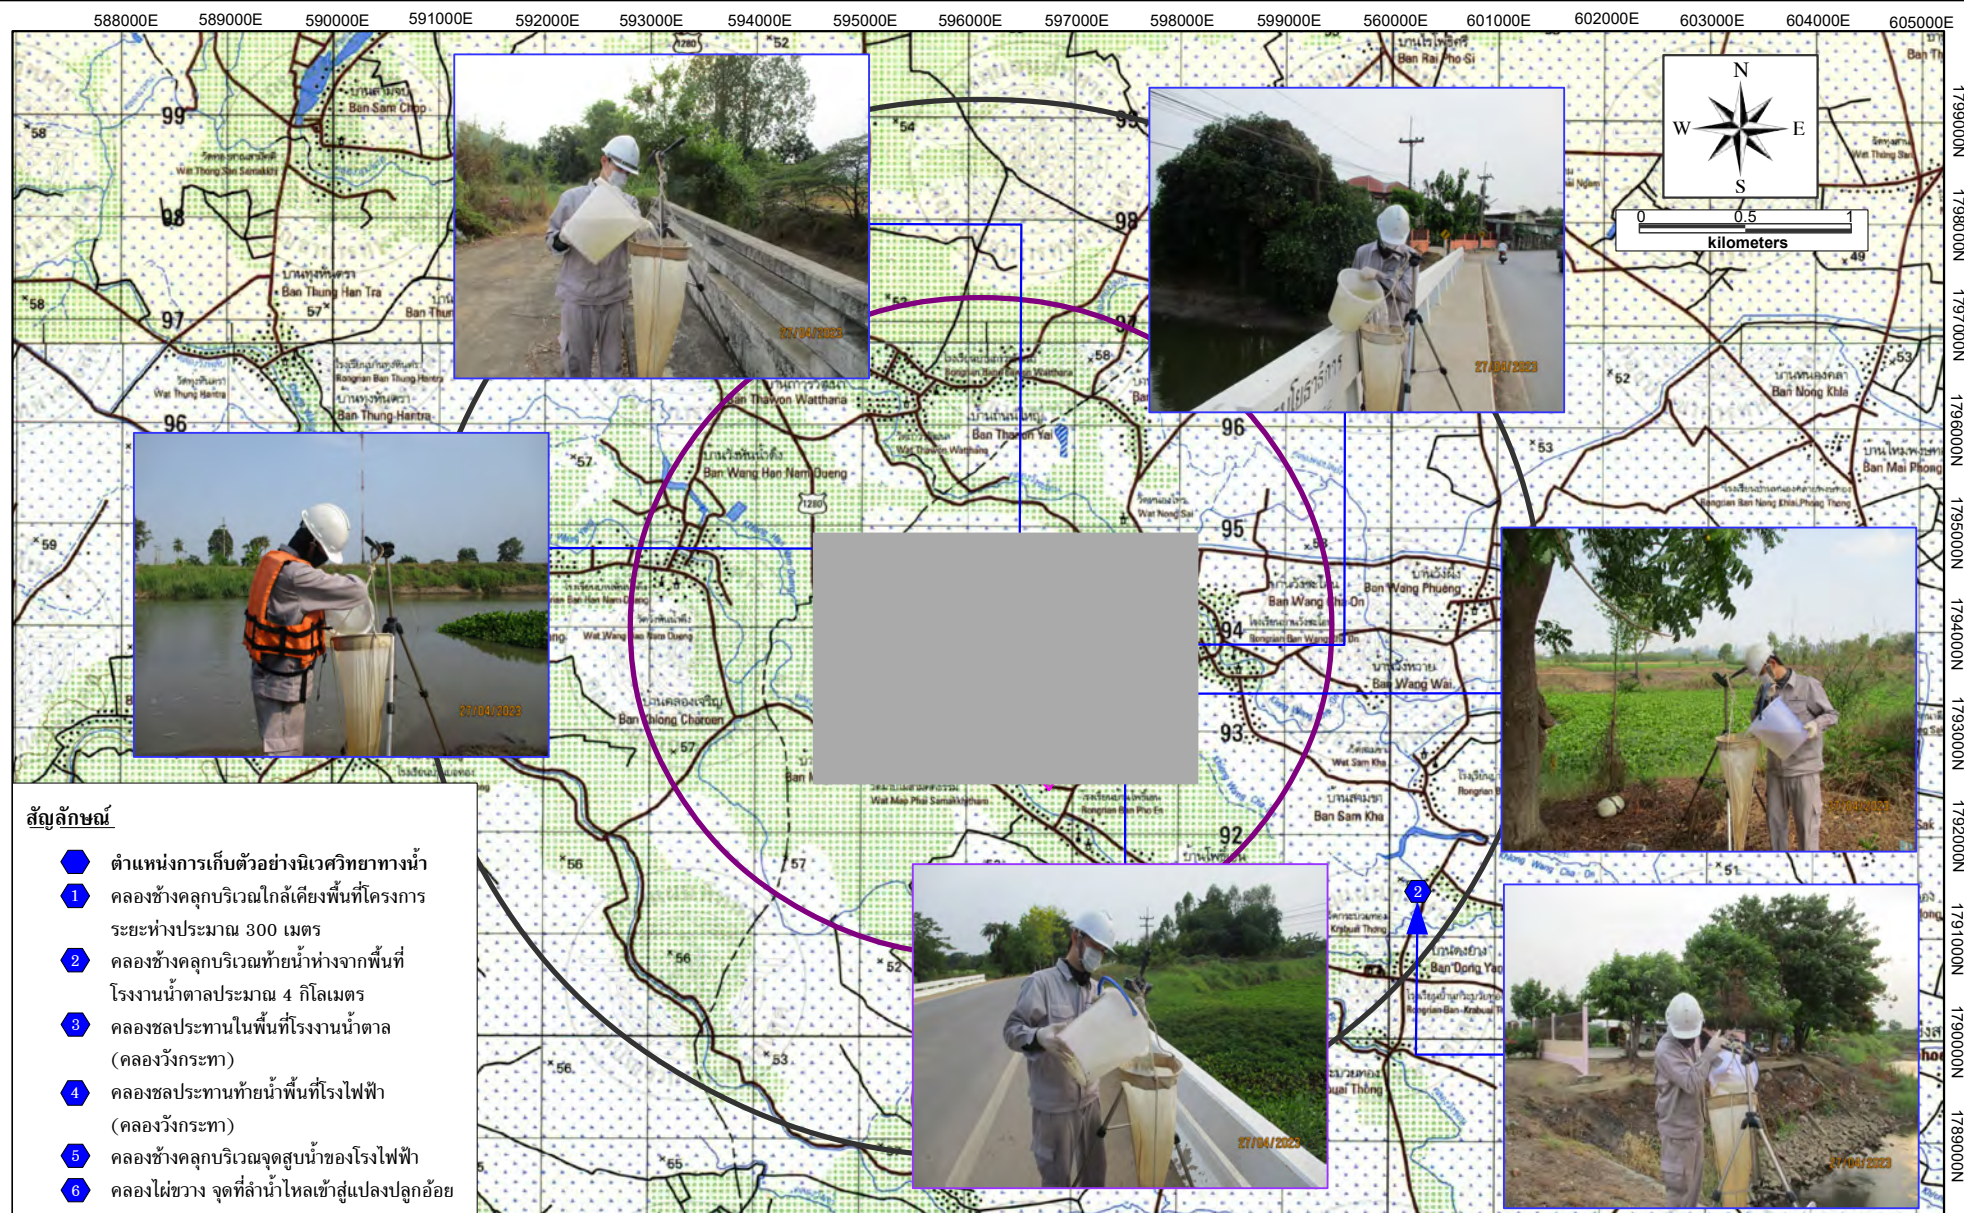
รูปที่ 3.2.11-1 แสดงตำแหน่งและภาพการเก็บตัวอย่างนิเวศวิทยาทางน้ำ

เมื่อพิจารณาจากข้อมูลดังกล่าว สามารถสรุปได้ว่าปริมาณและชนิดแพลงก์ตอนและสัตว์หน้าดินสามารถแปรผันได้ตามฤดูกาล รวมไปถึงปัจจัยอื่นๆ เช่น การเปลี่ยนแปลงของลักษณะดินสภาพแวดล้อม และคุณภาพน้ำที่เปลี่ยนแปลง การย้ายถิ่นฐาน และวงจรชีวิต เป็นต้น
