บทที่ 4

สรุปผลการปฏิบัติตามมาตรการฯ และข้อเสนอแนะ

จากผลการติดตามตรวจสอบผลการปฏิบัติตามมาตรการป้องกันและแก้ไขผลกระทบสิ่งแวดล้อมและมาตรการติดตามตรวจสอบผลกระทบสิ่งแวดล้อม โครงการ บริดจ์ นราธิวาส (ระยะดำเนินการ) ระหว่างเดือนเดือนมกราคม ถึง มิถุนายน พ.ศ.2566 พบว่าโครงการฯ มีการปฏิบัติตามมาตรการฯ โดยส่วนใหญ่แล้ว แต่ยังคงมีบางมาตรการที่ทางโครงการไม่ได้ปฏิบัติ ปฏิบัติไม่ได้ ปฏิบัติได้แต่ไม่มีประสิทธิภาพ และยังไม่ถึงเวลาปฏิบัติ โดยสามารถสรุปได้ดังตารางที่ 4-1

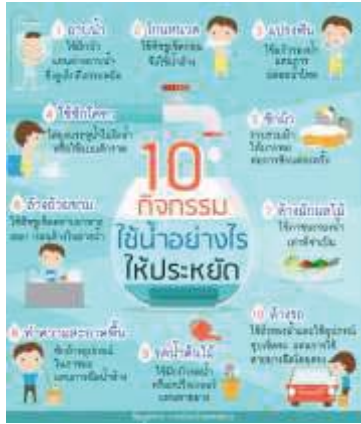
<p>รณรงค์การประหยัดน้ำ</p>
3. คุณค่าการใช้ประโยชน์ของมนุษย์		
3.4 การจัดการมูลฝอย	<p>- จัดให้มีห้องพักมูลฝอยรวม โดยแบ่งเป็นห้องพักมูลฝอยแห้งและห้องพักมูลฝอยเปียกอย่างชัดเจน ซึ่งห้องพักมูลฝอยแต่ละห้องสามารถรองรับมูลฝอยแต่ละประเภทได้ไม่ น้อยกว่า 3 เท่าของปริมาณมูลฝอยที่เกิดขึ้น</p>	<p>การดำเนินการในปัจจุบัน</p> <p>- ปฏิบัติได้แต่ไม่มีประสิทธิภาพ : ผู้พัฒนาโครงการได้มีการก่อสร้างห้องพักมูลฝอยรวมของโครงการไว้ที่ชั้นที่ 1 ในบริเวณที่ถูกระบุในรายละเอียดโครงการเป็นที่เรียบร้อยแล้วซึ่งปัจจุบันพื้นที่ดังกล่าวได้มีการเปลี่ยนแปลงการใช้ประโยชน์จากห้องเก็บมูลฝอยรวมเป็นห้องเก็บสารเคมีสำหรับสระว่ายน้ำและห้องพักแม่บ้าน</p> <p>แนวทางการดำเนินการ</p> <p>- แนวทางการปฏิบัติให้สอดคล้องต่อมาตรการดังกล่าวมีทั้งหมด 3 วิธีการ ได้แก่ 1 ให้โครงการทำการเปลี่ยนรูปแบบการใช้ประโยชน์ของห้องเก็บสารเคมีสำหรับสระว่ายน้ำและห้องพักแม่บ้านกลับไปเป็นห้องพักมูลฝอยรวมตามวัตถุประสงค์ในการจัดสร้างพื้นที่ดังกล่าว 2. ดำเนินการก่อสร้างห้องพักมูลฝอยรวมใหม่ในพื้นที่อื่น โดยต้องมีขนาดและ</p>

- ติดป้ายรณรงค์การประหยัดน้ำภายในพื้นที่โครงการ	<p>การดำเนินการในปัจจุบัน</p> <p>- ไม่ได้ปฏิบัติ : โครงการยังไม่มีติดตั้งป้ายการรณรงค์การประหยัดน้ำภายในพื้นที่โครงการ</p> <p>แนวทางการดำเนินการ</p> <p>- ให้ทางโครงการจัดทำสื่อประชาสัมพันธ์/รณรงค์ให้ผู้พักอาศัยและพนักงานภายในโครงการช่วยกันประหยัดน้ำภายในพื้นที่โครงการที่สามารถมองเห็นได้อย่างชัดเจน เช่น บอร์ดประชาสัมพันธ์ หรือ หอน้ำส่วนกลาง พร้อมทั้งจัดให้มีเจ้าหน้าที่ดูแลให้มีความสมบูรณ์อยู่เสมอ ดังตัวอย่าง</p>
